# **CAPÍTULO I**

## **INTRODUCCIÓN**

### **1.1 INTRODUCCIÓN**

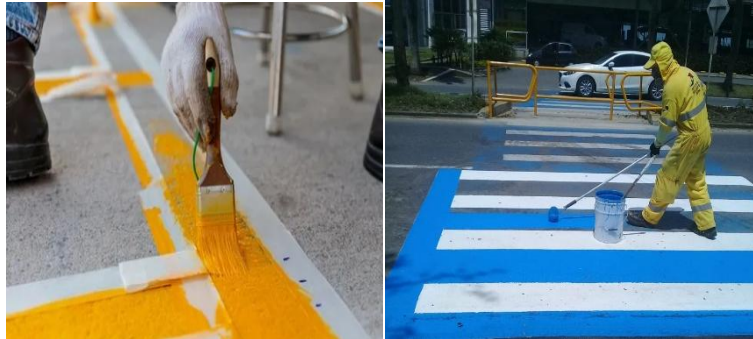
**Figura 2. 1 Pintado de la demarcación con brocha y rodillo**

- **Brocha y rodillo:** Si bien la brocha y rodillo se ve cada vez menos, y no es una opción para el pintor profesional, sigue siendo la alternativa elegida en algunas aplicaciones. Es un proceso lento, con un acabado deficiente el cual hace sumamente poco productivo y rentable la aplicación de pinturas de demarcación. Hay que mencionarlo ya que aún es una alternativa utilizada.

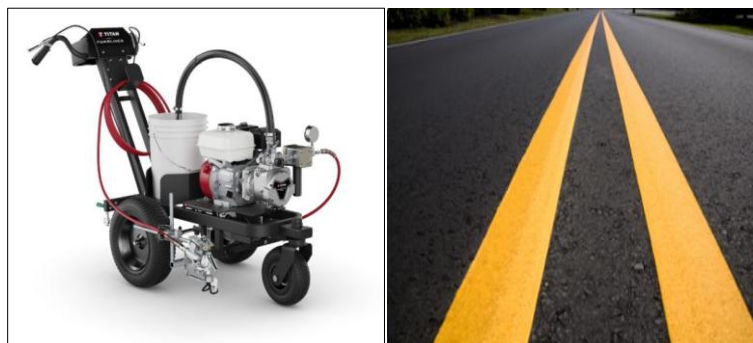
**Figura 2. 2 Equipo airless vial powrliner 3500**

- **Equipo airless:** Los equipos airless para demarcación vial utilizan el principio de pintura a alta presión sin aire incorporado. En estos equipos funcionan gracias a una bomba de alta presión capaz de mover y proyectar a través de una boquilla de aplicación la pintura.

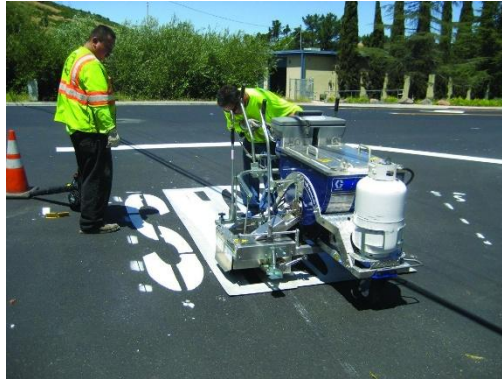
**Figura 2. 3 Thermolazer promelt**

genera una línea de demarcación. La extrusión por lo general es un sistema más lento para la aplicación de pintura.

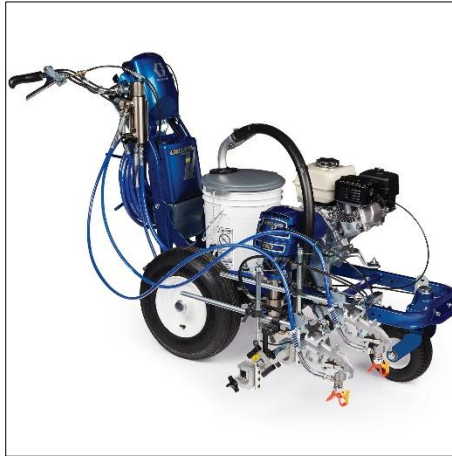
**Figura 2. 5 Equipo moderno para demarcación vial**

El equipo de demarcación vial Linelazer V 3900 de Graco es la elegida por los profesionales por su amplia variedad de aplicaciones de marcado vial de pavimento.

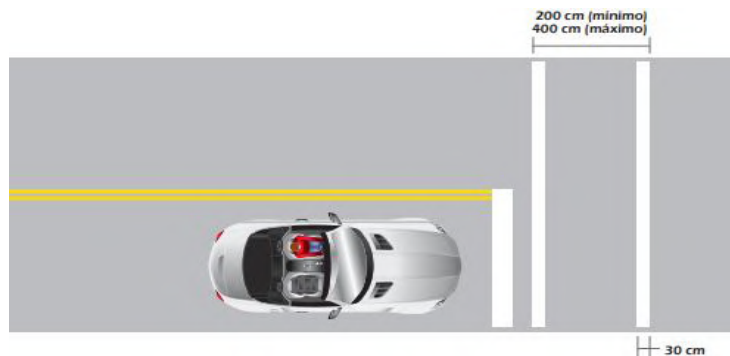
**Figura 2. 22 Cruce sendero peatonal**

Esta demarcación se puede aplicar a cualquier cruce peatonal ubicado en los accesos o salidas de vías, con o sin semáforos, donde la velocidad operativa sea de 50 km/h o menor. Su demarcación consiste en dos líneas continuas paralelas transversales a la vía, de 30 cm de ancho como mínimo y de color blanco, trazadas con una separación entre ambas que se determina por el ancho de las aceras entre las que se encuentren situadas.

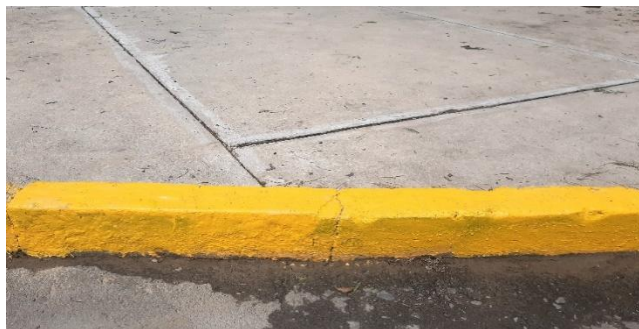
**Figura 2. 30 Cordón de acera con demarcación**

Se deben demarcar los bordillos o cordones de acera que puedan constituir un riesgo para la seguridad vial de los usuarios, o que sirvan para encauzar el tránsito, con el fin de resaltar su ubicación y visibilidad.

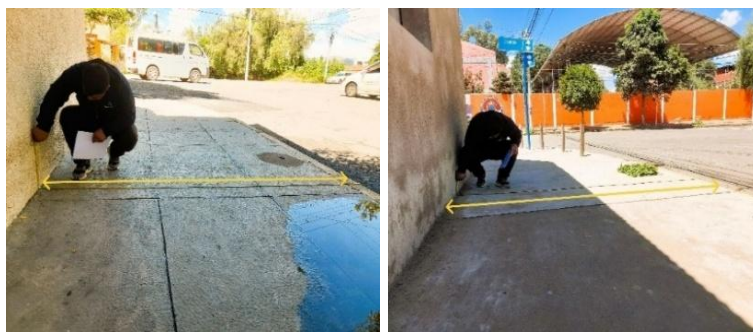
**Figura 3.3 Proceso de medición del ancho de las aceras**

- **Aceras:** Se identificaron variaciones en su ancho, desde 0,72 m en las más estrechas hasta 5,15 m en las más amplias, lo que influye en la accesibilidad peatonal y la distribución del espacio vial.

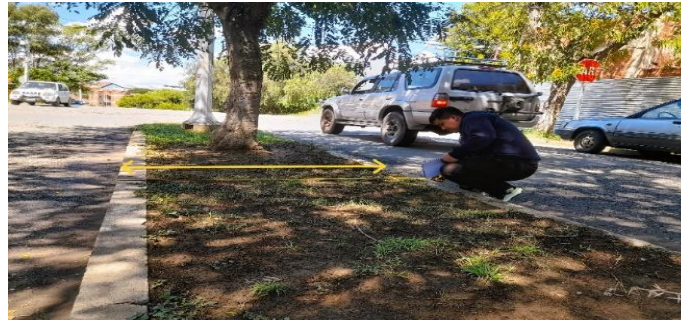
**Figura 3. 6 Medición del ancho de las áreas verdes en las avenidas**

- **Áreas verdes:** Funcionan como separadores de carriles en algunas avenidas y presentan anchos entre 2,00 m y 13,75 m, lo que aporta tanto a la seguridad como a la organización del tránsito.

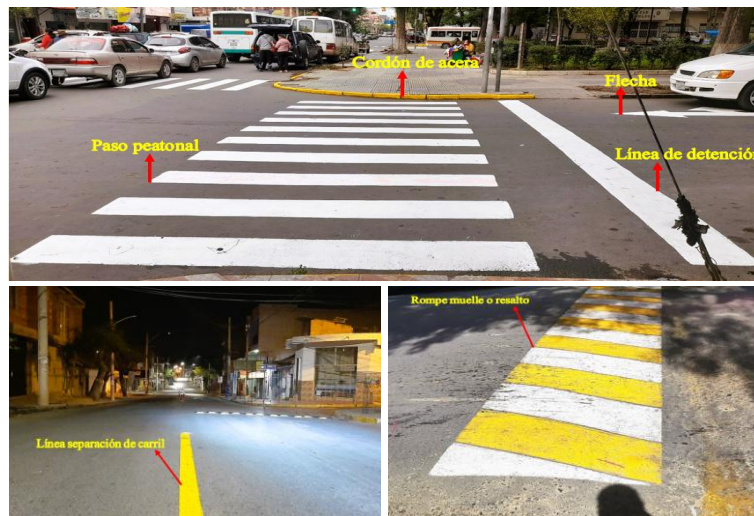
**Figura 3. 7 Distribución y aplicación de colores en las demarcaciones viales**

- **Demarcación vial:** Se observa una predominancia de los colores blanco y amarillo, donde:
  - o Las señales horizontales como pasos peatonales, líneas de detención y flechas direccionales son de color blanco.
  - o Las líneas de separación de carriles, marcas de prohibición de estacionamiento, bordes de áreas verdes y cordones de acera son de color amarillo.
  - o Los reductores de velocidad combinan ambos colores para mejorar su visibilidad.

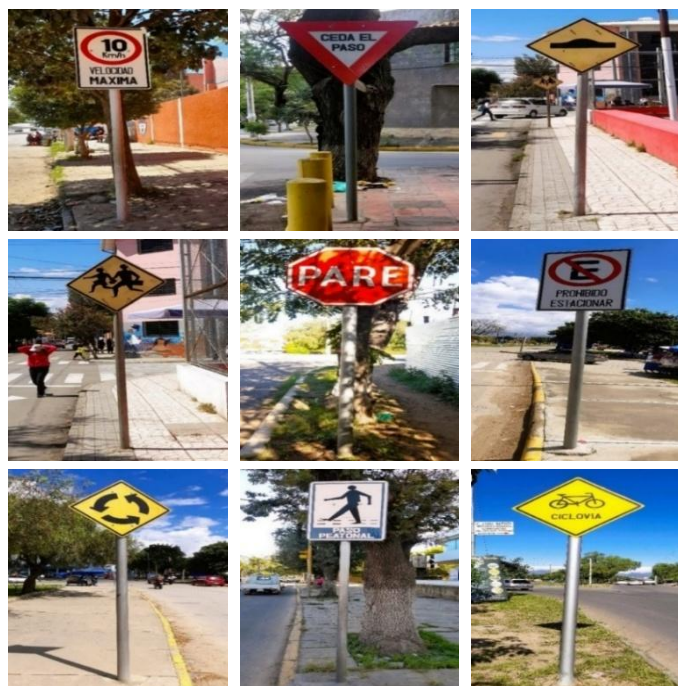
**Figura 3. 8 Señales verticales en los puntos de estudio**

- **Señalización vertical:** De los 30 puntos evaluados, 23 cuentan con señales verticales que orientan a conductores y peatones, mientras que 7 intersecciones carecen de ellas, lo que puede generar confusión en la circulación y aumentar el riesgo de incidentes viales.

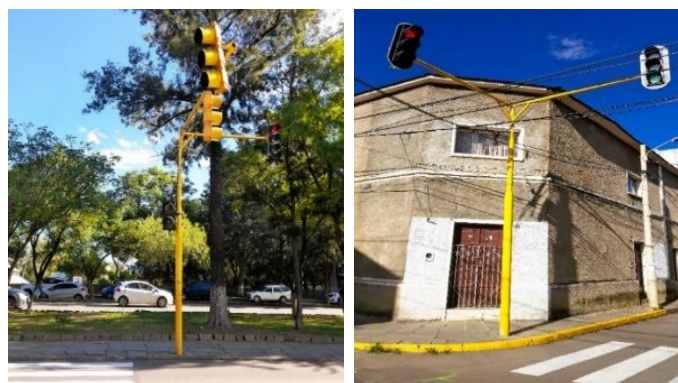
**Figura 3. 9 Presencia de semáforos en las intersecciones evaluadas**

- **Semaforización:** Solo 10 intersecciones disponen de semáforos para la regulación del tráfico, mientras que 20 carecen de estos dispositivos, lo que puede afectar la organización del flujo vehicular y la seguridad de los usuarios.

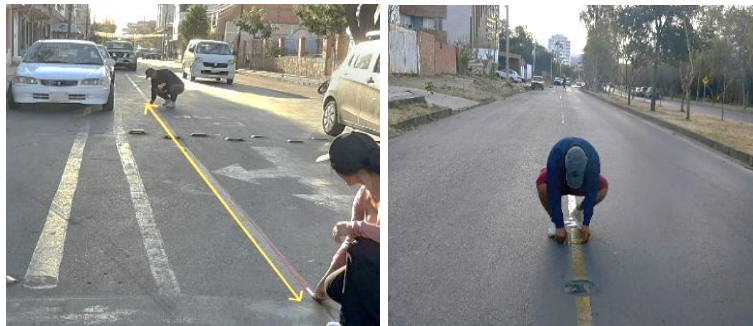
**Figura 3. 10 Proceso de medición de las líneas de separación de carriles**

- Se midieron el ancho y la longitud de cada línea, aplicando el mismo procedimiento para líneas dobles paralelas.
- Las mediciones iniciaron desde el punto donde comienza la demarcación en la intersección, generalmente desde la línea de detención, hasta su punto final donde la señalización se une o continúa en otra vía.

- **Norma:** Ancho entre 12 cm y 15 cm.
- **Resultados:** Ancho promedio de 10 cm (rango: 5 cm – 18 cm).
- **Análisis:** El 81% de los puntos medidos presenta un ancho menor al mínimo exigido, lo que indica desgaste o aplicación deficiente. Además, un 13% supera el máximo permitido. Esta falta de uniformidad afecta la visibilidad y puede generar confusión en la conducción, aumentando el riesgo de maniobras incorrectas.

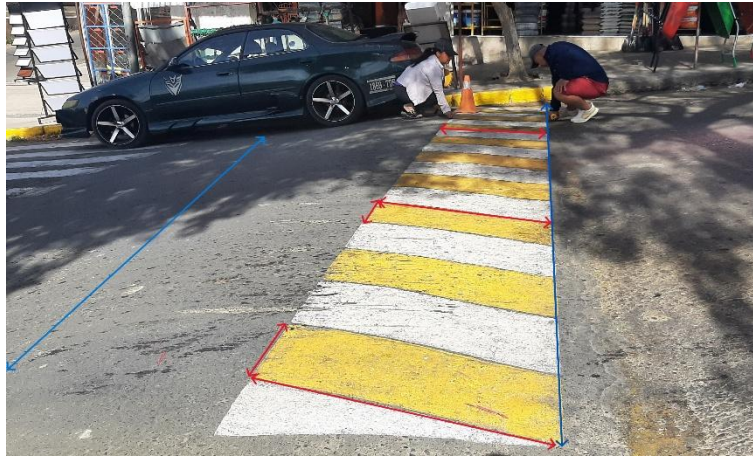
**Figura 3. 11 Medición de resaltos o reductores de velocidad**

- **Norma:** Longitud mínima de 3,70 m; altura mínima de 7 cm.
- **Resultados:** Longitud promedio de 2,86 m (rango: 1,84 m – 3,47 m); altura promedio de 8 cm (rango: 6 cm – 10 cm).
- **Análisis:** Ninguno cumple con la longitud mínima y el 43% tiene una altura inferior a la normativa. Esto reduce la eficacia de los resaltos para controlar la velocidad y puede causar incomodidad o daños en los vehículos.

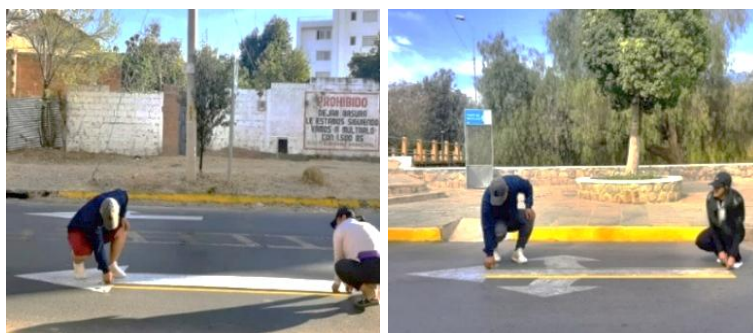
**Figura 3. 12 Medición de flechas direccionales**

- Se midió la longitud total de cada flecha, incluyendo la sección recta y la parte curva.
- Se determinó la altura de la parte curva, midiendo la distancia vertical desde la base recta hasta su punto más alto.

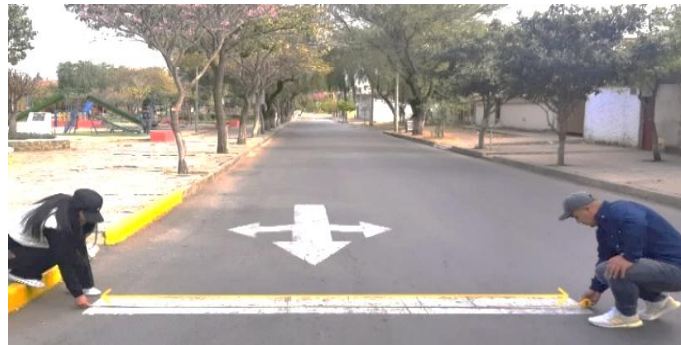
**Figura 3. 13 Medición de líneas de detención**

- Se midieron el largo y el ancho de cada línea, considerando su disposición rectangular.

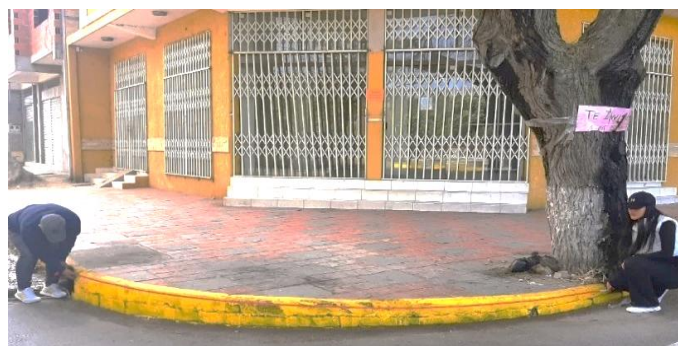
**Figura 3. 15 Medición de dimensiones en cordones de aceras y áreas verdes**

- Se registraron la longitud, el ancho y la altura de los cordones de acera y áreas verdes, abarcando tanto tramos rectos como curvos.

- **Norma:** Ancho entre 10 cm y 15 cm; altura entre 15 cm y 18 cm.
- **Resultados:** Ancho promedio de 9 cm (rango: 6 cm – 20 cm); altura promedio de 12 cm (rango: 7 cm – 30 cm).
- **Análisis:** El 96% no cumple con el ancho mínimo y el 93% presenta alturas inferiores a las exigidas. Estas deficiencias afectan la separación entre calzada y acera, dificultan el drenaje y reducen la seguridad para los peatones.

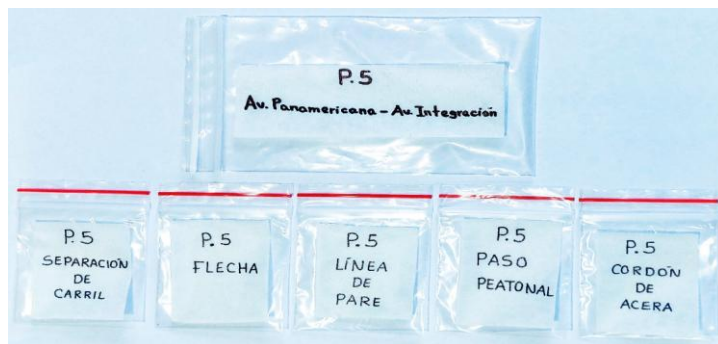
**Figura 3. 16 Etiquetado de bolsas para identificación de muestras**

El método se aplicó en los 30 puntos de estudio, extrayendo muestras de todas las marcas viales presentes. En total, se recolectaron 444 muestras de pintura, las cuales fueron analizadas en laboratorio para determinar su espesor, volumen y peso volumétrico, como parte de la evaluación de sus propiedades visuales.

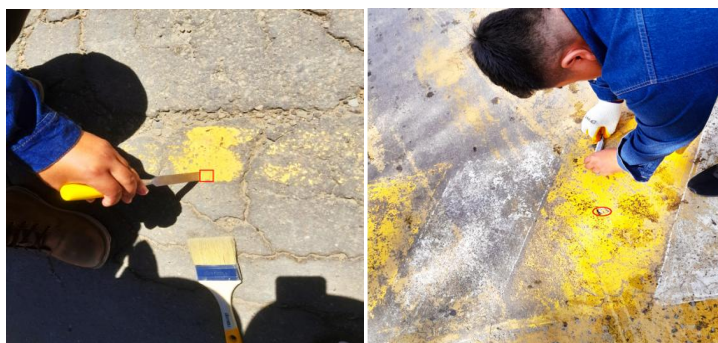
**Líneas de separación de carril y resaltos**

**Figura 3. 18 Extracción de muestras de pintura en demarcaciones viales**

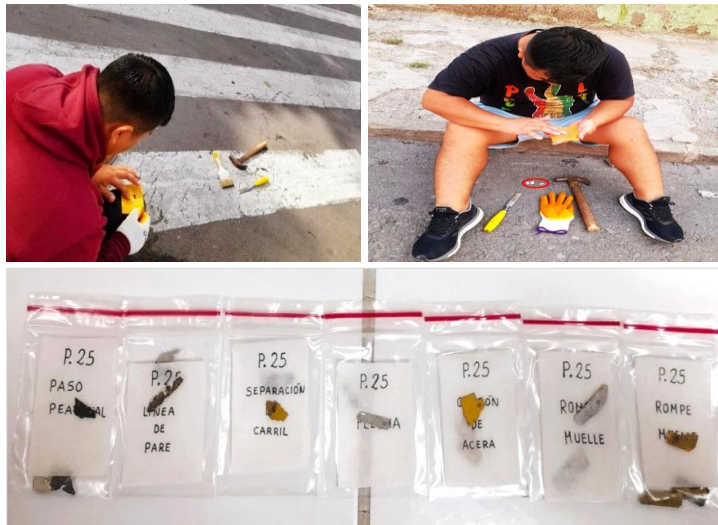
**Figura 3. 19 Lijado, selección y almacenamiento de muestras de pintura**

- Las muestras se retiraron cuidadosamente de sus bolsas individuales para proceder con las mediciones, evitando cualquier daño.
- Se verificó que estuvieran en buen estado, tal como fueron guardadas tras su extracción, ya que en campo se había retirado casi todo el material adherido mediante un lijado cuidadoso, manteniendo únicamente la capa de pintura.

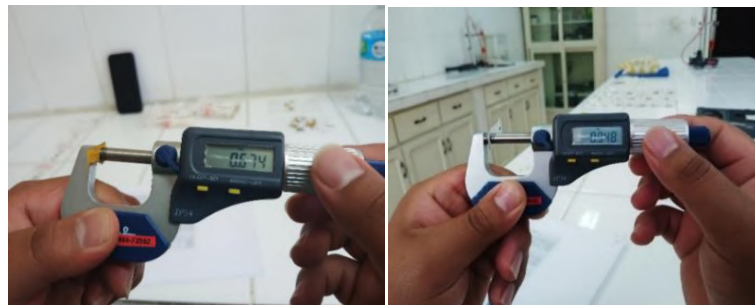
**Figura 3. 23 Medición del espesor de las muestras con micrómetro**

La aplicación del Procedimiento D de la norma ASTM D1005 permitió obtener mediciones claras, precisas y confiables del espesor de la pintura. Asimismo, la medición del peso bajo condiciones controladas proporcionó datos exactos para calcular el peso volumétrico y analizar las propiedades visuales del recubrimiento aplicado en la señalización horizontal.

- El 7% de los puntos está por debajo del mínimo, posiblemente por una mezcla muy diluida o una aplicación deficiente.
- El 100% supera el espesor máximo, lo que evidencia falta de control técnico durante la aplicación.

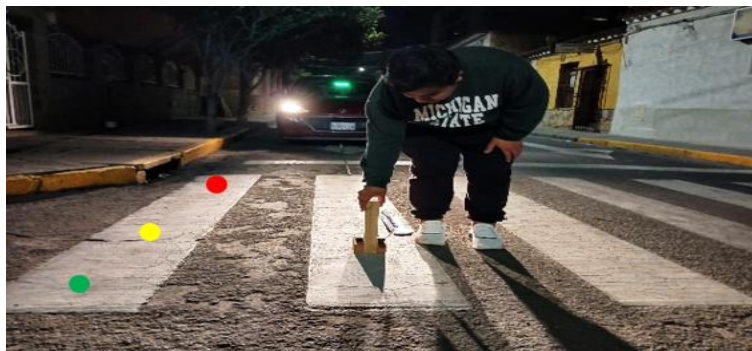
### **Pasos peatonales o cruces de cebra**

**Figura 3. 29 Medición de la iluminancia reflejada en las demarcaciones viales**

- El 60% de los puntos está por debajo del valor mínimo requerido, lo que refleja una señalización deficiente en cuanto a retrorreflectancia.
- Solo un 13% de los puntos supera los 95 cd/m<sup>2</sup>/lux, pero ninguno alcanza los niveles ideales (120 – 180 cd/m<sup>2</sup>/lux).
