### REGISTRO FOTOGRAFICO DEL AREA DE ESTUDIO

# DATOS HIDROMETEOROLÓGICOS OFICIALES - ESTACIÓN YACUIBA

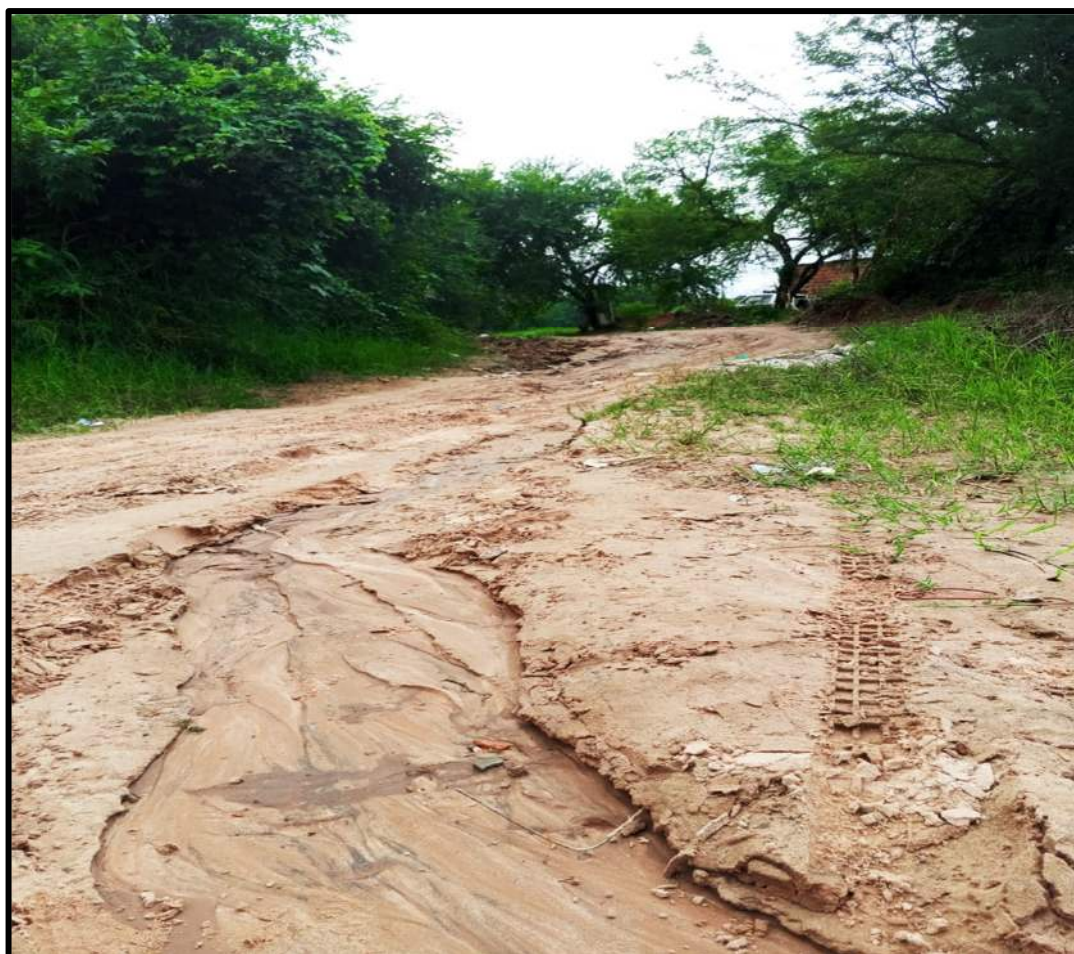
*Anexo 1 Evidencia de procesos de erosión hídrica superficial en la red vial colindante a la Quebrada Internacional*

*Nota.* En la imagen se observa un proceso avanzado de erosión hídrica superficial en la vía de acceso que conecta con el cauce. La formación de surcos profundos y el arrastre asociado de sedimentos evidencian la alta energía cinética de la escorrentía pluvial superficial, agravada por la ausencia de infraestructura de drenaje urbano regular. Este aporte continuo de material sólido alóctono contribuye de forma directa a la colmatación del lecho de la quebrada, reduciendo de manera paulatina su capacidad de transporte hidráulico frente a eventos extremos.

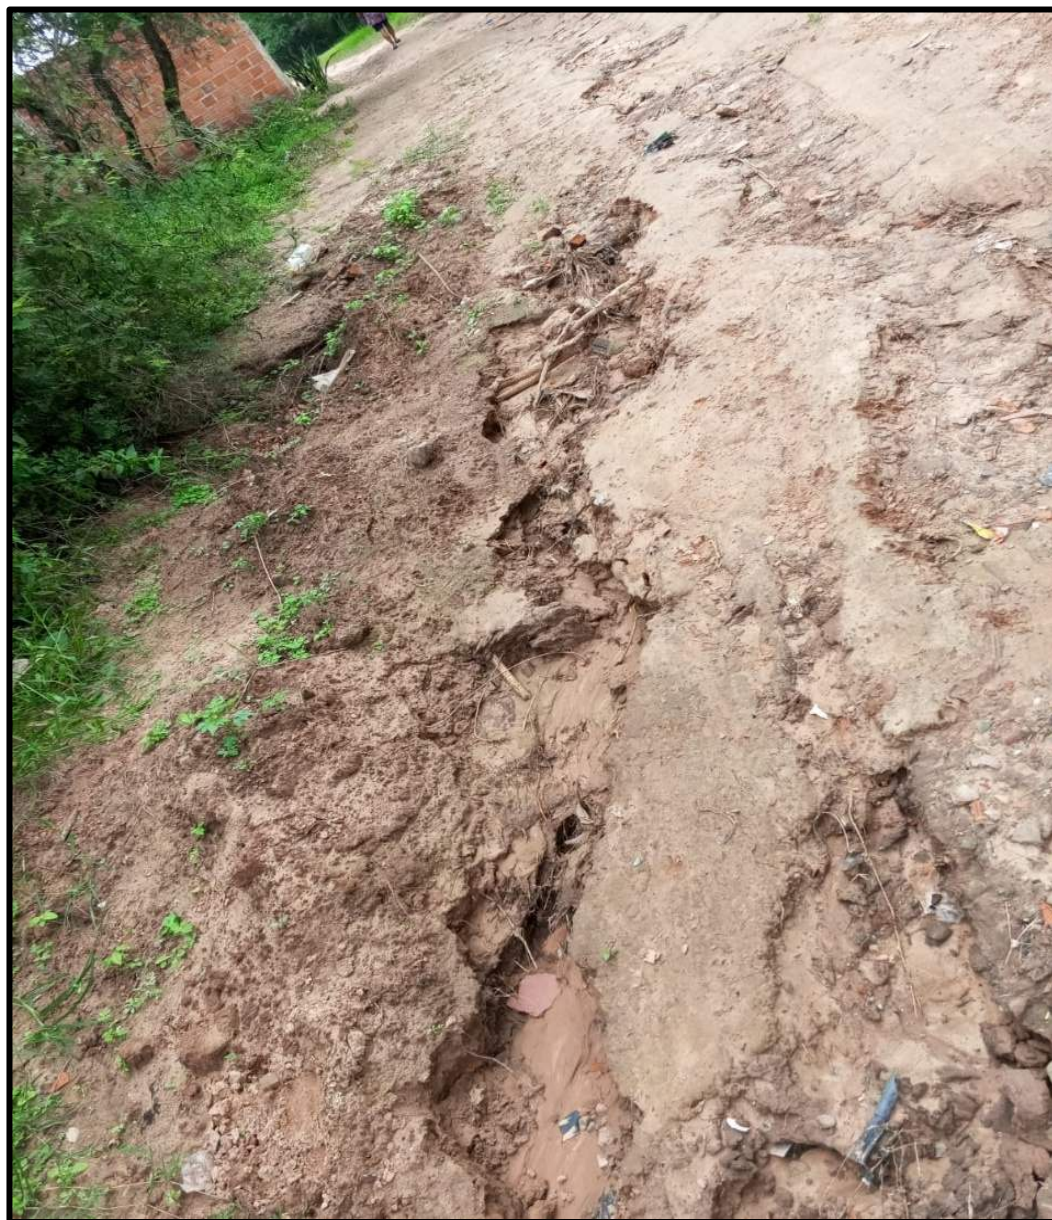
*Anexo 2 Evidencia de procesos de erosión en surcos en la plataforma urbana del sector.*

*Nota.* La imagen muestra el desarrollo macroscópico de una erosión hídrica en surcos, provocada por la pérdida de la capa superficial del suelo ante la degradación de la cobertura vegetal y la falta de pavimentación estabilizadora. Este proceso genera un arrastre continuo de sedimentos finos hacia las zonas topográficamente más bajas de la quebrada, acelerando la pérdida de capacidad de conducción hidráulica del cauce por sedimentación acumulada en el fondo del lecho.

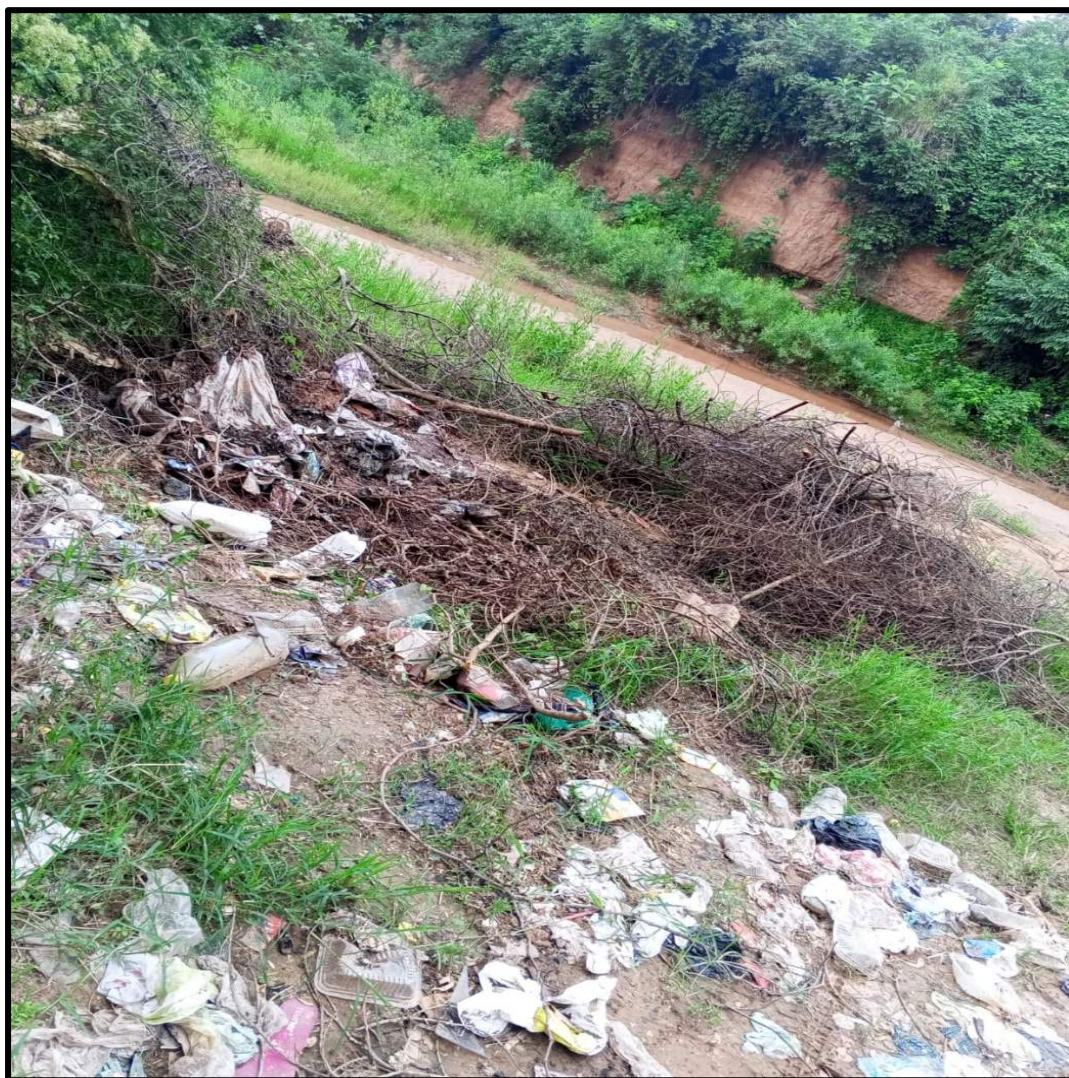
*Anexo 3 Acumulación antropogénica de residuos sólidos y restos vegetales en el margen de la quebrada.*

*Nota.* En la imagen se observa la presencia de desechos sólidos urbanos y biomasa vegetal acumulada directamente sobre la ladera y el lecho del cauce. Este factor es determinante en el incremento del riesgo de inundación, dado que, durante las crecidas extraordinarias, el material es arrastrado por la corriente, induciendo el taponamiento mecánico de alcantarillas y estructuras de cruce (puentes) aguas abajo. Asimismo, la obstrucción reduce la sección útil del cauce, forzando desbordamientos prematuros hacia las viviendas adyacentes.

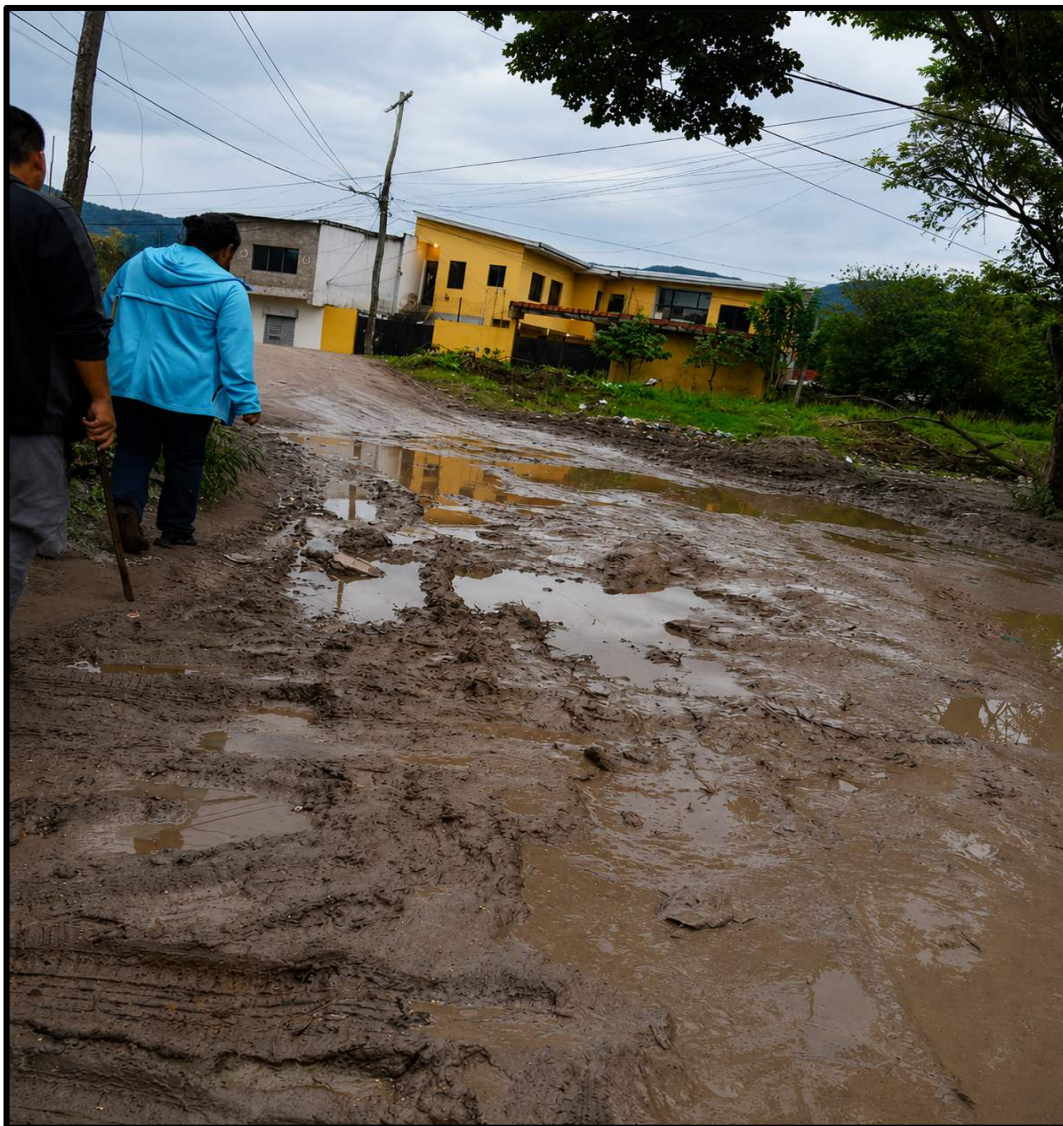
*Anexo 4 Estado de saturación y pérdida de transitabilidad en la vía principal de acceso durante el periodo de precipitaciones.*

*Nota.* La imagen ilustra el deterioro de la plataforma vial en el ingreso principal al sector de estudio. Se aprecia la formación de charcos por acumulación y saturación hídrica del suelo, producto de la ineficiencia de un sistema de drenaje pluvial y la falta de obras de pavimentación urbana. Esta condición no solo restringe severamente el tránsito peatonal y el acceso de vehículos de emergencia, sino que confirma la baja capacidad de infiltración local, incrementando el volumen de escorrentía superficial hacia las cotas inferiores de la quebrada.

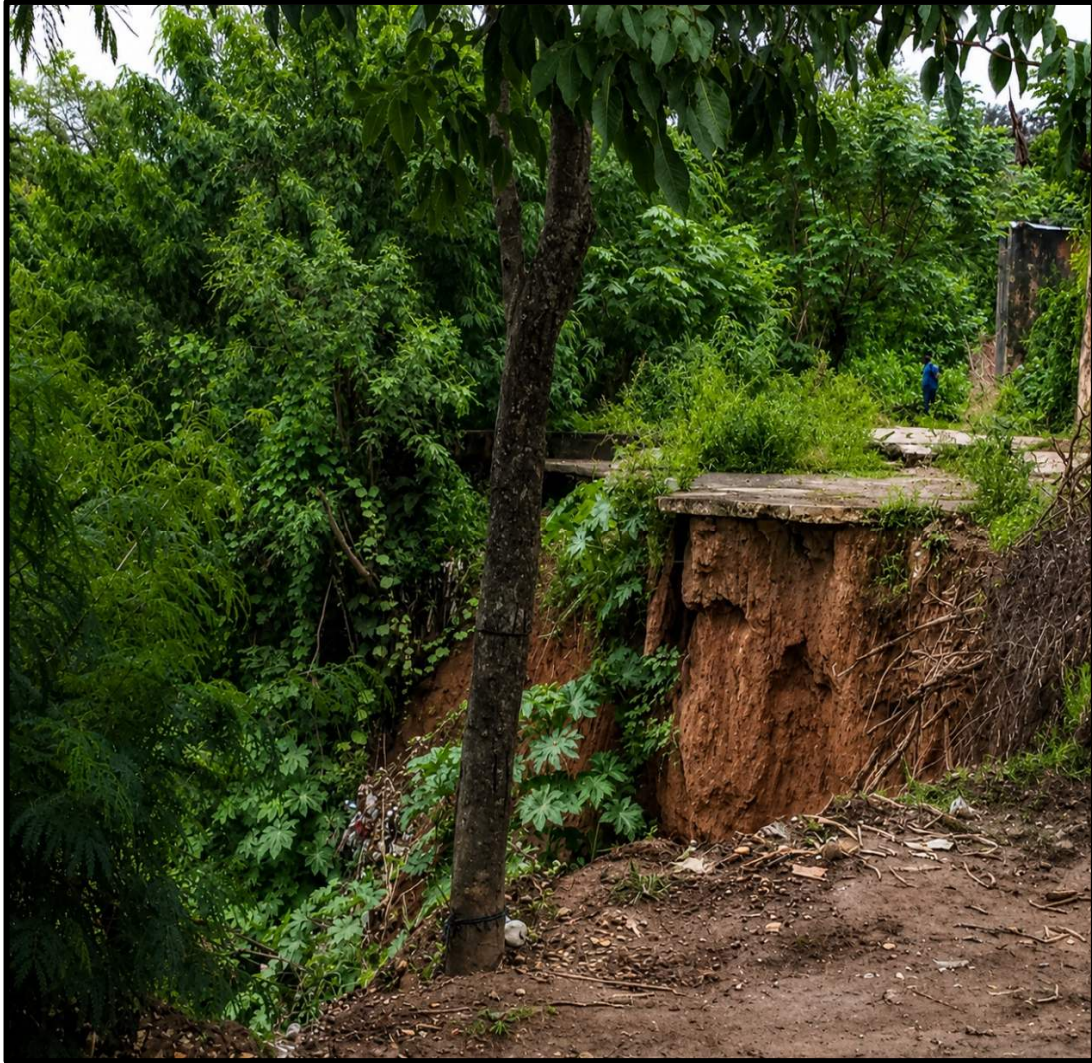
*Anexo 5 Proceso de socavamiento lateral severo y desprendimiento de talud en el margen consolidado del Barrio Chaqueño.*

*Nota.* La imagen muestra un desprendimiento masivo de suelo en un sector adyacente al punto de descarga pluvial. Se observa cómo la fuerza erosiva del flujo hidráulico ha socavado la base del talud, dejando la plataforma superior sin apoyo estructural, un fenómeno ecomorfológico tipificado como descalce basal. Las raíces expuestas de la vegetación circundante confirman que las especies actuales son mecánicamente insuficientes para estabilizar el terreno ante la magnitud de las avenidas, representando un riesgo geomorfológico directo para las construcciones habitacionales debido al avance del proceso de inestabilidad de bordes hacia el área urbana.

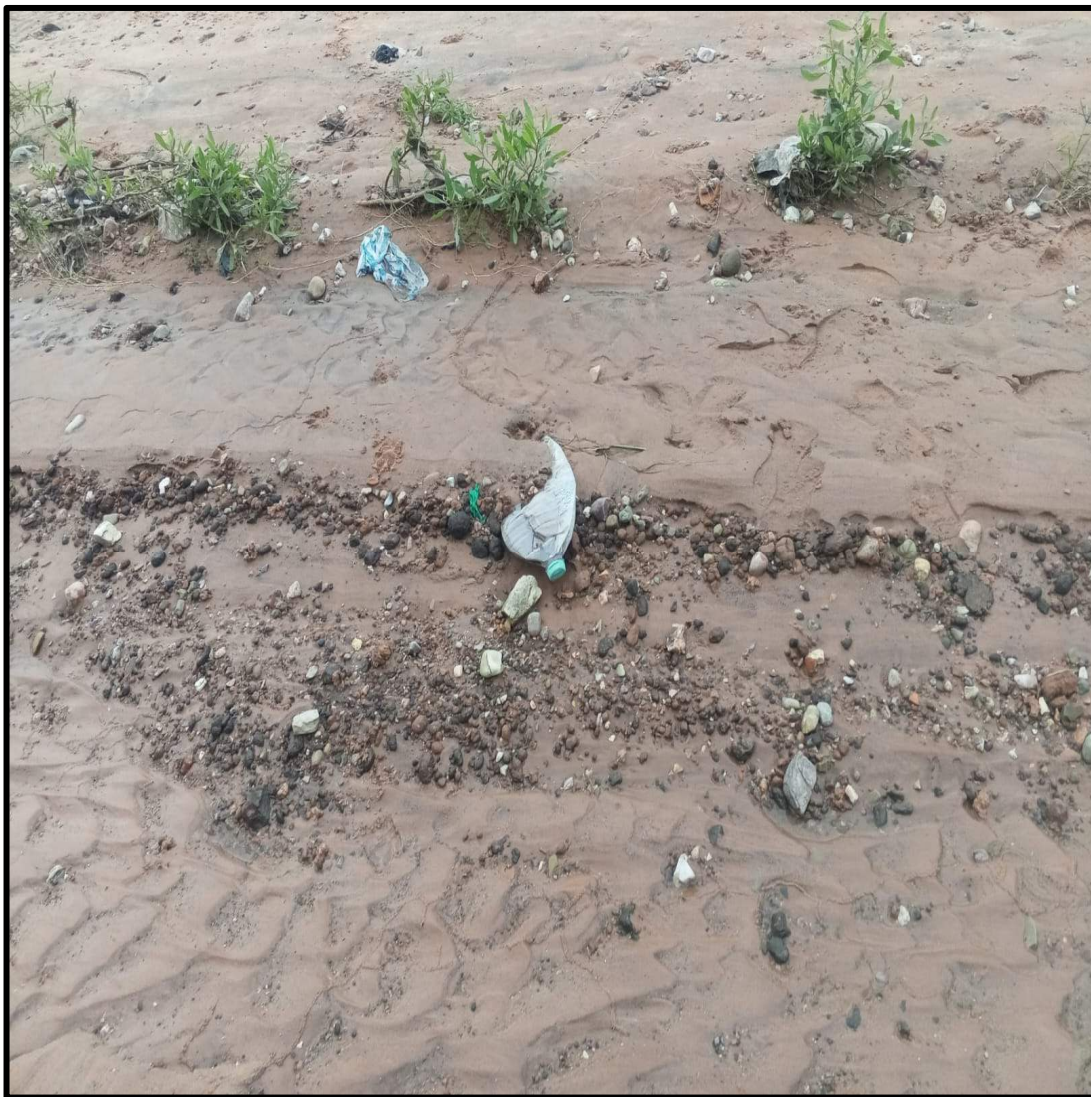
*Anexo 6 Caracterización granulométrica del lecho menor e introducción de elementos antropogénicos.*

*Nota.* En la ilustración se evidencia la composición del sustrato en el lecho menor de la Quebrada Internacional, caracterizado por una matriz de sedimentos aluviales (gravas y arenas) intercalada con depósitos de residuos plásticos no degradables. Desde la perspectiva de la modelación hidráulica, esta condición altera de manera directa la rugosidad del fondo, incrementando de forma localizada el coeficiente de Manning ( $n$ ), lo que disminuye las velocidades de flujo e induce una elevación del tirante de agua en escenarios de caudales máximos.

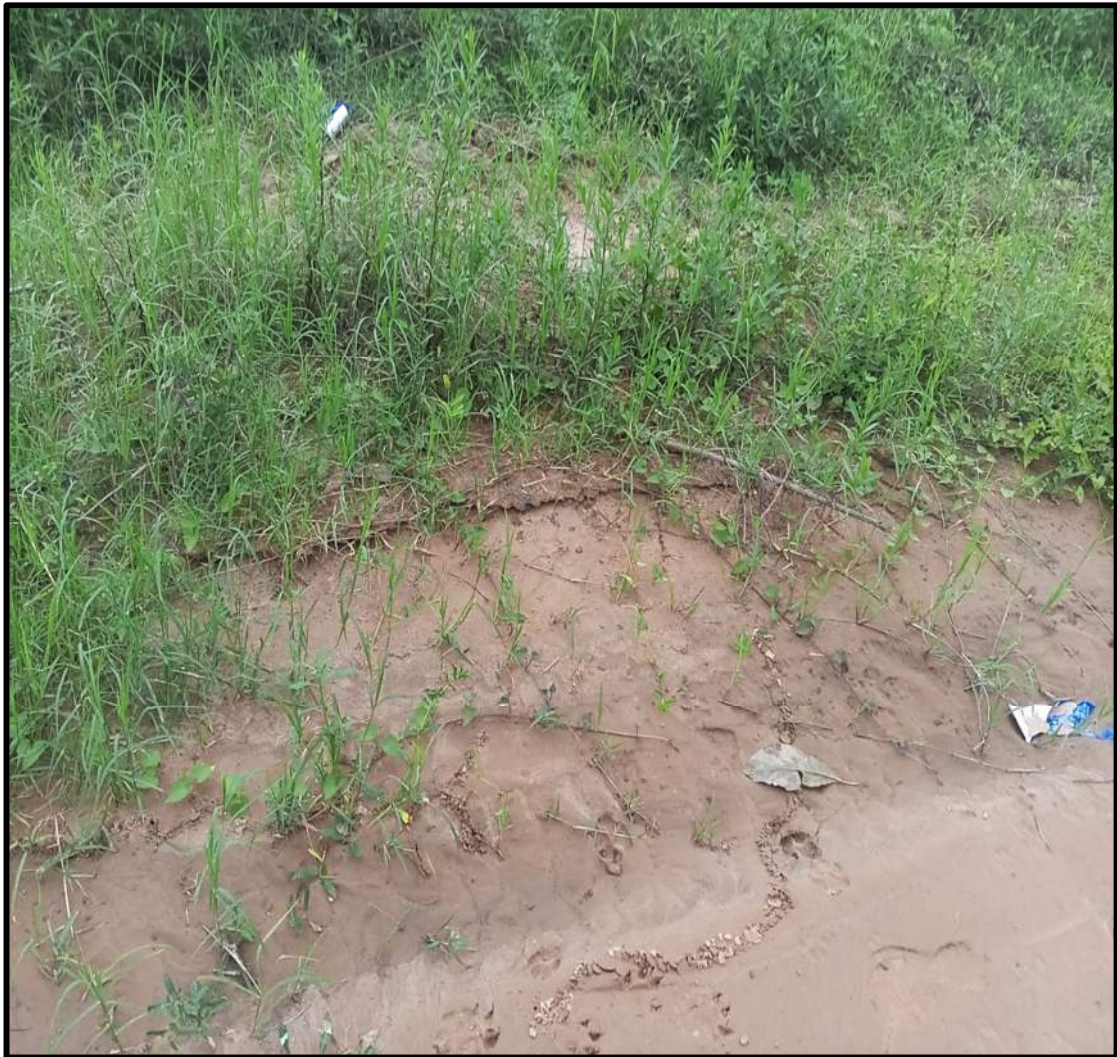
*Anexo 7 Condición de la vegetación herbácea en la llanura de inundación ordinaria.*

*Nota.* La fotografía registra la zona de transición entre el lecho de estiaje y la llanura de inundación inmediata, ocupada por vegetación herbácea densa y arbustiva baja. Esta cobertura vegetal actúa como una barrera mecánica natural que incrementa la resistencia hidráulica (rugosidad de Manning extracanal), amortiguando las velocidades marginales del flujo, pero forzando una expansión lateral de la mancha de inundación hacia las áreas urbanizadas colindantes cuando se superan los niveles críticos del lecho menor.

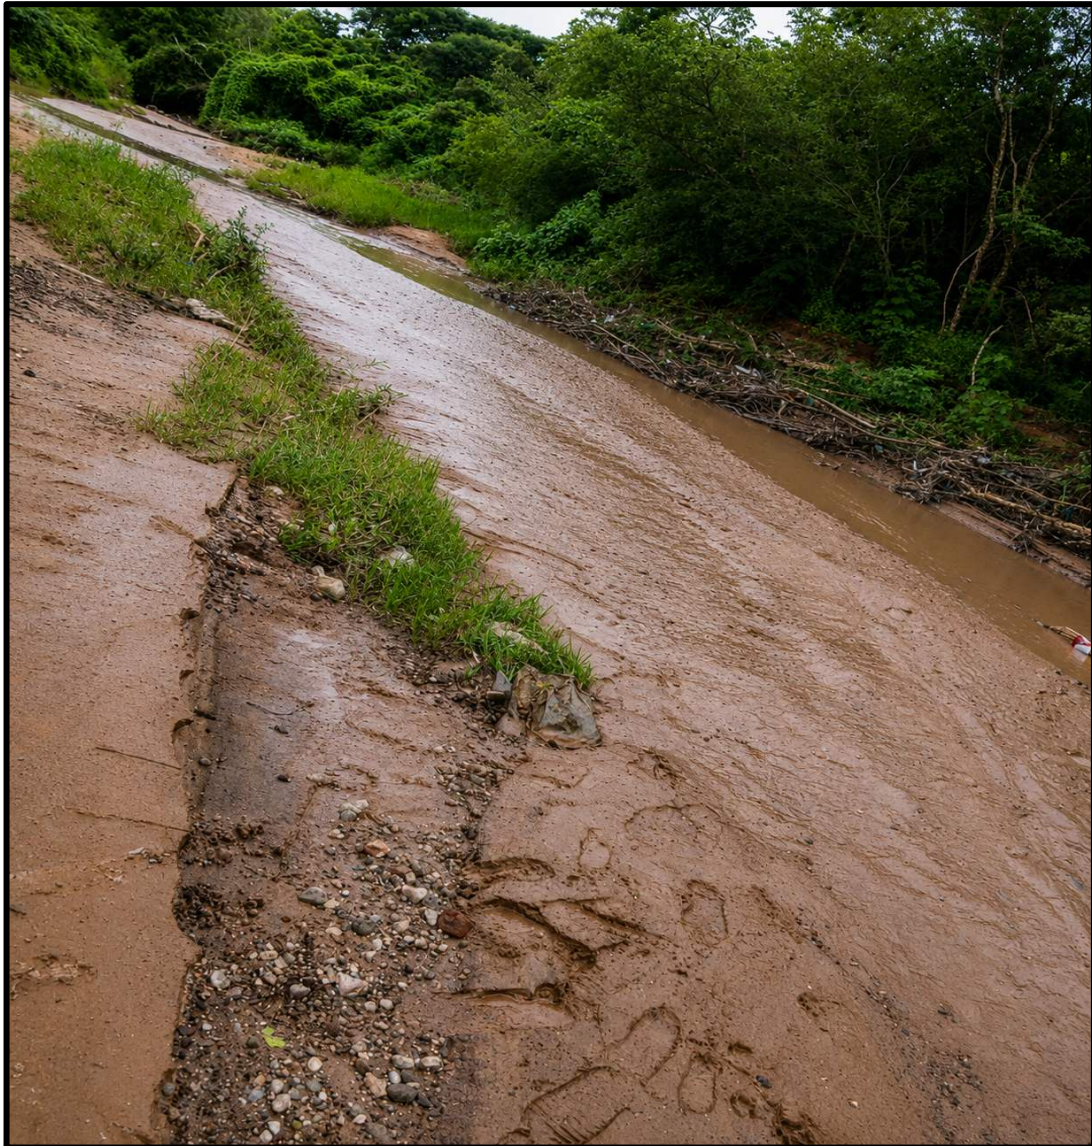
*Anexo 8 Depósitos de biomasa vegetal flotante y obstrucciones mecánicas en los márgenes del flujo.*

*Nota.* Se observa la acumulación de restos leñosos, ramas y material vegetal alóctono transportado por las avenidas y retenido en los márgenes del canal. Fenómenos de esta naturaleza reducen el área neta de la sección transversal útil del cauce. Al estrecharse el espacio de conducción hídrica, se genera un efecto de remanso hidráulico aguas arriba, acelerando los procesos de desbordamiento prematuro e inundación del tejido urbano consolidado.

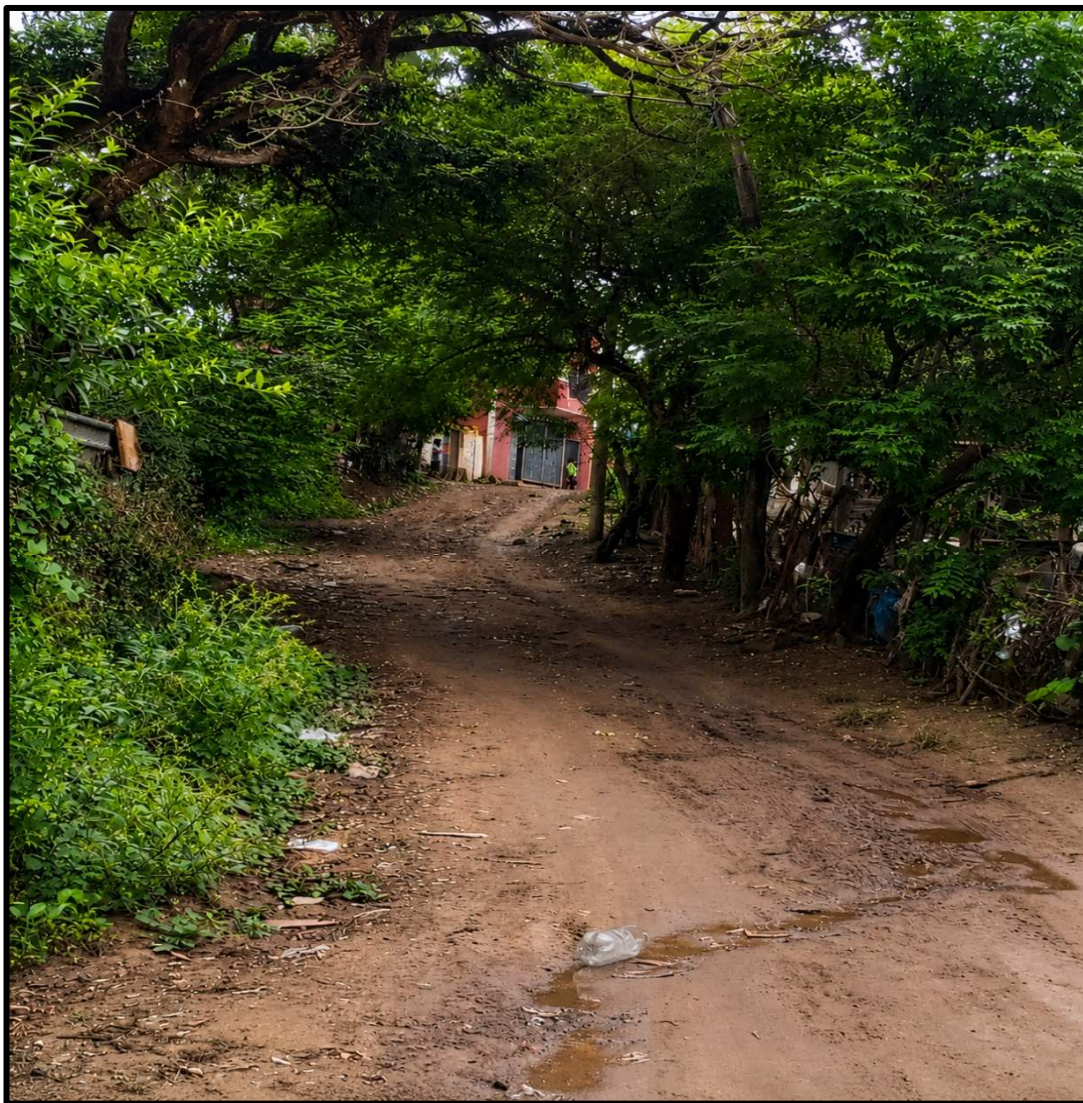
*Anexo 9 Configuración topográfica de las vías urbanas como canales de concentración de escorrentía superficial.*

*Nota.* La imagen expone la marcada pendiente topográfica de las vías de acceso públicas del Barrio Chaqueño orientadas perpendicularmente hacia el eje de la quebrada. La carencia de superficies impermeabilizadas y de sistemas colectores de drenaje pluvial (cunetas o sumideros) transforma estas calles en canales de conducción de escorrentía superficial durante tormentas intensas, incrementando la velocidad de concentración del agua y acelerando el ingreso de caudales pico directos al cauce principal.

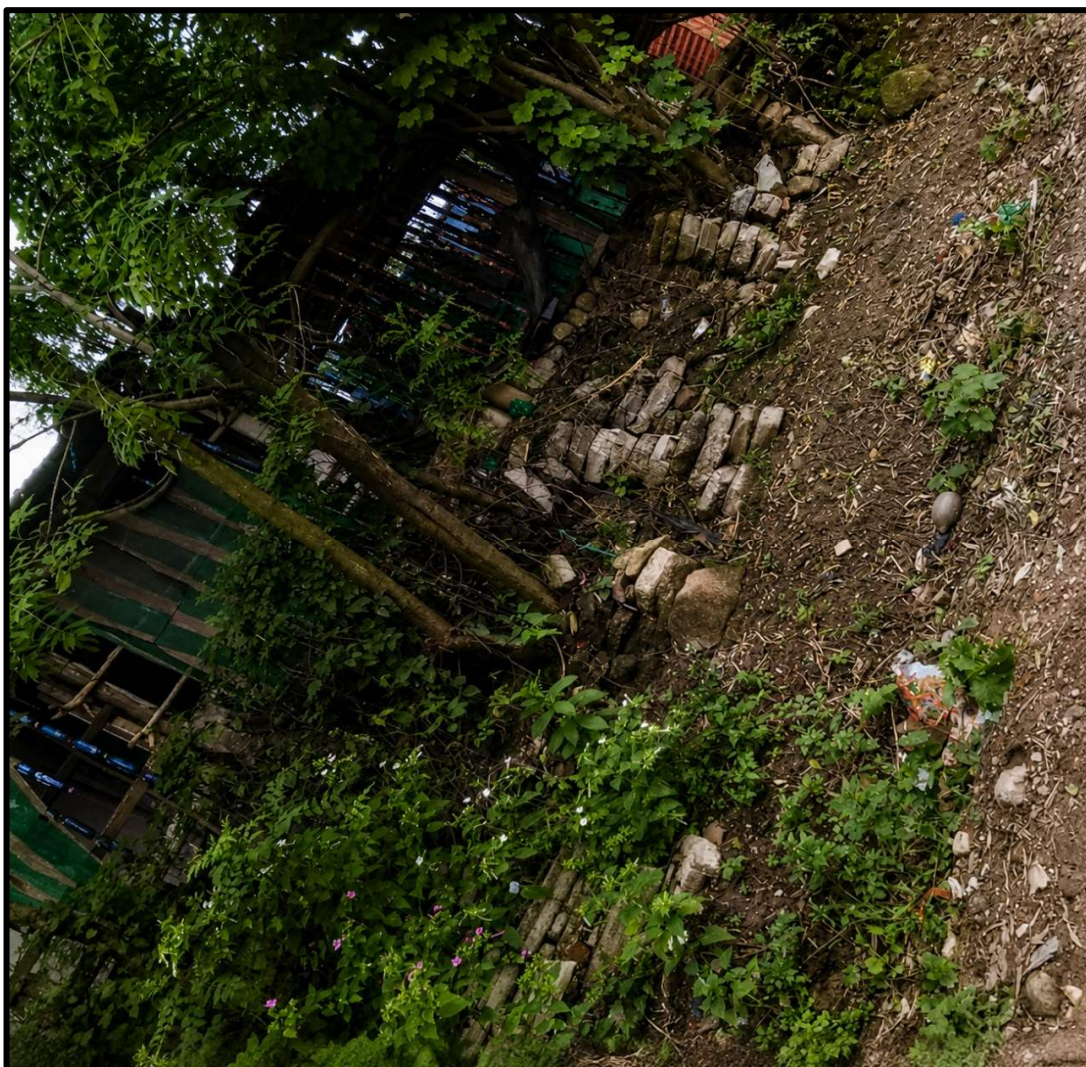
*Anexo 10 Evidencia de vulnerabilidad estructural extrema en la infraestructura habitacional por pérdida de soporte geotécnico.*

*Nota.* En la imagen se consta el estado crítico de una estructura habitacional expuesta a la inestabilidad de laderas. El proceso continuo de socavamiento lateral y retroceso del talud marginal debido a la dinámica erosiva de la quebrada ha destruido progresivamente el soporte basal del terreno, provocando asentamientos diferenciales graves y el colapso parcial de mamposterías e infraestructuras previas. Esto fundamenta la urgencia técnica de establecer servidumbres ecológicas que restrinjan de manera absoluta el uso habitacional en estas franjas de peligro hidroegeomorfológico insostenible.
