#### 4. ANEXOS A

### FICHAS DE DIAGNÓSTICO DE FACHADAS.

| FICHA DE DIAGNÓSTICO DE FACHADAS | | | | TRAMO | 1 - Oeste | | |

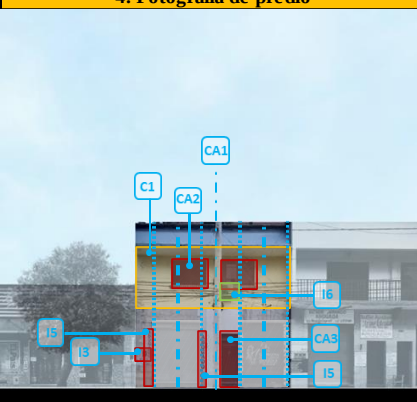
| FICHA DE DIAGNÓSTICO DE FACHADAS | | | | TRAMO | 1 - Oeste |
|---|---|---|---|---|---|
| | | | | CATEGORIA | Reestructuración |
| Afrancesado <input type="checkbox"/> | | Grietas estructurales <input type="checkbox"/> | | | |

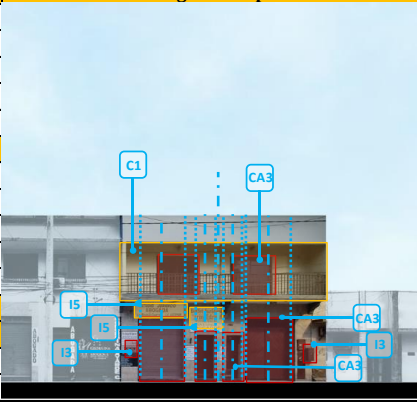
| FICHA DE DIAGNÓSTICO DE FACHADAS | | | | TRAMO | 1 - Oeste |
|---|---|---|---|---|---|
| | | | | CATEGORIA | Reestructuración |
| Afrancesado <input type="checkbox"/> | | Grietas estructurales <input type="checkbox"/> | | | |

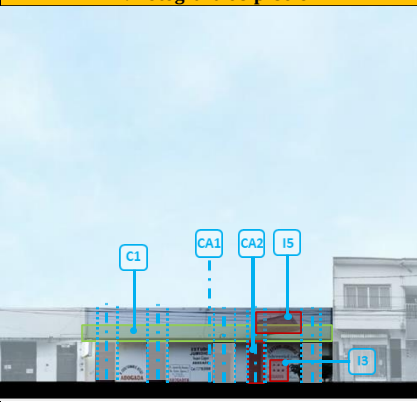
| FICHA DE DIAGNÓSTICO DE FACHADAS | | | TRAMO | 1 - Oeste |
|---|---|---|---|---|
| | | | CATEGORIA | Adecuación |
| Afrancesado <input type="checkbox"/> | Grietas estructurales <input type="checkbox"/> | | | |

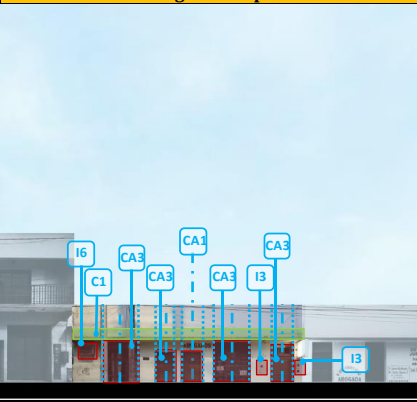
| FICHA DE DIAGNÓSTICO DE FACHADAS | | | TRAMO | 1 - Oeste |
|---|---|---|---|---|
| | | | CATEGORIA | Adecuación |
| Afrancesado <input type="checkbox"/> | Grietas estructurales <input checked="" type="checkbox"/> | | | |

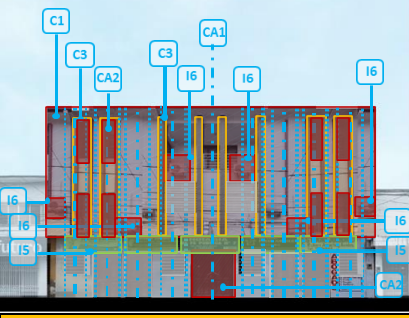
| FICHA DE DIAGNÓSTICO DE FACHADAS | | | | TRAMO | 1 - Oeste |
|---|---|---|---|---|---|
| . Ubicación del inmueble | | 2. Ubicación catastral | 3. N° Plantas | CATEGORIA | Reestructuración |
| Afrancesado | <input type="checkbox"/> | Grietas estructurales | | <input type="checkbox"/> | |

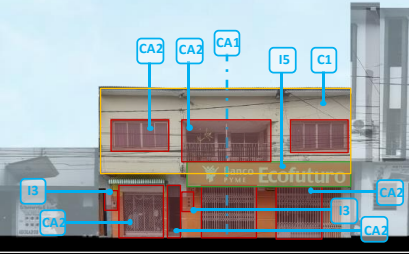
| FICHA DE DIAGNÓSTICO DE FACHADAS | | | | TRAMO | 1 - Oeste |
|---|---|---|---|---|---|
| . Ubicación del inmueble | | 2. Ubicación catastral | 3. N° Plantas | CATEGORIA | Reestructuración |
| Afrancesado | <input type="checkbox"/> | Grietas estructurales | | <input checked="" type="checkbox"/> | |

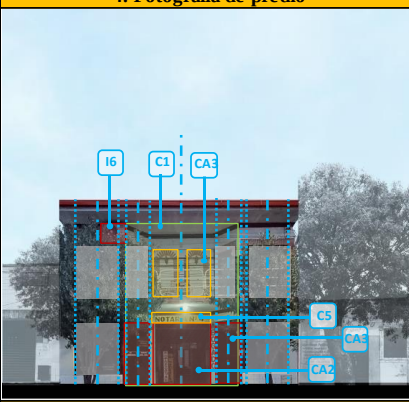
| FICHA DE DIAGNÓSTICO DE FACHADAS | | | | TRAMO | 1 - Oeste |
|---|---|---|---|---|---|
| | | | | CATEGORIA | Adecuación |
| Afrancesado <input type="checkbox"/> | | Grietas estructurales <input type="checkbox"/> | | | |

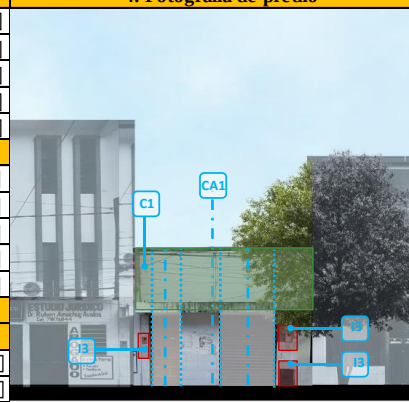
| FICHA DE DIAGNÓSTICO DE FACHADAS | | | | TRAMO | 1 - Oeste |
|---|---|---|---|---|---|
| | | | | CATEGORIA | Adecuación |
| Afrancesado <input type="checkbox"/> | | Grietas estructurales <input checked="" type="checkbox"/> | | | |

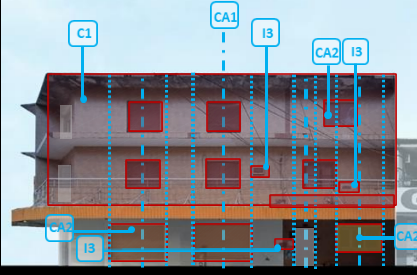
| FICHA DE DIAGNÓSTICO DE FACHADAS | | | | TRAMO | 2 - Este |
|---|---|---|---|---|---|
| | | | | CATEGORIA | Reestructuración |
| Afrancesado | | <input type="checkbox"/> Grietas estructurales | | | |

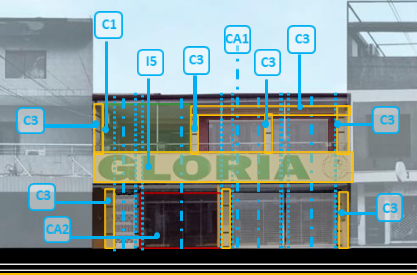
| FICHA DE DIAGNÓSTICO DE FACHADAS | | | | TRAMO | 2 - Este |
|---|---|---|---|---|---|
| | | | | CATEGORIA | Adecuación |
| Afrancesado | | <input type="checkbox"/> Grietas estructurales | | | |

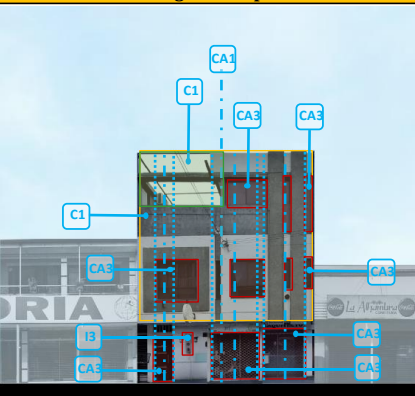
| FICHA DE DIAGNÓSTICO DE FACHADAS | | | | TRAMO | 2 - Este |
|---|---|---|---|---|---|
| | | | | CATEGORIA | Reestructuración |
| Afrancesado | | Grietas estructurales | | | |

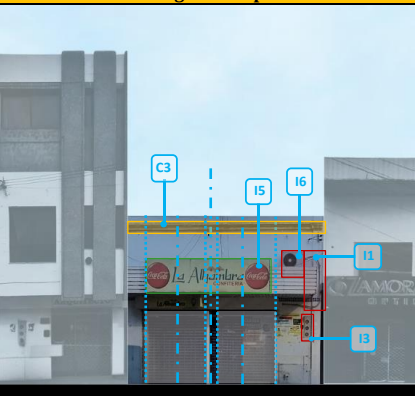
| FICHA DE DIAGNÓSTICO DE FACHADAS | | | | TRAMO | 2 - Este |
|---|---|---|---|---|---|
| | | | | CATEGORIA | Mantenimiento |
| Afrancesado | | Grietas estructurales | | | |

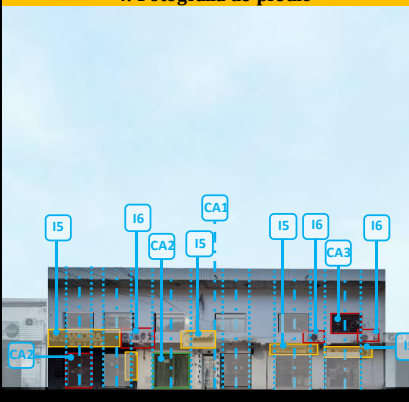
| FICHA DE DIAGNÓSTICO DE FACHADAS | | | | TRAMO | 2 - Este |
|---|---|---|---|---|---|
| | | | | CATEGORIA | Adecuación |
| Afrancesado | <input type="checkbox"/> | Grietas estructurales | | <input checked="" type="checkbox"/> | |

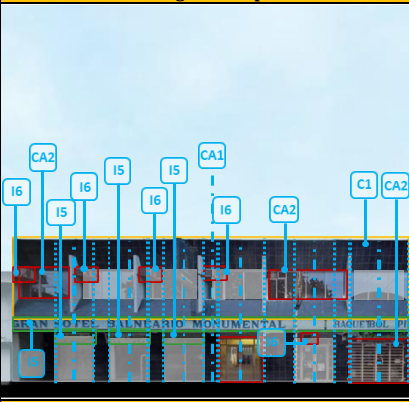
| FICHA DE DIAGNÓSTICO DE FACHADAS | | | | TRAMO | 2 - Este |
|---|---|---|---|---|---|
| | | | | CATEGORIA | Restructuración |
| Afrancesado | <input type="checkbox"/> | Grietas estructurales | | <input type="checkbox"/> | |

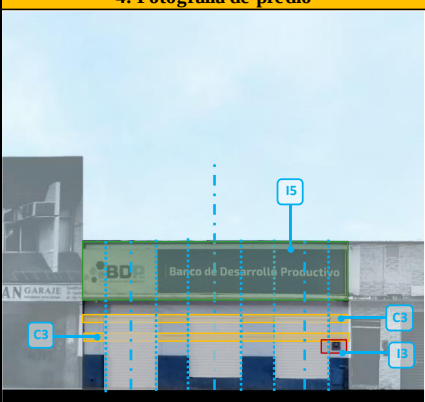
| FICHA DE DIAGNÓSTICO DE FACHADAS | | | | TRAMO | 2 - Este |
|---|---|---|---|---|---|
| | | | | CATEGORIA | Adecuación |
| Afrancesado | <input type="checkbox"/> | Grietas estructurales | <input type="checkbox"/> | | |

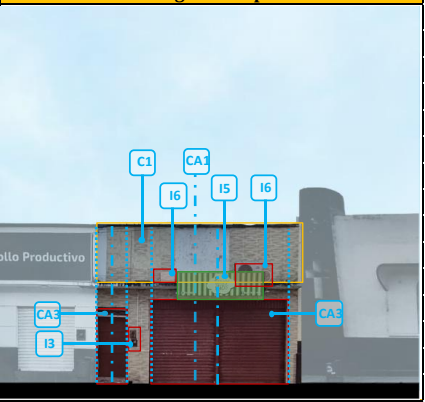
| FICHA DE DIAGNÓSTICO DE FACHADAS | | | | TRAMO | 2 - Este |
|---|---|---|---|---|---|
| | | | | CATEGORIA | Adecuación |
| Afrancesado | <input type="checkbox"/> | Grietas estructurales | <input type="checkbox"/> | | |

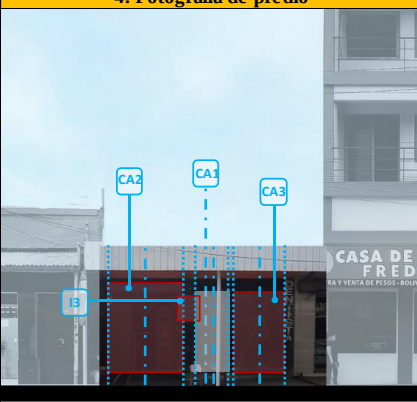
| FICHA DE DIAGNÓSTICO DE FACHADAS | | | | TRAMO | 1 - Oeste |
|---|---|---|---|---|---|
| | | | | CATEGORIA | Adecuación |
| Afrancesado | <input type="checkbox"/> | Grietas estructurales | | <input type="checkbox"/> | |

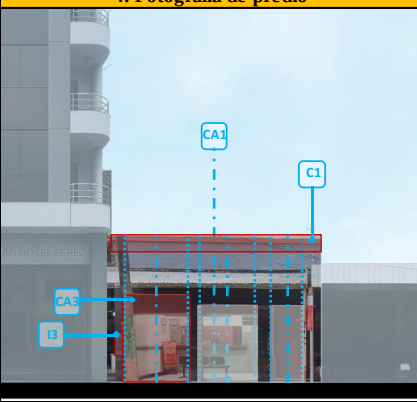
| FICHA DE DIAGNÓSTICO DE FACHADAS | | | | TRAMO | 1 - Oeste |
|---|---|---|---|---|---|
| | | | | CATEGORIA | Adecuación |
| Afrancesado | <input type="checkbox"/> | Grietas estructurales | | <input type="checkbox"/> | |

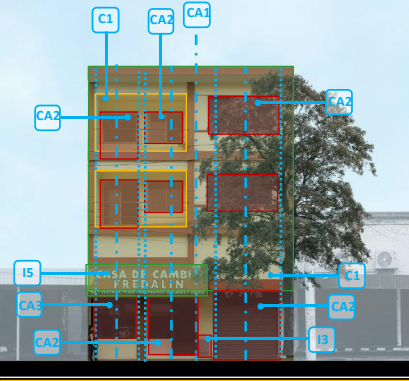
| FICHA DE DIAGNÓSTICO DE FACHADAS | | | | TRAMO | 1 - Oeste |
|---|---|---|---|---|---|
| | | | | CATEGORIA | Reestructuración |
| Afrancesado | | Grietas estructurales | | | |

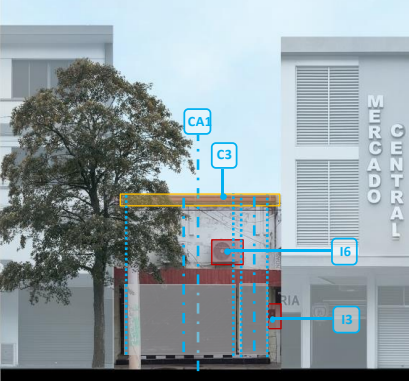
| FICHA DE DIAGNÓSTICO DE FACHADAS | | | | TRAMO | 1 - Oeste |
|---|---|---|---|---|---|
| | | | | CATEGORIA | Adecuación |
| Afrancesado | | Grietas estructurales | | | |

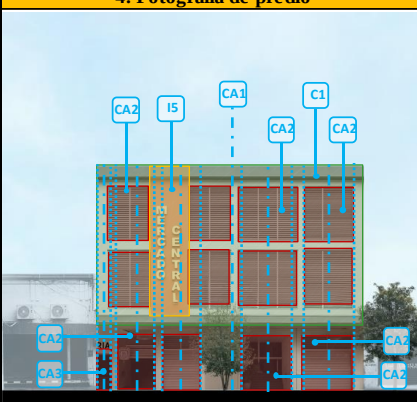
| FICHA DE DIAGNÓSTICO DE FACHADAS | | | | TRAMO | 1 - Oeste |
|---|---|---|---|---|---|
| | | | | CATEGORIA | Adecuación |
| Afrancesado <input type="checkbox"/> | | Grietas estructurales <input type="checkbox"/> | | | |

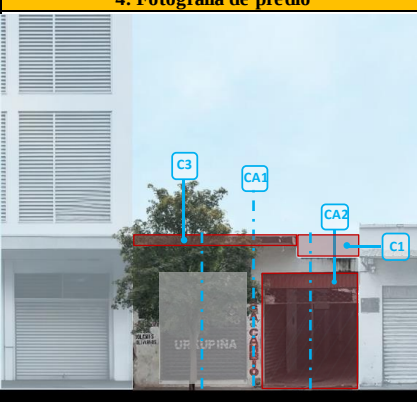
| FICHA DE DIAGNÓSTICO DE FACHADAS | | | | TRAMO | 1 - Oeste |
|---|---|---|---|---|---|
| | | | | CATEGORIA | Adecuación |
| Afrancesado <input type="checkbox"/> | | Grietas estructurales <input checked="" type="checkbox"/> | | | |

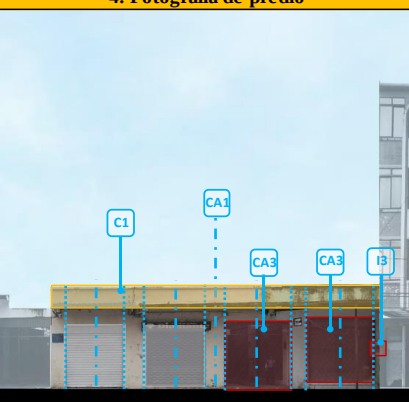
| FICHA DE DIAGNÓSTICO DE FACHADAS | | | | TRAMO | 1 - Oeste |
|---|---|---|---|---|---|
| | | | | CATEGORIA | Adecuación |
| Afrancesado <input type="checkbox"/> | | Grietas estructurales <input checked="" type="checkbox"/> | | | |

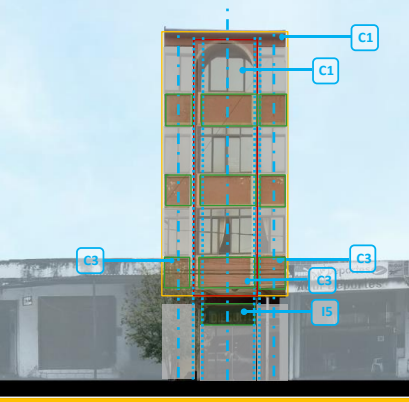
| FICHA DE DIAGNÓSTICO DE FACHADAS | | | | TRAMO | 1 - Oeste |
|---|---|---|---|---|---|
| | | | | CATEGORIA | Adecuación |
| Afrancesado <input type="checkbox"/> | | Grietas estructurales <input type="checkbox"/> | | | |

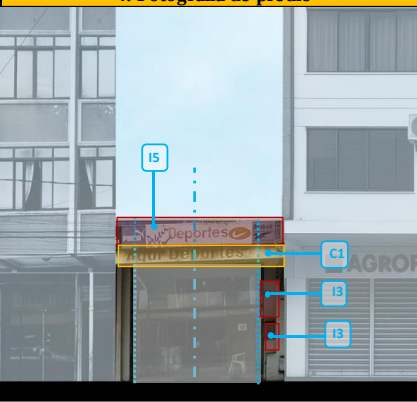
| FICHA DE DIAGNÓSTICO DE FACHADAS | | | | TRAMO | 1 - Oeste |
|---|---|---|---|---|---|
| | | | | CATEGORIA | Adecuación |
| Afrancesado <input type="checkbox"/> | | Grietas estructurales <input type="checkbox"/> | | | |

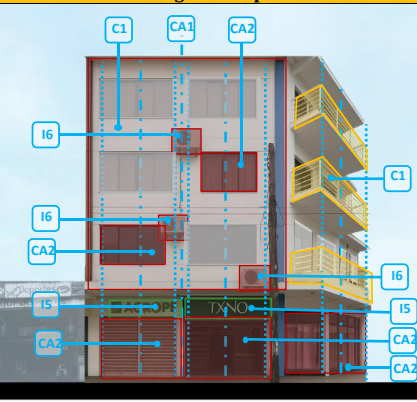
| FICHA DE DIAGNÓSTICO DE FACHADAS | | | | TRAMO | 1 - Oeste |
|---|---|---|---|---|---|
| | | | | CATEGORIA | Reestructuración |
| Afrancesado <input type="checkbox"/> | | Grietas estructurales <input type="checkbox"/> | | | |

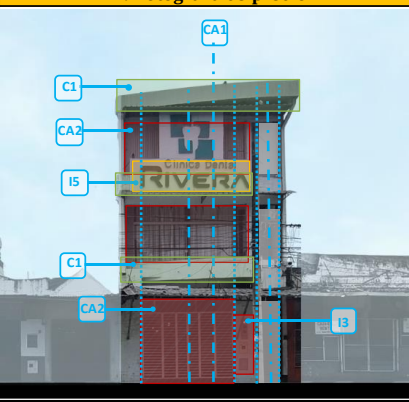
| FICHA DE DIAGNÓSTICO DE FACHADAS | | | | TRAMO | 5 - Oeste |
|---|---|---|---|---|---|
| | | | | CATEGORIA | Adecuación |
| Afrancesado | <input type="checkbox"/> | Grietas estructurales | | <input checked="" type="checkbox"/> | |

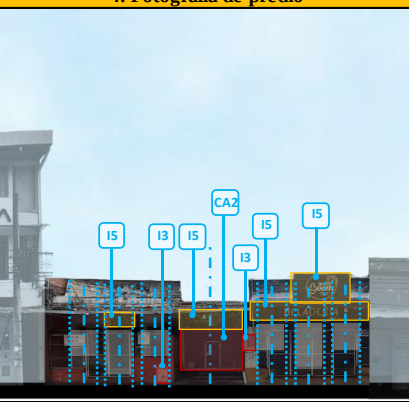
| FICHA DE DIAGNÓSTICO DE FACHADAS | | | | TRAMO | 5 - Oeste |
|---|---|---|---|---|---|
| | | | | CATEGORIA | Rehabilitación |
| Afrancesado | <input type="checkbox"/> | Grietas estructurales | | <input checked="" type="checkbox"/> | |

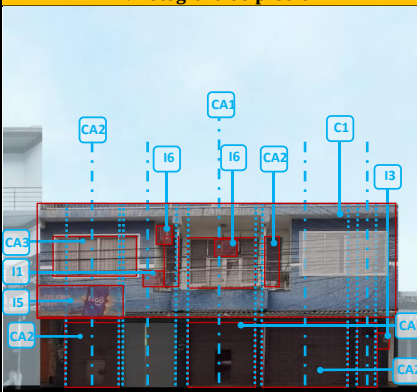
| FICHA DE DIAGNÓSTICO DE FACHADAS | | | TRAMO | 8 - Este |
|---|---|---|---|---|
| | | | CATEGORIA | Reestructuración |
| Afrancesado <input type="checkbox"/> | Grietas estructurales <input type="checkbox"/> | | | |

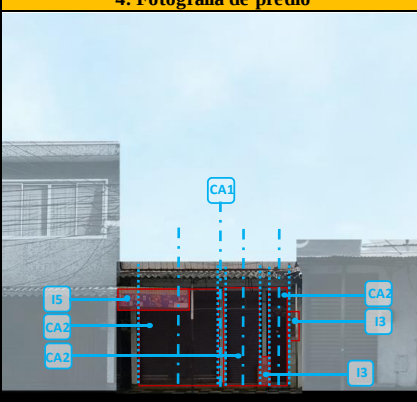
| FICHA DE DIAGNÓSTICO DE FACHADAS | | | TRAMO | 8 - Este |
|---|---|---|---|---|
| | | | CATEGORIA | Adecuación |
| Afrancesado <input type="checkbox"/> | Grietas estructurales <input type="checkbox"/> | | | |

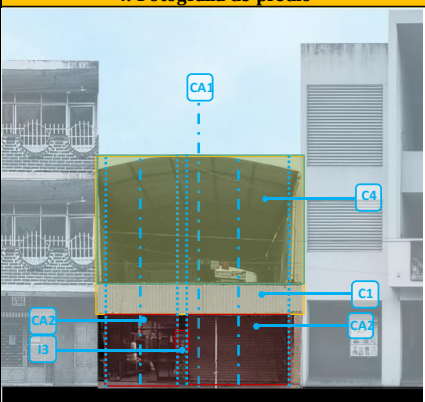
| FICHA DE DIAGNÓSTICO DE FACHADAS | | | | TRAMO | 8 - Este |
|---|---|---|---|---|---|
| | | | | CATEGORIA | Reestructuración |
| Afrancesado <input type="checkbox"/> | | Grietas estructurales <input type="checkbox"/> | | | |

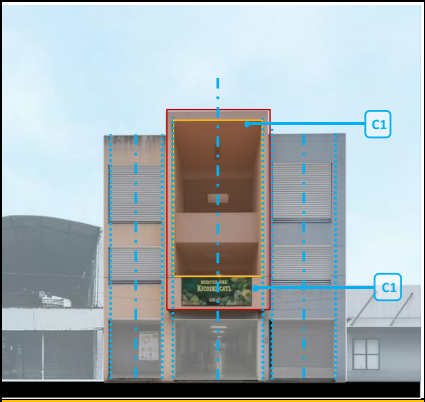
| FICHA DE DIAGNÓSTICO DE FACHADAS | | | | TRAMO | 8 - Este |
|---|---|---|---|---|---|
| | | | | CATEGORIA | Adecuación |
| Afrancesado <input type="checkbox"/> | | Grietas estructurales <input type="checkbox"/> | | | |
