# 1.-DOCUMENTOS Y JUSTIFICACIÓN DEL TEMA

FACULTAD : CIENCIAS Y TECNOLOGIA

CARRERA: ARQUITECTURA Y URBANISMO

REVITALIZACIÓN DEL PERIFERIO URBANO Y RECUPERACIÓN DEL ESPACIO PÚBLICO DE LAS CALLES COMERCIO Y SANTA CRUZ EN EL DISTRITO 3 DE LA CIUDAD DE YACUIBA.

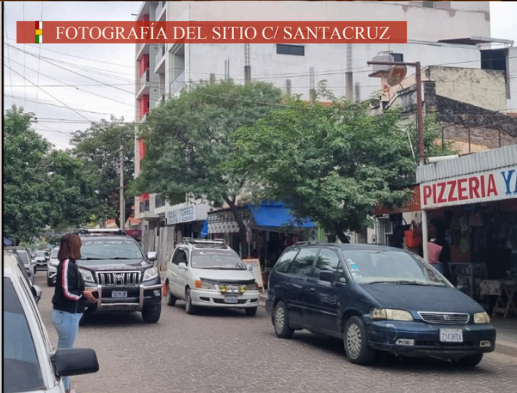
### FOTOGRAFÍA DEL SITIO C/ SANTACRUZ

EL ÁREA DE INTERVENCIÓN PRESENTA UNA SATURACIÓN VEHICULAR CONSTANTE, PRODUCTO DEL USO INFORMAL DE LA CALZADA POR PARTE DEL TRANSPORTE PÚBLICO. ESTA CONDICIÓN DIFICULTA EL CRUCE PEATONAL, INTERRUPE LA FLUIDEZ DEL TRÁNSITO Y FRAGMENTA LA RELACIÓN ESPACIAL ENTRE LOS BORDES URBANOS, GENERANDO UN ENTORNO INACCESIBLE Y DESARTICULADO.

- REESTRUCTURACIÓN DE LAS RUTAS DEL TRANSPORTE PÚBLICO PARA REDISTRIBUIR LA CARGA VEHICULAR Y EVITAR LA CONCENTRACIÓN EN PUNTOS CRÍTICOS.
- IMPLEMENTACIÓN DE BAHÍAS DE CARGA Y DESCARGA EN SECTORES ESTRATÉGICOS, EVITANDO LA OCUPACIÓN PROLONGADA DE LA CALZADA.
- TRANSFORMACIÓN DE LA VÍA EN UN ESPACIO DE CIRCULACIÓN CONTINUA, ELIMINANDO SU USO COMO ESTACIONAMIENTO INFORMAL.
- AMPLIACIÓN DE ACERAS CON CRITERIOS DE ACCESIBILIDAD UNIVERSAL, MEJORANDO LA CONECTIVIDAD PEATONAL Y LA RELACIÓN CON EL ENTORNO CONSTRUIDO.

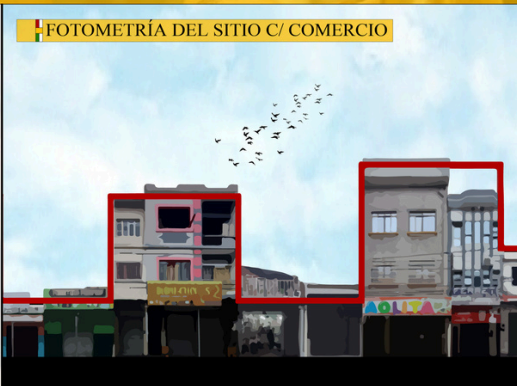
### FOTOMETRÍA DEL SITIO C/ COMERCIO

LAS FACHADAS DEL ÁREA DE INTERVENCIÓN NO PRESENTAN UNA ARMONÍA COMPOSITIVA NI ESTÉTICA, LO QUE LAS CONVIERTEN EN ELEMENTOS HETEROGÉNEOS DENTRO DEL PERIFERIO URBANO. ESTA CONDICIÓN ES PRODUCTO DE INTERVENCIÓN AISLADAS QUE CARECEN DE CRITERIOS TÉCNICOS Y PATRIMONIALES, DEBILITANDO LA IDENTIDAD ARQUITECTÓNICA DEL ENTORNO Y AFECTANDO LA LECTURA COHERENTE DEL CONJUNTO EDIFICADO.

- APLICACIÓN DE PARÁMETROS TÉCNICOS DE COLOR, COMPOSICIÓN, ORIENTACIÓN Y PROPORCIÓN VOLUMÉTRICA PARA FACHADAS Y ALTURAS.
- CLASIFICACIÓN DE TIPOLOGÍAS EDIFICADAS SEGÚN FUNCIÓN Y ESTILO PARA ORIENTAR LAS INTERVENCIÓNES.
- INCORPORACIÓN DE ELEMENTOS PATRIMONIALES REINTERPRETADOS QUE REFUERZEN LA IDENTIDAD ARQUITECTÓNICA LOCAL.
- REGULACIÓN DE NUEVAS INTERVENCIÓNES MEDIANTE CRITERIOS MORFOLÓGICOS COMPATIBLES CON EL ENTORNO CONSTRUIDO.

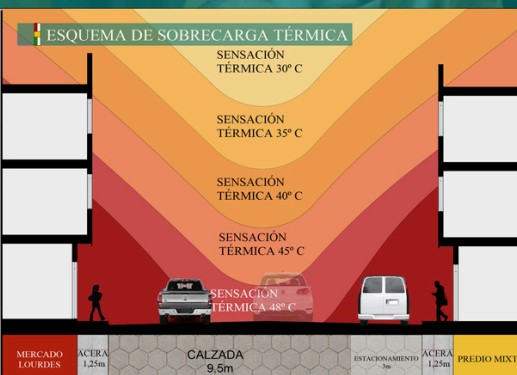
### ESQUEMA DE SOBRECARGA TÉRMICA

LAS VÍAS DEL ÁREA DE INTERVENCIÓN PRESENTAN UNA ALTA EXPOSICIÓN TÉRMICA DUEO A LA ESCASA VEGETACIÓN, EL USO DE MATERIALES REFLECTIVOS Y LA AUSENCIA DE SOMBRAS ESTRUCTURADAS. ESTA CONDICIÓN AFECTA DIRECTAMENTE LA HABITABILIDAD Y EL CONFORT AMBIENTAL DEL ESPACIO PÚBLICO, REDUCIENDO LA PERMANENCIA Y EL USO ACTIVO DEL ENTORNO URBANO.

- IMPLEMENTACIÓN DE TOLDOS TÉRMICOS SOBRE LAS CALLES COMERCIO Y SANTA CRUZ, COMO ESTRATEGIA COMPLEMENTARIA A LA ARBORIZACIÓN.
- INCORPORACIÓN DE VEGETACIÓN ESTRATÉGICA EN PUNTOS CLAVE, MEDIANTE ARBOLES DE MEDIANA ALTURA Y JARDINERAS MODULARES.
- USO DE ADQUIN ROJO TÉRMICO QUE REDUZCAN LA TEMPERATURA SUPERFICIAL.
- DISEÑO DE FACHADAS CON ELEMENTOS DE PROTECCIÓN SOLAR QUE CONTRIBUYAN AL CONFORT CLIMÁTICO URBANO.

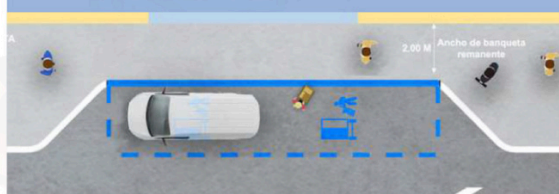
SE PLANTEA ESTACIONAMIENTOS ESTRATÉGICOS PARA PREDIOS INSTITUCIONALES, GASTRONÓMICOS Y RESIDENCIALES, SEGÚN PRIORIDAD, FRECUENCIA Y NECESIDAD

• DISEÑAR DE ESTACIONAMIENTOS DE CARGA Y DESCARGA.

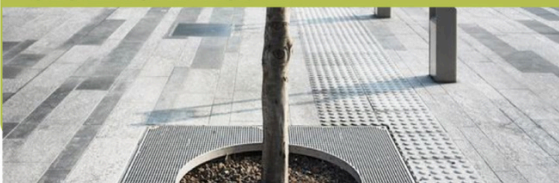
SE INTEGRAN JARDINERAS CON REJILLAS PARA PROTEGER EL SISTEMA RADICULAR Y ORDENAR EL MOBILIARIO URBANO

• INSTALAR JARDINERAS IN SITU EN ACERAS PARA MANTENER LA UNIFORMIDAD DE LAS ACERAS Y PROTEGER EL CRECIMIENTO DEL ÁRBOL.

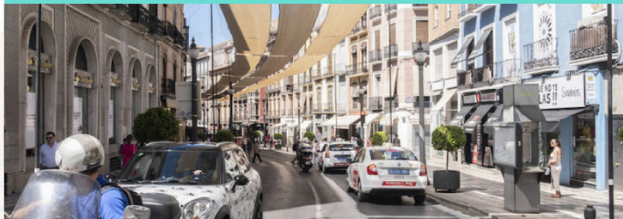
REEMPLAZO DEL PAVIMENTO CONVENCIONAL PARA MITIGAR EFECTO DE ISLA DE CALOR

• IMPLEMENTAR EL ADOQUÍN ROJO EN CALZADAS PARA MITIGAR EFECTO DE ISLA DE CALOR

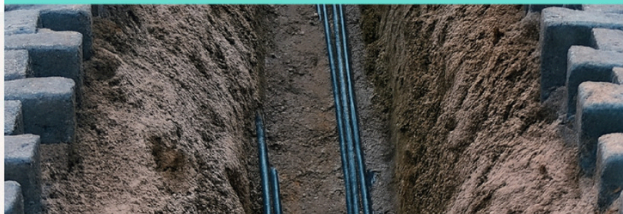
ELIMINACIÓN DE CABLEADO AÉREO, MEJORANDO SEGURIDAD Y PERCEPCIÓN VISUAL

• SOTERRAMIENTO DE LA RED ELÉCTRICA PARA LIBERAR ESPACIO AÉREO Y REDUCIR LA CONTAMINACIÓN VISUAL

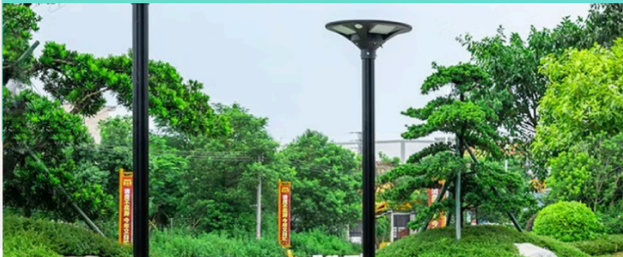
INSTALACIÓN EN PUNTOS ESTRATÉGICOS DEL ESPACIO PÚBLICO PARA REFORZAR SOSTENIBILIDAD URBANA

• IMPLEMENTAR FAROLES FOTOVOLTAICOS PARA APROVECHAR LA LUZ SOLAR Y GENERAR ILUMINACIÓN AUTÓNOMA, INCORPORANDO SENSORES DE ACTIVACIÓN NOCTURNA

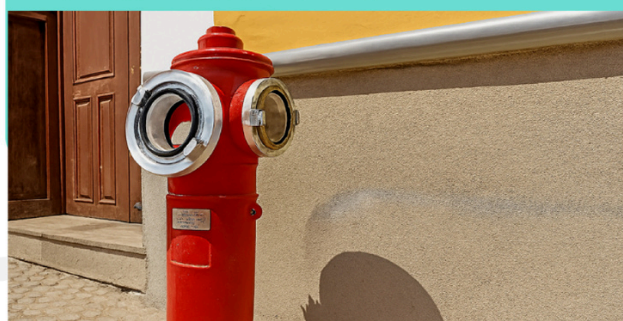
SE PROPONE LA INSTALACIÓN DE HIDRANTES EN CADA TRAMO DEL ÁREA DE INTERVENCIÓN, MITIGANDO RIESGOS, GARANTIZANDO SEGURIDAD Y MEJORANDO LA INFRAESTRUCTURA URBANA SEGÚN CRITERIOS TÉCNICOS ESTABLECIDOS

• INSTALAR HIDRANTES NORMADOS PARA GARANTIZAR RESPUESTA RÁPIDA ANTE INCENDIOS

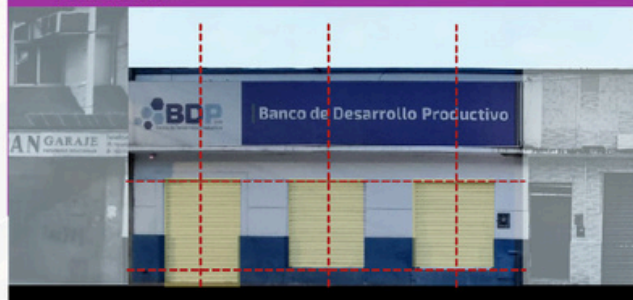
ARMONIZAR LAS FACHADAS MEDIANTE LA RECONFIGURACIÓN VERTICAL Y HORIZONTAL DE LOS VANOS, AJUSTANDO SU PROPORCIÓN Y DISPOSICIÓN

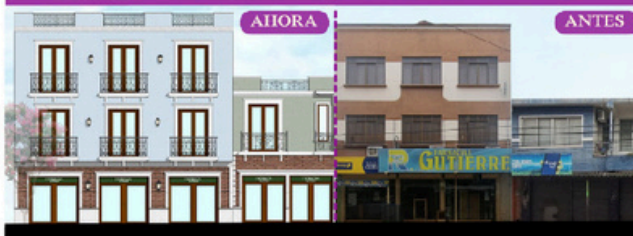
REINTERPRETAR ELEMENTOS ARQUITECTÓNICOS TRADICIONALES COMO CORNISAS, MOLDURAS, DINTELES Y ZÓCALOS MEDIANTE INTERVENCIÓNES QUE RESPETEN SU PROPORCIÓN, MATERIALIDAD Y LENGUAJE.

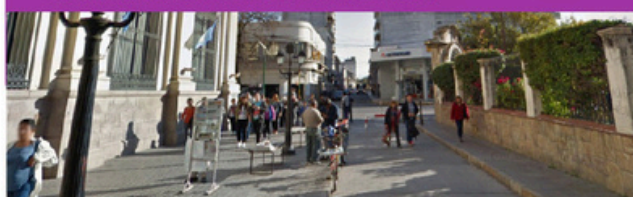
ARMONIZAR EL ESPACIO VIAL MEDIANTE EL ENSANCHAMIENTO DE ACERAS Y LA REDUCCIÓN DE CALZADA PARA MEJORAR LA DINÁMICA DE LOS PEATONES CON LOS PREDIOS EN EL SITIO.

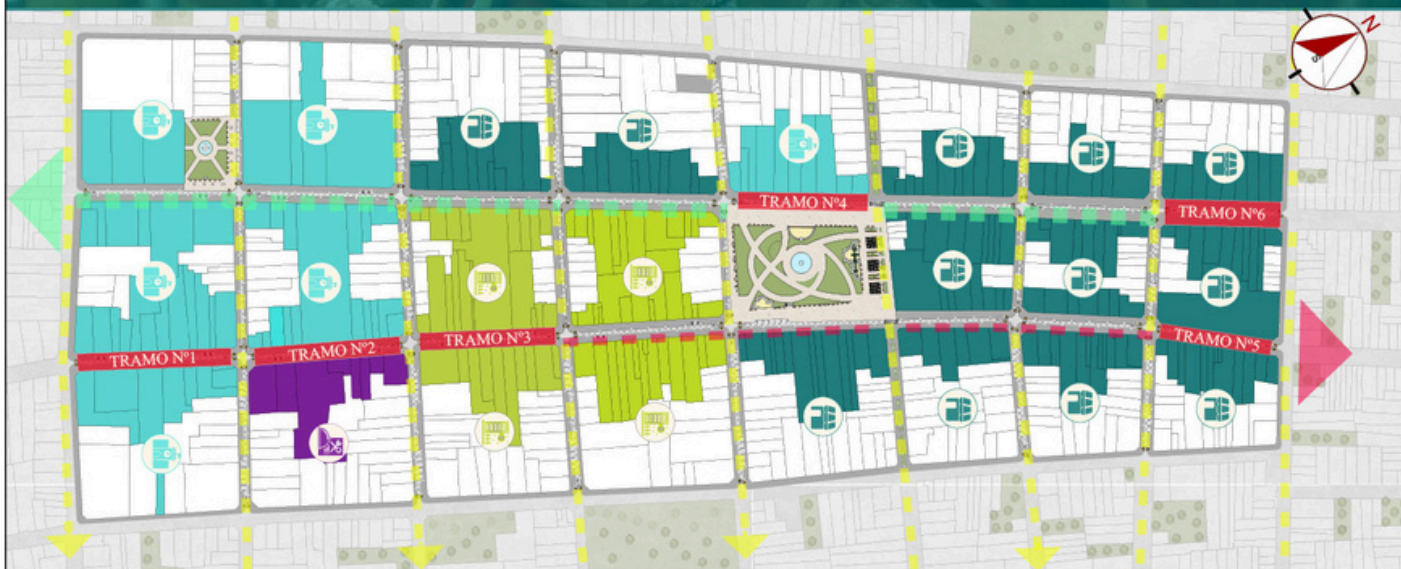
## 5.1.-PLANO DE CLASIFICACIÓN DE ESTRUCTURACIÓN

### CLASIFICACIÓN DEL ÁREA DE INTERVENCIÓN

PARA EL DESARROLLO DEL PROYECTO, EL ÁREA DE INTERVENCIÓN HA SIDO CLASIFICADO EN CUATRO TIPOS DE SECTORES DIFERENCIADOS,

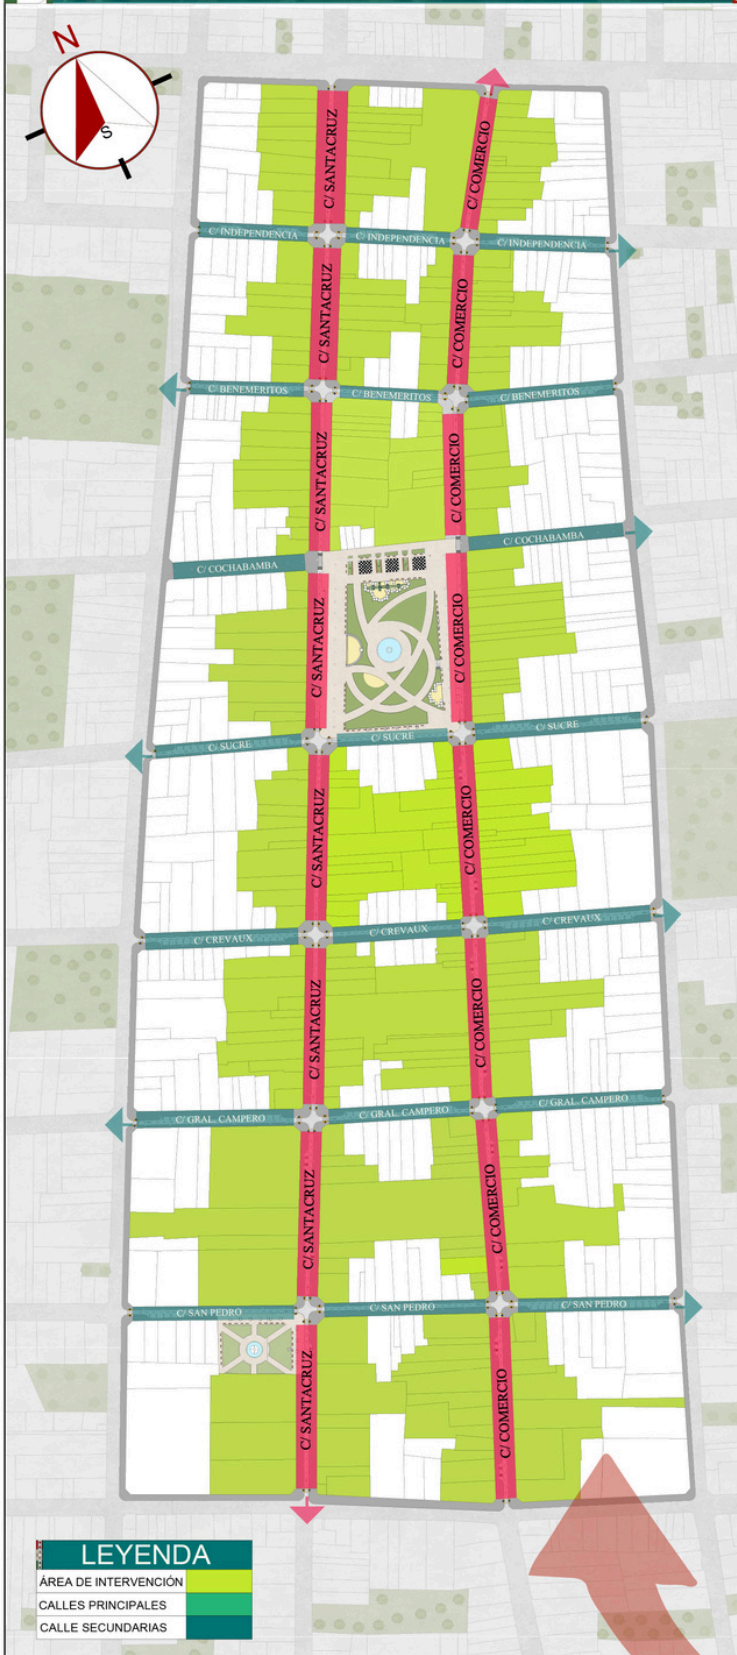
PLANO GENERAL DE LA ESTRUCTURA  
ESC: 1:2000

EL ÁREA DE INTERVENCIÓN TIENE UNA SUPERFICIE TOTAL DE 139.722,58 M<sup>2</sup> (13,97 HECTÁREAS), ESTRUCTURADA EN TORNO A DOS VÍAS PRINCIPALES:

AMBAS SON CONSIDERADAS VÍAS DE SEGUNDO ORDEN Y FUNCIONAN COMO EJES ESTRUCTURANTES DE LA DINÁMICA COMERCIAL, ARTICULANDO LA CONECTIVIDAD DEL SECTOR, ADEMÁS ESTAS VÍAS ESTÁN COMPUESTAS POR VÍAS CONECTORAS, QUE COMPLEMENTAN LA ACCESIBILIDAD INTERNA DEL ÁREA DE INTERVENCIÓN, LA CUAL SE ENCUENTRA UBICADA EN:

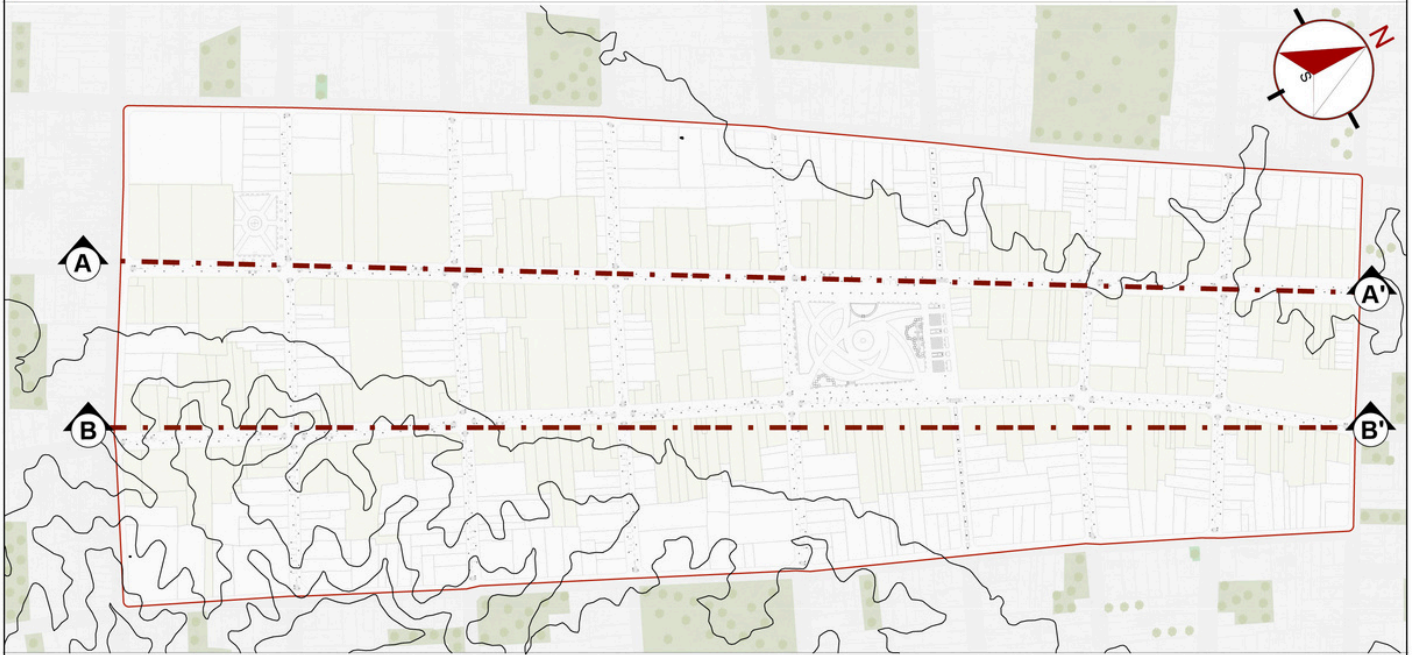
### PLANO TOPOGRÁFICO

SE REALIZARON DOS CORTES TOPOGRÁFICOS PARA DEFINIR LA PENDIENTE DE LAS SIGUIENTES VÍAS:

CORTE B-B' C/COMERCIO

CORTE A-A' C/ SANTACRUZ

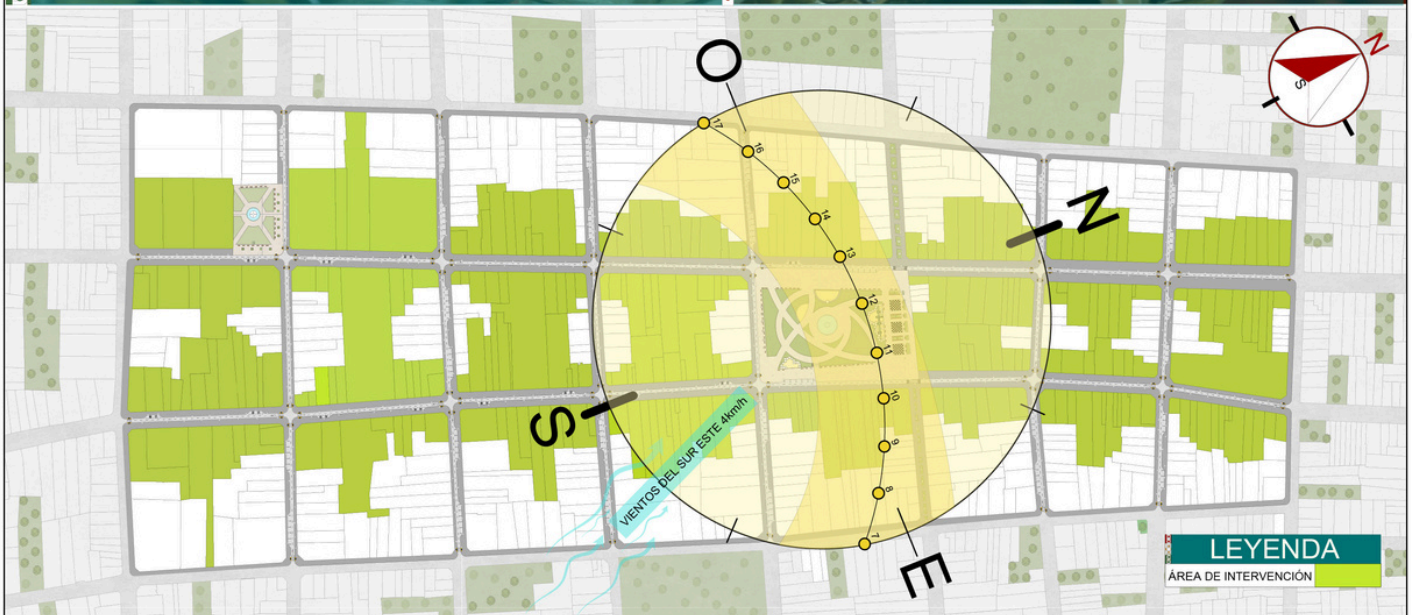
### PLANO DE ASOLEAMIENTO Y VIENTOS

EL ÁREA DE INTERVENCIÓN CUENTA CON CONDICIONES CLIMÁTICAS DEFINIDAS POR DOS FACTORES PRINCIPALES:

- ASOLEAMIENTO: LA TRAYECTORIA SOLAR DE ESTE A OESTE, CONDICIONA LA EXPOSICIÓN TÉRMICA DEL ESPACIO PÚBLICO.
  - EN EL SOLSTICIO DE INVIERNO (MAYO-JULIO), LA INCIDENCIA SOLAR ALCANZA 10 H 47 MIN.
  - EN EL SOLSTICIO DE VERANO (DICIEMBRE-ENERO), SE EXTIENDE HASTA 13 H 29 MIN, INTENSIFICANDO EL IMPACTO CLIMÁTICO SOBRE EL PASEO Y PLANTAS.
- VIENTOS DE PUNTOS CARDINALES: LA DINÁMICA EÓLICA PRESENTA DOS PATRONES ESTACIONALES.
  - NOROESTE (SEPTIEMBRE-NOVIEMBRE): VIENTOS FUERTES DURANTE LA ÉPOCA DE CALOR.
  - SURESTE (MAYO-JULIO): EL SO FRO EN TEMPORADA INVERNAL, CON INCIDENCIA DIRECTA SOBRE EL EJE DE INTERVENCIÓN.

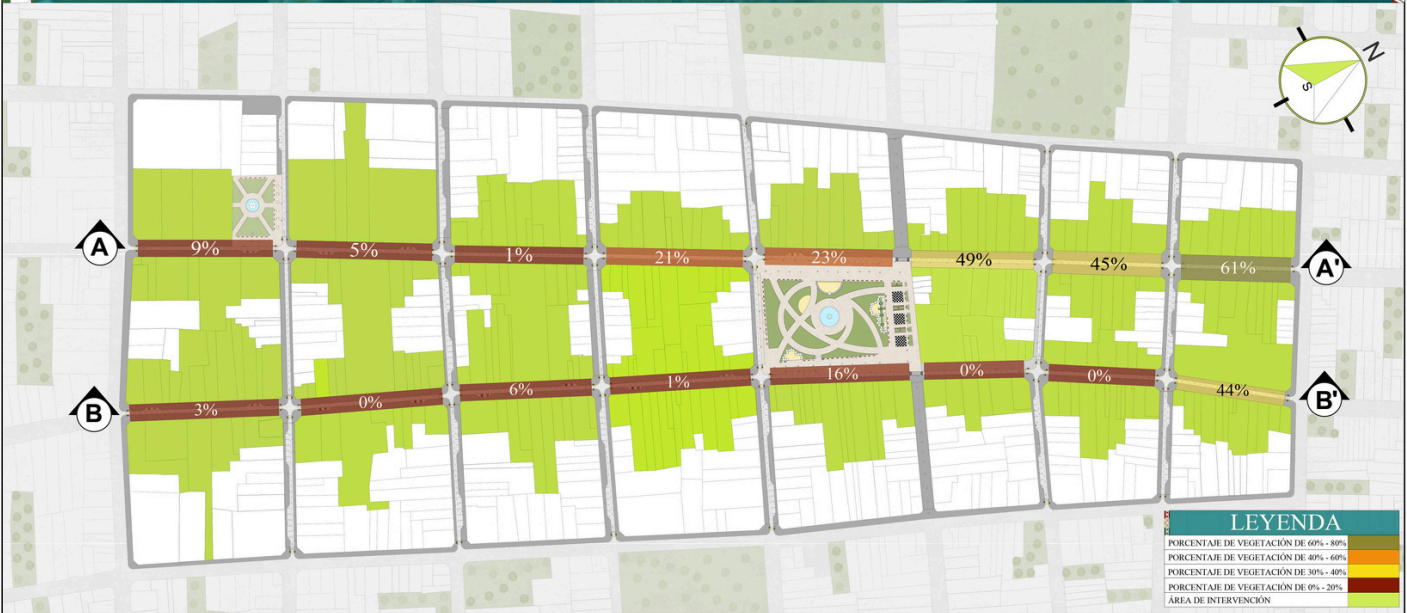
PLANO DE VEGETACIÓN POR PORCENTAJE DE COBERTURA DE CALLES

SE REALIZÓ UN CONTEO POR TRAMOS PARA DETERMINAR EL PORCENTAJE DE COBERTURA VEGETAL DENTRO DEL ÁREA DE INTERVENCIÓN. EL ANÁLISIS PERMITIÓ ESTABLECER LOS NIVELES DE VEGETACIÓN PRESENTES EN LAS CALLES COMERCIO Y SANTA CRUZ, CON VALORES QUE OSCILAN ENTRE EL 10% Y EL 89%, LO QUE EVIDENCIA UNA DISTRIBUCIÓN DESIGUAL A LO LARGO DE AMBOS CORREDORES. ESTA DISPERSIÓN, ESPECIALMENTE EN TRAMOS CON BAJA COBERTURA, SUGIERE LA NECESIDAD DE IMPLEMENTAR ESTRATEGIAS DE ARBORIZACIÓN FOCALIZADA EN ZONAS CRÍTICAS, CONSIDERANDO ADEMÁS LAS CONDICIONES CLIMÁTICAS CALIDAS DEL ÁREA, QUE DEMANDAN MAYOR REGULACIÓN TÉRMICA Y CONFORT AMBIENTAL.

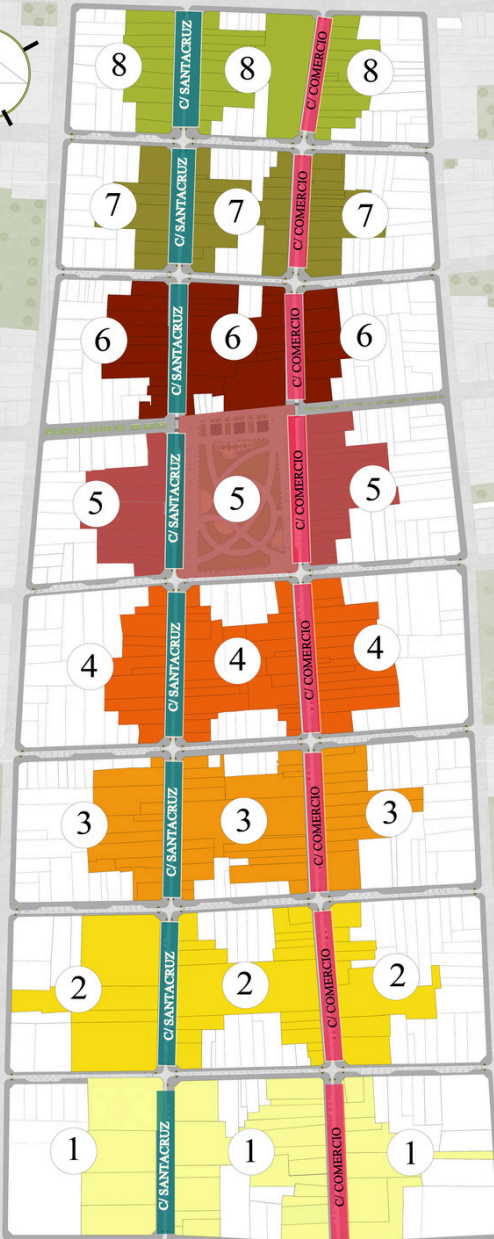
### TRAMO N°1 C/ SANTACRUZ

LA CALLE COMERCIO PRESENTA UN 38% DE FACHADAS EN BUEN ESTADO, UN 32% EN CONDICIÓN REGULAR, UN 18% EN ESTADO CRÍTICO O MALO, Y UN 4% EN CONSTRUCCIÓN. ESTA DISTRIBUCIÓN EVIDENCIA UNA FRAGMENTACIÓN EN LA IMAGEN URBANA, DONDE LOS TRAMOS DETERIORADOS INTERRUPTEN LA CONTINUIDAD ARQUITECTÓNICA Y PATRIMONIAL CONFORMADA POR PREDIOS COMERCIALES FORMALES Y MIXTOS.

POR LO TANTO SE PUDO DEFINIR QUE LA C/ SANTA CRUZ SE ENCUENTRA EN PEOR ESTADO GENERAL, DEBIDO A QUE SE CONCENTRAN MÁS TRAMOS DETERIORADOS. LA REVITALIZACIÓN DEBE ENFOCARSE EN LOS TRAMOS MÁS DETERIORADOS PARA RESTABLECER LA CONTINUIDAD ARQUITECTÓNICA Y PATRIMONIAL.

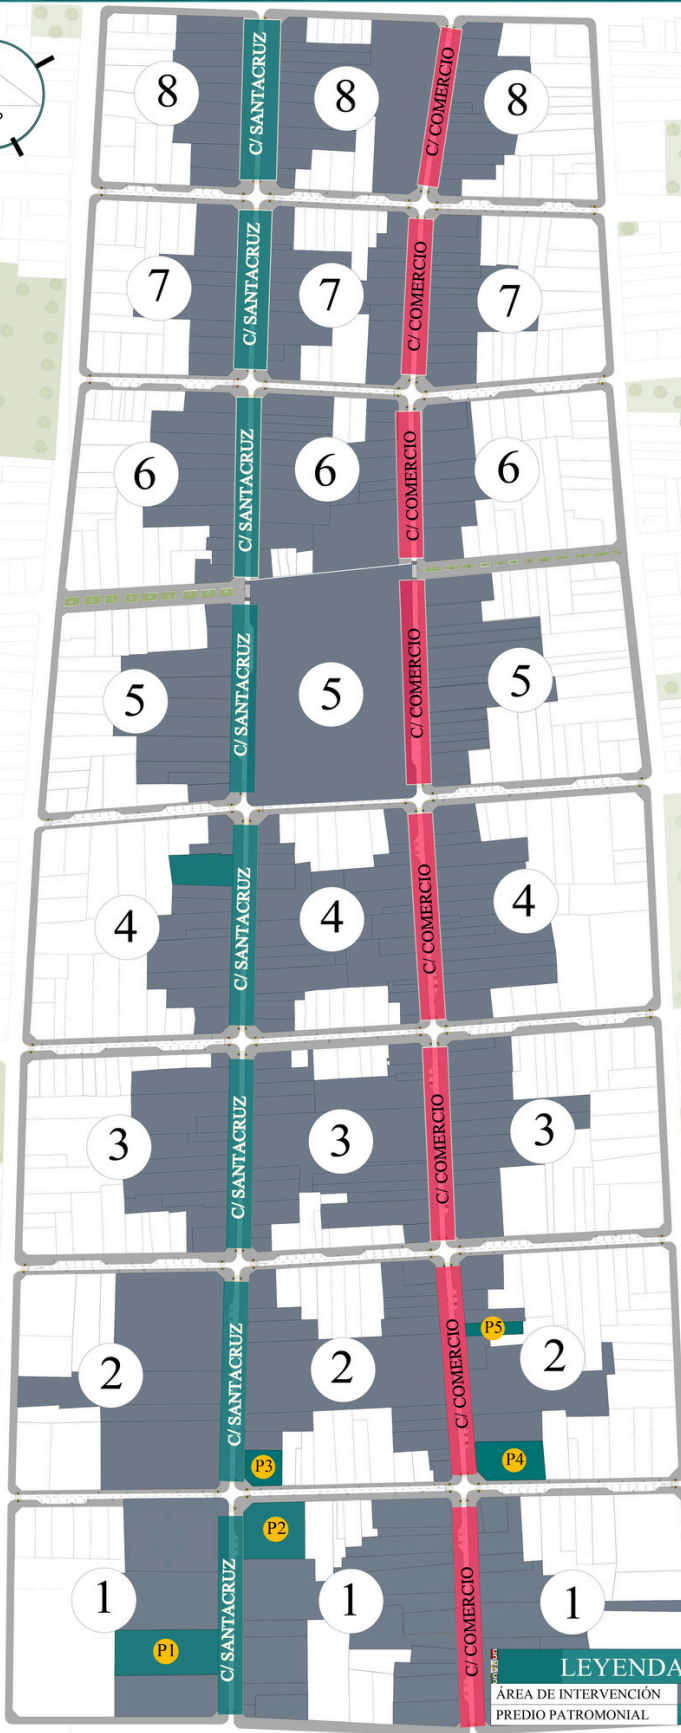
| FICHA DE CATÁLOGO DE INMUEBLES PATRIMONIALES | | | | | | | | | | TRAMO N°1 | | Lado este<br>CATEGORIA "A" | |
| 1. Ubicación del inmueble | | 2. Ubicación catastral | | 3. Altura de predio | | 4. Fotografía de predio | | | | P.1 | | CATEGORIA "A" | |
