# **APLICACIÓN DE UN MODELO PARA LA DETERMINACIÓN DEL INDICE DE RUGOSIDAD INTERNACIONAL CON BASE EN DAÑOS SUPERFICIALES DE PAVIMENTO**

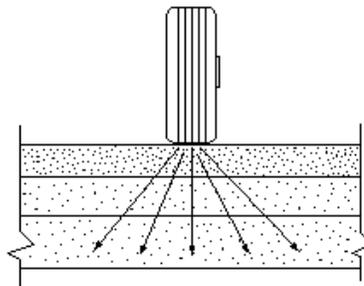
Un pavimento de asfalto debe estar constituido de tal manera que las cargas que sobre él se apliquen no provoquen deformaciones permanentes y perjudiciales en la subrasante sobre la cual está colocado, y a la vez, se impida la formación de grietas internas en la estructura del mismo y el desplazamiento de partículas ocasionadas por la acción del tránsito. Por lo tanto un pavimento de asfalto debe tener el espesor necesario para soportar y distribuir las cargas del tránsito.

Fig. 2.2 Distribución de cargas de tránsito

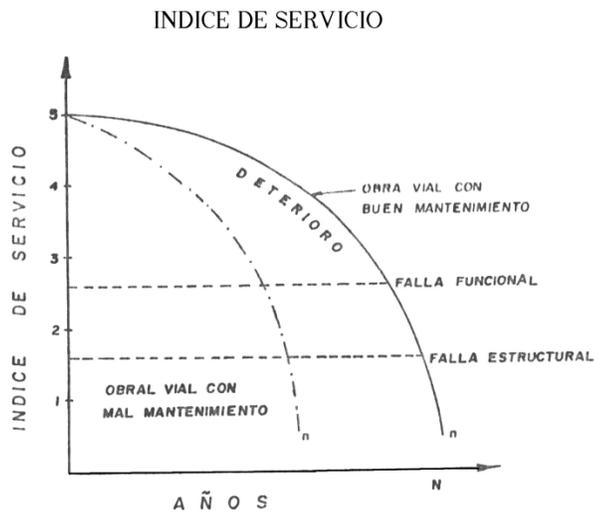
El deterioro que se va teniendo en las obras viales, se va observando y se le asigna una calificación, dándole un valor de 1 a 5 que se llama índice de servicio. Cuando una obra se pone a funcionar, recién construida, debe tener una calificación entre 4.5 y 5, la cual va disminuyendo conforme pasa el tiempo ( $n$ ), y según el tipo de mantenimiento que este tenga. Fig. 2.8.

Fig. 2.8 Índice de Servicio

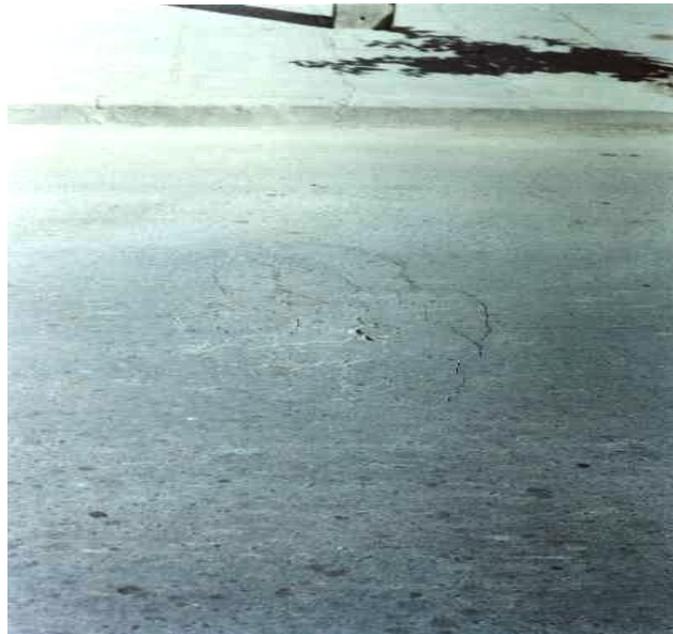
Fig. 2.10. Piel de Cocodrilo

Una serie de grietas interconectadas, producidas por fatiga de la mezcla asfáltica. Las grietas comienzan en el fondo de la capa y se propagan a la superficie, habiendo sido inicialmente grietas longitudinales paralelas. Posteriormente bajo el efecto del tráfico, estas se conectan formando polígonos de diferentes tamaños que semejan la piel de un cocodrilo o un alambre de gallinero.

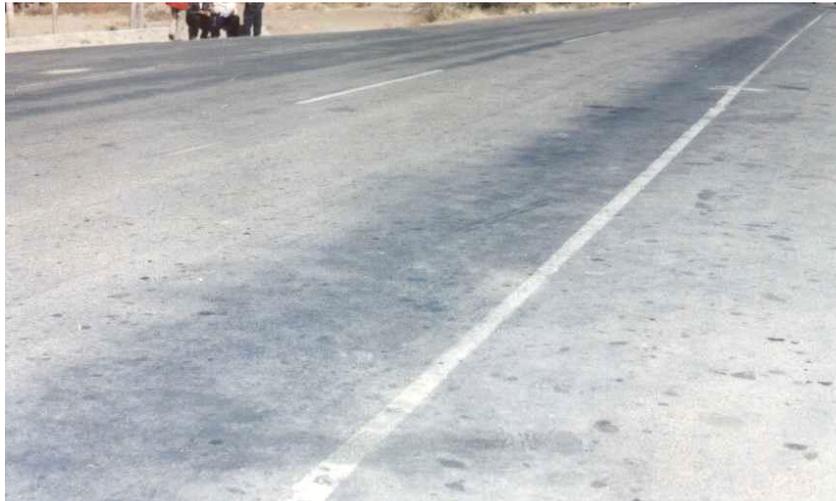
Fig. 2.11. Exudación del Asfalto

Esta falla consiste en la formación de una película de material asfáltico en la superficie del pavimento creando una superficie brillante y reflectiva, normalmente pegajosa. La exudación es causada por exceso de asfalto en la mezcla, en aplicación de sellos, y/o bajo contenido de vacíos. Ocurre normalmente a elevadas temperaturas.

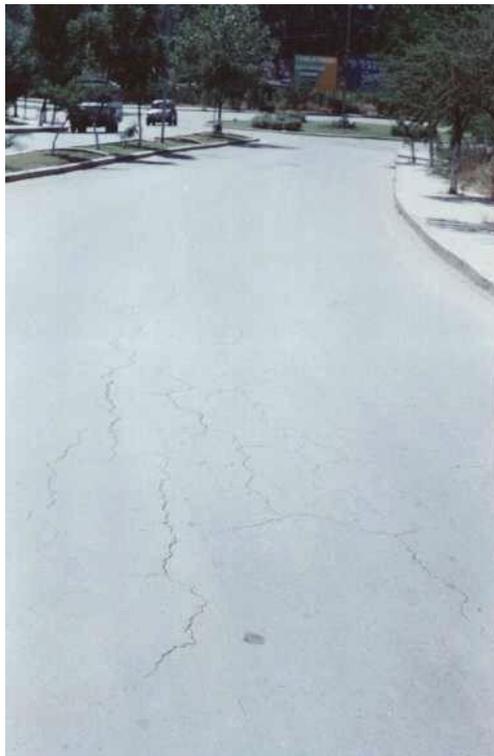
Fig. 2.12. Grietas de Contracción (Bloque)

Son grietas interconectadas que dividen el pavimento en bloques aproximadamente rectangulares, con lados entre 30 cm. y 3 mts.

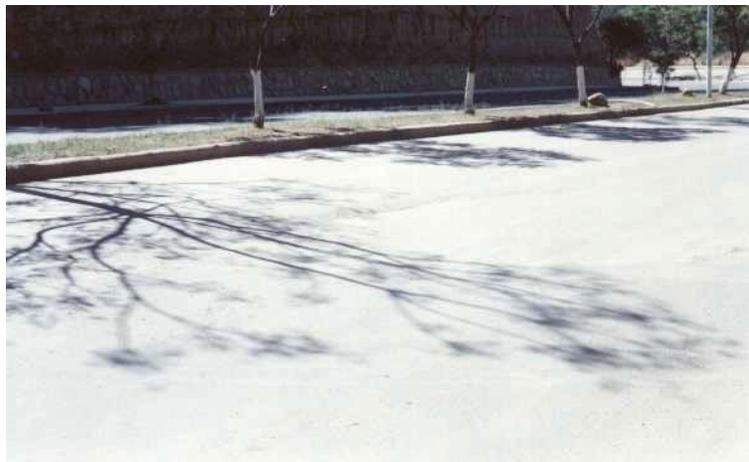
Fig. 2.13. Elevaciones - Hundimientos

Las elevaciones son pequeñas y localizadas protuberancias de la superficie del pavimento. A diferencia de las deformaciones por empuje que son producidos por inestabilidad del pavimento, las elevaciones son producidas por:

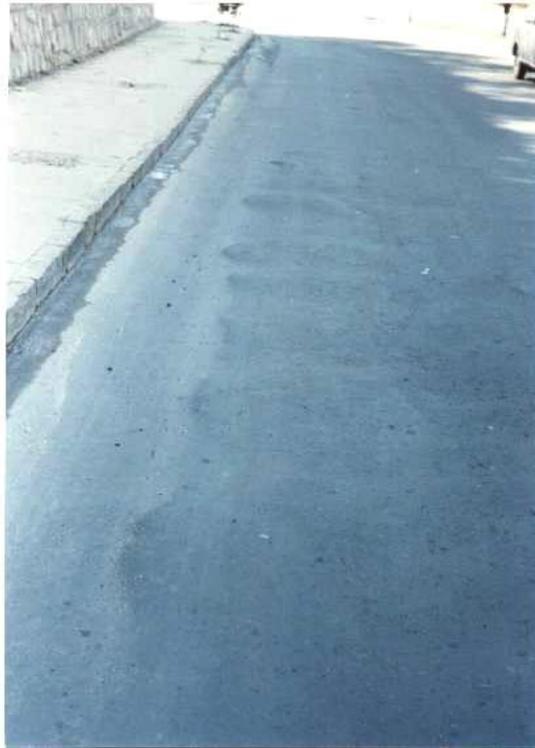
Fig. 2.14. Corrugaciones

Estas están conformadas por hundimientos y crestas (ondulaciones), espaciadas menos de 3 mts., en sentido transversal al tráfico. Son causadas normalmente por el tráfico en pavimento de base o superficie inestable.

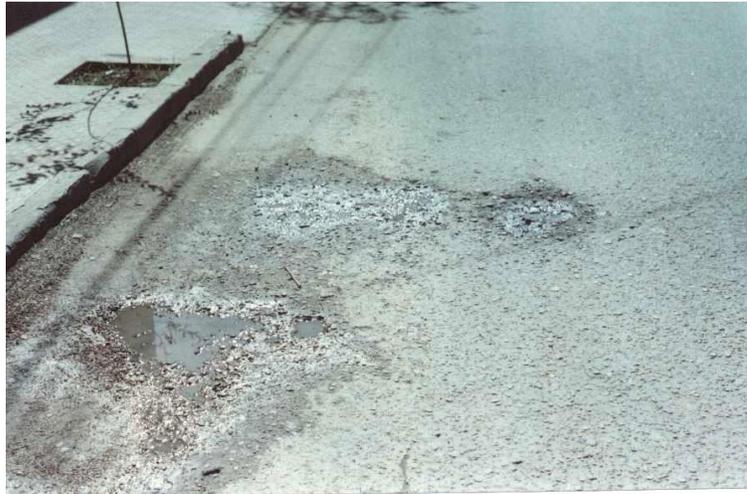
Fig. 2.15. Depresiones

Son áreas de pavimento con elevación inferior a las adyacentes. Las pequeñas depresiones son difíciles de observar en los pavimentos secos.

Generalmente son producto de asentamientos de la fundación o fallas constructivas. Pueden producir rugosidad y ser peligrosas al llenarse de agua. Se diferencian de los hundimientos en que no son abruptos.

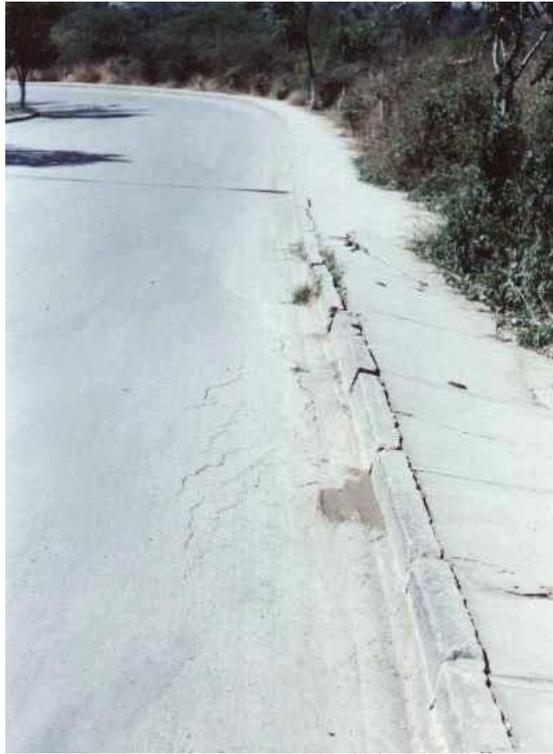
Fig. 2.16. Grietas de borde

Son grietas longitudinales paralelas, contenidas en una franja de 30 a 60 cm. en el borde externo del pavimento. Esta falla es acelerada por las cargas y puede ser causada por congelación de la base y/o subrasante, materiales expansivos y falla de soporte lateral. En algunos casos se puede llegar a producir pérdida del borde por disgregación.

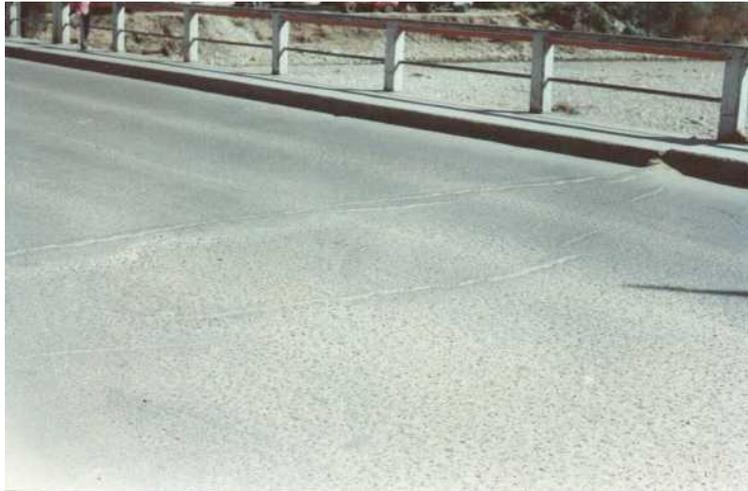
Fig. 2.17. Grietas de Reflexión de Juntas

Sólo ocurren en capas asfálticas colocadas sobre pavimentos de concreto (rígidos). No incluyen grietas de reflexión de ningún otro tipo de base o material bajo el asfalto superficial. Normalmente son longitudinales y transversales causadas por contracción y expansión, o movimiento de las losas por infiltración de agua.

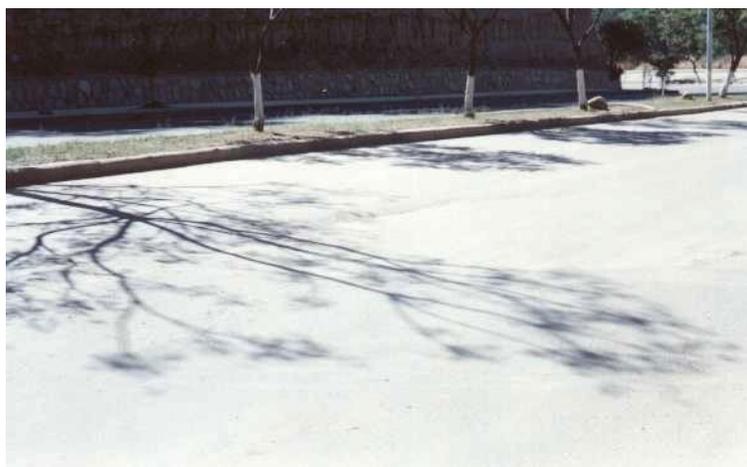
Fig. 2.18. Desnivel de Calzada - Hombrillo

Diferencia de elevación entre el borde del pavimento y el hombrillo. Normalmente causado por erosión o asentamiento del hombrillo, o elevación de la calzada sin nivelar la altura del hombrillo.

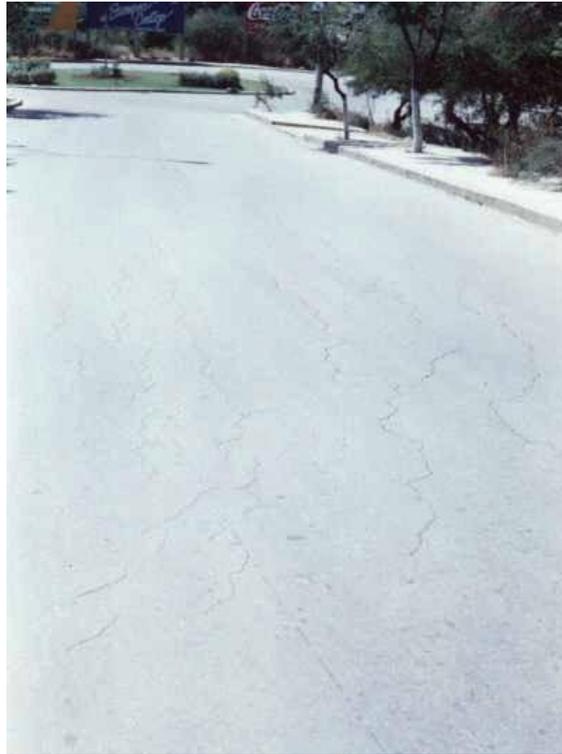
Fig. 2.19. Grietas Longitudinales y Transversales

Las grietas longitudinales son paralelas al eje del pavimento o eje de construcción. Son generalmente causadas por:

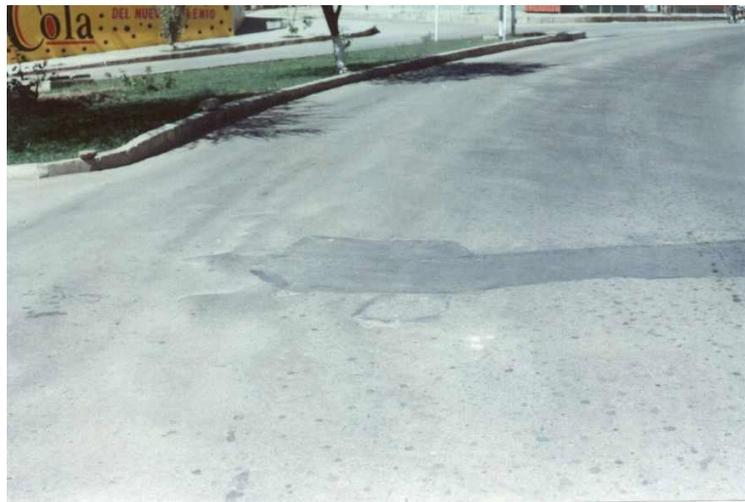
Fig. 2.20. Bacheo y Zanjas Reparadas

Un bache es un área del pavimento que ha sido reparada mediante el empleo de material nuevo. Un bache es considerado un defecto, independiente de lo bien que haya sido ejecutado. Generalmente produce algo de rugosidad.

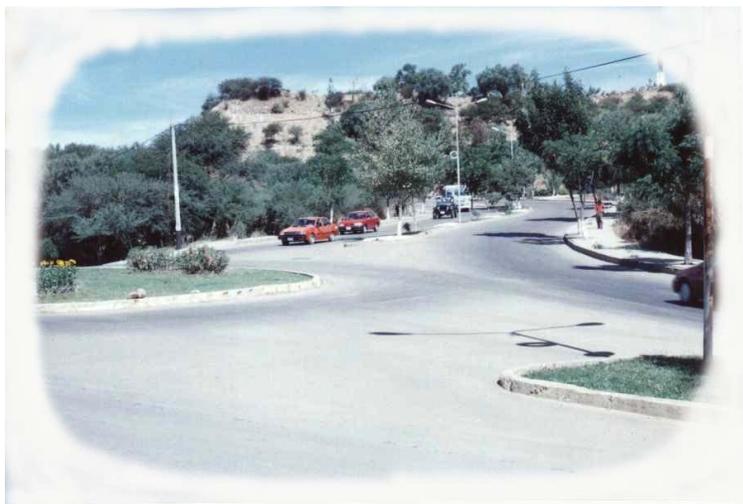
Fig. 2.21. Agregados Pulidos

Esta falla es causada por los pases del tráfico. Cuando el agregado superficial se pule la adherencia con los neumáticos se reduce considerablemente. El agregado pulido se cuenta cuando un examen detallado revela que la textura del pavimento es inadecuada y la

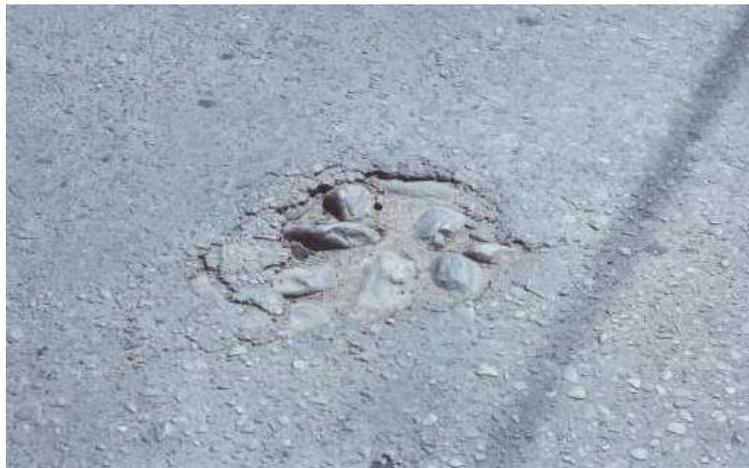
Fig. 2.22. Huecos

Los huecos son pequeñas fallas de forma cóncava y diámetros generalmente inferiores a 0.9 mts. Usualmente tienen bordes angulosos y verticales en las cercanías de la superficie. Crecen rápidamente por efecto del agua acumulada en el propio hueco. Son producidos por disgregación de pequeñas áreas del pavimento. Este se desintegra debido a defectos de mezcla, puntos débiles en la base o subrasante o grietas piel de cocodrilo de alta severidad. Los huecos son generalmente causados por una falla estructural y no debe confundirse con disgregación y desintegración. Cuando los huecos son consecuencia del deterioro progresivo de fallas del tipo piel de cocodrilo deben considerarse como huecos y no como disgregación y desintegración.

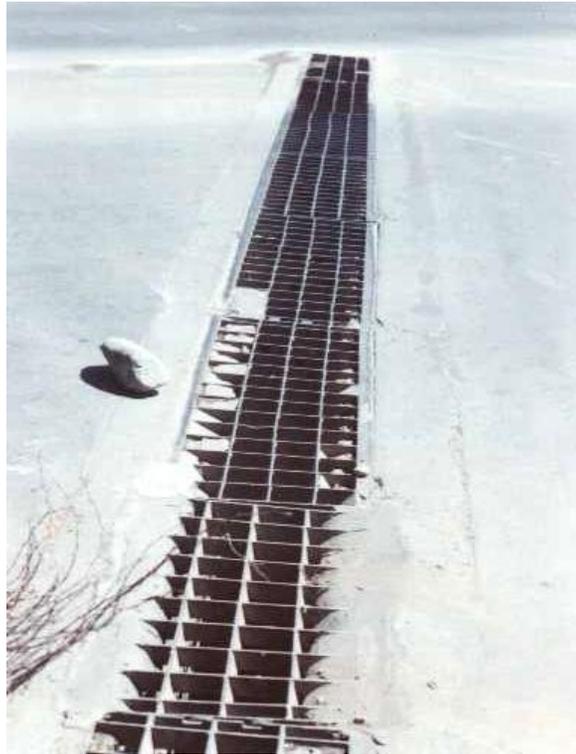
Fig. 2.23. Rejillas de drenaje – Acceso a puente

Ellos producen depresiones o elevaciones que afectan la calidad del rodaje.

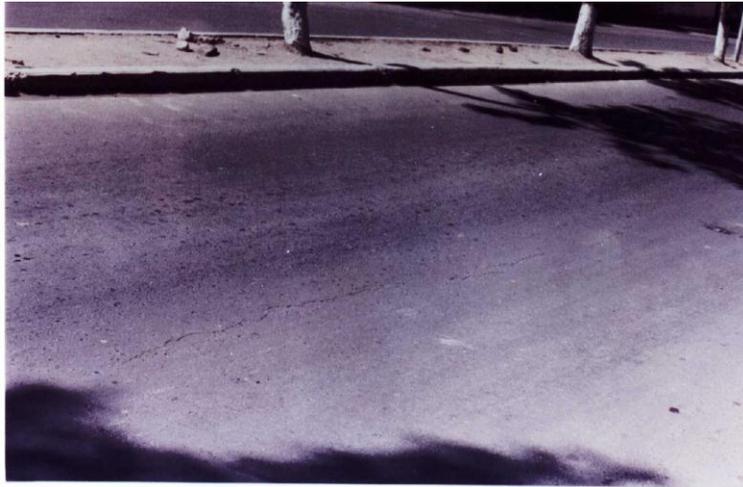
Fig. 2.24. Ahuellamiento

El ahuellamiento es una depresión longitudinal, bajo las huellas de los neumáticos. El pavimento puede levantarse a lo largo de los bordes de la depresión. Generalmente el ahuellamiento se observa después de la lluvia, al llenarse de agua las depresiones.

El ahuellamiento es originado por la deformación permanente de la subrasante o alguna capa del pavimento, normalmente causado por consolidación o movimiento lateral de los materiales bajo efecto del tráfico. El excesivo ahuellamiento puede producir una falla estructural del pavimento.

El ahuellamiento se mide en M<sup>2</sup> de área, y su severidad se determina por la profundidad media del ahuellamiento.

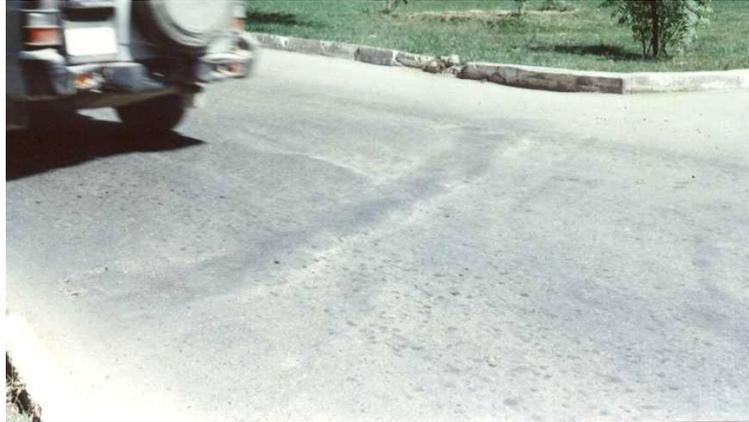
Fig. 2.25. Deformación por Empuje

Es un desplazamiento o deformación permanente producida por el tráfico en un área localizada del pavimento. Cuando el tráfico “empuja” sobre el pavimento produce, una corta y abrupta cresta o deformación. Este tipo de falla se produce mayormente en mezclas con asfaltos líquidos o emulsiones, así como en mezclas de baja estabilidad.

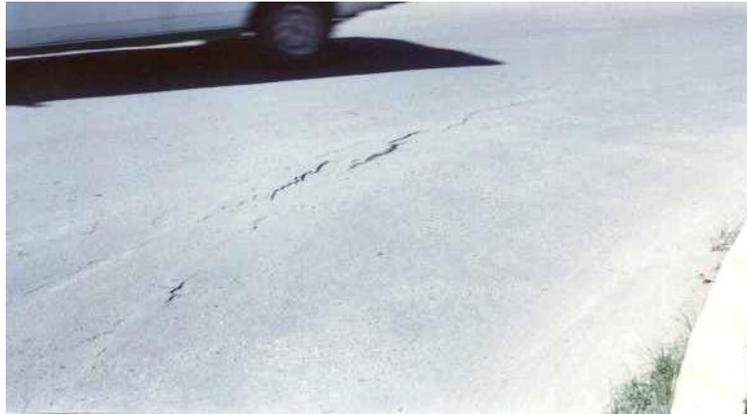
Fig. 2.26. Grietas de deslizamiento

Son grietas en forma de media luna, con sus puntas en el sentido de la dirección del tráfico. Son causadas por el deslizamiento de la capa asfáltica superficial y ocurren por falta o exceso del riego de adherencia.

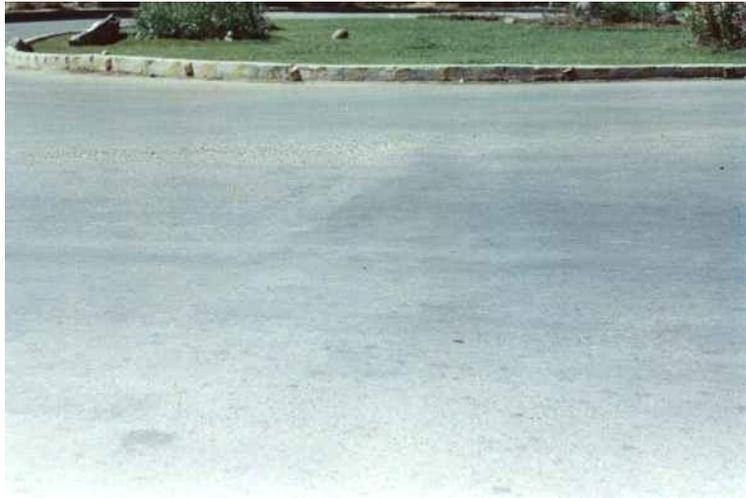
Fig. 2.27. Hinchamiento

Es un desplazamiento del pavimento localizado hacia arriba, debido a un hinchamiento de la sub rasante o alguna porción de la estructura del pavimento. Generalmente causados por humedad en suelos expansivos, o expansión por congelamiento en capas granulares.

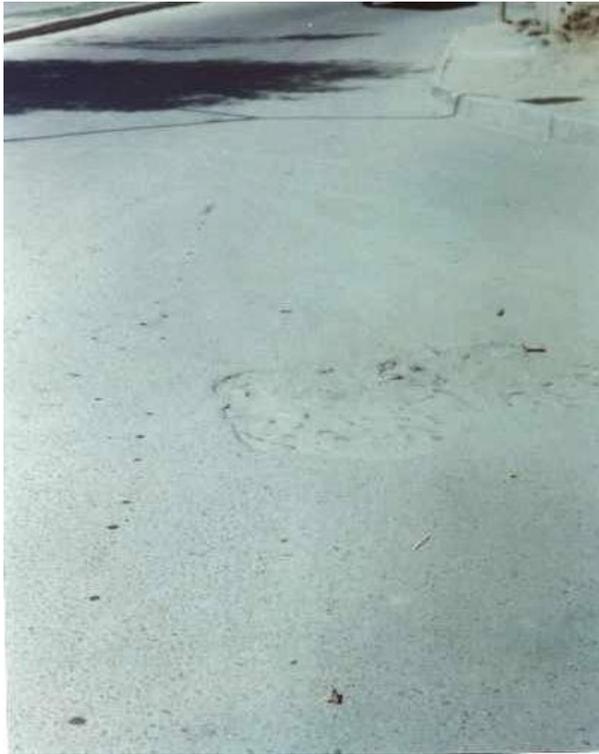
Fig. 2.28. Disgregación y Desintegración

La disgregación es el desprendimiento o pérdida sucesiva de material superficial, por la abrasión del tráfico o el clima. Es causado generalmente por el uso de métodos de construcción pobres, la utilización de agregados de baja calidad, y diseño pobre de la mezcla asfáltica.

La desintegración es la rotura del pavimento en fragmentos pequeños y sueltos, es el resultado de la evolución de la desintegración de las partículas superficiales. En época de lluvia, forman los charcos de agua.

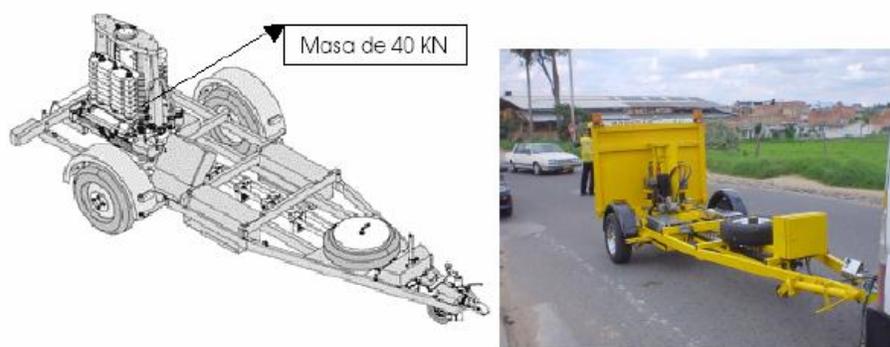
Las deflexiones producidas son medidas por un grupo de geófonos (sensores) en micrones, en siete puntos ubicados a distancias de 0, 0.30, 0.60, 0.90, 1.20, 1.50 y 1.80 m del centro del disco de carga de diámetro 0.30 m, y registradas automáticamente en un computador portátil ubicado en el vehículo que arrastra y controla el trailer de medición.

Fig. 2.30. Deflectómetro de Impacto FWD

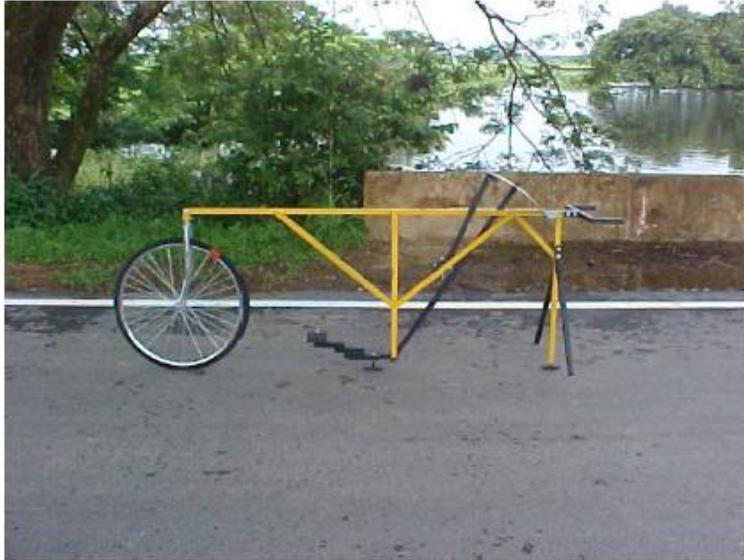
El MERLÍN es un equipo de aplicación manual cuyo principio se basa en usar la distribución de las desviaciones de la superficie respecto a una cuerda promedio. Según el procedimiento se ha definido que es necesario medir 200 desviaciones respecto a la cuerda promedio en forma consecutiva a lo largo de la vía y considerar un intervalo constante entre cada medición. Para dichas condiciones se tiene que a mayor rugosidad de la superficie, mayor es la variabilidad de los desplazamientos.

Fig. 2.31. Rueda de Merlín

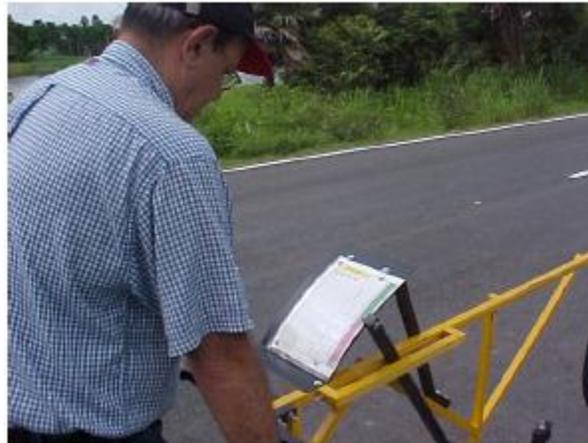
Fig. 2.32. Planilla de la Rueda de Merlín

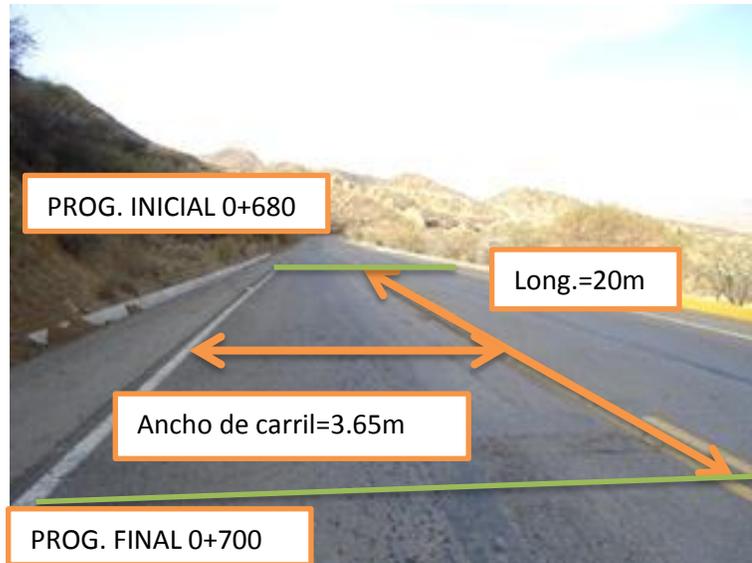
1. Limitación del área de estudio elegida. Se realizó la medición de tramos de una longitud de 20 m cada uno.

Fig.3.9 Área de estudio

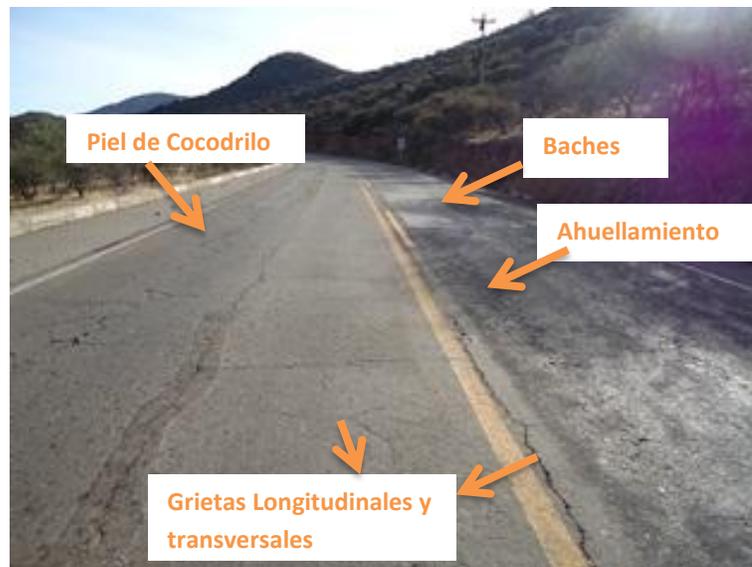
2. Determinación de cada una de las fallas encontradas en la capa de rodadura del segmento de estudio.

Fig.3.10 Ubicación de fallas

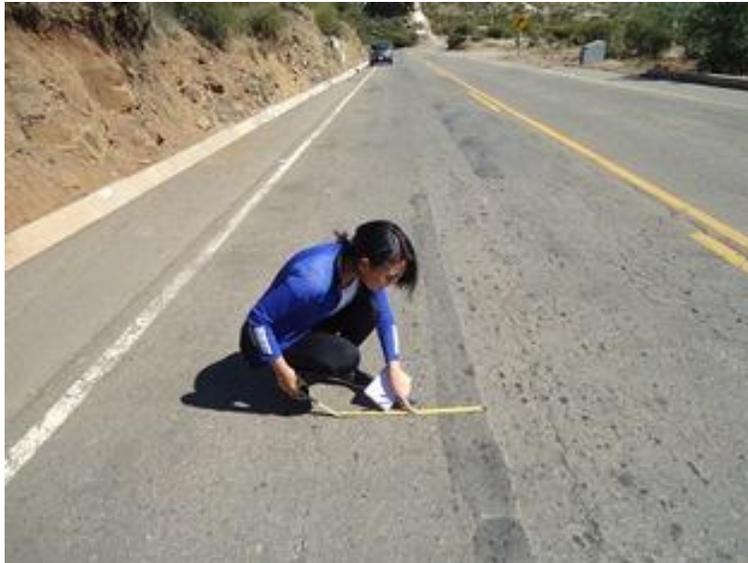
3. Medición de los deterioros encontrados en la carpeta asfáltica del segmento elegido.

Fig. 3.11. Medición de longitud de Fallas Superficiales con Flexómetro

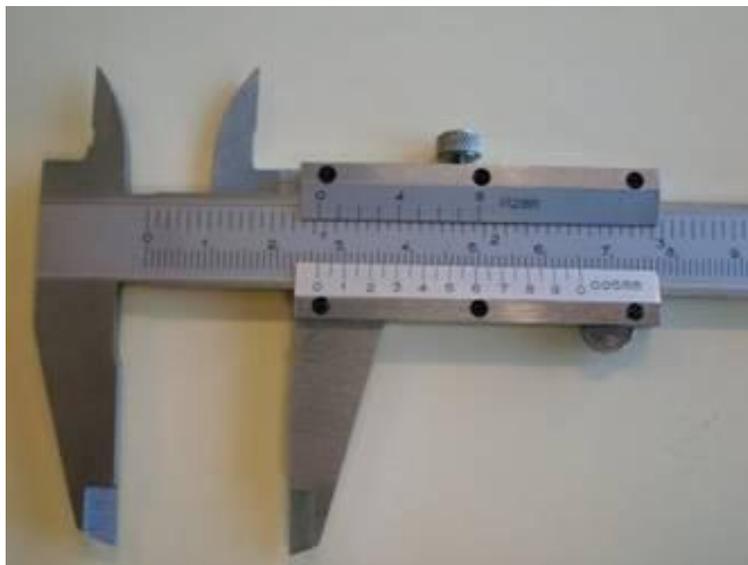
Fig. 3.12. Vernier para medir el ancho de las fisuras

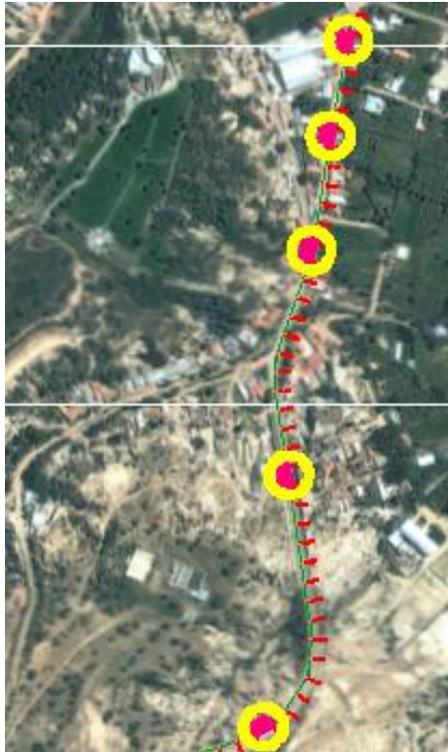
Fig.3.13 Ubicación de segmentos en tramo 1(Prog. 0+000-0+800)

En el tramo 1 correspondiente a la Avenida Los Callejones – Carretera San Jacinto que tiene una longitud aproximada de 1700m, pudimos ubicar 10 segmentos críticos, ubicando los segmentos de 20m de longitud por cada 100m de carretera, como se puede apreciar en la Fig. 3.13. y 3.14.

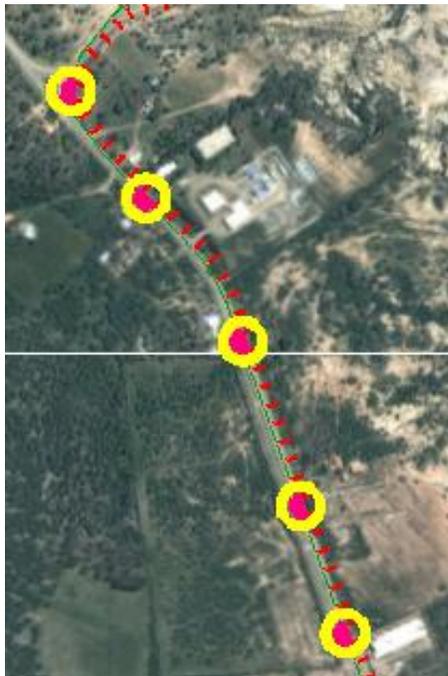
Fig.3.14 Ubicación de segmentos en tramo 1(Prog. 0+800-1+700)

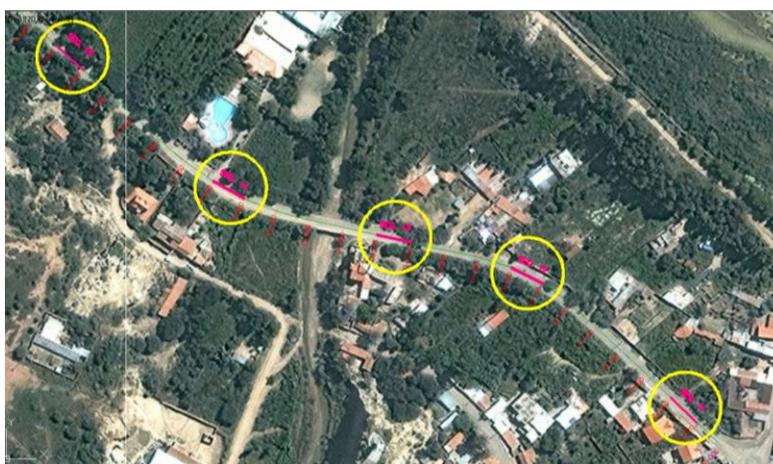
Fig.3.25 Ubicación de segmentos en tramo 2(Prog. 0+000-0+500)

En el tramo 2 al que corresponden la Avenida Los Sauces y la Avenida Julio Arce que tiene una longitud aproximada de 500m cada una, pudimos ubicar 5 segmentos críticos en cada avenida, ubicando los segmentos de 20m de longitud por cada 100m de avenida, como se puede apreciar en las Fig. 3.25 y Fig.3.26.

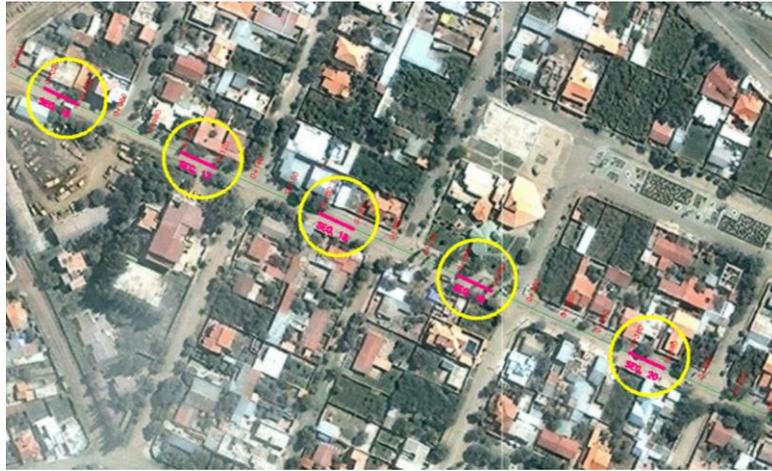
Fig.3.26 Ubicación de segmentos en tramo 2(Prog. 0+000-0+500)

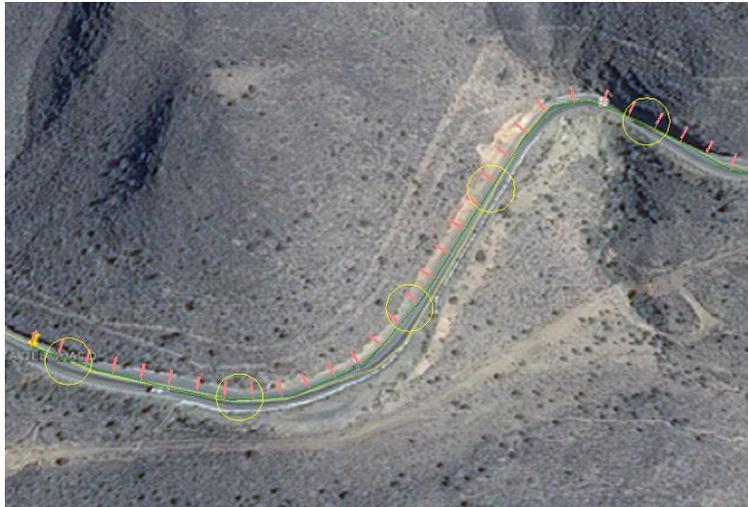
Fig.3.37 Ubicación de segmentos en tramo 3(Prog. 0+000-0+700)

En el tramo 3 que corresponde la Carretera Puerta del Chaco – Puente Jarcas, la misma que para nuestro estudio se consideró el aproximadamente los primeros 1300m, en la misma pudimos ubicar 10 segmentos críticos por analizar, tratando de ubicar los segmentos de 20m de longitud por cada 100m de carretera, como podemos observar en la Fig. 3.37 y Fig. 3.38.

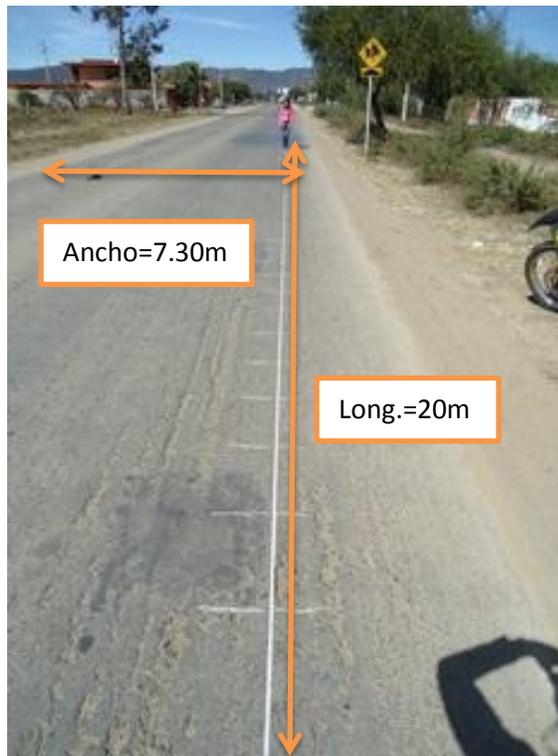
Fig. 3.49 Determinación área de estudio

1. Primeramente se determina el área de estudio.

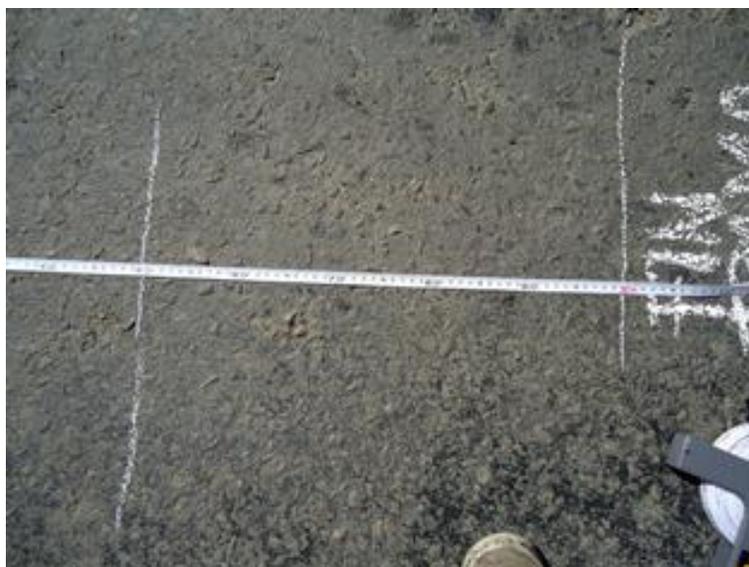
2. Se procede a la demarcar los puntos cada 50 com. para poder obtener el perfil.

Fig. 3.50 Delimitación cada 50cm para obtener el perfil

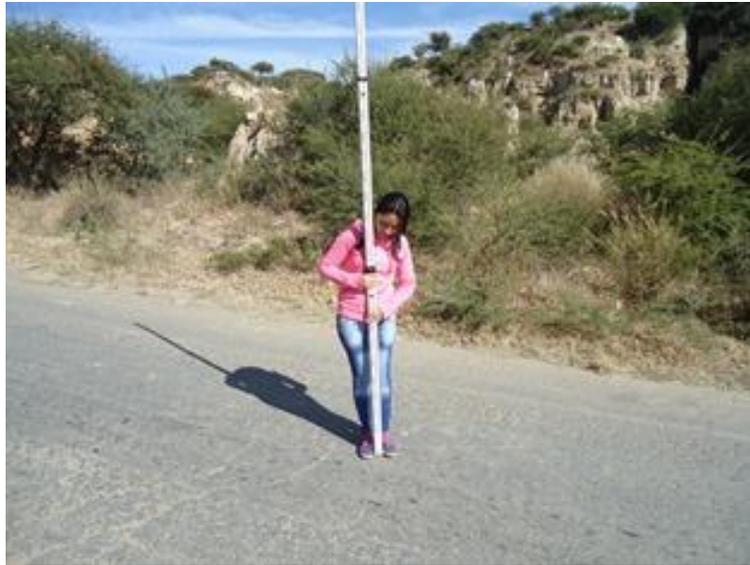
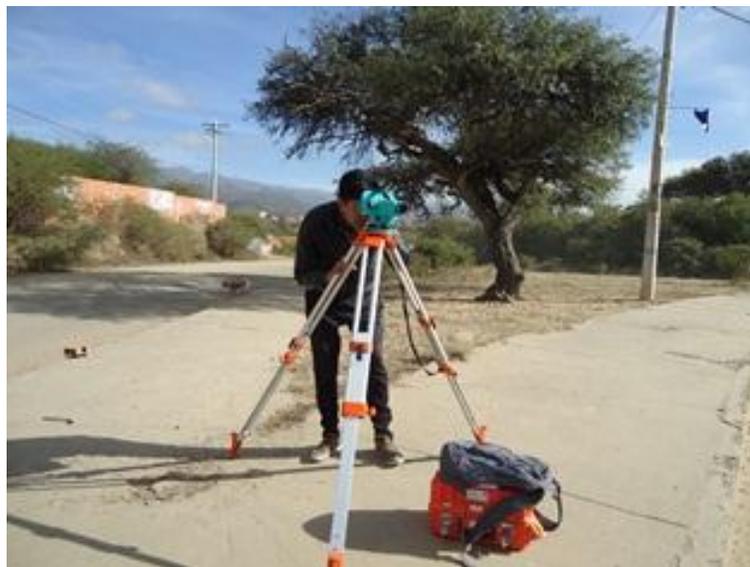
4. Se procede a realizar el levantamiento con ayuda del nivel de ingeniero y de la mira para poder obtener las cotas.

Fig. 3.53 Mira para lectura de cotas

Fig. 3.54 Nivel de Ingeniero para lectura de cotas

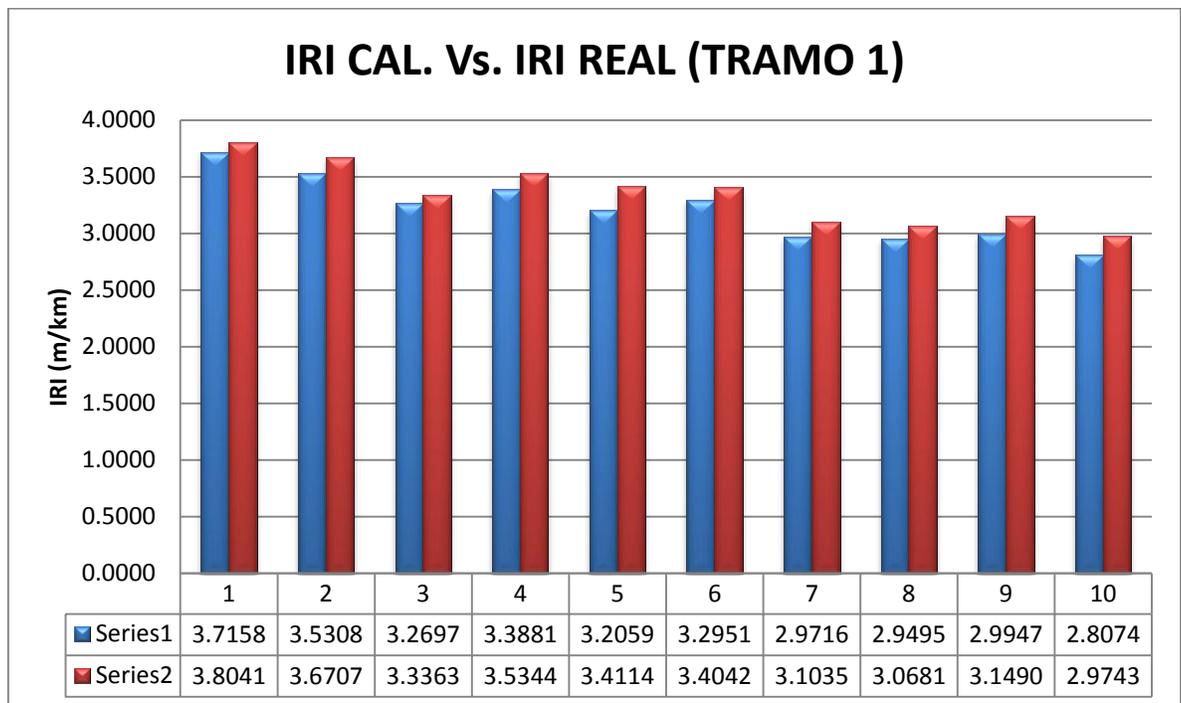
SEGMENTO	IRI (m/km) MÉTODO PROPUESTO	IRI (m/km) MÉTODO ESTÁNDAR	VARIACIÓN PORCENTUAL
1	3,7158	3,8041	-8,8284
2	3,5308	3,6707	-13,9827
3	3,2697	3,3363	-6,6587
4	3,3881	3,5344	-14,6305
5	3,2059	3,4114	-20,5559
6	3,2951	3,4042	-10,9053
7	2,9716	3,1035	-13,1853
8	2,9495	3,0681	-11,8507
9	2,9947	3,1490	-15,4227
10	2,8074	2,9743	-16,6862

Fig. 3.61. Gráfica IRI INDIRECTO y IRI DIRECTO(TRAMO1)

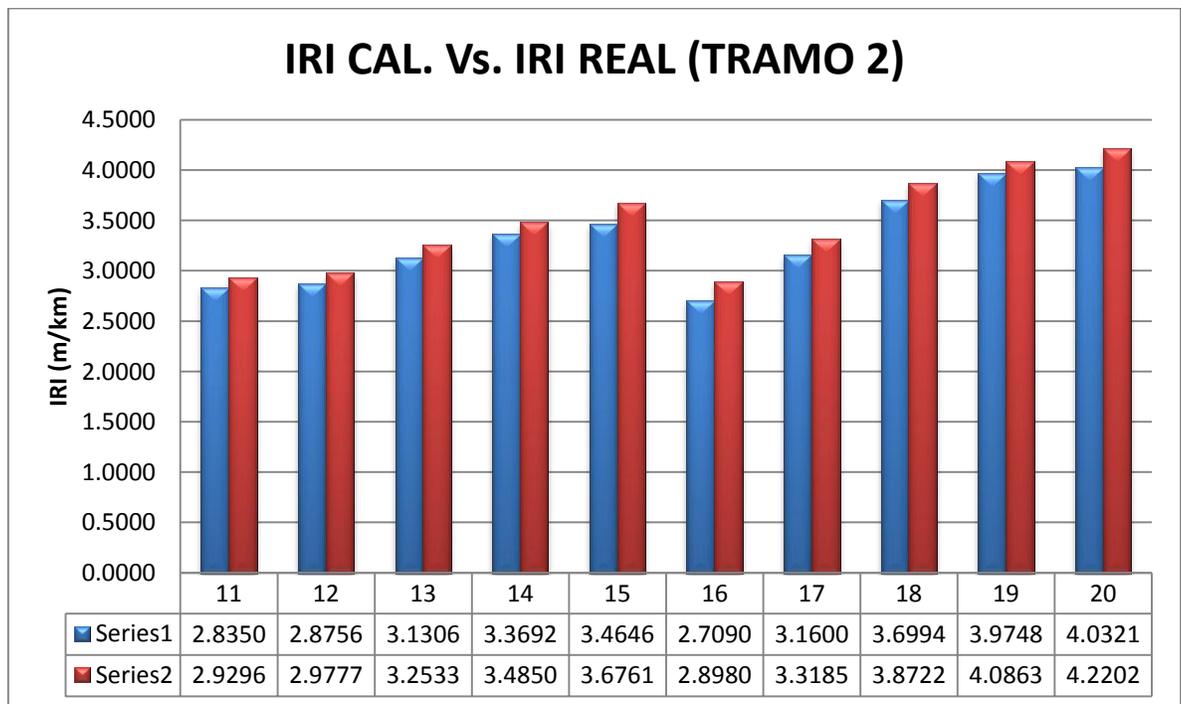
SEGMENTO	IRI (m/km) MÉTODO PROPUESTO	IRI (m/km) MÉTODO ESTÁNDAR	VARIACIÓN PORCENTUAL
11	2,8350	2,9296	-9,4593
12	2,8756	2,9777	-10,2110
13	3,1306	3,2533	-12,2681
14	3,3692	3,4850	-11,5801
15	3,4646	3,6761	-21,1529
16	2,7090	2,8980	-18,9039
17	3,1600	3,3185	-15,8483
18	3,6994	3,8722	-17,2804
19	3,9748	4,0863	-11,1459
20	4,0321	4,2202	-18,8069

Fig. 3.61. Gráfica IRI INDIRECTO y IRI DIRECTO (TRAMO2)

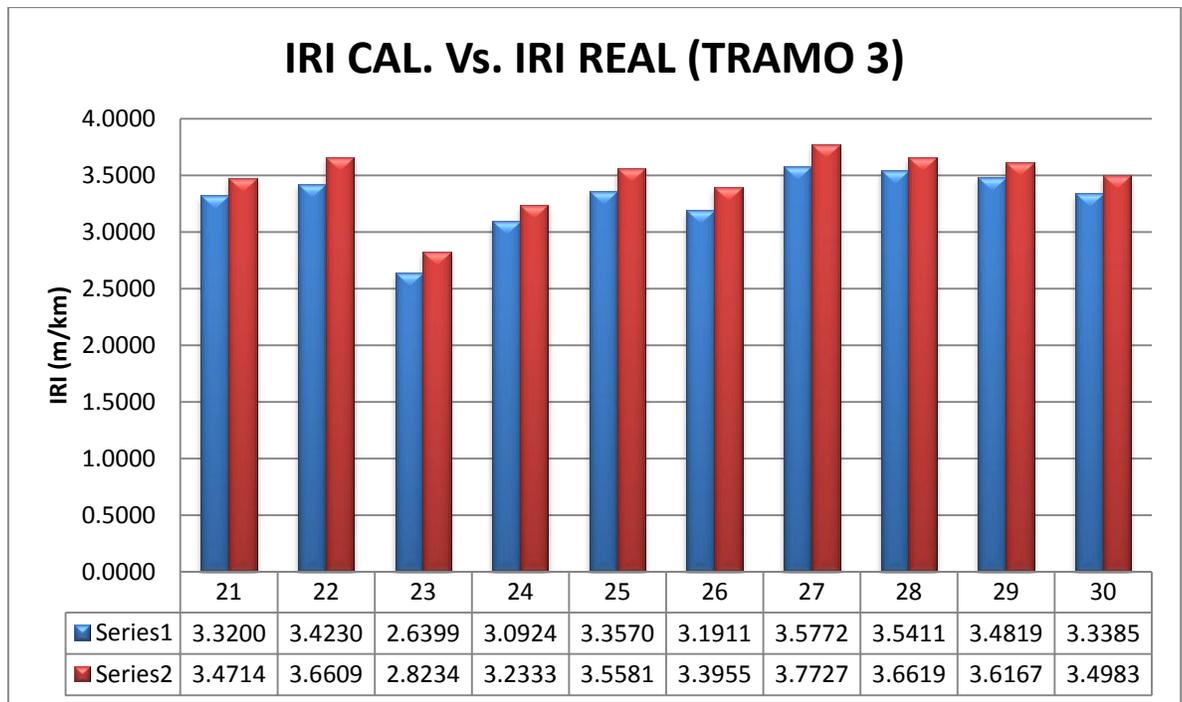
SEGMENTO	IRI (m/km) METODO PROPUESTO	IRI (m/km) METODO ESTANDAR	VARIACION PORCENTUAL
21	3,3200	3,4714	-15,1445
22	3,4230	3,6609	-23,7892
23	2,6399	2,8234	-18,3478
24	3,0924	3,2333	-14,0840
25	3,3570	3,5581	-20,1067
26	3,1911	3,3955	-20,4356
27	3,5772	3,7727	-19,5524
28	3,5411	3,6619	-12,0824
29	3,4819	3,6167	-13,4775
30	3,3385	3,4983	-15,9764

Fig. 3.62. Gráfica IRI INDIRECTO y IRI DIRECTO (TRAMO3)
