Capítulo I

INTRODUCCIÓN

En la carretera (canaletas – Entre Ríos) obra que fue construida durante varios años, y que aún se encuentra en ejecución. Está habilitada temporalmente para vehículos pequeños y medianos, donde en el sector progresiva Km (7+000 – 23+000) de dicha via existen Taludes de Roca con problemas de inestabilidad con gran desprendimientos de Roca, causando incomodidad e inseguridad para la libre circulación de los transeúntes, donde en épocas de lluvia existe aún mayor desprendimiento de Rocas causando el corte del tráfico.

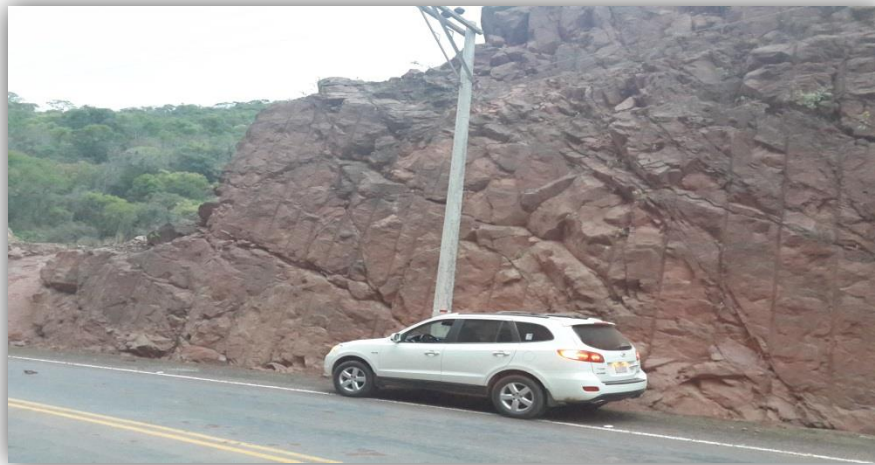
Foto 2.1. Talud de carretera corte

Las técnicas de excavación y voladura también están sufriendo una revolución sistemática, aunque algo más lenta. Por eso la calidad de las voladuras mejora constantemente y provoca menos daños en el interior del talud. La tendencia es a evitar las técnicas de pre corte, que son caras debido a la necesidad de dividir la voladura en dos fases, y sustituirlas por las que se llaman de recorte o de “*smooth blasting*” (incluso en voladuras de interior). La mayor precisión de las sondas de perforación, que incluyen instrumentación de control permanente, permite conseguir calidades similares a un coste bastante menor. La foto 2.1 muestra una voladura de corte carretera Canaletas – Entre Ríos.

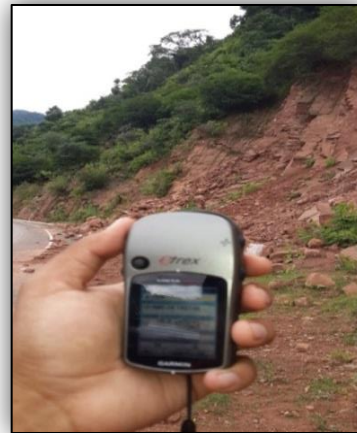
Foto 3.1 Toma de Coordenadas con GPS.

El tramo en estudio comienza como punto referencial el puente en construcción ubicado en progresiva km 7+000 hasta la llegada a la localidad de Entre Ríos progresiva km 23+000. Esto es de interés para el análisis general de la estabilidad. Para esta tarea se empleó un GPS.

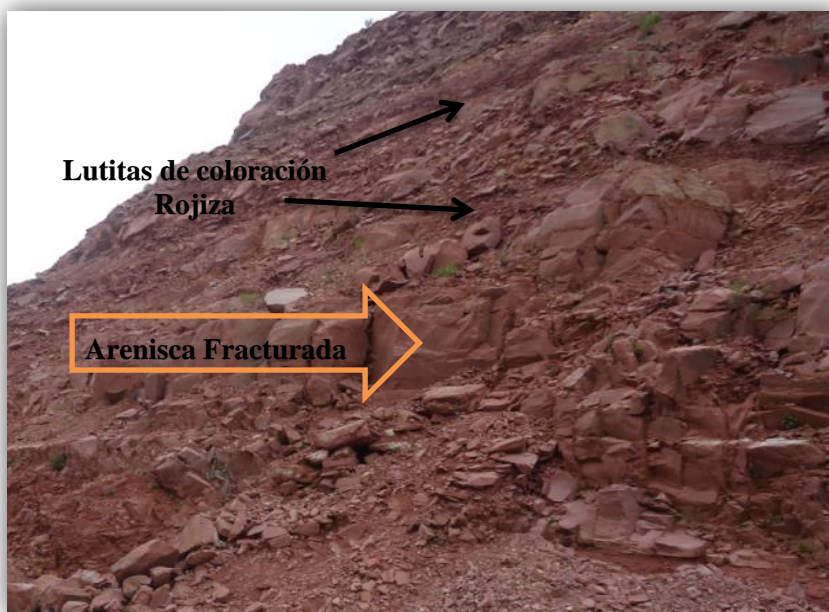
Foto 3.5 Detalle de litología talud No. 2

En el presente talud situado entre las coordenadas N 0369023 – E 7622863 se encuentra muy meteorizado producto de la deficiente voladura producto de esto es frecuente la caída de rocas en la cuneta y calzada donde el material que constituye el talud radica en rocas del tipo Areniscas con capas delgadas de lutitas intercaladas.

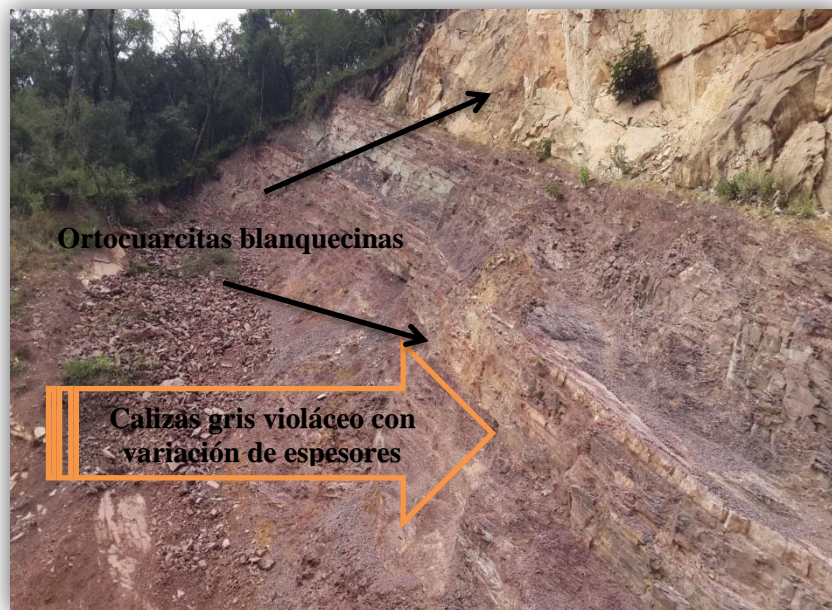
Foto 3.6 Detalle de litología talud No. 3

El presente talud situado entre las Coordenadas N 0370503 – E 7622967 Consta con desprendimientos de grandes masas de rocas tapando la totalidad de la cuneta y parte de la calzada Constituida principalmente por calizas silicificadas gris violáceo parte de la Formación Vitiacua cuya posición estratigráfica en el talud presenta una marcada variación de espesor característica de dicha formación. En contacto con las mismas yacen ortocuarcitas blanquecinas.

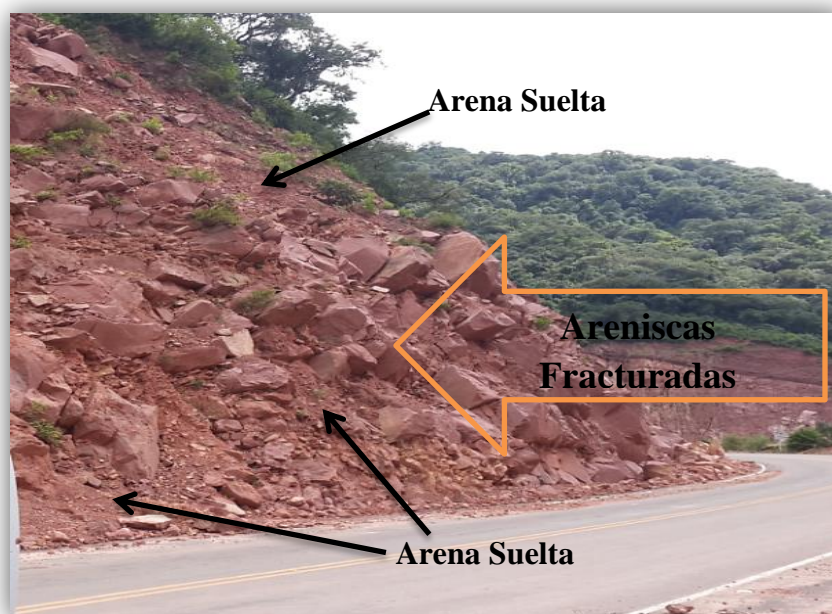
Foto 3.8 Detalle de litología talud No. 5

El presente talud situado entre las N 0371609 – N 7622939 se encuentra en muy mal estado con afloramientos rocosos fracturados y arena suelta que cubre la totalidad de las cunetas el material que constituye son rocas del tipo areniscas casi en su totalidad y arenas sueltas siendo parte de la formación Cangapi compuestas por macizos de areniscas rojizas con estratigrafías fuertemente entrecruzadas.

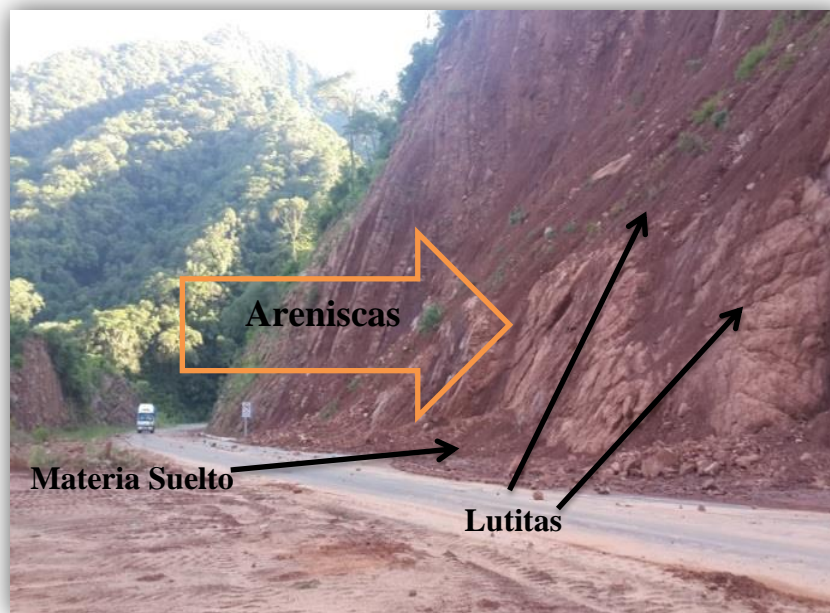
Foto 3.9 Detalle de litología talud No. 6

En el presente talud situado entre las Coordenadas N 0373158 – E 7622400 es uno de los más altos de los taludes estudiados donde en la parte superior por tener una pendiente muy pronunciada se desprenden grandes cantidades de masas de rocas y material suelto representas por areniscas con entrecruzamiento diagonal de lutitas siendo parte de la formación Castellón. Donde la localidad Tipo de la formación se encuentra en la serranía del mismo nombre al Oeste de la Ciudad de Entre Ríos.

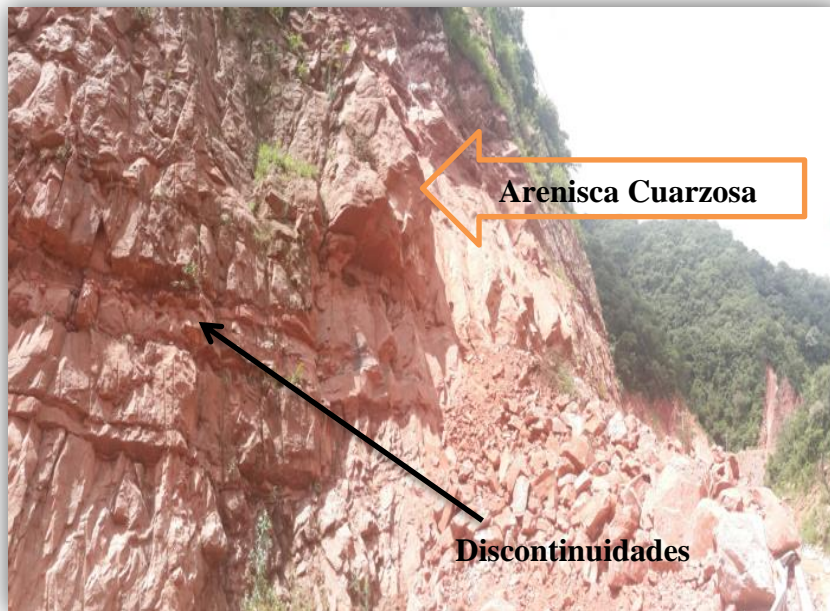
Foto 3.10 Detalle de litología talud No. 7

El presente talud situado entre las Coordenadas N 0374265 – E 7622350 presenta una pendiente casi vertical produciendo una falla por vuelco cayendo rocas de gran tamaño sobre la calzada donde el material presenta casi en su totalidad macizos de areniscas cuarzosas de coloración rojiza con diferentes discontinuidades, continuando integrando parte de la formación Cangapi.

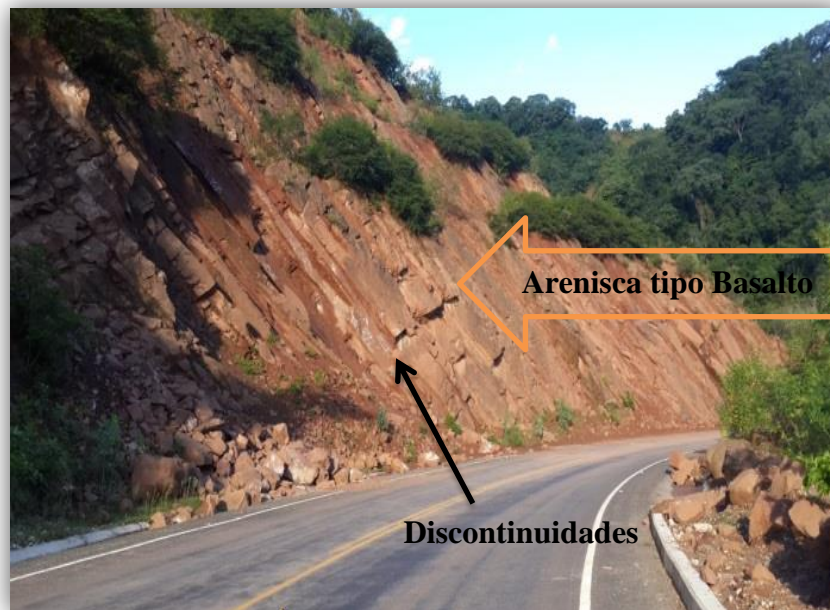
Foto 3.12 Detalle de litología talud No. 9

El basalto de Entre Ríos presenta un color gris negruzco donde sus constituyentes principales son la augita, el olivino y los minerales ferrosos, la localidad Tipo de la Formación se encuentra en los alrededores de la ciudad de Entre Ríos situada a 60 kilómetros en línea recta al Este de Tarija.

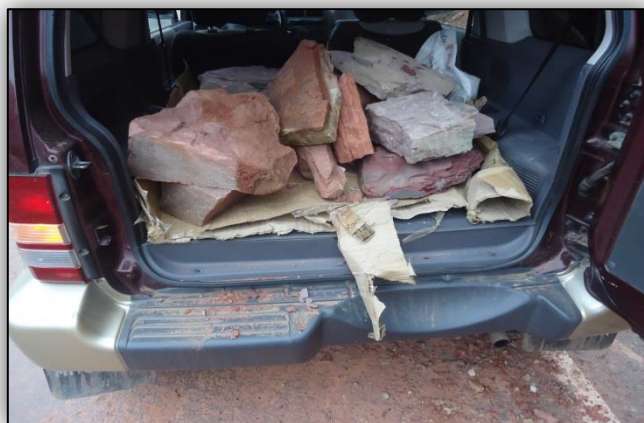
Foto 3.14 Toma de muestras

Para ello se tomó tres muestras de cada talud en estudio luego se procedió a dar forma de un cubo donde la altura debe ser dos veces la base para ello se dio la forma de cubo con una amoladora.

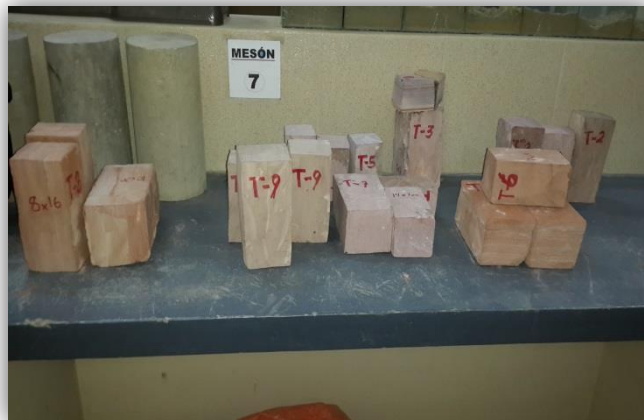
Foto 3.17 Muestras en Laboratorio

- Se introdujo en el teclado Touch Screen los parámetros del ensayo como ser base y altura de los testigos. Operación no necesaria por defecto en caso de ensayos repetitivos.
- Luego se movió verticalmente la válvula de envío de aceite
- Luego se presionó la tecla Start y la máquina procedió automáticamente con el acercamiento rápido hasta el contacto del del testigo con el plato superior, el control de gradiente de carga hasta la rotura y la parada automática y fin de ensayo.
- Luego se anotaron los resultados de ensayos (18 en total)

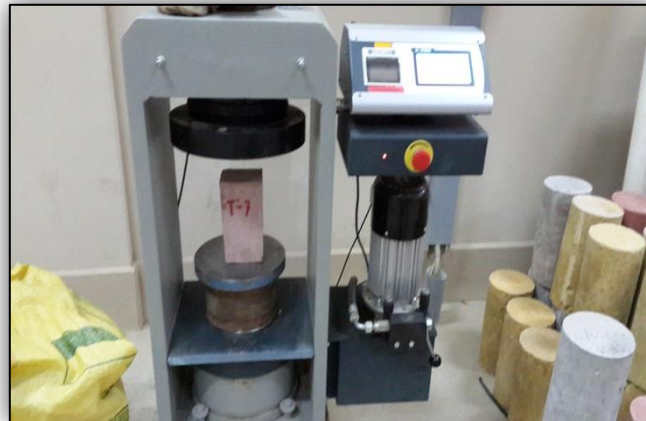
Foto 3.18 Ensayo a la Compresión Simple

Luego se procedió a medir la resistencia a la compresión simple de los cubos de Roca mediante una prensa hidráulica el que se encuentra en el laboratorio de suelos de la facultad de ciencias y tecnología.

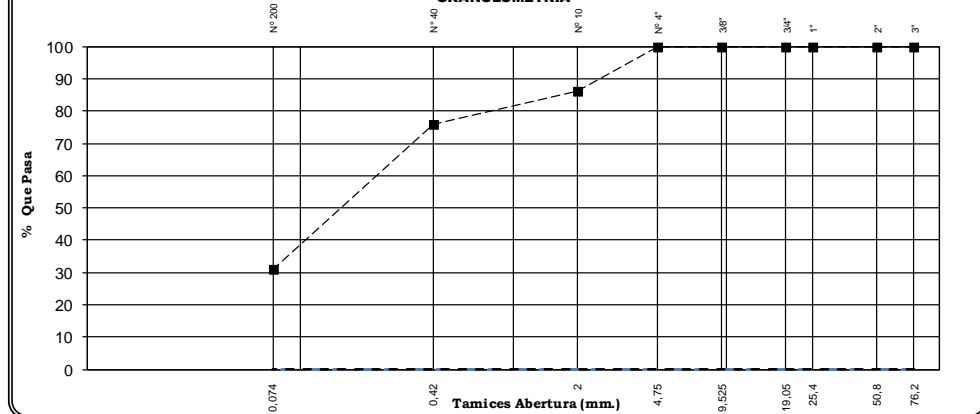
GRANULOMETRÍA

Límite Líquido	15,6	Límite Plástico	12,2	Índice de plasticidad	3,3	CLASIFICACIÓN AASHTO M 145	
						AASHTO	A - 2 - 4 (0)
Coefficiente de uniformidad	D ₆₀ =	0,23	D ₃₀ =	D ₁₀ =		Unificada	Arena limosa SM

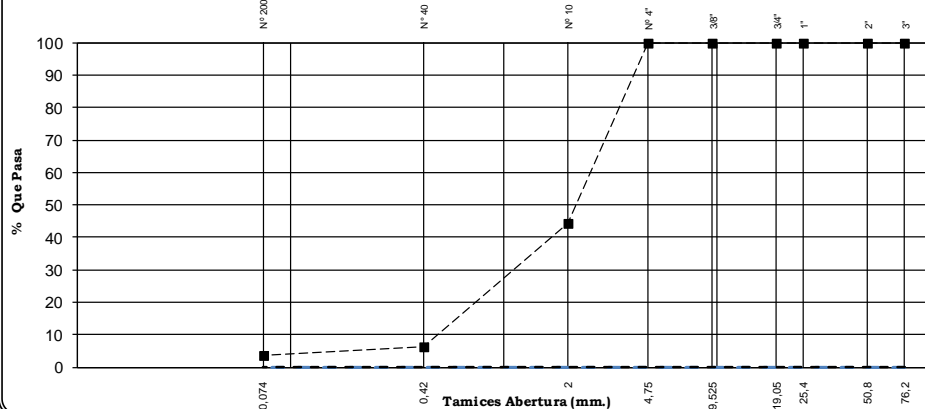
GRANULOMETRÍA

Límite Líquido	20,0	Límite Plástico	N.P.	Índice de plasticidad	0,0	CLASIFICACIÓN AASHTO M 145	
Coeficiente de uniformidad	5,08	D ₆₀ =	2,85	D ₃₀ =	1,44	D ₁₀ =	0,56
							AASHTO
						Unificada	Arena mal graduada SP

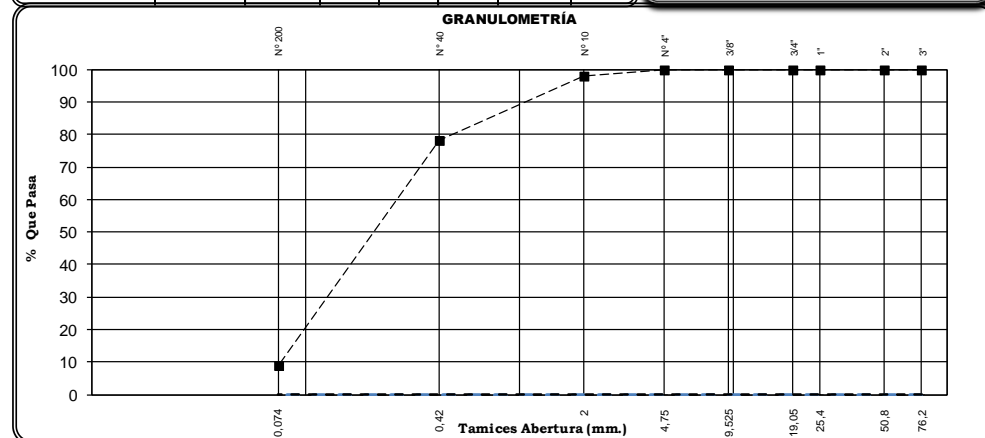
Límite Líquido	16,8		Límite Plástico	N.P.	Índice de plasticidad	0,0	CLASIFICACIÓN AASHTO M 145	
Coeficiente de uniformidad	3,31	D ₆₀ =	0,27	D ₃₀ =	0,13	D ₁₀ =	0,08	AASHTO
								Unificada

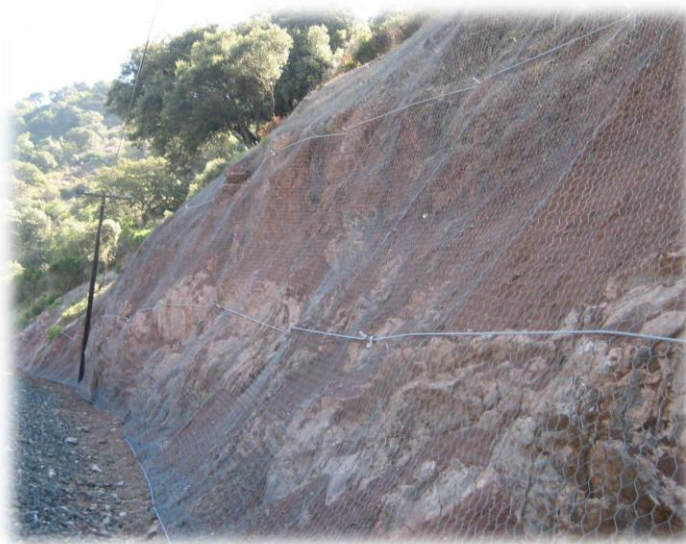
Figura 4.1: Sistema de estabilización Malla TT reforzada

El Talud presenta un mecanismo de inestabilidad debido a falla por vuelco, las inestabilidades se producen continuamente, obligando a un mantenimiento regular del Talud, de las cunetas y de la propia calzada.

el sistema nos garantiza una gran resistencia evitando el desprendimiento de rocas mejorando la estabilidad del talud y garantizando una elevada seguridad a los transeúntes a un costo relativamente bajo, ejecución rápida y de poco impacto ambiental.

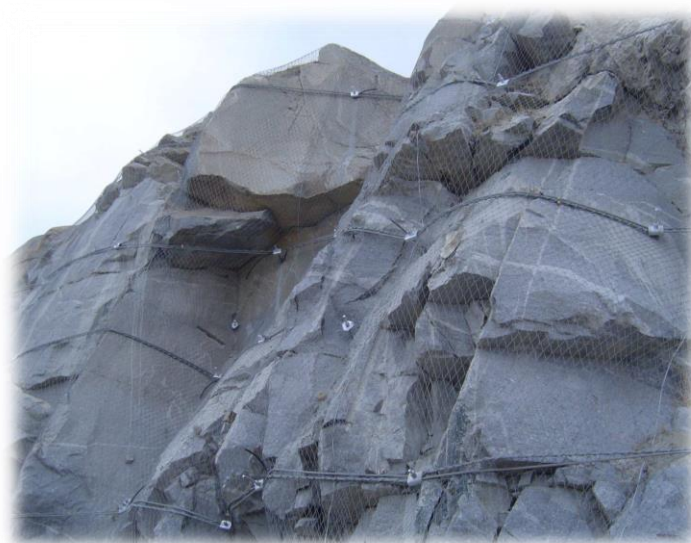
Figura 4.2: Sistema de estabilización TECCO

Se eligió este sistema ya que al comprender mallas, pernos y anclajes nos permite una capacidad de carga y tracción elevada a un coste no muy elevado garantizándonos una mejor consolidación de las partes afectadas del talud dándonos un elevado grado de seguridad garantizando el impedimento de desprendimientos de rocas, el sistema es de rápida ejecución y de bajo impacto ambiental.

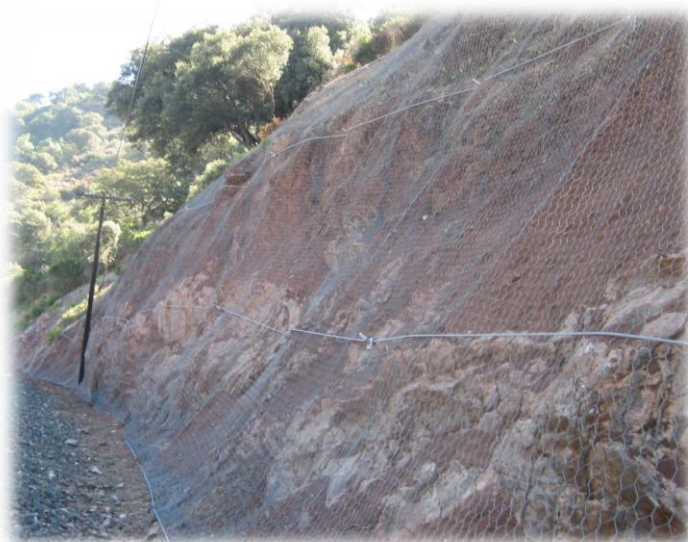
Figura 4.3: Sistema de estabilizacion Malla TT reforzada

Donde el mecanismo que produce la inestabilidad de dicho talud es por falla planar donde el deslizamiento de grandes capas de material tapan las cunetas y en partes la mitad de la calzada. El material que presencia el Talud es Constituida principalmente por calizas silicificadas gris violáceo (Formación Vitiacua). Para evitar desprendimientos y mejorar la estabilidad del Talud se propone la siguiente alternativa de solución:

Se eligio este sistema de estabilizacion ya que comprende una alta viabilidad técnica de acuerdo a solucionar el problema de inestabilidad que presenta el presente talud ya que los desprendimientos de rocas son ocasionales ademas de ser un sistema de bajo coste su ejecucion abarca grandes áreas de forma rápida este sistema nos da un elevado grado de seguridad a un bajo coste y elevado rendimiento.

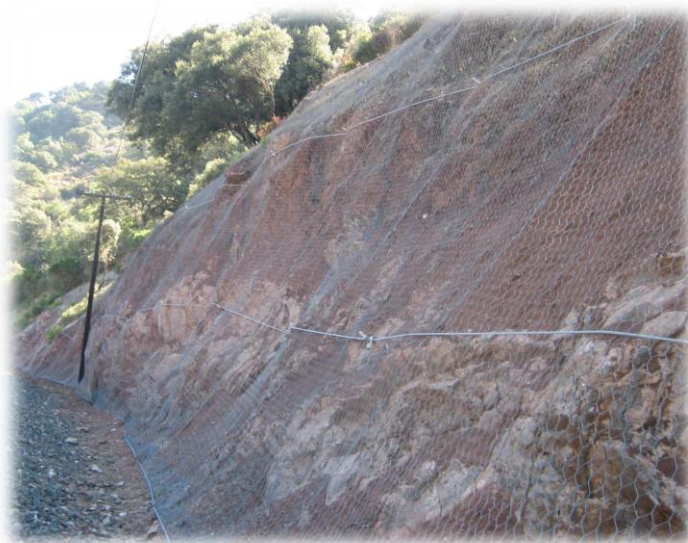
Figura 4.4: Sistema de estabilizacion Malla TT reforzada

El mecanismo principal que afecta la estabilidad de dicho talud es el del tipo de falla por vuelco donde el desprendimiento de material tapa en la totalidad las cunetas que pasan por el talud y los desprendimientos de Rocas es ocasional sobre la calzada.

Se eligio el sistema ya que el problema de inestabilidad del talud se puede corregir con el sistema planteado ya que comprende una alta viabilidad tecnica de acuerdo a solucionar el problema de inestabilidad que presenta el presente talud donde los desprendimientos de rocas son ocasionales ademas de ser un sistema de bajo coste su ejecucion abarca grandes áreas de forma rápida este sistema nos da un elevado grado de seguridad a un bajo coste y elevado rendimiento.

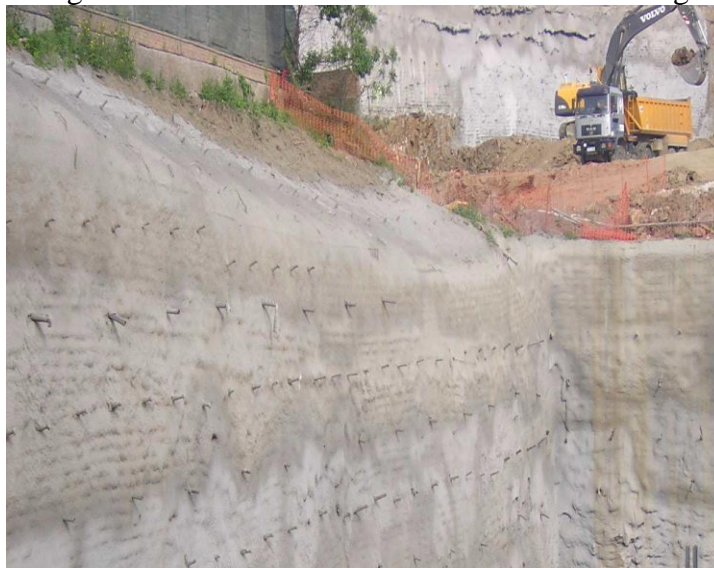
Figura 4.5 : Sistema de Estabilizacion Soil Nailing

Se eligio este sistema ya que al tener un SMR muy bajo siendo un talud totalmente inestable, se necesita la ejecucion del sistema logrando consolidar el talud dando de esta manera un elevado grado de seguridad aunque el costo del sistema es elevado el coste de mantenimiento es casi nulo.

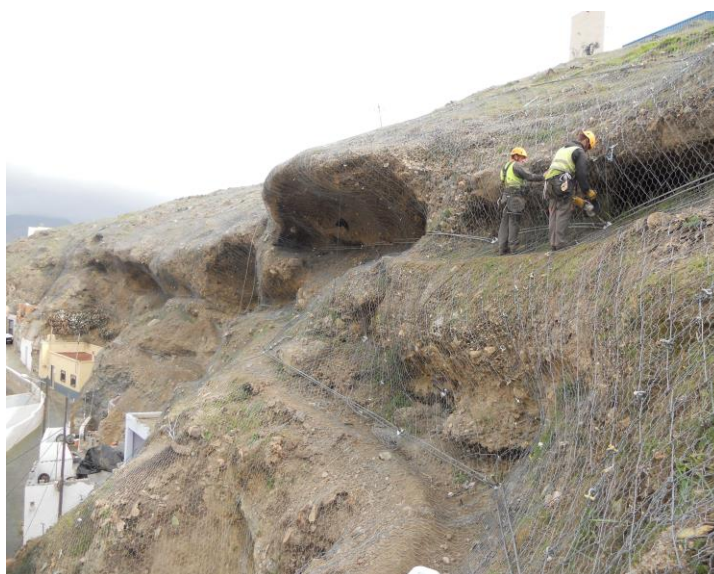
Figura 4.6.: Sistema de Estabilización Red de Cables Continua

Se eligió este sistema ya que a su alta viabilidad técnica en la ejecución de taludes de gran altura garantizando la capacidad de controlar y evitar los desprendimientos de rocas aunque el costo es elevado el sistema garantiza la seguridad con un costo de mantenimiento casi nulo.

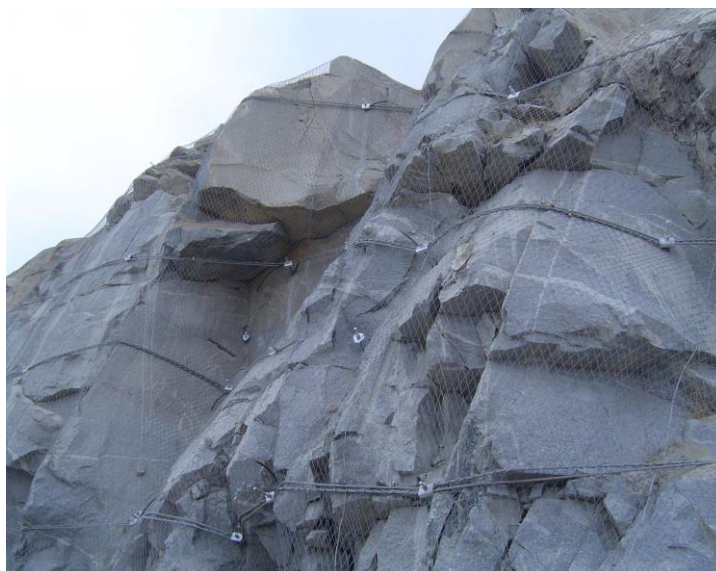
Figura 4.7: Sistema de estabilización TECCO

Al Parecer es un talud Estable pero por experiencia propia el talud produjo un gran desprendimiento de rocas cortanto el tráfico por varios días Para poder corregir el proceso de inestabilidad de dicho talud se necesita un sistema de estabilizacion que pueda soportar grandes cargas es por eso que se propone como medida de Estabilizacion la malla de alta resistencia denominado **TECCO** ya que el sistema comprende con pernos de anclaje con diferentes diametros y longitudes, alternativa que nos permite una capacidad de carga y tracción elevada garantizándonos una mejor consolidación de las partes afectadas del talud dándonos un elevado grado de seguridad aunque a un costo elevado.

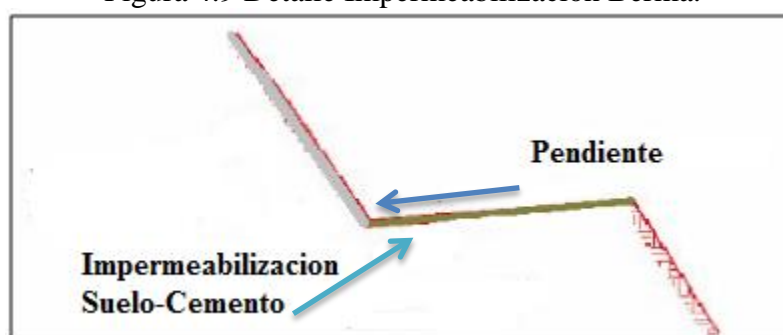
Figura 4.9 Detalle Impermeabilización Berma.

Esta alternativa nos permite mejorar la estabilización del talud dándonos un considerable grado de seguridad a un bajo costo.

El recubrimiento en suelo cemento puede mejorar las Condiciones de permeabilidad de un talud haciéndolo relativamente impermeable y, en esta forma disminuyendo la infiltración. El suelo debe estar libre de materia orgánica y raíces. Se agrega la mínima cantidad de agua consistente con la trabajabilidad de la mezcla. Es importante señalar que si la relación agua-cemento es muy alta se produce agrietamiento severo del recubrimiento, de allí la importancia de estudiar la mezcla y verificar los resultados.
