## **CAPÍTULO I**

### **EVALUACIÓN SUPERFICIAL DE PAVIMENTO FLEXIBLE**

#### **AV. FROILÁN TEJERINA**

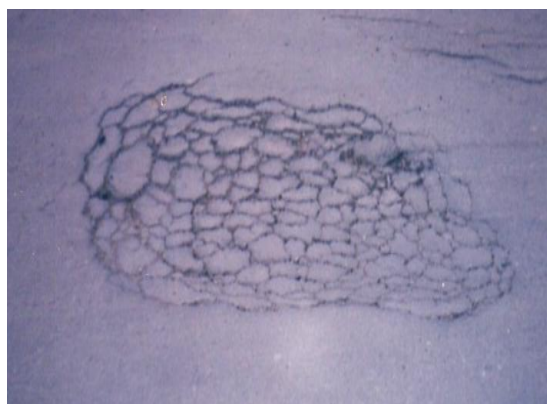
**Figura 3.1** Grieta Piel De Cocodrilo

**BAJA (L).** Fisuras y grietas son muy finas, longitudinales y paralelas con poca o ninguna interconexión entre ellas.

- Grietas más desarrolladas e interconectadas con algo de desintegración en los bordes.

- Las grietas han progresado de tal manera que forman bloques o partículas bien definidos con fuertes desintegraciones de los bordes y algunos pedazos se pueden soltar fácilmente.

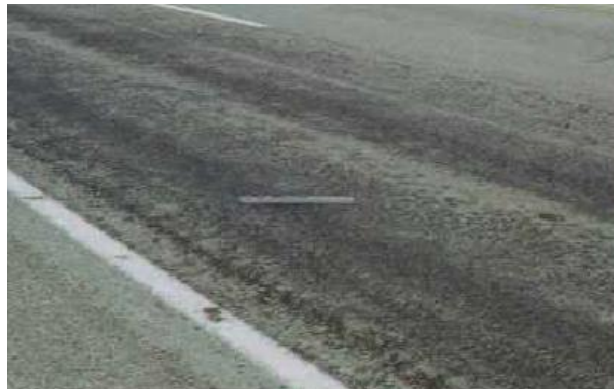
**Figura 3.2** Exsudación Del Asfalto

Esta falla consiste en la formación de una película de material asfáltico en la superficie del pavimento flexible creando una superficie brillante y reflectaba, comúnmente pegajosa, la exudación es la causa de exceso asfalto en la mezcla en

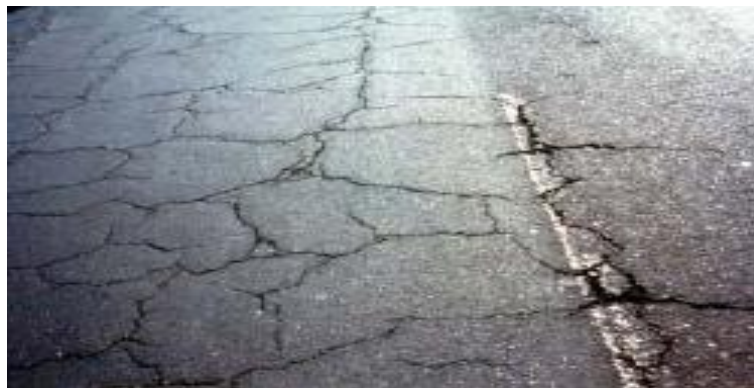
**Figura 3.3** Grietas De Contracción

Son grietas interconectadas que dividen el pavimento en bloques aproximadamente rectangulares con lados entre 0.30m y 3m respectivamente, estas grietas son principalmente producidas por la contracción del asfalto por efecto de las variaciones climáticas de la temperatura, no están asociadas con cargas ni fatiga, indican que el asfalto se ha endurecido considerablemente, estas ocurren generalmente en áreas grandes de pavimento y algunas veces donde no hay tráfico vehicular.

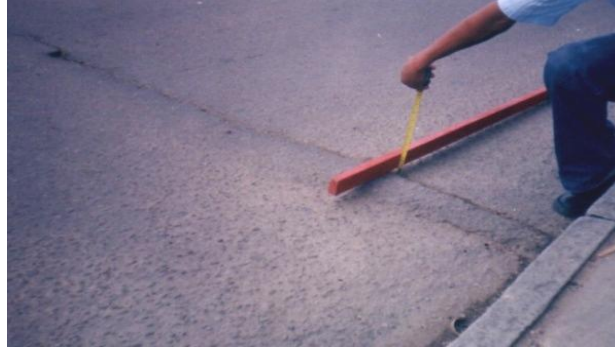
**Figura 3.4** Elevación

Las elevaciones son pequeñas y localizadas protuberancias de la superficie del pavimento, a diferencia de las deformaciones producidas por empuje que son producidas por la inestabilidad del pavimento, las elevaciones son producidas por:

- Movimiento y levantamiento de trozos de losas debajo de la carpeta asfáltica.
- Hinchamiento por localización
- Infiltración de material en las juntas.

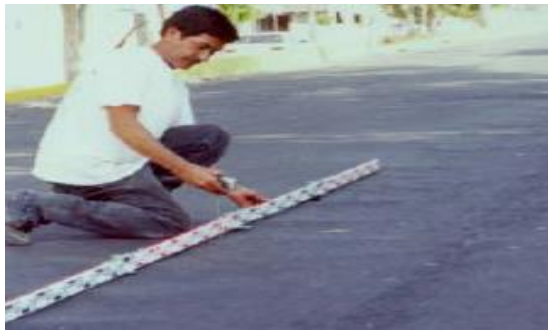
**Figura 3.5** Corrugaciones

Éstas están conformadas por hundimientos y crestas (ondulaciones), espaciadas menos de 3m en sentido transversal al tráfico vehicular, estas son causadas normalmente por tráfico en pavimento de base o de una superficie inestable.

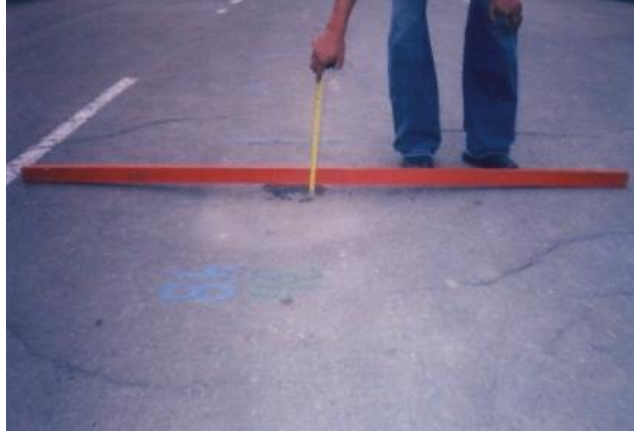
**Figura 3.6** Depresiones

Son áreas del pavimento con elevaciones inferiores a las adyacentes, las pequeñas depreciaciones son difíciles de observar en pavimentos secos a simple vista. Bajo la lluvia se producen empozamientos de agua que generalmente dejan una marca de contorno al secar. Generalmente son productos del asentamiento de la fundación o fallas constructivas, pueden producir rugosidades y ser muy peligrosas al llenarse con agua, se diferencian de los hundimientos porque no son abruptos.

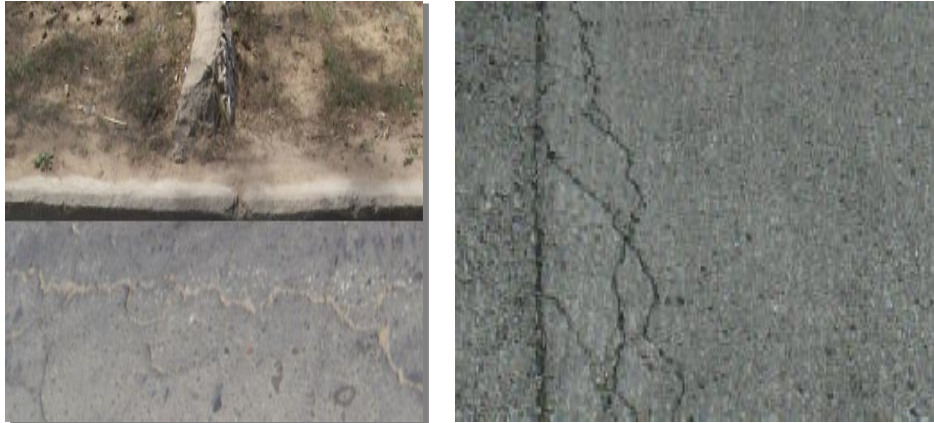
**Figura 3.7** Grietas de Borde

Son grietas longitudinales y paralelas contenidas en una franja de 30 a 60 cm. En el borde extremo del pavimento, esta falla es acelerada por las cargas y puede ser causada por el congelamiento de la base o subrasante, materiales expansivos y falla del soporte lateral, en algunos casos se puede llegar a producir la pérdida del borde por disgregación.

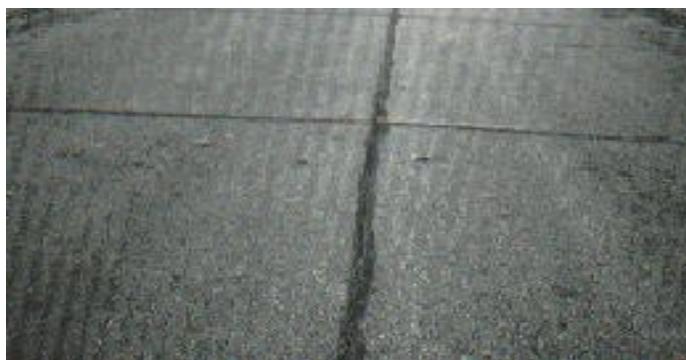
**Figura 3.8** Grietas de Reflexión o de Juntas

Sólo ocurren en capas asfálticas de pavimentos de concreto (rígidos), no incluyen grietas de reflexión de ningún otro, tipo de base o material bajo el asfalto superficial, normalmente son longitudinales y transversales causadas por expansión y contracción o movimiento de las losas por infiltración del agua, como también por la mala ejecución de las juntas de construcción de la carpeta asfáltica o de las juntas en zonas de ampliación. Este tipo de falla no está asociada con el tráfico vehicular, sin embargo éste puede producir disgregación en los bordes, el conocer las dimensiones de la losa de concreto nos ayuda en la identificación de estas grietas de reflexión.

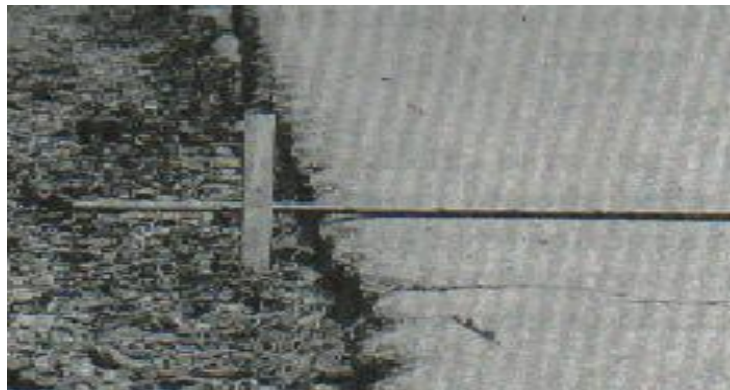
**Figura 3.9** Desnivel de Calzada

Diferencia de elevación entre el borde del pavimento y el hombrillo, normalmente causado por la erosión o asentamiento del hombrillo, o elevación de la calzada sin nivelar la altura del hombrillo.

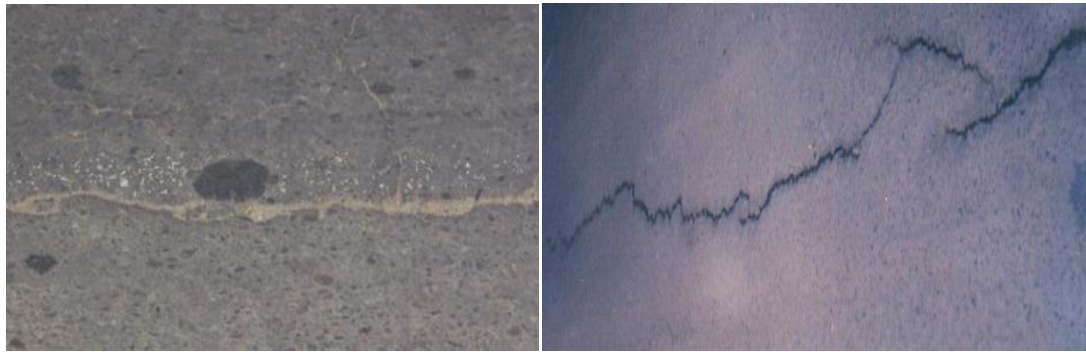
**Figura 3.10** Grietas longitudinales y transversales

Las grietas longitudinales son paralelas al eje del pavimento o el eje de construcción causadas por:

- Por mala construcción de junta de franjas del asfalto.
- Contracción del asfalto debido a cambios de temperatura y el envejecimiento.
- Reflexión de las grietas del pavimento inferior, grietas en el asfalto.

Las grietas transversales son aproximadamente perpendiculares al eje del pavimento y pueden ser causadas por las mismas razones indicadas, este tipo de grietas no están asociadas con el tráfico o tipo de carga.

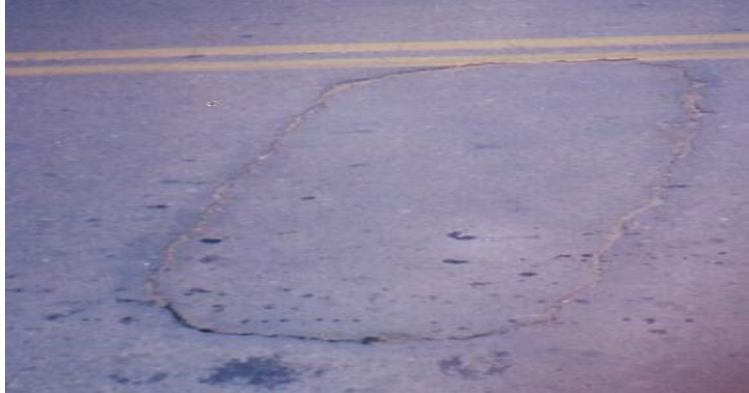
**Figura 3.11** Bacheo y Zanjas reparadas

Un bacheo es un área de un pavimento que ha sido reparada mediante el empleo de material nuevo. Un bache es considerado un defecto, independiente de lo bien que haya sido ejecutado, pero éste produce algo de rugosidades.

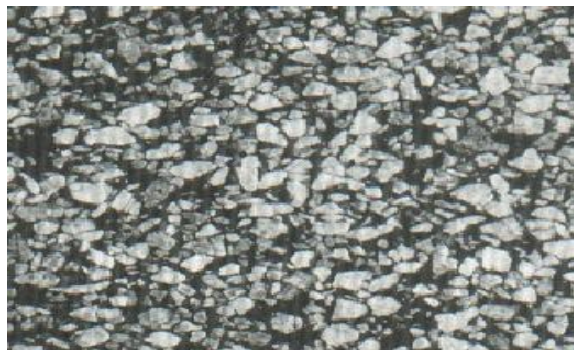
**Figura 3.12** Agregados Pulidos

Esta falla es producida por pasos continuos del tráfico vehicular, la adherencia con los neumáticos se reduce considerablemente. El agregado pulido se cuenta cuando un examen detallado revela que la textura del pavimento es inadecuada y las superficies de las partículas del agregado son suaves al tacto, este tipo de falla está asociada con la baja resistencia a la fricción.

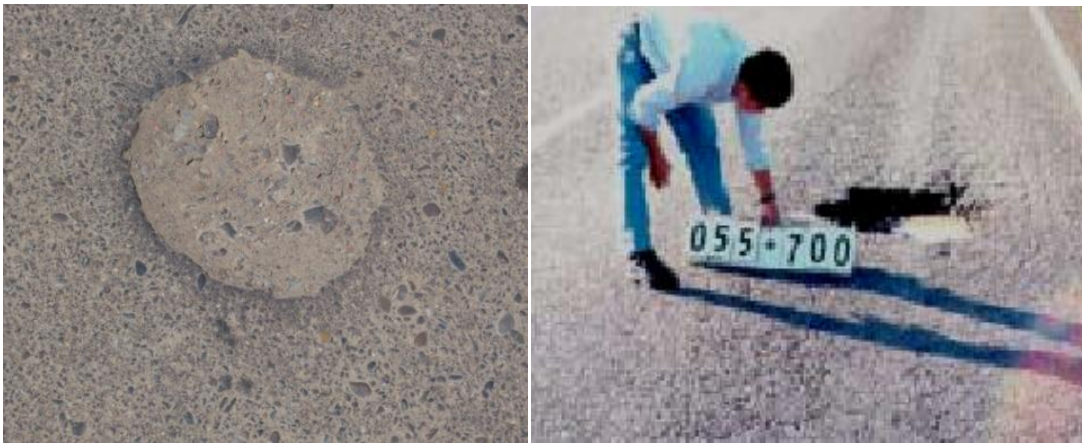
**Figura 3.13** Huecos

Los huecos son pequeñas fallas de forma cóncava y diámetros inferiores a 90cm. Usualmente tienen bordes angulosos y verticales en las cercanías de la superficie, crecen rápidamente por el agua acumulada en el propio hueco. Son producidos por pequeñas áreas del pavimento, éste se desintegra debido a los defectos de la mezcla, puntos débiles de la base o la subrazante o grietas piel de cocodrilo de alta severidad, los huecos son causados generalmente por la falla estructural y no debe confundirse con disgregación o desintegración. Cuando los huecos son causa del deterioro progresivo de fallas el tipo piel de cocodrilo debe considerarse como huecos y no como disgregación o desintegración.

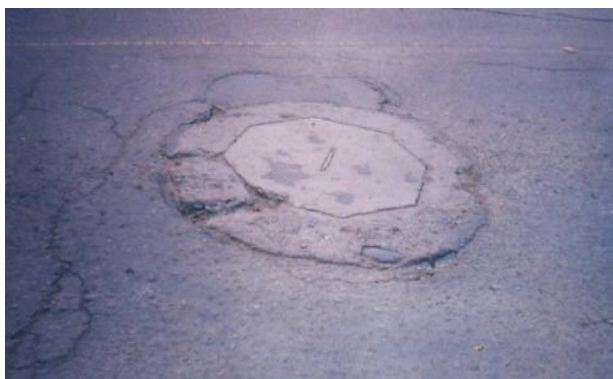
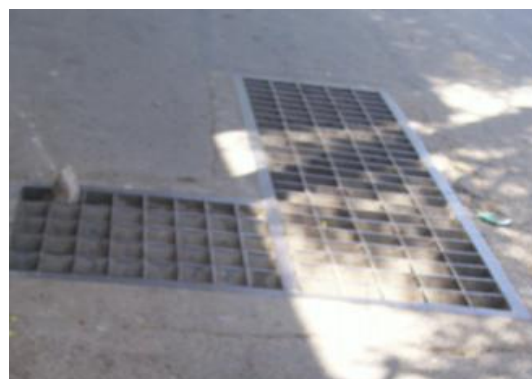
**Figura 3.14** Tapas De Alcantarillado Y Rejillas De Drenaje

Éstos producen depresiones y elevaciones a la rodadura.

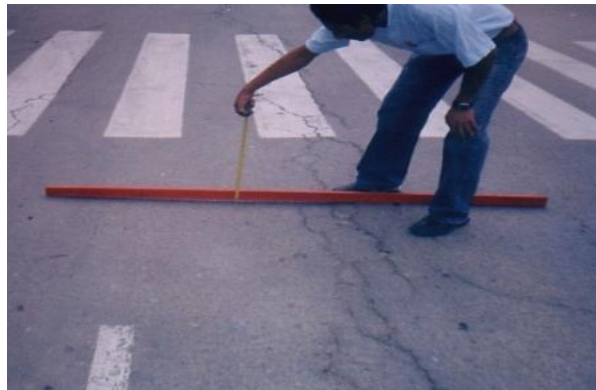
**Figura 3.15** Ahuellamiento

El ahuellamiento es una depresión longitudinal, bajo las huellas de los neumáticos. El pavimento puede levantarse a lo largo de los bordes de la depresión. Generalmente el ahuellamiento se observa después de la lluvia, al llenarse de agua las depresiones.

El ahuellamiento es originado por la deformación permanente de la subrasante o alguna capa del pavimento, normalmente causado por la consolidación o movimiento lateral de los materiales bajo el efecto del tráfico. El excesivo ahuellamiento puede producir una falla excesiva en el pavimento en su estructura.

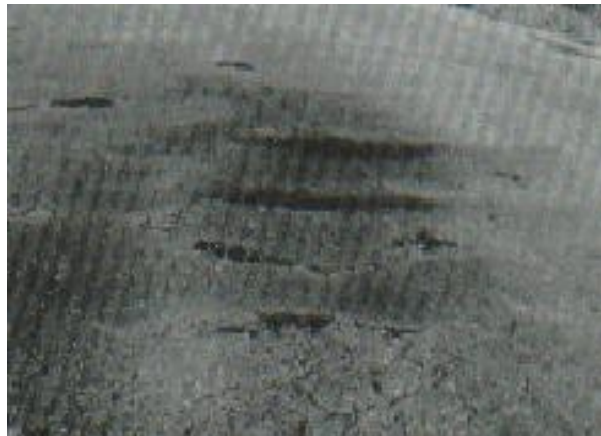
**Figura 3.16** Deformación por Empuje

Es un desplazamiento o deformación permanente producidos por el tráfico en un área localizada del pavimento. Cuando el tráfico empuja sobre el pavimento produce una corta y abrupta en la superficie. Este tipo de falla se produce mayormente en mezclas con asfaltos líquidos o emulsiones, así como en las mezclas de baja estabilidad.

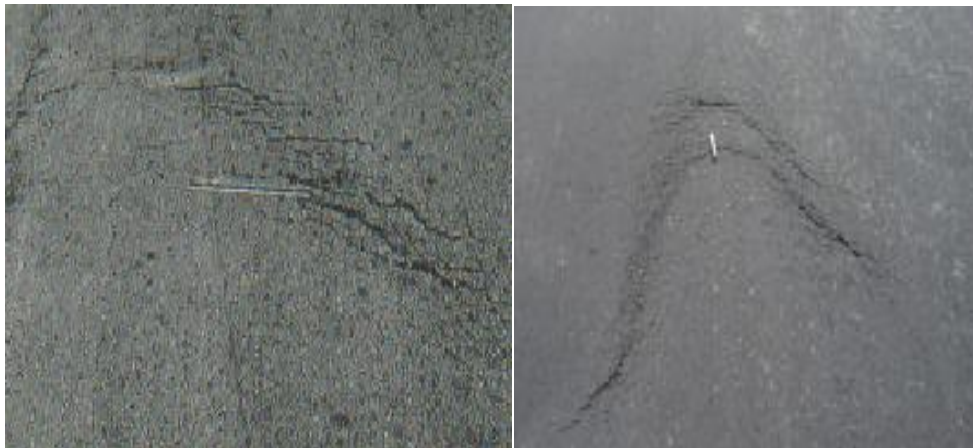
**Figura 3.17** Grietas de Deslizamiento

Son grietas en forma de media luna, con sus puntas en el sentido de la dirección de tráfico. Son causadas por los deslizamientos de las capas asfálticas superficiales y ocurren por falta o exceso de riego de adherencia.

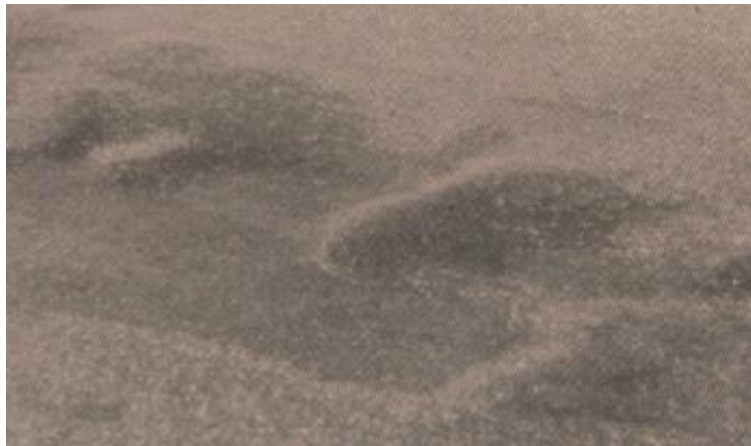
**Figura 3.18** Hinchamientos

Es un desplazamiento del pavimento localizado hacia arriba, debido al hinchamiento de la subrazante o alguna porción de la estructura del pavimento. Generalmente causado por la humedad en los suelos expansivos o esponjamientos por congelación de las capas granulares.

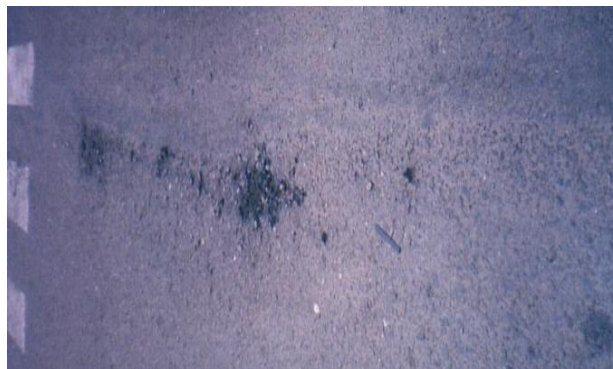
**Figura 3.19** Desintegración Del Pavimento

La disgregación es el desprendimiento o pérdida sucesiva de material superficial, por la abrasión del tráfico el clima es causado generalmente por el uso de métodos de construcción pobres, la utilización de agregados de baja calidad. En épocas de lluvia forman los charcos de agua.
