En el tramo vial Tomatitas – La Victoria; la vía presenta una serie de fallas y deterioro en gran parte de su recorrido. Se encuentra en una región húmeda de vegetación abundante, de terreno expansivo con presencia de materia orgánica.

El tramo “Tomatitas – La Victoria” tiene una longitud de 5,260 Km, tiene inicio en la progresiva 0+000 en el puente Mariscal Antonio José de Sucre, en Tomatitas, y concluye en la progresiva 5+260, en la comunidad de La Victoria.

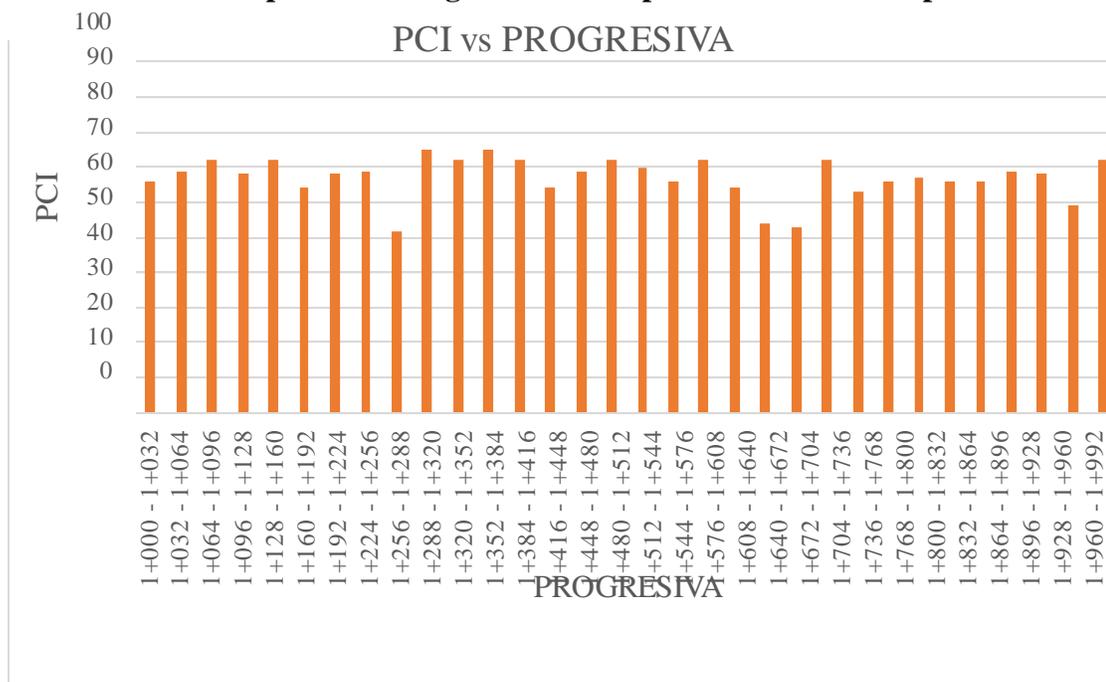
Gráfico 3.10: Representación gráfica de comportamiento de PCI para Km 2

Progresiva	Tramo N°	Long. m	Ancho de calzada			VCD M ²	PCI	Condición del Pavimento
			m	m	m ²			
1+000 - 1+032	30	32,0	7,0	224,0	34,0	66,0	BUENO	
1+032 - 1+064	31	32,0	7,0	224,0	31,0	69,0	BUENO	
1+064 - 1+096	32	32,0	7,0	224,0	28,0	72,0	MUY BUENO	
1+096 - 1+128	33	32,0	7,0	224,0	32,0	68,0	BUENO	
1+128 - 1+160	34	32,0	7,0	224,0	28,0	72,0	MUY BUENO	
1+160 - 1+192	35	32,0	7,0	224,0	36,0	64,0	BUENO	
1+192 - 1+224	36	32,0	7,0	224,0	32,0	68,0	BUENO	
1+224 - 1+256	37	32,0	7,0	224,0	31,0	69,0	BUENO	
1+256 - 1+288	38	32,0	7,0	224,0	48,0	52,0	REGULAR

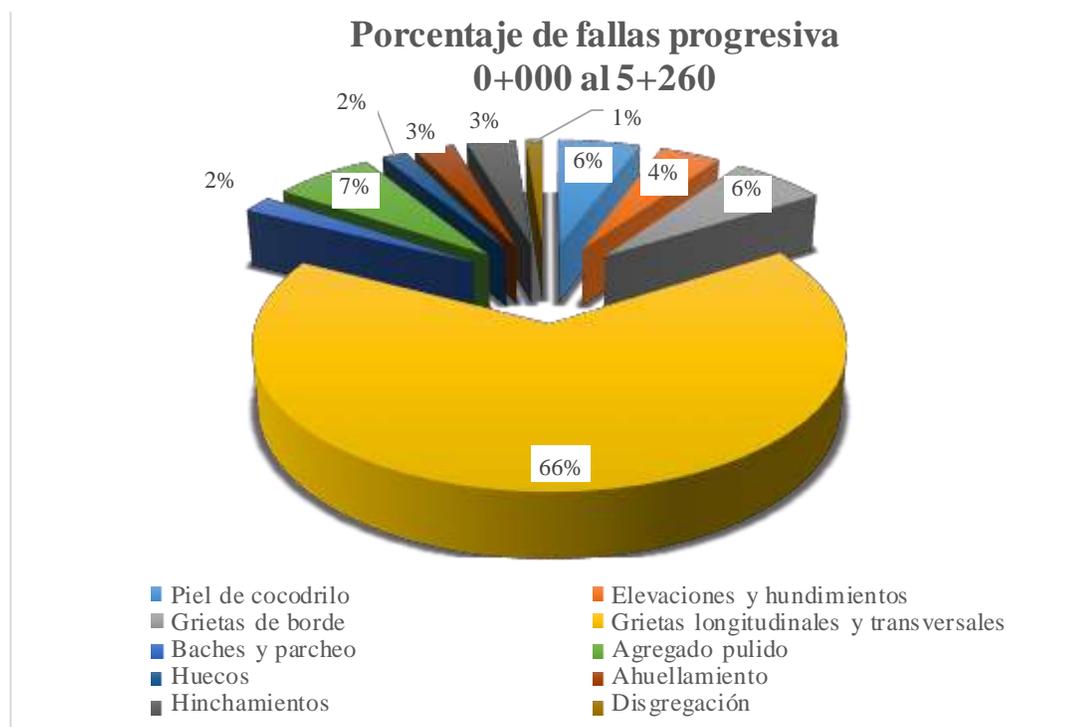
Gráfico 3.15: Representación gráfica porcentual 0+000 – 5+260

El tipo de falla predominante a lo largo del tramo son Grietas Longitudinales y Transversales representando, el Agregado Pulido ocupa el segundo lugar del total de

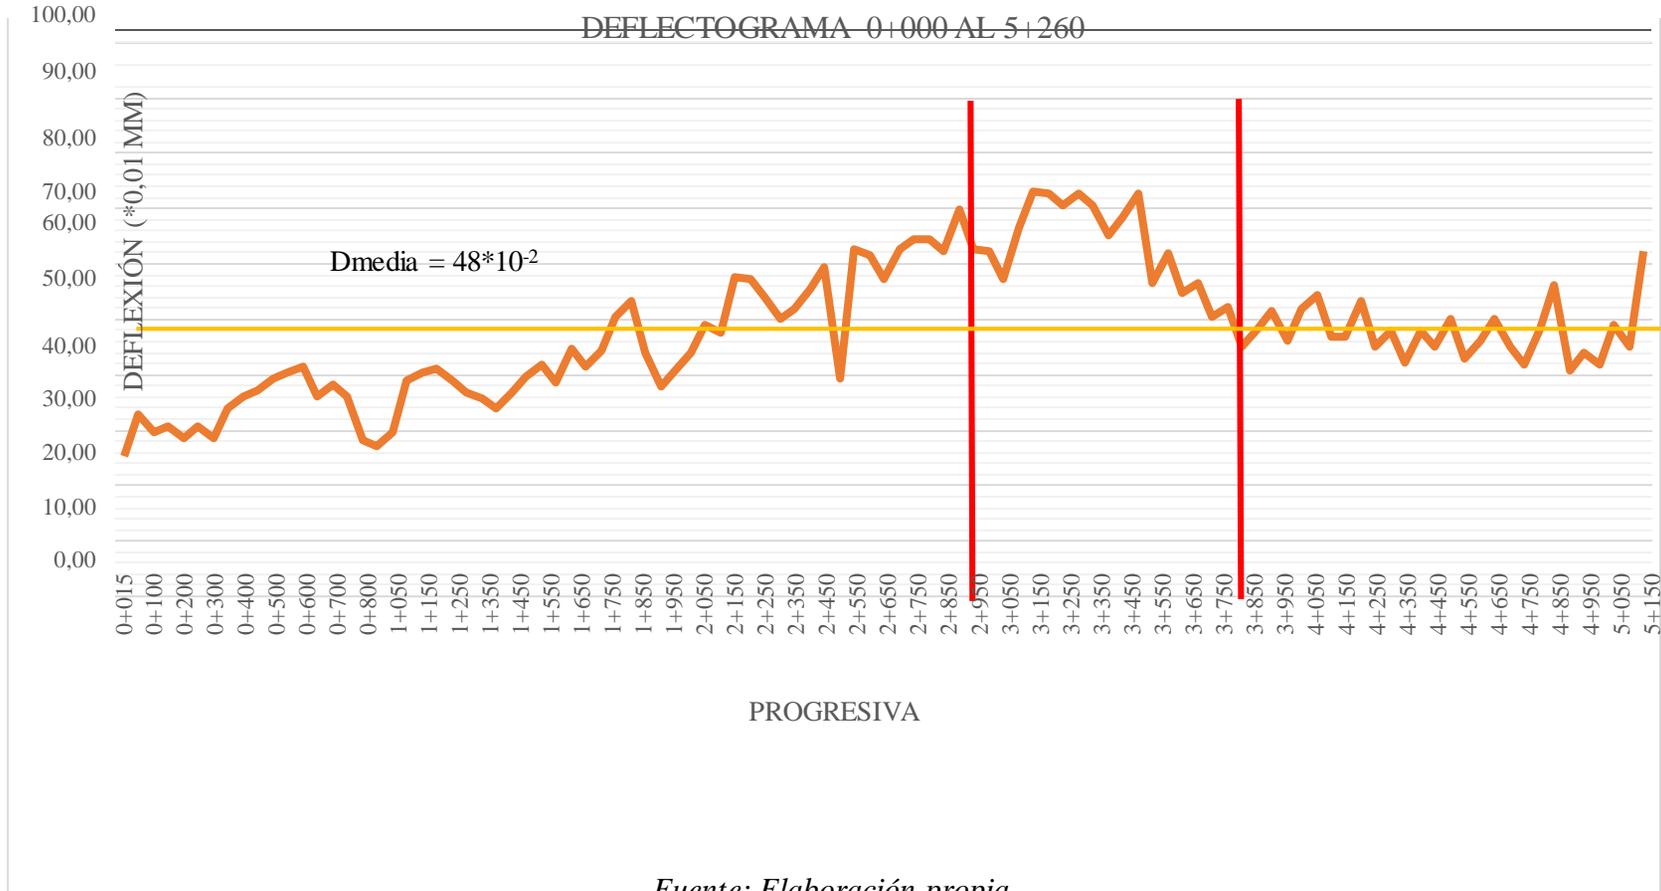
Gráfico 3.18: Deflectograma 0+000 – 5+260

De la progresiva 2+000 a 5+260, las deflexiones se incrementan, debido a que la subrasante natural es inestable, siendo una arcilla pobre de baja capacidad portante, lo cual produjo en la carpeta de rodadura ondulaciones e hinchamientos. Los hinchamientos influyen directamente en la deflexión del pavimento, que al estar el suelo con un grado de saturación produce que se deflecte con facilidad, este tipo de falla ocurre debido a un deficiente drenaje y la no adecuada mejora de subrasante.

La tabla 3.46, es una relación entre la calificación PCI y las deflexiones máximas Do del km 4. Se puede observar una relación directa entre el PCI y la deflexión, ya que el km4 es el que presenta mayor cantidad de fallas del tipo HINCHAMIENTO de severidad MEDIA y ALTA, representando el 13% del total de fallas del km 4.

Los hinchamientos a lo largo del tramo son cuantiosos y afecta al tránsito vehicular, especialmente en el km 4, que viene acompañado de fallas tipo piel de cocodrilo y disgregación.

- Los radios de curvatura están comprendidos entre 100.09 y 410.11m, valores que están por encima de 100 y debajo de 500 m.
- En el Km 4 se puede observar una relación directa con el tipo de falla y la deflexión obtenida, ya que del total de fallas observadas en dicho tramo; el 13 % representa falla de tipo hinchamiento, lo cual incide en el comportamiento de la deflexión.

- De las tres calicatas realizadas en el tramo, se obtuvo que los CBR al 95%, superan al CBR mínimo recomendado para empedrados.
- Las fallas desde la progresiva 2+000 a 5+260, del tipo hinchamiento y hundimiento, se deben al tipo de suelo de la subrasante natural (arcilla pobre de con presencia de materia orgánica).

- Para la mejora del camino, el Tratamiento Superficial Triple es más viable y brinda una solución rápida. Sin embargo, al no contar la vía con un paquete estructural adecuado, cualquier recapado y/o tratamiento no dan solución a largo plazo.
- Un pavimento articulado mal ejecutado, acarrea consigo defectos estructurales que producen fallas visuales a lo largo de su vida útil.
- Un empedrado bien ejecutado, evita el reacomodamiento excesivo de las partículas en respuesta al tráfico vehicular
- De acuerdo a la Evaluación Superficial y Estructural del tramo, se puede decir que en nuestro medio, gran parte de la construcción de pavimentos articulados no están diseñados en base a parámetros de diseño establecidos. Razón por la cual existen fallas y deformaciones en los tramos, tanto urbanos como rurales, a poco tiempo de su puesta en servicio y no son capaces de completar su vida útil.
