CAPÍTULO I

INTRODUCCIÓN

El alcance del presente proyecto tiene como finalidad observar las causales de deterioro del pavimento rígido en la calle “Julio Sucre” ubicada en la localidad de San Lorenzo.

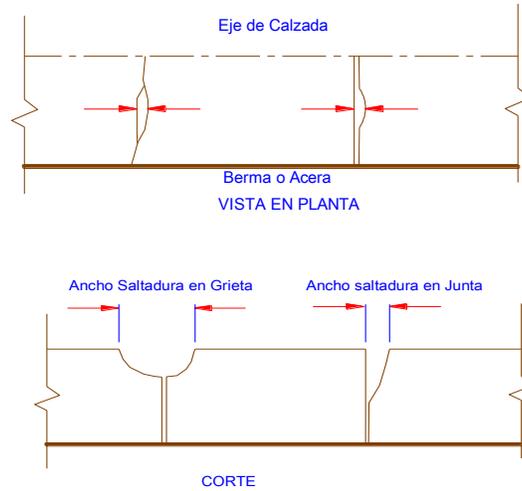
Figura 3.1. Juntas Saltadas

Desintegración de las aristas de una junta, longitudinal o transversal o una grieta, con pérdida de trozos y que puede afectar hasta unos 500 mm dentro de la losa, medidos como se indica en la Figura.

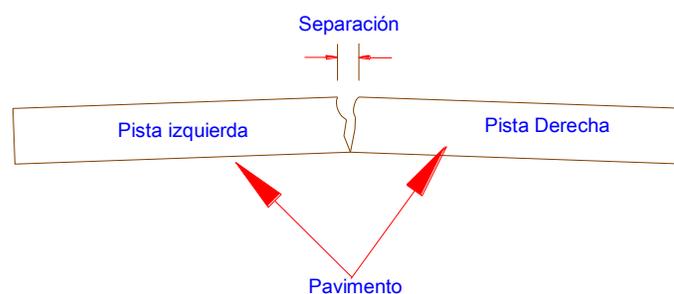
Figura 3.2 Separación de la junta longitudinal

Abertura en la junta longitudinal del pavimento

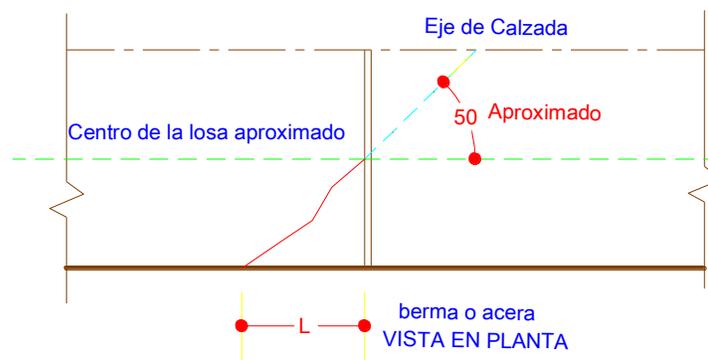
Figura 3.3. Grietas de esquina

Grieta que origina un trozo de losa de forma triangular, al interceptar las juntas transversal y longitudinal y que forma un ángulo de aproximadamente 50° con la dirección del tránsito. La longitud de los lados del triángulo varía entre 300 mm y la mitad del ancho de la losa. (Ver Figura).

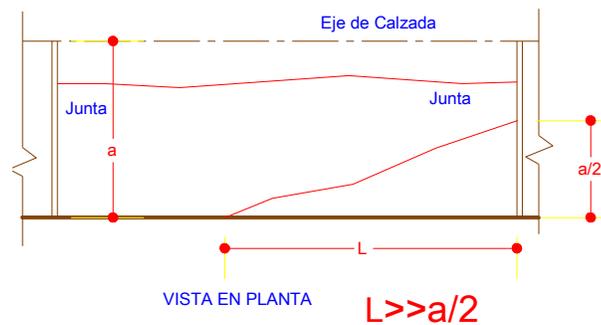
Figura 3.4. Grietas Longitudinales

Grietas que son predominantemente paralelas al eje de la calzada o que se extienden desde una junta transversal hasta el borde de la losa, pero la intersección se produce a una distancia (L en la Figura) mucho mayor que la mitad del ancho de la losa (a/2 en la Figura).

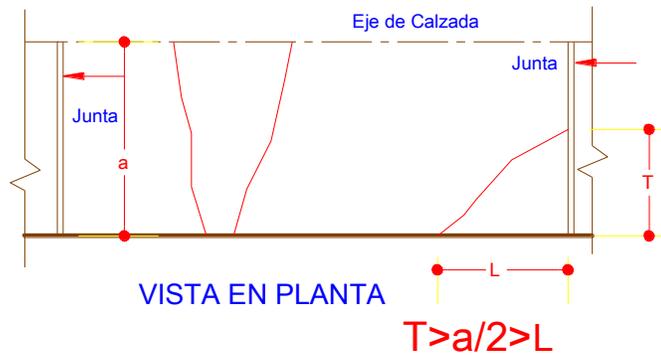
Figura 3.5. Grietas Transversales

- Grietas predominantemente perpendiculares al eje de la calzada.
- También pueden extenderse desde una junta transversal hasta el borde del pavimento, siempre que la intersección con la junta esté a una distancia del borde mayor que la mitad del ancho de la losa ($T > a/2$ en la Figura) y la intersección con el borde se

encuentre a una distancia inferior que la mitad del ancho de la losa ($L < a/2$ en la Figura).

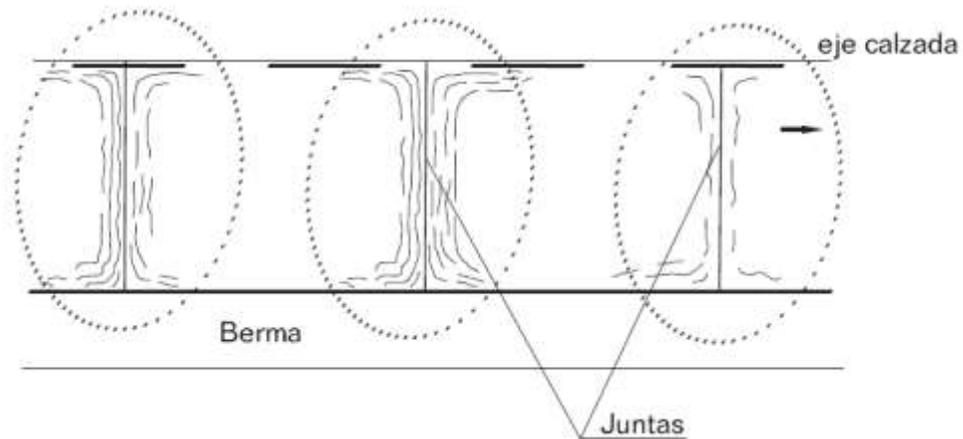
Figura 3.6. Agrietamiento por durabilidad

Ocurre en las inmediaciones de las juntas, grietas o bordes del pavimento; se inicia en las esquinas de las losas.

La zona agrietada y la circunvecina presentan una coloración oscura

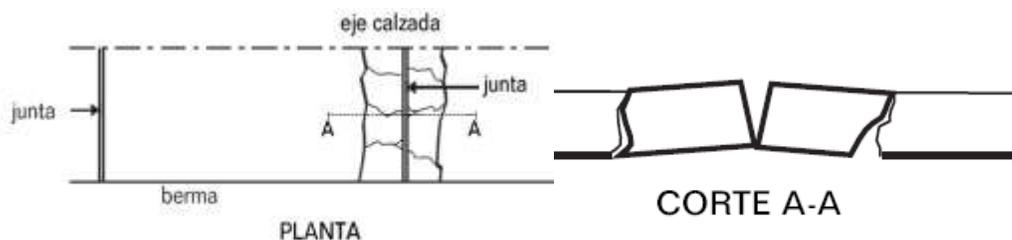
Figura 3.7 Levantamiento Localizado

Levantamiento de parte de la losa, localizado a ambos lados de una junta transversal o grieta. Habitualmente el hormigón afectado se quiebra en varios trozos.

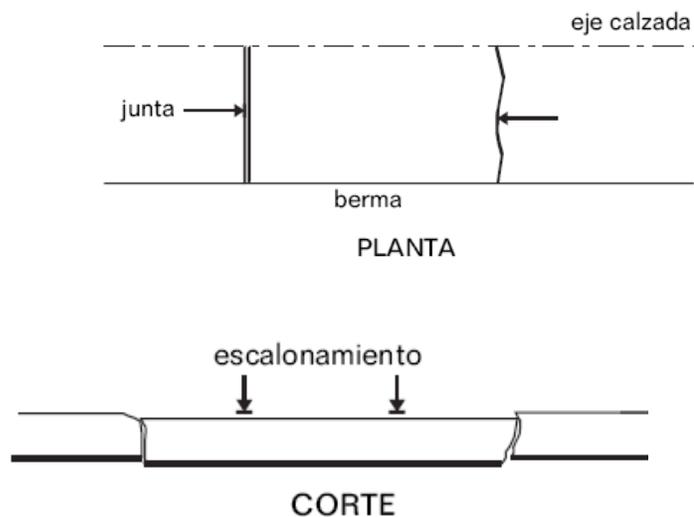
Figura 3.8 Escalonamiento de Juntas y Grietas

Desnivel entre dos superficies del pavimento, separadas por una junta transversal o grieta.

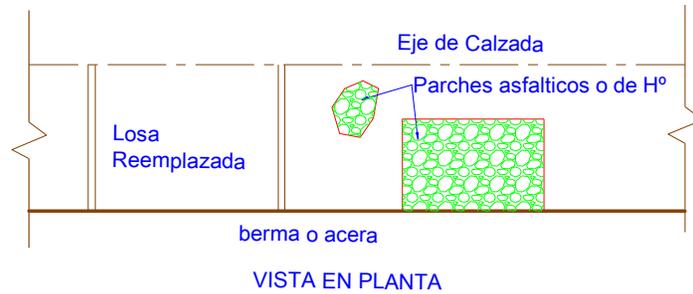
Figura 3.11. Parches deteriorados

Un área superior a 0,1 m² o losa completa que ha sido removida y reemplazada por un material que puede ser hormigón o asfalto y que se encuentra deteriorada

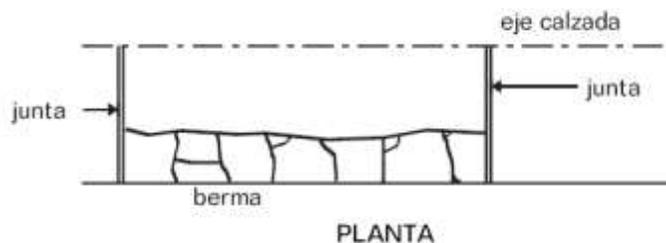
Figura 3.12. Fracturación múltiple

Área superior a 0,1 m² y hasta losas completas que presentan múltiples grietas abiertas que dan origen a numerosos trozos separados.
