## CAPITULO I

### 1.1 INTRODUCCIÓN

El presente trabajo tiene como principal objetivo la presentación de los deterioros mencionados anteriormente y sus posibles causas, además de los métodos empleados en algunos de los proyectos objeto de este documento.

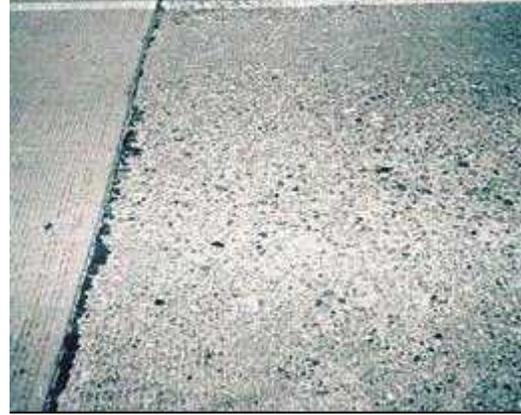
*Desgaste de la superficie*

*(Fuente: Tramo carretero El Sillar)*

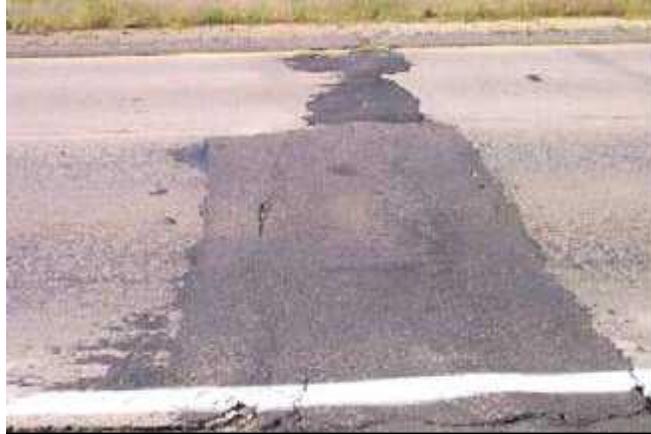
Un bacheo es el área donde el pavimento original ha sido removido y reemplazado por material nuevo, que no siempre es de las mismas características del originalmente utilizado. Un corte de utilidad es un bacheo que ha reemplazado el pavimento original a causa de instalaciones realizadas por debajo del pavimento

*Bacheo en el pavimento*

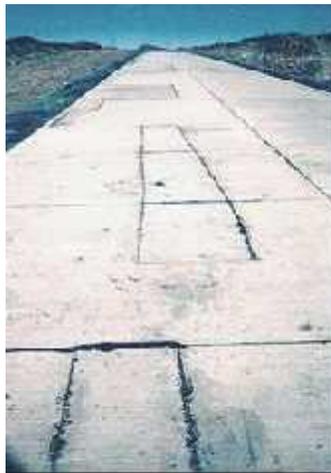
*Bacheos en el pavimento*

*(Fuente: Tramo carretero Llallagua – Uncía)*

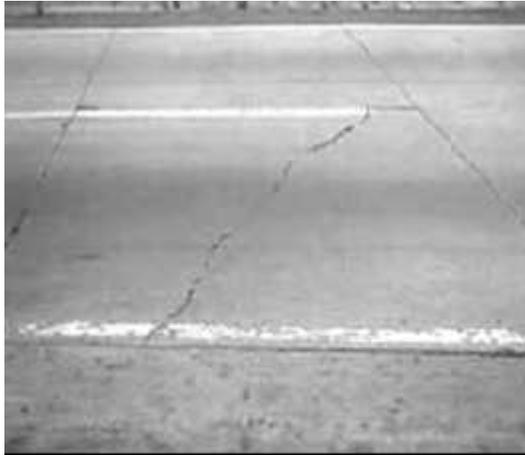
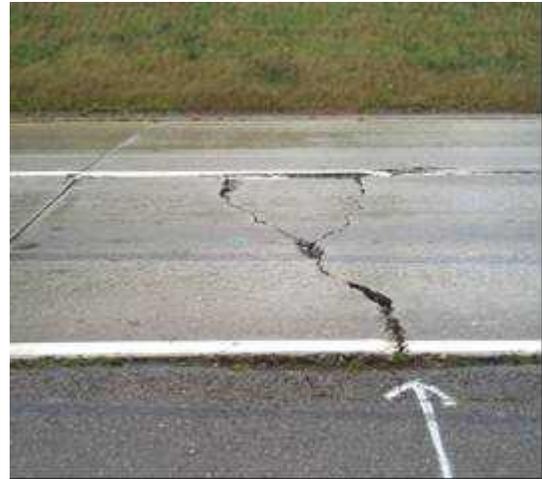
Las fisuras erráticas se deben principalmente a los asentamientos localizados de la subrasante o la subbase. Generalmente no se presentan si no es con un asentamiento.

*Fisuras diagonales*

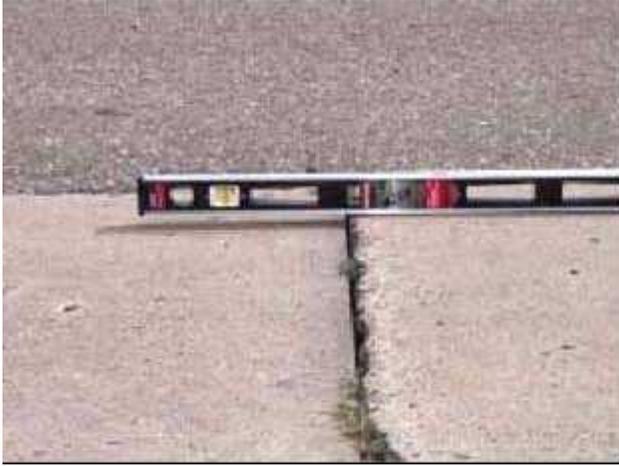
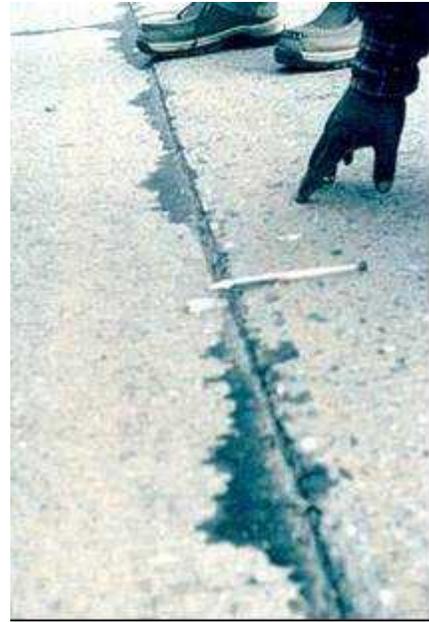
Estos mecanismos se acentúan cuando el material de la capa base es erosionable, es decir, cuando tiene material fino en su granulometría. También se hace crítico en juntas sin barras de transferencia de carga o con transferencia pobre, ya que las deflexiones en los bordes son mayores y amplifican la acción del bombeo de finos a la superficie.

*Losas con escalonamiento*

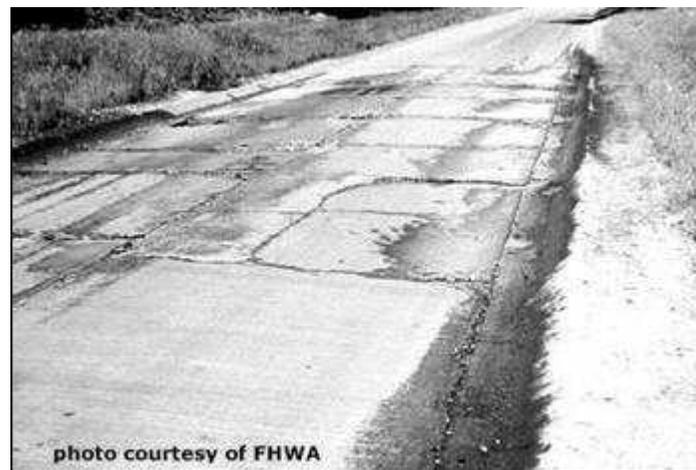
El bombeo es la evacuación del material fino de la subbase o subrasante transportado por el agua a través de las juntas o grietas del pavimento causado por la deflexión de la losa bajo el paso de cargas. A medida que el agua es expulsada de la subbase, acarrea partículas de arena, arcilla o sedimentos dando por resultado una progresiva pérdida de soporte por debajo del pavimento. El bombeo puede identificarse por la presencia de agua en la superficie del pavimento acompañada por material de las capas inferiores cercano a las juntas o grietas. El bombeo cerca de las juntas indica la existencia de un sellado pobre y pérdida de soporte de la subrasante, lo que conduce a la aparición de grietas por causa de la repetición de cargas. Se debe identificar el sellado defectuoso antes de afirmar la existencia de bombeo. El bombeo puede ocurrir en juntas y grietas del pavimento. La desintegración de bermas en los bordes del pavimento es a menudo un indicador de la existencia de bombeo por debajo de la losa.

*Losas subdivididas con bombeo de finos y agua en la superficie.*

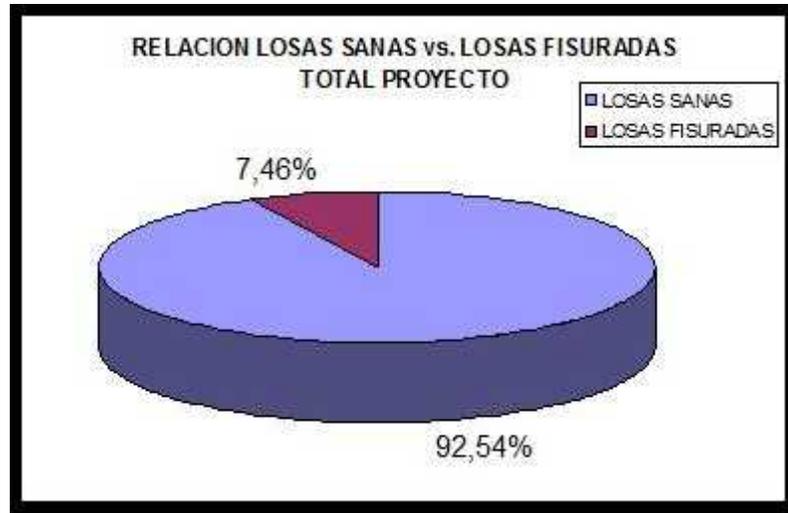
*Figura 3. Estadística de fisuración.*

Una vez concluido el trabajo de campo, los resultados obtenidos arrojaron los porcentajes vistos en la Figura 3, donde se puede observar que se tuvo un 7.46% de losas fisuradas. En el caso de este tramo en particular los deterioros se centran en fisuras transversales de espesor total. Una muestra de las fisuras podemos observar en la siguiente fotografía:

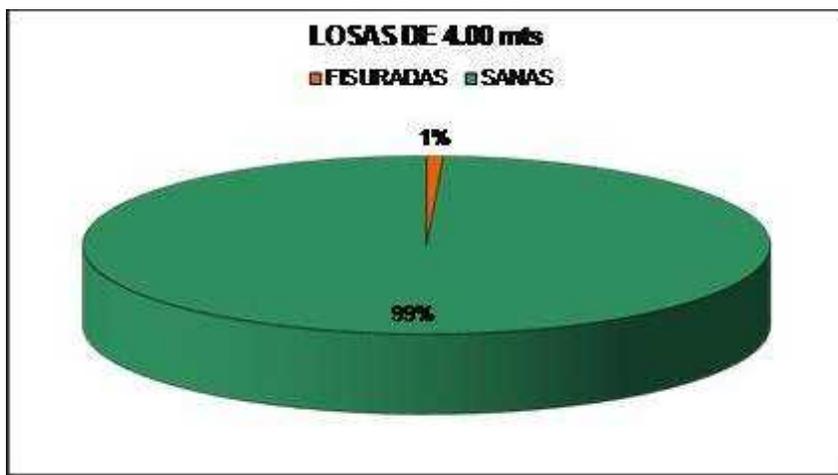
Figura 9. Losas fisuradas de 4.00 mts.

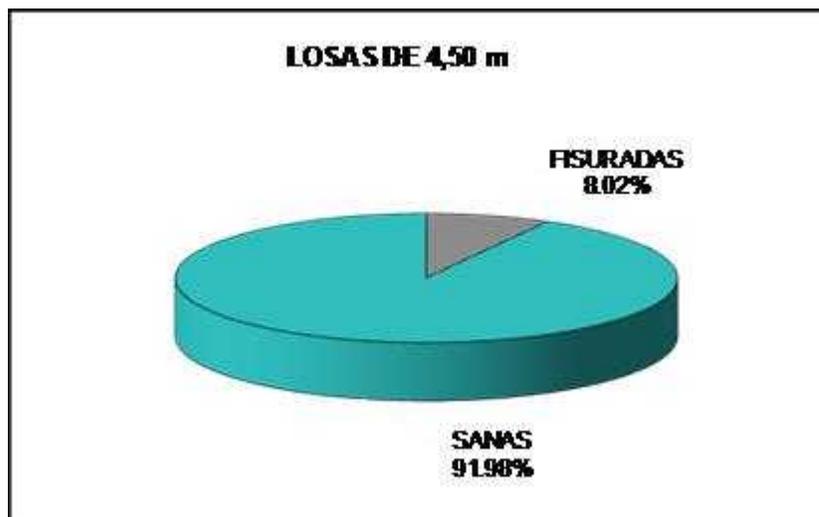
Tomando en cuenta que la mayor parte del tramo fue construido con losas de 4.50 mts. Era necesario analizar el mismo estado de estas a través de la estadística mostrada a continuación:

Figura 10. Losas fisuradas de 4.50 mts.

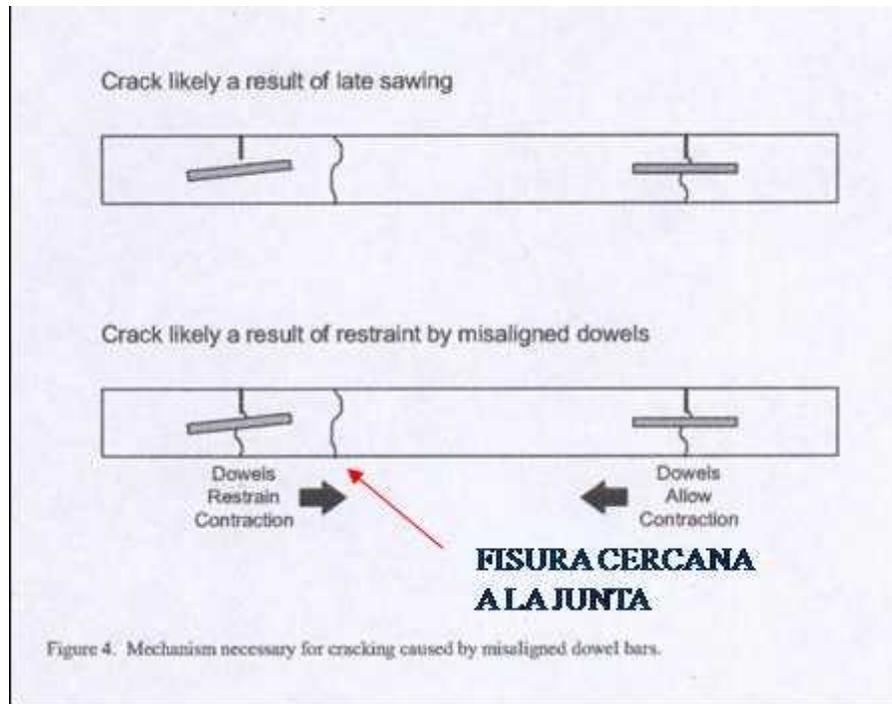
Uno de los análisis efectuados y presentados en su momento por la Supervisión del Proyecto mencionaba una de las posibles causas como la ubicación las barras pasajuntas, esquematizado en el siguiente gráfico.

De acuerdo a esta teoría se presentarían tensiones cercanas a las juntas provocando fisuración cercana a las juntas. En el caso del Proyecto en cuestión la mayor parte de estas fisuras se presentaron en el tercio central de las losas descartando esta posibilidad como una de las principales causas de los deterioros presentados en este tramo carretero.

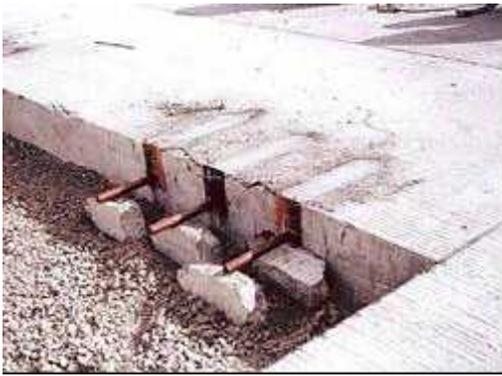
*Figura 13. Inserción de barras en reparación de espesor total.*

- En reparaciones de espesor total, ya que al cortar una determinada área de la losa se están creando nuevas juntas transversales que requieren la inserción de barras de transferencia.
- En pavimentos que han sido construidos sin barras pasajuntas, y que muestran signos de escalonamientos o asentamientos diferenciales entre losas contiguas, de esta manera se detiene el progreso de este deterioro para evitar la disminución en la serviciabilidad del pavimento.

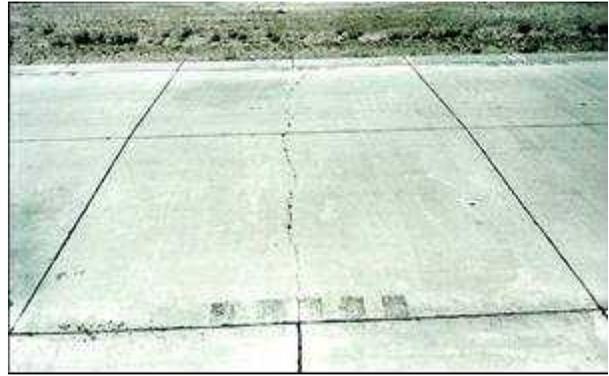
*Figura 14. Fisura transversal de severidad baja con necesidad de inserción de barras*

Este método es recomendable en fisuras trasversales con anchos menores a 1 cm. para prevenir la pérdida de transferencia de carga o en juntas en las que se presente una deficiente transferencia de carga entre la losa de aproximación y alejamiento, o dicho en otras palabras, existan asentamientos o un movimiento diferencial entre estas losas debido a la acción de las cargas.

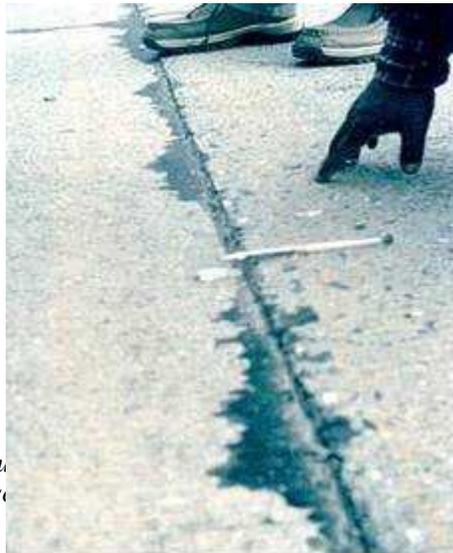
*Figura 15. Junta con escalonamiento moderado con necesidad de inserción de barras de transferencia de carga*

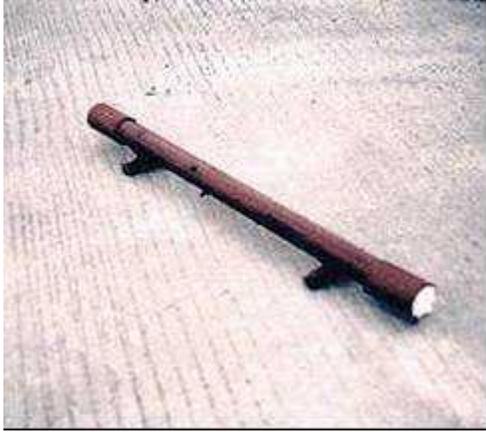
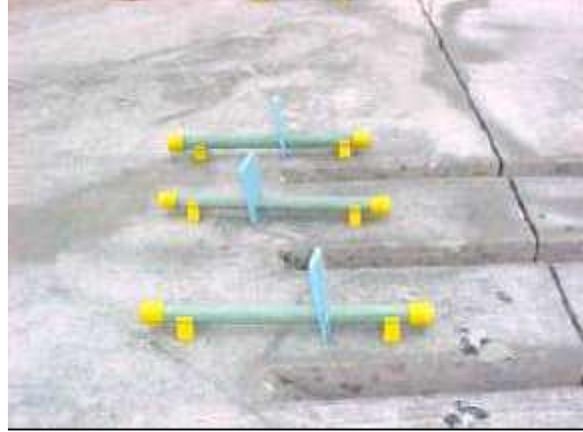
*Figuras 25. Preparación de las barras de transferencia de carga.  
(Fuente: Proyecto Oruro – Toledo y WisDOT Construction report: DBR on STH 13)*

Se debe colocar dos vainas o capuchones en las puntas de la barra, estos capuchones tienen la finalidad de dejar un espacio vacío para permitir el desplazamiento de la barra en su interior, en caso de producirse expansiones en las losas. Un tablero de plastoformo de ser colocado a media barra, para que actúe como barrera entre las dos partes de la losa, generando de esta forma la junta y guardando espacio para el sellado. Esta barrera debe cubrir toda el área de la ranura, para evitar que el hormigón pase de un lado de la fisura al otro.

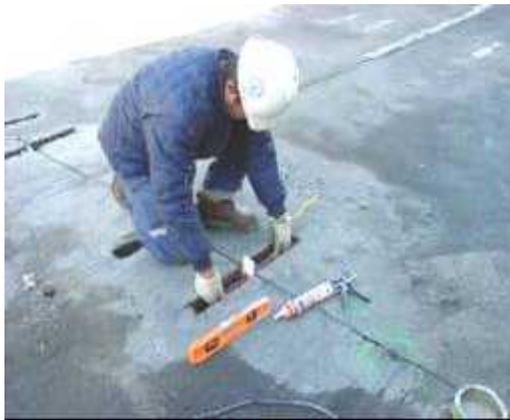
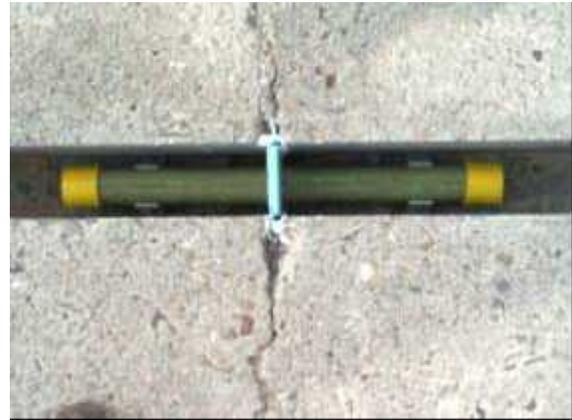
*Figuras 26. Colocación de las barras de transferencia de carga  
(Fuente: Proyecto Oruro-Toledo, WisDOT Construction report: retrofit dowel bars on STH 13)*

La colocación de las barras debe realizarse cuidando la alineación de éstas y haciendo coincidir el centro de la barra con la fisura. El tablero de plastroformo debe quedar perfectamente alineado con la fisura, y debe cubrir toda el área transversal de la ranura. Durante la colocación de las barras se debe evitar el contacto manual con las paredes, ya que se puede limpiar accidentalmente el puente de adherencia que ha sido aplicado.

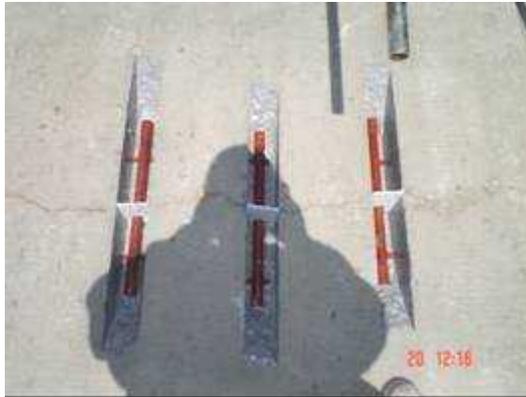
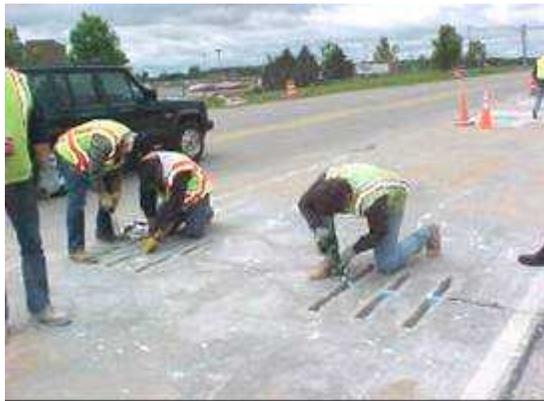
*Figuras 27. Colocación de las barras de transferencia de carga  
(Fuente: Proyecto Oruro-Toledo, WisDOT Construction report: retrofit dowel bars on STH 13)*

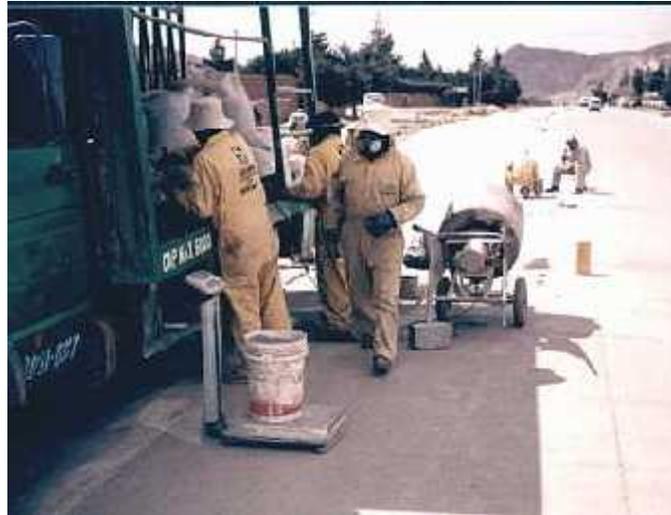
*Figura 28. Preparación del hormigón en obra.  
(Fuente: Proyecto Oruro – Toledo)*

Los hormigones con aditivos expansivos, fluidificantes y acelerantes presentan características de trabajabilidad muy especiales, es por este motivo que se debe tener cuidado con la adición de agua, ya que si se aumenta en exceso el hormigón puede transformarse en una mezcla muy fluida.

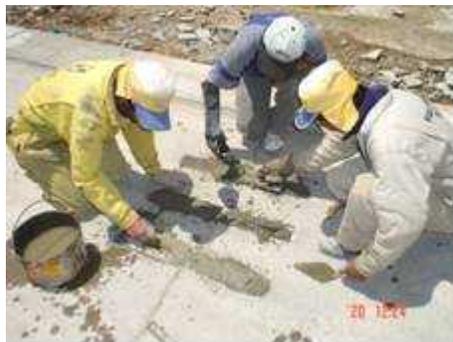
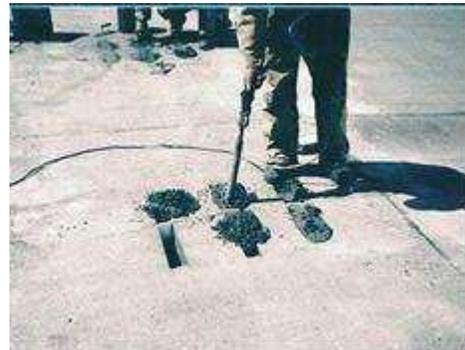
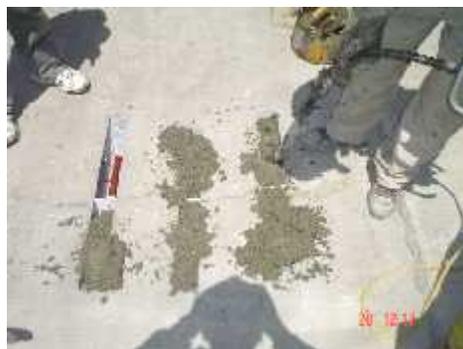
*Figuras 29,30,31.*

*Colocado y vibrado del hormigón*

El colocado del hormigón se realiza con la ayuda de carretillas y baldes pequeños, su aplicación es manual. Se debe rellenar completamente cada ranura, luego se procede al vibrado del hormigón, para esta operación se deben usar vibradores manuales con cabezales de diámetro menor a 30 mm, para que éste pueda ingresar libremente en la ranura. Durante el vibrado se debe tener el cuidado de no tocar las barras ni la barrera de plastroformo, de forma que no queden desalineados o fuera de su lugar.

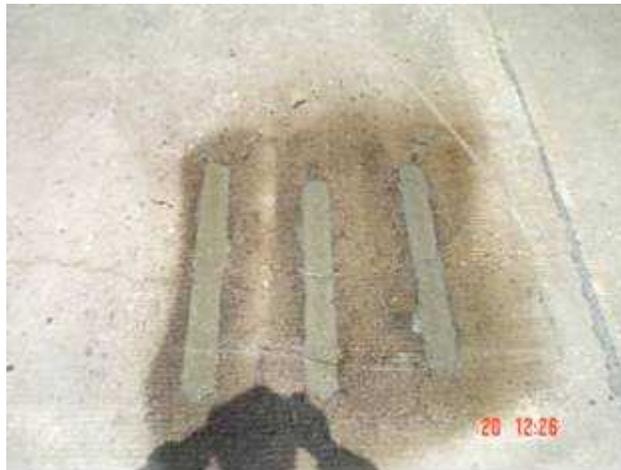
*Figura 32. Rellenado terminado y curado  
(Fuente: Proyecto Oruro – Toledo)*

Luego de vibrado el hormigón se debe enrasar la superficie del pavimento, esta operación se realiza con planchas metálicas pequeñas. Durante el acabado los obreros deben asegurarse de que la barrera de plastoformo se mantenga alineada con la fisura, si no lo estuviese se debe corregir antes de terminar la superficie. El curado se realiza mediante el rociado de compuestos líquidos específicos para el curado del hormigón, este tipo de producto puede ser el mismo que se hubiese utilizado en el curado de la losa de hormigón, lo que se debe garantizar es la formación de una membrana en la superficie el hormigón.

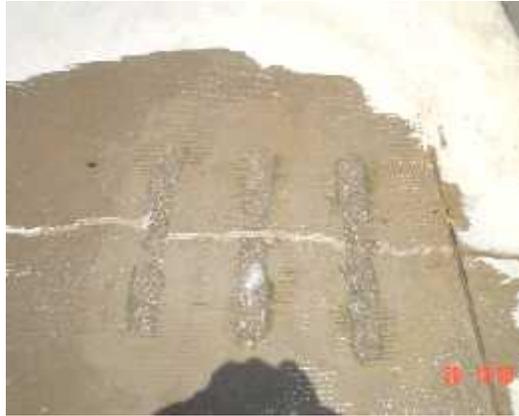
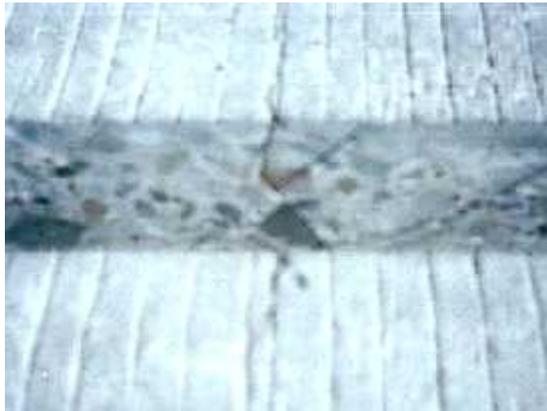
*Figuras 33 y 34. Desbastado superficial  
(Fuente: Proyecto Oruro – Toledo)*

Cuando se utilicen hormigones expansivos para el relleno de las ranuras, será necesario desbastar la superficie para evitar irregularidades por el hinchamiento del hormigón. Para esto se utilizará un equipo de pulido de superficies con discos diamantados. Esta operación se puede realizar 24 horas después del colocado del hormigón. Se debe tener cuidado de no desbastar mucho la superficie, para no crear depresiones en el pavimento.

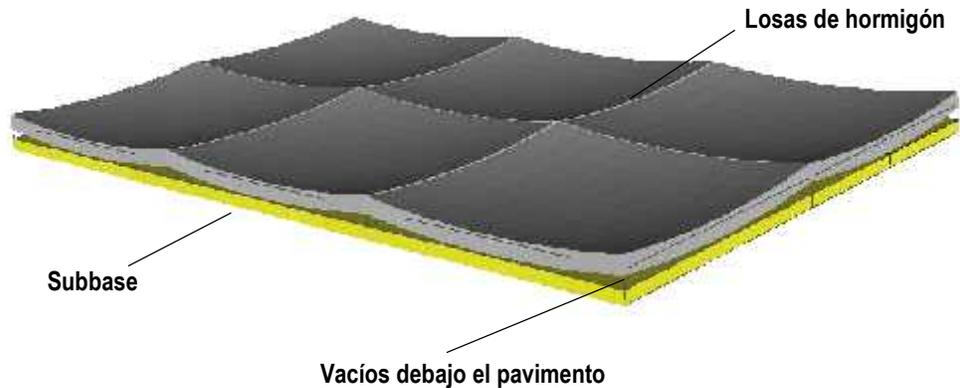
*Figura 43. Esquema de la curvatura permanente de las losas*

La generación de fisuras longitudinales se debe a la concentración de tensiones por flexión en sentido transversal (respecto al sentido de tráfico), en puntos críticos como las juntas o bordes transversales. Considerando que las losas presentan alabeo cóncavo, tal como se esquematiza en la figura anterior.

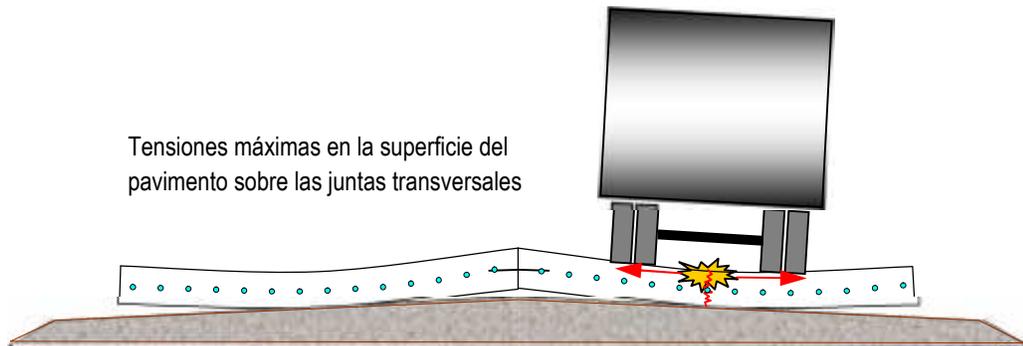
La pérdida de soporte de los bordes y las esquinas hace que las tensiones de mayor magnitud se generen en la superficie del hormigón como se muestra esquemáticamente en la Figura 44.

En el caso del mecanismo que genera fisuración longitudinal el punto crítico se ubica sobre las juntas transversales, a la mitad de la trocha del camión típico. En este punto se concentrarán los esfuerzos generando microfisuración por fatiga, que

después de miles de repeticiones producirá la rotura de la sección. La ubicación crítica mencionada concuerda con el inicio de fisuras observado en algunos tramos carreteros del país, generalmente coincidiendo con la posición de una barra pasajunta ubicada aproximadamente a la mitad del ancho de las losas.

Figura 44. Esquema de la generación de fisuras longitudinales.

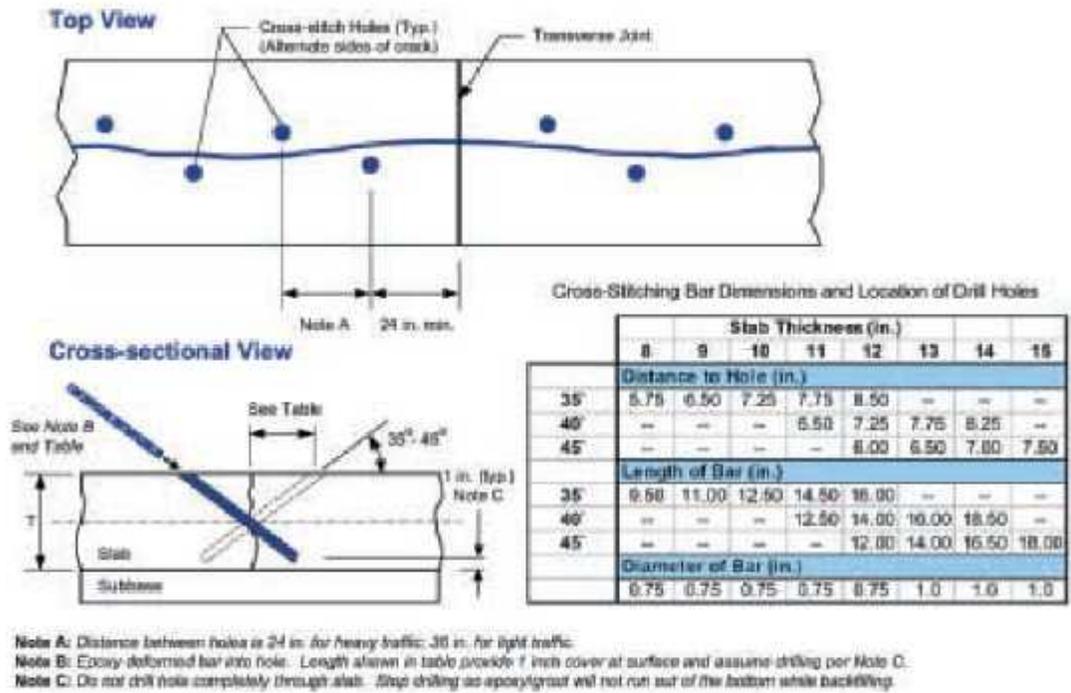
Figura 45. Lineamientos para el diseño del Cross Stitching.

Este método se aplica a fisuras longitudinales que están en fisuras en buen estado como las que se observaron en el tramo, el objetivo de este Cross Stitching (cocido cruzado) es de mantener la trabazón en los agregados y proveer una resistencia adicional a la junta o fisura. Como todo trabajo de reparación, debe estar sujeto a un diseño que siga los siguientes lineamientos:

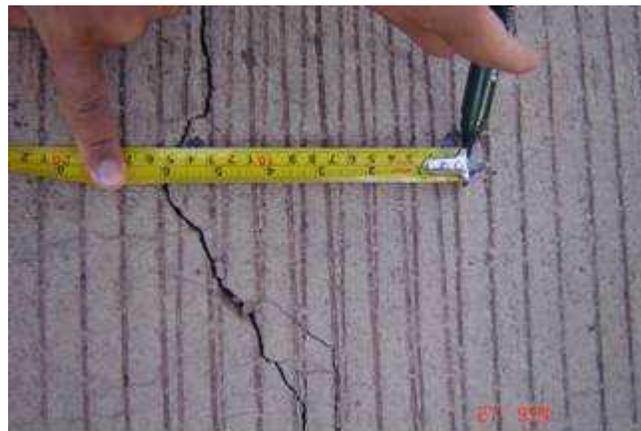
Figura 46. Marcado de los lugares donde se insertará las barras.

**Paso 1.** Se debe marcar claramente los lugares donde se realizarán las perforaciones.

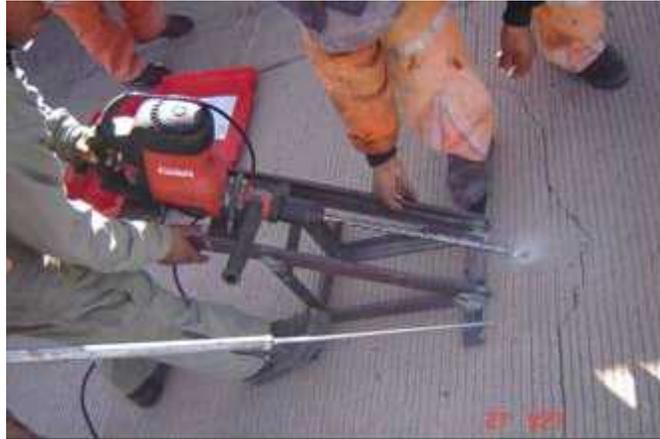
*Figura 47. Perforado de la losa de hormigón.*

**Paso 2.** Las perforaciones pueden ser realizadas por taladros o rotopercutores con la energía suficiente para realizar las perforaciones sin interrupciones, se debe perforar de tal manera de dejar hasta 25 mm de la superficie de la losa hasta la parte superior de la losa.

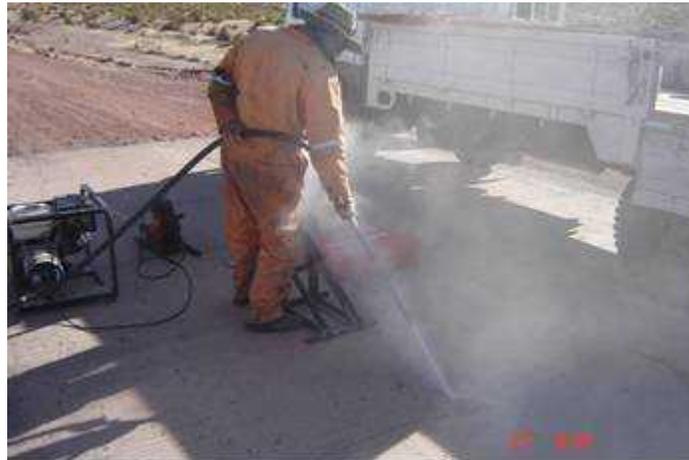
*Figura 48. Limpieza con aire a presión.*

**Paso 3.** La limpieza deberá realizarse con aire a presión para poder sacar todo el material fino que queda remanente luego de la perforación.

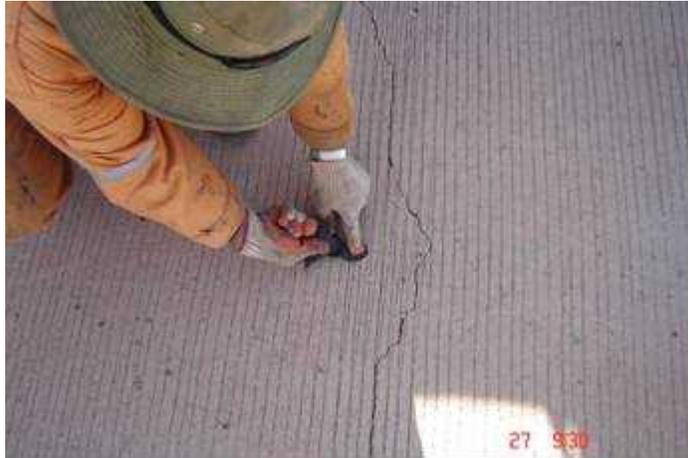
*Figura 49. Limpieza manual.*

**Paso 4.** Con la ayuda de un hisopo, que puede ser de cualquier tela, se procede a la limpieza manual para asegurarse que no quede material fino adherido a las paredes de la perforación realizada.

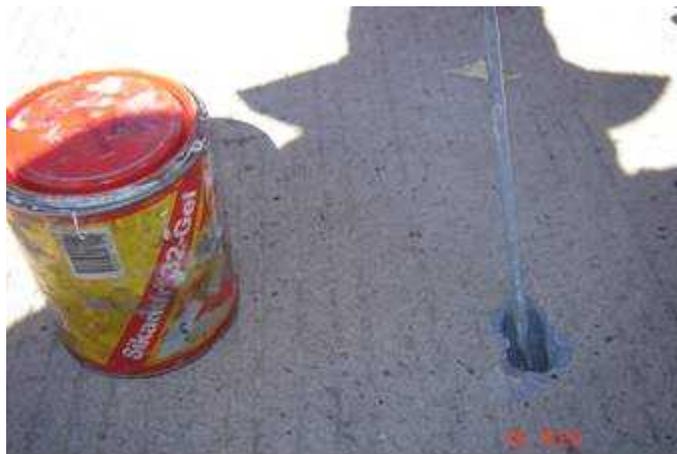
*Figura 50. Colocación de puente de adherencia.*

**Paso 5.** Con la ayuda de una brocha o hisopo se debe aplicar un puente de adherencia, en este caso se utilizó el Sikadur 32 Gel que es un adhesivo de dos componentes a base de resinas epóxicas.

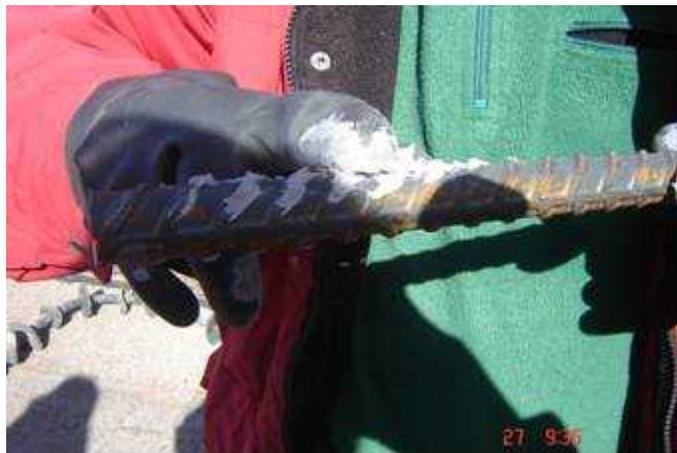
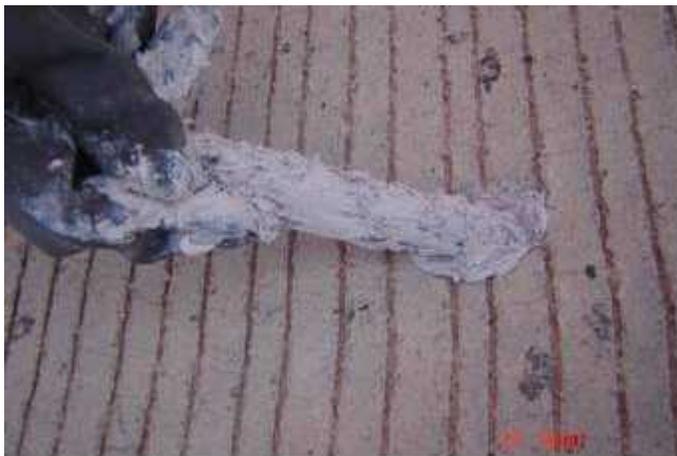
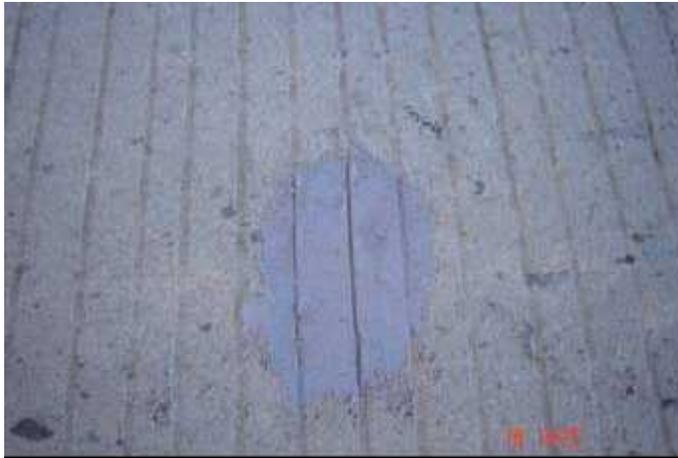
*Figura 51,52,53. Colocación de mortero epóxico, inserción de barra, terminado de orificio.*

**Paso 6.** Para el relleno de los orificios debe emplearse barras de acero corrugado del diámetro y tamaño que el diseño arroje, puede verse los diámetros en la Figura 45. Para que el acero tenga una adherencia óptima con la losa de hormigón no es suficiente la aplicación del puente de adherencia descrito en el anterior punto, debido a que este sólo recubre las paredes del orificio y no así todo el volumen del mismo. Para el relleno de todos los espacios vacíos se puede emplear productos tixotrópicos de dos componentes en base de resinas epoxicas como el Sikadur 31 que es un material que sirve o se emplea también para anclajes en hormigones.

Este mortero epóxico debe empujar las barras de tal manera que los excedentes del producto sean expulsados en el momento de la inserción dentro de los orificios, tal como se muestra en las imágenes siguientes.

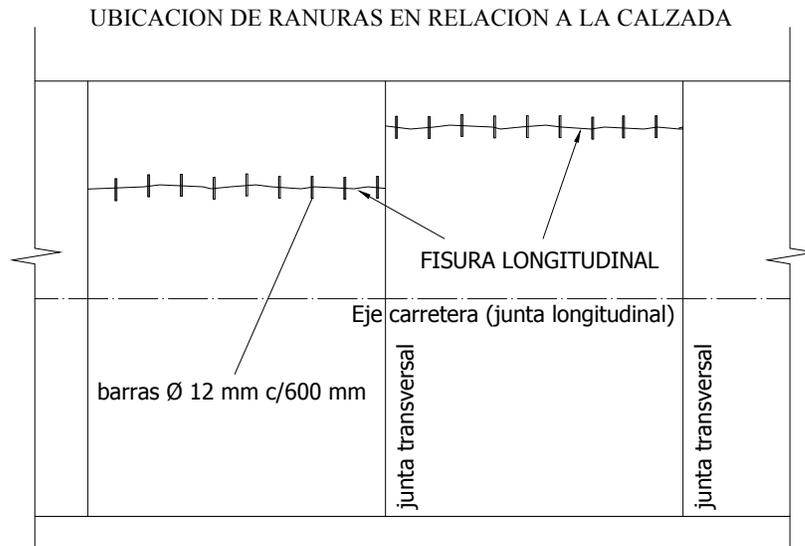
Figura 54. Ubicación de las ranuras en la fisura longitudinal

La inserción de las barras de amarre debe realizarse perpendicularmente a la fisura longitudinal, a manera de amarre entre los dos pedazos de la losa. El número de barras a ser insertadas dependerá de la longitud de la fisura, las barras deben estar distanciadas entre sí por 60 cm como máximo (ver Figura 54), las dimensiones de las ranuras y los detalles constructivos para la inserción de las grapas se presentan en la figura 55. Se debe cuidar que el corte tenga la profundidad suficiente para que la barra quede a la altura especificada del diseño.

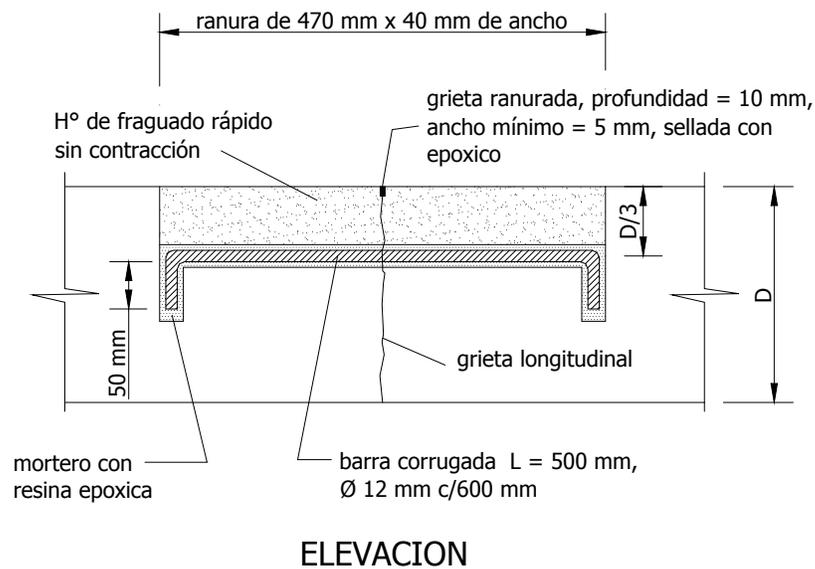
Figura 55. Detalles constructivos para la inserción de grapas.

Adicionalmente se deben picar dos orificios en los extremos de la ranura, éstos albergarán los brazos de las grapas introducidas, sus dimensiones deben ser las mismas que las presentadas en el diseño de la figura 55.

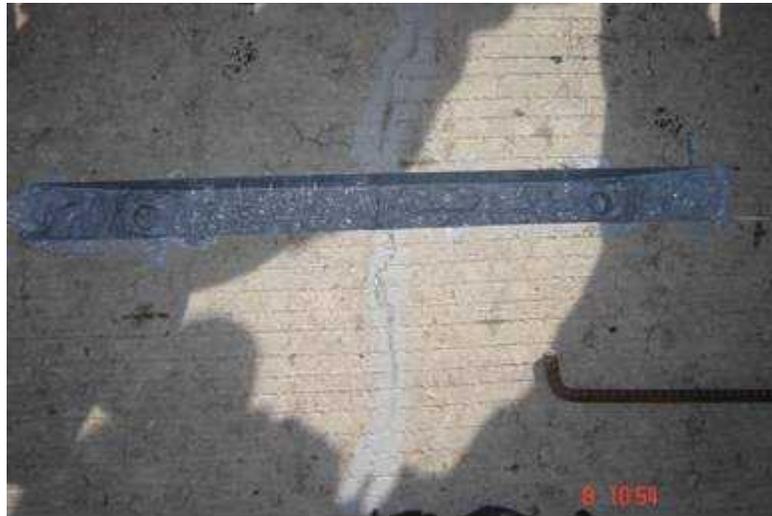
*Figura 56. Ranuras listas para la colocación de grapas  
(Proyecto Ancaravi-Huachacalla)*

Luego de realizar los cortes el picado se hace con la ayuda de un martillo neumático pequeño, de forma que no se dañe las paredes de la losa. Se debe picar hasta la profundidad especificada en el diseño, tratando de dejar una superficie horizontal en la base de la ranura.

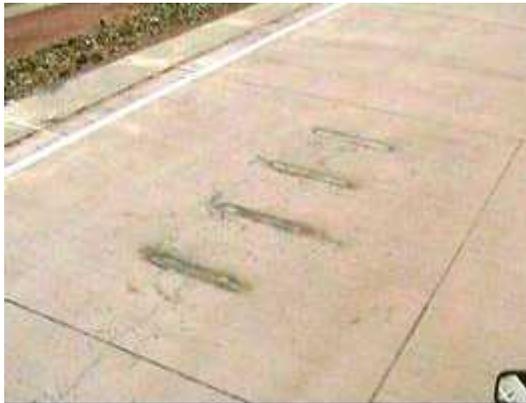
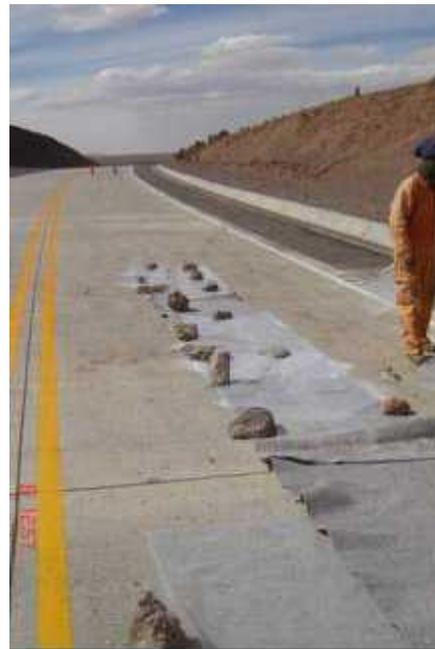
*Figuras 57, 58. Ranuras rellenas y en proceso de curado.*

Luego de vibrado el hormigón se debe enrasar a la superficie del pavimento, esta operación se realiza con planchas metálicas pequeñas. El curado deberá ser de acuerdo a las necesidades del lugar, en el caso del proyecto Ancaravi-Huachacalla se procedió de igual manera que la losa de hormigón, cubriendo las reparaciones con polietilenos y mantas geotextiles.

Para el relleno de las ranuras se utilizaron morteros predosificados enriquecidos con gravillas de 3/8", el producto empleado para el relleno fue el Sikagrout 212 y 214.

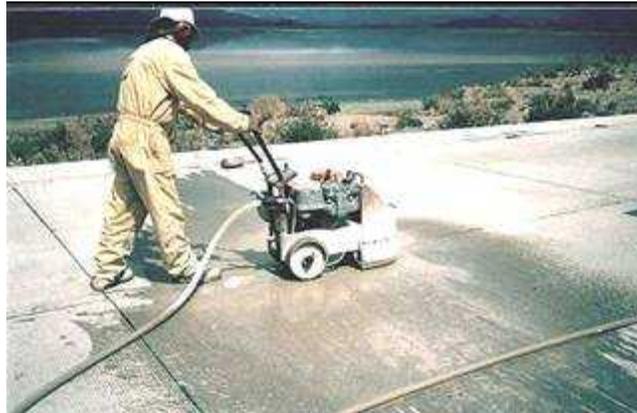
*Figura 59. Equipo para el desbaste de la superficie.*

tener cuidado de no desbastar demasiado la superficie para no crear depresiones.

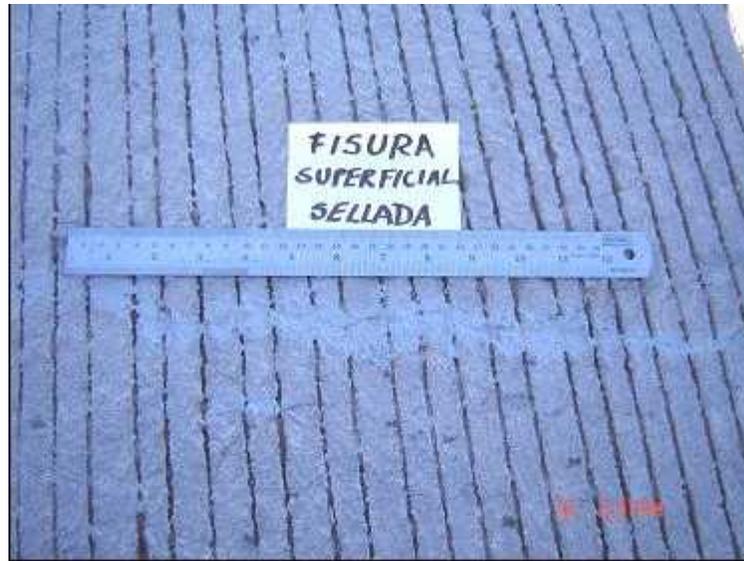
- Sello de Fisuras. El sellado de fisuras fue realizado con materiales ya mencionados anteriormente como ser el Sikaflex 1A y el Sikaflex 15LM, dependiendo del espesor las fisuras pueden ser descritas como superficiales y no comprometen la estructura de la losa de hormigón, sin embargo en el Proyecto Ancaravi-Huachacalla se procedió al sellado de 2,023 losas con fisuras de espesor menor a 0.50 mm, trabajo que se realizó como preventivo.

*Figura 60. Sello en fisura superficial.*

Para la ejecución de este sellado se procede de una manera bastante simple, procediendo a la limpieza de la fisura con aire a presión y posteriormente a la aplicación del sello sobre la fisura.

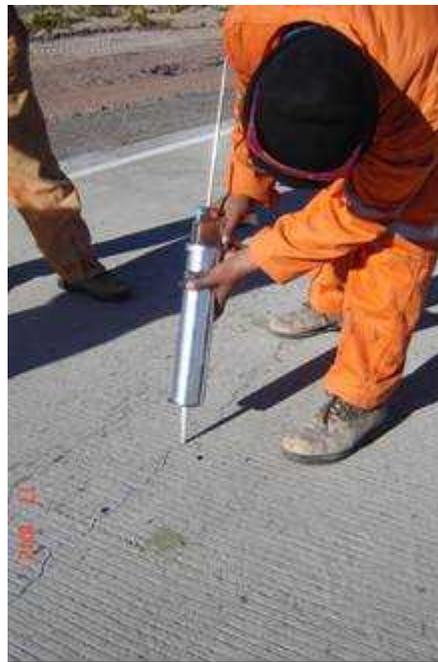
*Figura 61. Aplicación de Sello en fisuras.*

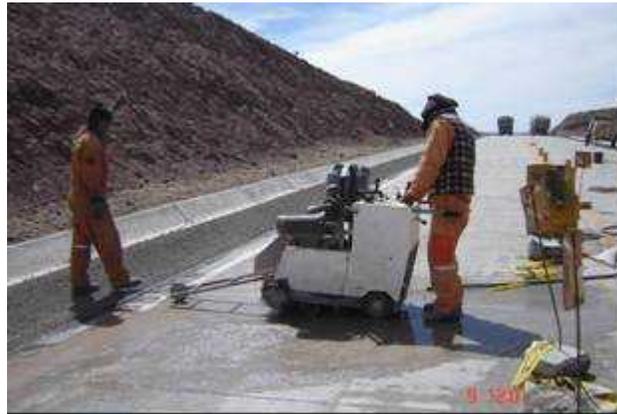
*Figura 62. Sub división de las losas a ser repuestas.*

Tal cual se describe en el título, la segmentación de la losas normalmente se hace en cuatro partes realizando cortes internos en la losa aproximadamente a una distancia de 40 a 60 cm de las juntas transversal y longitudinal, esto con el fin de no cortar las barras de acero de transferencia o de amarre respectivamente.

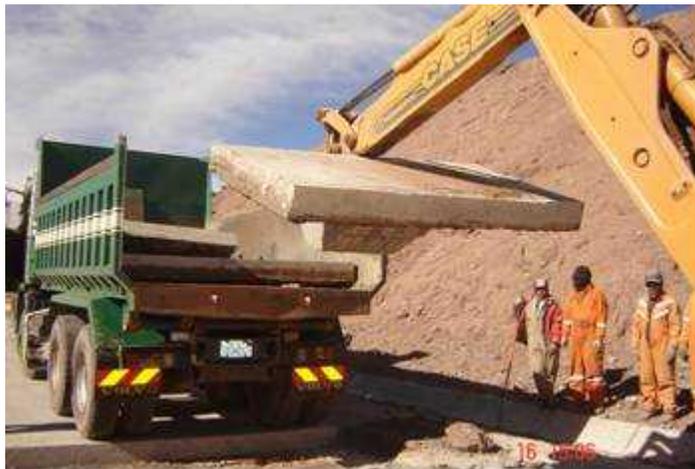
*Figura 63. Retiro mecanizado de los segmentos de losa.*

Este retiro debe ser mecanizado tal como se puede ver en la figura 63.

Las losas que fueron repuestas en el tramo Ancaravi-Huachacalla fueron definidas de diferente tamaño, en coordinación con la Supervisión del Proyecto se determinó la reconstrucción de las losas como losas cortas, generando losas de 2.00 x 2.00 mts. Y no de 4.00 x 4.00 como el resto del tramo.

Si bien la cantidad de losas repuestas es muy pequeña sirvió de ejemplo y sector para hacer un seguimiento a lo largo del tiempo. A la fecha las losas cortas no han sufrido ningún tipo de deterioro por lo se puede concluir que la técnica funciona.

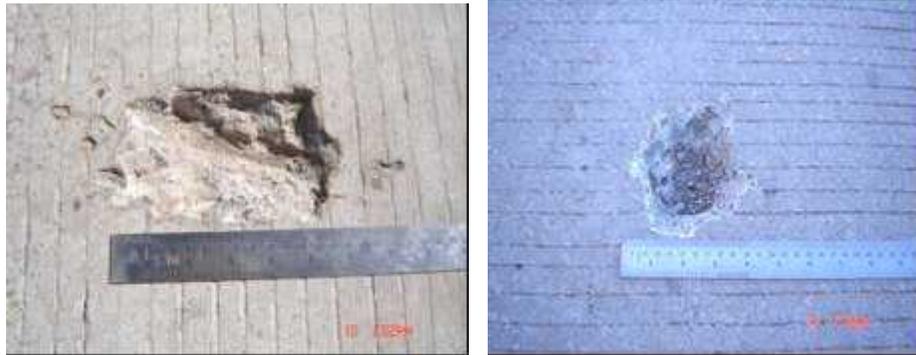
- **Desportillamientos y Oquedades.** Se ha verificado la existencia de deficiencias menores puntuales en la superficie del pavimento, las cuales se enmarcan en la clasificación de “Desprendimiento” según el Pliego de Especificaciones Técnicas del proyecto Ancaravi-Huachacalla.

generalmente menores a los 10 cm.

*Figuras 64 y 65. Desprendimientos superficiales*

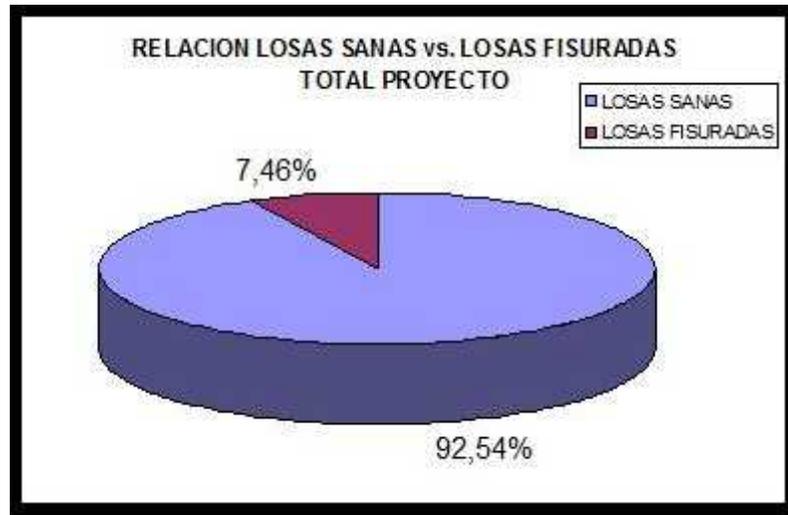
*Figura 3. Estadística de fisuración.*

Una vez concluido el trabajo de campo, los resultados obtenidos arrojaron los porcentajes vistos en la Figura 3, donde se puede observar que se tuvo un 7.46% de losas fisuradas. En el caso de este tramo en particular los deterioros se centran en fisuras transversales de espesor total. Una muestra de las fisuras podemos observar en la siguiente fotografía:

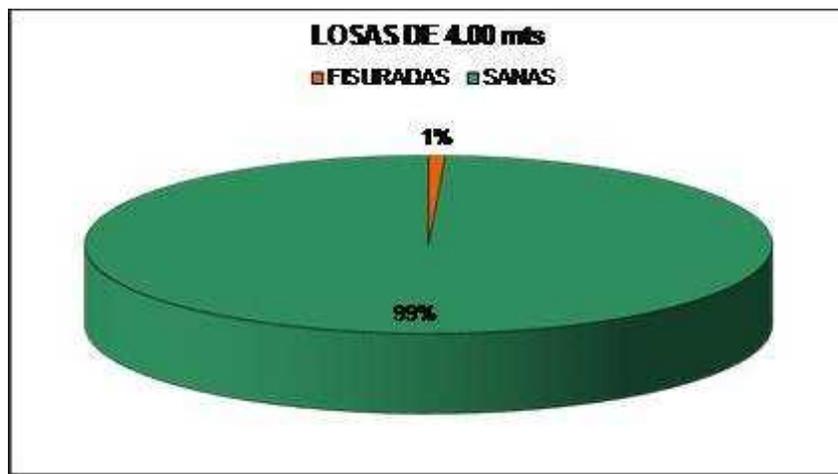
Figura 9. Losas fisuradas de 4.00 mts.

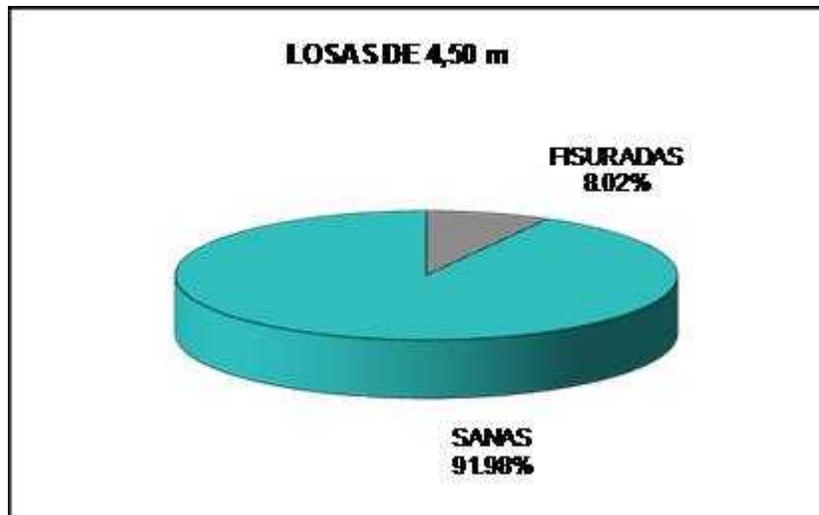
Tomando en cuenta que la mayor parte del tramo fue construido con losas de 4.50 mts. Era necesario analizar el mismo estado de estas a través de la estadística mostrada a continuación:

Figura 10. Losas fisuradas de 4.50 mts.

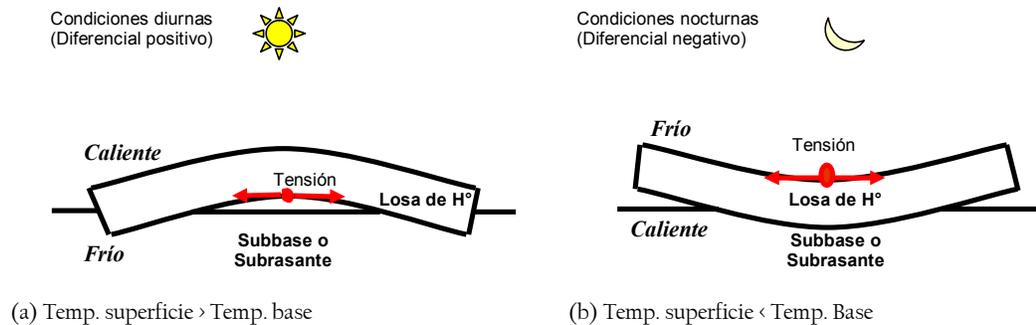
Generalmente se nota una curvatura cóncava (arqueamiento de las esquinas y bordes hacia arriba), cuando la superficie de las losas está más seca y sufre mayor contracción respecto a la base, o cuando la superficie está más fría que la base y se contrae más que la cara inferior. Esta curvatura puede resultar en una pérdida de contacto entre la losa y la subbase, la longitud

afectada por la pérdida de soporte generalmente se encuentra entre el 10 al 20% de la distancia entre juntas (Suprenant, 2002), sin embargo estos valores dependen mucho de las dimensiones de las losas, espesor, propiedades del hormigón y rigidez de la subbase. Se ha reportado que el movimiento vertical de las esquinas por alabeo puede ser hasta de 25 mm, pero típicamente se encuentra alrededor de los 6 mm.

Figura 11. Representación esquemática del alabeo por gradientes térmicos.

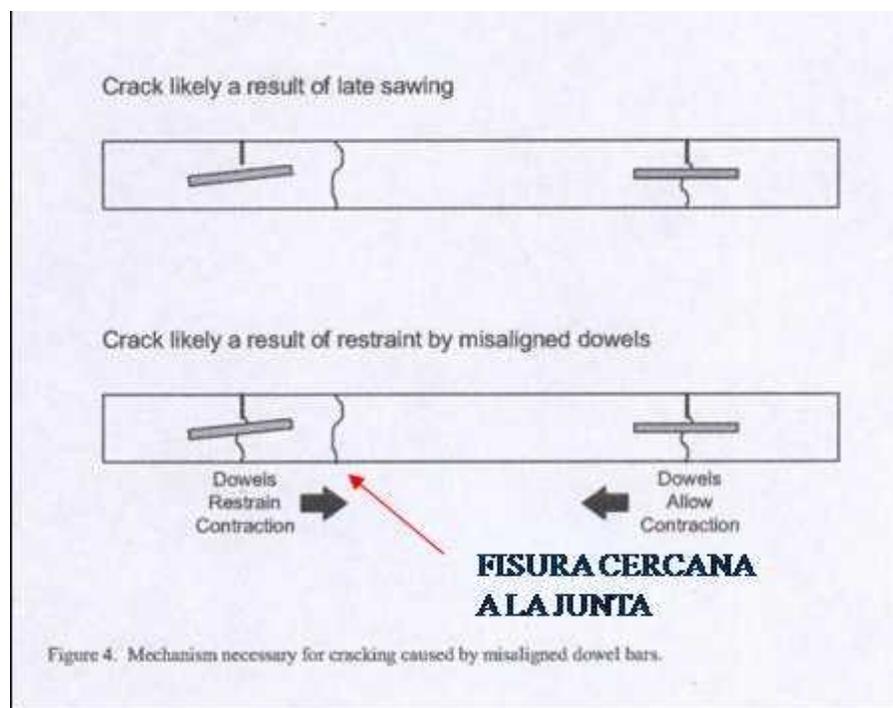
Uno de los análisis efectuados y presentados en su momento por la Supervisión del Proyecto mencionaba una de las posibles causas como la ubicación las barras pasajuntas, esquematizado en el siguiente gráfico.

De acuerdo a esta teoría se presentarían tensiones cercanas a las juntas provocando fisuración cercana a las juntas. En el caso del Proyecto en cuestión la mayor parte de estas fisuras se presentaron en el tercio central de las losas descartando esta posibilidad como una de las principales causas de los deterioros presentados en este tramo carretero.

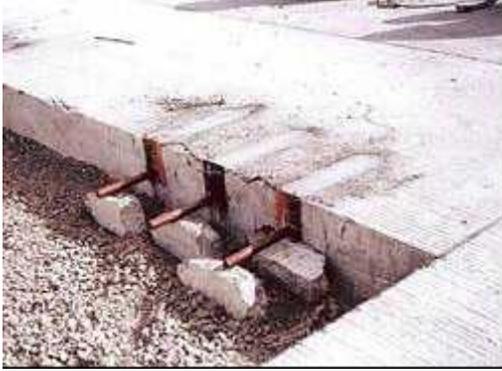
*Figura 13. Inserción de barras en reparación de espesor total.*
