## CAPITULO I

### 1.1 INTRODUCCIÓN

El presente trabajo tiene como principal objetivo la presentación de los deterioros mencionados anteriormente y sus posibles causas, además de los métodos empleados en algunos de los proyectos objeto de este documento.

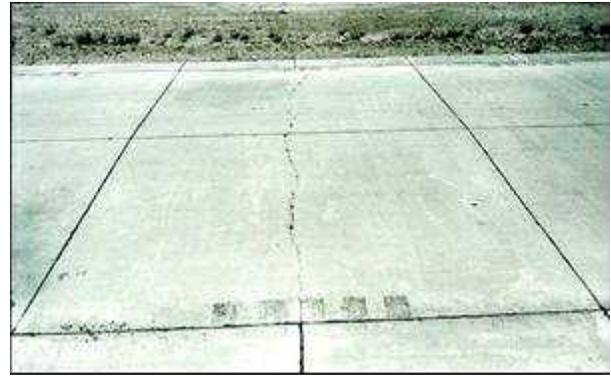
*Figura 14. Fisura transversal de severidad baja con necesidad de inserción de barras*

Este método es recomendable en fisuras trasversales con anchos menores a 1 cm. para prevenir la pérdida de transferencia de carga o en juntas en las que se presente una deficiente transferencia de carga entre la losa de aproximación y alejamiento, o dicho en otras palabras, existan asentamientos o un movimiento diferencial entre estas losas debido a la acción de las cargas.

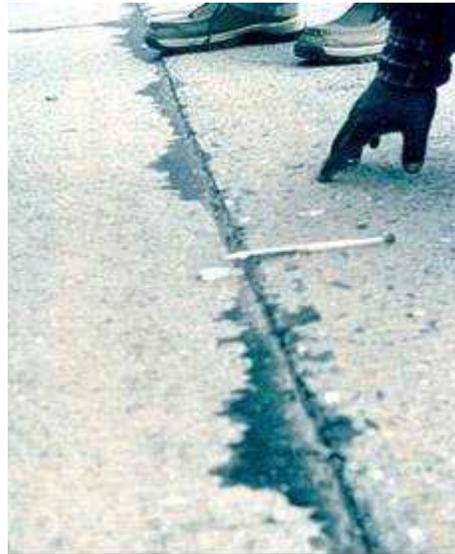
*Figura 15. Junta con escalonamiento moderado con necesidad de inserción de barras de transferencia de carga*

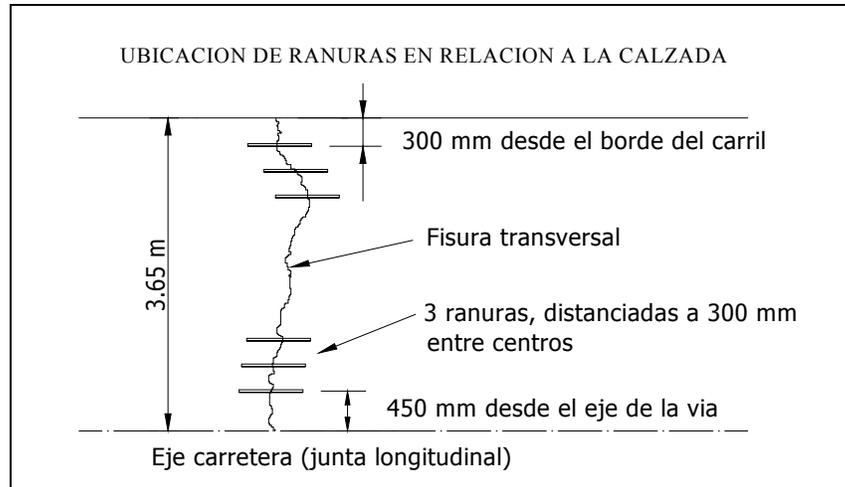
Figura 16. Ubicación de las ranuras en la superficie de la losa fisurada (Fuente: Supervisión técnica Proyecto Oruro - Toledo)

La inserción de las barras de transferencia debe ejecutarse en los carriles de tracción del pavimento, es decir, en el sector por donde circulan normalmente las llantas de los vehículos, para esto se deben considerar las distancias especificadas en la figura 16. que presenta un plano tipo para la aplicación de esta técnica. El número de barras a ser insertadas será de 3 por huella, es decir 6 por cada fisura transversal en cada carril, las separaciones y dimensiones de las ranuras para la inserción de las barras se presentan en la figura 16.

Cuando este tipo de reparación se ejecutada en losas con fisuras transversales se debe tener particular cuidado que el centro de la barra coincida exactamente con la fisura, de manera que la longitud de acero introducida en cada lado de la losa sea la misma. El corte de las ranuras debe estar paralelo a la junta longitudinal, de forma que se inserten barras alineadas paralelamente y se eviten las restricciones al movimiento por barras inclinadas en cualquier

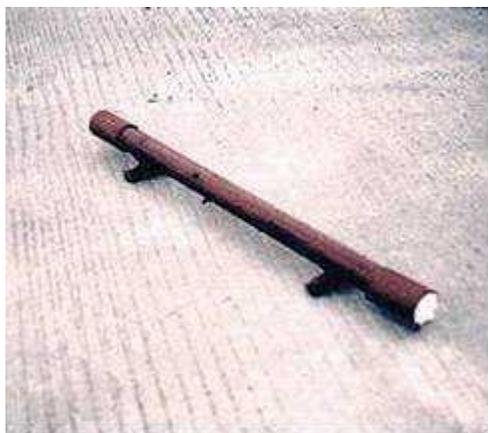
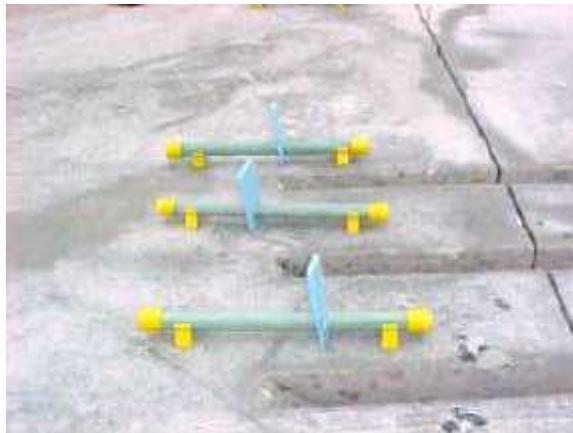
*Figuras 25. Preparación de las barras de transferencia de carga.  
(Fuente: Proyecto Oruro – Toledo y WisDOT Construction report: DBR on STH 13)*

Las barras deben ser recubiertas completamente con una capa de aceite o grasa para evitar su adherencia al hormigón, y de esta manera garantizar el libre movimiento de las losas. Las barras serán asentadas sobre dos silletas metálicas con el objetivo de elevar las barras y así permitir que el hormigón colocado recubra totalmente a las barras, con una elevación según lo indicado en el diseño.

Se debe colocar dos vainas o capuchones en las puntas de la barra, estos capuchones tienen la finalidad de dejar un espacio vacío para permitir el desplazamiento de la barra en su interior, en caso de producirse expansiones en las losas. Un tablero de plastoformo de ser colocado a media barra, para que actúe como barrera entre las dos partes de la losa, generando de esta forma la junta y guardando espacio para el sellado. Esta barrera debe cubrir toda el área de la ranura, para evitar que el hormigón pase de un lado de la fisura al otro.

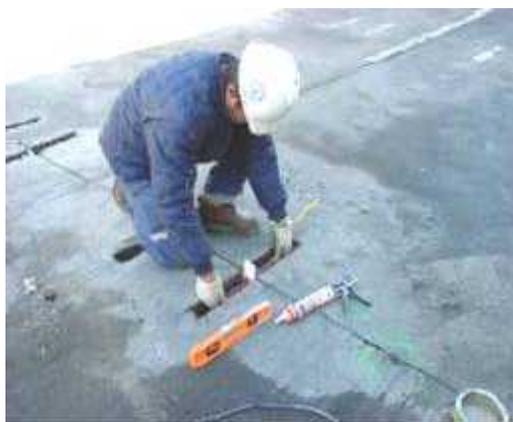
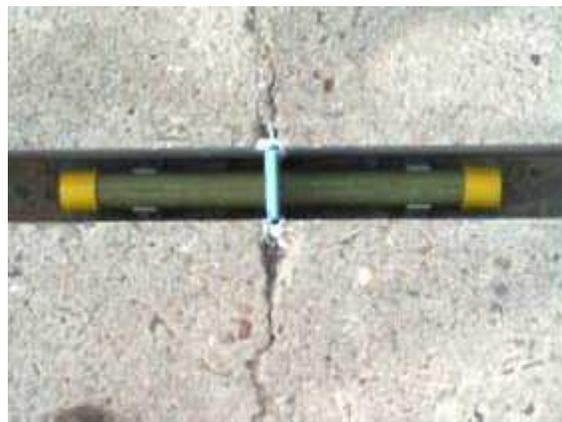
*Figuras 26. Colocación de las barras de transferencia de carga  
(Fuente: Proyecto Oruro-Toledo, WisDOT Construction report: retrofit dowel bars on STH 13)*

La colocación de las barras debe realizarse cuidando la alineación de éstas y haciendo coincidir el centro de la barra con la fisura. El tablero de plastroformo debe quedar perfectamente alineado con la fisura, y debe cubrir toda el área transversal de la ranura. Durante la colocación de las barras se debe evitar el contacto manual con las paredes, ya que se puede limpiar accidentalmente el puente de adherencia que ha sido aplicado.

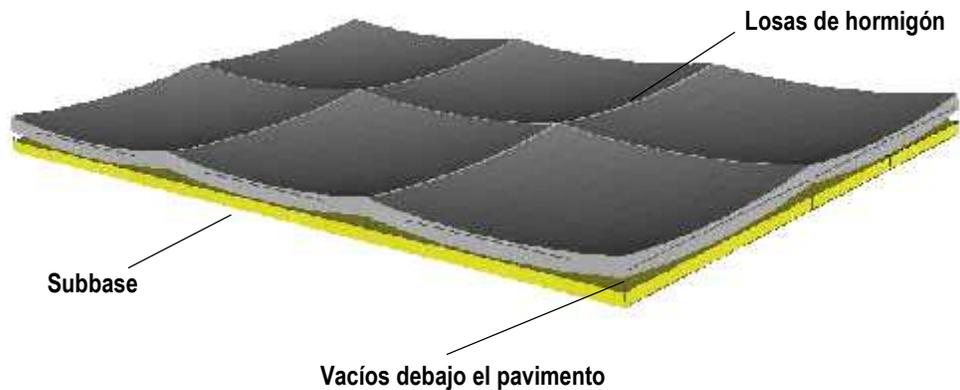
*Figura 43. Esquema de la curvatura permanente de las losas*

La generación de fisuras longitudinales se debe a la concentración de tensiones por flexión en sentido transversal (respecto al sentido de tráfico), en puntos críticos como las juntas o bordes transversales. Considerando que las losas presentan alabeo cóncavo, tal como se esquematiza en la figura anterior.

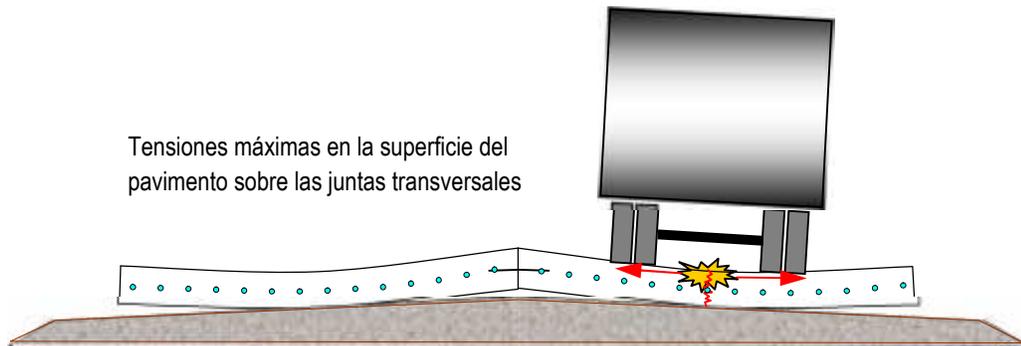
La pérdida de soporte de los bordes y las esquinas hace que las tensiones de mayor magnitud se generen en la superficie del hormigón como se muestra esquemáticamente en la Figura 44.

En el caso del mecanismo que genera fisuración longitudinal el punto crítico se ubica sobre las juntas transversales, a la mitad de la trocha del camión típico. En este punto se concentrarán los esfuerzos generando microfisuración por fatiga, que

después de miles de repeticiones producirá la rotura de la sección. La ubicación crítica mencionada concuerda con el inicio de fisuras observado en algunos tramos carreteros del país, generalmente coincidiendo con la posición de una barra pasajunta ubicada aproximadamente a la mitad del ancho de las losas.

Figura 44. Esquema de la generación de fisuras longitudinales.

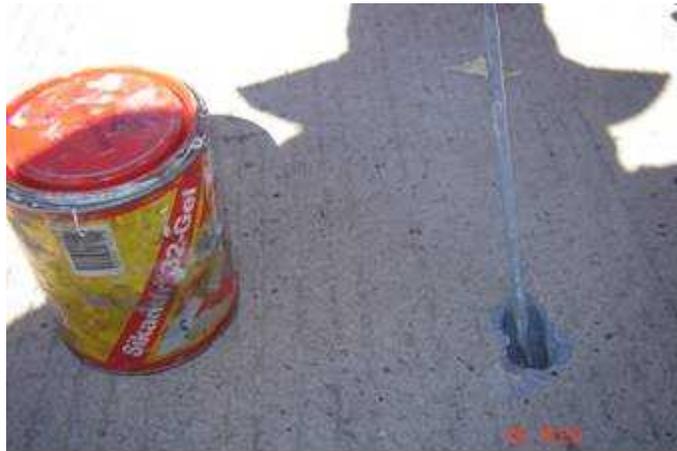
*Figura 50. Colocación de puente de adherencia.*

**Paso 5.** Con la ayuda de una brocha o hisopo se debe aplicar un puente de adherencia, en este caso se utilizó el Sikadur 32 Gel que es un adhesivo de dos componentes a base de resinas epóxicas.

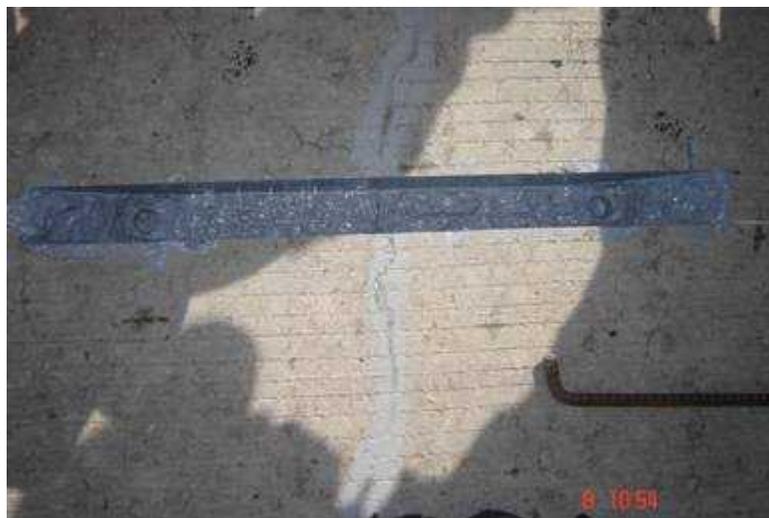
*Figura 56. Ranuras listas para la colocación de grapas  
(Proyecto Ancaravi-Huachacalla)*

Luego de realizar los cortes el picado se hace con la ayuda de un martillo neumático pequeño, de forma que no se dañe las paredes de la losa. Se debe picar hasta la profundidad especificada en el diseño, tratando de dejar una superficie horizontal en la base de la ranura.

Adicionalmente se deben picar dos orificios en los extremos de la ranura, éstos albergarán los brazos de las grapas introducidas, sus dimensiones deben ser las mismas que las presentadas en el diseño de la figura 55.

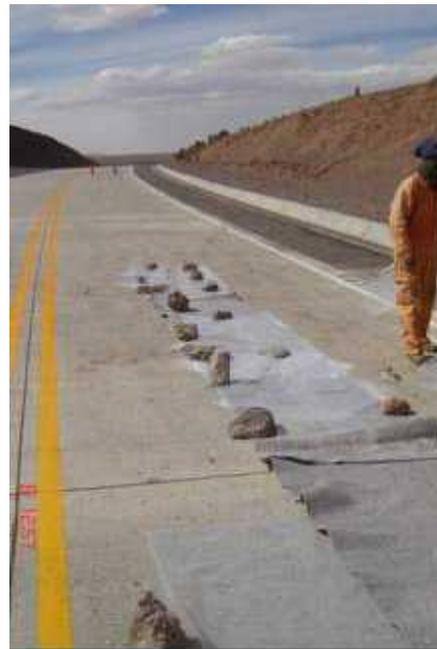
*Figuras 57, 58. Ranuras rellenas y en proceso de curado.*

Luego de vibrado el hormigón se debe enrasar a la superficie del pavimento, esta operación se realiza con planchas metálicas pequeñas. El curado deberá ser de acuerdo a las necesidades del lugar, en el caso del proyecto Ancaravi-Huachacalla se procedió de igual manera que la losa de hormigón, cubriendo las reparaciones con polietilenos y mantas geotextiles.

Para el relleno de las ranuras se utilizaron morteros predosificados enriquecidos con gravillas de 3/8", el producto empleado para el relleno fue el Sikagrout 212 y 214.

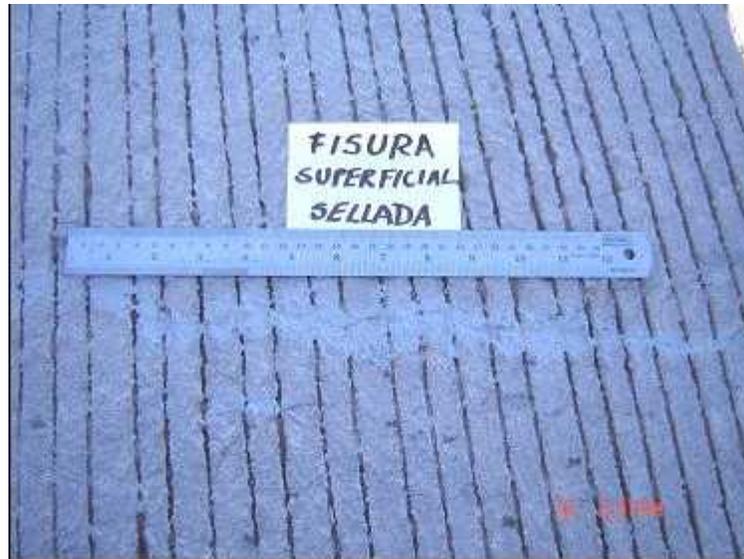
*Figura 60. Sello en fisura superficial.*

- Sello de Fisuras. El sellado de fisuras fue realizado con materiales ya mencionados anteriormente como ser el Sikaflex 1A y el Sikaflex 15LM, dependiendo del espesor las fisuras pueden ser descritas como superficiales y no comprometen la estructura de la losa de hormigón, sin embargo en el Proyecto Ancaravi-Huachacalla se procedió al sellado de 2,023 losas con fisuras de espesor menor a 0.50 mm, trabajo que se realizó como preventivo.

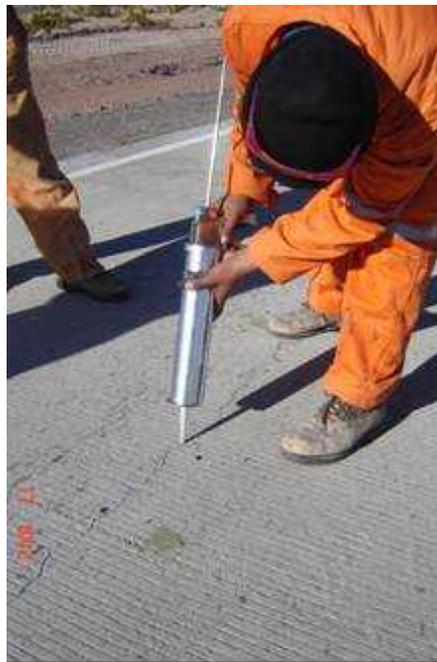
*Figura 61. Aplicación de Sello en fisuras.*

Para la ejecución de este sellado se procede de una manera bastante simple, procediendo a la limpieza de la fisura con aire a presión y posteriormente a la aplicación del sello sobre la fisura.

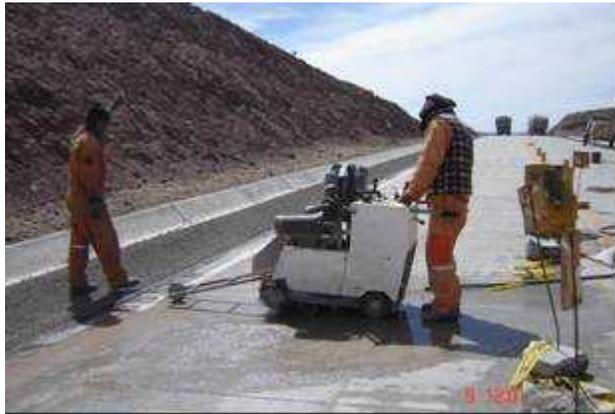
*Figura 62. Sub división de las losas a ser repuestas.*

Tal cual se describe en el título, la segmentación de la losas normalmente se hace en cuatro partes realizando cortes internos en la losa aproximadamente a una distancia de 40 a 60 cm de las juntas transversal y longitudinal, esto con el fin de no cortar las barras de acero de transferencia o de amarre respectivamente.

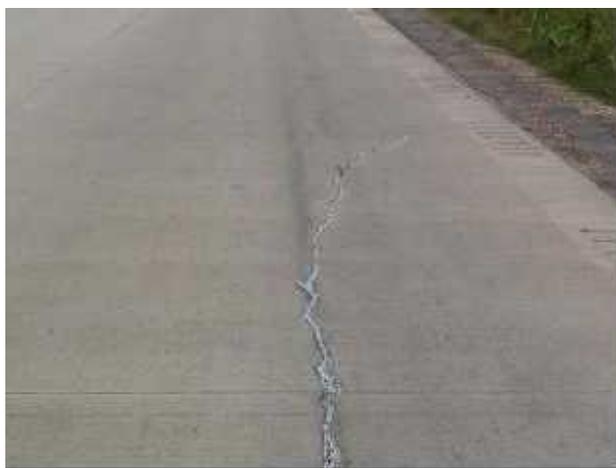
*Figura 66. Fisuras Longitudinal (Proyecto Paraíso-El Tinto)*

Para este tipo de deterioros se definió la utilización del método Cross Stitching en todas las losas que presentaron fisuración. La metodología ya fue descrita en el análisis del Proyecto Anacaravi-Huachacalla. Metodo que resumimos a continuación.

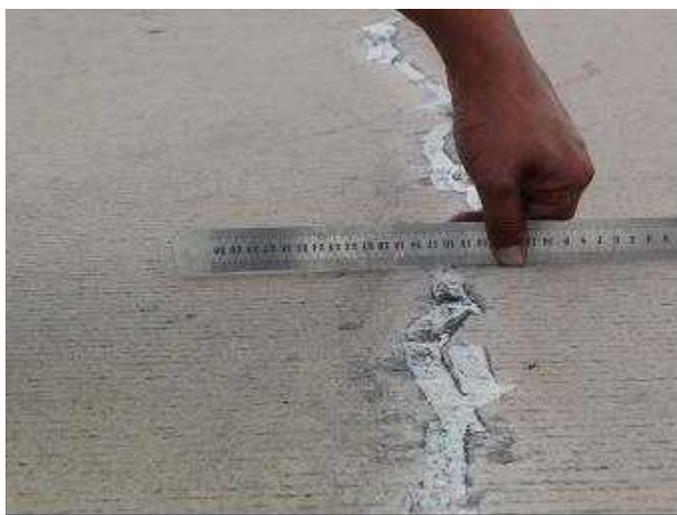
Por otro lado, en algunos sectores las losas fisuradas presentaron asentamientos como los que se puede observar en la siguiente figura siguiente.

*Figura 67. Escalonamiento entre segmentos de losas fisuradas (Proyecto Paraíso-El Tinto)*

Al ser una posible causa los asentamientos diferenciales, existe la posibilidad de que las losas sufran asentamientos entre los segmentos (figura 67) formados por la fisura y que además se alejen uno del otro dejando espacios libres, en los que el ingreso de agua y de materiales incompresibles pueden dañar no sólo la losa de hormigón sino también la sub base, provocando su saturación o alteración mediante la pérdida de finos por efectos de bombeos o aspectos similares.

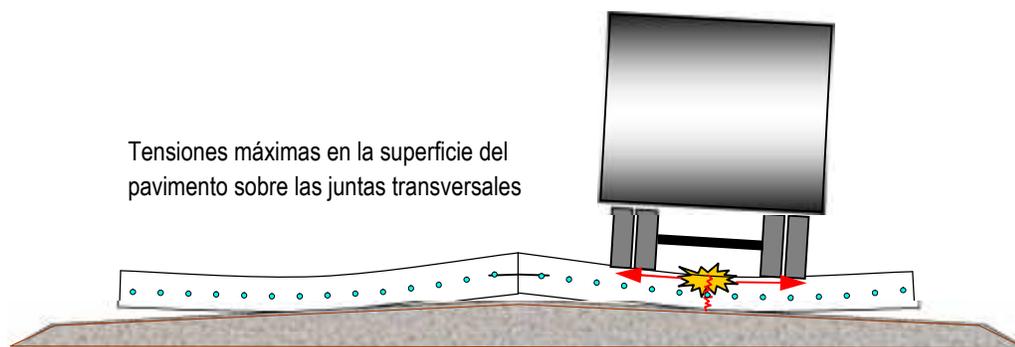
Recordando, la pérdida de soporte de los bordes y las esquinas hace que las tensiones de mayor magnitud se generen en la superficie del hormigón como fue mostrado en la Figura 44 que volvemos a mostrar.

*Figura 44. Esquema de la generación de fisuras longitudinales.*

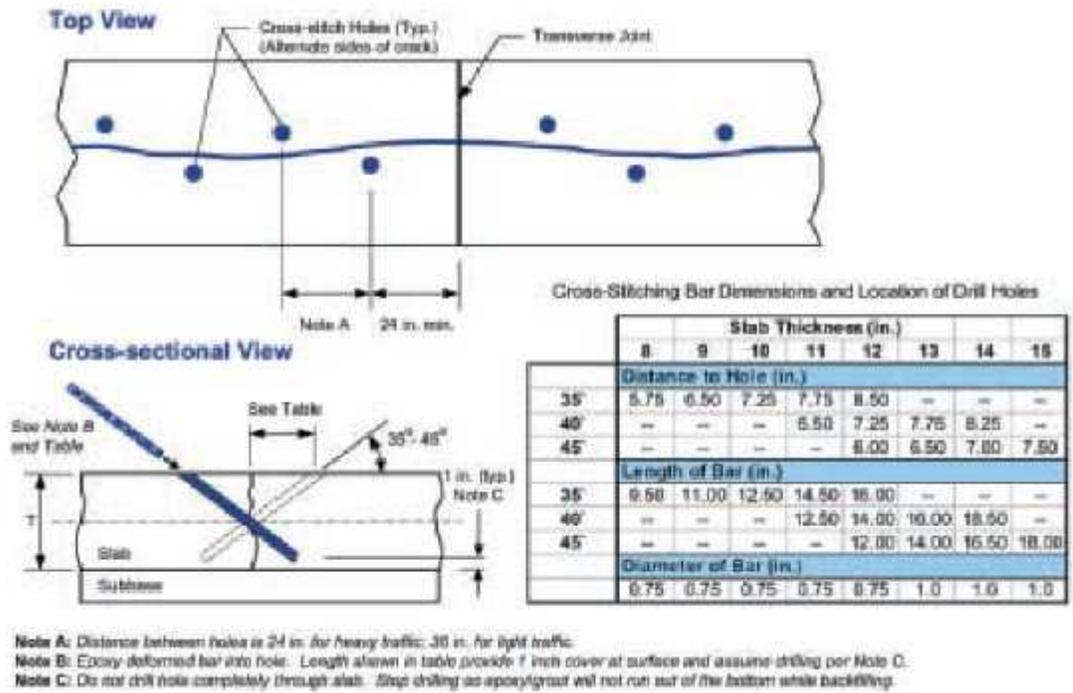
Figura 45. Lineamientos para el diseño del Cross Stitching.

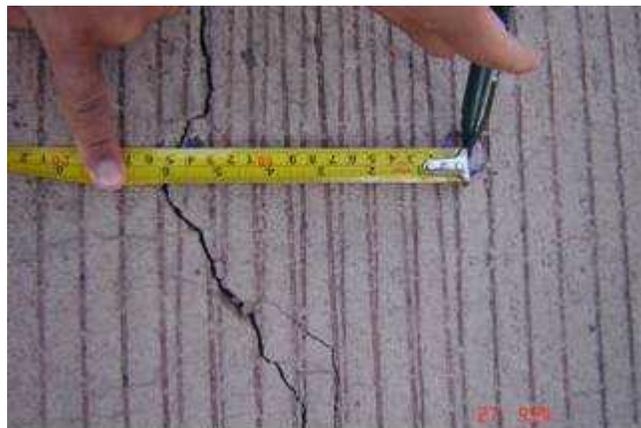
Figura 46. Marcado de los lugares donde se insertará las barras.

**Paso 1. Marcado.**

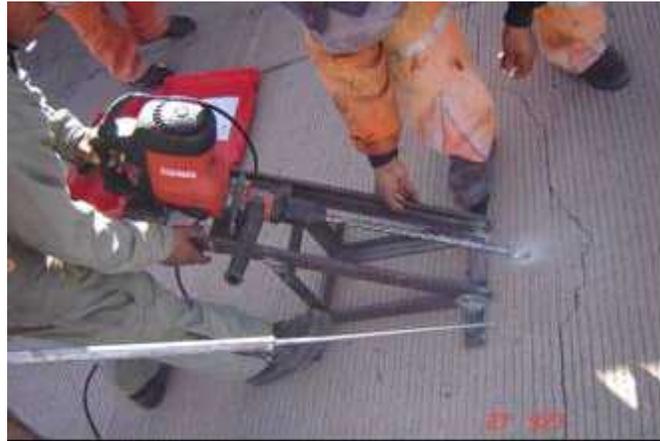
*Figura 47.* Perforado de la losa de hormigón.

**Paso 2.** Perforación de orificios.

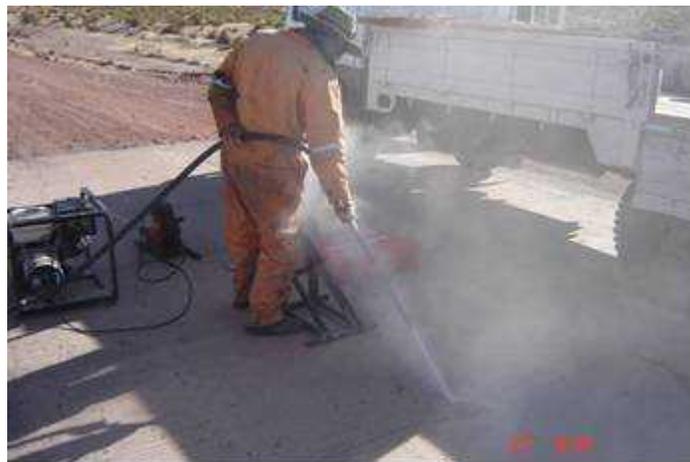
*Figura 48.* Limpieza con aire a presión.

**Paso 3.** Limpieza.

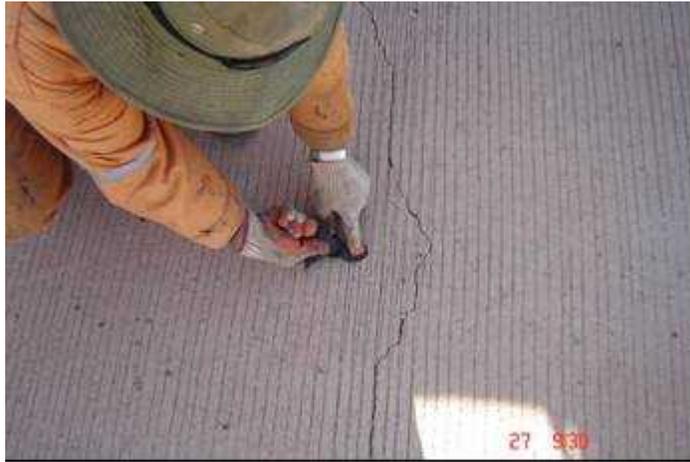
*Figura 49. Limpieza manual.*

**Paso 4.** Limpieza manual.

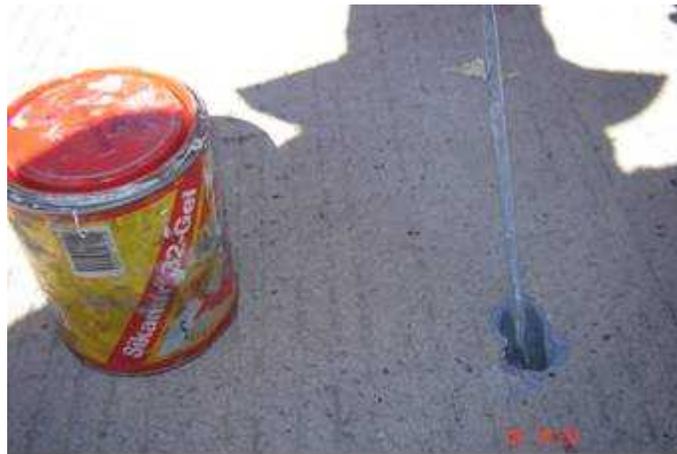
*Figura 50. Colocación de puente de adherencia.*

**Paso 5.** Pintado con puente de adherencia.

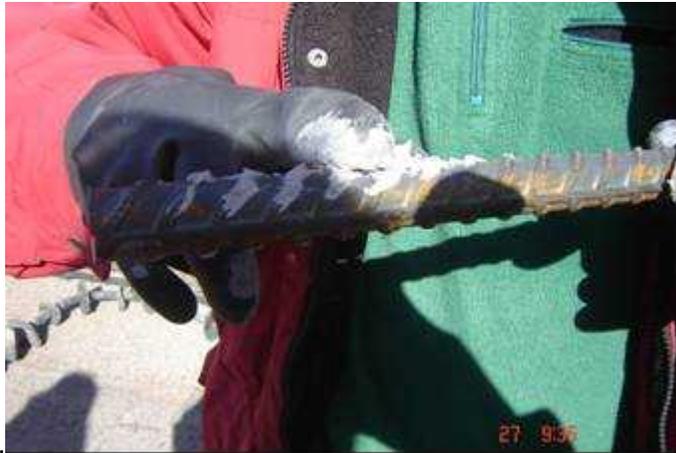
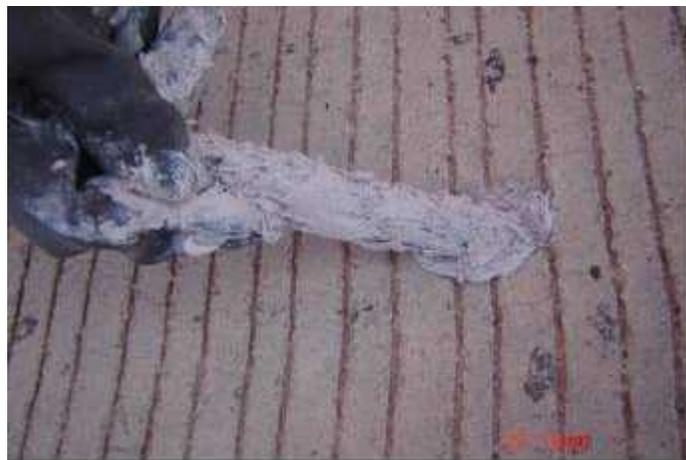
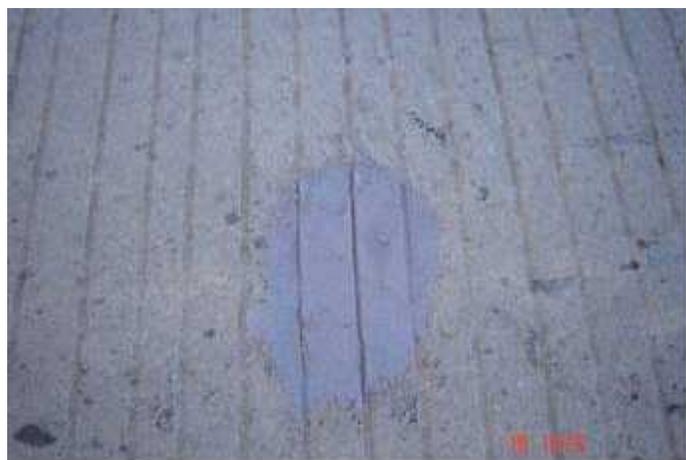
*Figura 51,52,53. Colocación de mortero epóxico, inserción de barra, terminado de orificio.*

**Paso 6.** Para el relleno de los orificios debe emplearse barras de acero corrugado del diámetro y tamaño que el diseño arroje, puede verse los diámetros en la Figura 45. Para que el acero tenga una adherencia óptima con la losa de hormigón no es suficiente la aplicación del puente de adherencia descrito en el anterior punto, debido a que este sólo recubre las paredes del orificio y no así todo el volumen del mismo. Para el relleno de todos los espacios vacíos se puede emplear productos tixotrópicos de dos componentes en base de resinas epoxicas como el Sikadur 31 que es un material que sirve o se emplea también para anclajes en hormigones.

**Paso 6.** Embebido con mortero epóxico.
