La Carretera Tarija – Potosí, es parte de la carretera Panamericana y forma parte del Corredor Oeste – Sur en Bolivia, sirve para la vinculación del territorio nacional con la República Argentina y mejora la vinculación terrestre con los departamentos de Tarija, Chuquisaca y Potosí con el resto del país.

Este proyecto pretende realizar una investigación de las principales deficiencias de la estructura actual del pavimento rígido en el tramo de LAS CARRERAS - VILLA

ABECIA que se encuentra dentro del departamento de Chuquisaca en la provincia Sud Cinti, cuantificando los daños y deterioros de la carretera.

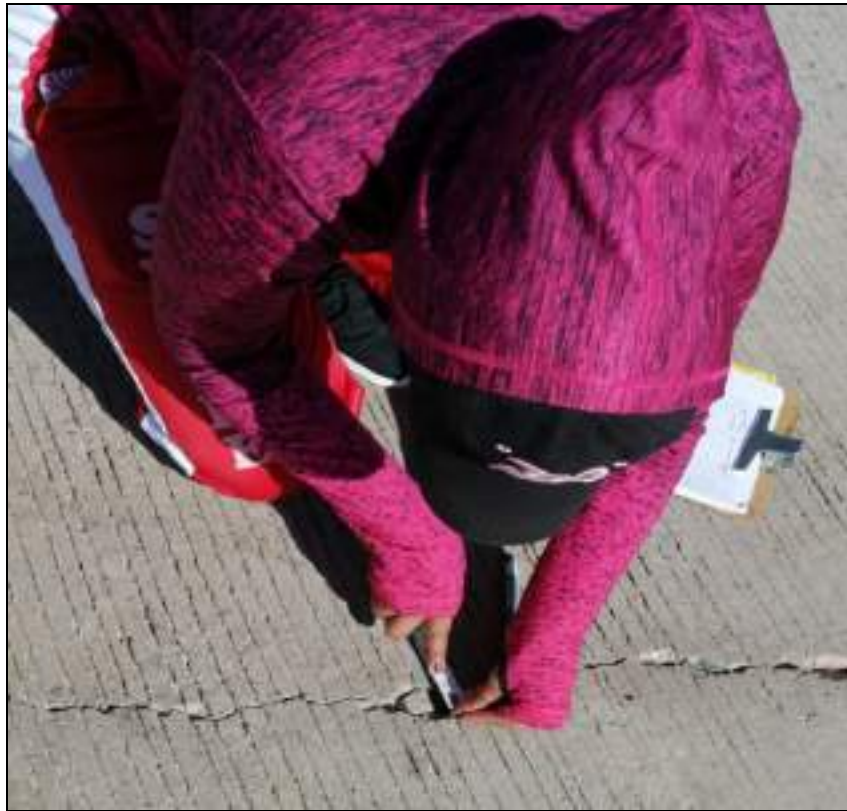
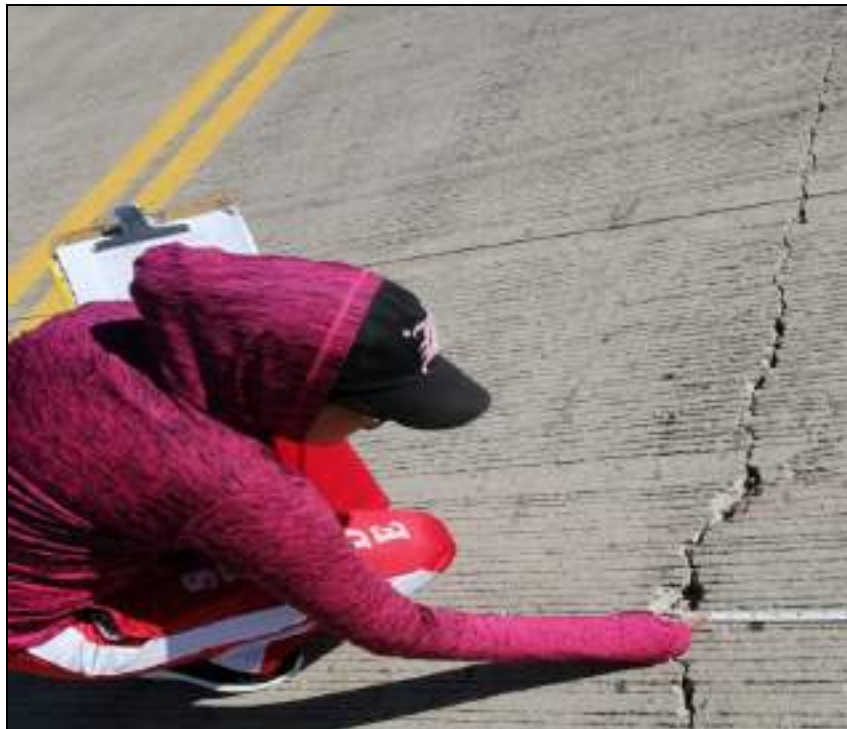
Figura 48: Medición de las aberturas de las fallas encontradas

En las fotografías de la *Figura 48* se realiza la medición de la abertura de las fallas encontradas para poder determinar el tipo de severidad a la que pertenece.

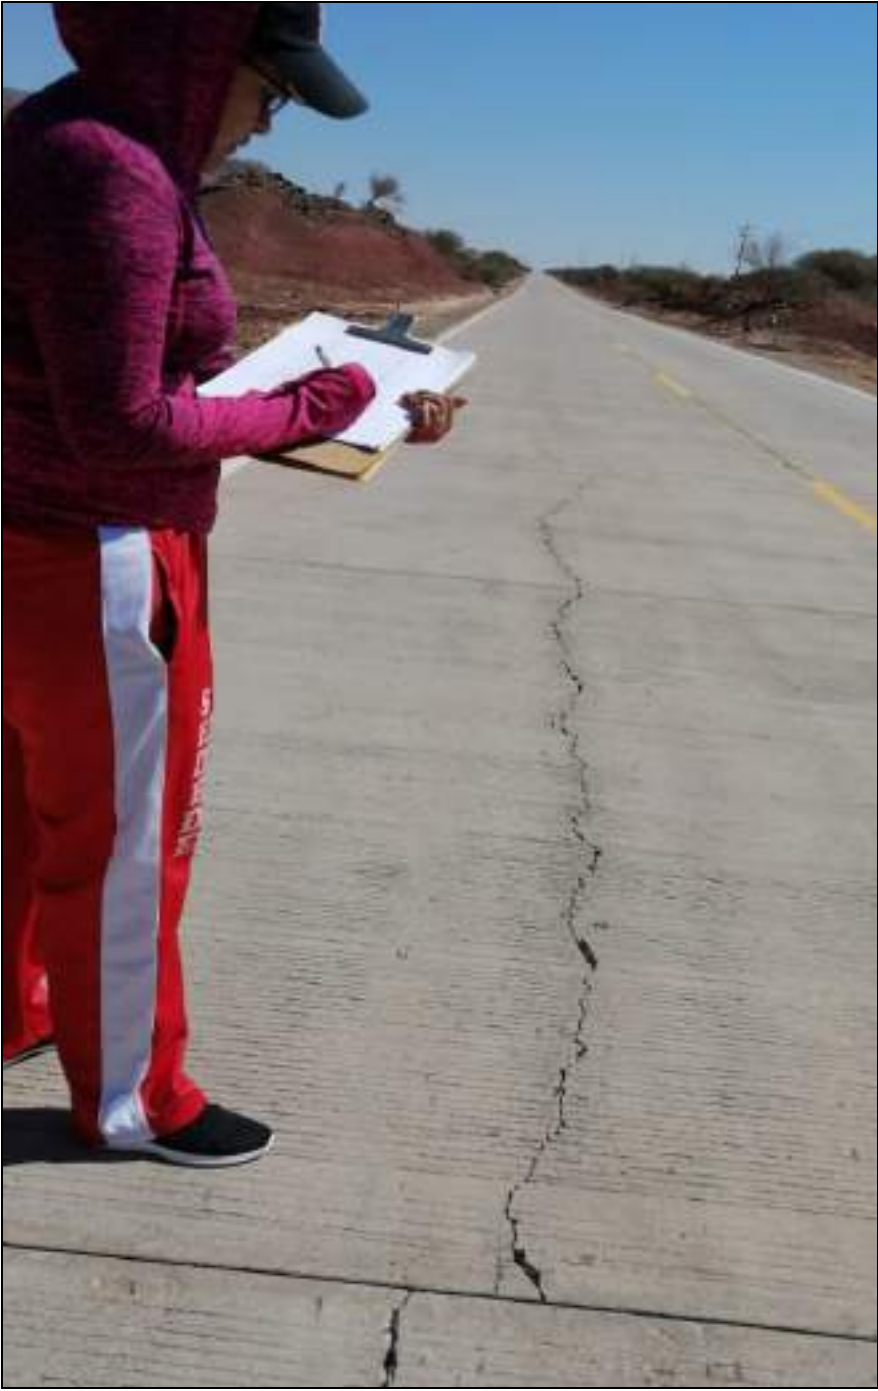
Figura 51: Registro de las fallas encontradas en los tramos

Registro de las fallas encontradas tipo, severidad y medida. En la *Tabla 12* se muestra el registro que se realizó para la sección 1 para ambos carriles.

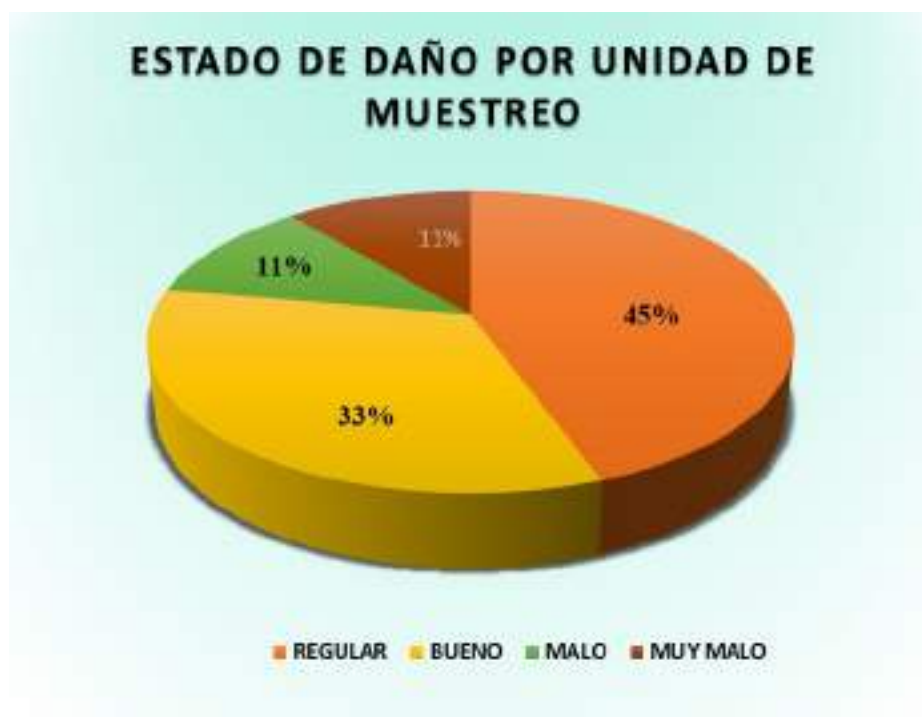
Figura 61: Porcentaje de estado de daño por sección del PCI

Sacando un valor promedio para poder determinar la condición del pavimento por el método PCI para las 9 secciones da como resultado un valor numérico de **51,00** lo que significa que el tramo en estudio está en un estado **REGULAR**.

En la *Figura 61* se presenta porcentajes de los estados que se obtiene con la metodología del PCI, se presenta 4 estados de clasificación; según la información obtenida el 45% que equivale a 4 secciones del total tiene una clasificación de REGULAR, otro 33% pertenece a una clasificación BUENO que son 3 secciones y el 11% que es representado por 1 sección se encuentra en un estado MAL y el otro 11% presenta un estado MUY MALO.

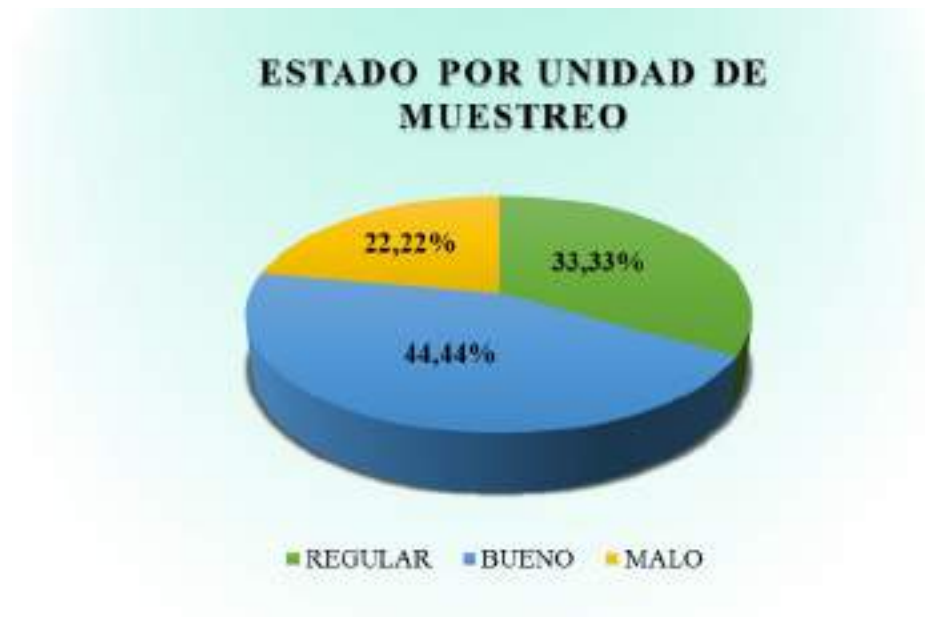
Figura 62: Porcentaje de estado de daño por sección del IRI – Merlín

En la *Figura 62* se presenta los porcentajes de los estados que presenta las secciones evaluadas por el método IRI, se presenta 3 estados: con un porcentaje alto del 44,44% que equivale a 4 secciones presenta un estado BUENO, un 33,33% presenta un estado REGULAR que es representado por 3 secciones y un 22,22% tiene un estado MALO el cual se presenta en 2 secciones.

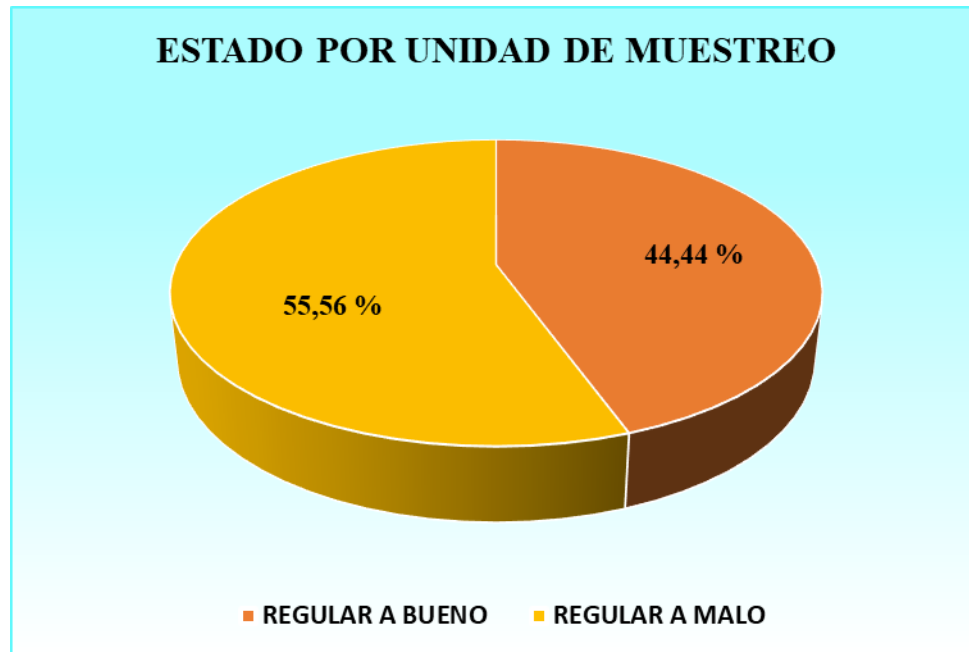
Figura 63: Porcentaje de estado de daño por sección del PSI

En la *Figura 63* se presenta los porcentajes de los estados que presenta las secciones evaluadas por el método PSI, se presenta 2 estados: con un porcentaje alto del 55,56% que equivale a 5 secciones presenta un estado de REGULAR A BUENO, un 44,44% presenta un estado de REGULAR A MALO que es representado por 4 secciones.

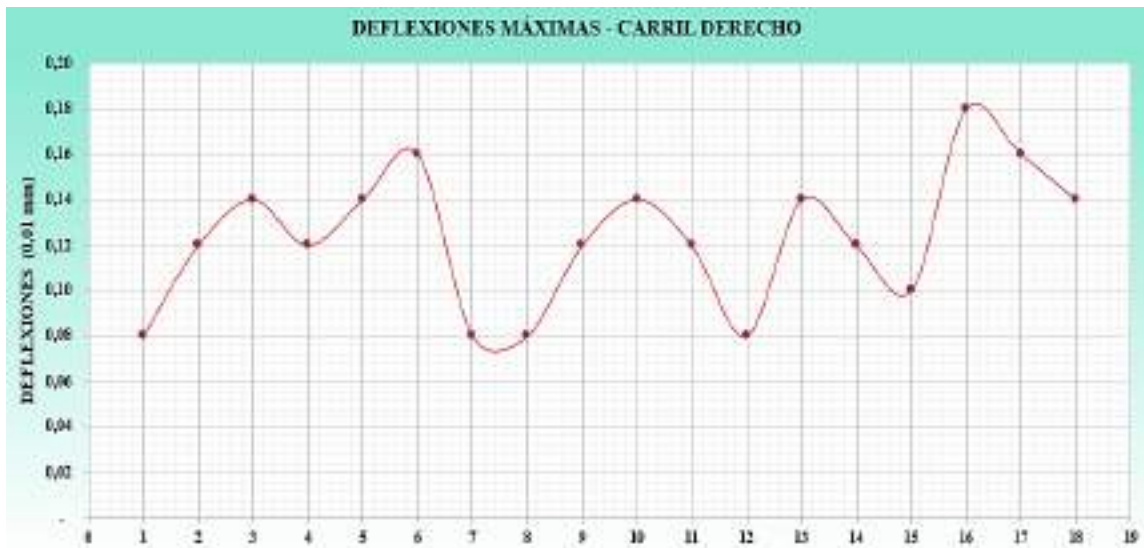
Figura 65: Deflexiones máximas del carril derecho

En la *Figura 65* se puede apreciar en los puntos que las deflexiones en los tramos para el carril derecho son muy bajas, lo que indica que el paquete estructural se encuentra en buenas condiciones a pesar del tránsito y el tráfico que circula actualmente por la vía, vehículos que sobrepasan el peso permitido.

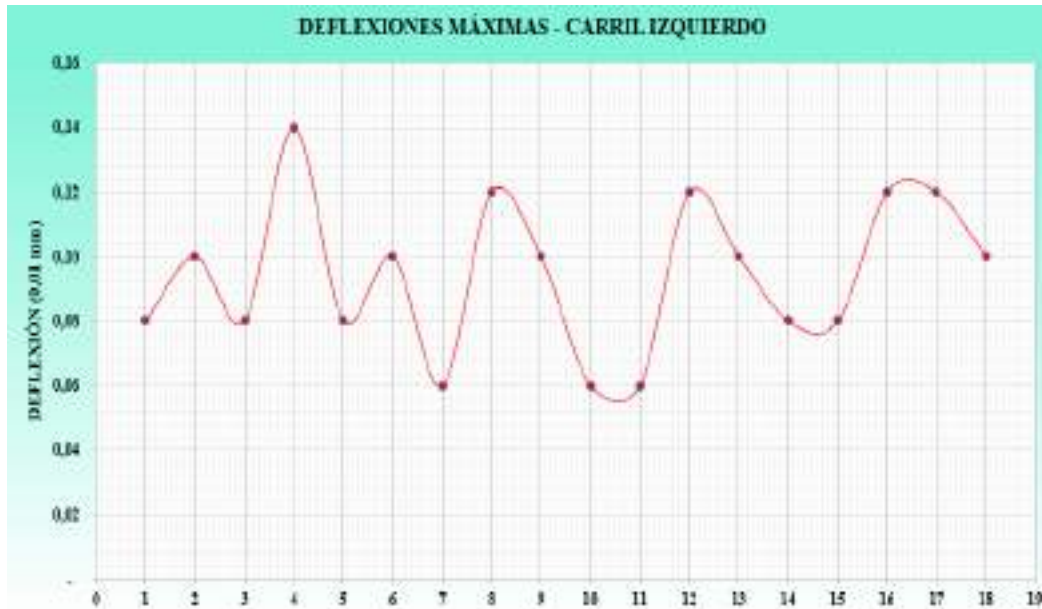
Figura 66: Deflexiones máximas del carril izquierdo

Como se indicó para el carril derecho, las deflexiones que se obtuvieron para el carril izquierdo fueron mínimas tal como se puede observar en la *Figuras 66* indica que el paquete estructural se encuentra en buenas condiciones.

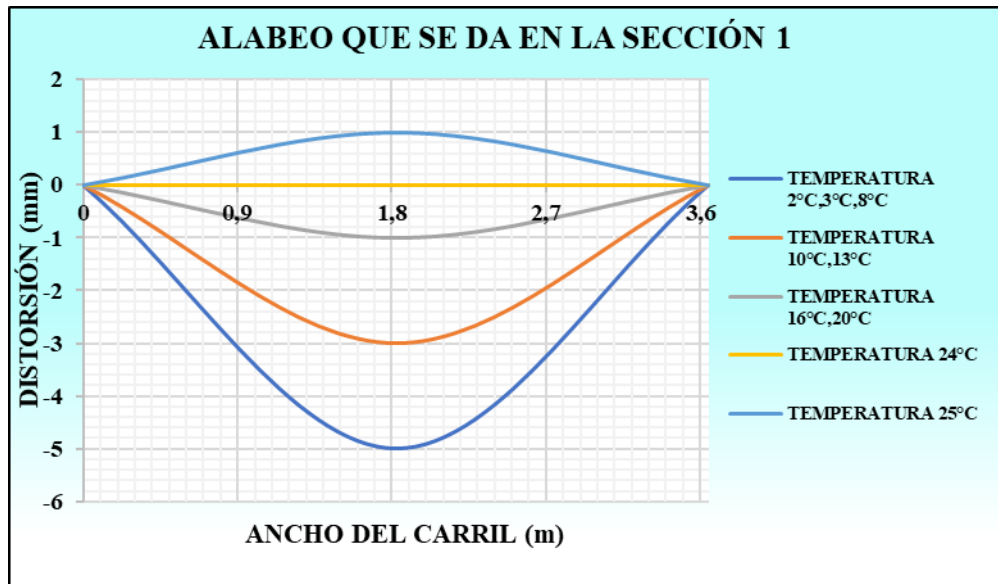
Figura 67: Distorsión que sufre la losa según la temperatura en la sección 1

Se puede ver en la *Figura 67* la distorsión que sufre una losa de acuerdo a la temperatura que esta se encuentre, en las losas escogidas se pudo observar una distorsión mínima.

la losa caliente esta llega a su estado original o forma una curva cóncava es decir la losa se hace para arriba.

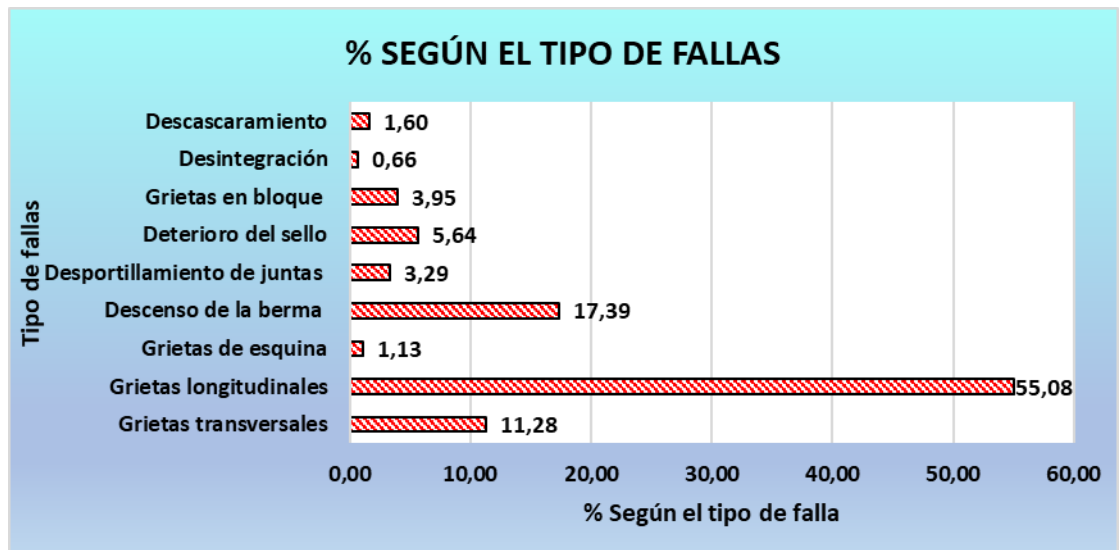
Figura 69: Porcentaje de los tipos de fallas (PCI)

- Con la metodología del Índice de Condición del Pavimento (PCI) se identificó 9 tipos de fallas dentro de las secciones evaluadas con diferentes niveles de severidad, de las cuales las que mayor porcentaje presentan son las GRIETAS LONGITUDINALES (GL), el DESCENSO DE LA BERMA y las GRIETAS TRANSVERSALES los 6 tipos de fallas restantes se presentan en un menor porcentaje, tal como se muestra en la figura siguiente:

- Se puede decir que las fallas se originan por el gradiente térmico que genera alabeos o por la humedad que se presenta en la zona, ya que el encargado del mantenimiento de la carretera indica que tanto la sub rasante como la capa sub base tiene una buena compactación y los materiales que la componen cumplen con las especificaciones técnicas requeridas para la construcción del pavimento.

- Entre algunas soluciones de tratamiento para las fallas encontradas en el pavimento rígido del tramo en estudio están:

Tipo de falla	Posible tratamiento
Grietas transversales	Sellado de juntas y grietas, reparación en todo el espesor de la losa, colocación de barras de traspaso de carga o pasadores.
Grietas longitudinales	Sellado de juntas y grietas, reparación en todo el espesor de la losa, colocación de barras en cruz.
Grietas de esquina	Sellado de juntas y grietas, reparación en todo el espesor de la losa.
Descenso de la berma	Mejorar el sistema de drenaje, cepillado de la superficie, estabilización de losas y mejor transferencia de cargas.
Desportillamiento de juntas	Sellado de juntas y grietas, reparación de espesor parcial de la losa.
Deterioro del sello	
Grietas en bloque	Reparación en todo el espesor de la losa, reemplazando longitudinal y transversalmente toda la zona afectada.
Desintegración	Reparación del espesor parcial de la losa, recubrir con una mezcla asfáltica y garantizar la adherencia entre capas.

Descascaramiento	Sellado de juntas y grietas, reparación de espesor parcial de la losa.
