¿Cuáles son las lesiones de mayor incidencia en los edificios de las Unidades Educativas de Bermejo?

Determinar cuáles son las lesiones de mayor incidencia en los edificios de las Unidades Educativas de Bermejo.

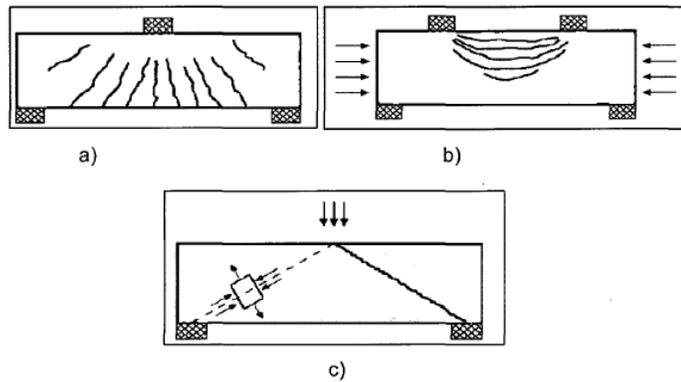
Figura 23. Fisuras características en vigas de concreto armado

b.1.4) Debido a Cortante. En vigas, la aparición de fisuras a 45° cercanas a sus apoyos sobre las columnas, con máxima abertura en la zona de la fibra neutra, son indicio de un fallo por esfuerzo cortante, ocasionado por falta o insuficiencia de las armaduras transversales y/o por baja resistencia del hormigón.

a) Fisuras de flexión simple, (b) Fisuras de flexión compuesta,
(c) Fisuras de cortante

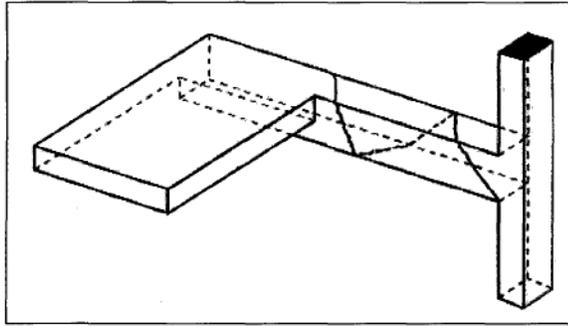
b.1.5) Debido a Torsión. Los esfuerzos de torsión dan lugar a fisuras inclinadas a 45° que aparecen en varias de las caras de la viga, formando siempre el mismo ángulo con el eje de las barras y describiendo un trazado helicoidal (ver figura 24). Aunque suelen presentarse en gran número y pueden llegar a ser muy importantes, se les resta en general poca atención.

Figura 24. Fisuración por torsión en viga: de tipo helicoidal, con anchos de hasta 0.1mm

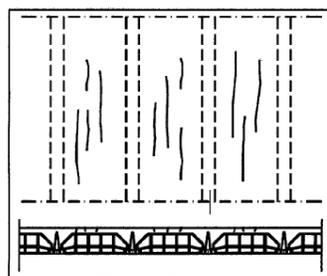
Las fisuras se producen por desecación superficial del concreto cuando este se encuentra en su estado plástico y aparecen durante las primeras horas de haberse vaciado el concreto y pueden ser evitadas con un buen curado del concreto.

Figura 26. Fisuras de afogado en aligerados.

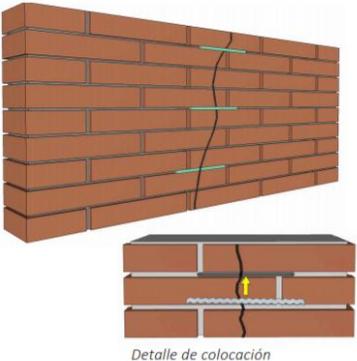
REGISTRO DE PATOLOGÍA			Nº 02
ELEMENTO:	MURO DE CIERRE	Exterior	
DESCRIPCIÓN			
Dirección:	Transversal	Patología de Origen Mecánico	GRIETA
Longitud:	2.00m		
Ancho:	0.5MM-1.0MM		
UBICACIÓN	CAUSAS		
CIERRE PERIMETRAL	<p>Fisuras por asentamientos del terreno. Fundaciones mal diseñadas o mala compactación del terreno en uno de los apoyos, pudieron provocar movimientos diferenciales excesivos. Si el movimiento es pequeño, el problema será estético. Si se produce un importante asentamiento diferencial, la estructura no ser capaz de redistribuir las cargas.</p>		
CARACTERÍSTICA		POSIBLE SOLUCIÓN	
<p>Se forman grietas cercanas a la columna cuyo apoyo se ha asentado, son fisuras inclinadas que apuntan hacia el lado del terreno que no se ha deformado. En casos más graves se puede observar la grieta y el descenso de la esquina. Puede resultar difícil determinar si la fisura en el muro se produjo por un movimiento excesivo de la estructura o por falta de resistencia de la mampostería.</p>

<p style="text-align: center;"><i>Detalle de colocación</i></p> <ol style="list-style-type: none"> 1. Aperturar canalizaciones para el alojamiento de los refuerzos metálicos con fierro corrugado de 12mm. Las canalizaciones se realizan en las juntas entre ladrillos. Se realiza una canalización cada cuatro juntas horizontales. Tendrán una longitud de 180mm y una profundidad aproximada de 25mm a ambos lados del muro. 2. Si es necesario realizar orificios de 12mm de diámetro con una profundidad de 100mm. Se sitúan en las juntas horizontales intermedias entre canalizaciones.

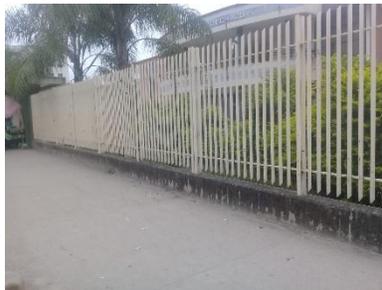
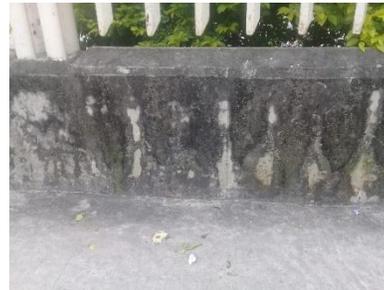
FIG. 40 HUMEDAD CIERRE PERIMETRAL MURO CIERRE

ELEMENTO:	MURO DE CIERRE	Exterior		
DESCRIPCIÓN				
Dirección:	Longitudinal		Patología Física	HUMEDAD
Longitud:	15.00m			
Alto:	0.60 m			
UBICACIÓN	CAUSAS			
CIERRE PERIMETRAL EXTERIOR	<p>La humedad por capilaridad se produce por medio de un proceso de manera natural, la cual permite que el agua que se encuentra debajo de la tierra o en el exterior por las inclemencias del clima, traspase los poros de cualquier tipo de material.</p> <p>Este tipo de humedad ocurre cuando hay un exceso de la misma en una base, provocando así un ambiente húmedo, y, por lo tanto, como consecuencia aparecen manchas oscuras en las paredes (sobrecimiento).</p>			
CARACTERÍSTICA			POSIBLE SOLUCIÓN	
Se trata de una propiedad de los líquidos que les permite alcanzar cierta altura cuando están en el interior de tubos o conductos de pequeño diámetro (poros).			Se deberá limpiar las zonas oscuras. Utilizar pintura de antihumedad colocando una capa continua para proteger el sobrecimiento.

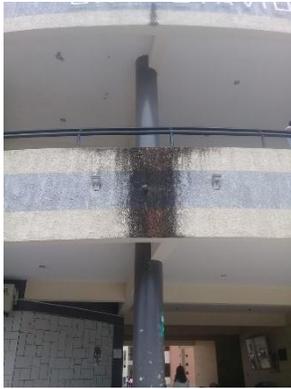
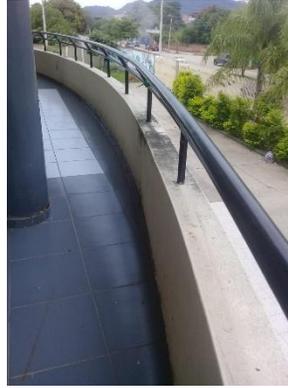
REGISTRO DE PATOLOGÍA				Nº 04	
ELEMENTO:	PARAPETO BALCON	Exterior			
DESCRIPCIÓN					
Dirección:	Longitudinal		Patología Física	HUMEDAD	
Longitud:	12.00m				
Ancho:	1.20M				
UBICACIÓN	CAUSAS				
PARAPETO DE INGRESO	<p>La humedad que más frecuentemente ataca a la fachada es la producida directamente por la filtración del agua de lluvia, que puedo haber sucedido de dos formas:</p> <ul style="list-style-type: none"> • Aunque la fachada esté impermeabilizada, el agua encuentra una fisura (una grieta, una junta deteriorada, un encuentro entre paredes y tejado mal hecho...) y penetra por ella, dando lugar a manchas en las paredes interiores y deterioro del revoco o del material de obra exterior. • No hay fisuras, pero la porosidad de los materiales deficientemente impermeabilizados actúa como una esponja, absorbiendo el agua de lluvia y transmitiendo la humedad al interior, que se manifestó con pintura desprendida, moho, revoco suelto.

CARACTERÍSTICA			POSIBLE SOLUCIÓN		
<p>Generalmente, los elementos de fachada más amenazados son aquellos que están frente al viento dominante, ya que este último añade fuerza a la caída del agua. Los muros con humedad pierden todo su brillo y estética.</p>			<p>Limpiar las zonas con oquedad, proceder a lijar. Proteger las zonas con pintura impermeabilizante hidrófugo.</p>

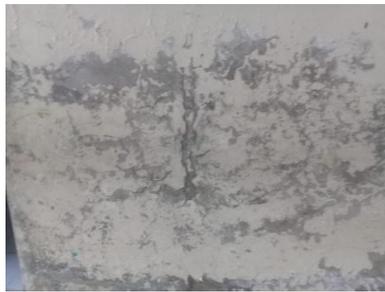
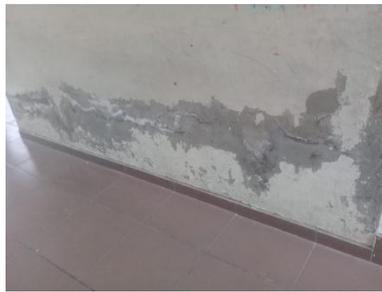
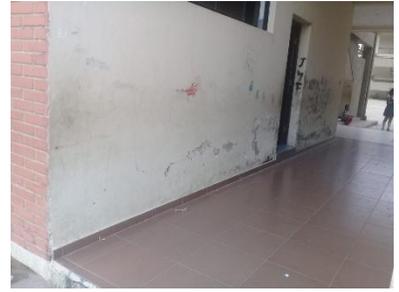
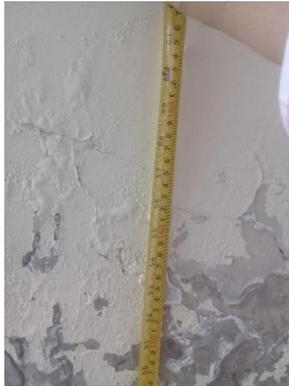
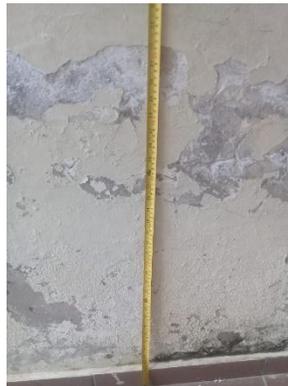
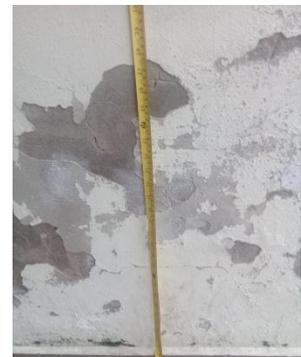
FIG. 42 EFLORESCENCIA EN MUROS BLOQUE A INGRESO BAÑOS

REGISTRO DE PATOLOGÍA				Nº 5	
ELEMENTO:	MURO DE CIERRE	Exterior			
DESCRIPCIÓN					
Dirección:	Longitudinal		Patología Origen Químico	EFLORESCENCIA	
Longitud:	2.00m				
Ancho:	1,60M				
UBICACIÓN	CAUSAS				
MURO INTERNO DE INGRESO DE BAÑOS	<p>Ocasionada por el ingreso de agua a la estructura a través de las cimentaciones por medio de los poros capilares, desde las zonas más húmedas hacia las más secas.</p> <p>Podemos identificarla con el desprendimiento de la pintura, del tarrajeo y aparición de eflorescencia (salitre).</p> <p>Se manifiestan en primavera cuando el viento y el sol secan la mampostería tras el periodo húmedo del invierno. Se dan por la reacción química producida entre el ladrillo y el mortero.</p> <p>Las sales minerales que transporta el agua en su composición se han ido depositando en la estructura de las paredes afectadas. La condensación o la humedad ambiental de la habitación penetra en la pared y estas sales vuelven a salir al exterior.</p>

CARACTERÍSTICA			POSIBLE SOLUCIÓN		
<p>Hay multitud de efectos en las paredes debido a la presencia excesiva de humedad, como son las manchas negras debido a acumulaciones de moho, los desconchones de pintura, pequeños cerquillos de colores amarillentos y ocres debido a la circulación de aguas filtradas, eflorescencias salinas debido al ascenso de sales del terreno y combinación de las mismas con las paredes.</p>			<ul style="list-style-type: none"> • Retirar toda la parte dañada, luego proceder a limpiar con cepillo de acero. • Utilizar un Impermeabilizante fungicida (Pintura Antihumedad para muros interiores). • Aplicar el Revoque y luego pintar.

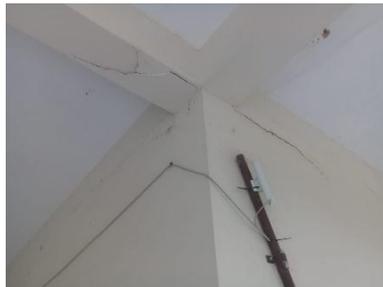
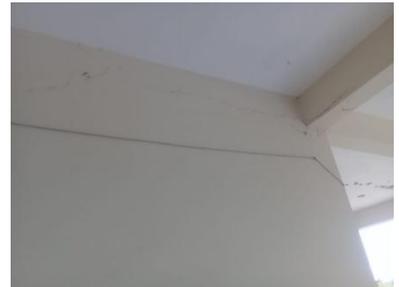
FIG. 43 FISURAS EN MUROS BLOQUE ADMINISTRACIÓN

REGISTRO DE PATOLOGÍA				Nº 6	
ELEMENTO:	MURO INTERIOR	PASILLO			
DESCRIPCIÓN					
Dirección:	Longitudinal		Patología Origen Mecánico	FISURAS	
Longitud:	3,40M				
Ancho:	0,60M				
UBICACIÓN	CAUSAS				
MURO INTERIOR	Han sido originadas por una falla del material o en la ejecución de los revoques y que generalmente solo afectan a los revoques.				
CARACTERÍSTICA			POSIBLE SOLUCIÓN		
Las fisuras que aparecen en las paredes se puede deber a esfuerzos de flexión, corte o torsión a los que estén sometidas. También el cuarteado superficial se origina por las contracciones durante el curado cuando falta humedad en el revoque. También puede ser un defecto de la mano de obra, que no permitió el acople de las fajas con el revoque.			Hay que picar el revoque flojo y hacer un hidrolavado con una presión de entre 50 y 70 Kg/m ² . Luego, aplicar una lechada de cal diluida en agua y agregar en la pasta un polímero acrílico, vinílico o poliuretánico, que actúe como puente de adherencia. Así se forma una retícula que retiene los áridos y le otorga elasticidad al revoque.

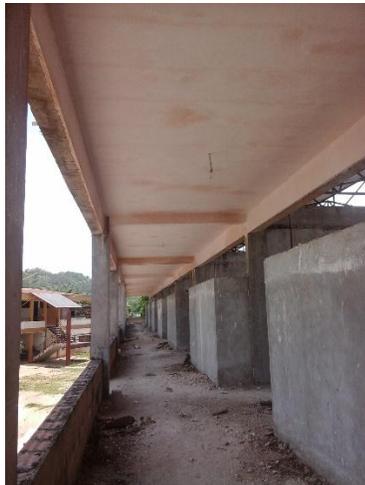
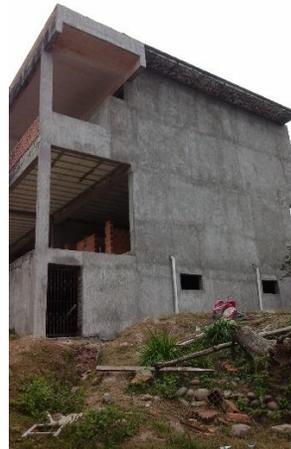
FIG. 48 HUMEDAD EN LOSAS ALIVIANADAS BLOQUE B

REGISTRO DE PATOLOGÍA			Nº 11	
ELEMENTO:	LOSA ALIVIANADA	PASILLO		
DESCRIPCIÓN				
Dirección:	Longitudinal		Patología Origen Físico	HUMEDAD
Área:	60 m ²			
Ancho:	--			
UBICACIÓN	CAUSAS			
CIELO RASO BAJO LOSA ALIVIANADA	Falta de una carpeta de nivelación e impermeabilización. Falta de curado de la losa.			
CARACTERÍSTICA			POSIBLE SOLUCIÓN	
<p>“El Curado del Hormigón, es el proceso por el cual se busca mantener saturado el hormigón hasta que los espacios de cemento fresco, originalmente llenos de agua, sean reemplazados por los productos de la hidratación del cemento”.</p> <p>Hidratar el hormigón es mejor que evitar que éste pierda el agua inicial (agua de amasado), debido a que la duración e intensidad del curado dependen fundamentalmente de la temperatura y la humedad del ambiente, también de los efectos del clima (viento y sol), el tipo y la cantidad de cemento, la relación A/C, etc., porque a mayor intensidad de éstas, se requerirá un curado más prolongado (hasta de 5 días en casos extremos).</p>			<p>Realizar la Carpeta de Nivelación sobre la losa con sus pendientes adecuados para la evacuación de las aguas.</p> <p>Realizar una Impermeabilización con membrana asfáltica.</p>

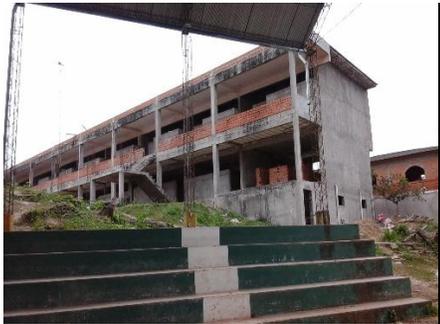
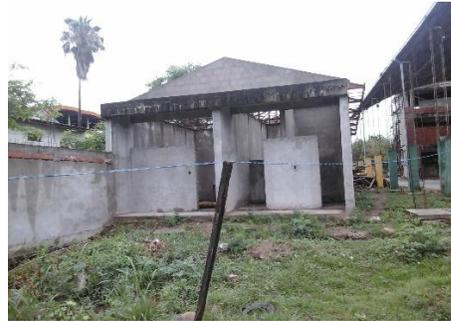
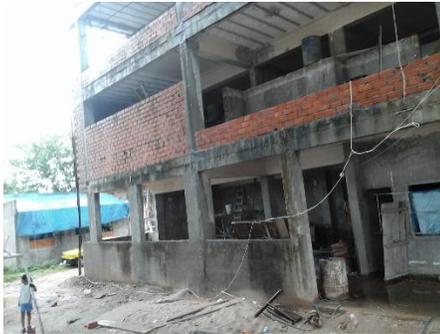
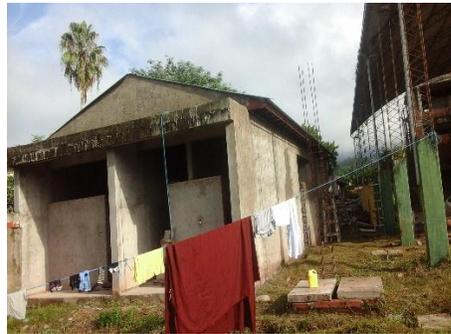
FIG. 49 HUMEDAD EN FACHADAS EXTERIORES

REGISTRO DE PATOLOGÍA				Nº 12	
ELEMENTO:	FACHADAS EXTERIORES	Exterior			
DESCRIPCIÓN					
Dirección:	Longitudinal		Patología Origen Físico	HUMEDAD	
Longitud:	21.0 M				
Ancho:	0.40 M				
UBICACIÓN	CAUSAS				
FACHADA FRONTAL MUROS DE LADRILLO Y VIGAS	Humedades y oquedades por falta de pendientes, revoques. Agentes atmosféricos y contaminación que van erosionando la fachada por obra abandonada por falta de ejecución. Las humedades por filtración en la fachada ocasionaron desconchones en las paredes, manchas de salitre y moho en techos y paredes ofreciendo un aspecto disgregado				
CARACTERÍSTICA			POSIBLE SOLUCIÓN		
El agua puede penetrar las muros, paredes o techados por una fisura, por una grieta o a través de materiales porosos aumentando el nivel de humedad capilar y provocando la aparición de humedades.			En primer lugar se deberá limpiar las zonas oscuras con cepillos de acero, luego proceder a picar con puntas

<p>todo el ancho de las vigas y columnas. Posteriormente revocar, el mortero será el que corresponda para que quede con un acabado perfecto y con goteros.</p>
--	--

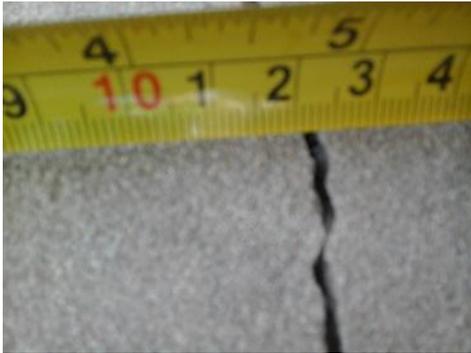
FIG. 50 FISURAS EN UNION DE COLUMNA Y MURO DE LADRILLO

REGISTRO DE PATOLOGÍA				Nº 13	
ELEMENTO:	MURO INTERIOR				
DESCRIPCIÓN					
Dirección:	Vertical		Patología Origen Mecánico	FISURAS	
Longitud:	3.40m				
Ancho:	0.05MM				
UBICACIÓN	CAUSAS				
BLOQUE C MURO INTERIOR	Fisura producida por falta de adherencia entre el muro de ladrillo y la columna de HªAª.				
CARACTERÍSTICA			POSIBLE SOLUCIÓN		
Los muros no tienen problemas para resistir esfuerzos de compresión, pero no ocurre lo mismo cuando tienen que soportar esfuerzos de tracción mínimos que siempre se producen debido al primer asentamiento de la construcción.			Se deberá colocar fierro que sirva de unión entre el muro y la columna, el mismo deberá colocarse cada 3 filas de ladrillo sujetos a los estribos de la columna, que sirva de trabazón.
