## **CAPÍTULO I – ASPECTOS GENERALES**

Uno de estos sitios que tiene mucha historia y que hoy en día se encuentra seriamente amenazada tras el colapso una parte de su cubierta, es la iglesia San Juan, situada en la comunidad con el mismo nombre.

Es en respuesta a ello: que se ha optado por realizar la presente investigación; “una alternativa estructural en vía a la restauración integral de la edificación”, que parta de un diagnóstico general, mostrando la localización de las patologías presentes en la edificación, grado de deterioro de los distintos materiales que aún forman parte de la estructura, características de las diferentes patologías en cada uno de los componentes estructurales y no estructurales de la edificación. Así mismo, identificando y analizando por separado las causas que dieron lugar al surgimiento de las variadas patologías presentes en los materiales de la edificación. Y, en base a este estudio, poder modelar o formular una alternativa estructural desde la perspectiva de la Ingeniería Civil.

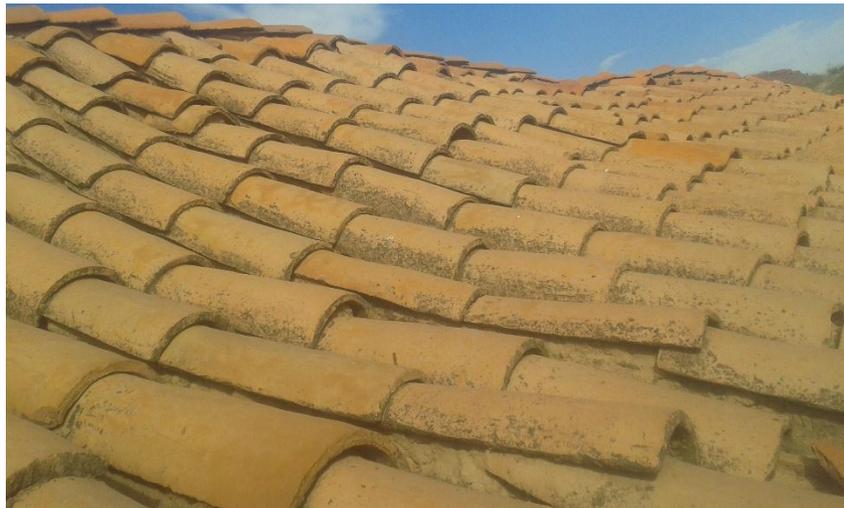
**FIGURA 10: Patología frecuente en cubiertas antiguas**  
*Fuente: Propia*

La patología más común en este tipo de cubiertas es el hundimiento de la cubierta por la acción repetitivas de las cargas de peso propio, viento y por la sobrecarga que se genera al humedecerse la tierra presente entre las tejas.

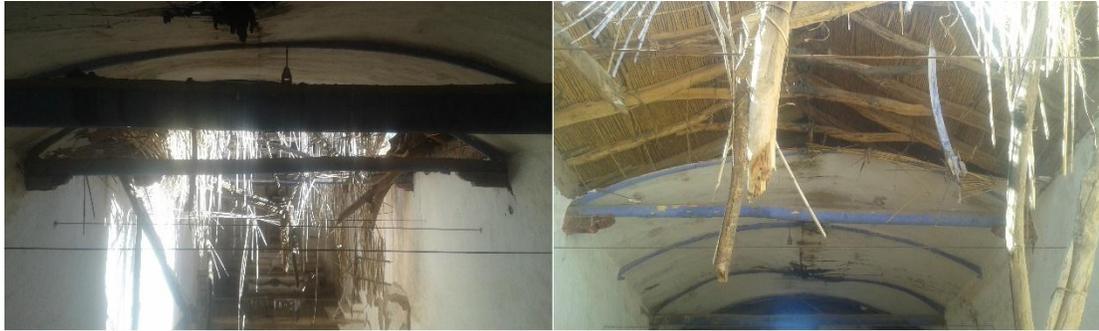
**FIGURA 19: Arriostramiento con palos entre ambos muros longitudinales**

Es por esa situación y por la longitud de las paredes longitudinales desde la facha frontal hasta la parte trasera de la iglesia, existe una longitud total de 35 metros, han sido colocados 5 palos de diámetro 8 pulgadas, que trabajan como puntales entre ambas paredes longitudinales. Su función principal es de restringir cualquier desplazamiento que puedan tener las paredes hacia el interior.

Este sistema de arriostramientos durante todo el tiempo ha trabajado correctamente, pero por la crítica situación de deterioro de los muros es preciso contar con una nueva medida de soporte a los esfuerzos generados en los muros.

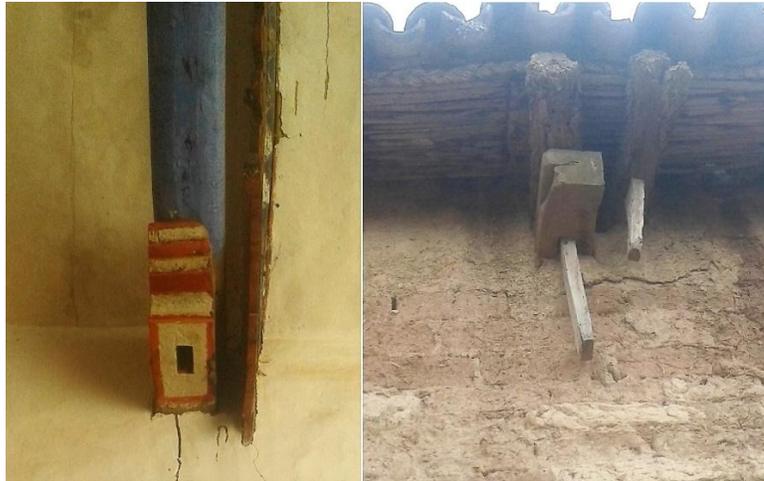
**FIGURA 20: Anclaje del puntal, en interior y exterior respectivamente**

Estos palos se anclan en la parte exterior de cada pared (lado derecho y lado izquierdo) mediante pasadores de madera y sobre un madero tallado en la parte interior.

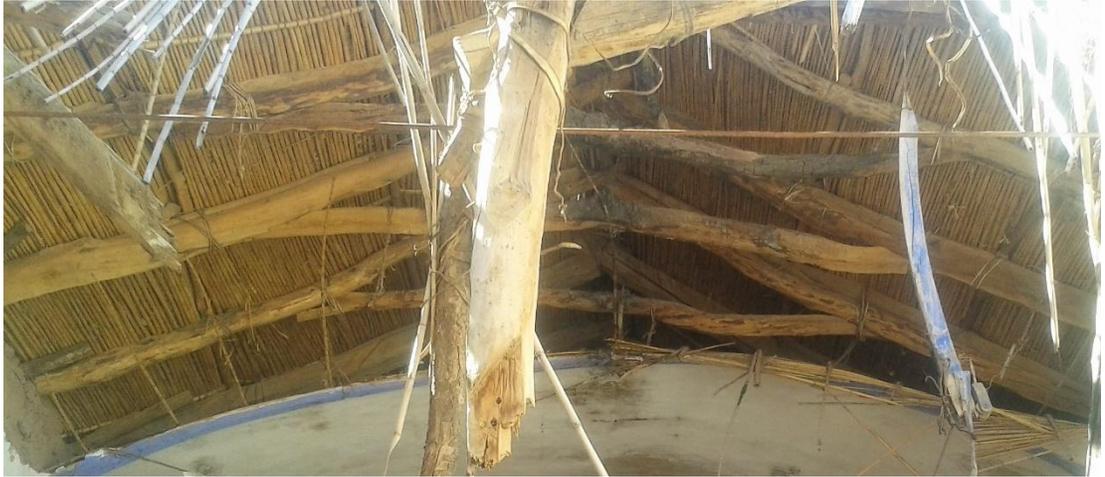
**FIGURA 31: Conformación estructural de la cubierta**  
*Fuente: Elaboración propia*

**Patología:** La caída de la cubierta, sin duda, es la falla que más efectos negativos de deterioro ha causado en la edificación, específicamente en la parte central del techo (pudrición de los maderos de las cerchas, podrición de los palos que sostienen el alero y que derivó en el colapso del mismo; esta situación permitió el descenso del agua desde la cubierta hasta llegar al piso; dejando a su paso desgaste y grietas en ambas caras exteriores de los muros izquierdo y derecho, desprendimiento, agrietamiento del revoque en el interior de la iglesia). Este colapso tuvo sus inicios con el ingreso progresivo del agua desde el tejado y fue incrementándose conforme se iban degradando los palos de las cerchas y los demás materiales.

**Tipo de falla:** Estructural.

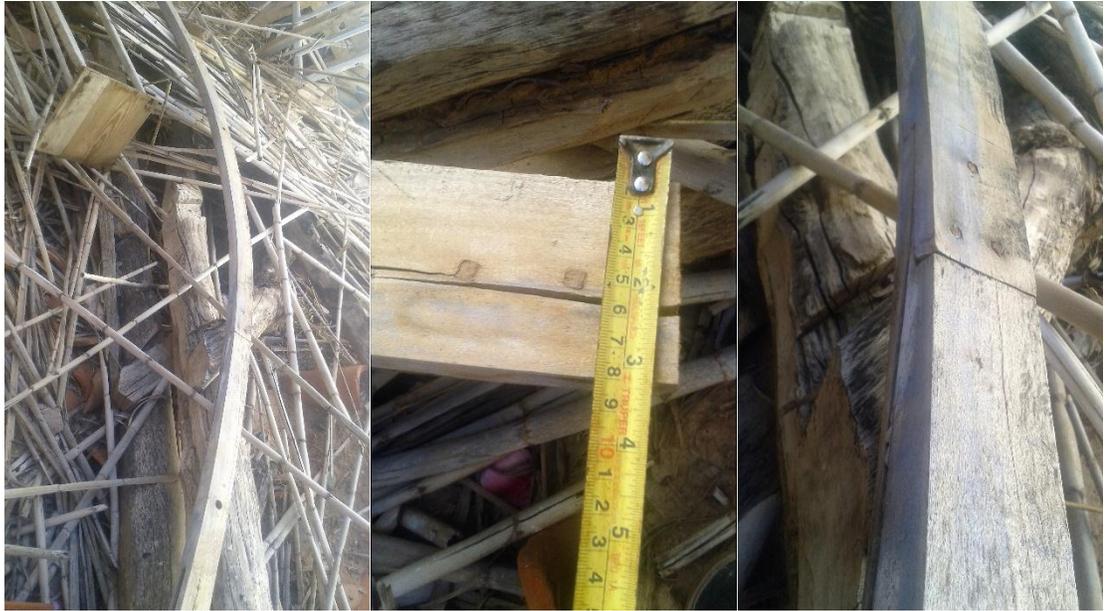
**FIGURA 36: Arco de madera del cielo falso**  
*Fuente: Elaboración propia*

**Patología 1:** Colapso de la parte central del cielo falso y rotura en el entramado de caña hueca, junto con toda la estructura del tumbado.

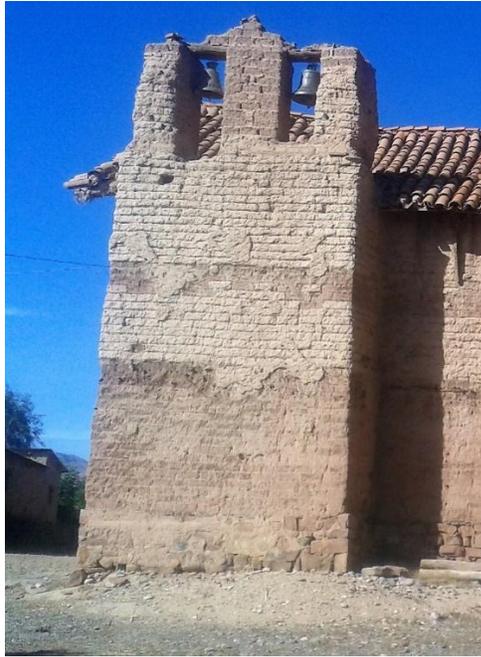
**FIGURA 41:** *Vista lateral de la torre del campanario*  
*Fuente: Elaboración propia*

**Patología:** El desprendimiento del revestimiento constituido de mortero de cal y arena y desgaste en los adobes de la torre. La patología se extiende en toda la torre del campanario, quedando a la vista todavía una parte del revoque, como se ve en la imagen.

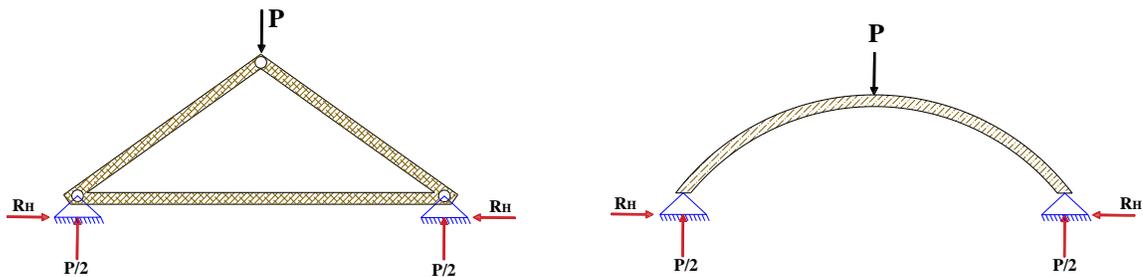
**FIGURA 84: Respuesta estructural de estructura biarticulada externamente**  
*Fuente: Elaboración Propia*

“Una cercha dispuesta con dos de sus apoyos fijos en sus extremos; se comporta estructuralmente igual a un arco, ante la acción de cargas gravitacionales. Induciendo fuerzas horizontales de respuesta en los apoyos”.

Estas reacciones que se generan en los apoyos: no generan inestabilidad en situaciones cuando los apoyos son rígidos o están empotrados a nivel del terreno. Pero en situaciones cuando se encuentran apoyados sobre elementos estructurales de soporte con muy poca rigidez y restricción a los desplazamientos laterales, es conveniente liberar dicha restricción con la finalidad de eliminar cualquier reacción horizontal y, por ende; fuerzas que se transmiten directamente a los muros o a la estructura principal de soporte.
