CAPÍTULO I
DISEÑO TEÓRICO Y METODOLÓGICO

¿De qué manera una evaluación superficial y estructural del pavimento flexible en el tramo “Cruce barrio los Laureles – Monte Centro, puede determinar la condición y tipo de fallas en dicho tramo?”

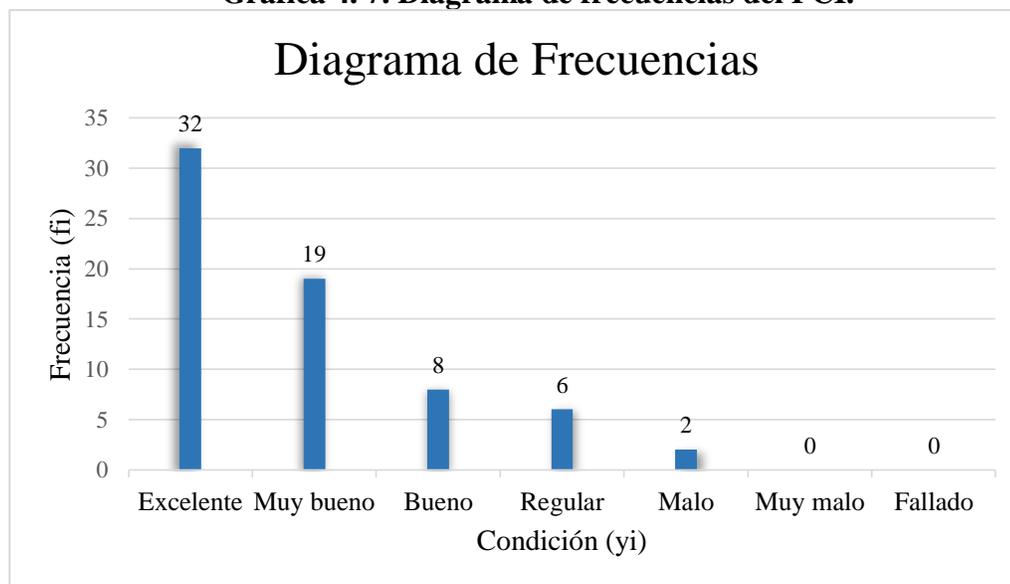
Gráfica 4. 7. Diagrama de frecuencias del PCI.

Se puede observar gracias al tratamiento estadístico que la mayor cantidad de muestras se encuentran en una condición de excelente y muy bueno, esto nos da a entender que la vía se encuentra en muy buenas condiciones.

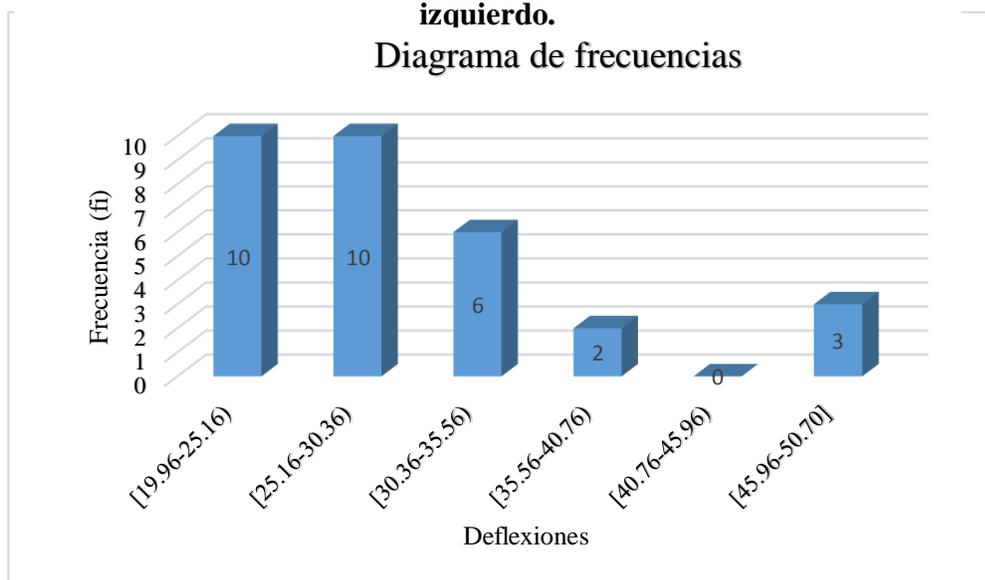
Gráfica 4. 12. Diagrama de frecuencias de la viga Benkelman carril izquierdo.

n	Intervalos de deflexiones (yi)	Frecuencia (fi)	Frecuencia relativa (hi)		
			Fracción	Decimal	Porcentual (%)
1	[19.96-25.16)	10	10/31	0.32	32
2	[25.16-30.36)	10	10/31	0.32	32
3	[30.36-35.56)	6	6/31	0.19	19
4	[35.56-40.76)	2	2/31	0.07	7
5	[40.76-45.96)	0	0/31	0	0
6	[45.96-50.70]	3	3/31	0.1	10
	Σ	31	1	1	100
