CAPITULO I

INTRODUCCIÓN

En el presente trabajo el autor propone evaluar los daños físicos encontrados de tal manera se puede determinar el grado de deterioro en las obras de arte menor del tramo Puerta El Chaco- Carlazo., también realizar una evaluación hidráulica y estructural y verificar si cumplen o no con sus funciones.

Evaluar las fallas en obras de arte menor del tramo Puerta El Chaco- Carlazo, mediante una identificación física del estado actual, de tal manera se pueda determinar el grado de deterioro.

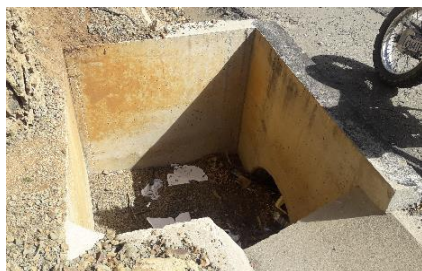
FOTOGRAFIA AGUAS ARRIBA

OBSERVACIONES: Limpieza de cause aguas arriba y parte de la conducción.

OBSERVACIONES: Existe grietas en los cabezales y falta pernos a la tubería.

Parte Hidráulica COD 01, 03, 07 Limpiar cause aguas arriba, Limpieza de conducto, y Defender contra erosión.

Parte Estructural COD 16 Reparar conducto.

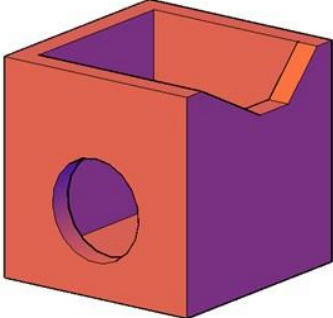
Grieta:			SI	n° G:	1		
				Hundimiento:			NO				
				Fractura miento (rotura):			NO				
				H° Erosionado:			SI				
				Desportilla miento:			SI				
				Socavación:			NO				
				Defectos constructivos:			NO				
				Armadura descubierta:			NO				
				Deformaciones:			NO				
				Obstrucciones:			SI				
				Sedimentada:			SI				
				Salida

F Y G ESTRUCTURA DE ENTRADA		número	D (Cm)	número	D (Cm)	número	D (Cm)	CODIGO	SEVERIDAD	C. ESTRAT. MANT.	
PANTALLA:	1	1ra G	78 x 0.2

MUROS:	2	1ra F	10 x 0.1	2da F	9 x 0.1		GAM	MEDIA	(DP-02)	
		3	3ra F	4 x 0.1				OA	ALTA	(DR-06)	
BASE (PISO):											
ESTRUCTURA DE SALIDA		número	D (Cm)	número	D (Cm)	número	D (Cm)				
PANTALLA:	1										
	MUROS:	2									
		3									
BASE (PISO):											
CONDICIONES HIDRAULICAS											
CURSO PERMANENTE DE AGUA:			NO			ESVIAJE CAUSEa:		ARRIBA:	90°		
PELO DEL AGUA(m):	ENTRADA:		0.79			PROFUNDIDAD DE		ABAJO:	NO EXISTE		
	SALIDA:		0.00			EROSION (m):		ARRIBA:			
SEDIMENTACION(m)	ENTRADA:		0.55					ABAJO:			
	SALIDA:		0.00

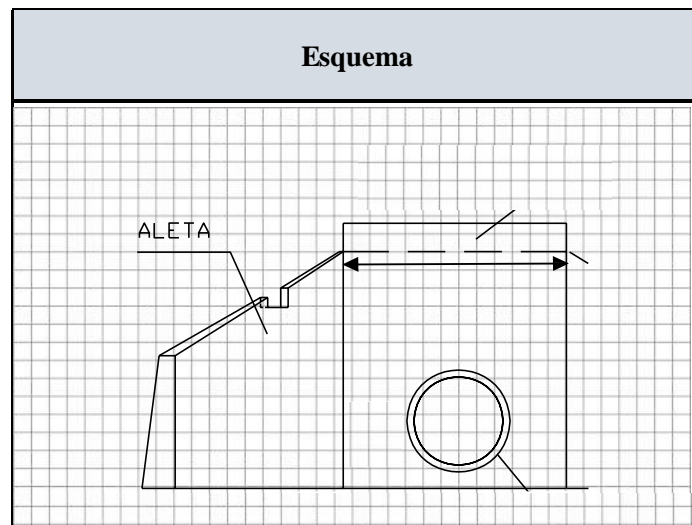
Parte 8 Esquema

Tipo de daño	Dim. 1 daño	Dim. 2 daño	Dim. 3 daño	Severidad	Fotografía N°
Codigo	(m)	(m)	(m)		
OA	9	0.6	0.65	Alto	
GAM	Long. 0.20	Ancho 0.4	Prof. 0.5	Alto	24 a 26

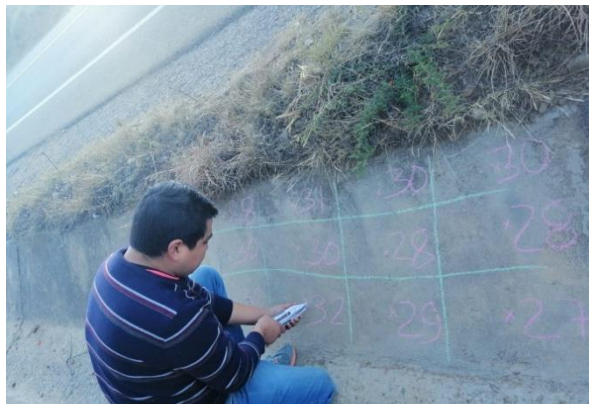
Figura 3.22 Disparos del esclerómetro

Se empieza con una pequeña limpieza del hormigón y a dividir con tiza en diferentes partes y empezamos los disparos.

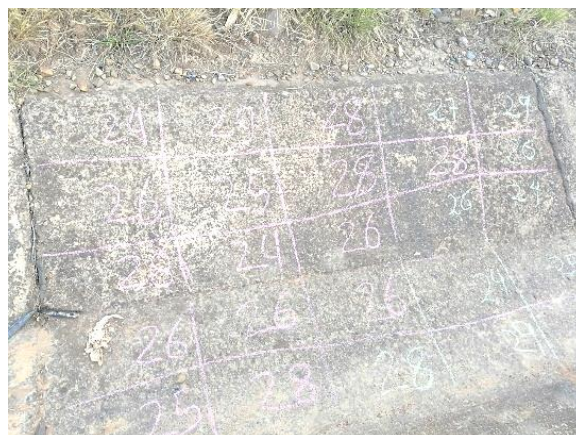
Figura 3.23 Disparos del esclerómetro

El ensayo se efectúa apretando de la misma manera que realizamos en el drenaje transversal. Si no está el esclerómetro perfectamente perpendicular con la superficie nos dará un rebote menor.

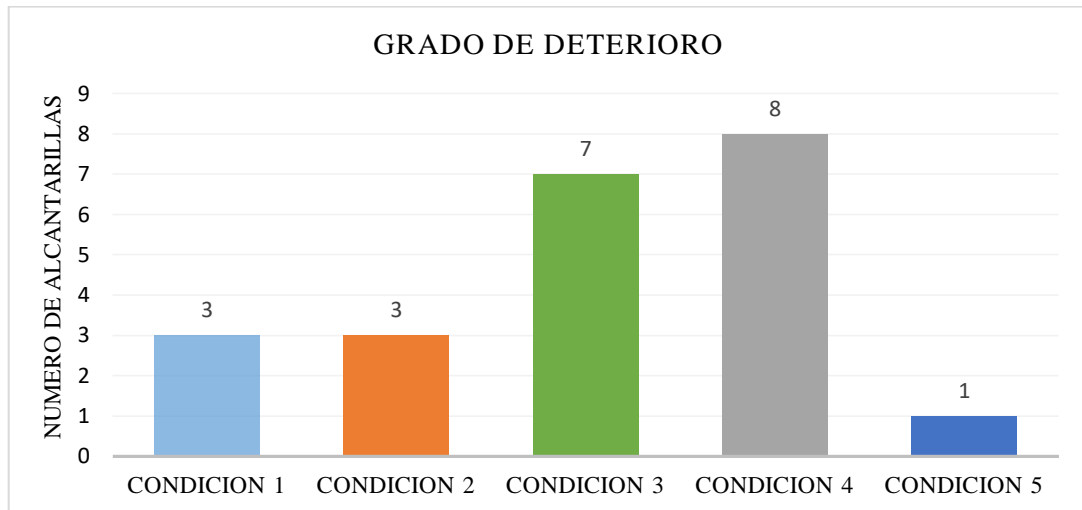
Figura 3.27 Alcantarillas según su grado de deterioro

Se puede notar que la mayoría de las alcantarillas están en diferentes condiciones de uso según sus grados de deterioro en el momento que se ha realizado la evaluación realizado en abril de 2019.

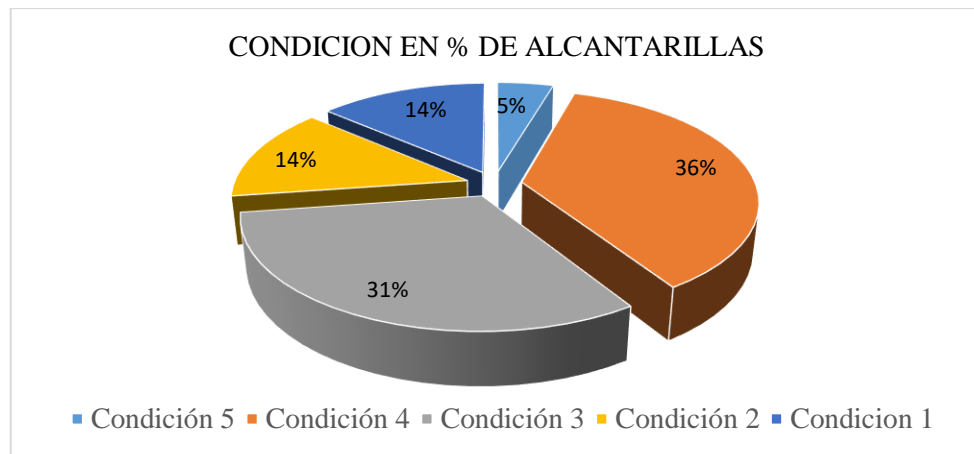
Figura 3.28 Condiciones en porcentaje

Sección de control	Grado de deterioro					Total
	Condición 1	Condición 2	Condición 3	Condición 4	Condición 5	
Numero	3	3	7	8	1	22
Porcentajes	14%	14%	31%	36%	5%	100%

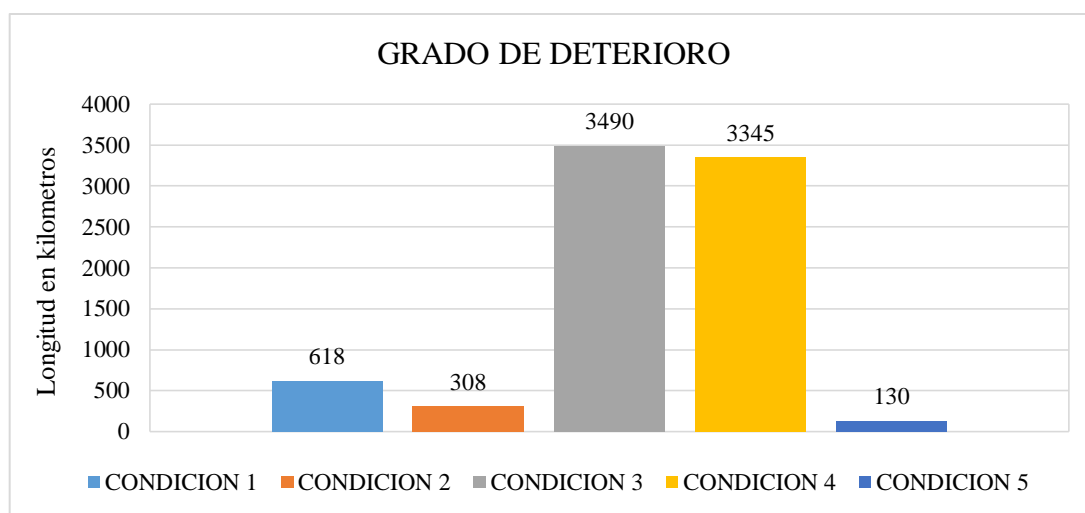
Figura 3.29 Cunetas según su grado de deterioro

Como se puede ver en el cuadro resumen se puede verificar que la mayoría de las cunetas del tramo Puerta El Chaco – Carlazo se encuentran con diferente grado de deterioro.

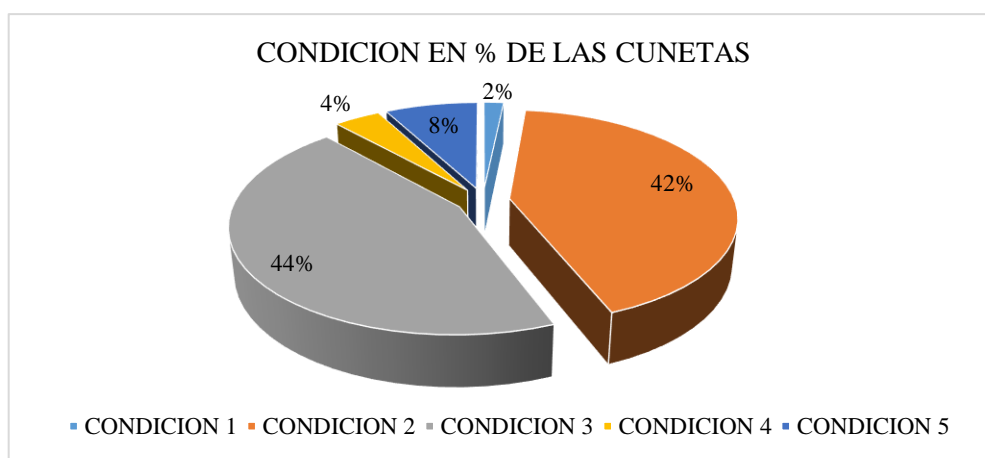
Figura 3.30 Condiciones en porcentaje

Sección de control	Grado de deterioro					Total
	Condición 1	Condición 2	Condición 3	Condición 4	Condición 5	
Tramo km.	618	308	3490	3345	130	7891
N° tramos	6	3	16	4	1	30
Porcentajes	8%	4%	44%	42%	2%	100%

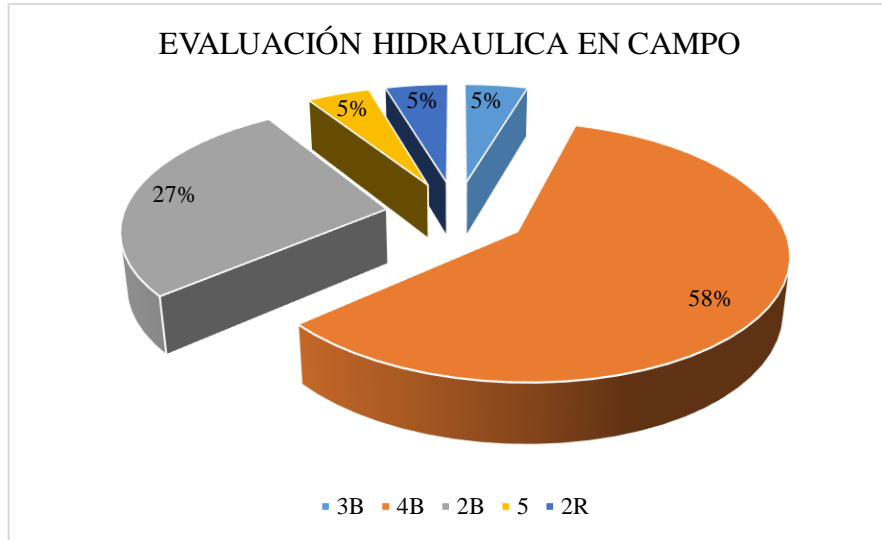
Figura 3.32 Resumen evaluación hidráulica de campo

En la siguiente figura se puede ver un resumen de alcantarillas en condiciones hidráulicas en campo.

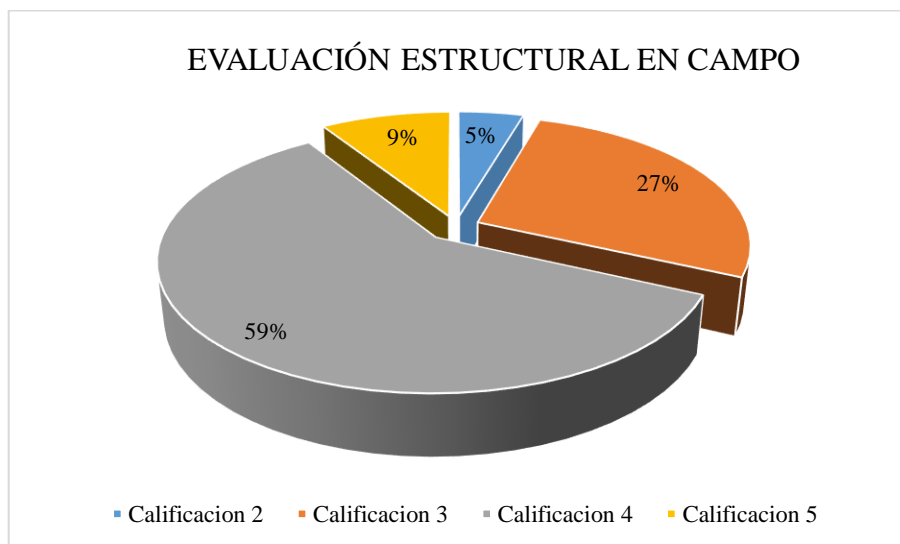
Figura 3.33 Resumen de la evaluación estructural en campo

En la siguiente figura se puede ver un resumen de alcantarillas en condiciones estructurales en campo.

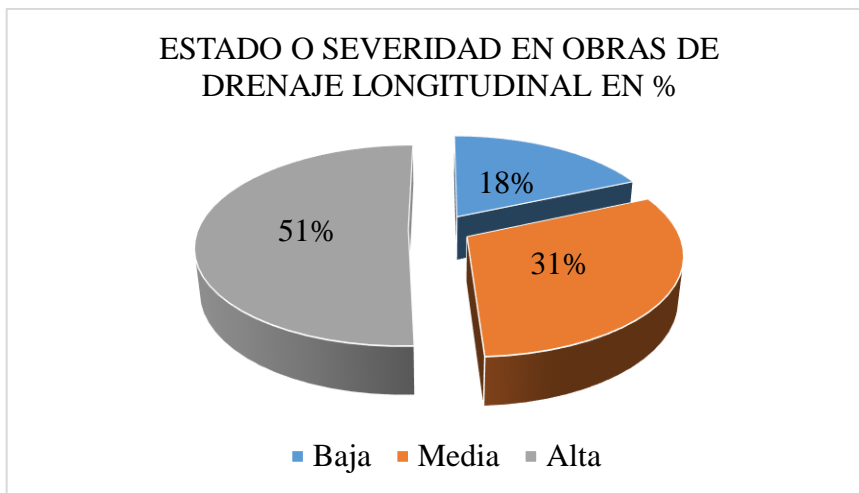
Figura 3.34 Severidad drenaje longitudinal

En el siguiente cuadro se observa la severidad alta, media y baja de los drenajes longitudinales.

En el esquema mostrado se puede observar claramente que las obras de arte consideradas longitudinales del tramo, presentan severidades altas en más de 50 % del trayecto.

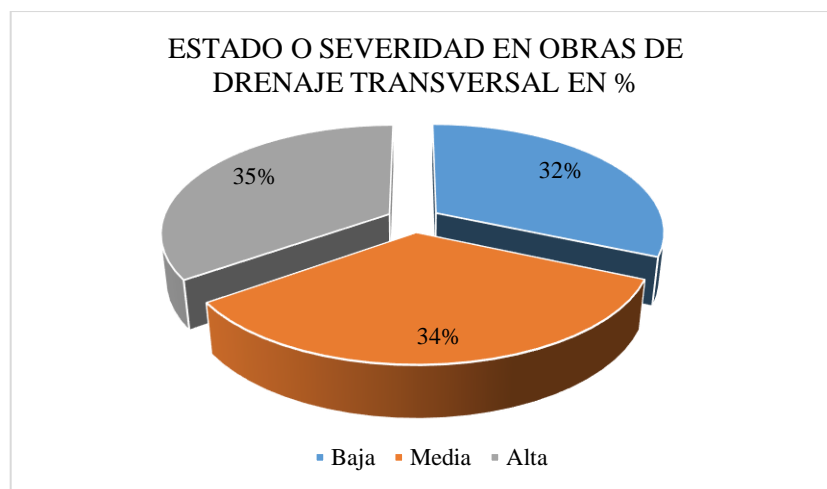
Tabla 3.35 Severidad drenaje transversal

En el esquema mostrado se observa a las obras de arte menor consideradas transversales
