PLANILLAS ADMINISTRADORA BOLIVIANA DE CARRETERAS

FORMULARIO DE CAMPO PARA INVENTARIO

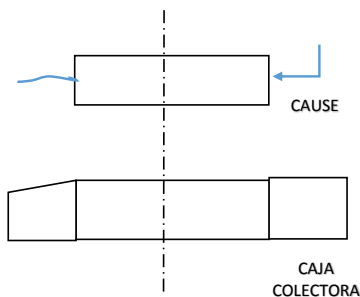
OBSERVACIONES: Limpieza de cause aguas arriba y parte de la conducción.

OBSERVACIONES: Existe grietas en los cabezales y falta pernos a la tubería.

INFORME: Realizar tareas
 Parte Hidráulica COD 01, 03, 07 Limpiar cause aguas arriba, Limpieza de conducto, y Defender contra erosión.
 Parte Estructural COD 16 Reparar conducto.

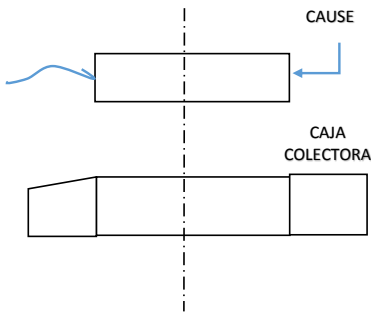
OBSERVACIONES: Limpieza de cause aguas arriba, abajo y parte de la conducción, además existe desportilla miento.

OBSERVACIONES: Existe grietas en los cabezales y falta pernos a la tubería.

Parte Hidráulica COD 01, 02, 03 Limpiar cause aguas arriba, Limpiar cause aguas abajo y Limpieza de conducto.

Parte Estructural COD 16 Reparar conducto.

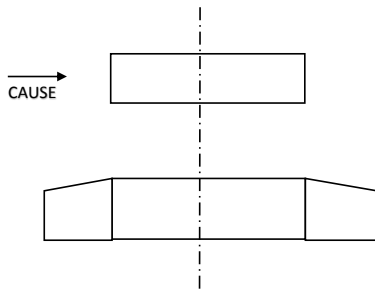
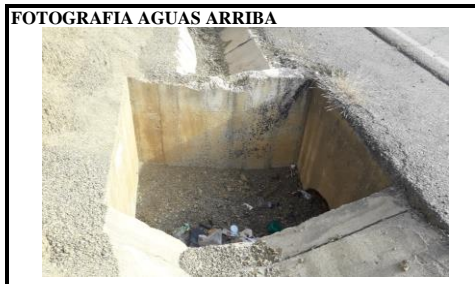
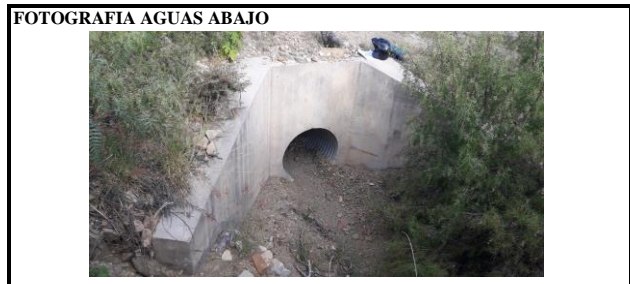
OBSERVACIONES: Limpieza de cause aguas arriba y parte de la conducción.

OBSERVACIONES: Existe grietas en los cabezales y la tubería esta gastada.

INFORME: Realizar tareas Parte Hidráulica COD 01, 02 03, Limpieza de conducto, y los cabezales aguas arriba y abajo. Parte Estructural COD 16 Reparar conducto.

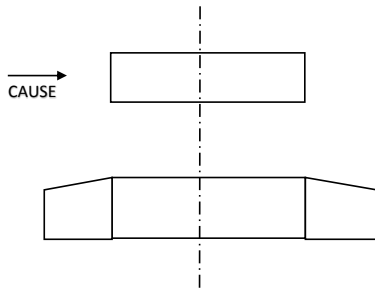
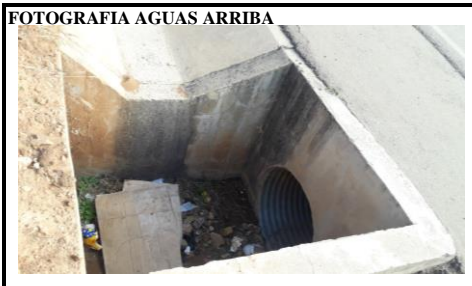
OBSERVACIONES: Limpieza mínima de cause aguas arriba.

OBSERVACIONES: Esta en buen mantenimiento.

INFORME: Realizar tareas Parte Hidráulica COD 01, Limpieza cause aguas arriba.

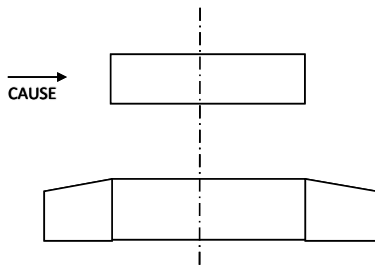
OBSERVACIONES: Limpieza pequeña para evitar que se empiece a juntar basura.

INFORME: Realizar tareas Parte Hidráulica COD 01, Limpieza cause aguas arriba.

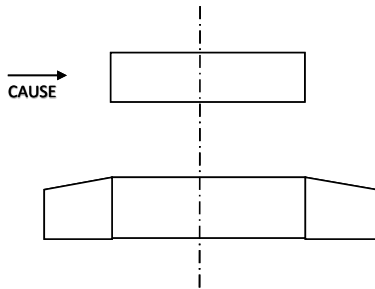
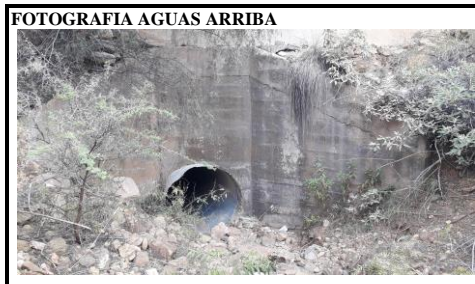
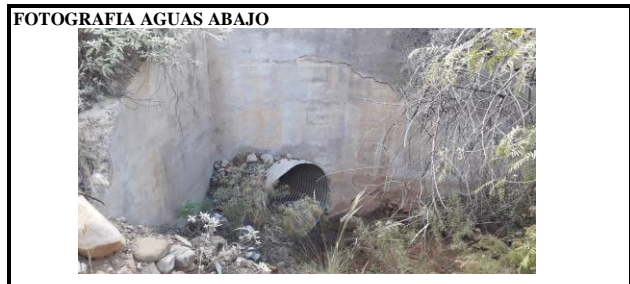
OBSERVACIONES: se tiene que deshierbar para que tenga mejor encause.

OBSERVACIONES: La tubería esta a la vista, el hormigón erosionado, rotura en un muro y tiene desportillamientos en las esquinas de cada alero.

INFORME: Realizar tareas
 Parte Hidráulica COD 01, 03, 04, 06 Limpieza cause aguas arriba, Limpieza de conducto, profundizar cause aguas arriba y proteger taludes.
 Parte Estructural COD 14 Reparar muros (aleros).

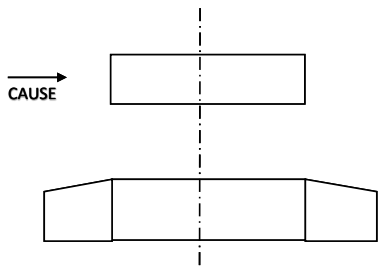
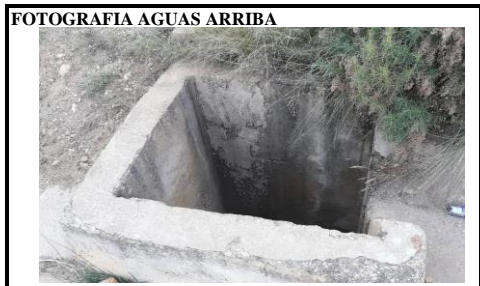
OBSERVACIONES: Limpieza de cause aguas arriba y parte de la conducción.

OBSERVACIONES: Existe grietas en los cabezales la caída escalonada tiene grietas y falta pernos a la tubería.

INFORME: Realizar tareas
 Parte Hidráulica COD 01, 03, 07 Limpiar cause aguas arriba, Limpieza de conducto, y Defender contra erosión.
 Parte Estructural COD 14 Reparar Muros(aleros).

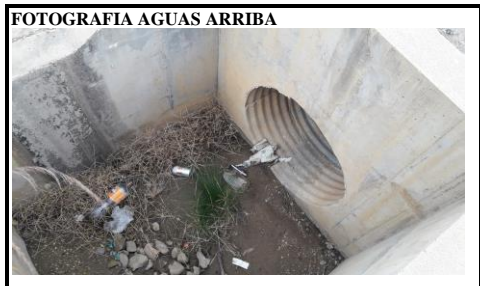
OBSERVACIONES: Limpieza de cause aguas arriba.

OBSERVACIONES: Existe grietas en los cabezales y rompió platea (piso) esto ocasiona erosión en la fundación.

INFORME: Realizar tareas Parte Hidráulica COD 01, 07 Limpieza cause aguas arriba, y Defender contra erosión. Parte Estructural COD 14, 19 Reparar muros(aleros), construir piso base de caída escalonada.

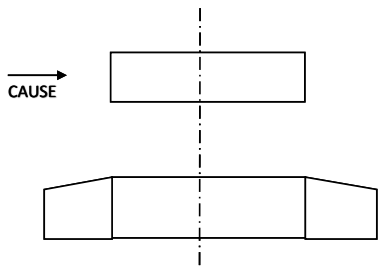
OBSERVACIONES: Limpieza de cause aguas arriba y parte de la conducción.

INFORME: Realizar tareas
Parte Hidráulica COD 01, 07 Limpiar cause de aguas arriba, y Defender contra erosión.
Parte Estructural COD 13 Reparar fundación.

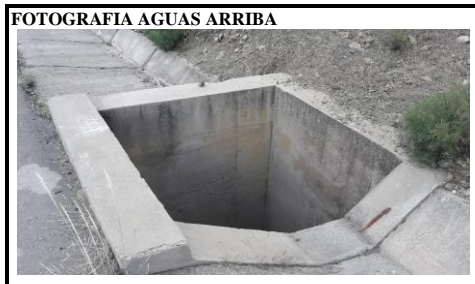
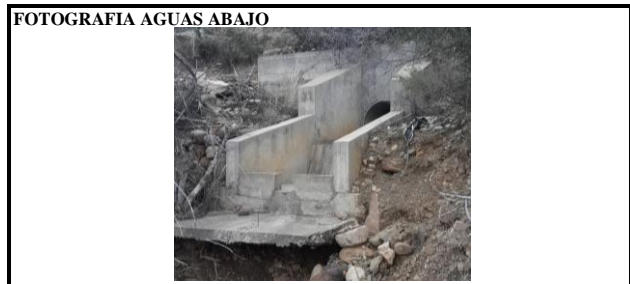
CONDICIONES HIDRAULICAS			
N°	DESIGNACION	DATOS	
1	CURSO PERMANENTE	NO	
2	ESVIAJE DE CAUSE	AGUAS ARRIBA	90°
		AGUAS ABAJO	13°
3	PELO DE AGUA MAX. (mts)	AGUAS ARRIBA	0,53
		AGUAS ABAJO	0,40
4	PROFUNDIDAD AGUA (mts)	ARRIBA	
		MEDIO	
		ABAJO	
5	ESPESOR DE SEDIMENTACION (mts)	ARRIBA	0,40
		MEDIO	0,12
		ABAJO	0,00
6	PROFUNDIDAD DE EROSION (mts)	ARRIBA	-
		MEDIO	
		ABAJO	1,3
7	CALIFICACION	4 B

OBSERVACIONES: Existe fisura en los cabezales y hay mucha erosión.

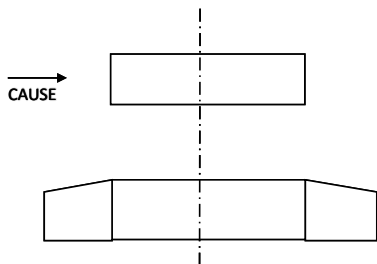
CONDICIONES HIDRAULICAS		
N°	DESIGNACION	DATOS
1	CURSO PERMANENTE	NO
2	ESVIAJE DE CAUSE	AGUAS ARRIBA 90°
		AGUAS ABAJO 04°
3	PELO DE AGUA MAX. (mts)	AGUAS ARRIBA 0,52
		AGUAS ABAJO 0,44
4	PROFUNDIDAD AGUA (mts)	ARRIBA
		MEDIO
		ABAJO
5	ESPESOR DE SEDIMENTACION N (mts)	ARRIBA 0,10
		MEDIO 0,50
		ABAJO 0,00
6	PROFUNDIDAD DE EROSION (mts)	ARRIBA
		MEDIO
		ABAJO 0,3
7	CALIFICACION	4 B

OBSERVACIONES: Limpieza de cause aguas arriba y parte de la conducción.

OBSERVACIONES: Existe grietas en los cabezales y falta pernos a la tubería.

INFORME: Realizar tareas
Parte Hidráulica COD 01, 02 Limpiar cause aguas arriba, Limpieza de conducto.
Parte Estructural COD 16 Reparar conducto.

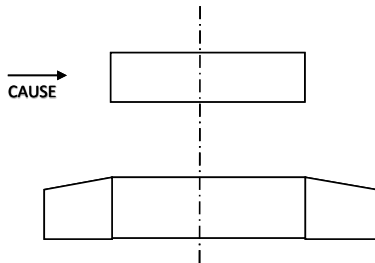
CONDICIONES HIDRAULICAS			
N°	DESIGNACION	DATOS	
1	CURSO PERMANENTE	NO	
2	ESVIAJE DE CAUSE	AGUAS ARRIBA	90°
		AGUAS ABAJO	4°
3	PELO DE AGUA MAX. (mts)	AGUAS ARRIBA	0,30
		AGUAS ABAJO	0,26
4	PROFUNDIDAD AGUA (mts)	ARRIBA	
		MEDIO	
		ABAJO	
5	ESPESOR DE SEDIMENTACION (mts)	ARRIBA	0,10
		MEDIO	0,04
		ABAJO	0,00
6	PROFUNDIDAD DE EROSION (mts)	ARRIBA	
		MEDIO	
		ABAJO	0,70
7	CALIFICACION	4 B

OBSERVACIONES: Limpieza de cause aguas arriba y parte de la conducción.

INFORME: Realizar tareas Parte Hidráulica COD 01, 03 Limpiar cause aguas arriba, y Limpieza de conducto.

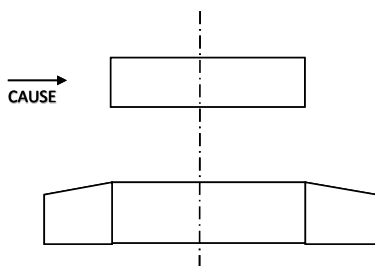
CONDICIONES HIDRAULICAS			
N°	DESIGNACION	DATOS	
1	CURSO PERMANENTE	NO	
2	ESVIAJE DE CAUSE	AGUAS ARRIBA	90°
		AGUAS ABAJO	15°
3	PELO DE AGUA MAX. (mts)	AGUAS ARRIBA	0,46
		AGUAS ABAJO	0,39
4	PROFUNDIDAD AGUA (mts)	ARRIBA	
		MEDIO	
		ABAJO	
5	ESPESOR DE SEDIMENTACION (mts)	ARRIBA	0,25
		MEDIO	0,15
		ABAJO	0,00
6	PROFUNDIDAD DE EROSION (mts)	ARRIBA	
		MEDIO	
		ABAJO	1,2
7	CALIFICACION	4 B

OBSERVACIONES: Limpieza de cause aguas arriba y parte de la conducción.

OBSERVACIONES: Existe fisuras en los cabezales la caída escalonada tiene grietas y falta pernos a la tubería.

INFORME: Realizar tareas
 Parte Hidráulica COD 01, 03 Limpiar cause aguas arriba, Limpieza de conducto
 Parte Estructural COD 14, 15 Reparar muros(aleros), Reparar plateas (pisos).

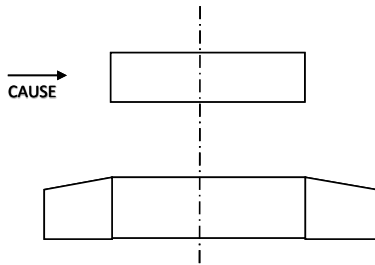
CONDICIONES HIDRAULICAS			
N°	DESIGNACION	DATOS	
1	CURSO PERMANENTE	NO	
2	ESVIAJE DE CAUSE	AGUAS ARRIBA	90°
		AGUAS ABAJO	20°
3	PELO DE AGUA MAX. (mts)	AGUAS ARRIBA	0,68
		AGUAS ABAJO	0,55
4	PROFUNDIDAD AGUA (mts)	ARRIBA	
		MEDIO	
		ABAJO	
5	ESPESOR DE SEDIMENTACION N (mts)	ARRIBA	0,45
		MEDIO	0,17
		ABAJO	0,04
6	PROFUNDIDAD DE EROSION (mts)	ARRIBA	
		MEDIO	
		ABAJO	0,85
7	CALIFICACION	4 B

OBSERVACIONES: Limpieza de cause aguas arriba, abajo y parte de la conducción.

OBSERVACIONES: Existe fisuras en los cabezales la caída escalonada tiene grietas y existe hormigón erosionado.

INFORME: Realizar tareas
 Parte Hidráulica COD 01, 03, 07 Limpiar cause aguas arriba, Limpieza de conducto, y Defender contra erosión.
 Parte Estructural COD 14 Reparar Muros(aleros).

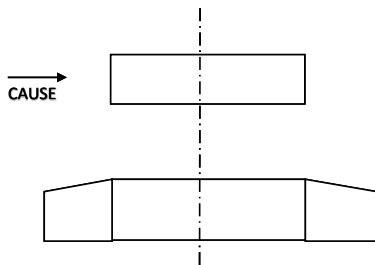
CONDICIONES HIDRAULICAS			
N°	DESIGNACION	DATOS	
1	CURSO PERMANENTE	NO	
2	ESVIAJE DE CAUSE	AGUAS ARRIBA	2°, 90°
		AGUAS ABAJO	0°
3	PELO DE AGUA MAX. (mts)	AGUAS ARRIBA	0,35
		AGUAS ABAJO	0,30
4	PROFUNDIDAD AGUA (mts)	ARRIBA	
		MEDIO	
		ABAJO	
5	ESPESOR DE SEDIMENTACION N (mts)	ARRIBA	0,10
		MEDIO	0,00
		ABAJO	0,00
6	PROFUNDIDAD DE EROSION (mts)	ARRIBA	
		MEDIO	
		ABAJO	0,9
7	CALIFICACION	5

OBSERVACIONES: Limpieza de cause aguas arriba.

INFORME: Realizar tareas Parte Hidráulica COD 01 Limpiar cause aguas arriba.

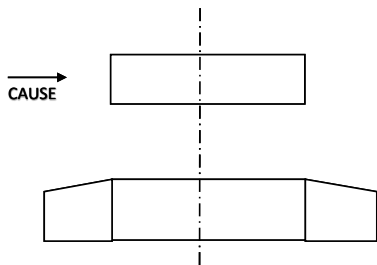
CONDICIONES HIDRAULICAS			
N°	DESIGNACION	DATOS	
1	CURSO PERMANENTE	NO	
2	ESVIAJE DE CAUSE	AGUAS ARRIBA	0°
		AGUAS ABAJO	10°
3	PELO DE AGUA MAX. (mts)	AGUAS ARRIBA	0,55
		AGUAS ABAJO	0,46
4	PROFUNDIDAD AGUA (mts)	ARRIBA	
		MEDIO	
		ABAJO	
5	ESPESOR DE SEDIMENTACION N (mts)	ARRIBA	0,01
		MEDIO	0,00
		ABAJO	0,00
6	PROFUNDIDAD DE EROSION (mts)	ARRIBA	
		MEDIO	
		ABAJO	
7	CALIFICACION	4 B

OBSERVACIONES: Limpieza de cabezales en la entrada por la parte de arriba y abajo.

OBSERVACIONES: Existe fisuras y cinc en la tubería de conducción.

INFORME: Realizar tareas Parte Hidráulica COD 01, 02, 05 Limpiar cause aguas arriba, limpiar cause aguas abajo, y profundizar cause aguas abajo.

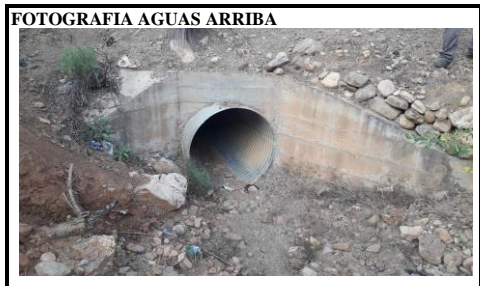
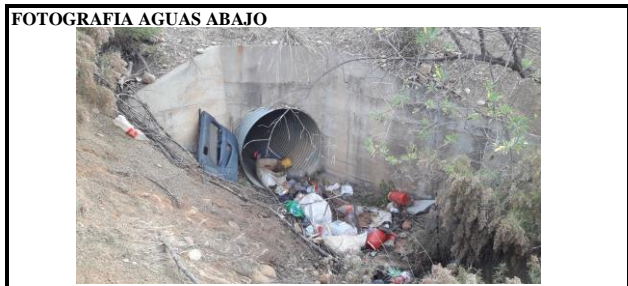
OBSERVACIONES: Existe fisuras en la estructura y cinc en la tubería de conducción.

INFORME: Realizar tareas Parte Hidráulica COD 01, 02, 05 Limpiar cause aguas arriba, limpiar cause aguas abajo, y profundizar cause aguas abajo. Parte Estructural COD 14, 15 Reparar Muros(aleros), Reparar plateas(pisos).

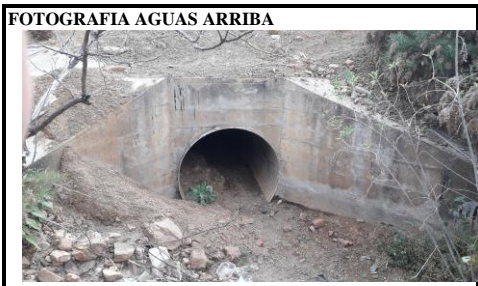
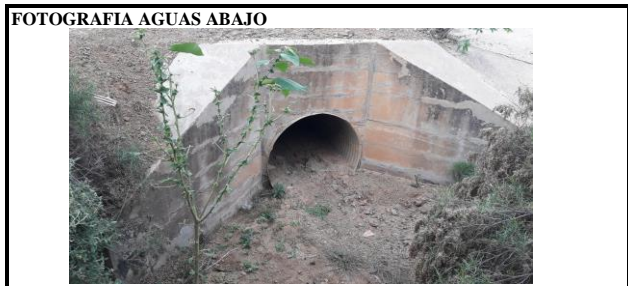
OBSERVACIONES: Limpieza de cause aguas arriba y de la conducción.

OBSERVACIONES: Existe fisuras, grietas en los cabezales y los aleros.

INFORME: Realizar tareas
 Parte Hidráulica COD 01, 02, 03, 04, 05 Limpiar cause aguas arriba, abajo, profundizar cause aguas arriba, abajo y limpiar conducto.
 Parte Estructural COD 14, 15 Reparar Muros (aleros), Reparar plateas(piso).

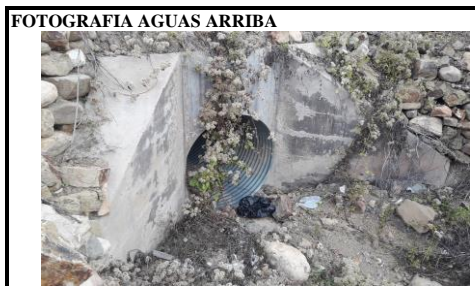
OBSERVACIONES: Existe fisuras en los cabezales la caída escalonada tiene grietas tiene maleza sedimentada en la caída escalonada y falta pernos a la tubería.

INFORME: Realizar tareas Parte Hidráulica COD 01, 02, 04 Limpiar cause aguas arriba, Limpiar cause aguas abajo, y profundizar cause aguas arriba. Parte Estructural COD 15 Reparar plateas(pisos).

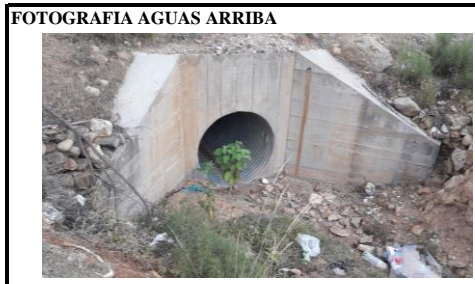
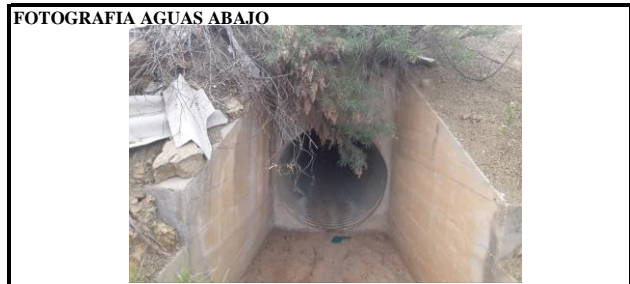
OBSERVACIONES: Existen fisuras roturas y grietas en la caída escalonada y hubo un mal encofrado.

INFORME: Realizar tareas
 Parte Hidráulica COD 01, 02 Limpiar cause aguas arriba, Limpiar cause aguas abajo.
 Parte Estructural COD 14 Reparar Muros(de caída escalonada).

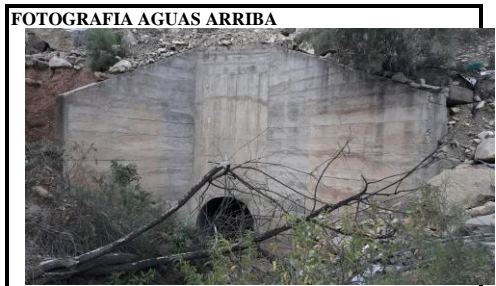
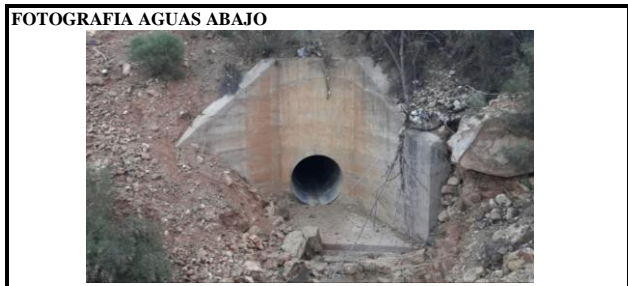
OBSERVACIONES: Limpieza de cause aguas arriba, deshierbar y parte de la conducción.

OBSERVACIONES: Existe grietas en los cabezales la caída escalonada tiene grietas y falta pernos a la tubería.

INFORME: Realizar tareas Parte Hidráulica COD 01, 03, 07 Limpiar cause aguas arriba, Limpieza de conducto, y Defender contra erosión. Parte Estructural COD 14, 15 Reparar Muros, Reparar plateas.

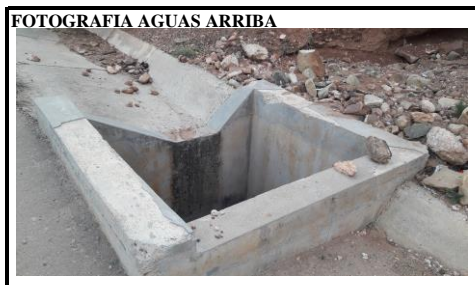
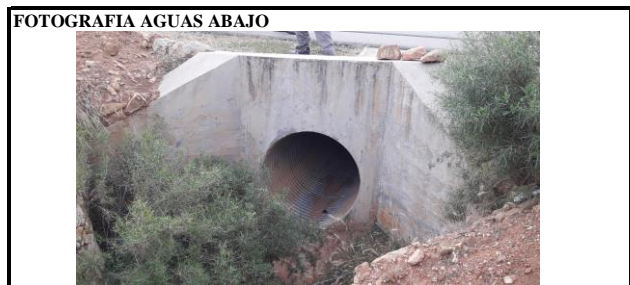
OBSERVACIONES: Limpieza de cause aguas arriba y aguas abajo.

OBSERVACIONES: Existe desportillamientos en los cabezales y el hormigón esta erosionado.

INFORME: Realizar tareas Parte Hidráulica COD 01, 02, 05 Limpiar cause aguas arriba , limpiar cause aguas abajo y profundizar cause aguas abajo.

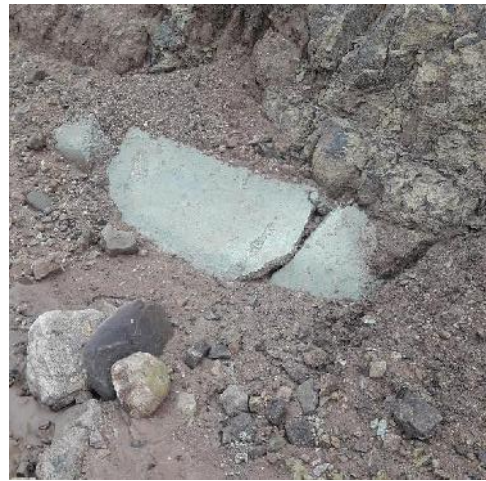
PROGRESIVA 5+370 – 5+456
TIPO DE DAÑO GR, OB
