ANEXO I
DETERMINACIÓN DEL VOLUMEN DE TRÁFICO
MEDIO DIARIO (TMD)

ANEXO III

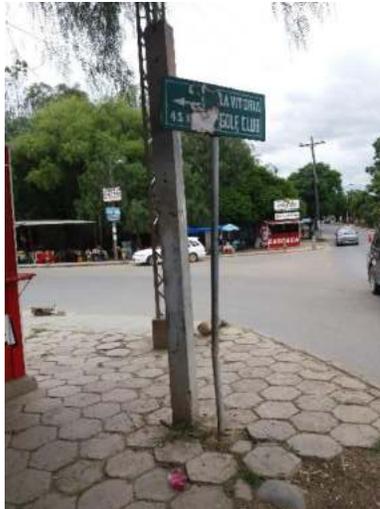
PROG (Km)	CONDICIÓN	Nº DE ELEMENTO	UBICACIÓN IZQ. /DER.
0+080	3	1	Izquierda
FECHA	TIPO	COORDENADAS	
11/05/2018	2	S 21°29'55,15" W 064°45'37,40"	
OBSERVACIONES			
La señal es informativa (de destino), el tablero presenta manchas. La estructura de soporte es metálica la misma está malograda.

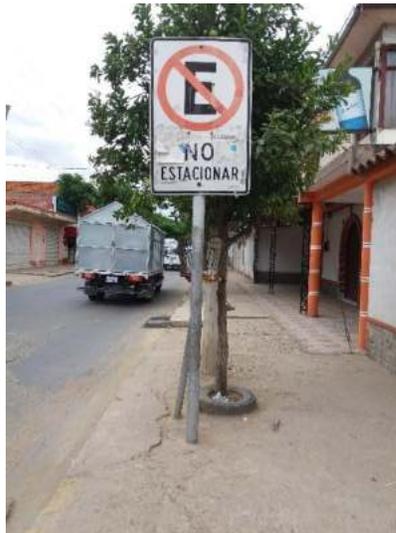
PROG (Km)	CONDICIÓN	Nº DE ELEMENTO	UBICACIÓN IZQ. /DER.
0+130	2	2	Derecha
FECHA	TIPO	COORDENADAS	
11/05/2018	1	S 21°29'53,77" W 064°45'37,67"	
OBSERVACIONES			
La señal es restrictiva (prohibido estacionar), el tablero presenta manchas pero aun es visible.

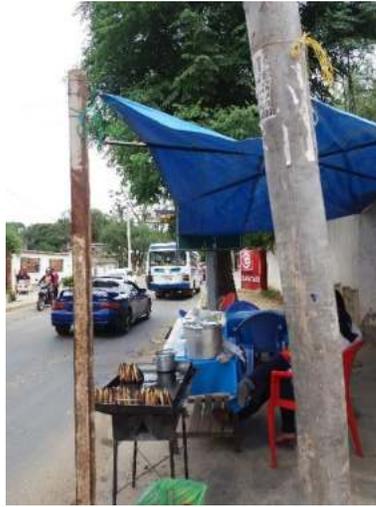
PROG (Km)	CONDICIÓN	N° DE ELEMENTO	UBICACIÓN IZQ. /DER.
0+140	3	3	Izquierda
FECHA	TIPO	COORDENADAS	
11/05/2018	2	S 21°29'53,35" W 064°45'38,04"	
OBSERVACIONES			
La señal es informativa (de destino), la misma no cumple su función ya que se encuentra cubierta por comerciantes.

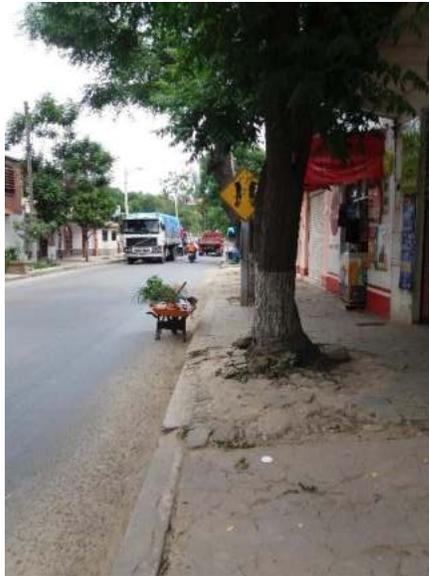
PROG (Km)	CONDICIÓN	N° DE ELEMENTO	UBICACIÓN IZQ. /DER.
0+170	2	4	Izquierda
FECHA	TIPO	COORDENADAS	
11/05/2018	0	S 21°29'52,62" W 064°45'38,20"	
OBSERVACIONES			
La señal es preventiva (puente), la misma esta borrosa y oculta por árboles disminuyendo su visibilidad.

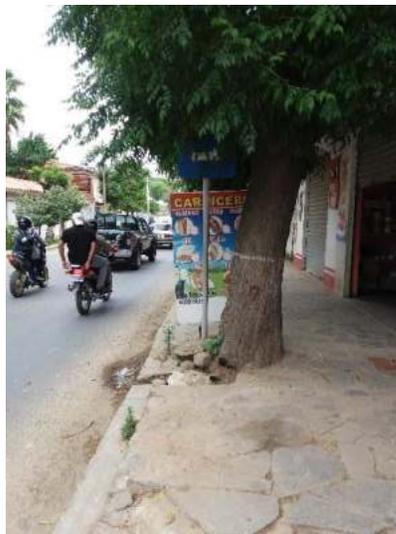
PROG (Km)	CONDICIÓN	Nº DE ELEMENTO	UBICACIÓN IZQ. /DER.
0+190	3	5	Izquierda
FECHA	TIPO	COORDENADAS	
11/05/2018	2	S 21°29'51,83" W 064°45'38,42"	
OBSERVACIONES			
La señal es informativa (hotel), la misma no cumple su función ya que se encuentra totalmente cubierta por árboles.

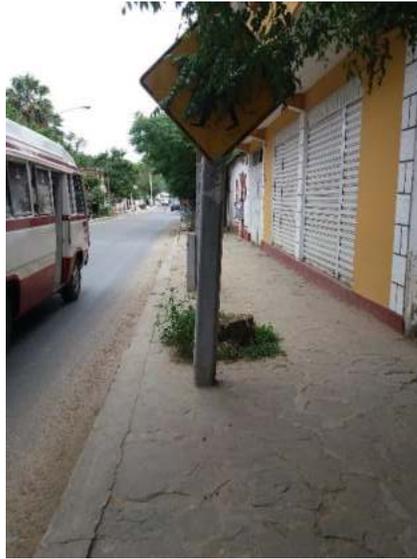
PROG (Km)	CONDICIÓN	N° DE ELEMENTO	UBICACIÓN IZQ. /DER.
0+210	3	6	Izquierda
FECHA	TIPO	COORDENADAS	
11/05/2018	2	S 21°29'51,15" W 064°45'38,70"	
OBSERVACIONES			
La señal es preventiva (paso peatonal), la misma no cumple su función ya que se encuentra cubierta por árboles.

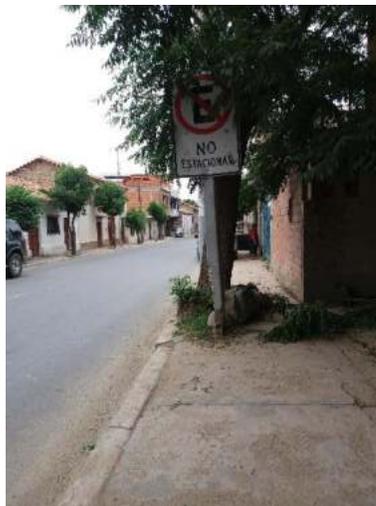
PROG (Km)	CONDICIÓN	Nº DE ELEMENTO	UBICACIÓN IZQ. /DER.
0+460	2	8	Izquierda
FECHA	TIPO	COORDENADAS	
11/05/2018	2	S 21°29'43,26" W 064°45'41,08"	
OBSERVACIONES			
La señal es restrictiva (prohibido estacionar), la misma se encuentra poco visible esta obstruida por vegetación.

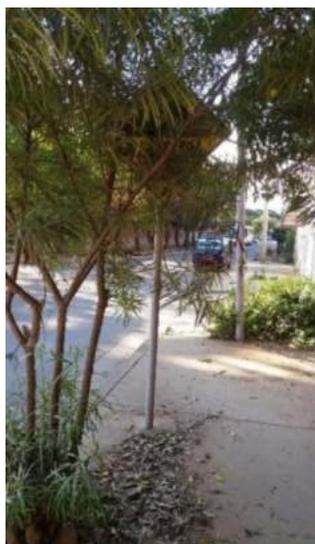
PROG (Km)	CONDICIÓN	Nº DE ELEMENTO	UBICACIÓN IZQ. /DER.
0+520	3	9	Derecha
FECHA	TIPO	COORDENADAS	
11/05/2018	0	S 21°29'41,6" W 064°45'41,0"	
OBSERVACIONES			
La señal es preventiva (reductor de velocidad a 30 metros), se encuentra obstruida por un árbol. La estructura de soporte es metálica.

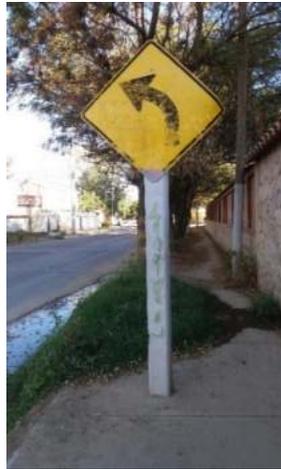
PROG (Km)	CONDICIÓN	Nº DE ELEMENTO	UBICACIÓN IZQ. /DER.
0+560	2	10	Izquierda
FECHA	TIPO	COORDENADAS	
11/05/2018	0	S 21°29'39,6" W 064°45'41,2"	
OBSERVACIONES			
La señal es preventiva (curva a la izquierda) se encuentra libre de obstáculo, borrosa, doblada en uno de sus lados. La estructura de soporte es de hormigón.

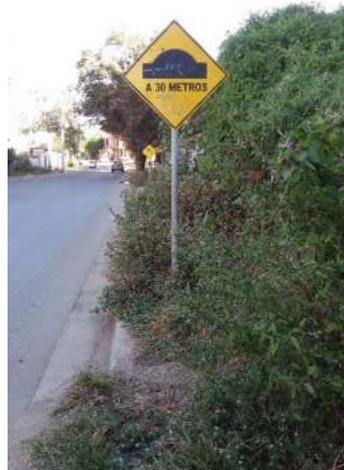
PROG (Km)	CONDICIÓN	N° DE ELEMENTO	UBICACIÓN IZQ./DER.
0+600	2	11	Izquierda
FECHA	TIPO	COORDENADAS	
11/05/2018	0	S 21°29'38,6" W 064°45'41,1"	
OBSERVACIONES			
La señal es preventiva (reductor de velocidad a 30 metros) presenta algunas manchas con pintura, la estructura de soporte es metálica.

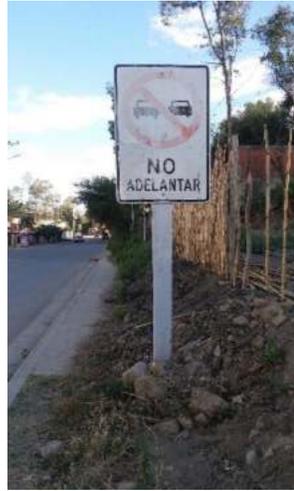
PROG (Km)	CONDICIÓN	N° DE ELEMENTO	UBICACIÓN IZQ. /DER.
0+640	2	12	Izquierda
FECHA	TIPO	COORDENADAS	
11/05/2018	1	S 21°29'37,1" W 064°45'41,1"	
OBSERVACIONES			
La señal es restrictiva (prohibido adelantar) la imagen se encuentra borrosa. La estructura de soporte es de hormigón.

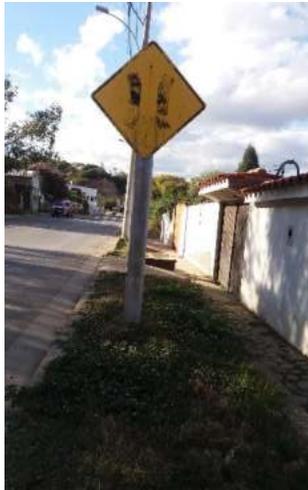
PROG (Km)	CONDICIÓN	N° DE ELEMENTO	UBICACIÓN IZQ. /DER.
0+660	2	13	Derecha
FECHA	TIPO	COORDENADAS	
11/05/2018	0	S 21°29'36,8" W 064°45'40,6"	
OBSERVACIONES			
La señal es preventiva (puente) se encuentra muy distorsionada y borrosa. La estructura de soporte es de hormigón.

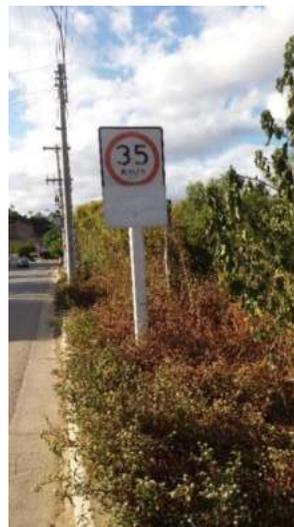
PROG (Km)	CONDICIÓN	Nº DE ELEMENTO	UBICACIÓN IZQ. /DER.
0+700	2	14	Derecha
FECHA	TIPO	COORDENADAS	
11/05/2018	1	S 21°29'35,4" W 064°45'40,5"	
OBSERVACIONES			
La señal es restrictiva (velocidad máxima 30 km/h) presenta sobre ella pintura no retrorreflectante, la estructura de soporte es de hormigón.

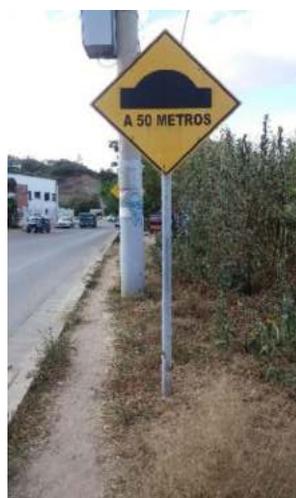
PROG (Km)	CONDICIÓN	Nº DE ELEMENTO	UBICACIÓN IZQ. /DER.
0+760	1	15	Derecha
FECHA	TIPO	COORDENADAS	
11/05/2018	0	S 21°29'29,1" W 064°45'38,95"	
OBSERVACIONES			
La señal es preventiva (reductor de velocidad) se encuentra en buen estado.

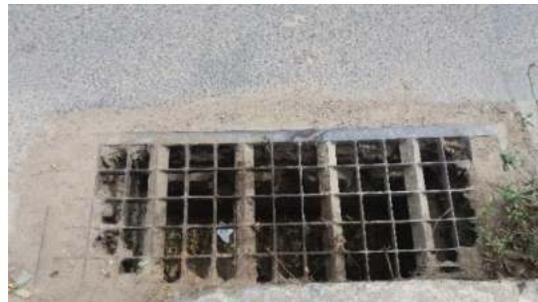
PROG (Km)	CONDICIÓN	Nº DE ELEMENTO	UBICACIÓN IZQ. /DER.
0+540	2	1	Derecha
FECHA	TIPO	COORDENADAS	
11/05/2018	0	S 21°29'40,6" W 064°45'41,0"	
LARGO (m)		PRESENTA REJILLA DE PISO	
1.70		Presenta	
OBSERVACIONES			
La boca de tormenta se encuentra con material sólido y basura. No presenta rejillas verticales.

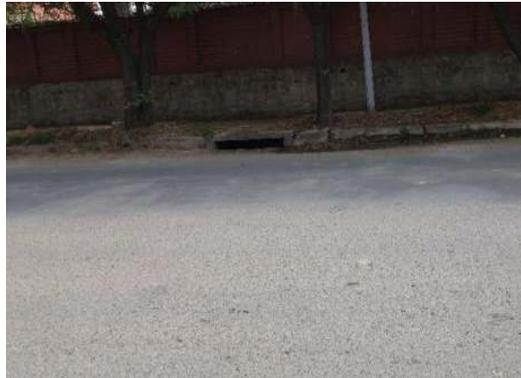
PROG (Km)	CONDICIÓN	N° DE ELEMENTO	UBICACIÓN IZQ. /DER.
0+540	2	2	Izquierda
FECHA	TIPO	COORDENADAS	
11/05/2018	0	S 21°29'40,6" W 064°45'41,2"	
LARGO (m)		PRESENTA REJILLA DE PISO	
1.70		Presenta	
OBSERVACIONES			
No presenta rejillas verticales, se encuentra con basura.

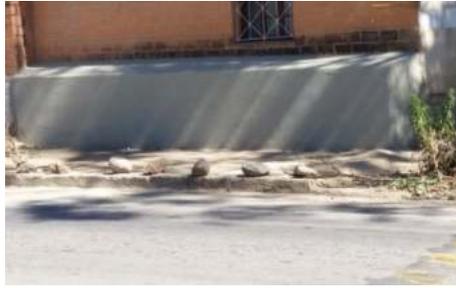
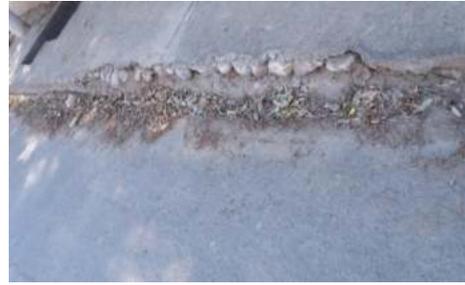
PROG (Km)	CONDICIÓN	Nº DE ELEMENTO	UBICACIÓN IZQ. /DER.
1+440	2	1	Izquierda y derecha
FECHA	TIPO	COORDENADAS	
12/05/2018	0	S 21°29'13,9" W 064°45'31,8"	
OBSERVACIONES			
Los cordones no son continuos, se encuentran sin pintado y destruidos. Además se observan tramos donde los cordones son de hormigón. Los cordones se presentan en toda la longitud.

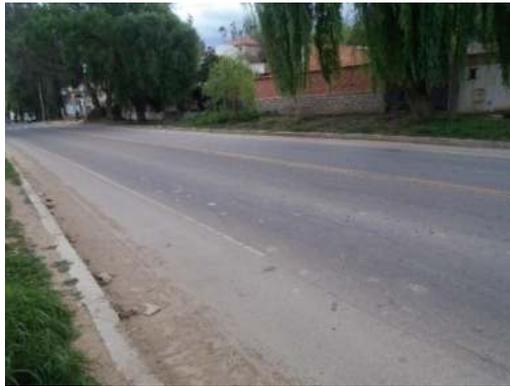
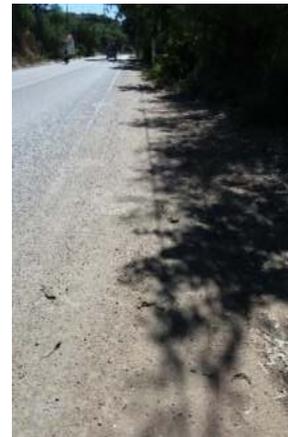
PROG (Km)	CONDICIÓN	N° DE ELEMENTO	COLOR AMARILLO/BLANCO
1+440	2	1	Amarillo y blanco
FECHA	TIPO	COORDENADAS	
12/05/2018	0	S 21°29'13,9" W 064°45'31,8"	
TACHAS EJE/ BORDE	COLOR DE TACHAS BLANCO/AMARILLO/ROJO		
Eje y borde	Blanco y amarillo		
LÍNEA CONTINUA/ DISCONTINUA			
Continua			
OBSERVACIONES			
La línea de eje doble amarilla al iniciar el tramo no es tan visible, lo mismo ocurre con la de borde. Solo existen tachas de color blanco.

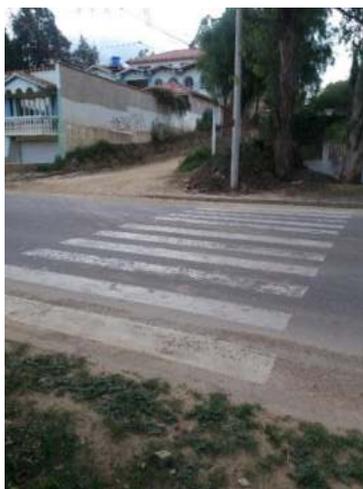
PROG (Km)	CONDICIÓN	N° DE ELEMENTO	COLOR AMARILLO/BLANCO
1+170	2	2	Blanco
FECHA	TIPO	COORDENADAS	
12/05/2018	1	S 21°29'21,50" W 064°45'36,01"	
TACHAS EJE/ BORDE	COLOR DE TACHAS BLANCO/AMARILLO/ROJO		
No presenta	No presenta		
LÍNEA CONTINUA/ DISCONTINUA			
OBSERVACIONES			
Son líneas dispuestas transversalmente que indican detención, el conductor enfrenta la señal ceda el paso, la misma se encuentra borrosa necesita de mantenimiento.

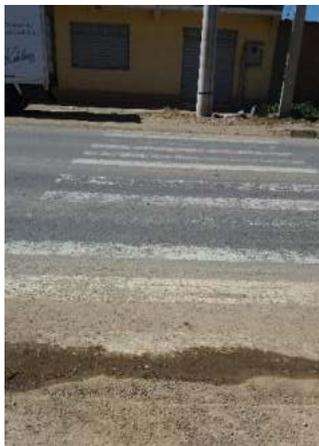
PROG (Km)	CONDICIÓN	N° DE ELEMENTO	COLOR AMARILLO/BLANCO
1+590	2	3	Blanco
FECHA	TIPO	COORDENADAS	
12/05/2018	1	S 21°29'08,9" W 064°45'31,0"	
TACHAS EJE/ BORDE	COLOR DE TACHAS BLANCO/AMARILLO/ROJO		
No presenta	No presenta		
LÍNEA CONTINUA/ DISCONTINUA			
OBSERVACIONES			
Son líneas dispuestas transversalmente que indican detención el conductor enfrenta la señal ceda el paso, la misma se encuentra borrosa.

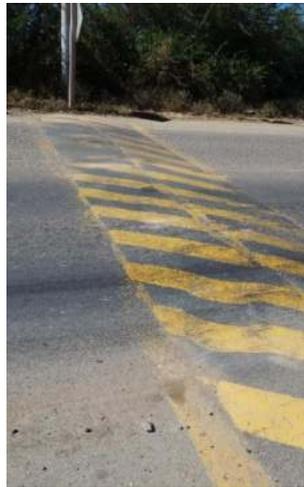
PROG (Km)	CONDICIÓN	Nº DE ELEMENTO	COORDENADAS
1+660	2	2	S 21°29'6,70" W 064°45'30,30"
FECHA	TIPO	LARGO (m)	ANCHO (m)
12/05/2018	0	6	1.5
DESCRIP. SEÑALIZACIÓN VERTICAL		DESCRIP. DE PINTURA/TACHAS	
Presenta		Presenta pintura y tachas	
OBSERVACIONES			
Presenta algunas tachas, las líneas amarillas se distinguen sobre el reductor de velocidad. Además se observa un desgaste y hundimiento del mismo.

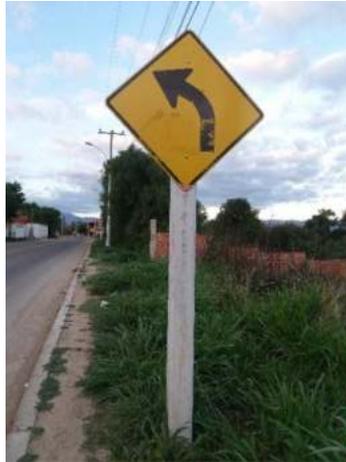
PROG (Km)	CONDICIÓN	Nº DE ELEMENTO	UBICACIÓN IZQ. /DER.
1+310	2	1	Derecha
FECHA	TIPO	COORDENADAS	
12/05/2018	0	S 21°29'17,89" W 064°45'33,89"	
OBSERVACIONES			
La señal es preventiva (curva a la izquierda). Se observa en el tablero desprendimientos de pintura.

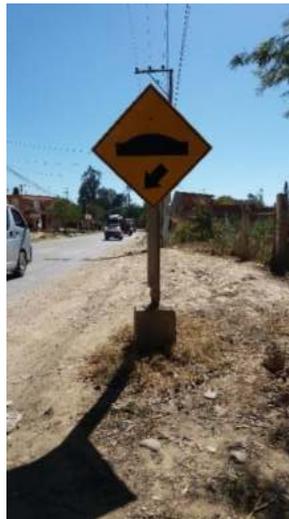
PROG (Km)	CONDICIÓN	Nº DE ELEMENTO	UBICACIÓN IZQ. /DER.
1+520	2	2	DERECHA
FECHA	TIPO	COORDENADAS	
12/05/2018	0	S 21°29'10,9" W 064°45'31,1"	
OBSERVACIONES			
La señal es preventiva (reductor de velocidad). La estructura de soporte es de hormigón la misma se encuentra malograda.

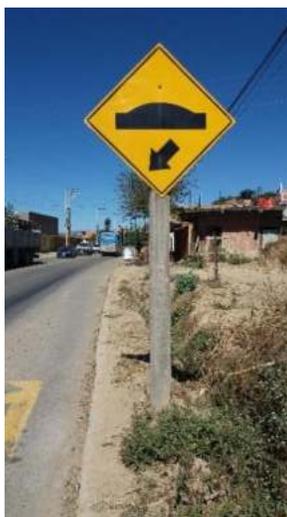
PROG (Km)	CONDICIÓN	Nº DE ELEMENTO	UBICACIÓN IZQ. /DER.
1+520	1	3	IZQUIERDA
FECHA	TIPO	COORDENADAS	
12/05/2018	0	S 21°29'10,8" W 064°45'31,5"	
OBSERVACIONES			
La señal es preventiva (reductor de velocidad). Se encuentra en buen estado la estructura de soporte es de hormigón.

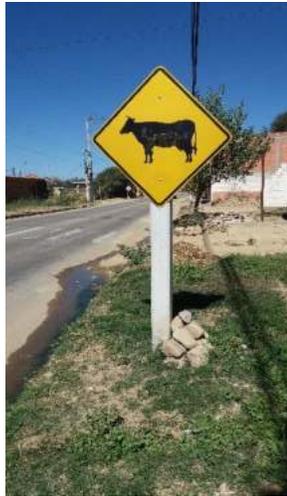
PROG (Km)	CONDICIÓN	Nº DE ELEMENTO	UBICACIÓN IZQ. /DER.
1+600	2	4	IZQUIERDA
FECHA	TIPO	COORDENADAS	
12/05/2018	0	S 21°29'08,5" W 064°45'31,0"	
OBSERVACIONES			
La señal es preventiva (ganado vacuno). Presenta desprendimiento de pintura la estructura de soporte es de hormigón.

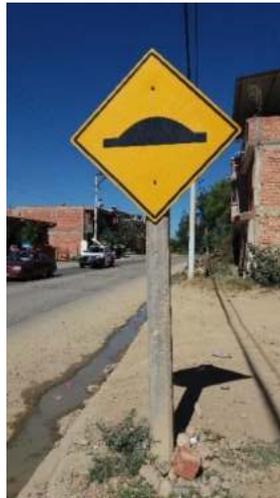
PROG (Km)	CONDICIÓN	Nº DE ELEMENTO	UBICACIÓN IZQ. /DER.
1+660	1	5	IZQUIERDA
FECHA	TIPO	COORDENADAS	
12/05/2018	0	S 21°29'6,70" W 064°45'30,30"	
OBSERVACIONES			
La señal es preventiva (reductor de velocidad). La estructura de soporte es de hormigón se encuentra en buen estado.

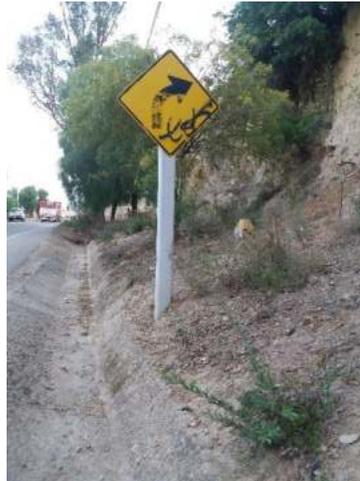
PROG (Km)	CONDICIÓN	N° DE ELEMENTO	UBICACIÓN IZQ. /DER.
1+745	2	6	Izquierda
FECHA	TIPO	COORDENADAS	
12/05/2018	0	S 21°29'4,51" W 064°45'30,96"	
OBSERVACIONES			
La señal es preventiva (curva ala izquierda). El tablero se encuentra manchado dejando poca visibilidad de la señal.

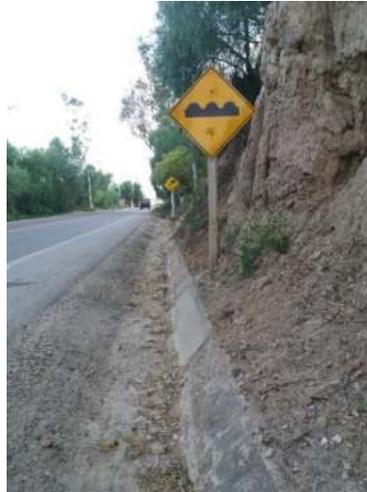
PROG (Km)	CONDICIÓN	N° DE ELEMENTO	UBICACIÓN IZQ. /DER.
1+760	1	7	Izquierda
FECHA	TIPO	COORDENADAS	
12/05/2018	0	S 21°29'3,71" W 064°45'30,85"	
OBSERVACIONES			
La señal es preventiva (reductor de velocidad). La estructura como el tablero se encuentra en buen estado.

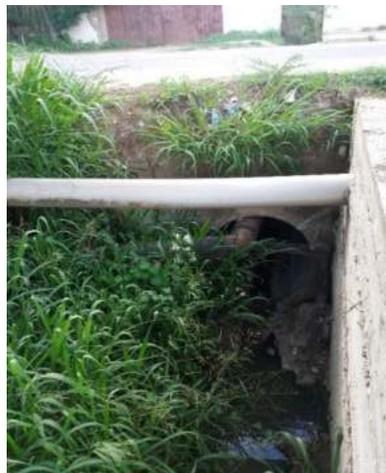
PROG (Km)	CONDICIÓN	Nº DE ELEMENTO	COORDENADAS
1+370	2	1	S 21°29'16,02" W 064°45'32,82"
FECHA	TIPO	Nº TUBOS/SECCIÓN	DIÁMETRO (m)
12/05/2018	0	1	0.8
LONGITUD (m)	ANCHO (m)	CONDICIÓN DE ENTRADA	CONDICIÓN DE SALIDA
7	0.8	Regular	Regular
EXISTEN ENCAUSADORES	CONDICIÓN DE ENCAUZADORES/ CABEZAL		
Si se observan	Regular		
PRESENTA MATERIAL SÓLIDO	OBSERVACIONES		
Presenta basura y sólidos	La alcantarilla es de tubo-metálica, no hay cabezales. Se observa demasiada vegetación afectando la capacidad de evacuar el agua.

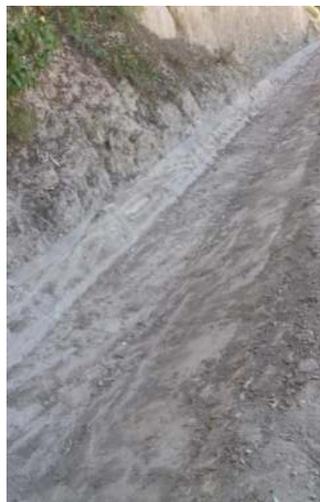
PROG (Km)	CONDICIÓN	N° DE ELEMENTO	UBICACIÓN IZQ. /DER.
2+240	1	1	Izquierda
FECHA	TIPO	COORDENADAS	LONGITUD (Km)
12/05/2018	1	S 21°28'50.5" W 064°45'30.3"	0.140
SECCIÓN DE CUNETA	PRESENTA FISURAS/VEGETACIÓN/SEDIMENTOS		
Trapezio	Fisuras		
OBSERVACIONES			
Las cunetas en algunos tramos están siendo instaladas y en otros se hicieron limpieza.

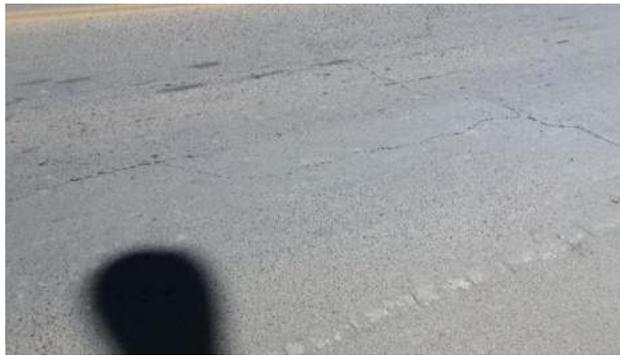
PROG (Km)	CONDICIÓN	N° DE ELEMENTO	COLOR AMARILLO/BLANCO
2+100	2	1	Amarillo y blanco
FECHA	TIPO	COORDENADAS	
12/05/2018	0	S 21°28'52,6" W 064°45'30,5"	
TACHAS EJE/ BORDE	COLOR DE TACHAS BLANCO/AMARILLO/ROJO		
Eje y borde	Blanco y amarillo		
LÍNEA CONTINUA/ DISCONTINUA			
Continua			
OBSERVACIONES			
La línea de eje doble amarilla es más visible que la línea de borde blanca ya que se encuentra borrosa.

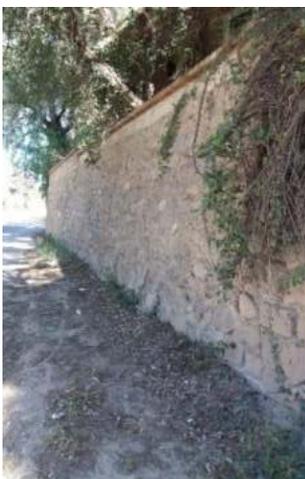
PROG (Km)	CONDICIÓN	N° DE ELEMENTO	UBICACIÓN IZQ. /DER.
2+160	1	1	Izquierda
FECHA	TIPO	LONGITUD (m)	COORDENADAS
12/05/2018	1	23	S 21°28'51,8" W 064°45'30,3"
OBSERVACIONES			
El muro es de mampostería de piedra sobre el mismo se encuentra una vivienda y rodeado de vegetación.

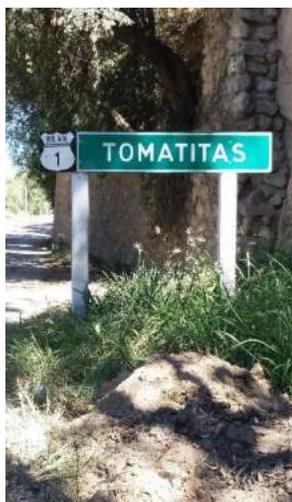
PROG (Km)	CONDICIÓN	N° DE ELEMENTO	UBICACIÓN IZQ./DER.
2+230	1	1	IZQUIERDA
FECHA	TIPO	COORDENADAS	
12/05/2018	2	S 21°28'51,1" W 064°45'30,2"	
OBSERVACIONES			
La señal es informativa (nombre del lugar Tomatitas). Se encuentra en buen estado además la estructura de soporte es de hormigón.

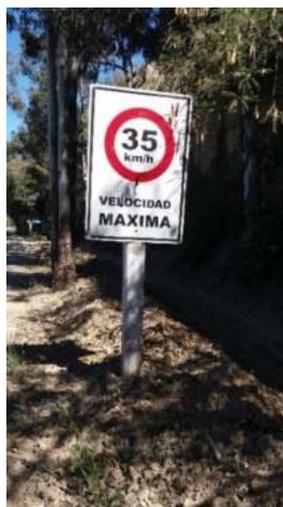
PROG (Km)	CONDICIÓN	Nº DE ELEMENTO	UBICACIÓN IZQ. /DER.
2+240	2	2	IZQUIERDA
FECHA	TIPO	COORDENADAS	
12/05/2018	1	S 21°28'49,8" W 064°45'30,2"	
OBSERVACIONES			
La señal es restrictiva (velocidad máxima 35 km/h). Algo obstruido por la vegetación. La estructura de soporte es de hormigón.

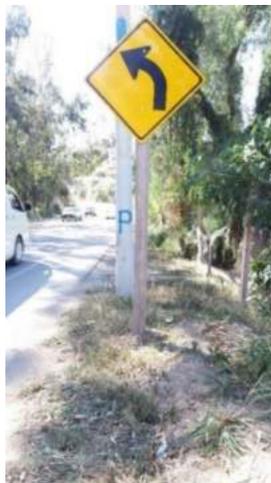
PROG (Km)	CONDICIÓN	Nº DE ELEMENTO	UBICACIÓN IZQ./DER.
2+290	2	3	DERECHA
FECHA	TIPO	COORDENADAS	
12/05/2018	0	S 21°28'47,9" W 064°45'29,5"	
OBSERVACIONES			
La señal es preventiva (curva a la izquierda). La pintura se está desprendiendo del mismo, la estructura de soporte es de hormigón.

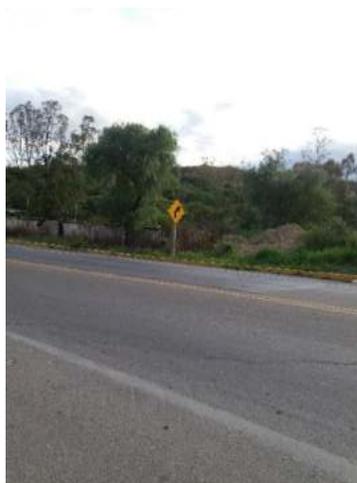
PROG (Km)	CONDICIÓN	Nº DE ELEMENTO	UBICACIÓN IZQ./DER.
2+540	1	4	Izquierda
FECHA	TIPO	COORDENADAS	
12/05/2018	0	S 21°28'37,14" W 064°45'31,62"	
OBSERVACIONES			
La señal es preventiva (curva a la derecha). La condición de la señal es buena.

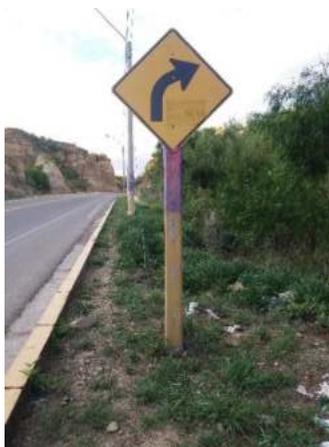
PROG (Km)	CONDICIÓN	Nº DE ELEMENTO	UBICACIÓN IZQ./DER.
2+660	2	5	Derecha
FECHA	TIPO	COORDENADAS	
12/05/2018	0	S 21°28'35,52" W 064°45'31,54"	
OBSERVACIONES			
La señal es preventiva (curva a la derecha). El tablero presenta algunas manchas de manera que perjudican la visibilidad.

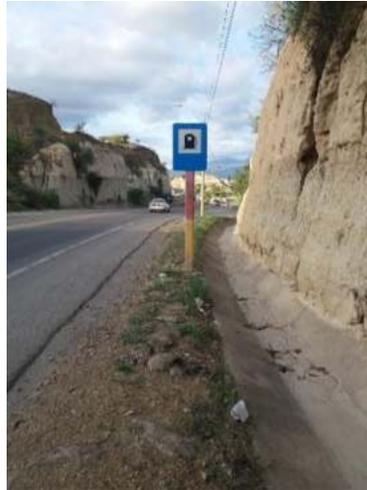
PROG (Km)	CONDICIÓN	Nº DE ELEMENTO	UBICACIÓN IZQ./DER.
2+860	1	6	Derecha
FECHA	TIPO	COORDENADAS	
12/05/2018	2	S 21°28'29,66" W 064°45'32,74"	
OBSERVACIONES			
La señal es informativa (estación surtidor). La condición es buena.

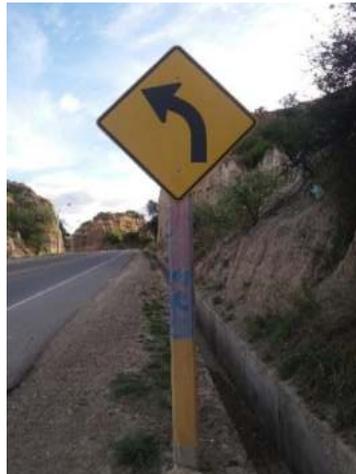
PROG (Km)	CONDICIÓN	Nº DE ELEMENTO	UBICACIÓN IZQ./DER.
2+960	1	7	Izquierda
FECHA	TIPO	COORDENADAS	
12/05/2018	0	S 21°28'26,38" W 064°45'32,11"	
OBSERVACIONES			
La señal es preventiva (curva a la izquierda). La condición del tablero es buena.

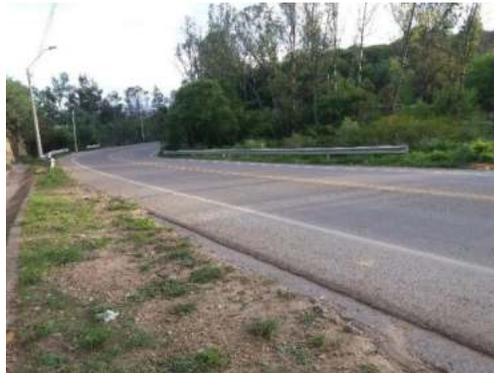
PROG (Km)	CONDICIÓN	Nº DE ELEMENTO	COORDENADAS
2+400	1	1	S 21°28'42,86" W 064°45'28,85"
FECHA	TIPO	LARGO (m)	
12/05/2018	0	10	
OBSERVACIONES			
Las barreras se encuentran en buen estado, solo que no tienen la pintura respectiva. Las mismas se encuentran en una curva.

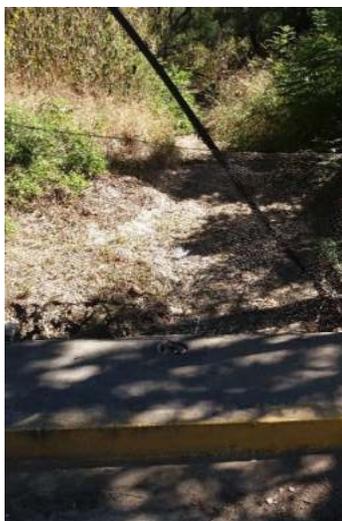
PROG (Km)	CONDICIÓN	Nº DE ELEMENTO	LONGITUD (m)
2+100	2	1	7
FECHA	ANCHO (m)	COORDENADAS	
12/05/2018	2.5	S 21°28'52,6" W 064°45'30,5"	
DESCRIP. DE DRENES		DESCRIP. MUROS ENCAUZADORES	
No presenta		No se observan tanto a la entrada como a la salida	
OBSERVACIONES			
La estructura presenta basura, vegetación tanto a la entrada como a la salida, además se observa una alcantarilla (vivienda) que desemboca sobre la misma.

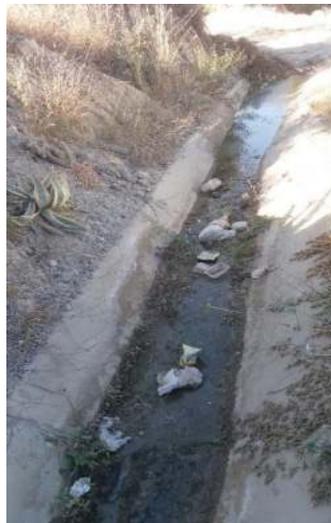
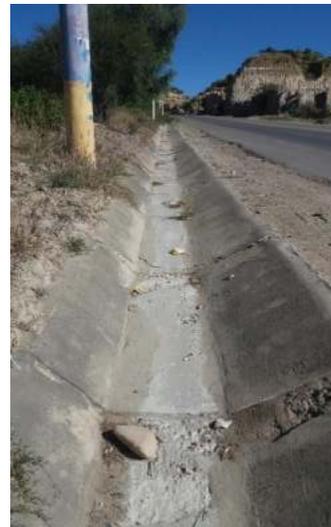
PROG (Km)	CONDICIÓN	Nº DE ELEMENTO	UBICACIÓN IZQ. /DER.
3+120	2	1	Izq. /der.
FECHA	TIPO	COORDENADAS	LONGITUD (Km)
13/05/2018	1	S 21°28'21,9" W 064°45'29,6"	0.16
SECCIÓN DE CUNETA		PRESENTA FISURAS/VEGETACIÓN/SEDIMENTOS	
Trapecio		Fisuras/ Vegetación/Sedimentos	
OBSERVACIONES			
Las cunetas presentan desprendimientos de material, tramos colmatados por tierra debido a las aperturas de accesos.

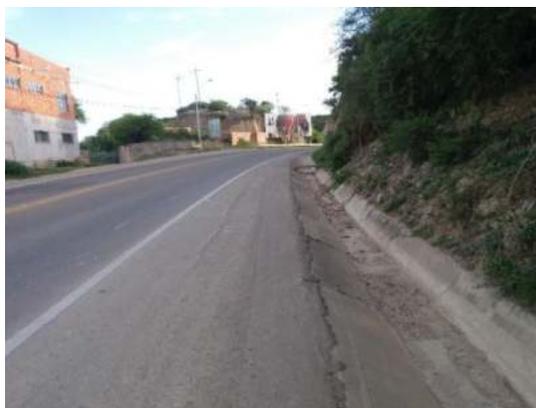
PROG (Km)	CONDICIÓN	Nº DE ELEMENTO	COLOR AMARILLO/BLANCO
3+120	2	1	Amarillo/ blanco
FECHA	TIPO	COORDENADAS	
13/05/2018	0	S 21°28'21,9" W 064°45'29,6"	
TACHAS EJE/ BORDE	COLOR DE TACHAS BLANCO/AMARILLO/ROJO		
Eje/ borde	Blanco/ amarillo		
LÍNEA CONTINUA/ DISCONTINUA			
Continua			
OBSERVACIONES			
Las líneas de eje como de borde son menos visibles en algunos tramos.

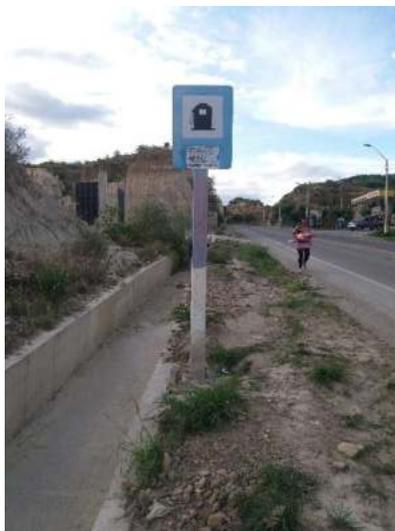
PROG (Km)	CONDICIÓN	Nº DE ELEMENTO	UBICACIÓN IZQ. /DER.
3+060	2	1	Derecha
FECHA	TIPO	COORDENADAS	
13/05/2018	0	S 21°28'23,65" W 064°45'30,99"	
OBSERVACIONES			
La señal es informativa (estación surtidor). El tablero presenta un desgaste además de las manchas dejando poco visible.

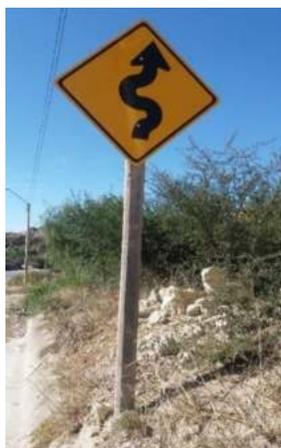
PROG (Km)	CONDICIÓN	N° DE ELEMENTO	UBICACIÓN IZQ. /DER.
3+125	1	2	Derecha
FECHA	TIPO	COORDENADAS	
13/05/2018	0	S 21°28'21,9" W 064°45'29,6"	
OBSERVACIONES			
La señal es preventiva (curva y contracurva). La estructura de soporte es de hormigón.

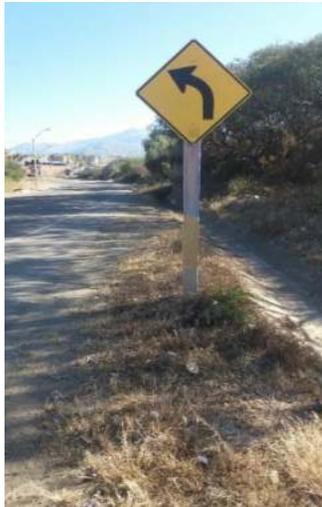
PROG (Km)	CONDICIÓN	N° DE ELEMENTO	UBICACIÓN IZQ. /DER.
3+310	2	3	Izquierda
FECHA	TIPO	COORDENADAS	
13/05/2018	0	S 21°28'16,5" W 064°45'25,1"	
OBSERVACIONES			
La señal es preventiva (curva a la izquierda). Se encuentra manchada, la estructura de soporte es de hormigón.

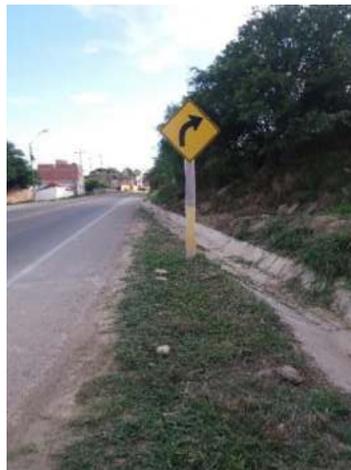
PROG (Km)	CONDICIÓN	N° DE ELEMENTO	UBICACIÓN IZQ. /DER.
3+650	1	4	Izquierda
FECHA	TIPO	COORDENADAS	
13/05/2018	0	S 21°28'9,17" W 064°45'20,01"	
OBSERVACIONES			
La señal es restrictiva (curva a la izquierda). El tablero se encuentra en buen estado.

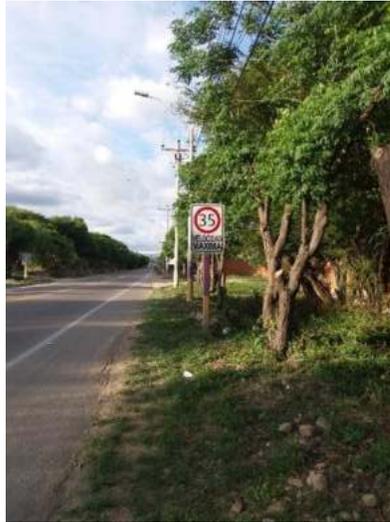
PROG (Km)	CONDICIÓN	N° DE ELEMENTO	UBICACIÓN IZQ. /DER.
3+680	1	5	Derecha
FECHA	TIPO	COORDENADAS	
13/05/2018	1	S 21°28'8,35" W 064°45'19,26"	
OBSERVACIONES			
La señal es restrictiva (velocidad máxima). El tablero se encuentra en buen estado.

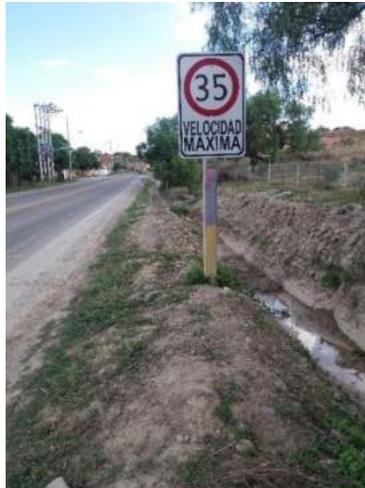
PROG (Km)	CONDICIÓN	N° DE ELEMENTO	UBICACIÓN IZQ. /DER.
3+720	1	6	Izquierda
FECHA	TIPO	COORDENADAS	
13/05/2018	1	S 21°28'6,63 " W 064°45'19,62"	
OBSERVACIONES			
La señal es restrictiva (velocidad máxima). El tablero se encuentra en buen estado, la estructura de soporte necesita de pintura.

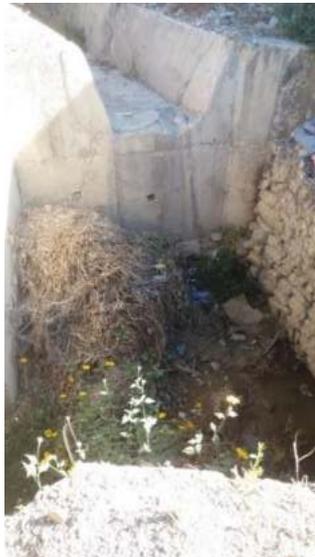
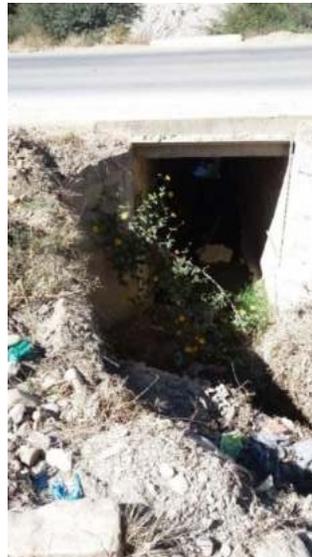
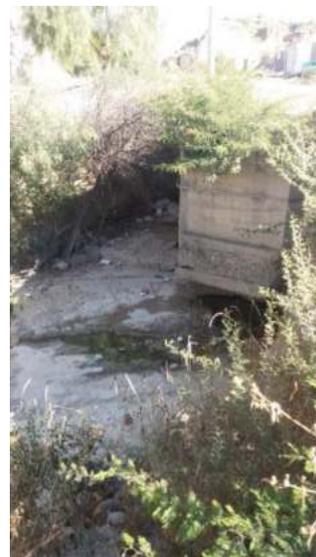
PROG (Km)	CONDICIÓN	N° DE ELEMENTO	LONGITUD (m)
3+140	2	1	7
FECHA	ANCHO (m)	COORDENADAS	
13/05/2018	2.5	S 21°28'29,1" W 064°45'29,1"	
DESCRIP. DE DRENES		DESCRIP. MUROS ENCAUZADORES	
Presenta		Se observan tanto a la entrada como a la salida	
OBSERVACIONES			
La estructura presenta basura, vegetación tanto a la entrada como a la salida, además se observa en la entrada y salida cunetas que desembocan sus aguas sobre la misma.

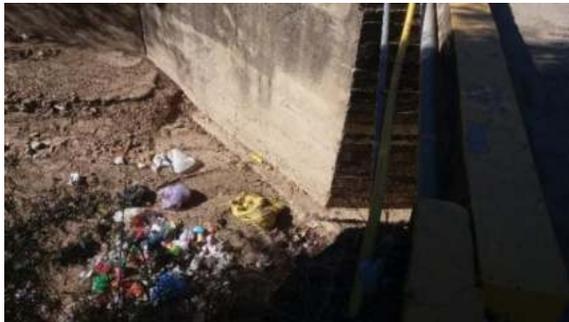
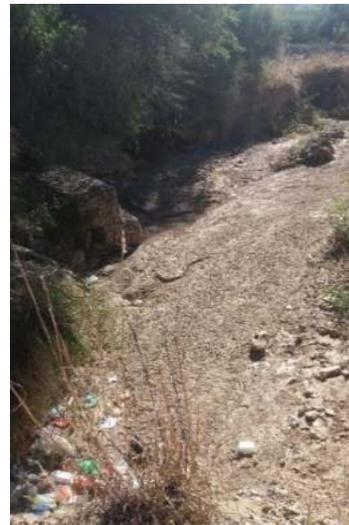
PROG (Km)	CONDICIÓN	Nº DE ELEMENTO	LONGITUD (m)
3+280	2	2	7
FECHA	ANCHO (m)	COORDENADAS	
13/05/2018	3.2	S 21°28'17,3" W 064°45'26,6"	
DESCRIP. DE DRENES		DESCRIP. MUROS ENCAUZADORES	
Presenta		Se observan tanto a la entrada como a la salida	
OBSERVACIONES			
La estructura presenta basura, vegetación tanto a la entrada como a la salida, además se observa encausadores de gavión.

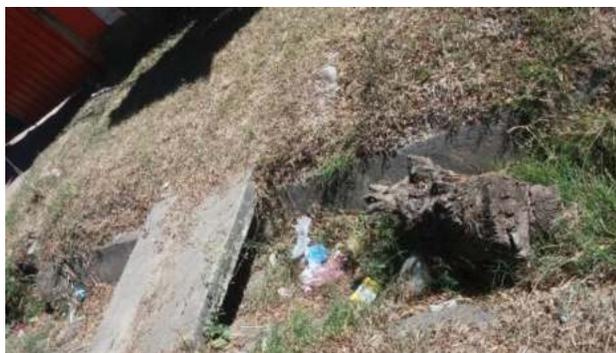
PROG (Km)	CONDICIÓN	Nº DE ELEMENTO	UBICACIÓN IZQ./DER.
4+400	2	1	Izquierdo
FECHA	TIPO	COORDENADAS	LONGITUD (Km)
15/05/2018	1	S 21°27'45,2" W 064°45'16,2"	0.2
SECCIÓN DE CUNETA		PRESENTA FISURAS/VEGETACIÓN/SEDIMENTOS	
Trapecio		Vegetación/Sedimentos	
OBSERVACIONES			
Las cunetas presentan vegetación, basura y tramos con sedimento.

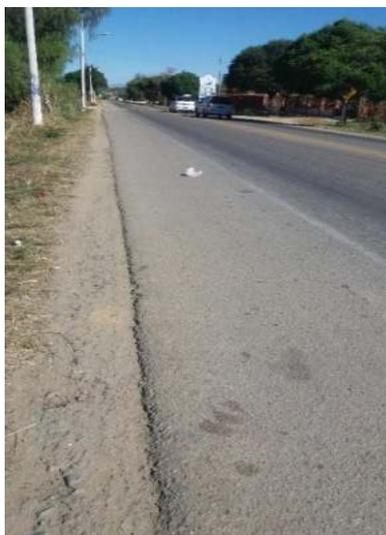
PROG (Km)	CONDICIÓN	Nº DE ELEMENTO	COLOR AMARILLO/BLANCO
4+400	2	1	Amarillo/ blanco
FECHA	TIPO	COORDENADAS	
15/05/2018	0	S 21°27'45,2" W 064°45'16,2"	
TACHAS EJE/ BORDE	COLOR DE TACHAS BLANCO/AMARILLO/ROJO		
Eje/ borde	Blanco/ amarillo		
LÍNEA CONTINUA/ DISCONTINUA			
Continua			
OBSERVACIONES			
Las líneas de eje amarilla son continuas y discontinuas.

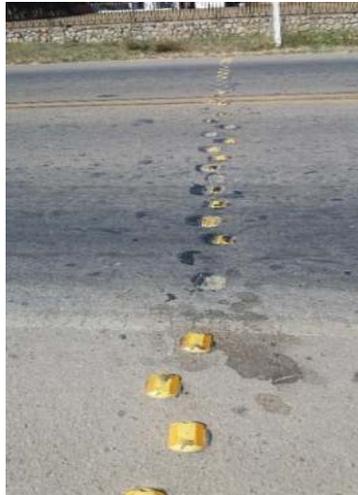
PROG (Km)	CONDICIÓN	Nº DE ELEMENTO	COORDENADAS
4+415	2	1	S 21°27'44,9" W 064°45'16,1"
FECHA	TIPO	LARGO (m)	Nº DE LÍNEAS
15/05/2018	1	7	1
DESCRIP. SEÑALIZACIÓN VERTICAL		DESCRIP. DE PINTURA/TACHAS	
No presenta		Presenta pintura	
OBSERVACIONES			
Las tachas están ubicadas transversalmente de la calzada en forma de zigzag, el mismo solo cuenta con algunas de ellas.

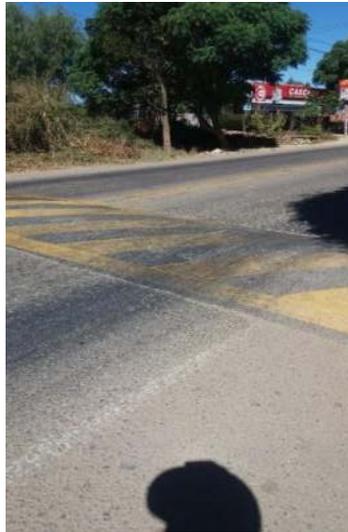
PROG (Km)	CONDICIÓN	Nº DE ELEMENTO	COORDENADAS
4+465	2	2	S 21°27'42,6" W 064°45'16,1"
FECHA	TIPO	LARGO (m)	ANCHO (m)
15/05/2018	0	7	1.5
DESCRIP. SEÑALIZACIÓN VERTICAL		DESCRIP. DE PINTURA/TACHAS	
Presenta		Presenta pintura	
OBSERVACIONES			
No presenta tachas, la pintura se encuentra algo borrosa en el reductor de velocidad.

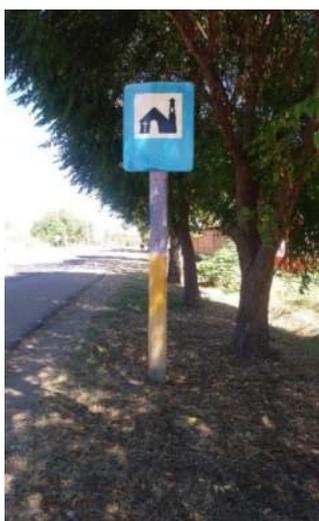
PROG (Km)	CONDICIÓN	N° DE ELEMENTO	UBICACIÓN IZQ./DER.
4+465	2	4	Izquierda
FECHA	TIPO	COORDENADAS	
15/05/2018	2	S 21°27'42,7" W 064°45'16,2"	
OBSERVACIONES			
La señal es informativa (iglesia). La estructura de soporte es de hormigón, el tablero se encuentra doblado.

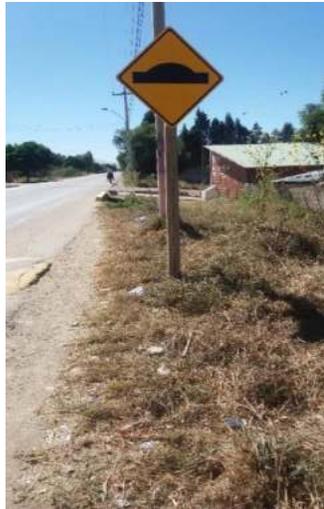
PROG (Km)	CONDICIÓN	N° DE ELEMENTO	UBICACIÓN IZQ. /DER.
4+465	1	5	Derecha
FECHA	TIPO	COORDENADAS	
15/05/2018	0	S 21°27'42,7" W 064°45'15,8"	
OBSERVACIONES			
La señal es preventiva (reductor de velocidad). La estructura de soporte es de hormigón, buena posición.

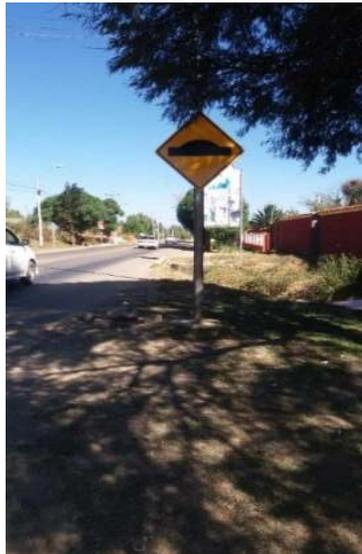
PROG (Km)	CONDICIÓN	Nº DE ELEMENTO	UBICACIÓN IZQ. /DER.
4+510	2	6	Izquierda
FECHA	TIPO	COORDENADAS	
15/05/2018	0	S 21°27'41,4" W 064°45'16,1"	
OBSERVACIONES			
La señal es preventiva (reductor de velocidad). La estructura de soporte es de hormigón, presencia de vegetación.

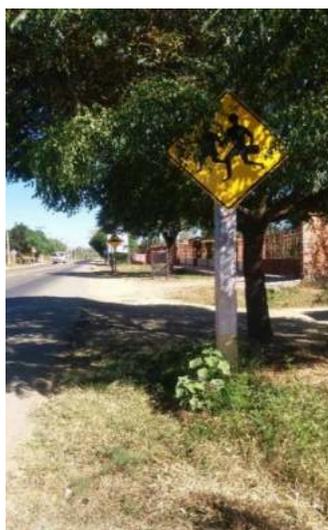
PROG (Km)	CONDICIÓN	N° DE ELEMENTO	UBICACIÓN IZQ. /DER.
4+515	3	7	Izquierda
FECHA	TIPO	COORDENADAS	
15/05/2018	0	S 21°27'40,4" W 064°45'16,04"	
OBSERVACIONES			
La señal es preventiva (escuela). La estructura de soporte es de hormigón, mala ubicación presencia de vegetación.

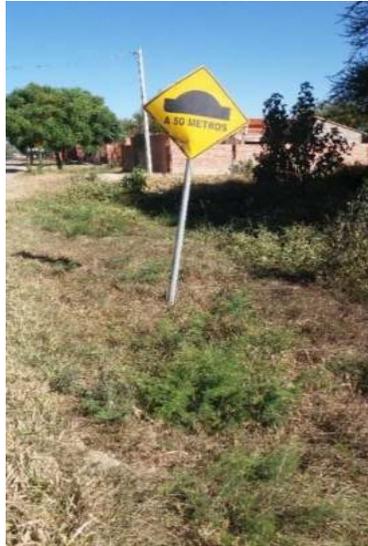
PROG (Km)	CONDICIÓN	N° DE ELEMENTO	UBICACIÓN IZQ. /DER.
4+590	2	8	Izquierda
FECHA	TIPO	COORDENADAS	
15/05/2018	0	S 21°27'39,4" W 064°45'15,8"	
OBSERVACIONES			
La señal es preventiva (reductor de velocidad a 50 metros). La estructura de soporte es metálica presenta una inclinación, además el tablero se encuentra doblado.

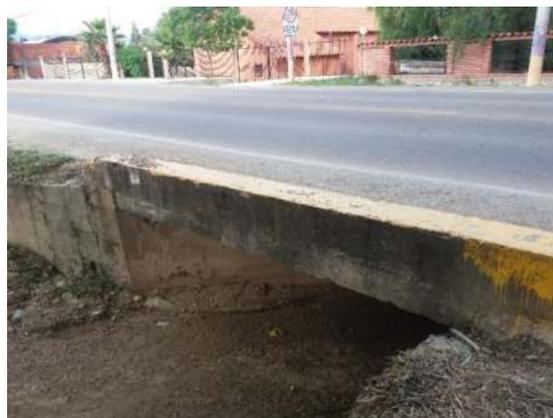
PROG (Km)	CONDICIÓN	Nº DE ELEMENTO	LONGITUD (m)
4+340	2	1	7
FECHA	ANCHO (m)	COORDENADAS	
15/05/2018	2.5	S 21°27'47,29" W 064°45'16,8"	
DESCRIP. DE DRENES		DESCRIP. MUROS ENCAUZADORES	
No presenta		Se observan tanto a la entrada como a la salida	
OBSERVACIONES			
La estructura presenta longitudinalmente una inclinación es decir no está en forma recta. Además se encuentra con basura y solidos tanto a la entrada como en la salida.

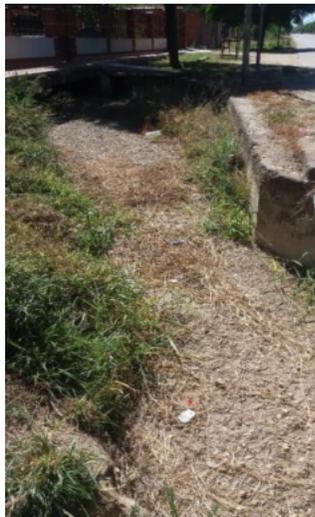
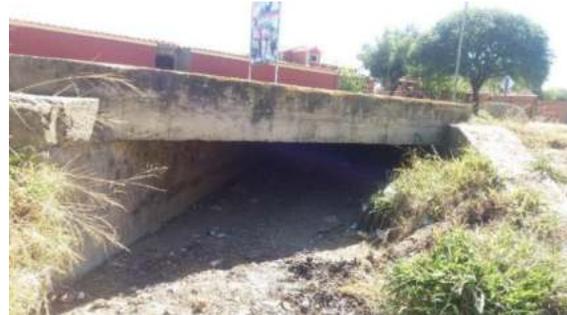
PROG (Km)	CONDICIÓN	Nº DE ELEMENTO	LONGITUD (m)
4+490	2	2	7
FECHA	ANCHO (m)	COORDENADAS	
15/05/2018	3	S 21°27'42,1" W 064°45'15,8"	
DESCRIP. DE DRENES		DESCRIP. MUROS ENCAUZADORES	
No presenta		Se observan tanto a la entrada como a la salida	
OBSERVACIONES			
La estructura presenta longitudinalmente una inclinación es decir no está en forma recta. Además se encuentra con basura, vegetación tanto a la entrada como en la salida; se observa en la entrada que los encauzadores en un tramo pasan por debajo del patio de una vivienda.

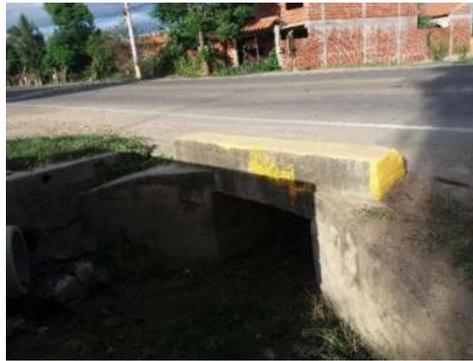
PROG (Km)	CONDICIÓN	Nº DE ELEMENTO	COORDENADAS
4+090	2	1	S 21°27'55,15" W 064°45'17,83"
FECHA	TIPO	Nº TUBOS/SECCIÓN	DIÁMETRO (m)
15/05/2018	1	1	-
LONGITUD (m)	ANCHO (m)	CONDICIÓN DE ENTRADA	CONDICIÓN DE SALIDA
7	0.8	Regular	Regular
EXISTEN ENCAUSADORES		CONDICIÓN DE ENCAUZADORES/ CABEZAL	
Si se observan		Regular	
PRESENTA MATERIAL SÓLIDO		OBSERVACIONES	
Presenta sólidos y basura		La alcantarilla es de hormigón cajón, se observan que desemboca una alcantarilla de una vivienda. No presenta cabezal.

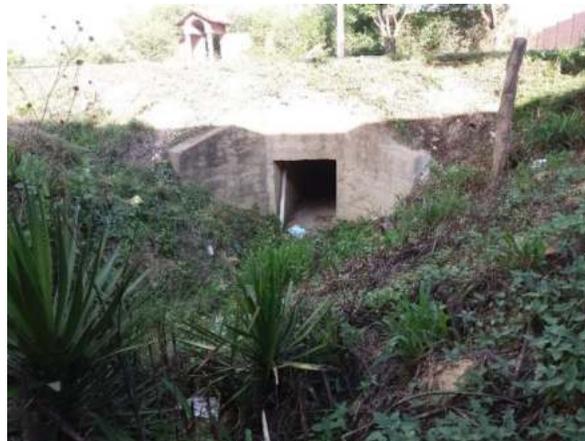
PROG (Km)	CONDICIÓN	N° DE ELEMENTO	COORDENADAS
4+950	2	2	S 21°27'27,27" W 064°45'14,59"
FECHA	TIPO	N° TUBOS/SECCIÓN	DIÁMETRO (m)
15/05/2018	1	1	-
LONGITUD (m)	ANCHO (m)	CONDICIÓN DE ENTRADA	CONDICIÓN DE SALIDA
7	0.8	Regular	Regular
EXISTEN ENCAUSADORES	CONDICIÓN DE ENCAUZADORES/ CABEZAL		
Si se observan	Regular		
PRESENTA MATERIAL SÓLIDO	OBSERVACIONES		
Presenta sólidos y basura	La alcantarilla es de hormigón cajón, no presenta los cabezales

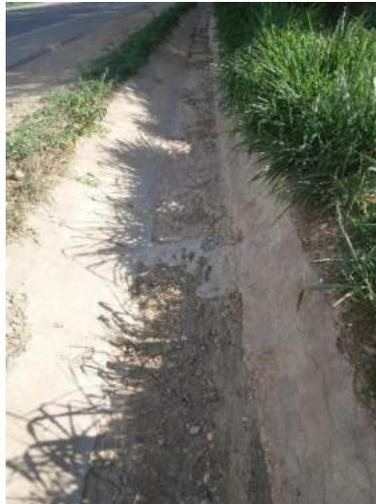
PROG (Km)	CONDICIÓN	N° DE ELEMENTO	UBICACIÓN IZQ. /DER.
5+140	2	1	Izquierdo/Derecho
FECHA	TIPO	COORDENADAS	
15/05/2018	1	S 21°27'22,3" W 064°45'13,9"	
SECCIÓN DE CUNETA		PRESENTA FISURAS/VEGETACIÓN/SEDIMENTOS	
Trapecio/Rectangular		Fisuras/Sedimentos	
OBSERVACIONES			
Las cunetas cambian de sección en algunos tramos, los sedimentos son mínimos. Se observan desprendimientos de material.

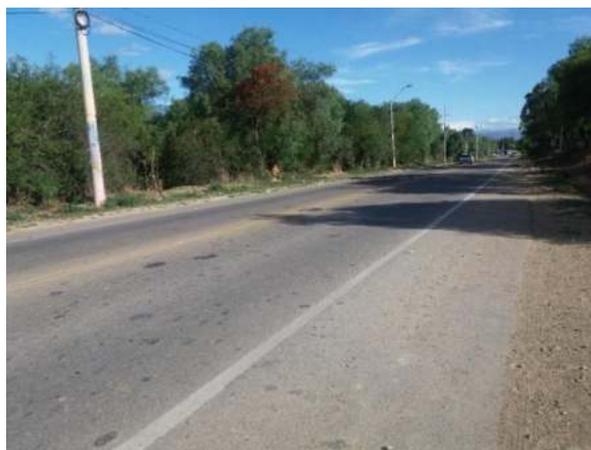
PROG (Km)	CONDICIÓN	Nº DE ELEMENTO	COLOR AMARILLO/BLANCO
5+140	2	1	Amarillo/ blanco
FECHA	TIPO	COORDENADAS	
15/05/2018	0	S 21°27'22,3" W 064°45'13,9"	
TACHAS EJE/ BORDE	COLOR DE TACHAS BLANCO/AMARILLO/ROJO		
Eje/ borde	Blanco/ amarillo		
LÍNEA CONTINUA/ DISCONTINUA			
Continua			
OBSERVACIONES			
La línea de eje amarilla es doble y continua, es más visible que las líneas de borde. Las mismas cuentan con tachas.

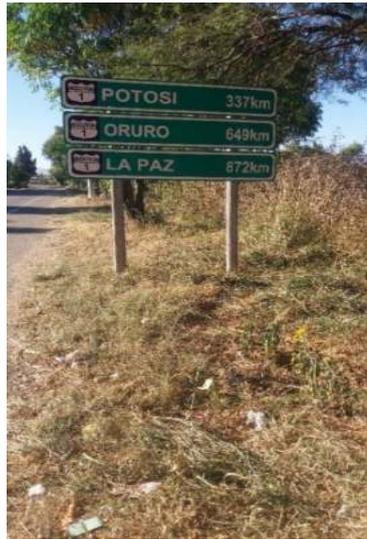
PROG (Km)	CONDICIÓN	Nº DE ELEMENTO	UBICACIÓN IZQ./DER.
5+300	1	1	Derecha
FECHA	TIPO	COORDENADAS	
15/05/2018	2	S 21°27'21,7" W 064°45'13,5"	
OBSERVACIONES			
La señal es informativa (kilometraje de rutas). La estructura de soporte es de hormigón.

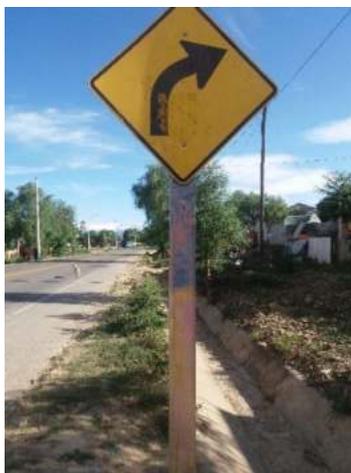
PROG (Km)	CONDICIÓN	Nº DE ELEMENTO	UBICACIÓN IZQ./DER.
5+610	2	2	Izquierda
FECHA	TIPO	COORDENADAS	
15/05/2018	2	S 21°27'6.74" W 064°45'14,56"	
OBSERVACIONES			
La señal es informativa (curva a la izquierda). La estructura de soporte es de hormigón y se encuentra sin pintura, además de desprendimiento de pintura en el tablero.

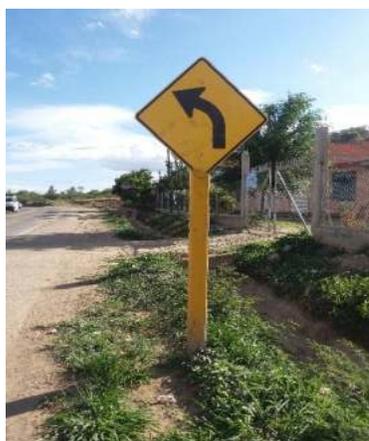
PROG (Km)	CONDICIÓN	Nº DE ELEMENTO	UBICACIÓN IZQ./DER.
5+950	1	3	Izquierda
FECHA	TIPO	COORDENADAS	
15/05/2018	0	S 21°26'56,23" W 064°45'16,21"	
OBSERVACIONES			
La señal es preventiva (curva a la derecha). Se encuentra con desprendimiento de pintura en el tablero.

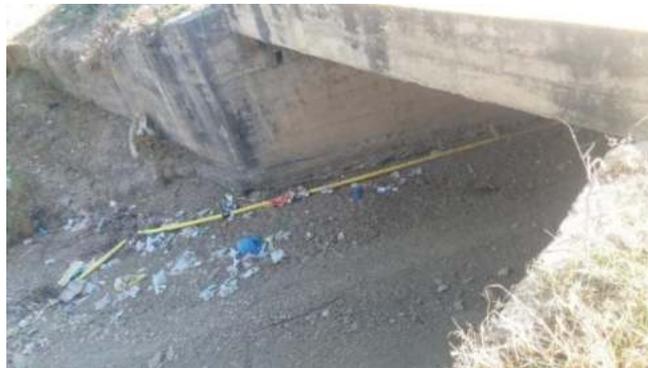
PROG (Km)	CONDICIÓN	Nº DE ELEMENTO	LONGITUD (m)
5+100	2	1	7
FECHA	ANCHO (m)	COORDENADAS	
15/05/2018	3	S 21°27'22,4" W 064°45'13,9"	
DESCRIP. DE DRENES		DESCRIP. MUROS ENCAUZADORES	
Presenta		Se observan tanto a la entrada como a la salida	
OBSERVACIONES			
Los drenes se encuentran limpios, presenta basura tanto a la entrada como en la salida.

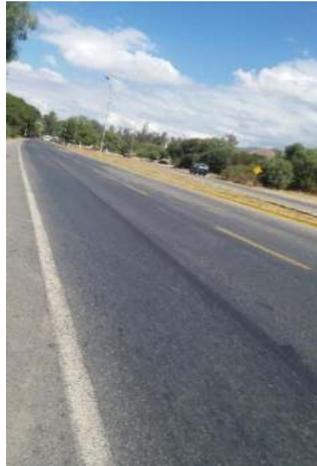
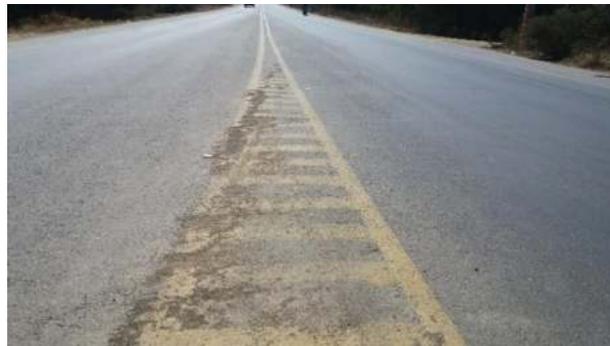
PROG (Km)	CONDICIÓN	Nº DE ELEMENTO	COLOR AMARILLO/BLANCO
6+470	2	1	Amarillo/ blanco
FECHA	TIPO	COORDENADAS	
16/05/2018	0	S 21°26'39,8" W 064°45'12,9"	
TACHAS EJE/ BORDE	COLOR DE TACHAS BLANCO/AMARILLO/ROJO		
Eje/ borde	Blanco/ amarillo		
LÍNEA CONTINUA/ DISCONTINUA			
Continua/ Discontinua			
OBSERVACIONES			
La línea de eje amarilla en las jardineras es discontinua de manera que se aumenta el número de carriles en un mismo sentido, luego se tiene una transición con líneas en el eje para indicar la reducción de carriles y la incorporación de dos carriles en sentido opuesto las mismas presentan las respectivas tachas. Las líneas de borde se encuentran algo borrosas.

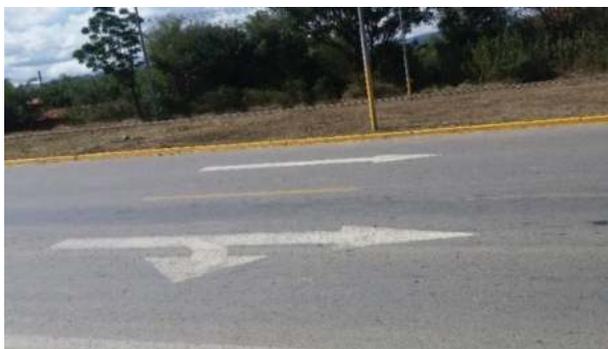
PROG (Km)	CONDICIÓN	Nº DE ELEMENTO	COLOR AMARILLO/BLANCO
6+500	2	2	Blanco
FECHA	TIPO	COORDENADAS	
16/05/2018	2	S 21°26'38,7" W 064°45'12,6"	
TACHAS EJE/ BORDE	COLOR DE TACHAS BLANCO/AMARILLO/ROJO		
LÍNEA CONTINUA/ DISCONTINUA			
OBSERVACIONES			
Se tiene una flecha recta y una flecha recta con viraje. La pintura se encuentra en un nivel medio.

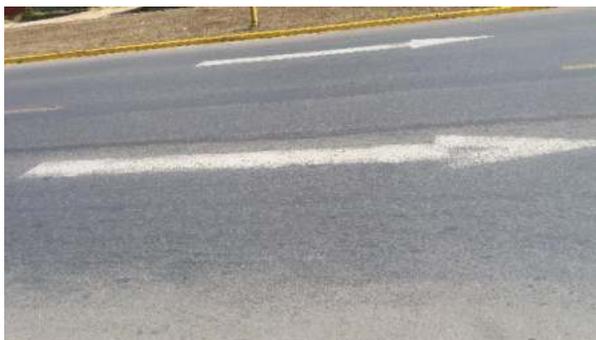
PROG (Km)	CONDICIÓN	Nº DE ELEMENTO	COLOR AMARILLO/BLANCO
6+500	2	3	Blanco
FECHA	TIPO	COORDENADAS	
16/05/2018	2	S 21°26'38,5" W 064°45'11,5"	
TACHAS EJE/ BORDE	COLOR DE TACHAS BLANCO/AMARILLO/ROJO		
LÍNEA CONTINUA/ DISCONTINUA			
OBSERVACIONES			
Son dos flechas rectas, la pintura se encuentra algo borrosa.

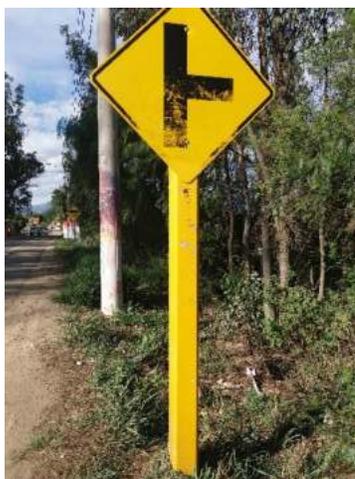
PROG (Km)	CONDICIÓN	Nº DE ELEMENTO	UBICACIÓN IZQ. /DER.
6+010	2	1	Derecha
FECHA	TIPO	COORDENADAS	
16/05/2018	0	S 21°26'54,54" W 064°45'15,26"	
OBSERVACIONES			
La señal es preventiva (acceso a la izquierda). La señal presenta desprendimientos de pintura, no cumple con el nivel de retrorreflectancia.

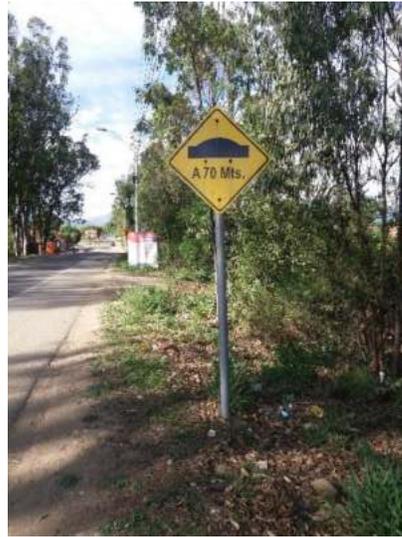
PROG (Km)	CONDICIÓN	N° DE ELEMENTO	UBICACIÓN IZQ. /DER.
6+030	2	2	Derecha
FECHA	TIPO	COORDENADAS	
16/05/2018	0	S 21°26'53,73" W 064°45'14,96"	
OBSERVACIONES			
La señal es preventiva (reductor de velocidad). La señal presenta algunas manchas

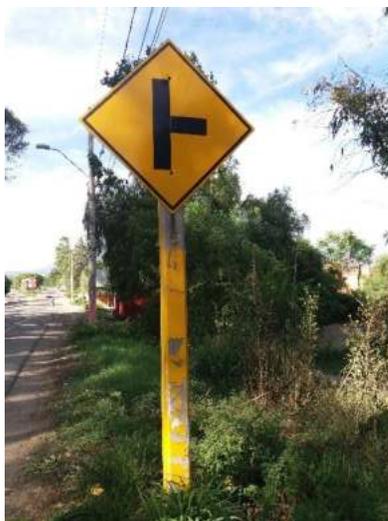
PROG (Km)	CONDICIÓN	N° DE ELEMENTO	UBICACIÓN IZQ. /DER.
6+060	2	3	Derecha
FECHA	TIPO	COORDENADAS	
16/05/2018	0	S 21°26'52,43" W 064°45'14,58"	
OBSERVACIONES			
La señal es preventiva (acceso a la izquierda). La estructura de soporte presenta desprendimiento de pintura.

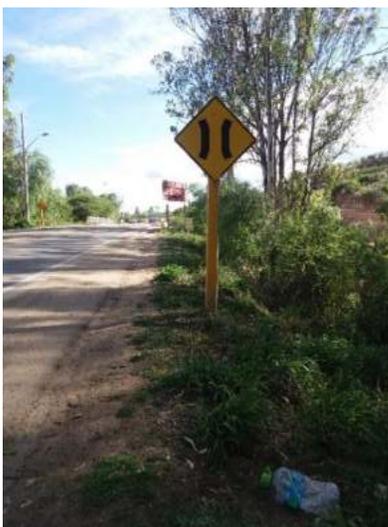
PROG (Km)	CONDICIÓN	Nº DE ELEMENTO	UBICACIÓN IZQ. /DER.
6+050	2	4	Izquierda
FECHA	TIPO	COORDENADAS	
16/05/2018	0	S 21°26'53,02" W 064°45'15,22"	
OBSERVACIONES			
La señal es preventiva (puente). La estructura de soporte como en el tablero presenta desprendimiento de pintura mínimo.

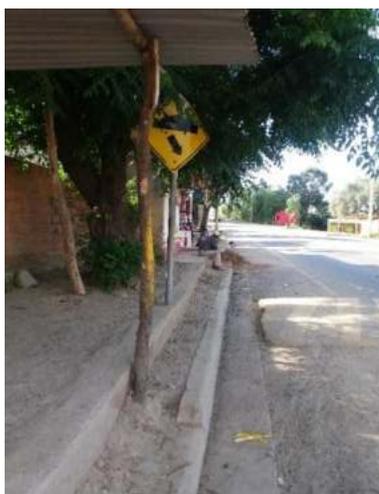
PROG (Km)	CONDICIÓN	Nº DE ELEMENTO	UBICACIÓN IZQ. /DER.
6+190	3	5	Izquierda
FECHA	TIPO	COORDENADAS	
16/05/2018	0	S 21°26'48,83" W 064°45'13,97"	
OBSERVACIONES			
La señal es preventiva (reductor de velocidad). El tablero se encuentra doblado en un extremo además de obstruida por árboles dejándola poco visible.
