ANEXO I
DETERMINACIÓN DEL VOLUMEN DE TRÁFICO
MEDIO DIARIO (TMD)

ANEXO III

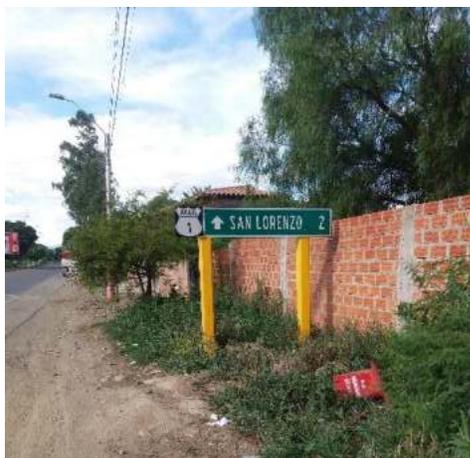
PROG (Km)	CONDICIÓN	Nº DE ELEMENTO	UBICACIÓN IZQ. /DER.
6+150	1	6	Derecha
FECHA	TIPO	COORDENADAS	
16/05/2018	2	S 21°26'49,49" W 064°45'13,81"	
OBSERVACIONES			
La señal es informativa (de destino). Se encuentra en buen estado.

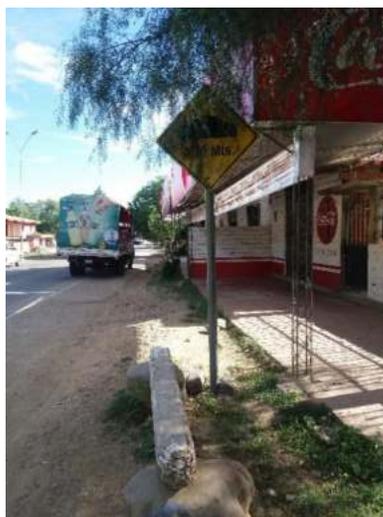
PROG (Km)	CONDICIÓN	Nº DE ELEMENTO	UBICACIÓN IZQ. /DER.
6+270	2	7	Izquierda
FECHA	TIPO	COORDENADAS	
16/05/2018	0	S 21°26'46,08" W 064°45'13,99"	
OBSERVACIONES			
La señal es preventiva (reductor de velocidad). Se encuentra obstruida por la presencia de árboles.

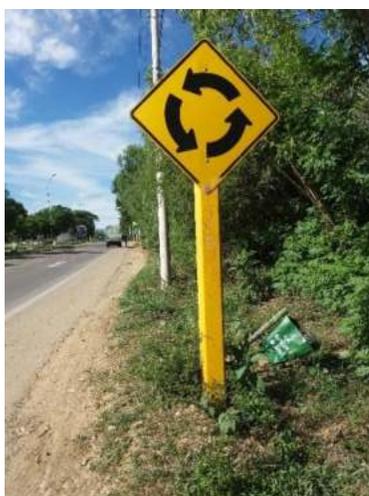
PROG (Km)	CONDICIÓN	Nº DE ELEMENTO	UBICACIÓN IZQ. /DER.
6+320	2	8	Derecha
FECHA	TIPO	COORDENADAS	
16/05/2018	0	S 21°26'44,77" W 064°45'12,57"	
OBSERVACIONES			
La señal es preventiva (rotonda). Desprendimientos de pintura en uno de sus lados.

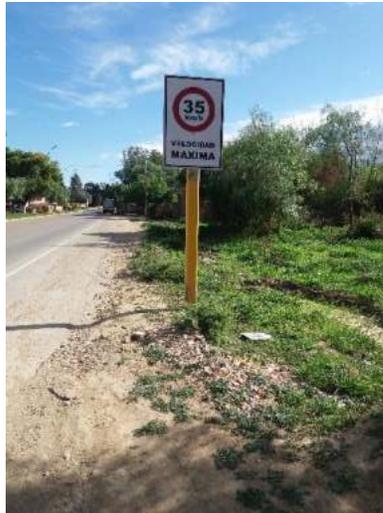
PROG (Km)	CONDICIÓN	Nº DE ELEMENTO	UBICACIÓN IZQ. /DER.
6+310	1	9	Izquierda
FECHA	TIPO	COORDENADAS	
16/05/2018	1	S 21°26'44,48" W 064°45'13,75"	
OBSERVACIONES			
La señal es restrictiva (velocidad máxima). Se encuentra en buen estado pero se pudo observar que los vehículos superan están velocidad.

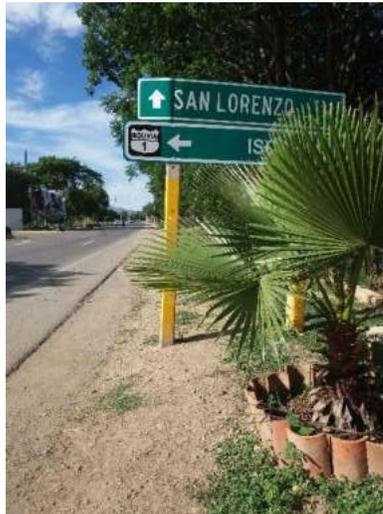
PROG (Km)	CONDICIÓN	Nº DE ELEMENTO	UBICACIÓN IZQ. /DER.
6+380	2	10	Derecha
FECHA	TIPO	COORDENADAS	
16/05/2018	2	S 21°26'42,54" W 064°45'12,18"	
OBSERVACIONES			
La señal es informativa (de destino). Se encuentra doblada en uno de sus lados y obstruida por la vegetación.

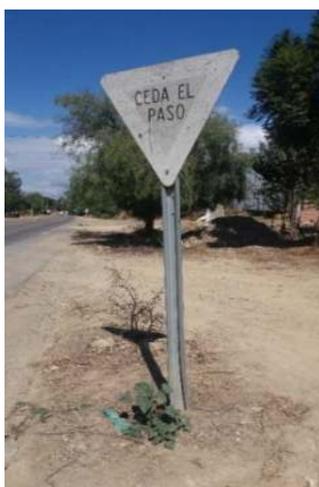
PROG (Km)	CONDICIÓN	Nº DE ELEMENTO	UBICACIÓN IZQ. /DER.
6+470	3	11	Izquierda
FECHA	TIPO	COORDENADAS	
16/05/2018	1	S 21°26'39,8" W 064°45'12,9"	
OBSERVACIONES			
La señal es restrictiva (ceda el paso). La señal no presenta la pintura respectiva no cumple con el nivel de retrorreflectancia.

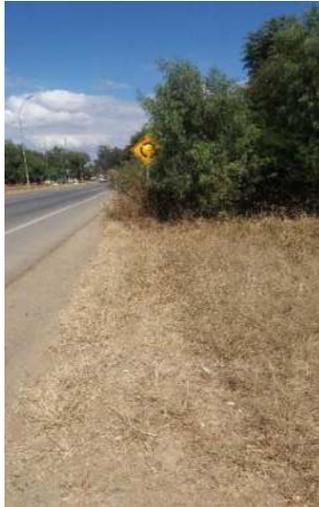
PROG (Km)	CONDICIÓN	Nº DE ELEMENTO	UBICACIÓN IZQ./DER.
6+540	2	12	Izquierda
FECHA	TIPO	COORDENADAS	
16/05/2018	0	S 21°26'37,5" W 064°45'12,4"	
OBSERVACIONES			
La señal es preventiva (rotonda). La estructura de soporte es metálica, la misma se encuentra obstruida por árboles.

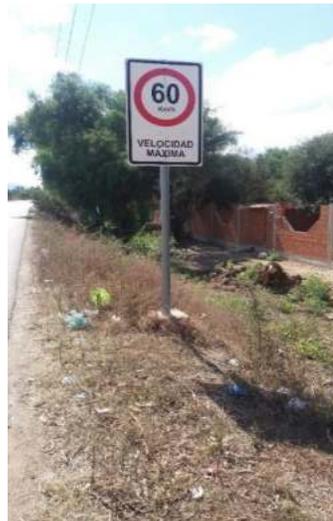
PROG (Km)	CONDICIÓN	Nº DE ELEMENTO	UBICACIÓN IZQ./DER.
6+540	1	13	Derecha
FECHA	TIPO	COORDENADAS	
16/05/2018	1	S 21°26'37,8" W 064°45'11,4"	
OBSERVACIONES			
La señal es restrictiva (velocidad máxima 60 km/h). La estructura de soporte es metálica, presenta manchas en el tablero.

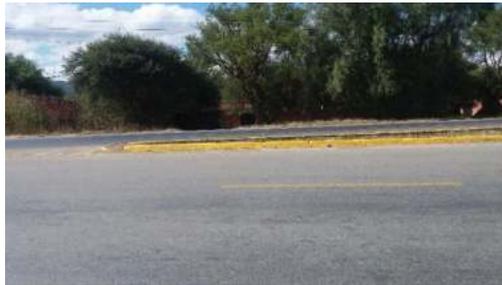
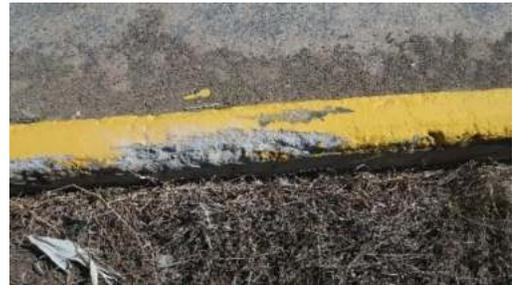
PROG (Km)	CONDICIÓN	N° DE ELEMENTO	UBICACIÓN IZQ. /DER.
6+470	2	1	Izquierda y derecha
FECHA	TIPO	COORDENADAS	
16/05/2018	1	S 21°26'39,8" W 064°45'12,9"	
OBSERVACIONES			
Los cordones solo se encuentran en las jardineras los mismos son continuos, presentan pintura y algunos tramos están destruidos. La longitud es de 110 metros.

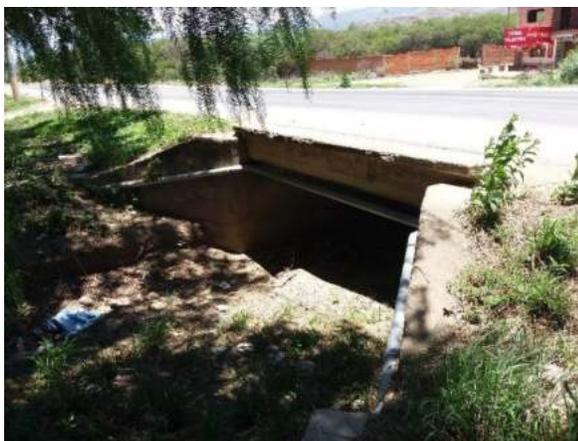
PROG (Km)	CONDICIÓN	N° DE ELEMENTO	LONGITUD (m)
6+780	2	1	3
FECHA	ANCHO (m)	COORDENADAS	
16/05/2018	1	S 21°26'30,23" W 064°45'10,23"	
DESCRIP. DE DRENES		DESCRIP. MUROS ENCAUZADORES	
-		Se observan tanto a la entrada como a la salida	
OBSERVACIONES			
Presencia de material sólido y basura a la entrada como en la salida.

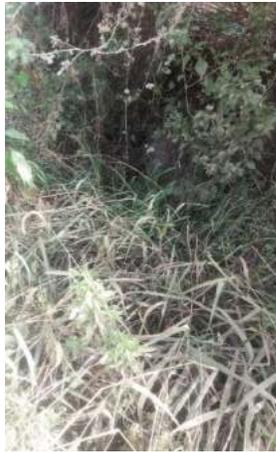
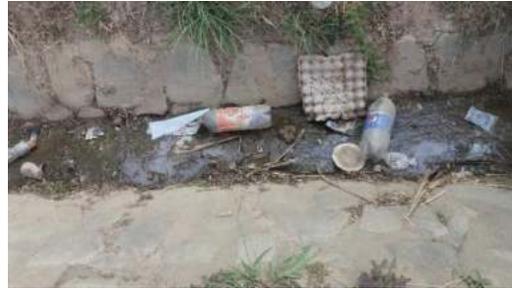
PROG (Km)	CONDICIÓN	Nº DE ELEMENTO	UBICACIÓN IZQ./DER.
8+665	2	1	Izquierdo
FECHA	TIPO	COORDENADAS	LONGITUD (Km)
16/05/2018	1	S 21°25'30,5" W 064°45'61,2"	0.08
SECCIÓN DE CUNETA		PRESENTA FISURAS/VEGETACIÓN/SEDIMENTOS	
Trapecio		Vegetación/ Sedimentos	
OBSERVACIONES			
Las cunetas son de mampostería de piedra, se encuentran con basura, vegetación y el agua está atascada. En los tramos anteriores se cuentan con cunetas de mampostería de hormigón de sección trapecoidal.

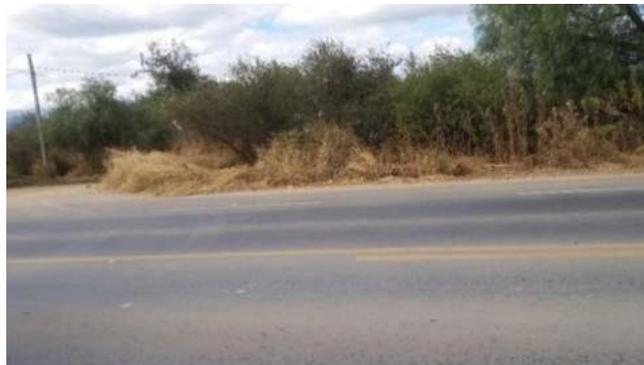
PROG (Km)	CONDICIÓN	Nº DE ELEMENTO	COLOR AMARILLO/BLANCO
8+480	2	1	Amarillo/ blanco
FECHA	TIPO	COORDENADAS	
16/05/2018	0	S 21°25'33,2" W 064°45'08,2"	
TACHAS EJE/ BORDE	COLOR DE TACHAS BLANCO/AMARILLO/ROJO		
Eje/ borde	Blanco/ amarillo		
LÍNEA CONTINUA/ DISCONTINUA			
Continua/Discontinua			
OBSERVACIONES			
Dentro del kilómetro se observan líneas continuas y discontinuas de eje amarilla, tanto las líneas de eje como de borde se encuentran borrosas.

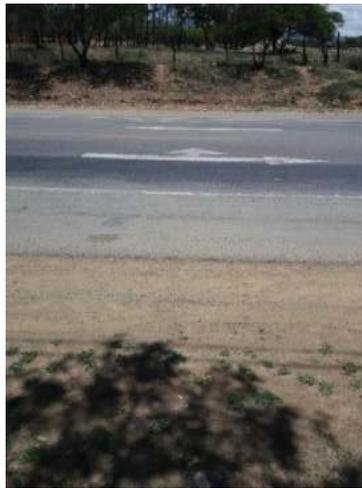
PROG (Km)	CONDICIÓN	N° DE ELEMENTO	COLOR AMARILLO/BLANCO
7+300	2	2	Blanco
FECHA	TIPO	COORDENADAS	
16/05/2018	2	S 21°26'13,24" W 064°45'7,62"	
TACHAS EJE/ BORDE	COLOR DE TACHAS BLANCO/AMARILLO/ROJO		
-	-		
LÍNEA CONTINUA/ DISCONTINUA			
OBSERVACIONES			
Son flechas que marcan el sentido del tráfico, se tiene una flecha recta en un sentido y otra flecha recta con viraje en el otro sentido las mismas se encuentran borrosas.

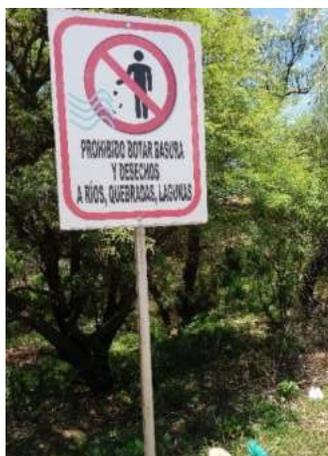
PROG (Km)	CONDICIÓN	N° DE ELEMENTO	UBICACIÓN IZQ./DER.
7+030	1	1	Derecha
FECHA	TIPO	COORDENADAS	
16/05/2018	1	S 21°26'22,24" W 064°45'8,90"	
OBSERVACIONES			
La señal es restrictiva (prohibido botar la basura). La señal es totalmente nueva

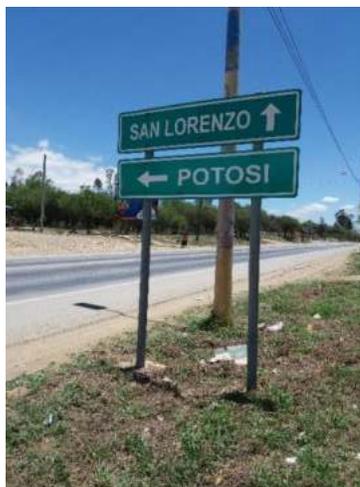
PROG (Km)	CONDICIÓN	Nº DE ELEMENTO	UBICACIÓN IZQ./DER.
7+210	2	2	Derecha
FECHA	TIPO	COORDENADAS	
16/05/2018	2	S 21°26'16,52" W 064°45'7,91"	
OBSERVACIONES			
La señal es informativa (señal de destino). En los bordes se nota desprendimientos de pintura

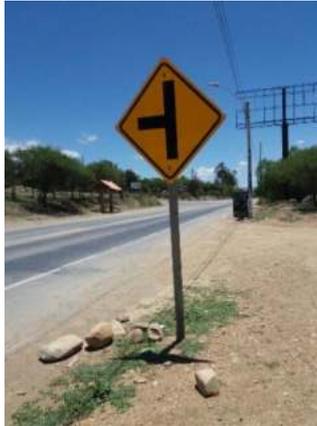
PROG (Km)	CONDICIÓN	Nº DE ELEMENTO	UBICACIÓN IZQ./DER.
7+260	2	3	Derecha
FECHA	TIPO	COORDENADAS	
16/05/2018	0	S 21°26'14,74" W 064°45'7,62"	
OBSERVACIONES			
La señal es preventiva (acceso a la izquierda). El poste de la señal se encuentra inclinado

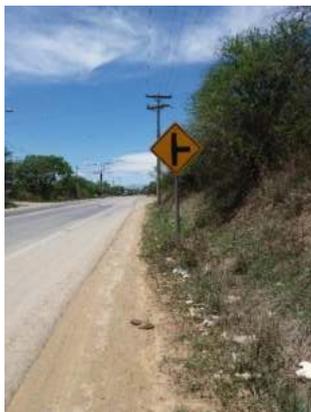
PROG (Km)	CONDICIÓN	Nº DE ELEMENTO	UBICACIÓN IZQ./DER.
7+420	1	4	Izquierda
FECHA	TIPO	COORDENADAS	
16/05/2018	0	S 21°26'9,51" W 064°45'7,28"	
OBSERVACIONES			
La señal es preventiva (acceso a la derecha). La señal dentro de un tiempo más se verá obstruida por árboles

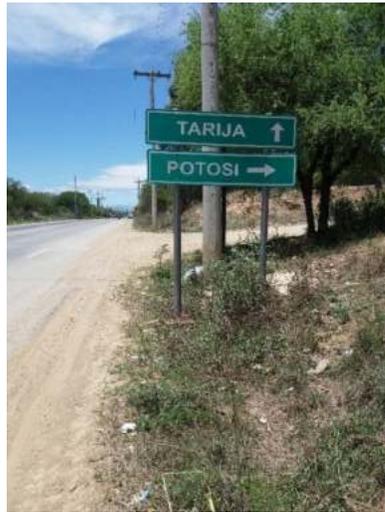
PROG (Km)	CONDICIÓN	Nº DE ELEMENTO	UBICACIÓN IZQ./DER.
7+500	2	5	Izquierda
FECHA	TIPO	COORDENADAS	
16/05/2018	2	S 21°26'7,07" W 064°45'6,83"	
OBSERVACIONES			
La señal es informativa (señal de destino). La señal se encuentra algo manchada pero visible a la distancia

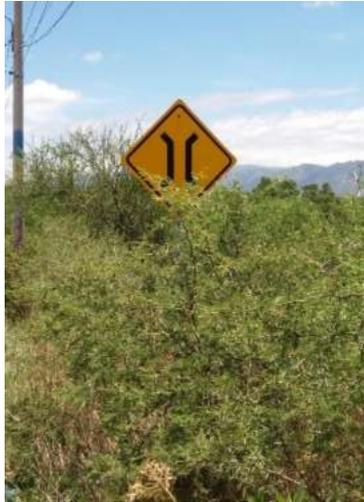
PROG (Km)	CONDICIÓN	Nº DE ELEMENTO	UBICACIÓN IZQ./DER.
7+690	2	6	Derecha
FECHA	TIPO	COORDENADAS	
16/05/2018	0	S 21°26'1,24" W 064°45'5,03"	
OBSERVACIONES			
La señal es preventiva (puente). La señal se encuentra en medio de arbustos lo que impide su visibilidad a larga distancia

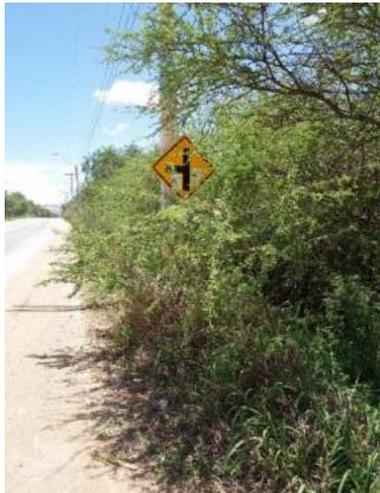
PROG (Km)	CONDICIÓN	Nº DE ELEMENTO	UBICACIÓN IZQ./DER.
7+815	3	7	Derecha
FECHA	TIPO	COORDENADAS	
16/05/2018	0	S 21°25'57,58" W 064°45'4,46"	
OBSERVACIONES			
La señal es preventiva (acceso a la izquierda). La señal se encuentra totalmente cubierta de árboles

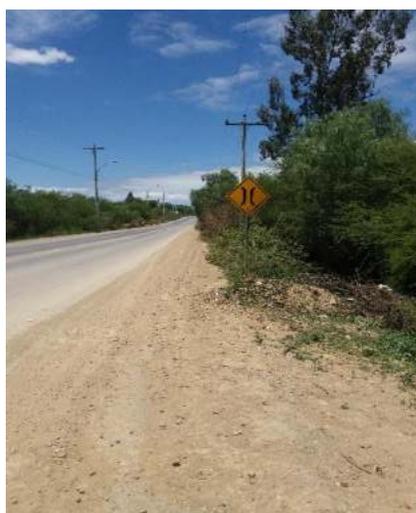
PROG (Km)	CONDICIÓN	Nº DE ELEMENTO	UBICACIÓN IZQ./DER.
7+825	1	8	Izquierda
FECHA	TIPO	COORDENADAS	
16/05/2018	0	S 21°25'56,69" W 064°45'4,89"	
OBSERVACIONES			
La señal es preventiva (puente). La señal se ve como nueva a pesar de pequeños desprendimientos de pintura

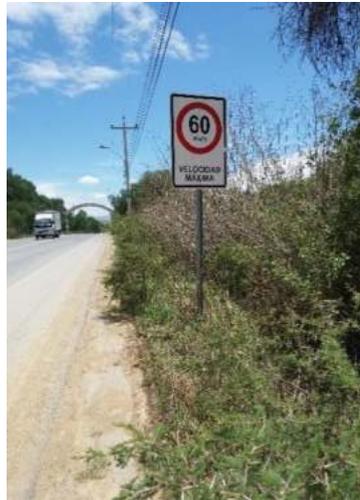
PROG (Km)	CONDICIÓN	Nº DE ELEMENTO	UBICACIÓN IZQ./DER.
7+930	2	9	Derecho
FECHA	TIPO	COORDENADAS	
16/05/2018	1	S 21°25'53,50" W 064°45'3,66"	
OBSERVACIONES			
La señal es restrictiva (velocidad máxima 60 km/h). La señal presenta manchas y cubierta de arbustos

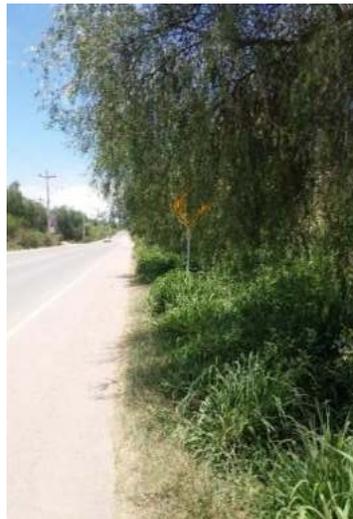
PROG (Km)	CONDICIÓN	Nº DE ELEMENTO	UBICACIÓN IZQ./DER.
7+940	3	10	Izquierda
FECHA	TIPO	COORDENADAS	
16/05/2018	1	S 21°25'53,14" W 064°45'4,34"	
OBSERVACIONES			
La señal es preventiva (acceso a la izquierda). La señal está totalmente cubierta de árboles, no es visible

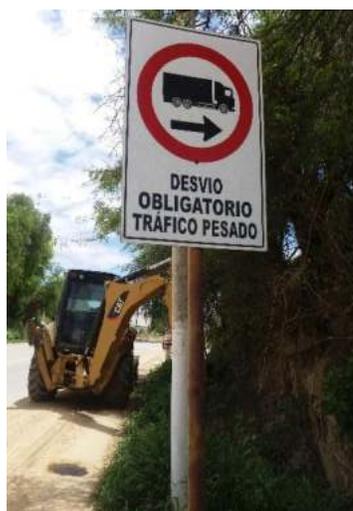
PROG (Km)	CONDICIÓN	Nº DE ELEMENTO	UBICACIÓN IZQ./DER.
8+700	1	11	Derecha
FECHA	TIPO	COORDENADAS	
16/05/2018	1	S 21°25'26,93" W 064°44'58,48"	
OBSERVACIONES			
La señal es restrictiva (desvió obligatorio tráfico pesado). La señal se ve como nueva

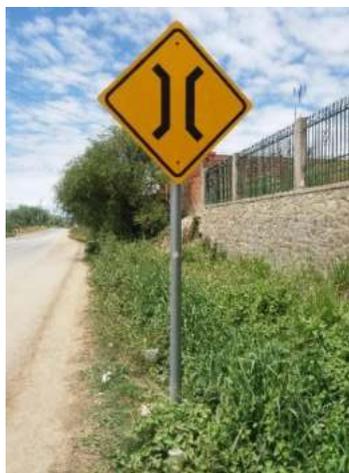
PROG (Km)	CONDICIÓN	Nº DE ELEMENTO	UBICACIÓN IZQ./DER.
8+710	1	12	Izquierda
FECHA	TIPO	COORDENADAS	
16/05/2018	1	S 21°25'28,71" W 064°44'59,93"	
OBSERVACIONES			
La señal es preventiva (puente). La señal se ve como nueva y libre de obstáculos

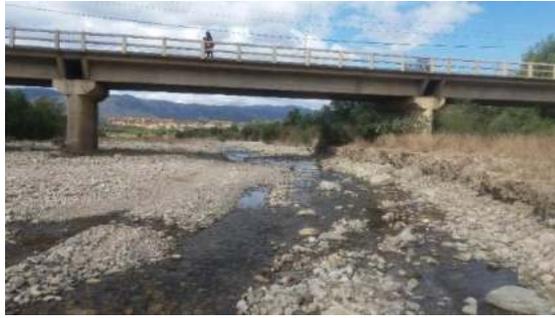
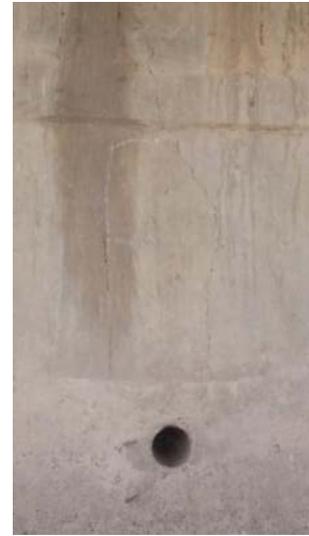
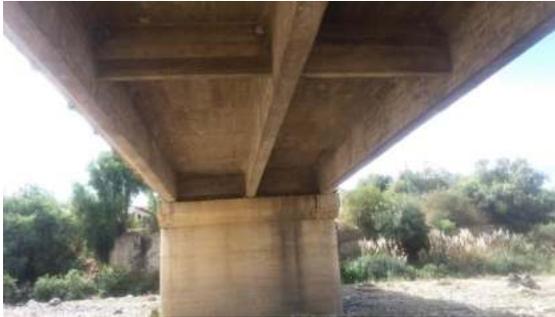
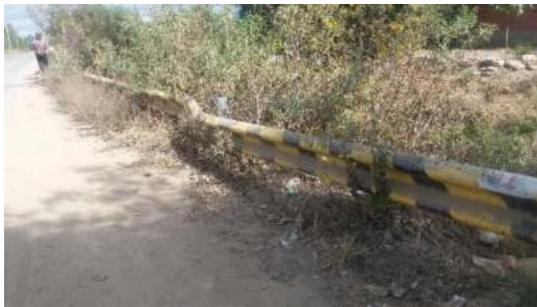
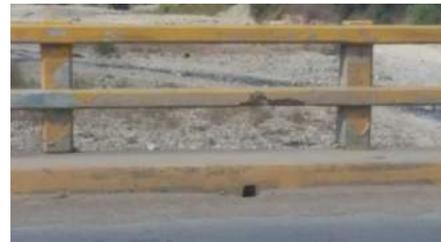
PROG (Km)	CONDICIÓN	Nº DE ELEMENTO	Nº DE TRAMOS
8+600	2	2	3
FECHA	TIPO	COORDENADAS	
16/05/2018	0	S 21°25'32,5" W 064°45'00,2"	
ANCHO CALZADA (m)	LARGO (m)	Nº DE VIGAS	FISURAS EN VIGAS
6	65	3	No se aprecian
CONDICIÓN. DE ESTRIBOS	DESCRIPCIÓN DE ACERA		DESCRIPCIÓN DE DRENAJE
Solo se ven grietas longitudinales	Se aprecian grietas mínimas		Bueno
			DESCRIPCIÓN DE JUNTAS
			Regular
CONDICIÓN SEÑALIZACIÓN	DESCRIPCIÓN DE BARANDAS		DESCRIPCIÓN DE ALETON
No presenta horizontalmente	Se aprecia desprendimientos de material y pintura		DESCRIPCIÓN DE ALETON
			Se aprecian grietas
OBSERVACIONES			
<p>Las vigas se apoyan sobre pilas continuas y macizos, las mismas no se aprecian grietas. Presenta señalización vertical en un solo sentido, la superficie de rodadura presenta un deterioro. El drenaje sobre los estribos es bueno pero en la superficie de rodadura se encuentran tapados. Las barreras se encuentran en buen estado no presentan dobladuras, algunos tramos están colocadas en zigzag. En ciertos lugares se observan desprendimientos de pintura mínimos, la barrera se encuentra al lado izquierdo de la calzada.</p>

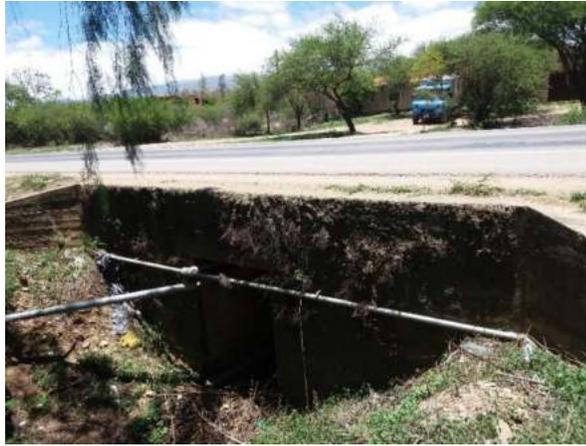
PROG (Km)	CONDICIÓN	Nº DE ELEMENTO	COORDENADAS
7+040	2	1	S 21°26'21,74" W 064°45'8,74"
FECHA	TIPO	Nº TUBOS/SECCIÓN	DIÁMETRO (m)
13/05/2018	0	1	-
LONGITUD (m)	ANCHO (m)	CONDICIÓN DE ENTRADA	CONDICIÓN DE SALIDA
1	1	Regular	Regular
EXISTEN ENCAUSADORES		CONDICIÓN DE ENCAUZADORES/ CABEZAL	
Si se observan		Regular	
PRESENTA MATERIAL SÓLIDO		OBSERVACIONES	
Presenta basura y solidos		La alcantarilla es rectangular de hormigón, no hay cabezales.
