ANEXO I
FICHA DE EVALUACION
TECNICA

Ficha de evaluación técnica del estado físico y estructural actual del drenaje urbano en el casco central de la ciudad de Tarija								
Colector "D" zona central								
Sector,- Barrio Las Panosas								
Dirección.- Calle Virginio Lema y Calle Delgadillo								
Obra hidráulica existente.- Sumidero de Ventana con rejilla, margen izquierdo. d41								
Componentes de un sistema de drenaje								
Componentes	Dimensiones (m)						Estado estructural	
	a	b	c	d	h	D	Buena	Mala
Boca de tormenta	0,20	1,00	0,20	1,00			x	
Tapa de cámara	0,80	1,10	0,80	1,10	0,10		x	
Cámara de conexión	0,75	1,00	0,75	1,00	1,00		x	
Tubería de conexión						0,30	x	
Depresión					0,10		x	
Componentes	Dimensiones (m)			Estado estructural				
	h	d	t	Buena		Mala		
Cuneta	0,05	0,30	0,30	x				
Cordón o acera	0,20			x

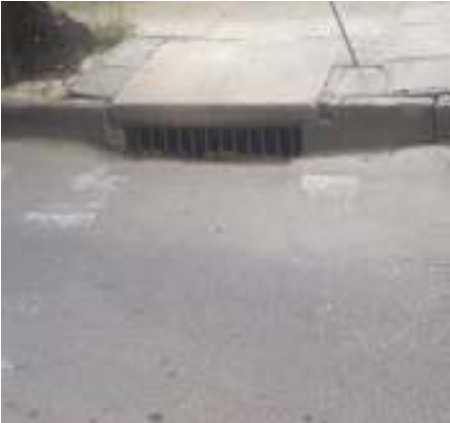
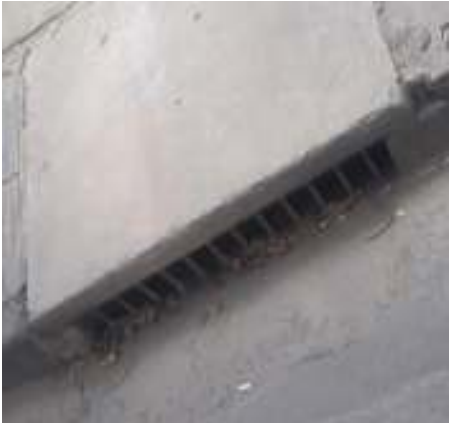
Fotografía N° 5					Fotografía N° 6			
Observaciones.- Se puede observar que la boca tormenta se encuentra en un buen estado, el cual hace que su funcionamiento hidráulico sea efectivo para evacuar las aguas rápidamente.

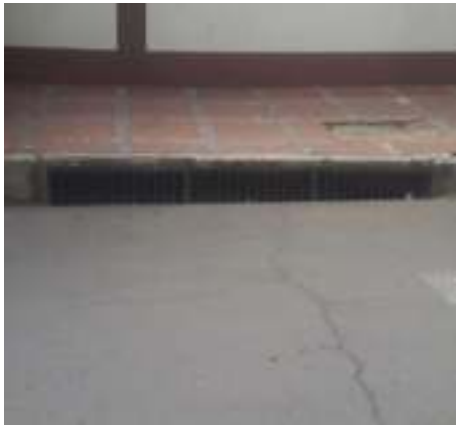
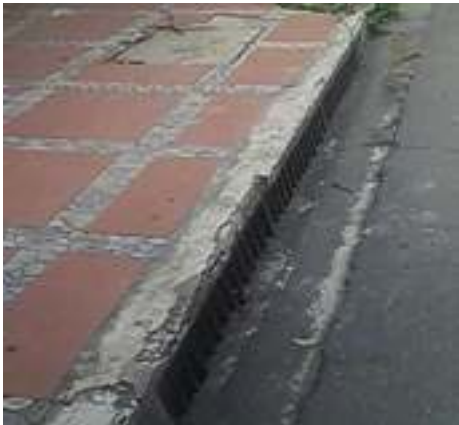
<p>Fotografía N° 7</p>					<p>Fotografía N° 8</p>			
<p>Observaciones.- La estructura se encuentra en buen estado, sin presencia de basura. Evacuación rápida del agua de lluvia.</p>

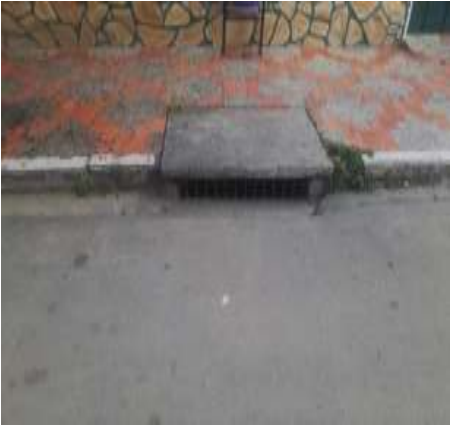
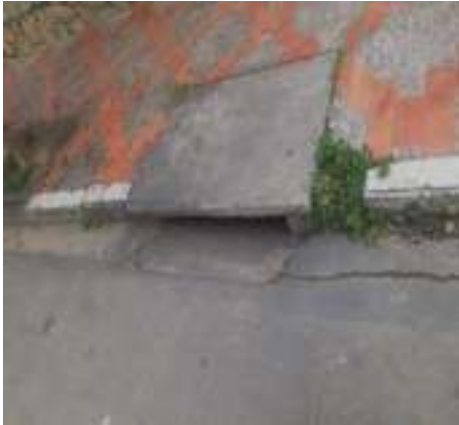
<p>Fotografía N° 13</p>					<p>Fotografía N° 14</p>			
<p>Observaciones.- Se puede observar la presencia de plantas cerca de la estructura de captación, estas con el tiempo pueden ocasionar obstrucción en la ventana de ingreso y hacer la evacuación lenta del agua.</p>

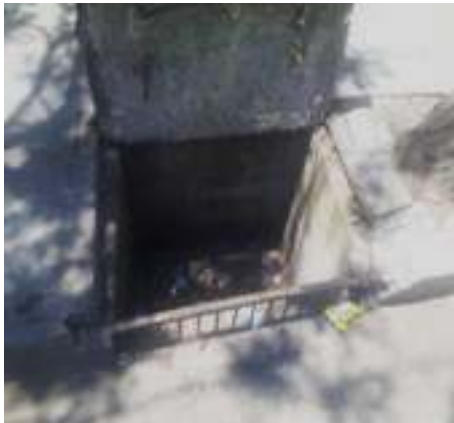
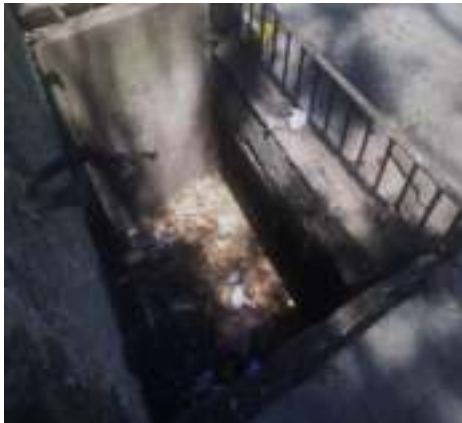
<p>Fotografía N° 17</p>					<p>Fotografía N° 18</p>			
<p>Observaciones.- Se observa la presencia de basura dentro de la cámara que provoca que el área efectiva de la tubería de conexión se vea disminuida.</p>

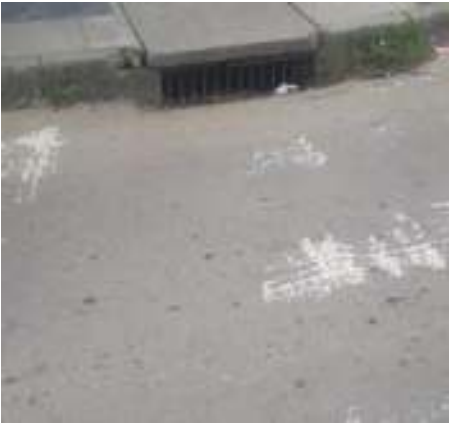
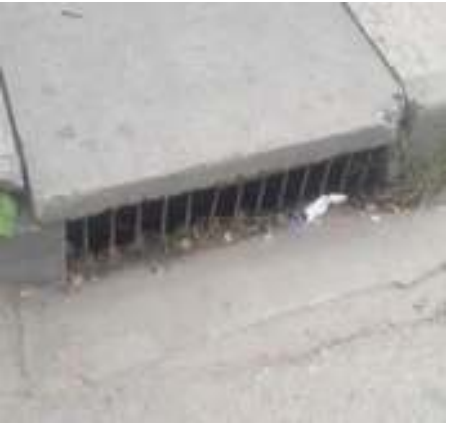
Fotografía N° 25					Fotografía N° 26			
Observaciones.- Se puede observar que dos barras de hierro se encuentran en mal estado, esto provoca el ingreso de basura al interior de la cámara y tubería de conexión. Las cunetas se encuentran obstruidas por plantas que no permiten la libre circulación del agua de lluvia.

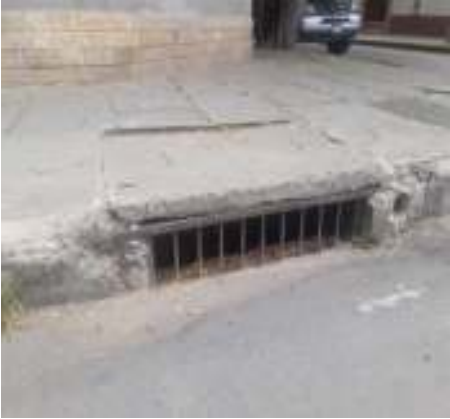
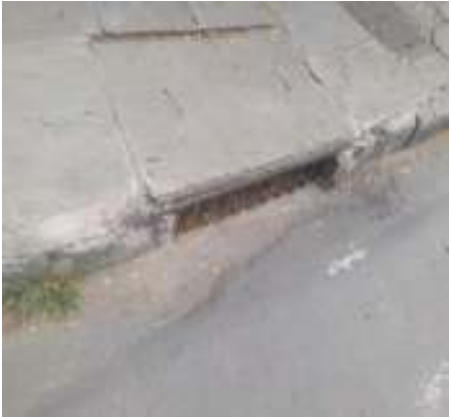
Fotografía N° 31					Fotografía N° 32			
Observaciones.- Se puede observar la presencia de pequeñas plantas en la cuneta que pueden obstruir el paso del agua hacia la boca de tormenta.

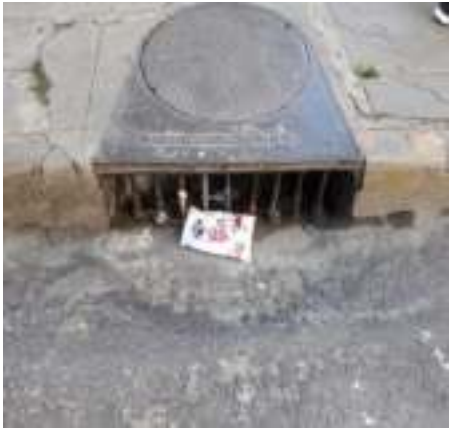
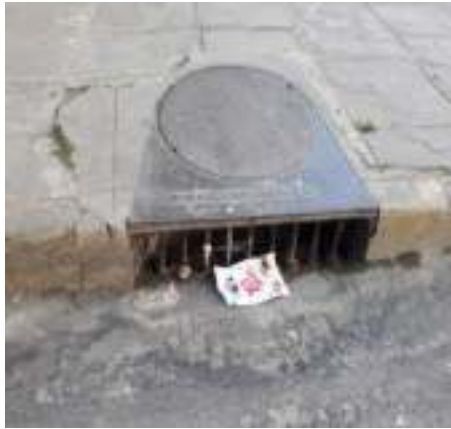
<p>Fotografía N° 35</p>					<p>Fotografía N° 36</p>			
<p>Observaciones.- La estructura metálica de la boca de tormenta se encuentra en buen estado. Se observa la presencia de basura y sedimento retenida por la rejilla de entrada.</p>

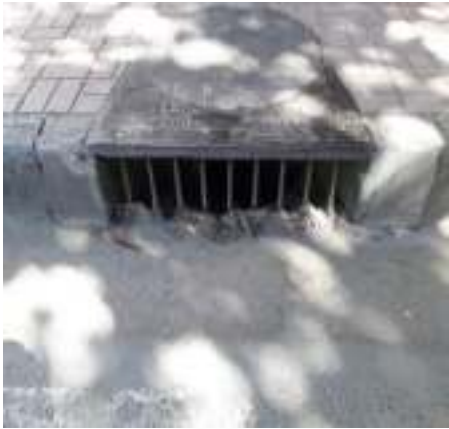
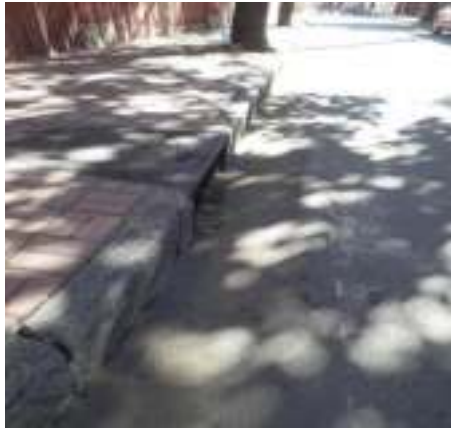
<p>Fotografía N° 39</p>					<p>Fotografía N° 40</p>			
<p>Observaciones.- La boca de tormenta se encuentra estructuralmente en buen estado. Existe la presencia de sedimento y material orgánico en la rejilla de entrada.</p>

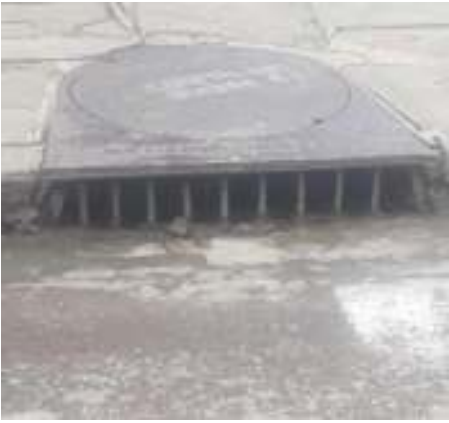
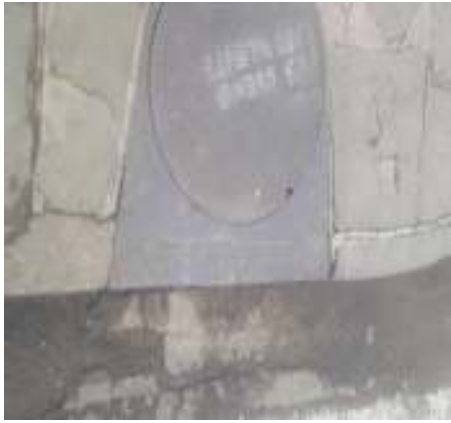
<p>Fotografía N° 51</p>					<p>Fotografía N° 52</p>			
<p>Observaciones.- La coladera pluvial de ventana tiene la estructura en buenas condiciones, sin presencia de basura y las rejillas sin presencia de desgaste.</p>

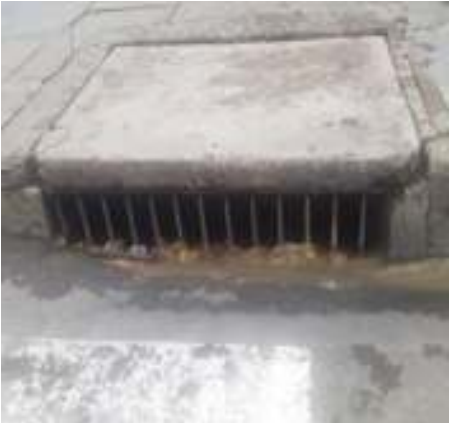
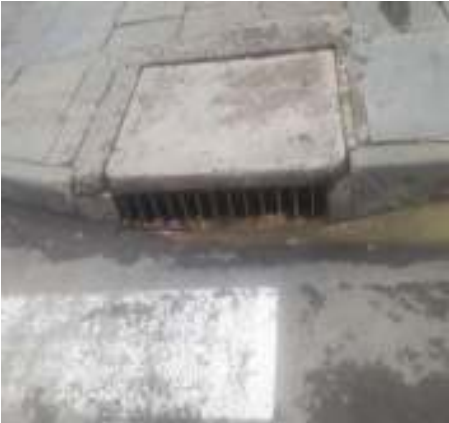
<p>Fotografía N° 53</p>					<p>Fotografía N° 54</p>			
<p>Observaciones.- Se observó que la estructura se encuentra en perfecto estado, la ventana se encuentra expedita realizando una efectiva evacuación de las aguas de lluvia conducidas por la cuneta,</p>

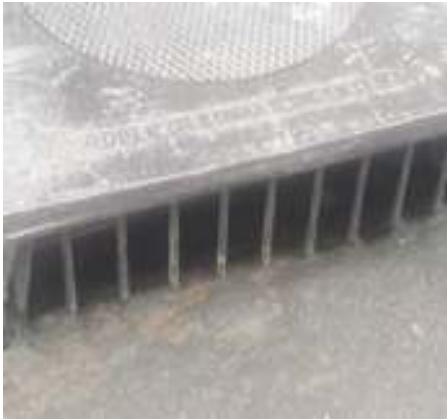
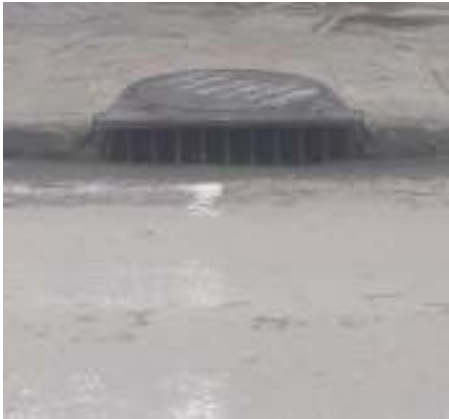
<p>Fotografía N° 57</p>					<p>Fotografía N° 58</p>			
<p>Observaciones.- El sumidero de ventana con rejilla se encuentra con la estructura metálica en buen estado,</p>

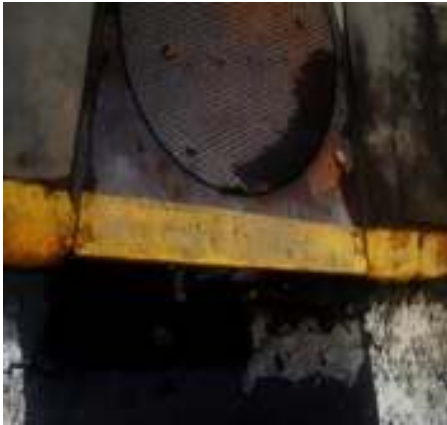
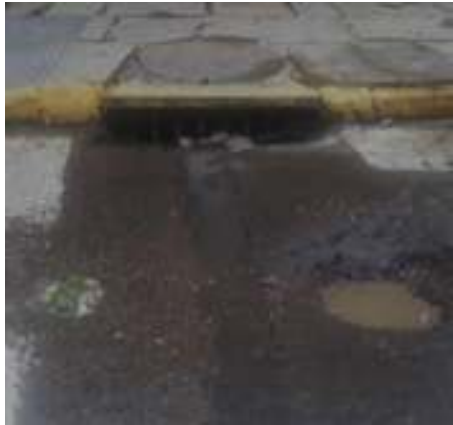
<p>Fotografía N° 59</p>					<p>Fotografía N° 60</p>			
<p>Observaciones.- El sumidero se encuentra estructuralmente en buen estado. En la Calzada se puede observar el desprendimiento del asfalto provocando pequeños charcos de agua perjudicando el paso vehicular.</p>

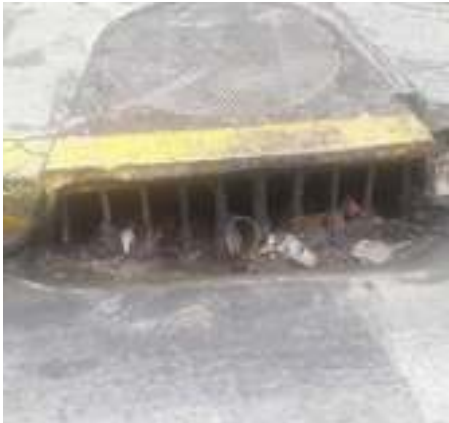
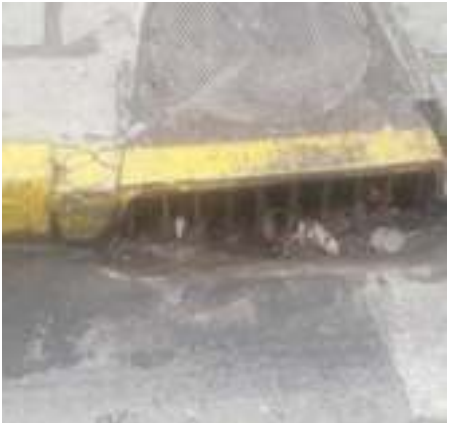
<p>Fotografía N° 61</p>					<p>Fotografía N° 62</p>			
<p>Observaciones.- La ventana del sumidero se encuentra obstruida por basura que provoca la reducción del área efectiva, el cual provoca la dificultad de evacuación del agua de lluvia. Con el repavimentado de la calle la depresión "batea" perdió su geometría y aumento en su altura.</p>

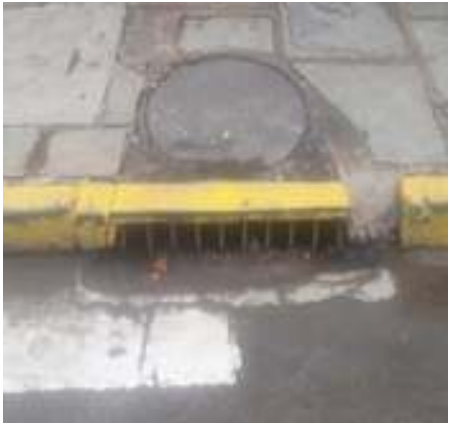
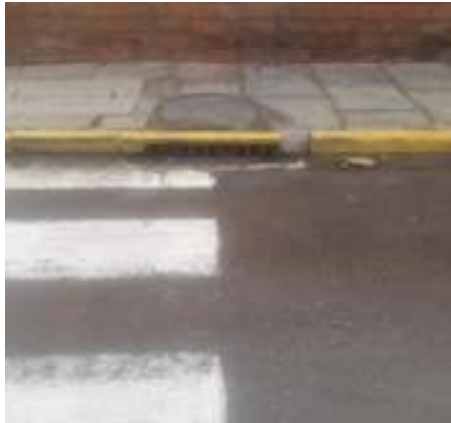
<p>Fotografía N° 63</p>					<p>Fotografía N° 64</p>			
<p>Observaciones.- El sumidero se encuentra en buen estado, en la rejilla se puede observar la presencia de material de arrastre. La ubicación del sumidero de ventana es la adecuada.</p>

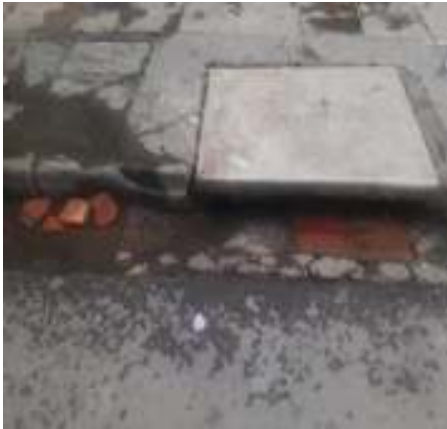
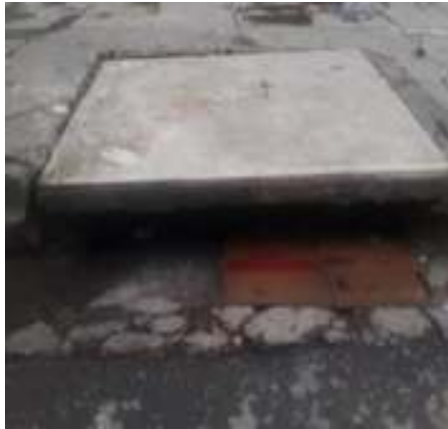
<p>Fotografía N° 66</p>				<p>Fotografía N° 67</p>				
<p>Observaciones.- El sumidero se encuentra en buen estado. Presencia de material de arrastre en las cunetas. La rejilla está reteniendo el ingreso de basura a la cámara de conexión.</p>

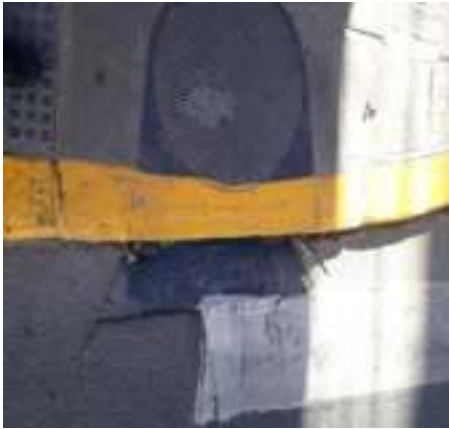
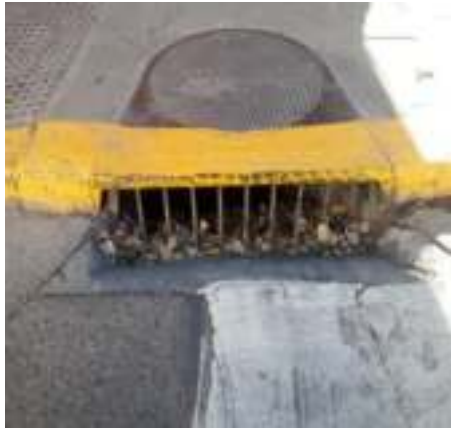
<p>Fotografía N° 70</p>					<p>Fotografía N° 71</p>			
<p>Observaciones.- Se observa la presencia de material de arrastre y hojas de plantas en la entrada de la boca de tormenta.</p>

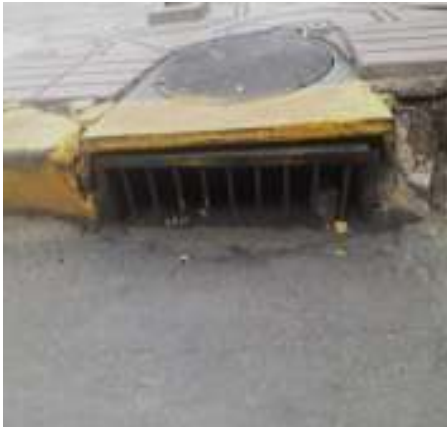
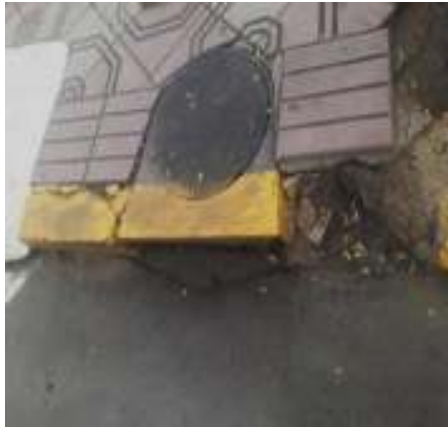
<p>Fotografía N° 80</p>					<p>Fotografía N° 81</p>			
<p>Observaciones.- El sumidero se encuentra en buen estado. Se observa que a lado del sumidero se encuentra un árbol que puede ser perjudicial, ya que sus raíces pueden dañar la estructura.</p>

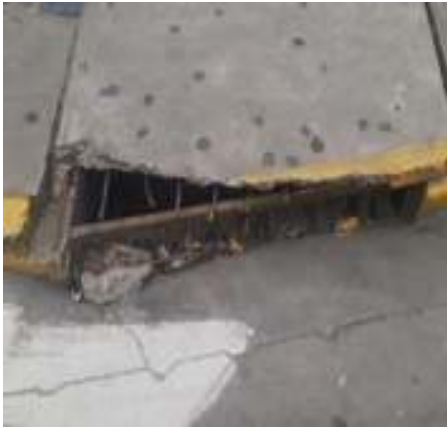
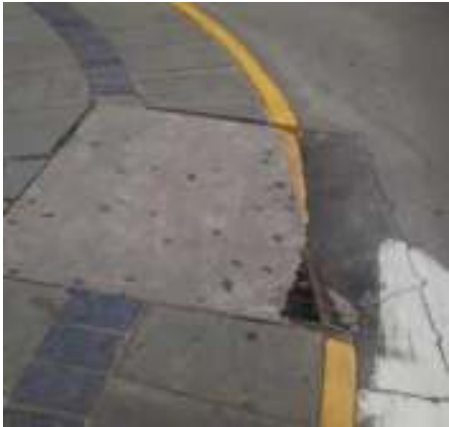
<p>Fotografía N° 82</p>				<p>Fotografía N° 83</p>				
<p>Observaciones.- La tapa de hormigón armado se encuentra en malas condiciones, la armadura se encuentra expuesta en uno de sus vértices. Parte del hormigón desprendido de la tapa está obstruyendo la ventana de ingreso.</p>

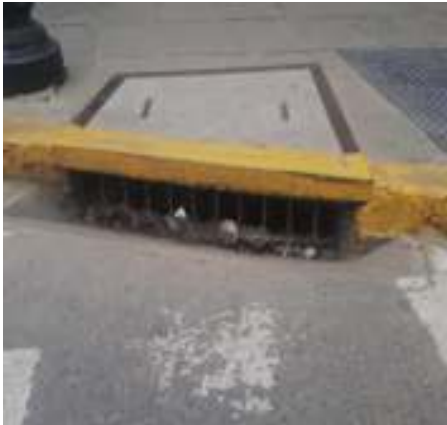
<p>Fotografía N° 86</p>					<p>Fotografía N° 87</p>			
<p>Observaciones.- Se observa que el sumidero se encuentra en buen estado, con presencia de basura en la rejilla de la ventana provocando una obstrucción en la evacuación de agua de lluvia. El área efectiva de la ventana disminuye con la presencia de basura. La tapa presenta una estructura metálica de protección en todo el perímetro.</p>

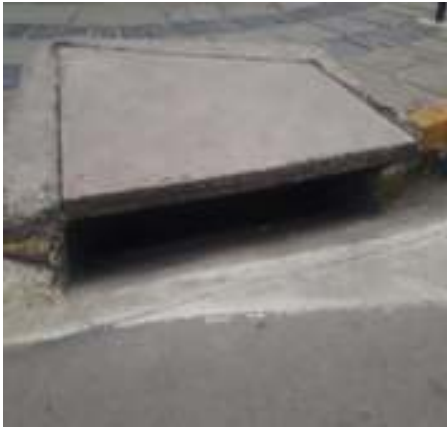
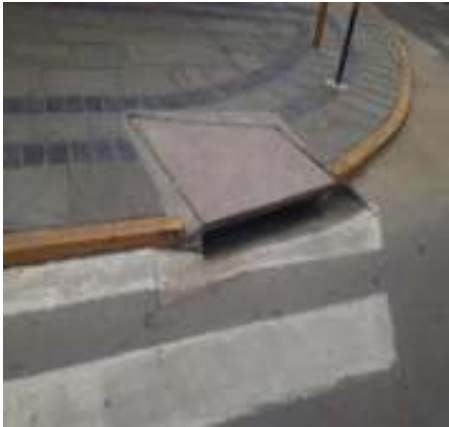
<p>Fotografía N° 92</p>					<p>Fotografía N° 93</p>			
<p>Observaciones.- La observa que la estructura del sumidero se encuentra en buen estado, este no cuenta con una rejilla metálica el cual permite el ingreso de objetos o basura que pueden obstruir la tubería de conexión.</p>

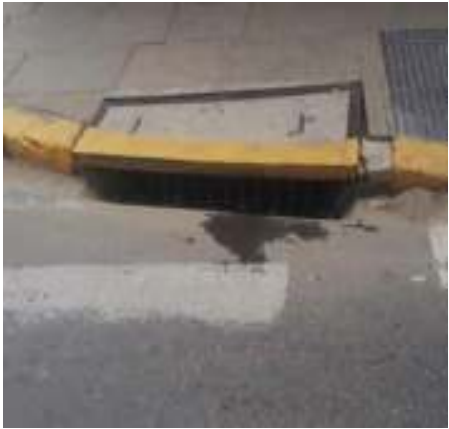
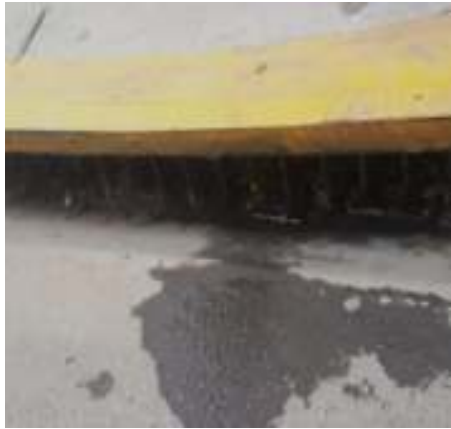
<p>Fotografía N° 96</p>					<p>Fotografía N° 97</p>			
<p>Observaciones.- La estructura del sumidero se encuentra en buen estado. La tapa de hormigón armado está protegida con una estructura metálica en todo su perímetro. Existe presencia de basura en la rejilla de entrada por falta de limpieza.</p>

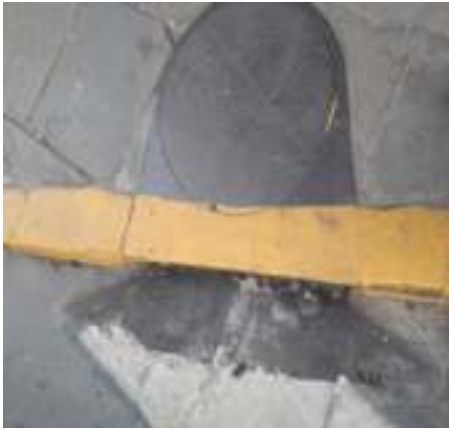
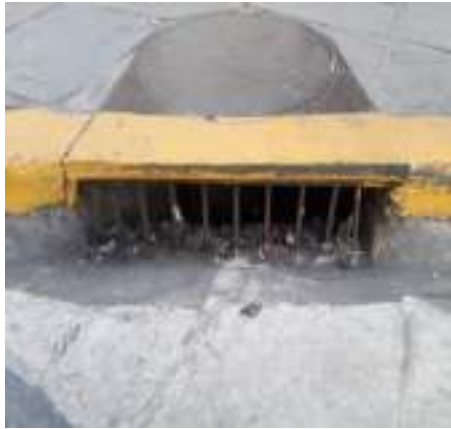
<p>Fotografía N° 98</p>					<p>Fotografía N° 99</p>			
<p>Observaciones.- El sumidero se encuentra en buenas condiciones para cumplir su función. Se observa la presencia de material de arrastre en la ventana y basura en el interior, esto se debe a la falta de limpieza.</p>

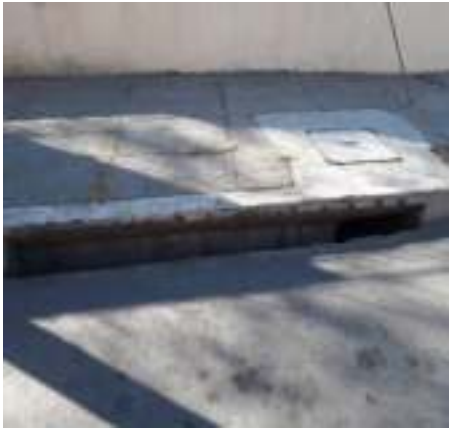
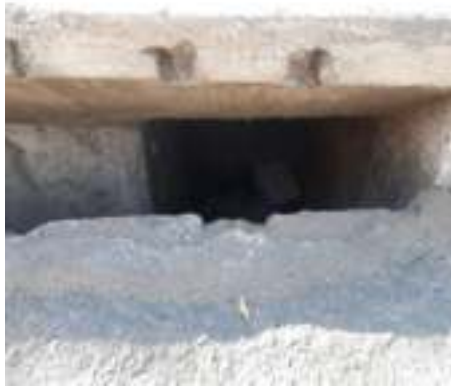
<p>Fotografía N° 102</p>					<p>Fotografía N° 103</p>			
<p>Observaciones.- La boca de tormenta no cuenta con rejilla, esto puede provocar el libre ingreso de basura u otros objetos dentro de la cámara de conexión, provocando el taponamiento de la tubería de conexión.</p>

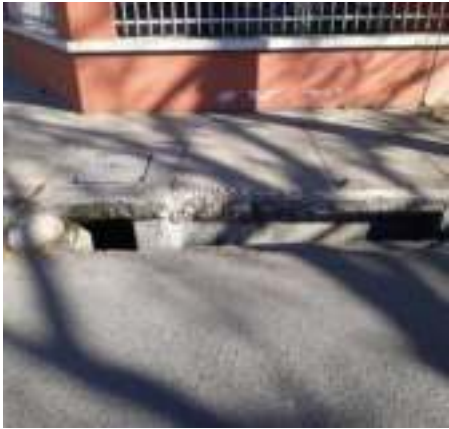
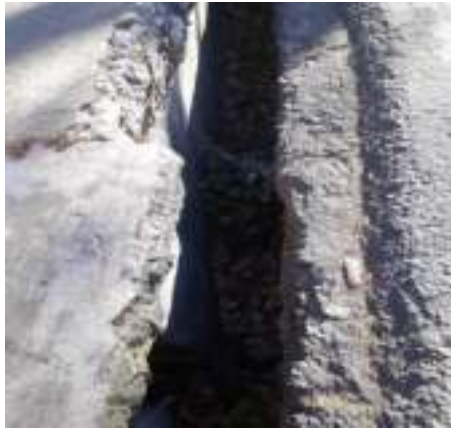
<p>Fotografía N° 104</p>					<p>Fotografía N° 105</p>			
<p>Observaciones.- La boca de tormenta no cuenta con rejilla, esto permite el ingreso libre de basura u otros objetos a la cámara de conexión y provocando el taponamiento de la tubería de conexión. Como se puede observar existe presencia de basura y hojas de plantas en la cámara de conexión.</p>

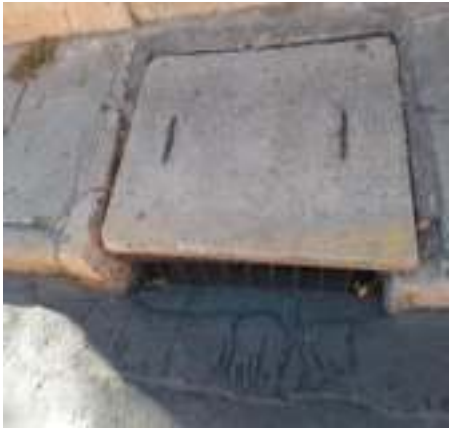
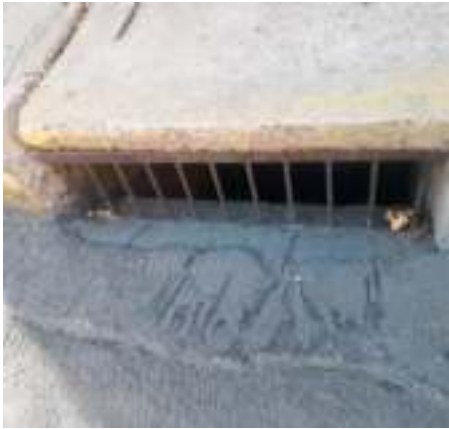
Fotografía N° 112					Fotografía N° 113			
Observaciones.- El sumidero se encuentra en óptimas condiciones para poder cumplir con su función.

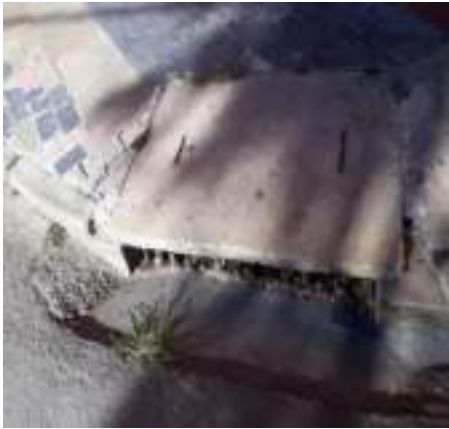
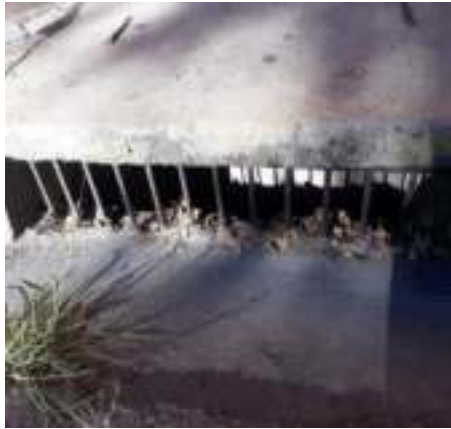
<p>Fotografía N° 114</p>					<p>Fotografía N° 115</p>			
<p>Observaciones.- La tapa de hormigón armado se encuentra sellada con mortero, esto dificulta el mantenimiento de la cámara de conexión. Existe presencia de plasto en la depresión.</p>

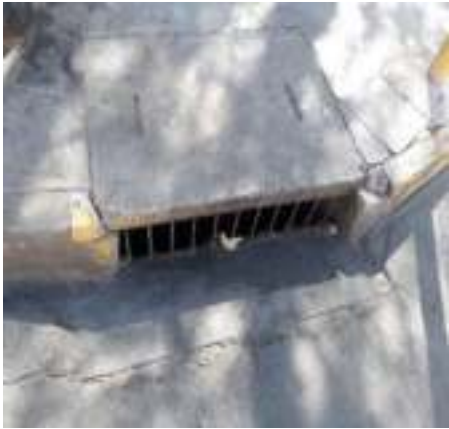
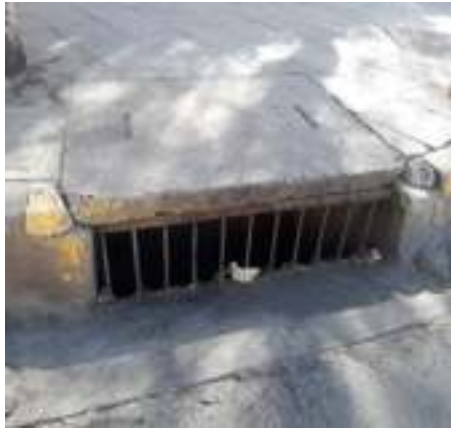
<p>Fotografía N°118</p>					<p>Fotografía N° 119</p>			
<p>Observaciones.- El sumidero se encuentra en óptimas condiciones, sin presencia de basura.</p>

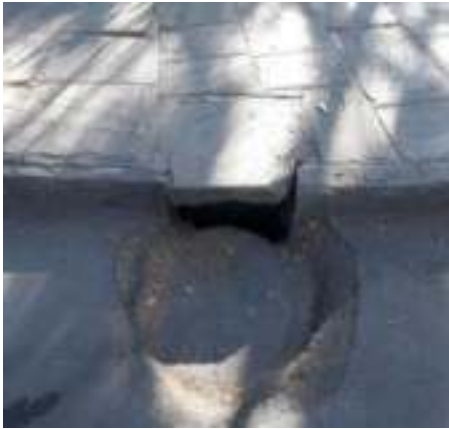
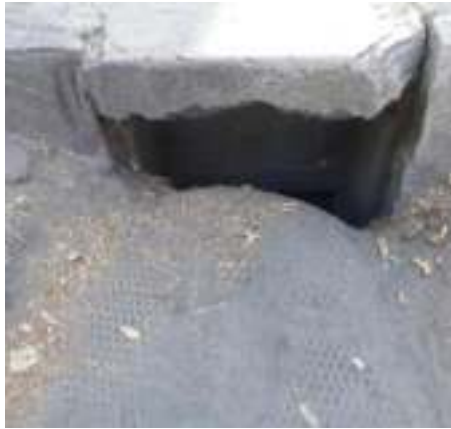
Fotografía N° 120					Fotografía N° 121			
Observaciones.- La boca de tormenta no cuenta con una rejilla, esto provoca el ingreso libre de basura u otro objeto dentro de la cámara de conexión.

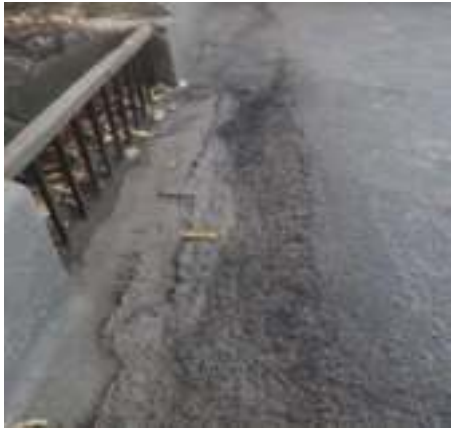
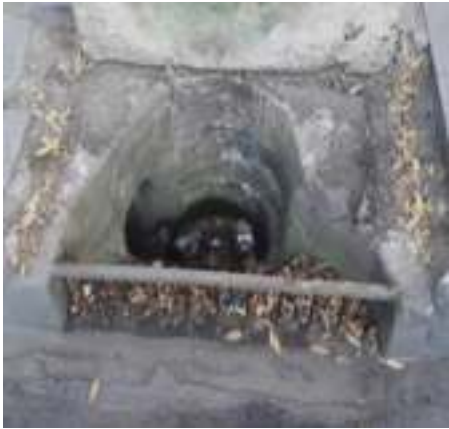
Fotografía N° 122					Fotografía N° 123			
Observaciones.- Dentro de la cámara se encuentra con presencia de hojas de árboles, éstas con el tiempo pueden provocar que la tubería de conexión y el colector queden parcialmente obstruidos.

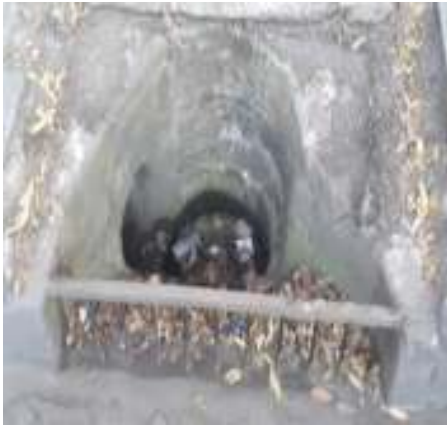
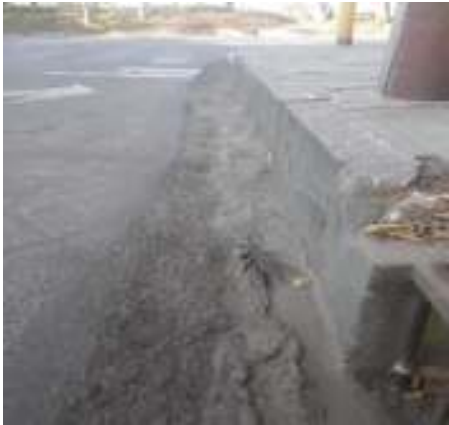
<p>Fotografía N° 124</p>					<p>Fotografía N° 125</p>			
<p>Observaciones.- El sumidero se encuentra en buen estado, la presencia de material orgánico dentro de la cámara de conexión por la falta de limpieza de la misma, esto puede causar taponamiento de la tubería de conexión.</p>

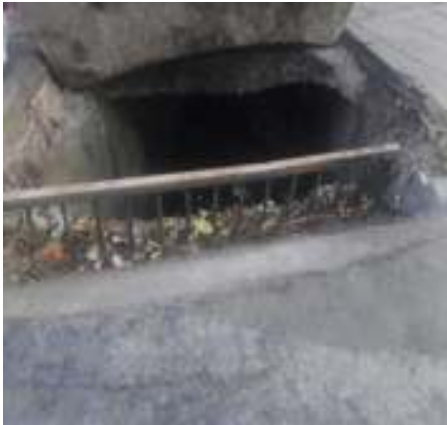
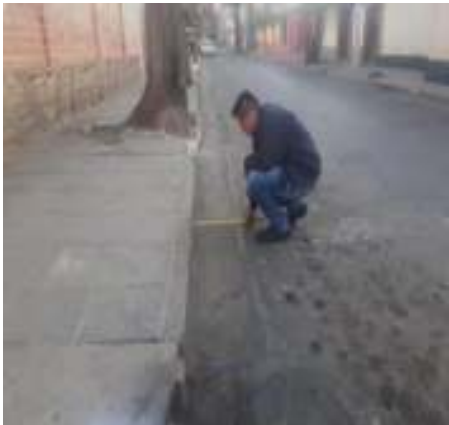
<p>Fotografía N° 131</p>					<p>Fotografía N° 132</p>			
<p>Observaciones.- La presencia de basura disminuye el área efectiva de la ventana del sumidero y con el repavimentado de las calles la altura de la depresión aumenta.</p>

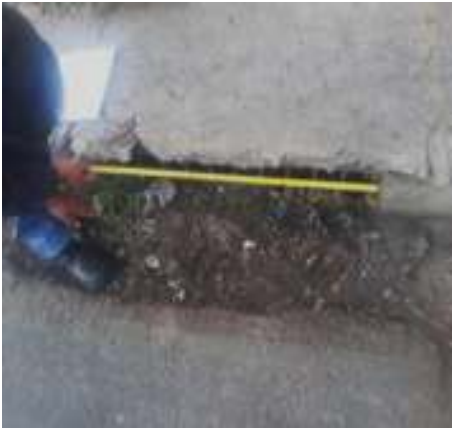
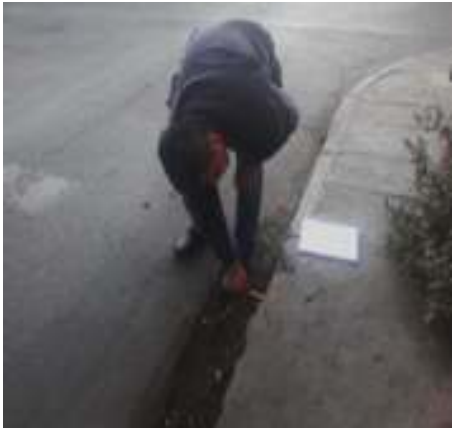
<p>Fotografía N° 134</p>					<p>Fotografía N° 135</p>			
<p>Observaciones.- La estructura de la tapa de la cámara de conexión se encuentra en mal estado, presentando desprendimiento del hormigo y armadura expuesta. La depresión o batea está totalmente llena de sedimento, el cual obstruye el ingreso del agua por la ventana del sumidero.</p>

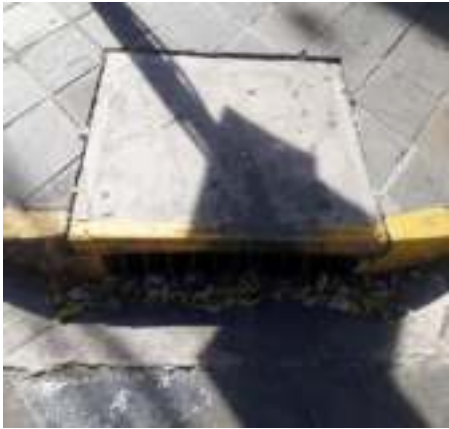
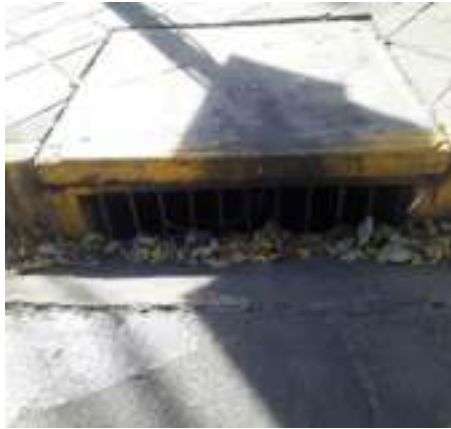
<p>Fotografía N° 136</p>					<p>Fotografía N° 137</p>			
<p>Observaciones.- La estructura del sumidero se encuentra en óptimas condiciones. Se observa la presencia de de hojas de plantas retenidas por la rejilla de la boca de tormenta.</p>

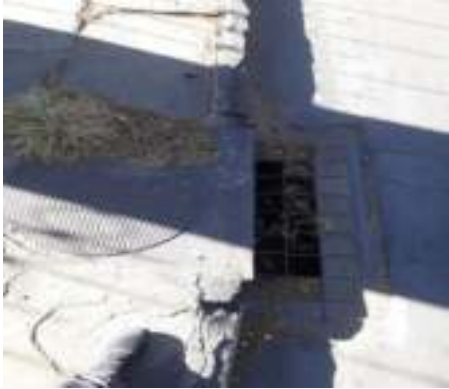
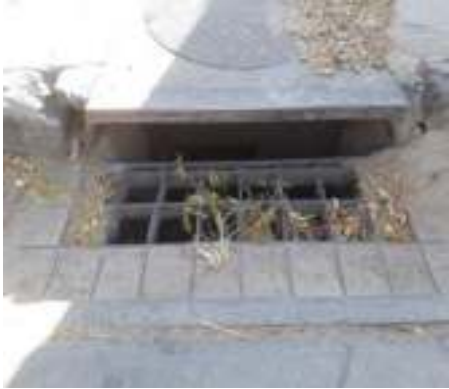
Fotografía N° 142					Fotografía N° 143			
Observaciones.- La boca de tormenta de ventana no cuenta con rejilla, pero cuenta con una rejilla de calzada. La rejilla de calzada está parcialmente obstruida por material de arrastre y hojas de árboles, disminuyendo el área efectiva.

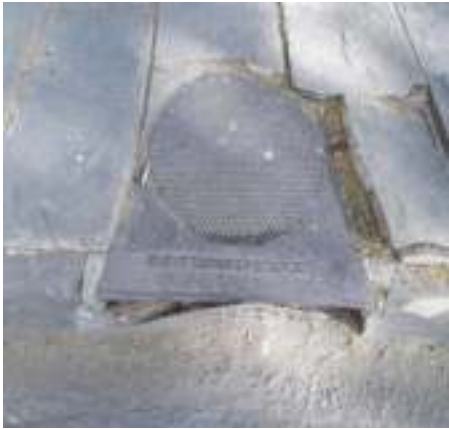
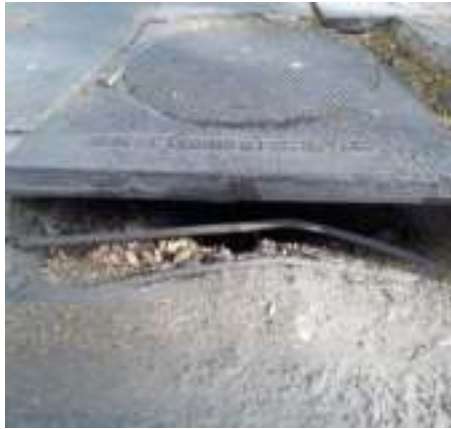
<p>Fotografía N° 146</p>					<p>Fotografía N° 147</p>			
<p>Observaciones.- La boca de tormenta cuenta con dos barras longitudinal de hierro. La depresión se encuentra totalmente colmata por material de arrastre obstruyendo parte del área efectiva de la boca de tormenta.</p>

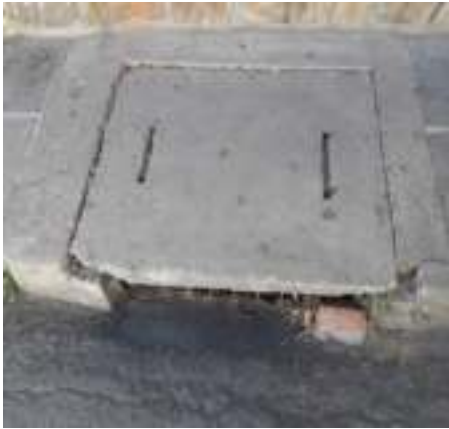
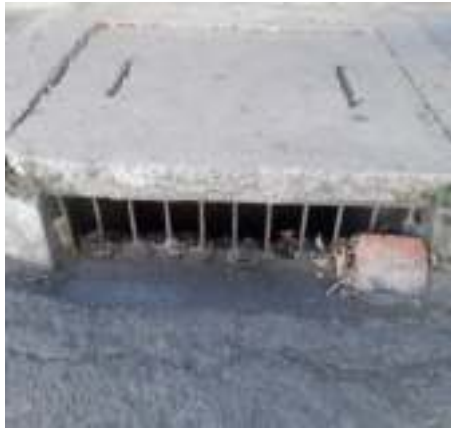
Fotografía N° 156					Fotografía N° 157			
Observaciones.- Presencia de material de arrastre en la entrada de la boca de tormenta.

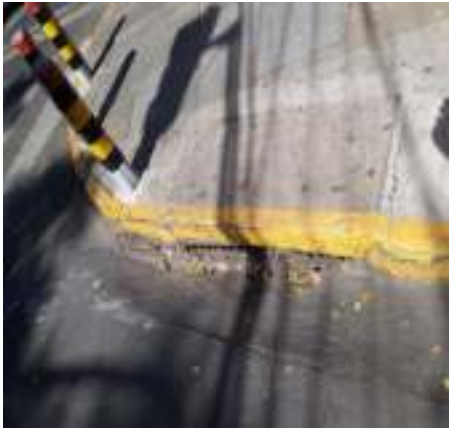
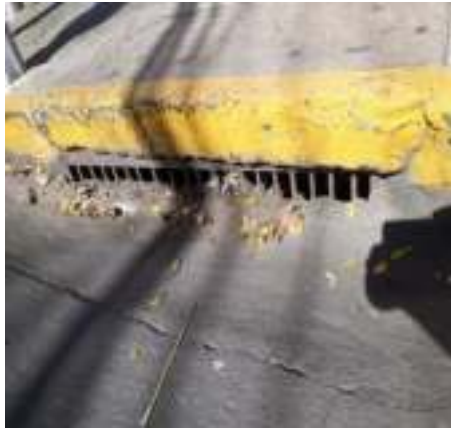
Fotografía N° 158					Fotografía N° 159			
Observaciones.- Se observa la presencia de material de arrastre y basura retenida en la rejilla de entrada de la boca de tormenta.

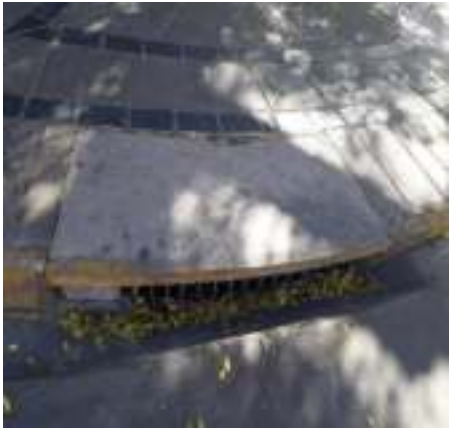
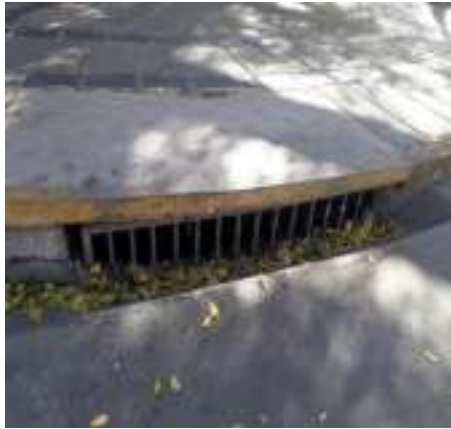
<p>Fotografía N° 160</p>					<p>Fotografía N° 161</p>			
<p>Observaciones.- Existe presencia de material de arrastre y hojas de árboles, retenidas en la rejilla de la boca de tormenta.</p>

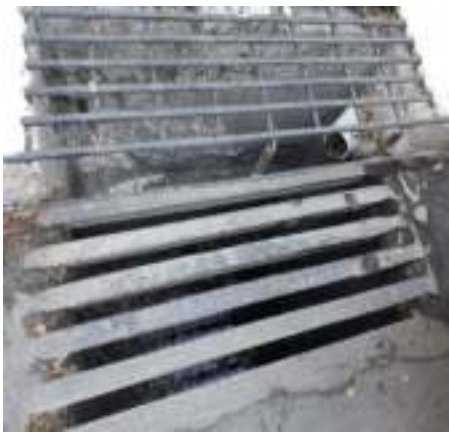
Fotografía N° 164					Fotografía N° 165			
Observaciones.- La boca de tormenta cuenta con una tapa tipo rejilla, esto para impedir el ingreso de basura u otro material.

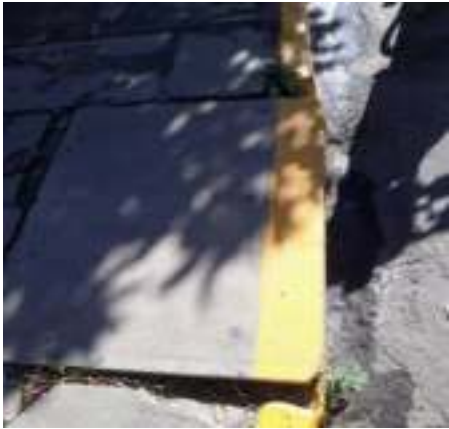
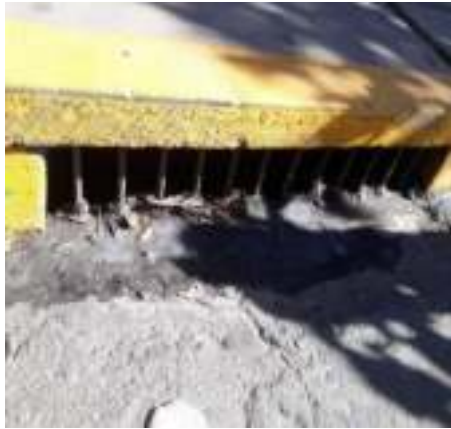
Fotografía N° 166					Fotografía N° 167			
Observaciones.- Se observa la presencia de material de arrastre en la rejilla de la boca de tormenta.

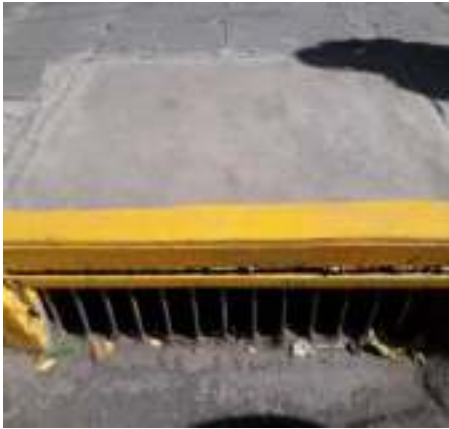
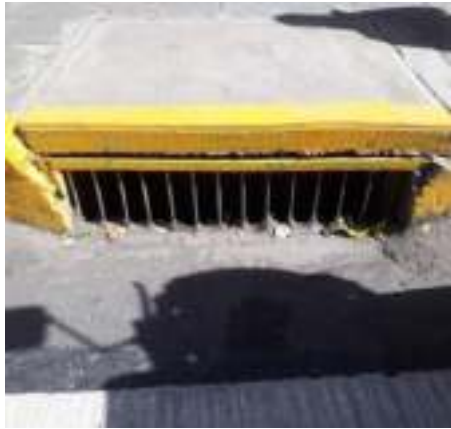
Fotografía N° 174					Fotografía N° 175			
Observaciones.- La estructura del sumidero se encuentra en óptimas condiciones.

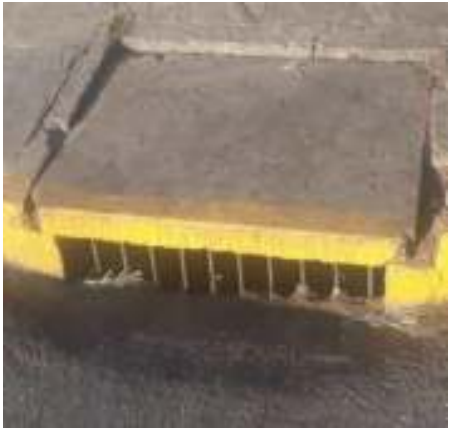
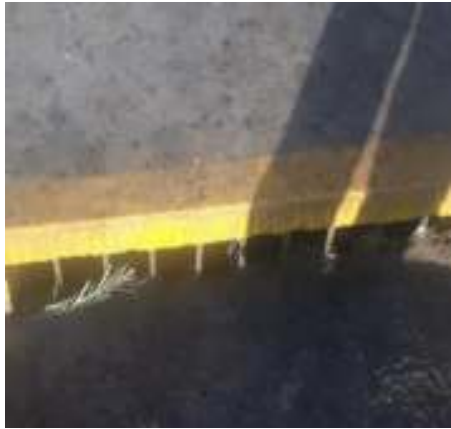
<p>Fotografía N° 188</p>				<p>Fotografía N° 189</p>				
<p>Observaciones.- El sumidero se encuentra en buen estado, la estructura está en óptimas condiciones. Debido al repavimentado la altura de la depresión o batea tiende a aumentar.</p>

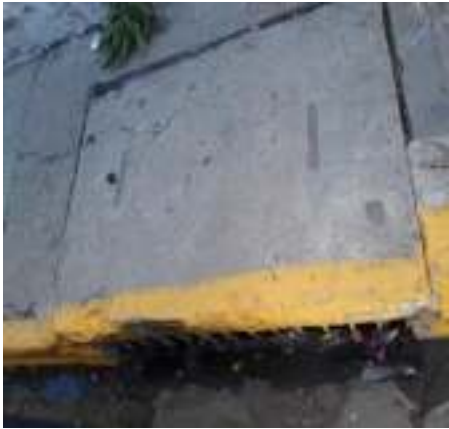
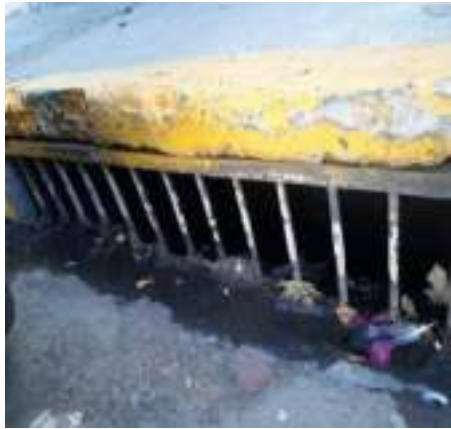
<p>Fotografía N° 192</p>					<p>Fotografía N° 193</p>			
<p>Observaciones.- Se observa la presencia de material de arrastre en el ingreso a la boca de tormenta.</p>

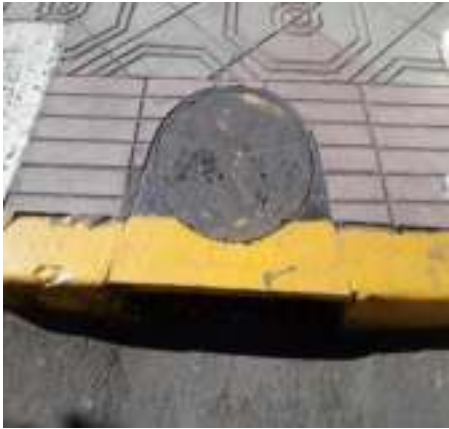
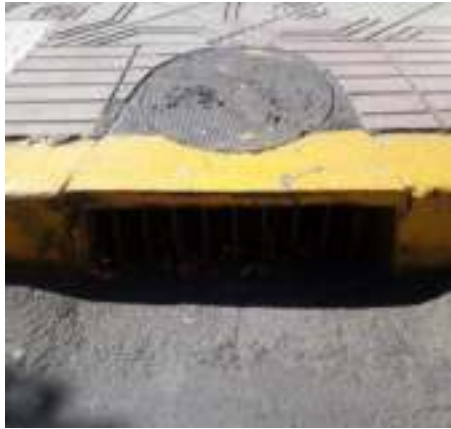
<p>Fotografía N° 216</p>					<p>Fotografía N° 217</p>			
<p>Observaciones.- Existe la presencia de material de arrastre en la entrada de la boca de tormenta.</p>

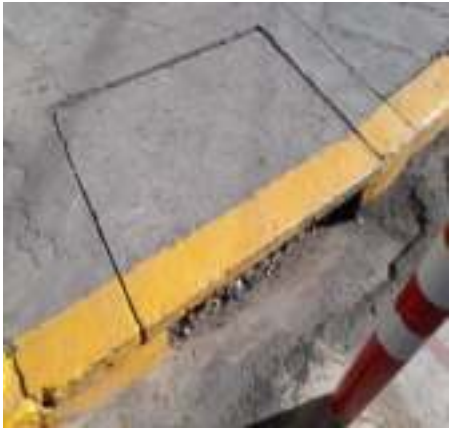
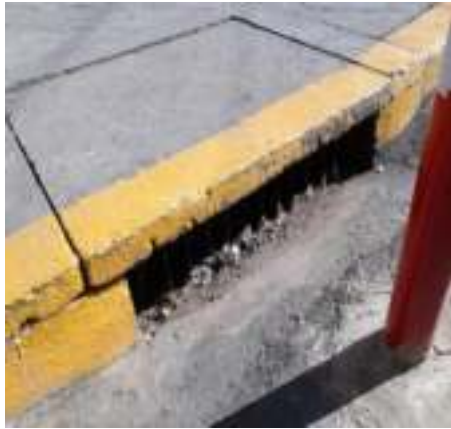
<p>Fotografía N° 218</p>					<p>Fotografía N° 219</p>			
<p>Observaciones.- Se observa la presencia de material de arrastre y basura en el ingreso a la boca de tormenta retenida por la rejilla.</p>

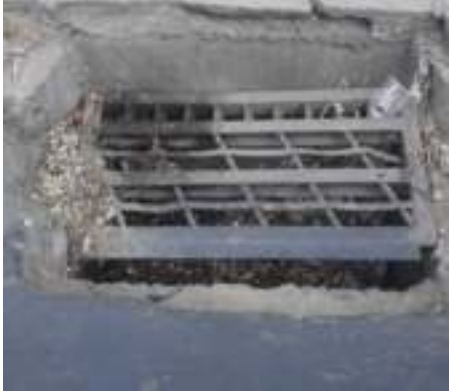
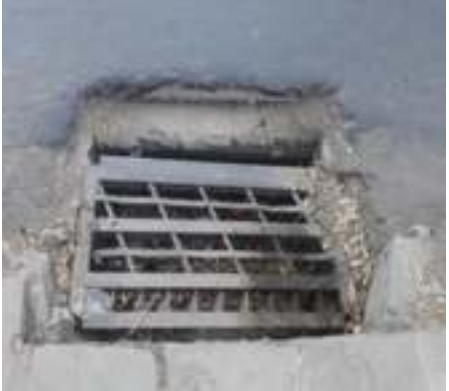
Fotografía N° 224					Fotografía N° 225			
Observaciones.- Se observa que no cuenta con la tapa de la cámara y esto ocasiona la entrada de basura, a su vez el taponamiento total de la tubería de conexión, provocando la evacuación lenta de las aguas de lluvia. Por el repavimentado de la calzada aumento la altura de la depresión.

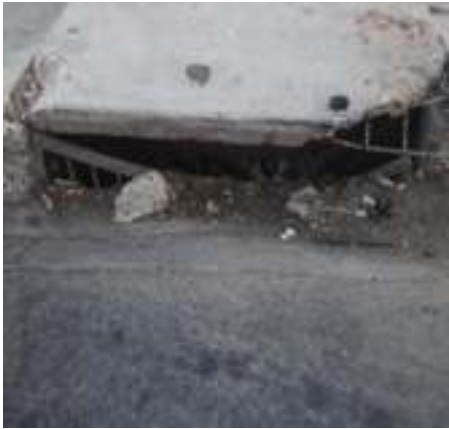
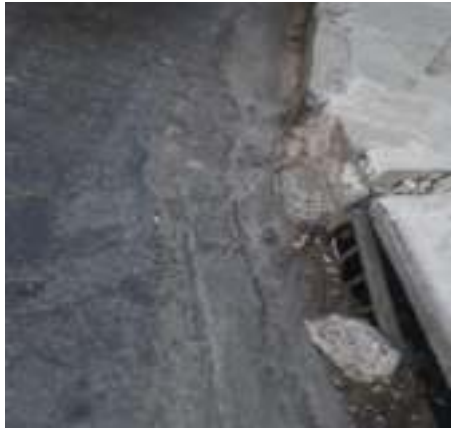
<p>Fotografía N° 226</p>					<p>Fotografía N° 227</p>			
<p>Observaciones.- La boca tormenta se encuentra obstruida con material grueso reduciendo el área efectiva de la ventana, la rejilla en mal estado dejando el libre ingreso de material a la cámara de conexión. La tapa se encuentra dañada, con la armadura expuesta.</p>

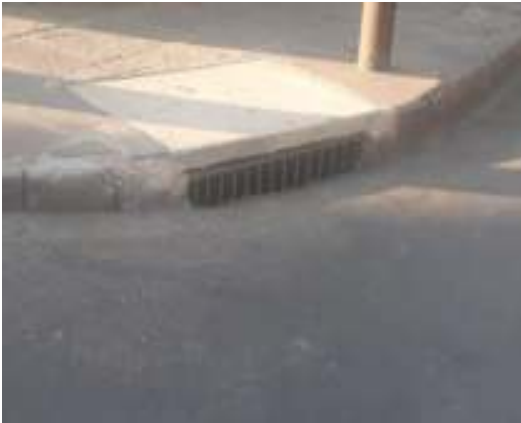
Fotografía N° 232								
Observaciones.- El sumidero se encuentra en buenas condiciones. La tapa se encuentra sellada con hormigón el cual puede impedir que se realice el mantenimiento de limpieza con mayor facilidad.

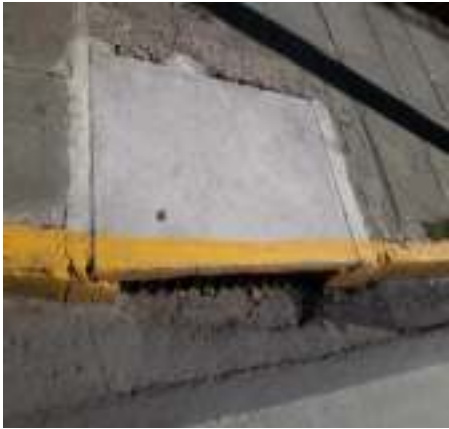
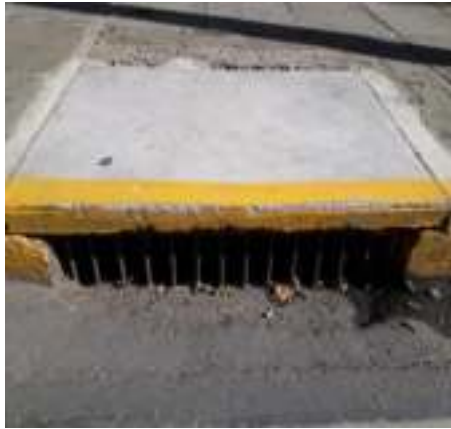
<p>Fotografía N° 233</p>				<p>Fotografía N° 234</p>				
<p>Observaciones.- El sumidero se encuentra estructuralmente en unas óptimas condiciones.</p>

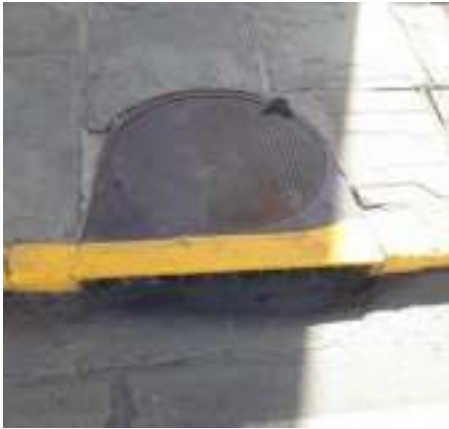
<p>Fotografía N° 245</p>					<p>Fotografía N° 246</p>			
<p>Observaciones.- El sumidero se encuentra estructuralmente en óptimas condiciones. Sin presencia de basura u otros materiales.</p>

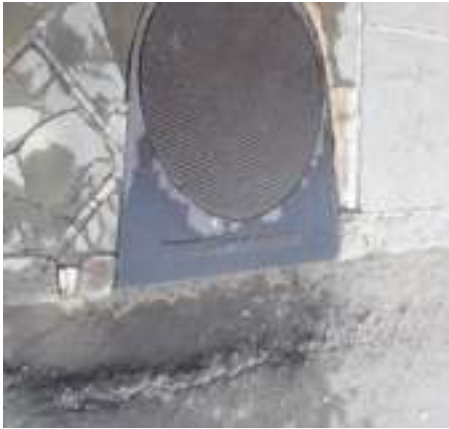
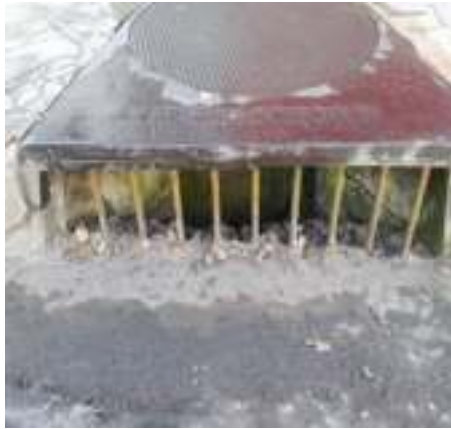
Fotografía N° 249					Fotografía N° 250			
Observaciones.- Se observa que existe la presencia de material de arrastre al ingreso de la boca de tormenta.

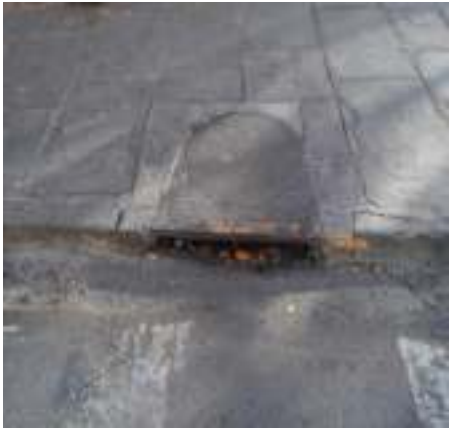
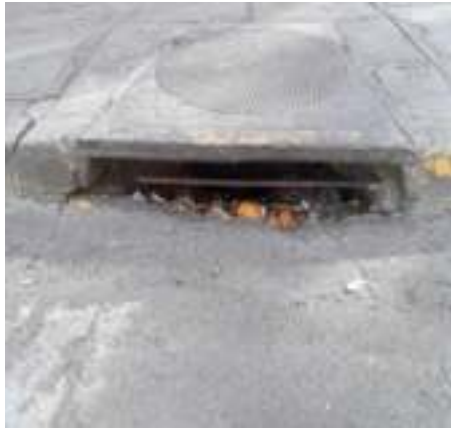
Fotografía N° 253					Fotografía N° 254			
Observaciones.- La boca de tormenta cuenta con dos barras de acero puestas longitudinalmente. Existe la presencia de basura que obstruye y disminuye el área efectiva de la boca de tormenta. Se puede observar que con el repavimentado se rellenó casi el total de la depresión.
