ANEXO I
FICHA DE EVALUACION
TECNICA

Ficha de evaluación técnica del estado físico y estructural actual del drenaje urbano en el casco central de la ciudad de Tarija								
Colector "D" zona central								
Sector,- Barrio Las Panosas								
Dirección.- Calle Virginio Lema y Calle Delgadillo								
Obra hidráulica existente.- Sumidero de Ventana con rejilla, margen izquierdo. d41								
Componentes de un sistema de drenaje								
Componentes	Dimensiones (m)						Estado estructural	
	a	b	c	d	h	D	Buena	Mala
Boca de tormenta	0,20	1,00	0,20	1,00			x	
Tapa de cámara	0,80	1,10	0,80	1,10	0,10		x	
Cámara de conexión	0,75	1,00	0,75	1,00	1,00		x	
Tubería de conexión						0,30	x	
Depresión					0,10		x	
Componentes	Dimensiones (m)			Estado estructural				
	h	d	t	Buena		Mala		
Cuneta	0,05	0,30	0,30	x				
Cordón o acera	0,20			x

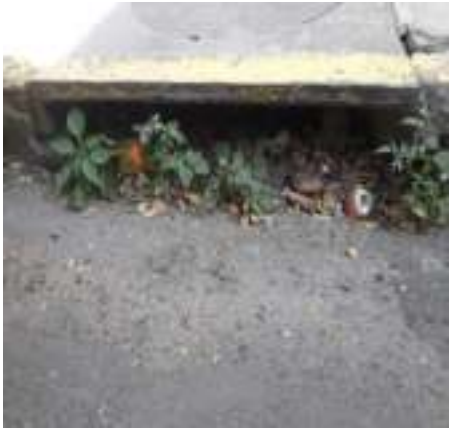
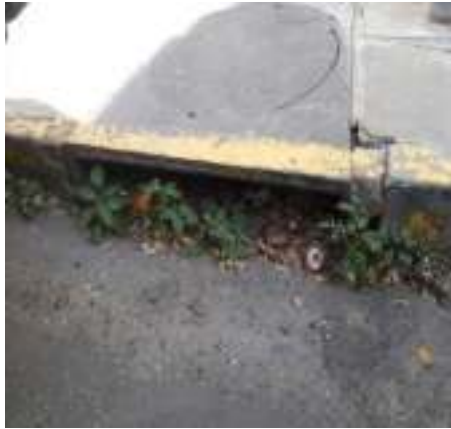
<p>Fotografía N° 255</p>					<p>Fotografía N° 256</p>			
<p>Observaciones.- Se observa la presencia de material de arrastre y basura obstruyendo la boca de tormenta. También existe la presencia del crecimiento de plantas en la depresión, esto evita en libre paso y la evacuación rápida de las aguas de lluvia.</p>

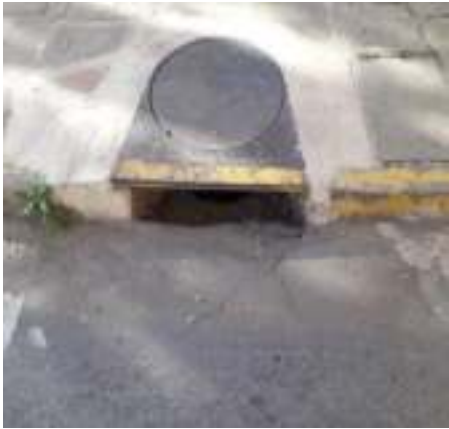
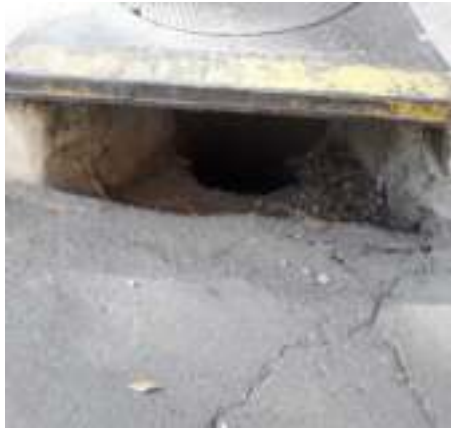
Fotografía N° 257					Fotografía N° 258			
Observaciones.- El sumidero no cuenta con una rejilla en la boca de tormenta. Existe presencia de material de arrastre en la cámara de conexión.

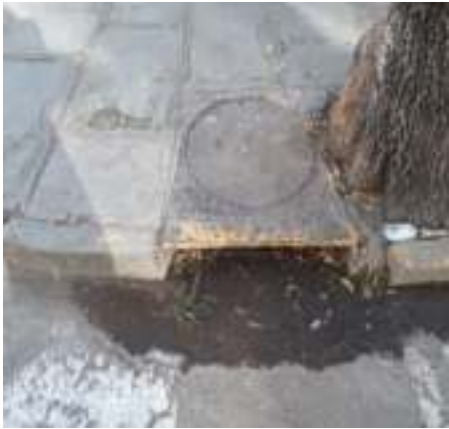
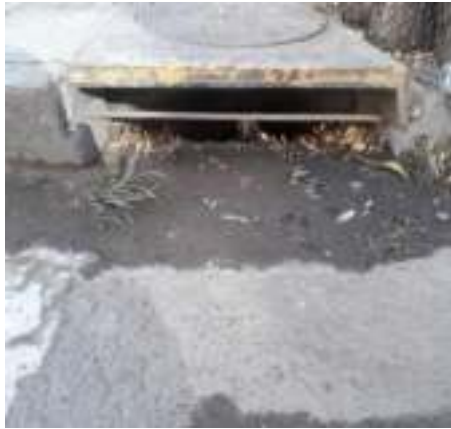
Fotografía N° 259					Fotografía N° 260			
Observaciones.- La boca de tormenta cuenta en el centro con una barra de acero puesta longitudinalmente. Se observa la presencia de material de arrastre en la depresión, disminuyendo su altura.

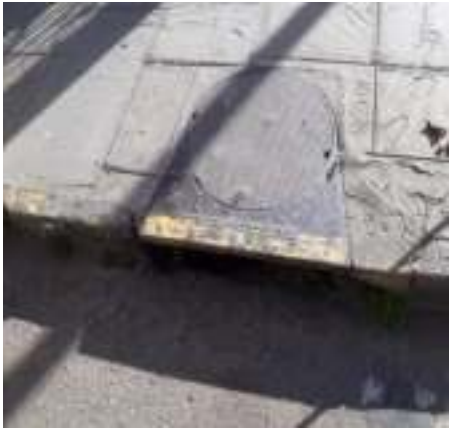
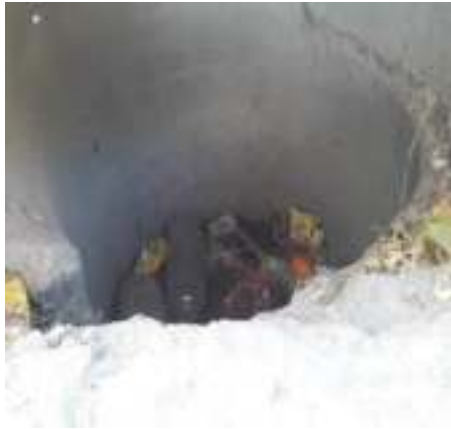
<p>Fotografía N° 261</p>					<p>Fotografía N° 262</p>			
<p>Observaciones.- El sumidero no cuenta con una rejilla de entrada en la boca de tormenta. Se observa la presencia de basura en la cámara de conexión, está por la falta de limpieza puede generar taponamiento de la tubería de conexión.</p>

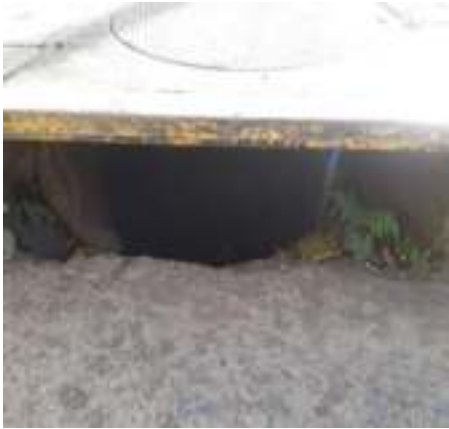
Fotografía N° 263					Fotografía N° 264			
Observaciones.- El sumidero no cuenta con una rejilla de entrada. Se observa la presencia de material de arrastre y crecimiento de plantas dentro de la cámara de conexión.

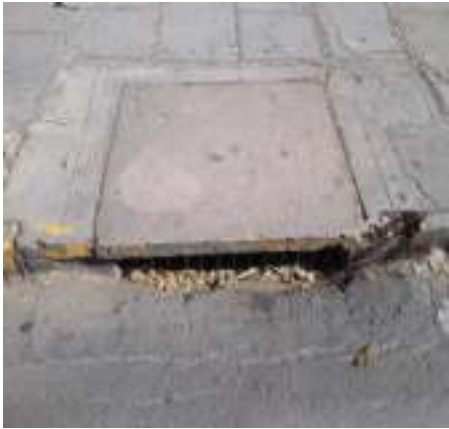
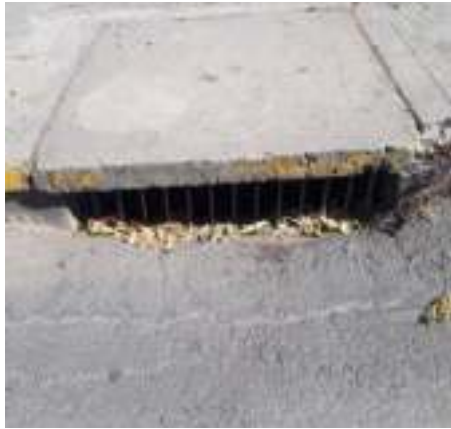
Fotografía N° 265					Fotografía N° 266			
Observaciones.- Se puede observar la disminución de la altura de depresión, esto debido al ingreso de asfalto del repavimentado de la calzada. En el ingreso de la boca de tormenta se puede observar material de arrastre y hojas de árboles.

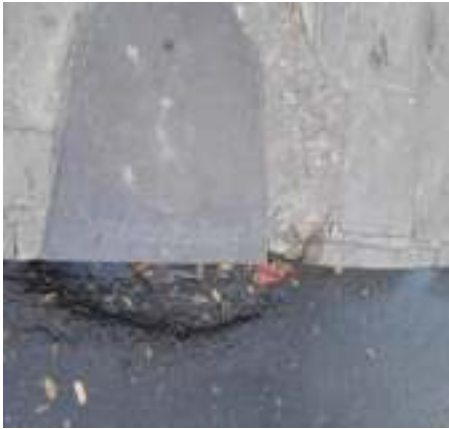
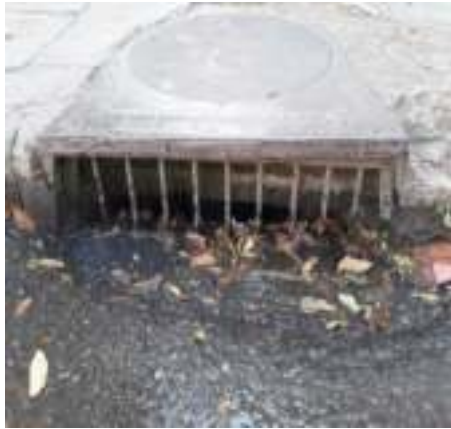
<p>Fotografía N° 267</p>					<p>Fotografía N° 268</p>			
<p>Observaciones.- Se observa la presencia de basura en la entrada a la boca de tormenta, esta provoca que la evacuación del agua de lluvia se realice de forma lenta.</p>

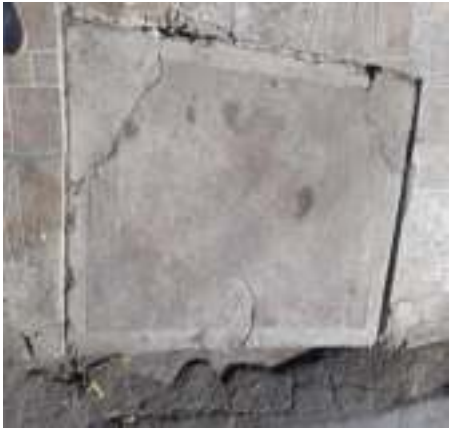
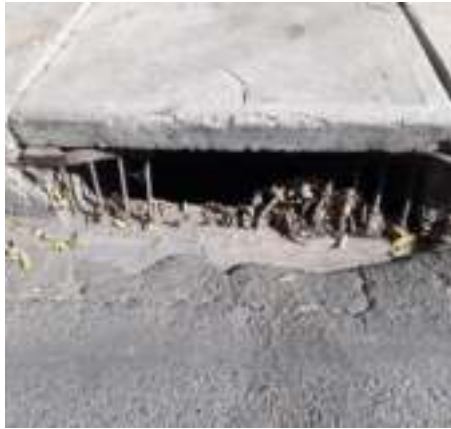
<p>Fotografía N° 271</p>					<p>Fotografía N° 272</p>			
<p>Observaciones.- La estructura de la rejilla de acero se encuentra en mal estado, ya no cuenta con 8 barras verticales.</p>

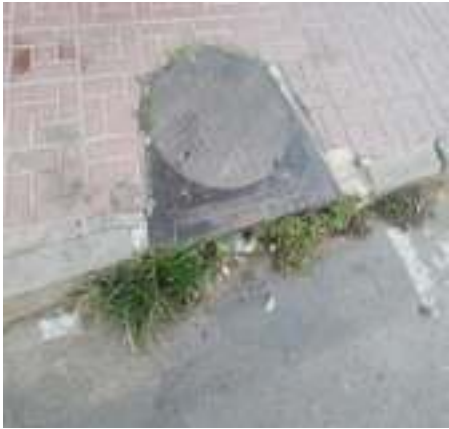
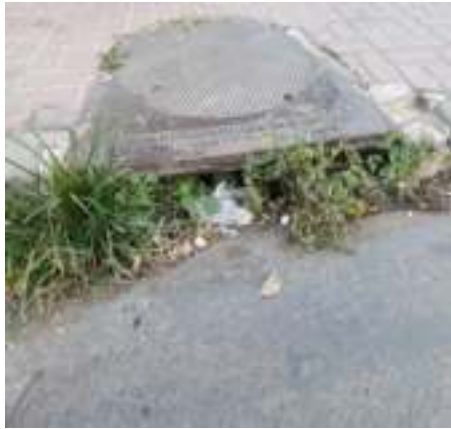
<p>Fotografía N° 275</p>					<p>Fotografía N° 276</p>			
<p>Observaciones.- Se observa la presencia de basura y plantas, que obstruyen toda el área efectiva de la boca de tormenta. Falta de mantenimiento.</p>

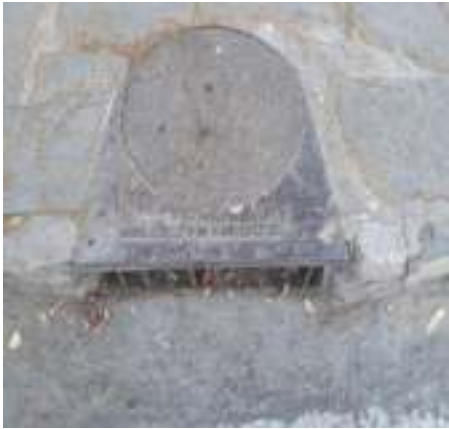
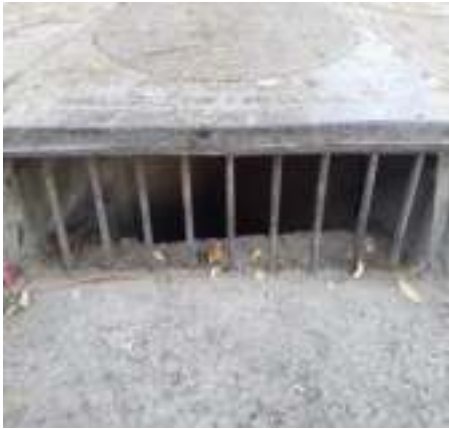
Fotografía N° 279					Fotografía N° 280			
Observaciones.- El sumidero se encuentra estructuralmente en óptimas condiciones. Sin presencia de basura y material de arrastre.

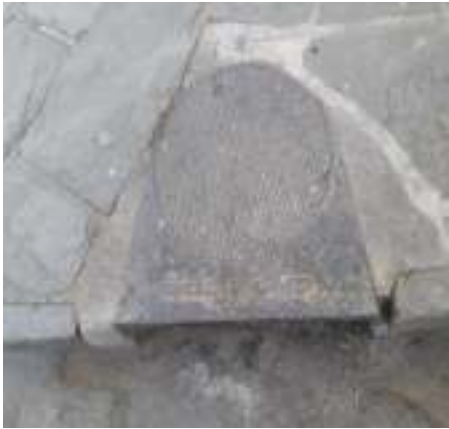
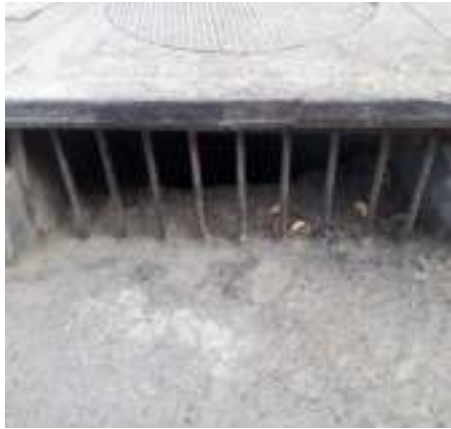
Fotografía N° 281					Fotografía N° 282			
Observaciones.- El sumidero se encuentra estructuralmente en óptimas condiciones. Sin presencia de basura y material de arrastre.

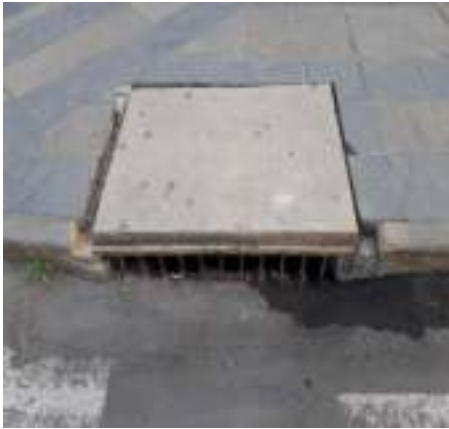
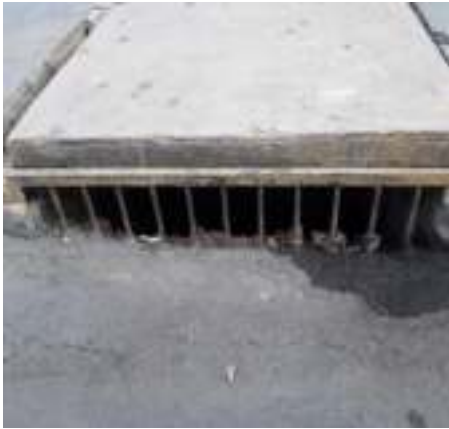
<p>Fotografía N° 283</p>					<p>Fotografía N° 284</p>			
<p>Observaciones.- El sumidero se encuentra estructuralmente en óptimas condiciones. Sin presencia de basura y material de arrastre.</p>

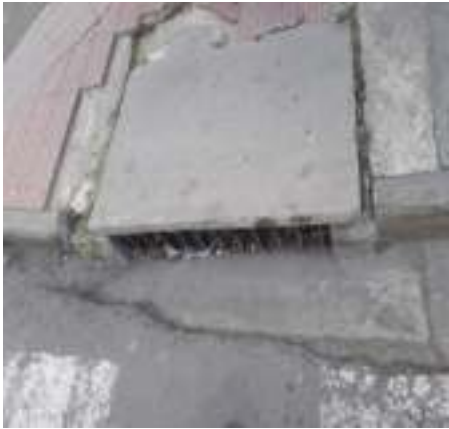
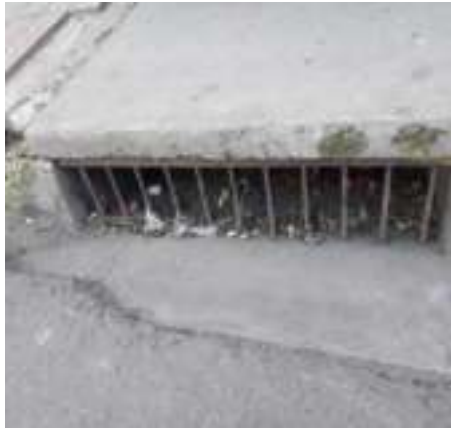
Fotografía N° 285					Fotografía N° 286			
Observaciones.- Se observa que al ingreso de la boca de tormenta existe la presencia de material de arrastre y basura.

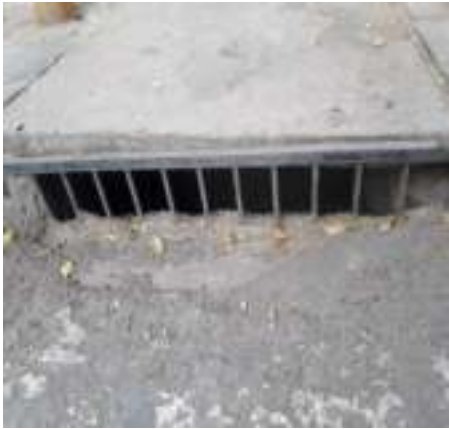
<p>Fotografía N° 287</p>					<p>Fotografía N° 288</p>			
<p>Observaciones.- El sumidero se encuentra estructuralmente en óptimas condiciones. Sin presencia de basura y material de arrastre.</p>

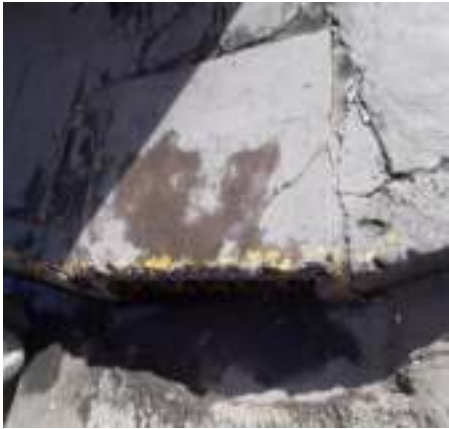
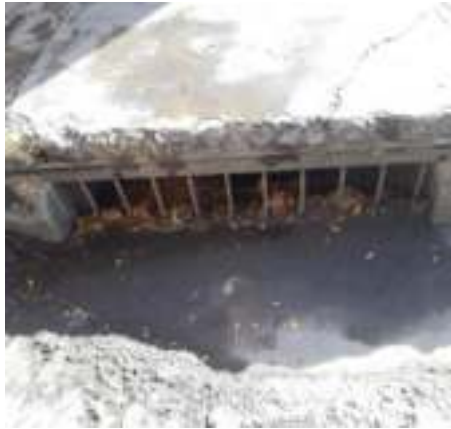
Fotografía N° 313					Fotografía N° 314			
Observaciones.- Se observa la presencia de fisuras en la tapa de hormigón armado.

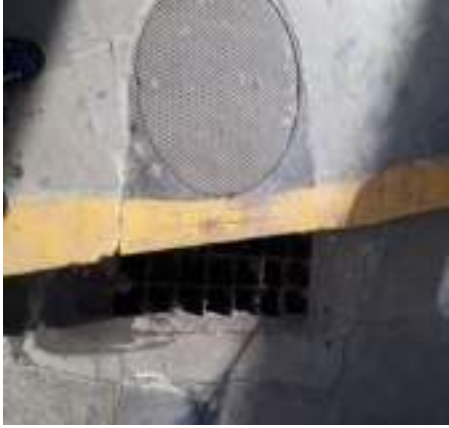
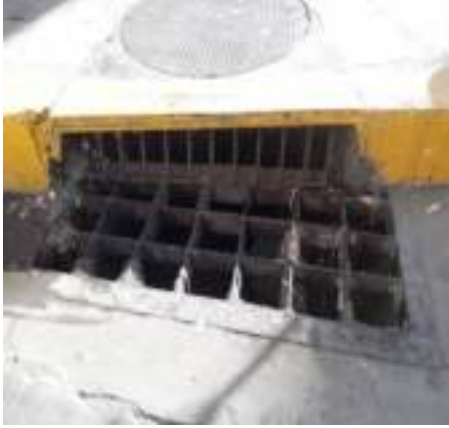
Fotografía N° 317					Fotografía N° 318			
Observaciones.- El sumidero se encuentra estructuralmente en óptimas condiciones.

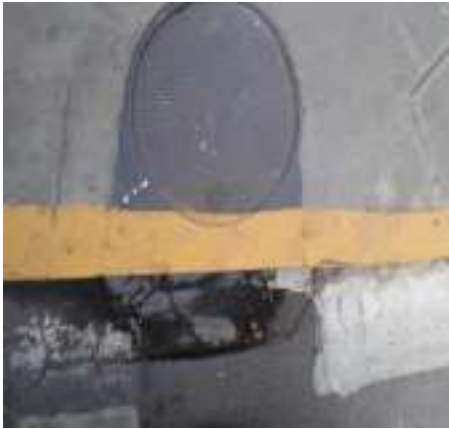
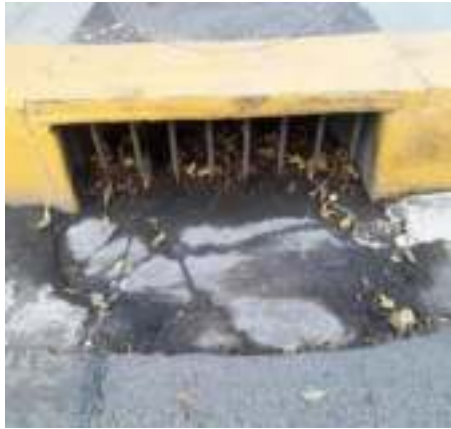
<p>Fotografía N° 329</p>					<p>Fotografía N° 330</p>			
<p>Observaciones.- Existe la presencia de material de arrastre en la boca de tormenta. La depresión presenta fisura en toda su superficie.</p>

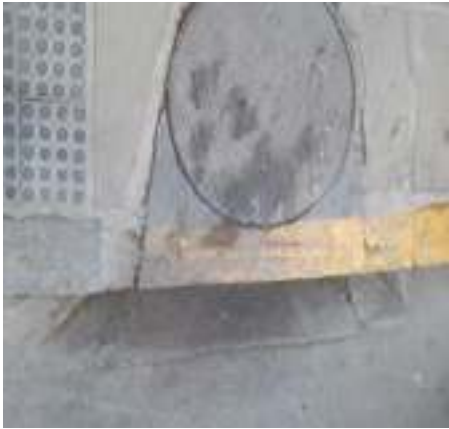
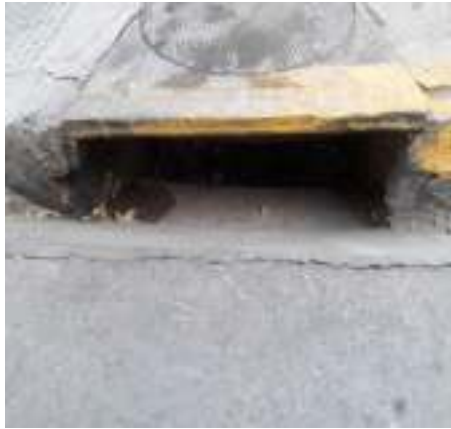
<p>Fotografía N° 331</p>					<p>Fotografía N° 332</p>			
<p>Observaciones.- El sumidero no cuenta con una rejilla de entrada a la boca de tormenta.</p>

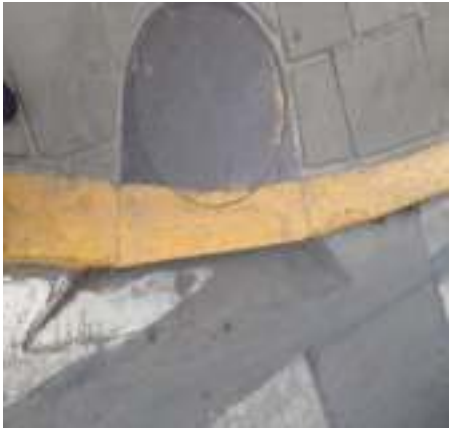
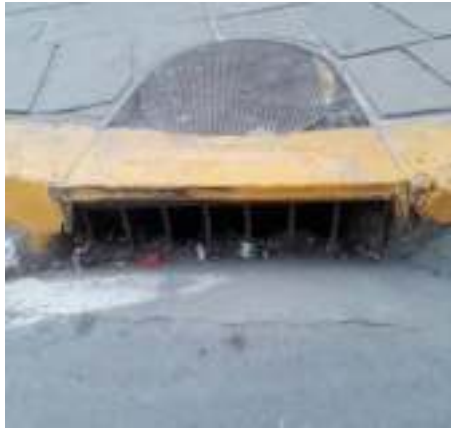
<p>Fotografía N° 333</p>					<p>Fotografía N° 334</p>			
<p>Observaciones.- En la boca de tormenta se observa la presencia de material de arrastre y basura.</p>

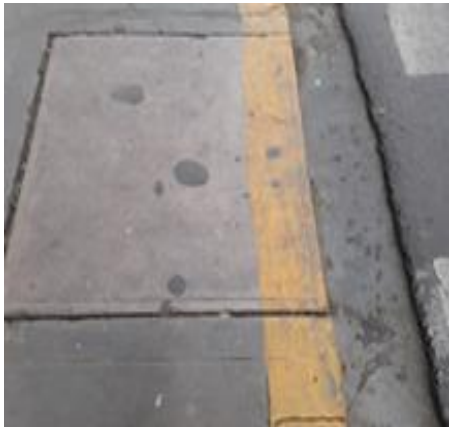
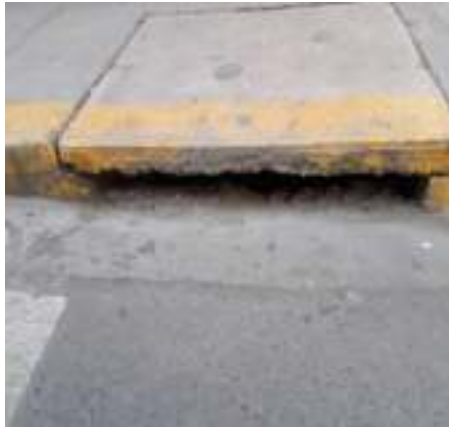
<p>Fotografía N° 335</p>					<p>Fotografía N° 336</p>			
<p>Observaciones.- El sumidero no cuenta con rejilla de entrada a la boca de tormenta. Se observa la presencia de material de arrastre.</p>

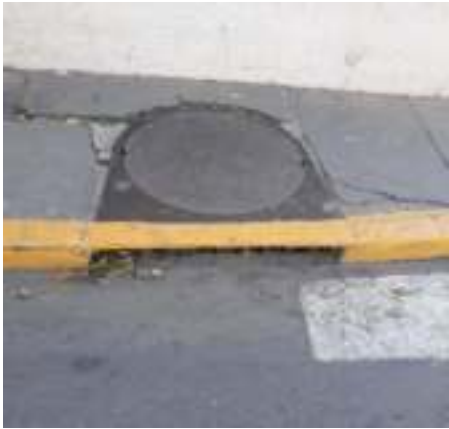
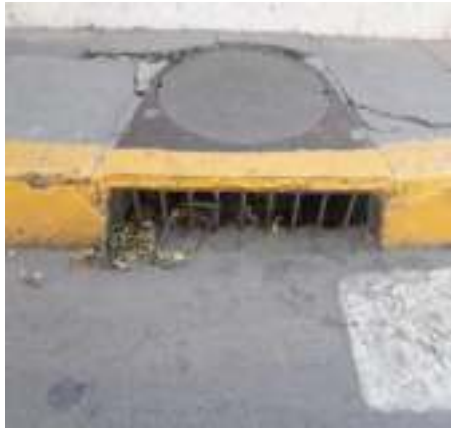
<p>Fotografía N° 341</p>					<p>Fotografía N° 342</p>			
<p>Observaciones.- El sumidero se encuentra en óptimas condiciones estructurales.</p>

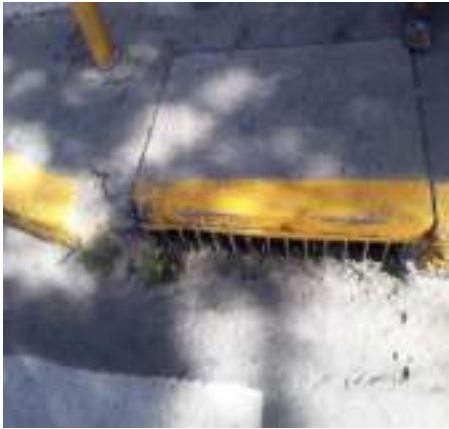
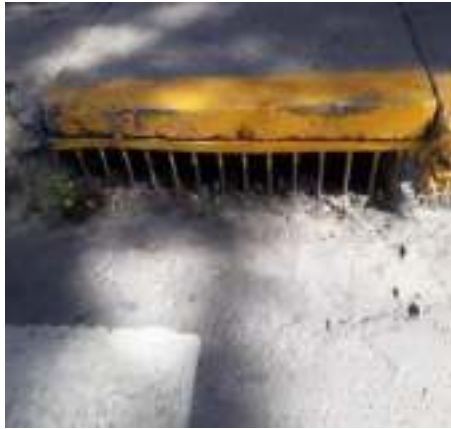
<p>Fotografía N° 343</p>					<p>Fotografía N° 344</p>			
<p>Observaciones.- Al ingreso de la boca de tormenta se observa la presencia de material de arrastre.</p>

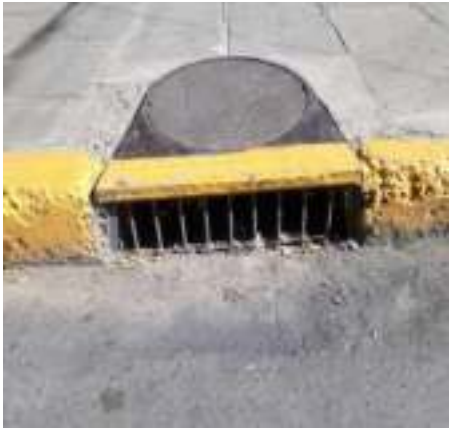
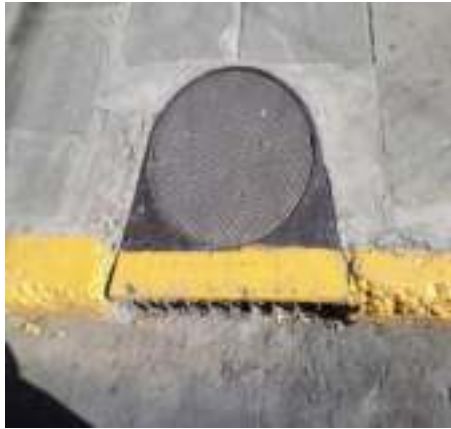
<p>Fotografía N° 247</p>					<p>Fotografía N° 248</p>			
<p>Observaciones.- El sumidero se encuentra en óptimas condiciones estructurales.</p>

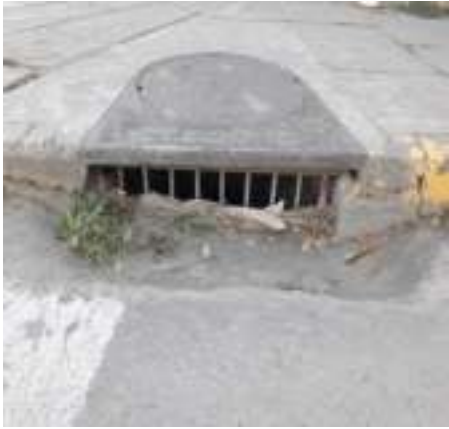
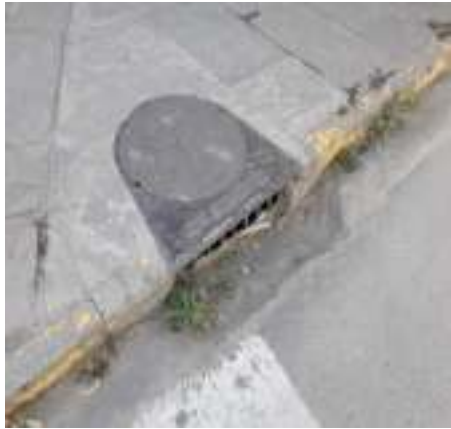
<p>Fotografía N° 355</p>					<p>Fotografía N° 356</p>			
<p>Observaciones.- Se observa en la depresión la presencia de material de arrastre y plantas, disminuyendo la altura del mismo. La rejilla se encuentra parcialmente obstruida por basura retenida, disminuyendo el área efectiva de entrada.</p>

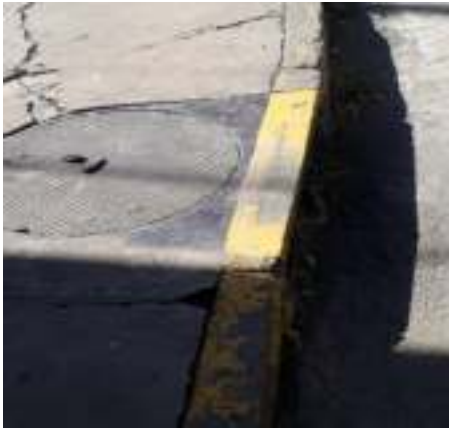
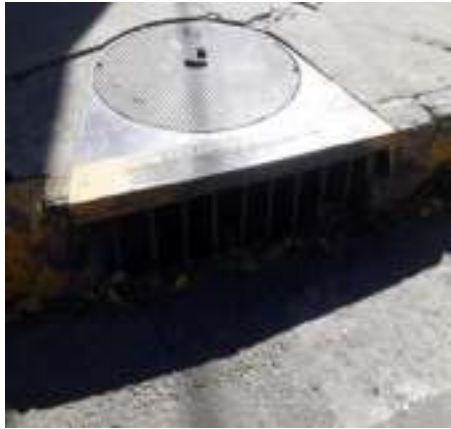
Fotografía N° 357					Fotografía N° 358			
Observaciones.- La estructura metálica se encuentra en perfecto estado. Poco material de arrastre en la depresión de la boca de tormenta.

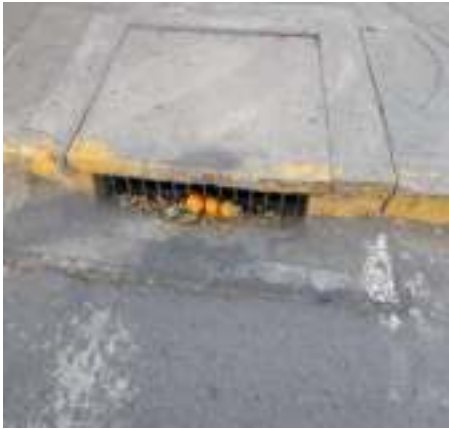
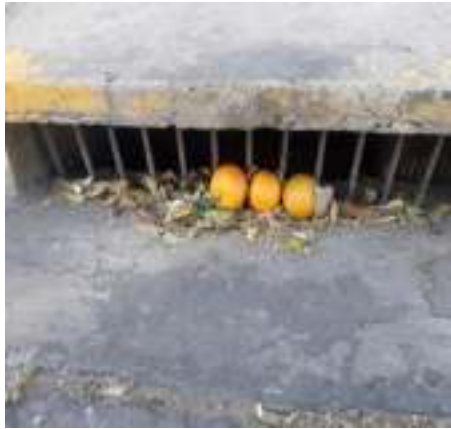
<p>Fotografía N° 359</p>					<p>Fotografía N° 360</p>			
<p>Observaciones.- La estructura de la boca de tormenta se encuentra en buen estado. Presencia de materia orgánica retenida por la rejilla en la entrada de la boca tormenta.</p>

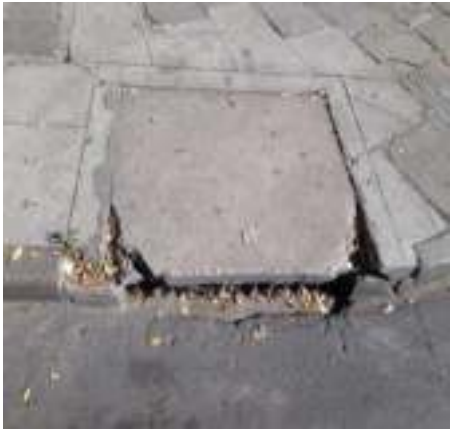
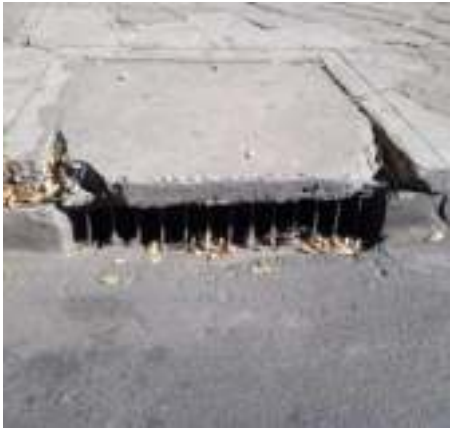
Fotografía N° 365					Fotografía N° 366			
Observaciones.- La tapa de hormigón armado de la boca de tormenta se encuentra estructuralmente en mal estado, el hormigón de sus vértices se desprendieron dejando la armadura expuesta.

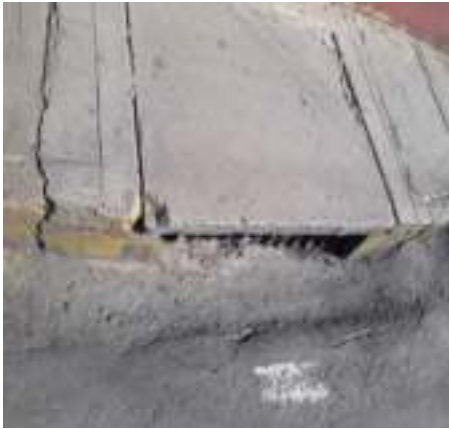
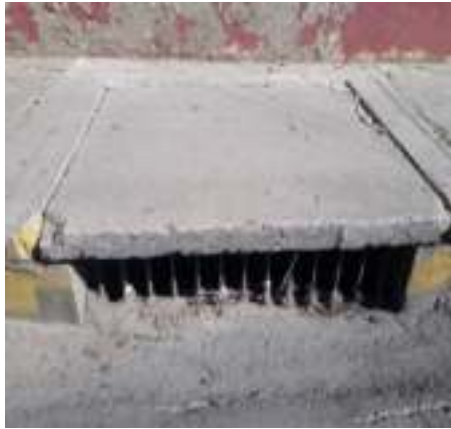
Fotografía N° 369					Fotografía N° 370			
Observaciones.- Se observa que un vértice de la tapa de hormigón se encuentra dañado. Por el repavimentado de la calzada parte del asfalto ingreso a la depresión provocando la disminución de la altura de la misma y reduciendo el área efectiva de la boca de tormenta.

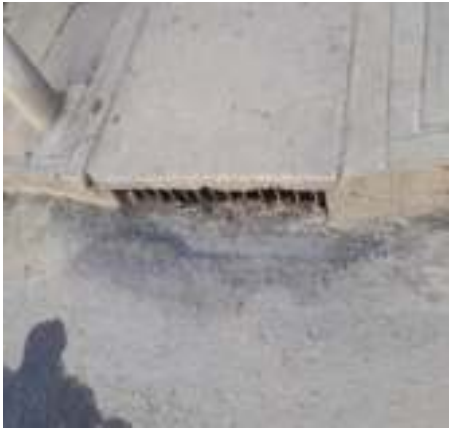
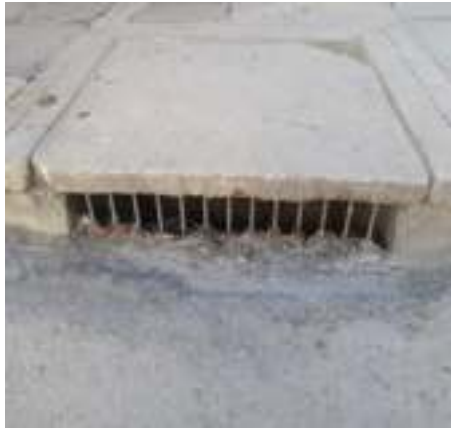
<p>Fotografía N° 371</p>					<p>Fotografía N° 372</p>			
<p>Observaciones.- Se observa que en el repavimentado de la calzada parte del asfalto ingreso a la depresión reduciendo su altura y reduciendo el área efectiva de la boca de tormenta. Existe presencia de basura retenida en la rejilla de entrada, falta de mantenimiento.</p>

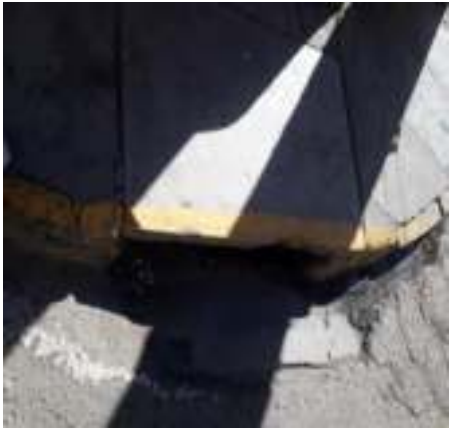
Fotografía N° 373					Fotografía N° 374			
<p>Observaciones.-</p> <p>Se observa que la boca de tormenta ya no cuenta con la rejilla de entrada, esto permite que todo tipo de basura ingrese a la cámara y obstruya la tubería de conexión.</p> <p>La tapa de hormigón armado se encuentra en mal estado, la estructura presenta desprendimiento del hormigón en la parte frontal de la estructura.</p>

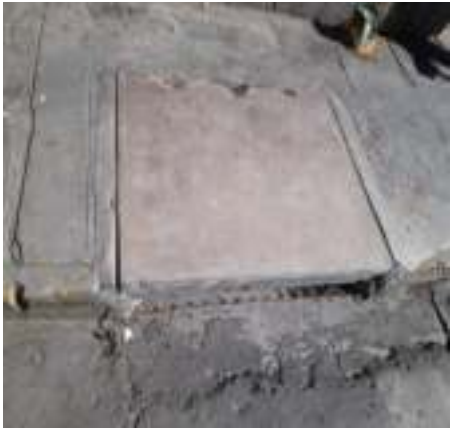
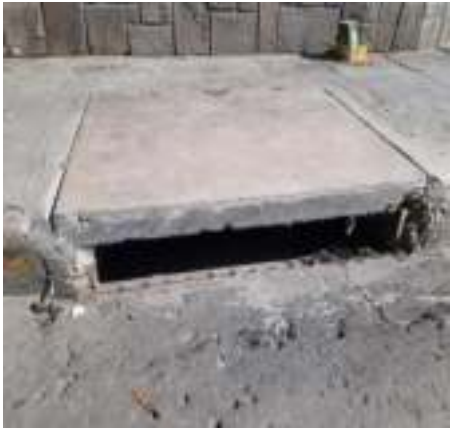
<p>Fotografía N° 383</p>					<p>Fotografía N° 384</p>			
<p>Observaciones.- Se observa que la rejilla de la boca de tormenta ya no se encuentra, se desgastaron todas las barras verticales de la rejilla.</p>

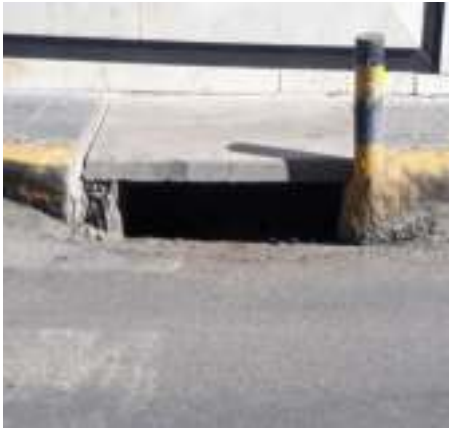
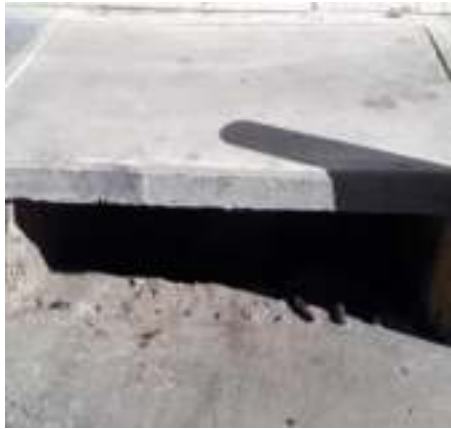
Fotografía N° 391					Fotografía N° 392			
Observaciones.- El sumidero no cuenta con una rejilla en la boca de tormenta.

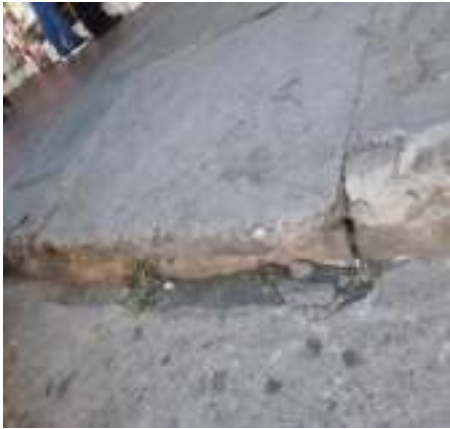
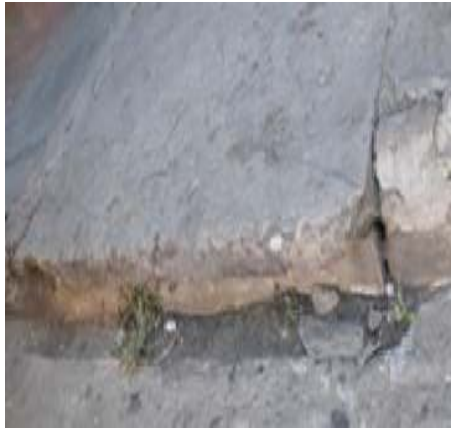
<p>Fotografía N° 393</p>				<p>Fotografía N° 394</p>				
<p>Observaciones.- Se observa que la boca de tormenta se encuentra totalmente tapada con hormigón. La tapa de hormigón armado se encuentra sellado con mortero.</p>

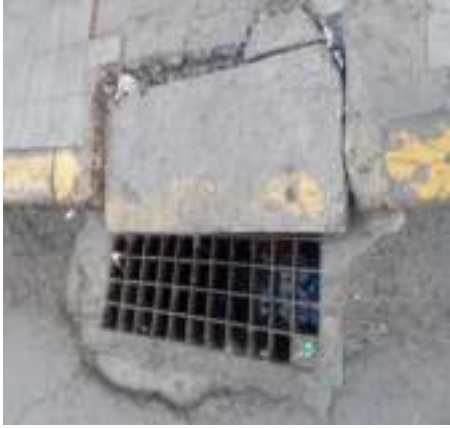
Fotografía N° 397					Fotografía N° 398			
Observaciones.- La tapa de hormigón no cuenta con apoyos en ambos lados de la boca de tormenta. Se observa la presencia de basura en el interior de la cámara de conexión.

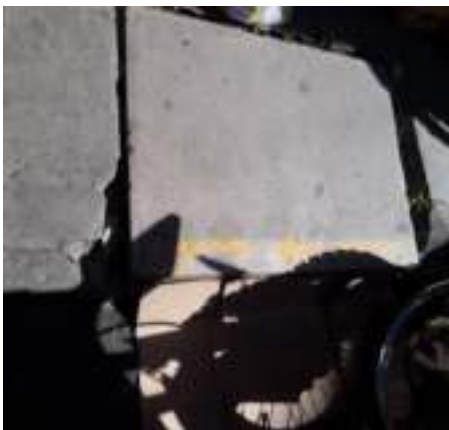
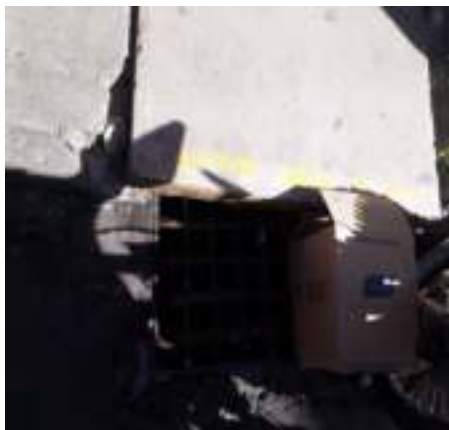
Fotografía N° 399					Fotografía N° 400			
Observaciones.- Se observa la presencia de basura obstruyendo la boca de tormenta.

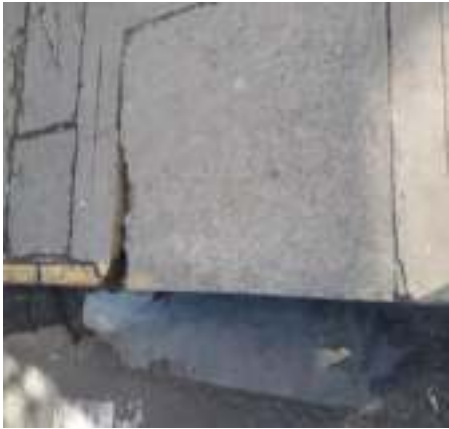
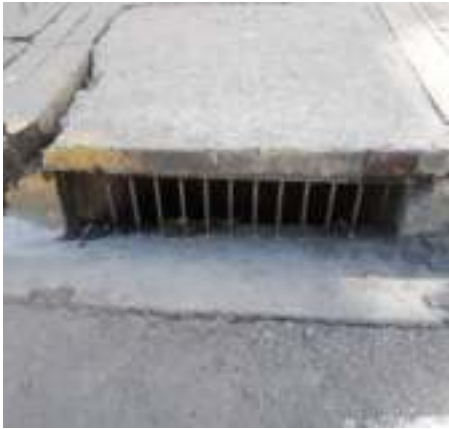
Fotografía N° 401					Fotografía N° 402			
Observaciones.- Un lado lateral de tapa de hormigón armado se encuentra con mucho desgaste, parte del hormigón se desprendió.

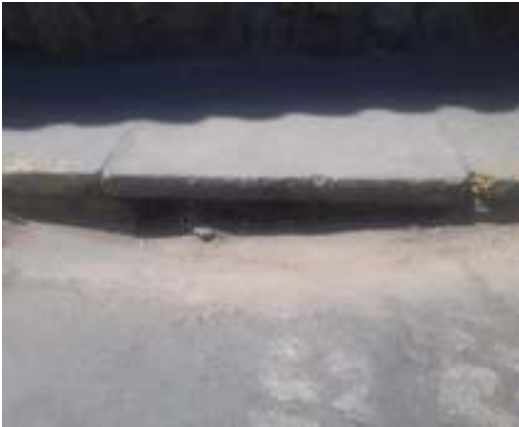
Fotografía N° 415								
Observaciones.- El sumidero se encuentra en buen estado estructural. Se observa que la rejilla se encuentra obstruida casi en su totalidad por material de arrastre y basura. La depresión o batea se encuentra totalmente rellena con material de arrastre.

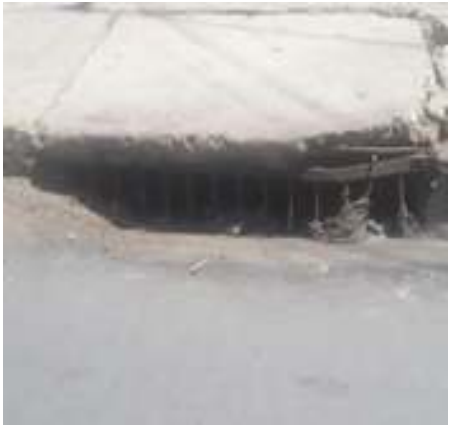
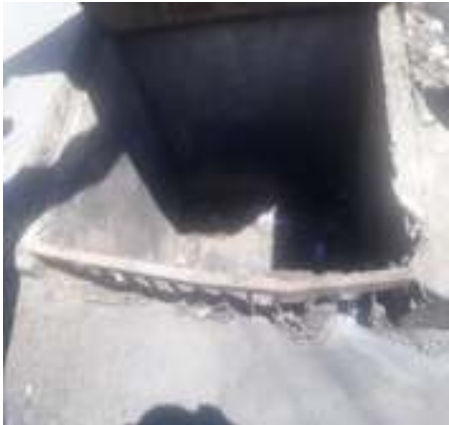
Fotografía N° 416					Fotografía N° 417			
<p>Observaciones.-</p> <p>Se observa que la tapa de la cámara se encuentra en mal estado en uno de sus vértices exponiendo la armadura de hierro.</p> <p>En la acamara se puede apreciar la presencia de basura por falta de limpieza del sumidero.</p> <p>La rejilla se encuentra dañada en uno de sus lados.</p>
