CAPÍTULO I

PERFIL DE LA INVESTIGACIÓN

El alcance del presente proyecto de grado “**PROPUESTA DE GUÍA FORENSE PARA PAVIMENTOS RÍGIDOS EN VÍAS URBANAS DE ACUERDO AL TIEMPO DE VIDA ÚTIL Y VOLUMEN DE TRÁFICO**”, se tiene como fin establecer soluciones apropiadas para determinar el porqué de las fallas en el pavimento rígido y encontrar soluciones donde pueda ser de gran utilidad para nuestro medio como nueva alternativa.

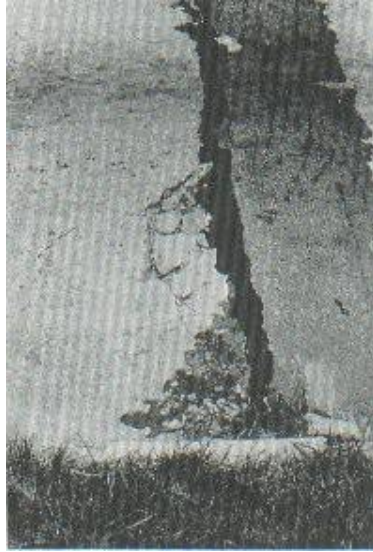
Figura 2.2.3.1 a) Blowup / buckling de baja severidad.

H: Parcheo profundo. Reemplazo de la losa.

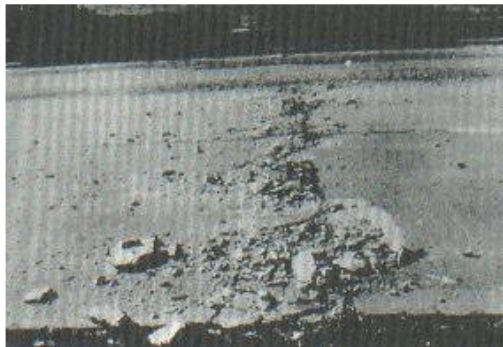
Figura 2.2.3.1 b) Blowup / buckling de baja severidad.

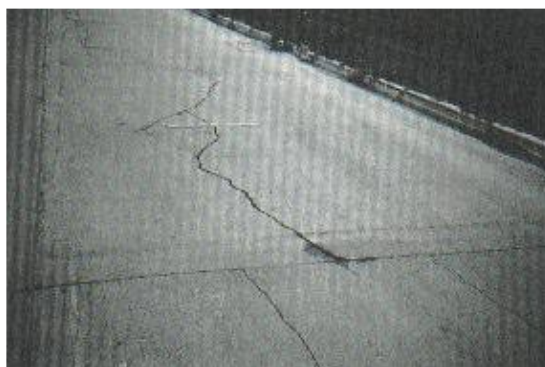
Figura 2.2.3.3 b) Losa dividida de severidad media.

M: Reemplazo de la losa.

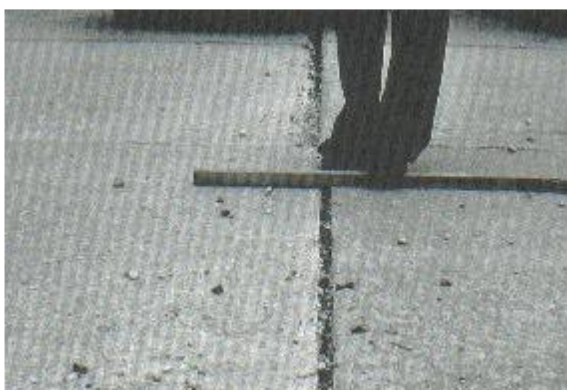
Figura 2.2.3.5 a) Escala de baja severidad.

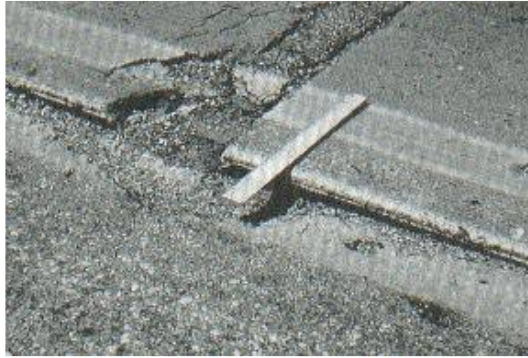
Figura 2.2.3.7 a) Desnivel carril / berma de baja severidad.

L, M, H: Renivelación y llenado de bermas para coincidir con el nivel del carril.

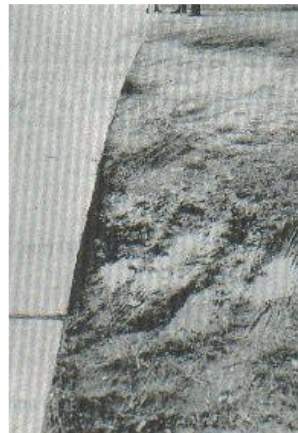
Figura 2.2.3.7 b) Desnivel carril / berma de severidad media.

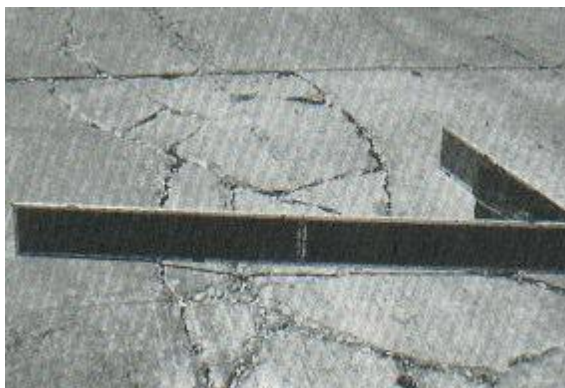
Figura 2.2.3.14 c) Punzonamiento de alta severidad.

H: Parcheo profundo.

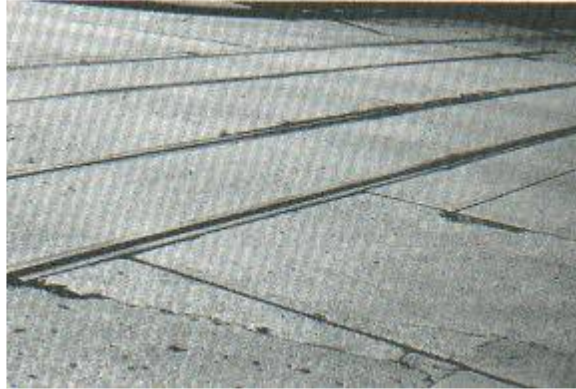
Figura 2.2.3.15 a) Cruce de vía férrea de baja severidad.

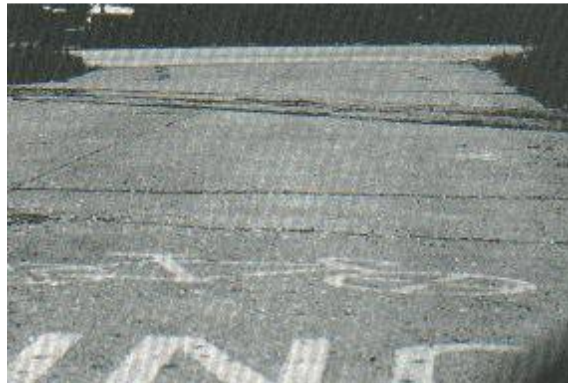
Figura 2.2.3.15 b) Cruce de vía férrea de severidad media.

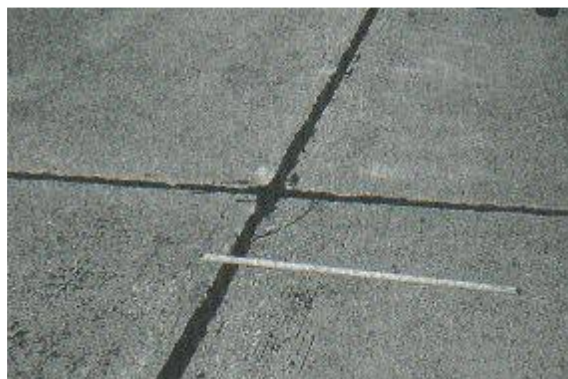
Figura 2.2.3.18 a) Descascaramiento de esquina de baja severidad.

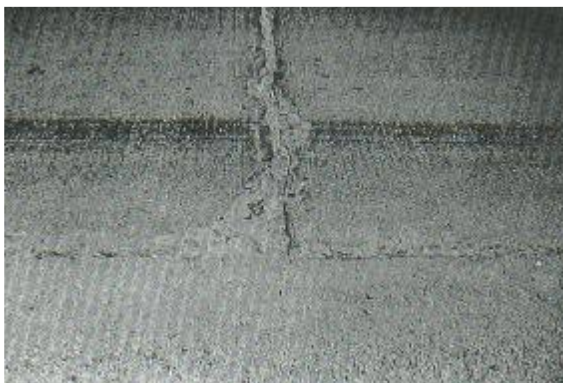
Figura 2.2.3.18 b) Descascaramiento de esquina de severidad media.

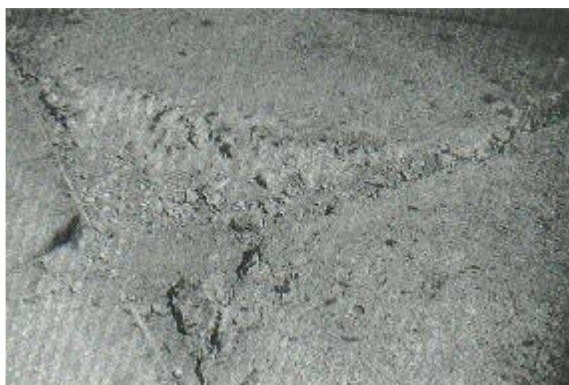
Figura 2.2.3.18 c) Descascaramiento de esquina de alta severidad.

H: Parcheo parcial.

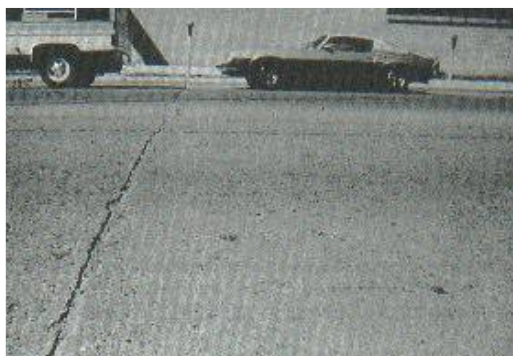
Figura 2.2.3.19 a) Descascaramiento de junta de baja severidad.

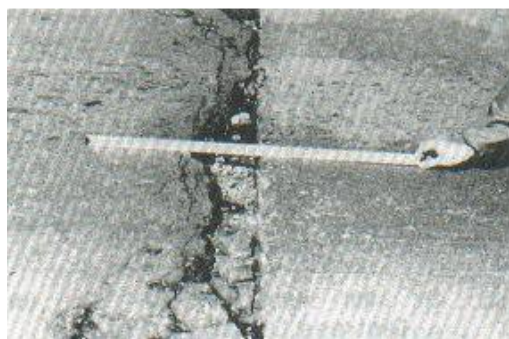
Figura 2.2.3.19 c) Descascaramiento de junta de alta severidad.

H: Parcheo parcial. Reconstrucción de la junta.
