CAPITULO I
GENERALIDADES

1. INTRODUCCION

El tramo carretero de pavimento flexible de bajo tráfico Chaguaya el Mollar fue construida hace aproximadamente unos 20 años(2003-2004), sin embargo desde su construcción hasta el día de hoy no tiene ningún tipo de rehabilitación de ahí nace la necesidad de proponer una alternativa de rehabilitación superficial ya que tiene diferentes fallas, dentro de las múltiples opciones que hay para la recuperación y rehabilitación del servicio de un pavimento asfáltico que se encuentra en un grado de deterioro progresivo por las acciones de carga, de temperatura, para la determinación que es un tramo de bajo tráfico se realizó un aforo previo con el fin de confirmar que es un tramo de bajo tráfico etc.

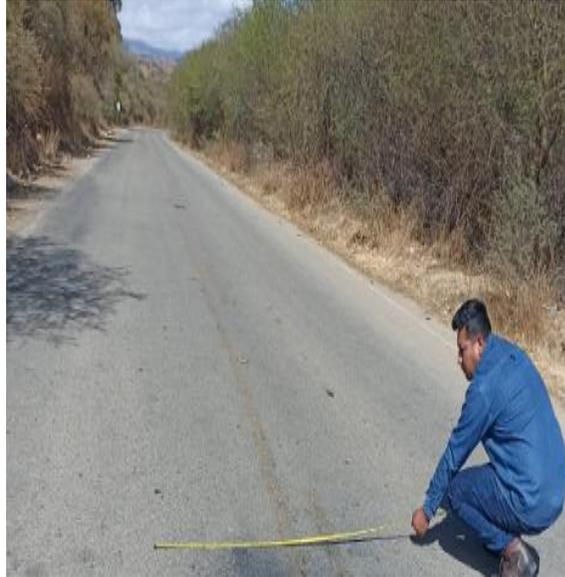
Figura 33 Carretera Chaguaya el Mollar

El tramo en estudio de Chaguaya el Mollar su construcción se realizó aproximadamente hace unos 20 años (2003-2004), donde se realizó los estudios correspondientes para su ejecución después de conformar el terraplén capa base subbase se realizó un tratamiento superficial de la capa de rodadura por lo tanto se llegó a las siguientes características:

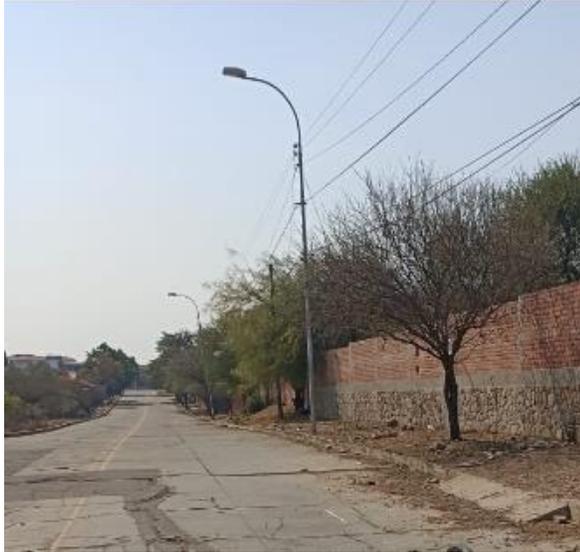
Figura 39 Carretera entrada hacia el hotel los parrales

- una base de 10 cm
- una loza de rodadura de 18 cm de espesor

que se pudo medir en un lugar donde se hundió la capa de rodadura.
