FICHA PATOLÓGICA

Residencia trigo

1879

Esq. C. Madrid/Gral. Trigo

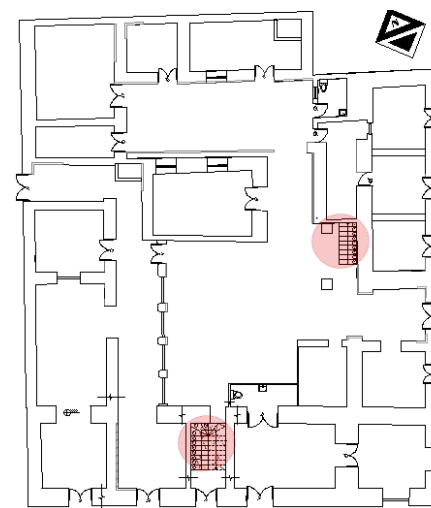
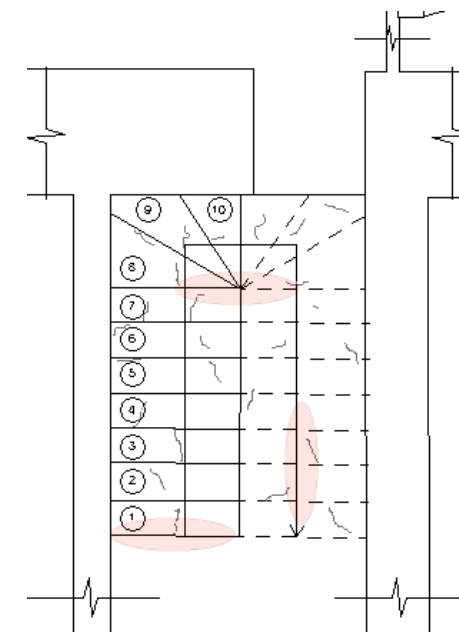
1

Escaleras de madera

Desgaste de madera

Lesiones físicas estructurales a causa del uso y la falta de mantenimiento de la estructura de madera

Uso y falta de mantenimiento

Desgaste de material y estabilidad insegura de la estructura

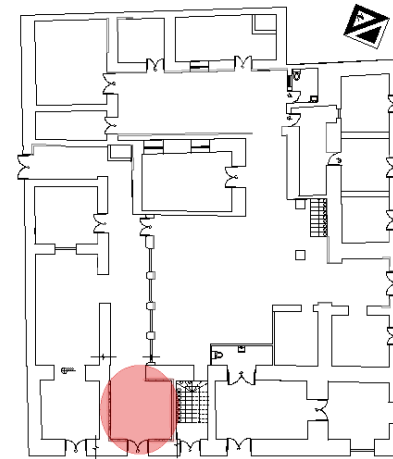
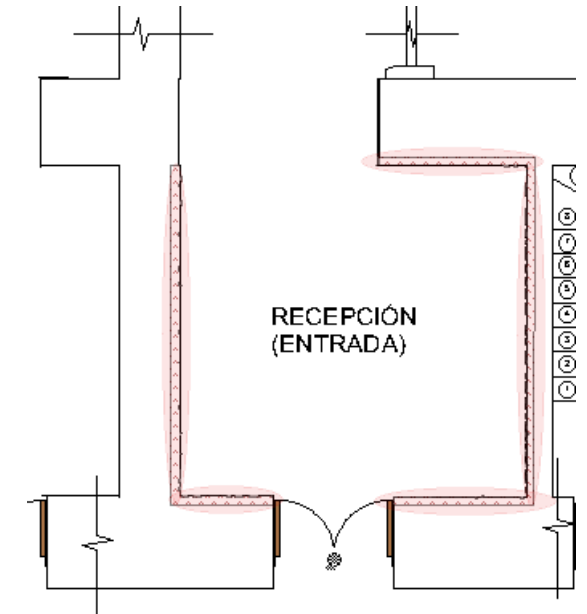
2

Muro

Caída de revoque

Desprendimiento de material, yeso cal y cemento

Instalación de cableado y falta de mantenimiento

Perdida de materiales y elementos decorativos

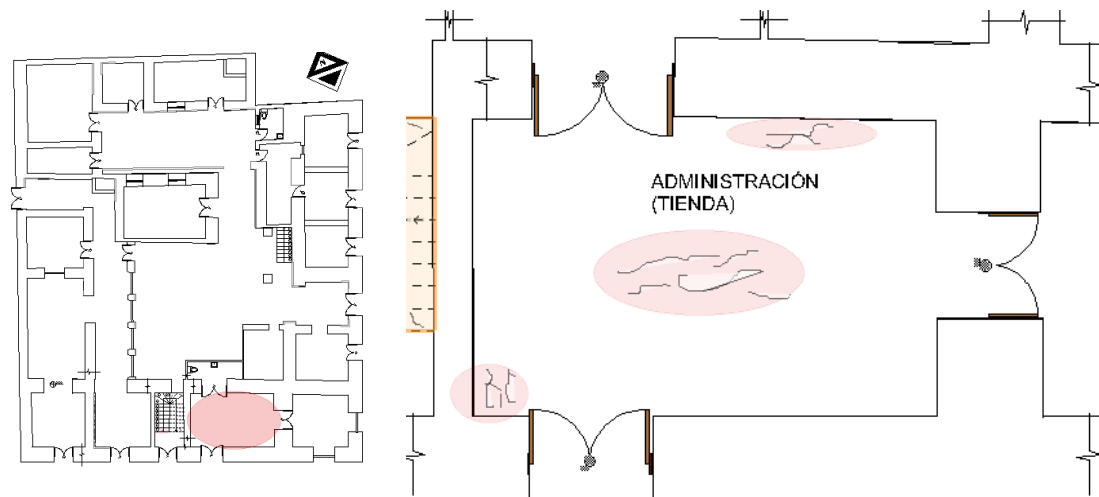
3

Cielo falso

Humedad

Humedad en tela de lienzo

Humedad causa por problemas en la estructura del piso superior

Perdida de materiales y elementos decorativos, caída de pintura. Desgaste de la tela

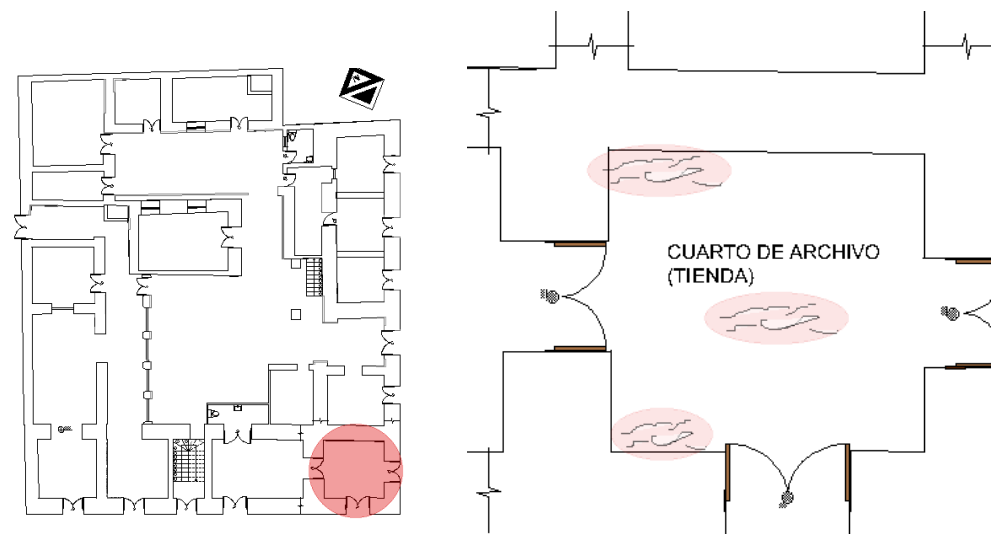
4

Cielo falso

Humedad

Humedad en tela de lienzo

Humedad causa por problemas en la estructura del piso superior

Perdida de materiales y elementos decorativos, caída de pintura. Desgaste de la tela

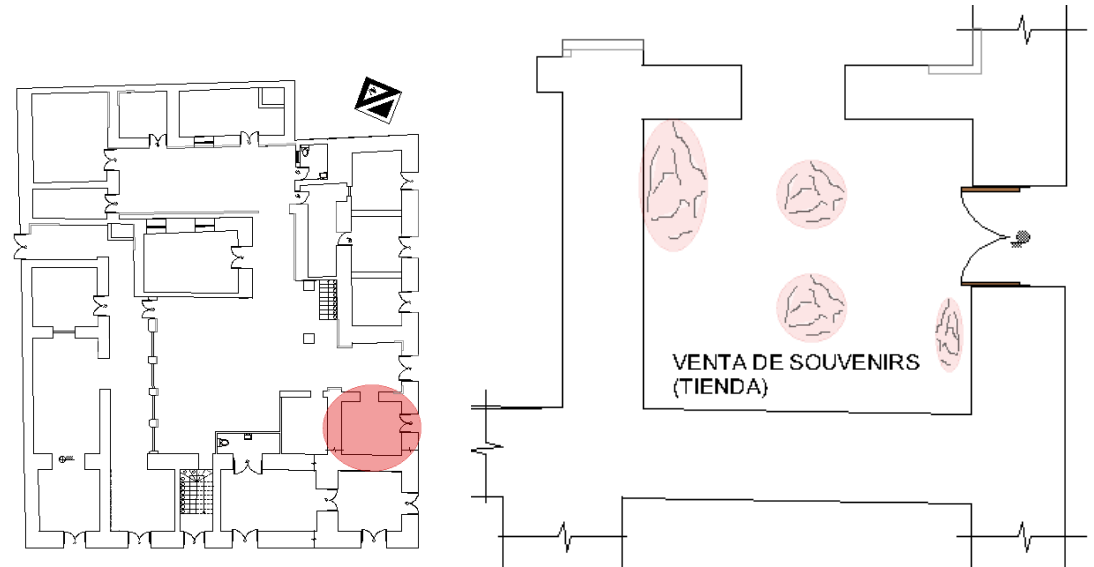
5

Cielo falso

Humedad

Humedad en tela de lienzo

Humedad causa por problemas en la estructura del piso superior

Perdida de materiales y elementos decorativos, caída de pintura. Desgaste de la tela

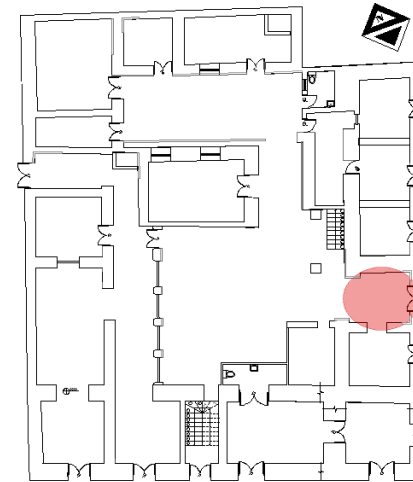
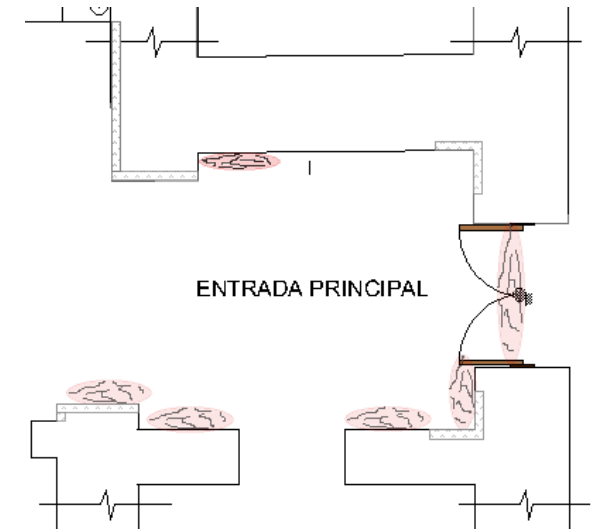
6

Muro-Cielo falso

Humedad

Humedad en tela de lienzo
Humedad en los muros de adobe
Desprendimiento de material

Humedad causa por problemas en la estructura del piso superior

Perdida de materiales y elementos decorativos, caída de pintura. Desgaste de la tela

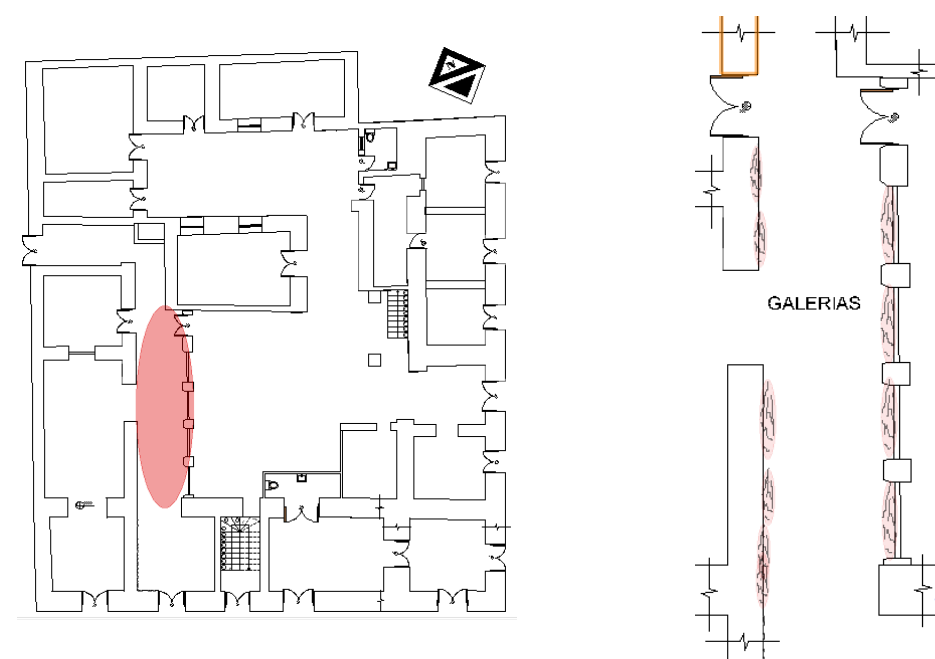
7

Muro de adobe-Cielo falso

Desprendimiento

Humedad en los muros de adobe
Desprendimiento de revoque interior
Reposición del cielo falso

Humedad causa por problemas en la estructura del piso superior, falta de mantenimiento

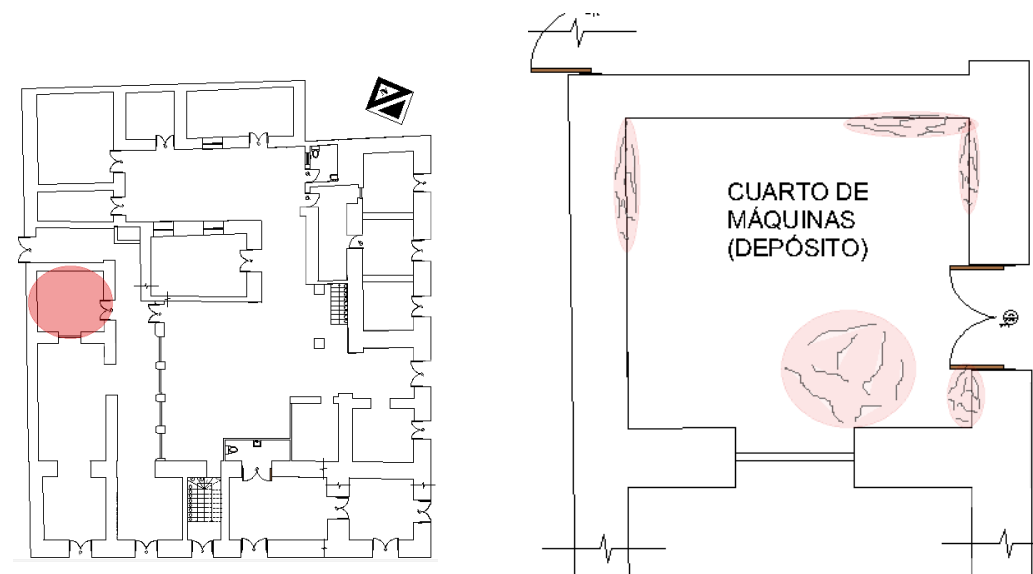
Desprendimiento del mortero, caída de entramado de caña y daño de estructura de madera

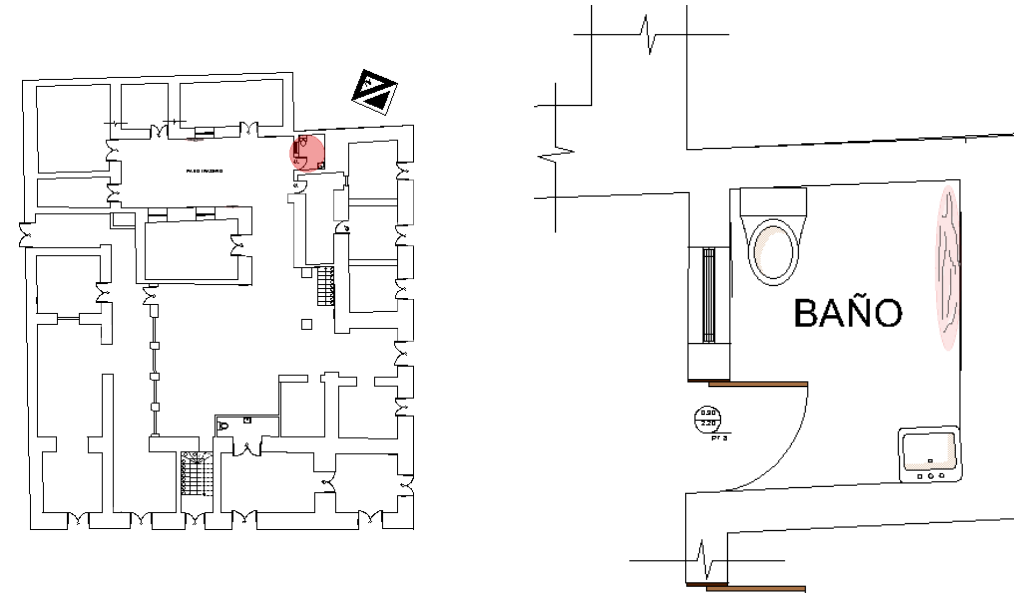
Desprendimiento de revoque interior

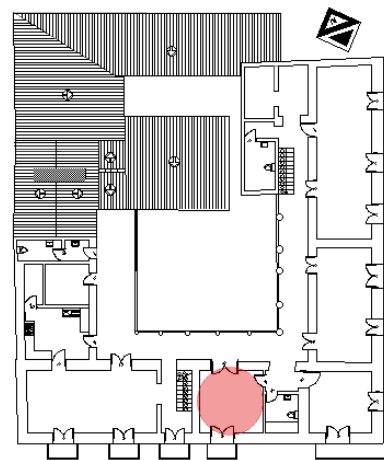
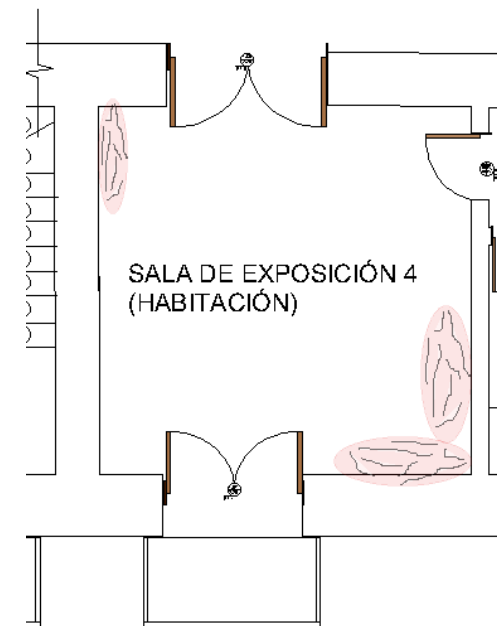
Humedad en cielo falso, mal estado del machihembre

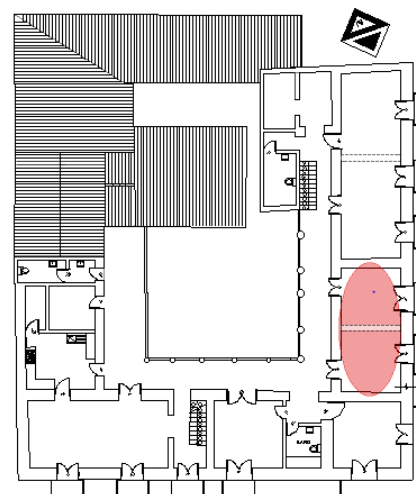
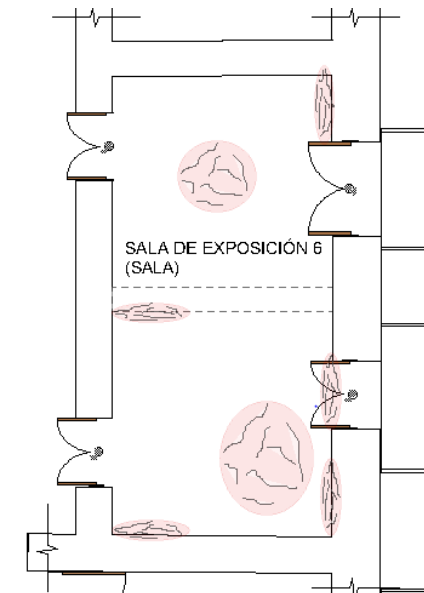
Mal estado del machihembre
Desgaste y humedad de tela de lienzo

Humedad y rotura de tela de lienzo, caída de pintura
Mal estado de piso de machihembre

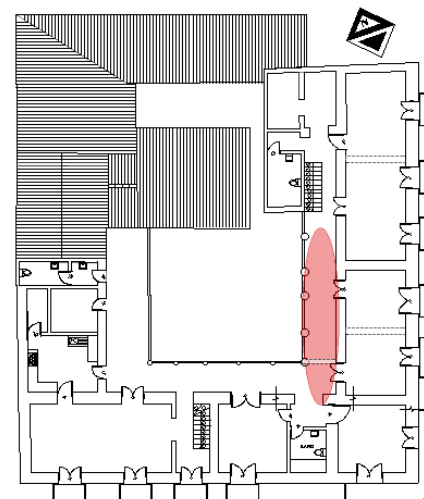
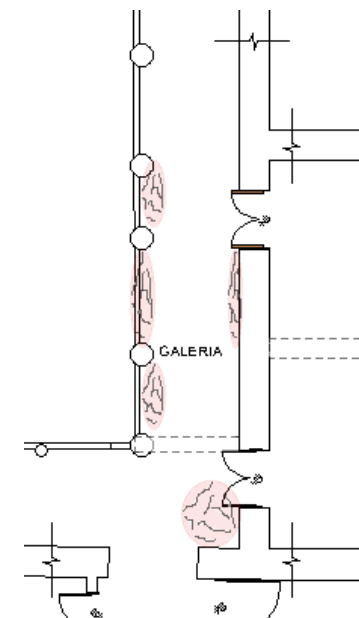
Humedad y rotura de tela de lienzo, caída de pintura
Perdida de ornamentación

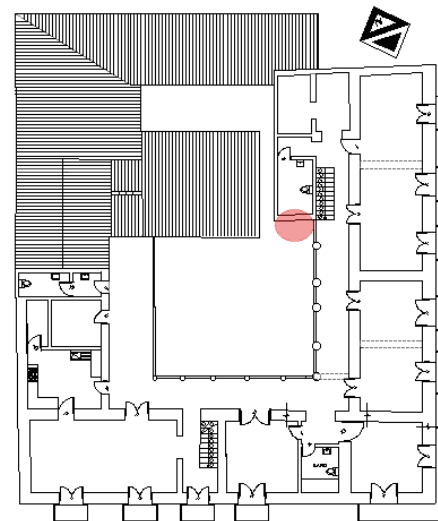
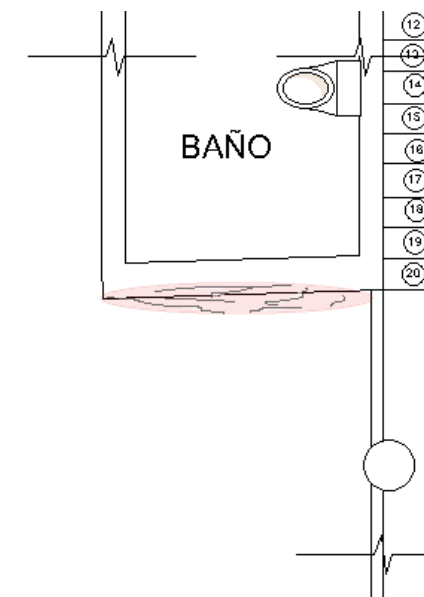
Deterioro del muro de adobe, al quedar a la intemperie

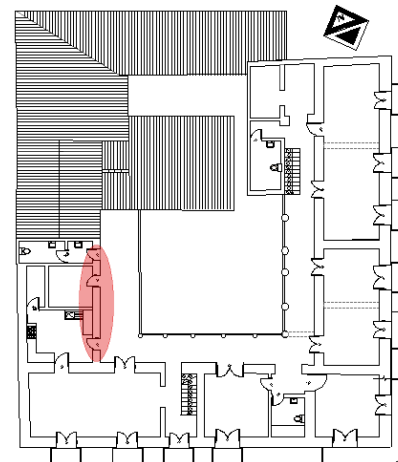
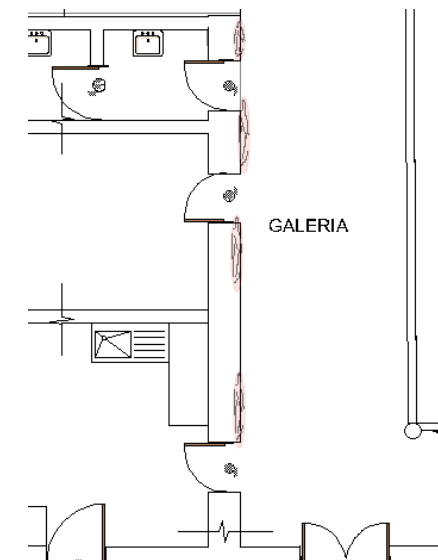
Generación de moho en muros
Deterioro de pintura

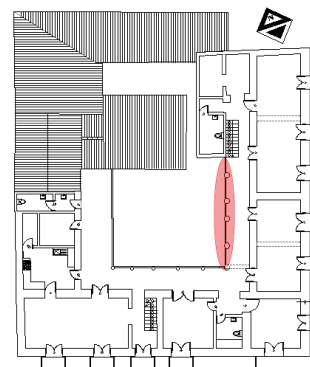
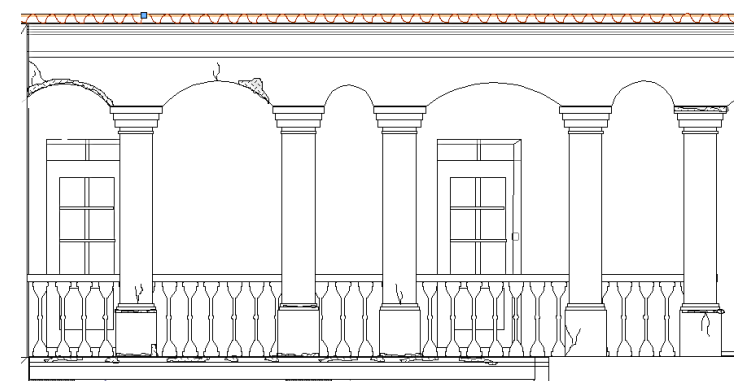
Desprendimiento de materiales de revoque exteriores

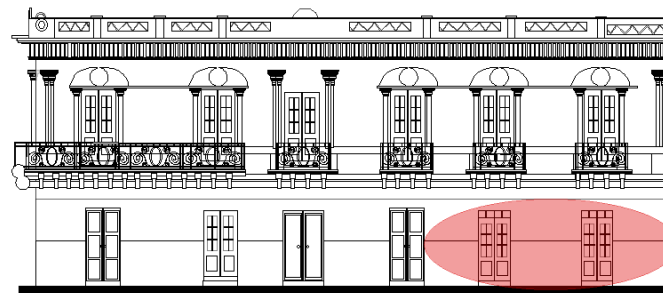
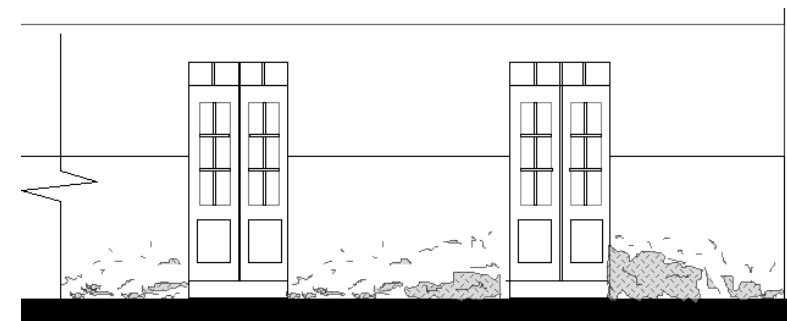
Desprendimiento de revoque y corrosión

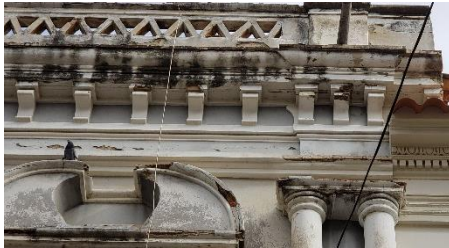
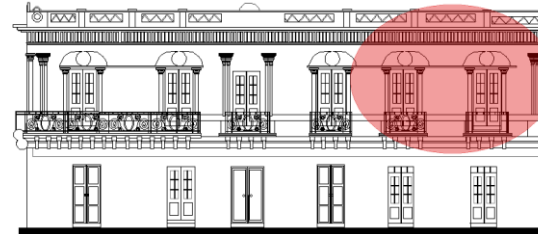
Desprendimiento de materiales, corrosión de barandas

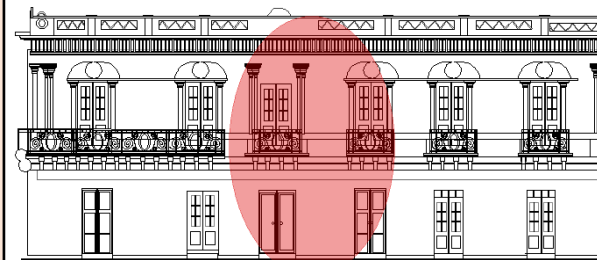
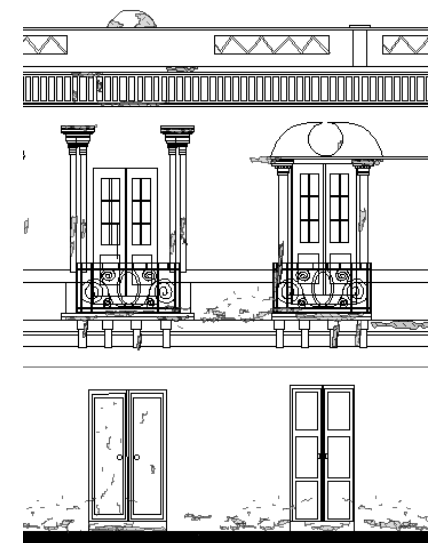
Desprendimiento de materiales, desgaste en puerta de madera, corrosión de barandas

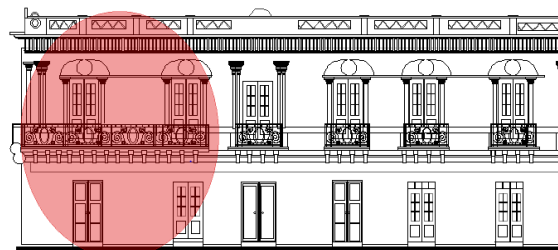
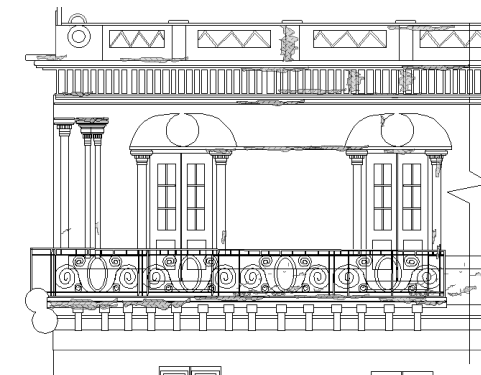
Desprendimiento de materiales, corrosión de barandas

Desprendimiento de materiales, humedad en revoque y
pintura
Deterioro en elementos decorativos

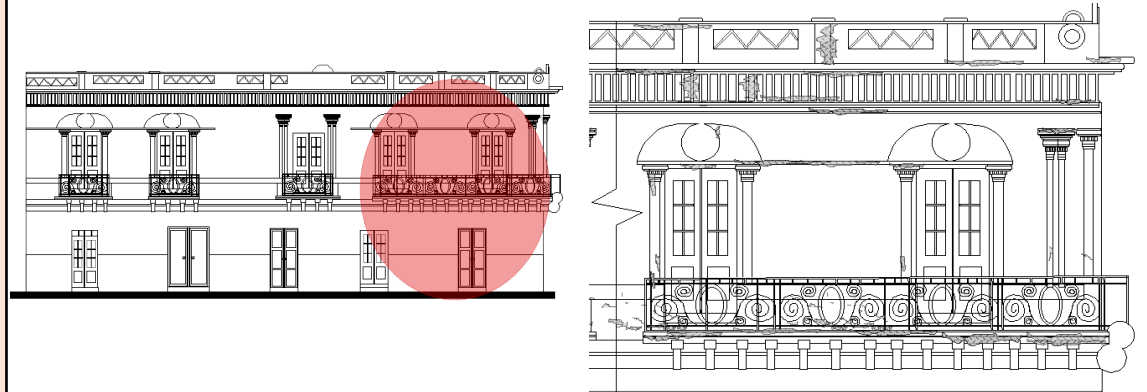
Desprendimiento de materiales, corrosión de barandas

Desprendimiento de materiales, humedad en revoque y
pintura
Deterioro en elementos decorativos

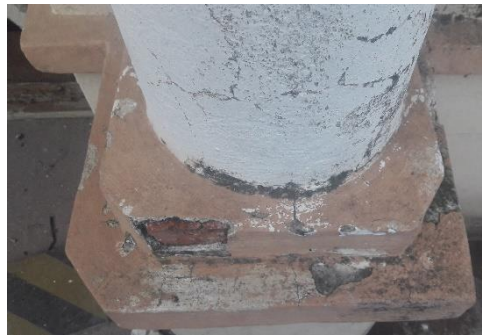
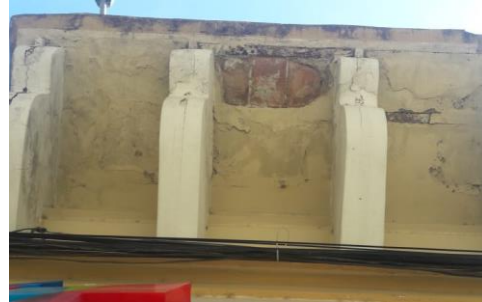
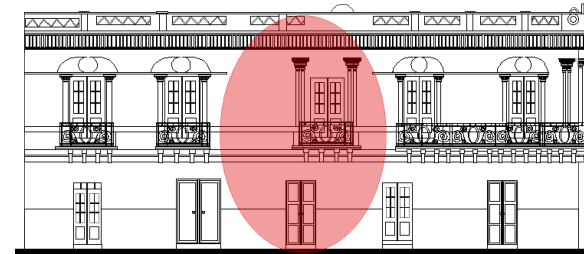
Desprendimiento de materiales, corrosión de barandas

Desprendimiento de materiales, humedad en revoque y
pintura
Deterioro en elementos decorativos

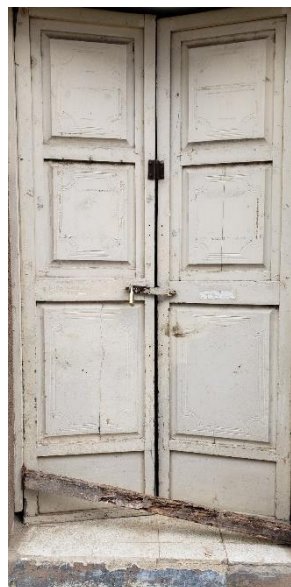
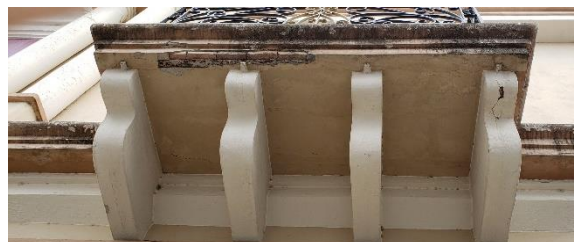
Desprendimiento de revoque y corrosión

Revoque exterior, mortero de cal yeso y arcilla, pintura

Desprendimiento de materiales, corrosión de barandas
Puerta de madera en mal estado

Desprendimiento de materiales, humedad en revoque y
pintura
Deterioro en elementos decorativos y puertas
