- UNIVERSIDAD AUTÓNOMA "JUAN MISHAEL SARACHO"
- Facultad de Ciencias y Tecnología Carrera de Arquitectura y Urbanismo

- INVENTARIO DE CONSTRUCCIÓN
 - FICHAS TÉCNICAS DE ESTADO ACTUAL DE EXTERIOR DE VIVIENDAS
- Revitalización Urbana del Eje Central Av. Domingo Paz
(Rotonda del Mirador "La Loma de San Juan" hasta Calle Gral. Trigo.)

PAISAJE URBANO: FICHAS TÉCNICAS DE FACHADAS DE VIVIENDAS EN ÁREA DE INTERVENCIÓN

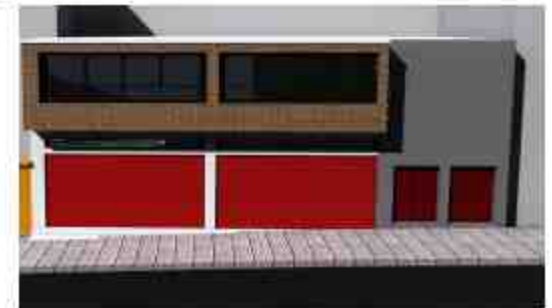
FOTOGRAFÍA 1 : Vivienda Comercial, levantamiento digital.
