La accesibilidad vial al municipio de Uriondo se realiza a través de una carretera con pavimento flexible, hasta el poblado Concepción, distante a 25 km de la ciudad de Tarija. El tramo Cruce Al Valle De Concepción - Valle De Concepción tiene una longitud de 8.34 km, siendo una ruta de importante integración vial, dado su considerable flujo vehicular por su demanda tanto turística como productiva, al ser una zona vitivinícola por excelencia.

Si se aplican mediciones indirectas a través de Ortofotos obtenidas con Drone para la medición del deterioro del pavimento correspondiente al tramo Cruce Al Valle De Concepción - Valle De Concepción; entonces se alcanzarán resultados similares y factibles a los obtenidos con métodos de auscultación directa, para la determinación del índice de condición de pavimento (PCI).

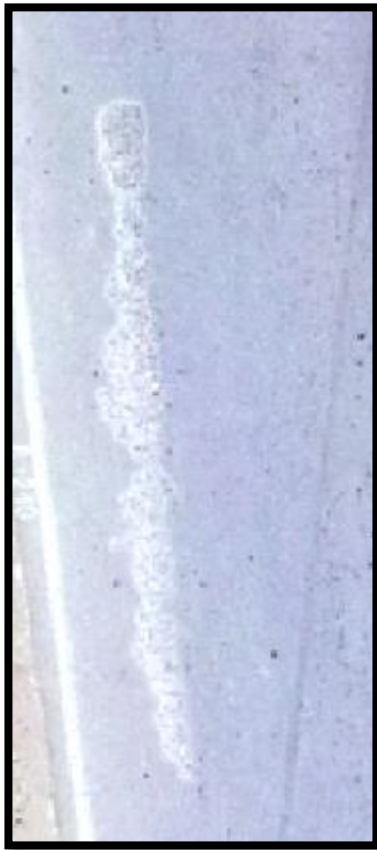
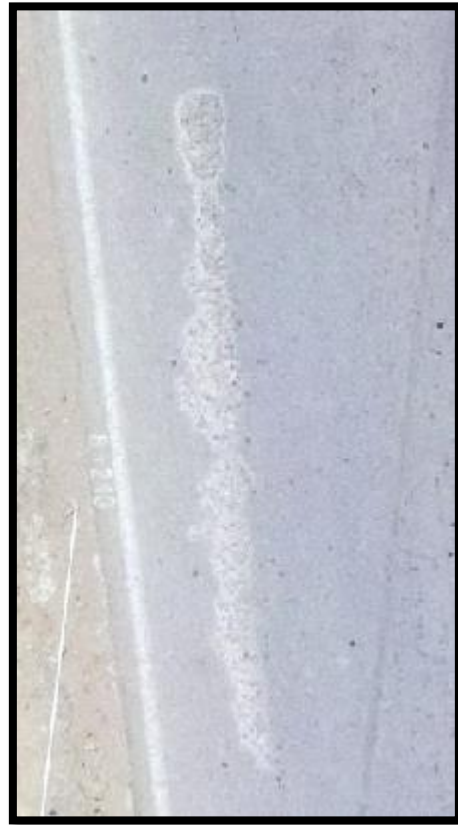
Figura 127 Comparación de fallas detectadas

Como se puede observar en las imágenes, es evidente la diferencia en cuando a las calidades de la resolución de las imágenes, si bien se logran visualizar algunas fallas a una altura de vuelo de 60 metros, no se tiene una correcta certidumbre sobre su extensión o dimensión total, sin embargo, las fallas con severidades altas y de cantidades considerablemente altas, son más evidentes tanto en alturas de vuelos de 60 metros como de 20 metros.

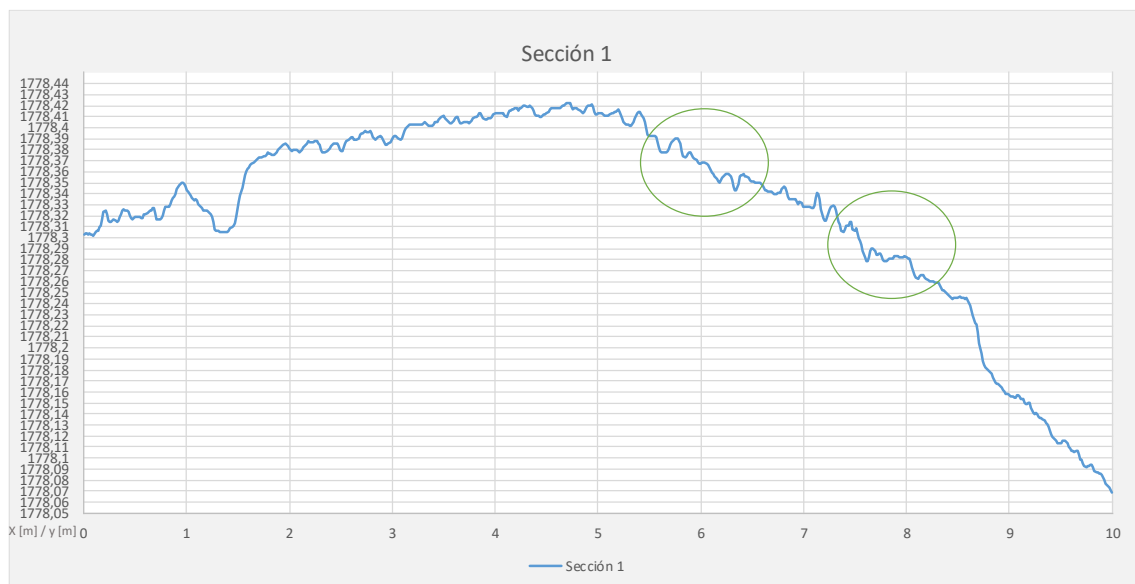
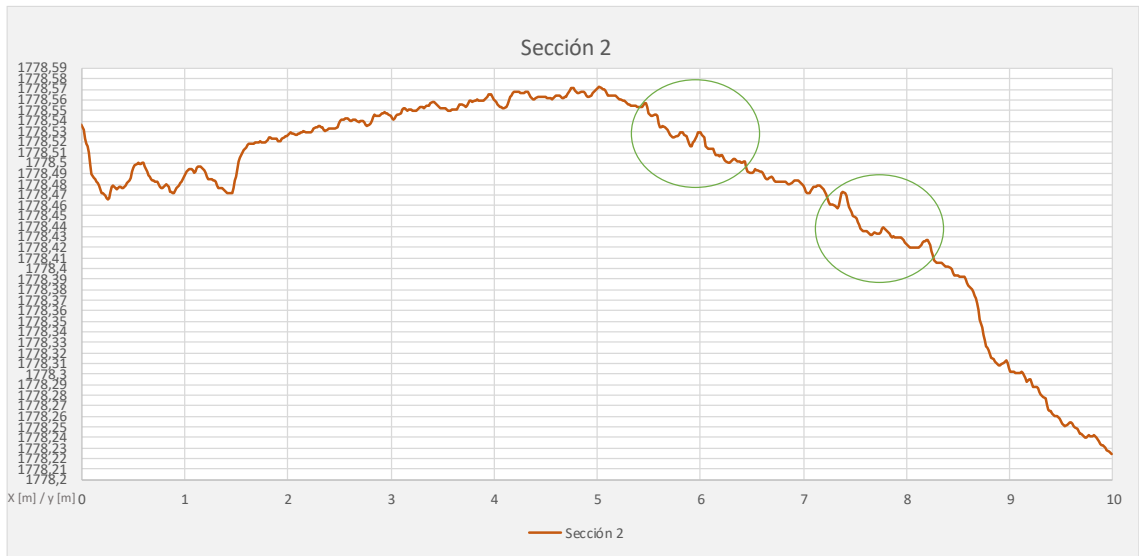
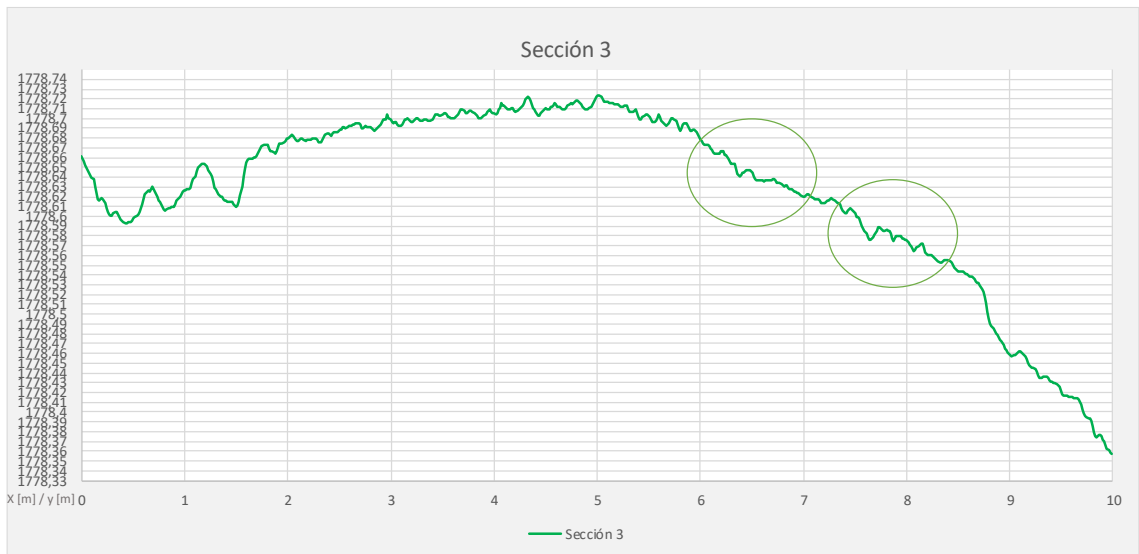
Figura 150 sección transversal sobre ahuellamiento

Las secciones transversales proporcionadas, corresponden a la unidad de muestro 14 A, a continuación, se presenta una fotografía de campo y una captura del modelo digital de terreno.

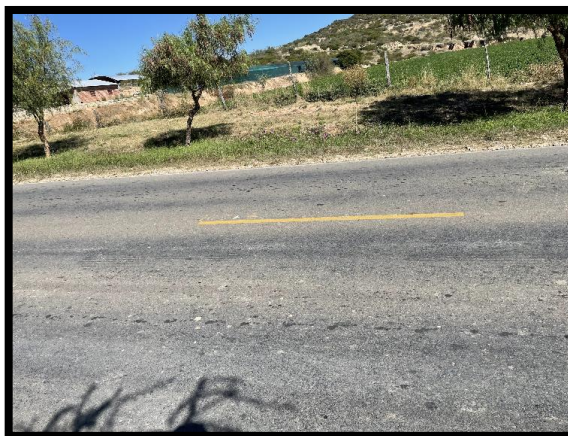
Figura 153 Fotografía de campo correspondiente al ahuellamiento

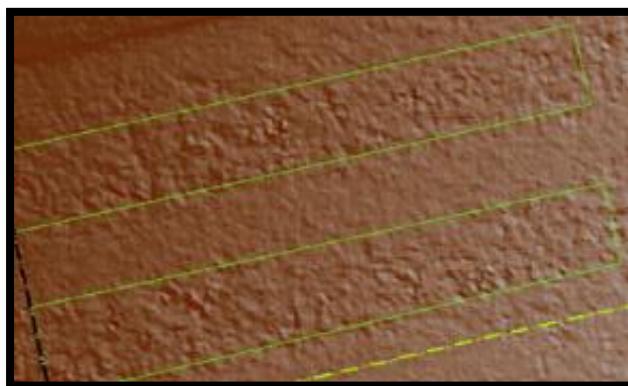
Figura 154 Modelo digital del terreno correspondiente al ahuellamiento

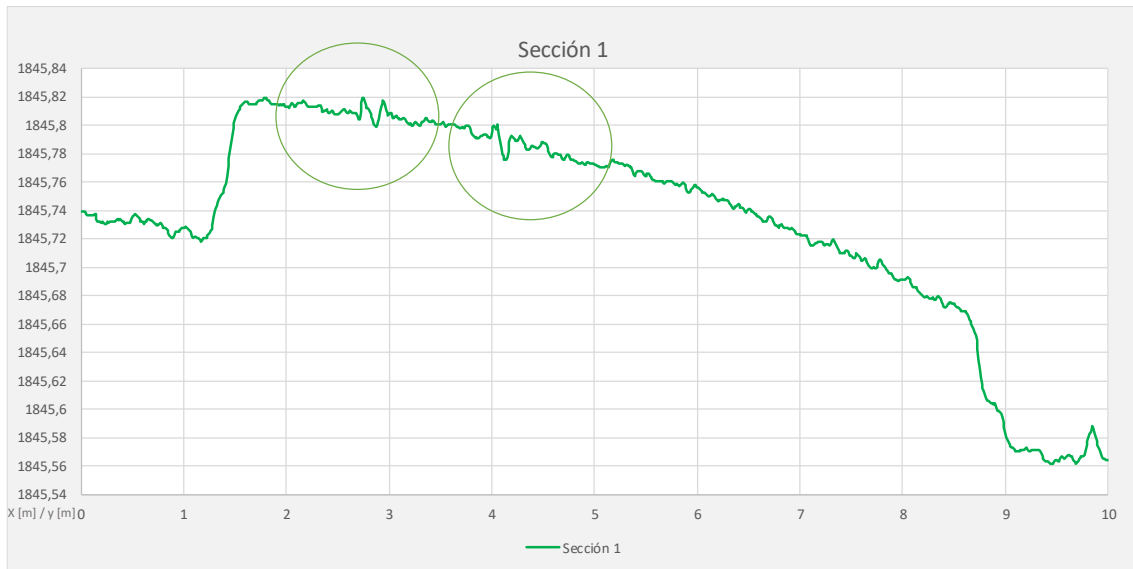
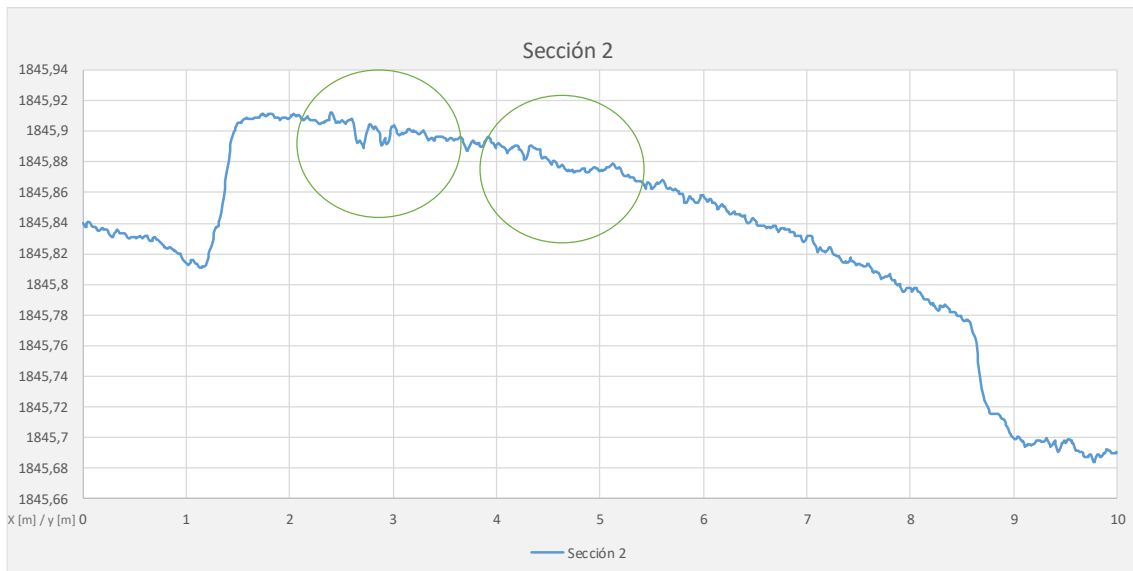
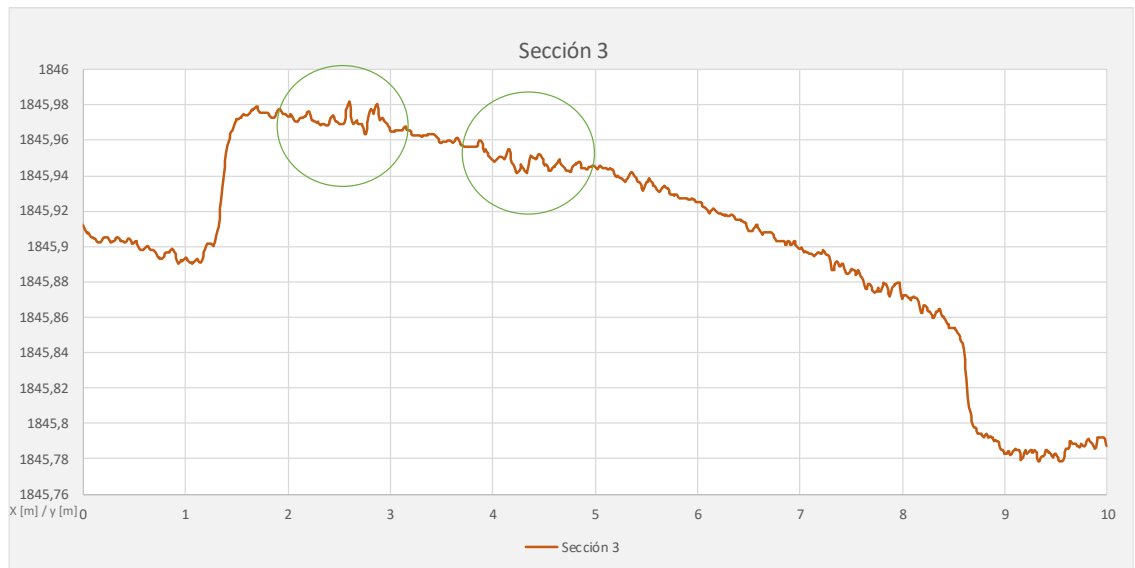
Figura 155 sección transversal sobre ahuellamiento

Las secciones transversales proporcionadas, corresponden a la unidad de muestro 2 A, a continuación, se presenta una fotografía de campo y una captura del modelo digital de terreno.

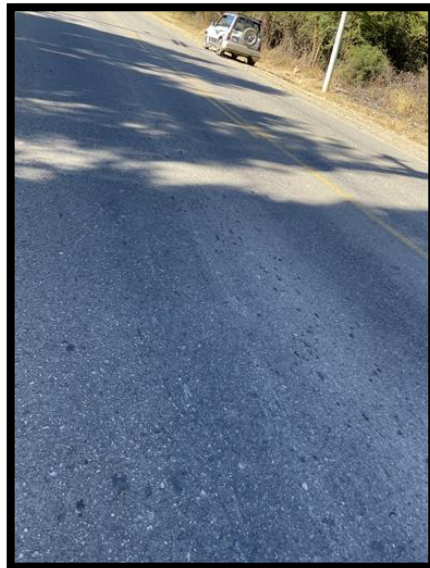
Figura 158 Fotografía de campo correspondiente al ahuellamiento

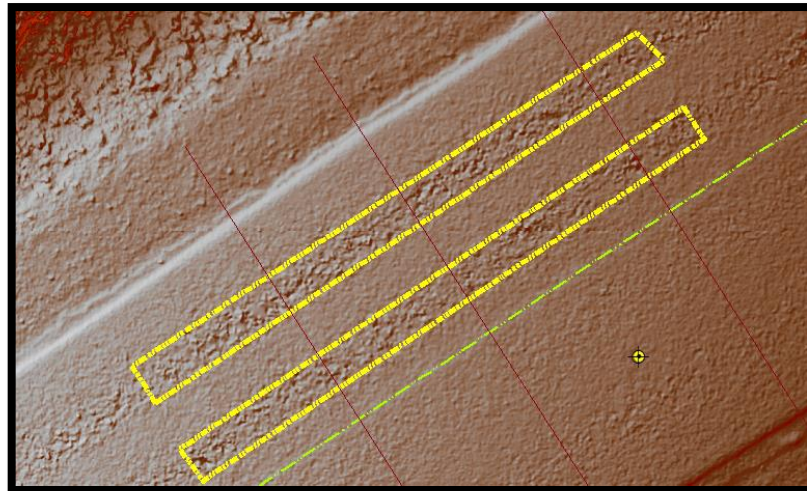
Figura 159 Modelo digital del terreno correspondiente al ahuellamiento

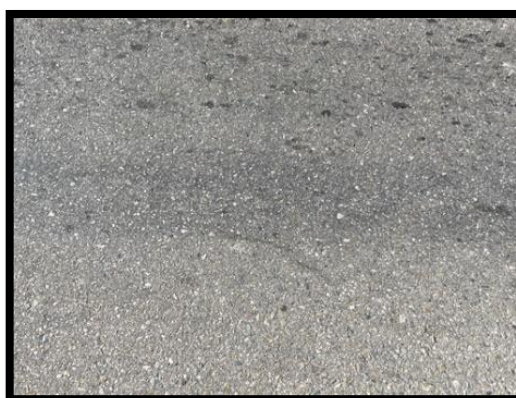
El tamaño del Pixel resulta en 7.9 mm/pix o aproximadamente 8 mm al final del tramo, lo que supone una disminución de la resolución frente a la usada en todo el proyecto sobre terrenos planos, de 5 mm/pixel. No obstante, no deja de ser una muy buena resolución de trabajo, logrando así identificar fallas con severidades bajas.

Figura 162 Grieta de severidad baja, ubicada en el tramo inclinado
