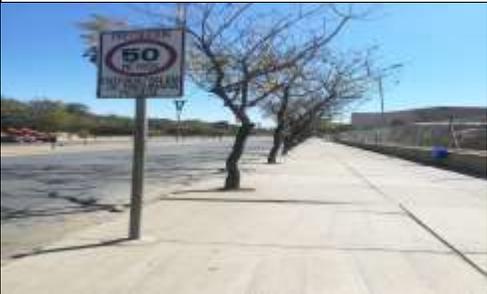
Figura 4.15 Señalización vertical de advertencia prog. 0+170 y prog 0+260

Ubicación	
Prog: 0+170	
Nombre de acceso:	Av.Integracion
Advertencia precaución a 50 m entrada y salida de

ESTADO FISICO	Desgaste de leyenda de lamina
CONDICIÓN	Bueno
FACTORES	Radiacion solar, Precipitación

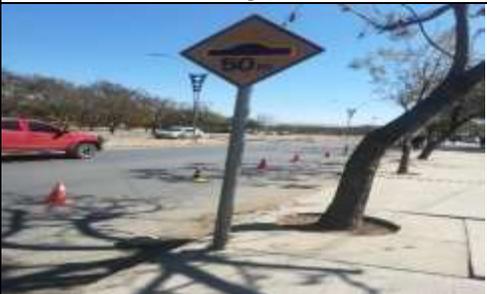
Figura 4.16 Señalización vertical de advertencia prog. 0+280 y prog 0+440

Ubicación	
Prog: 0+280	
Nombre de acceso:	Av.Integracion
Advertencia rompemuella a 50m

ESTADO FISICO	Visible
CONDICIÓN	Bueno

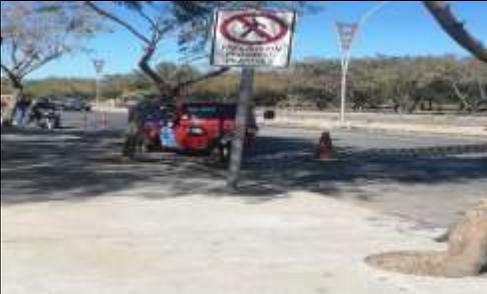
Figura 4.17 Señalización vertical restrictiva prog. 0+480 y prog 0+610

Ubicación	
Prog: 0+480	
Nombre de acceso:	Av.Integracion
Restrictiva prohibido paso peatonal

ESTADO FISICO	Visible
CONDICIÓN	Bueno

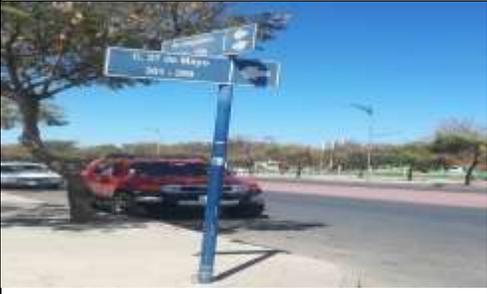
Figura 4.18 Señalización informativa de destino prog. 0+620 y prog 0+760

Ubicación	
Prog: 0+620	
Nombre de acceso:	Av.Integracion
Informativa de destino

ESTADO FISICO	visible
CONDICIÓN	regular
FACTORES	Radiación solar, Precipitación

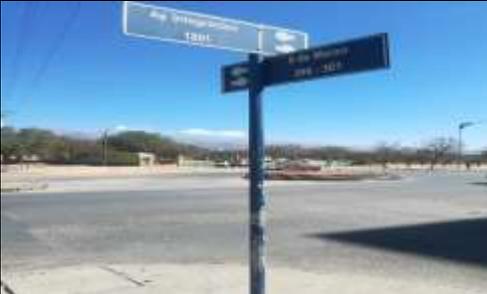
Figura 4.19 Señalización informativa de destino prog. 0+500 y prog 1+000

Ubicación	
Prog: 0+500	
Nombre de acceso:	Av.Integracion
Informativa de destino

ESTADO FISICO	Desgaste de leyenda de lamina
CONDICIÓN	Regular
FACTORES	Radiación solar, Precipitación

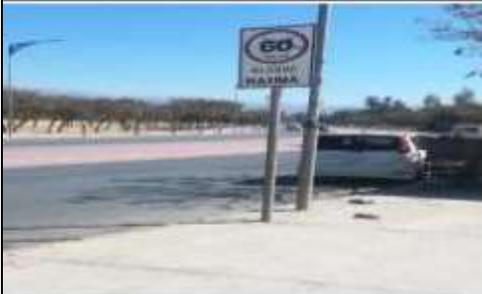
Figura 4.20 Señalización vertical de advertencia prog. 0+620

Ubicación	
Prog: 0+620	
Nombre de acceso:	Av.Integracion
Advertencia velocidad maxima 60 km/h

ESTADO FISICO	Visible
CONDICIÓN	Bueno

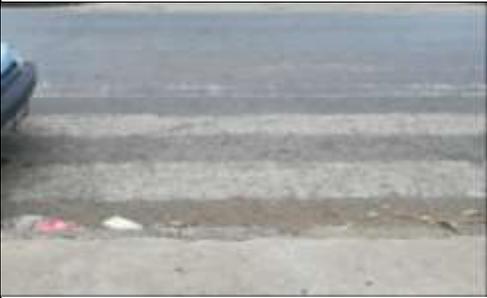
Figura 4.21 Señalización Horizontal prog. 0+995 y prog. 1+485

Ubicación	
Prog: 0+995	
Nombre de acceso:	Av.Integracion
Cruce de paso peatonal

ESTADO FISICO	Desgaste de pintura
CONDICIÓN	Malo
FACTORES	Efectos
Circulación vehicular	Desgaste de pintura en el pavimento
Circulación de transeunte	Desgaste de pintura en el pavimento

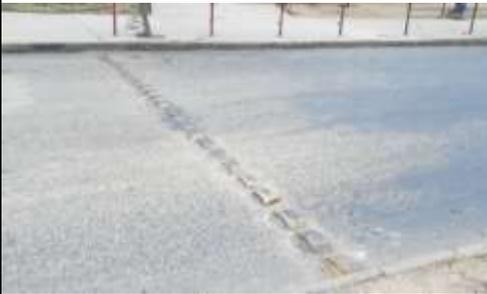
Figura 4.22 Reductor de velocidad prog. 0+030 y prog. 0+330

Ubicación	
Prog: 0+030	
Nombre de acceso:	Av.Integracion
Tachas reductor de velocidad

ESTADO FISICO	Falta de reductores
CONDICIÓN	Regular
FACTORES	Efectos
Precipitación	Perdida de resistencia al mecanismo de material

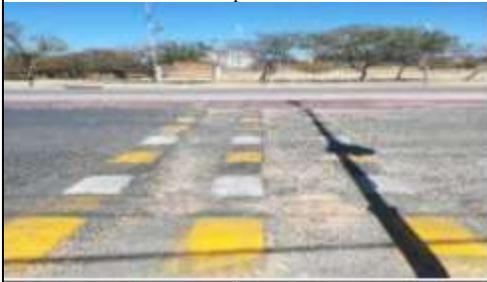
Figura 4.23 Reductor de velocidad prog. 1+355

Ubicación	
Prog: 1+355	
Nombre de acceso:	Av.Integracion
Rompemuelle

ESTADO FISICO	Borroso
CONDICIÓN	Malo
FACTORES	Uso,pintado por extranjeros

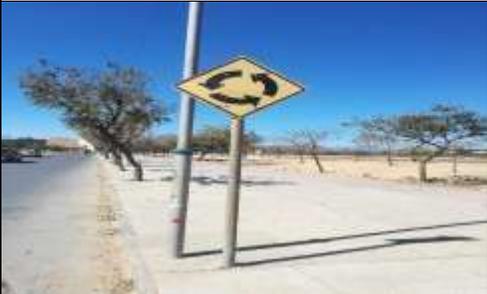
Figura 4.24 Señalización vertical de advertencia prog. 0+265 y prog 1+300

Ubicación	
Prog: 0+265	
Nombre de acceso:	Av.Integracion
Advertencia de rotonda

ESTADO FISICO	Visible
CONDICIÓN	Bueno

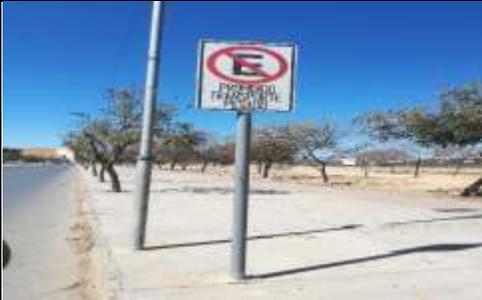
Figura 4.25 Señalización vertical restrictiva prog. 0+310 y prog 1+425

Ubicación	
Prog: 0+310	
Nombre de acceso:	Av.Integracion
Restriictiva no estacionar

ESTADO FISICO	Visible
CONDICIÓN	Bueno

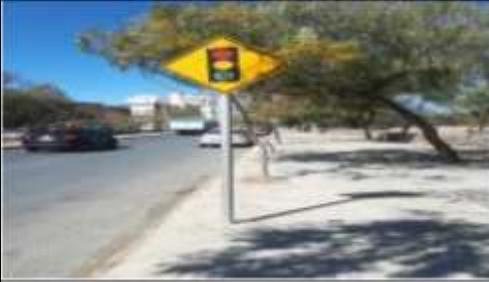
Figura 4.26 Señalización vertical de advertencia prog. 1+240

Ubicación	
Prog: 1+240	
Nombre de acceso:	Av.Integracion
Advertencia semaforo

ESTADO FISICO	Visible
CONDICIÓN	Bueno

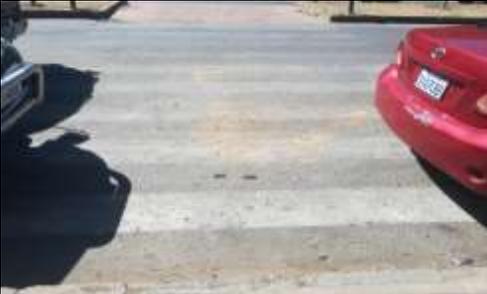
Figura 4.27 Señalización Horizontal prog. 1+490 y prog. 0+010

Ubicación	
Prog: 1+490	
Nombre de acceso:	Av.Integracion
Cruce de paso peatonal

ESTADO FISICO	Desgaste de pintura
CONDICIÓN	Malo
FACTORES	Efectos
Circulación vehicular	Desgaste de pintura en el
Circulación de	Desgaste de pintura en el

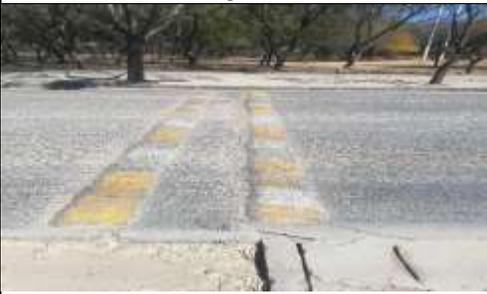
Ubicación	
Prog: 1+260	
Nombre de acceso:	Av.Integracion
Rompemuelle

ESTADO FISICO	Borroso
CONDICIÓN	Malo
FACTORES	Uso,pintado por extranjeros

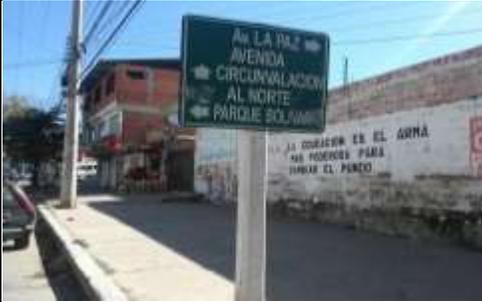
Ubicación	
Prog: 0+340	
Nombre de acceso:	Av. Circunvalación
Informativa de destino (verde)

ESTADO FISICO	Desgaste de leyenda de lamina
CONDICIÓN	Regular
FACTORES	Circulación de transeunte, Viento

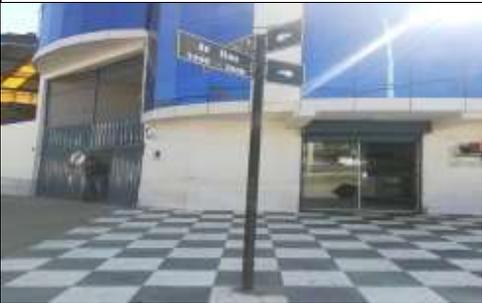
Ubicación	
Prog: 0+225	
Nombre de acceso:	Av. Circunvalación
Informativa de destino

ESTADO FISICO	Desgaste de leyenda de lamina
CONDICIÓN	Regular
FACTORES	Radiación solar, Precipitación

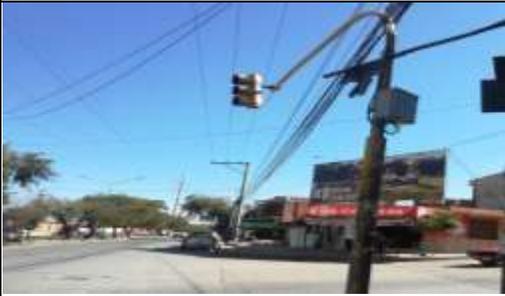
Ubicación	
Prog: 0+360	
Nombre de acceso:	Av. Circunvalación
Semaforo

ESTADO FISICO	De buen aspecto
CONDICIÓN	Bueno

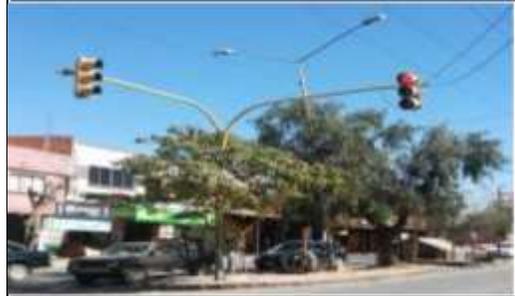
Ubicación	
Prog: 0+380	
Nombre de acceso:	Av. Circunvalación
Semaforo de doble via

ESTADO FISICO	De buen aspecto
CONDICIÓN	Bueno

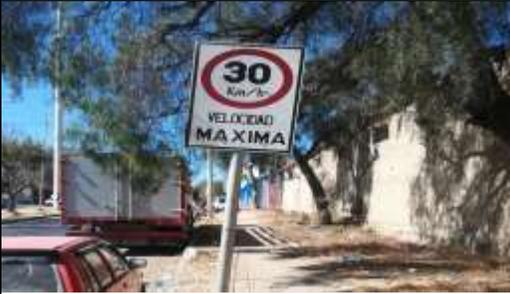
Ubicación	
Prog: 0+810	
Nombre de acceso:	Av. Circunvalación
Restictiva velocidad maxima

ESTADO FISICO	Visible
CONDICIÓN	Bueno

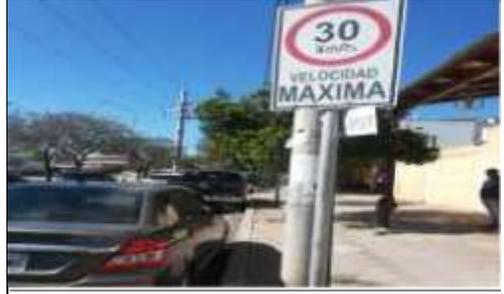
Ubicación	
Prog: 0+950	
Nombre de acceso:	Av. Circunvalación
Restictiva velocidad maxima

ESTADO FISICO	Visible
CONDICIÓN	Bueno

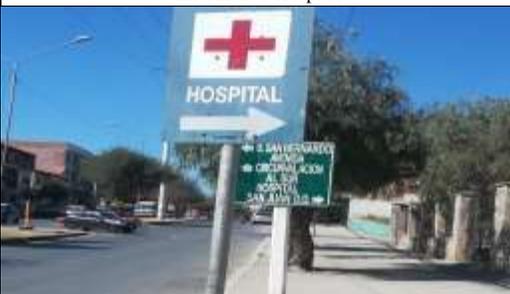
Ubicación	
Prog: 0+160	
Nombre de acceso:	Av. Circunvalación
Informativa Hospital

ESTADO FISICO	Desgaste de leyenda de lamina
CONDICIÓN	Regular
FACTORES	Radiacion solar, Precipitación

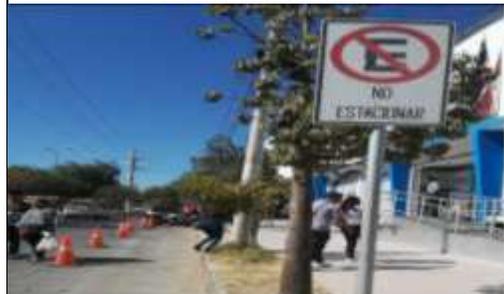
Ubicación	
Prog: 0+880	
Nombre de acceso:	Av. Circunvalación
Restictiva no estacionar

ESTADO FISICO	Desgaste de leyenda de lamina
CONDICIÓN	Bueno
FACTORES	Radiacion solar, Precipitación

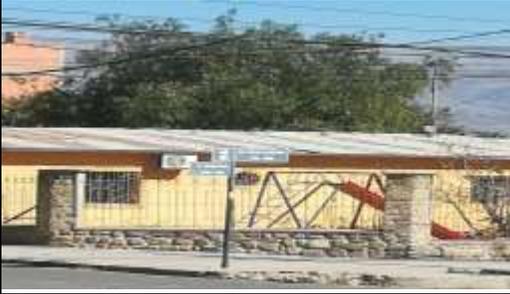
Ubicación	
Prog: 0+335	
Nombre de acceso:	Av. Circunvalación
Informativa de destino

ESTADO FISICO	Desgaste de leyenda de lamina
CONDICIÓN	Regular
FACTORES	Radiacion solar, Precipitación

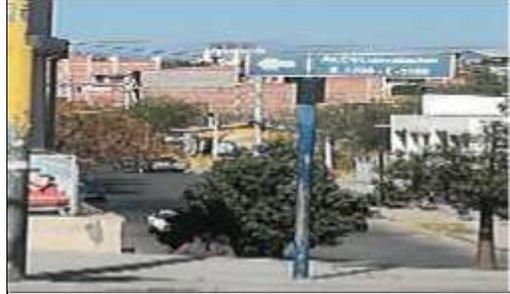
Ubicación	
Prog: 0+660	
Nombre de acceso:	Av. Circunvalación
Informativa de destino

ESTADO FISICO	Desgaste de leyenda de lamina
CONDICIÓN	Regular
FACTORES	Radiacion solar, Precipitación

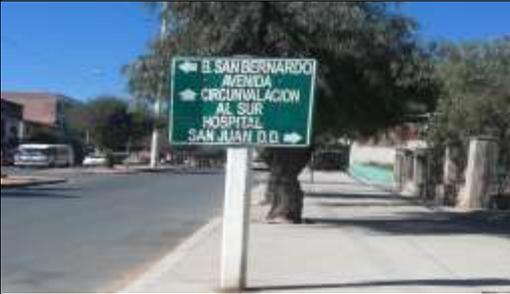
Ubicación	
Prog: 0+165	
Nombre de acceso:	Av. Circunvalación
Informativa de destino (verde)

ESTADO FISICO	Desgaste de leyenda de lamina
CONDICIÓN	Regular
FACTORES	Radiacion solar, Precipitación

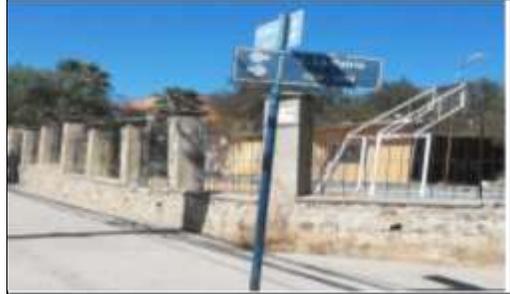
Ubicación	
Prog: 0+143	
Nombre de acceso:	Av. Circunvalación
Informativa de destino

ESTADO FISICO	Desgaste de leyenda de lamina
CONDICIÓN	Regular
FACTORES	Radiacion solar, Precipitación

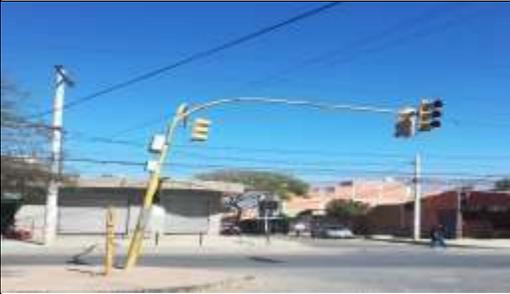
Ubicación	
Prog: 0+000	
Nombre de acceso:	Av. Circunvalación
Semaforo de tres vias

ESTADO FISICO	Inclinado
CONDICIÓN	Malo
FACTORES	Colisión, Viento

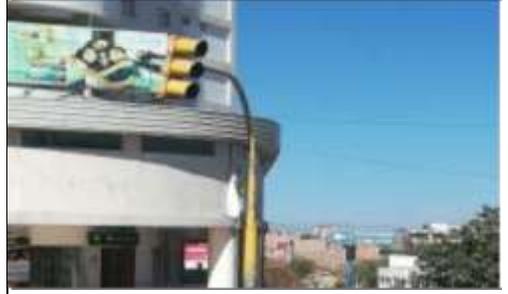
Ubicación	
Prog: 0+660	
Nombre de acceso:	Av. Circunvalación
Semaforo

ESTADO FISICO	De buen aspecto
CONDICIÓN	Bueno
