Este trabajo tiene como objetivo definir las condiciones superficiales y estructurales de un pavimento flexible en las avenidas Guillermo Beltrán - San Luis, aplicando los métodos de Índice de condición de pavimento (PCI), índice de serviciabilidad de pavimento (PSI) y el índice internacional de rugosidad (IRI), para poder identificar los deterioros que se presenta en el pavimento y la evaluación estructural por el método de la viga de Benkelman y así poder evaluar el estado actual en el que se encuentra el pavimento.

Evaluar el deterioro superficial y estructural del pavimento flexible de las avenidas Guillermo Beltrán - San Luis, empleando los métodos, PCI, IRI, PSI para así poder establecer un plan de mejoras del pavimento de mantenimiento.

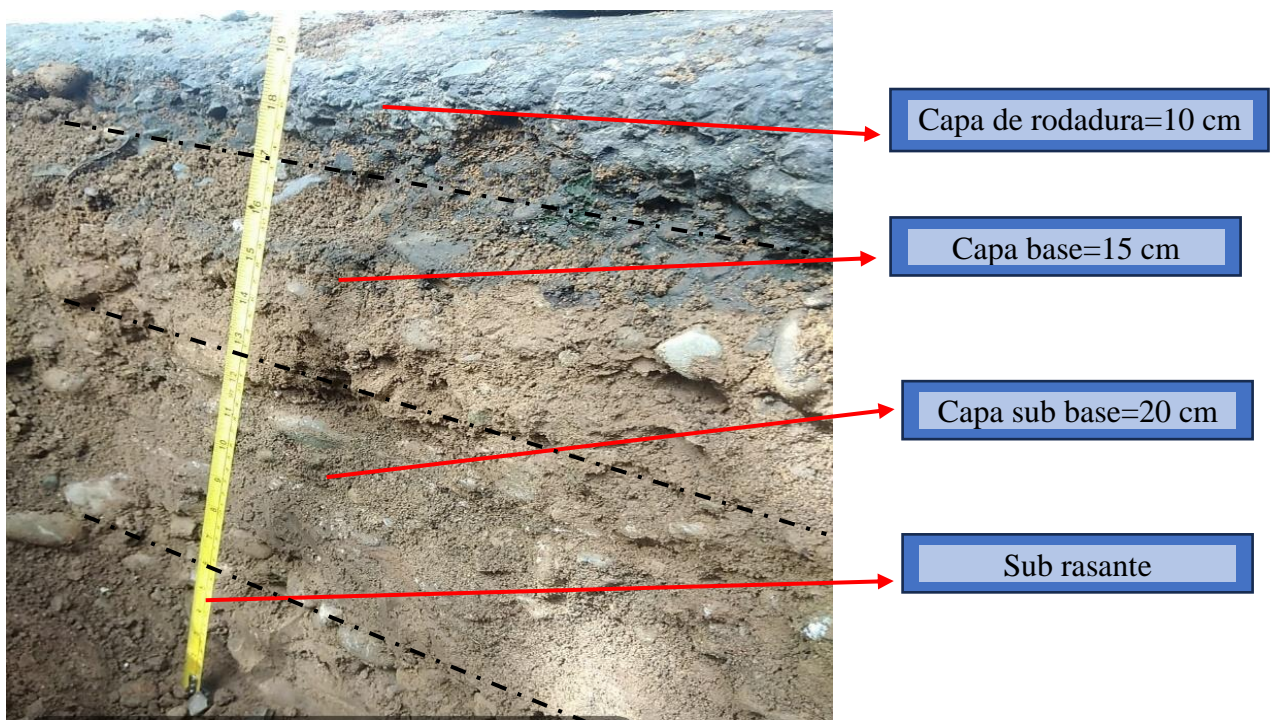
Figura 36: Espesores paquete estructural del tramo Guillermo Beltrán

Para verificar la conformación del paquete estructural y así poder realizar los ensayos necesarios para la evaluación superficial y estructural, se realizó una excavación en la progresiva 0+800 en la avenida Guillermo Beltrán y en la progresiva 2+600 en la avenida San Luis, con lo cual se pudo observar las profundidades de cada capa y se extrajo muestras de suelo de la capa base y de la capa sub base para analizarlas en laboratorio realizando los ensayos de granulometría, límites de Atterberg, clasificación, Proctor T – 180 y CBR, resultados que se encuentran en ANEXO VI.

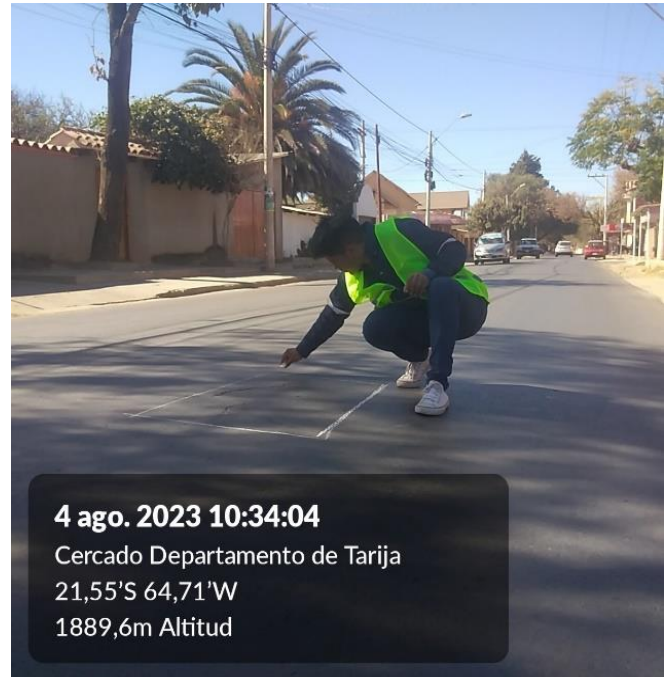
Figura 39: Inspección del tramo

Se debe marcar cada tipo falla existente en el tramo de estudio.

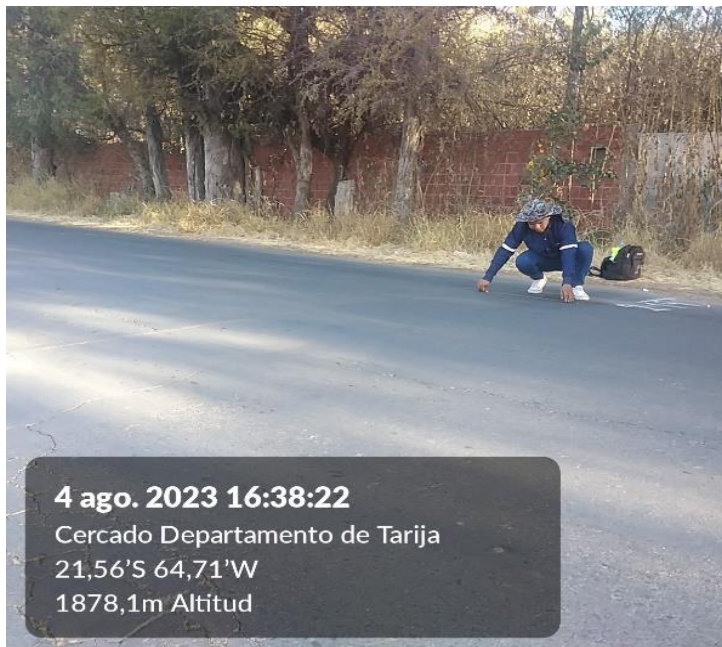
Figura 40: Estudio del tramo con el método PCI

Una vez identificadas las fallas existentes, se procede a medir y registrar las fallas según el tipo de daño en el que se encuentren.
