CAPÍTULO 1. ANTECEDENTES

En nuestra ciudad el puente de Tomatitas es necesaria la evaluación estructural y funcional debido a que es un puente muy antiguo fue construido en el año 1922, fue ampliado su calzada para dos vías en el año 1996 el mismo se encuentra en condiciones deterioradas por el permanente tránsito vehicular sobre todo vehículos pesados y también por las grandes riadas que genera el río Guadalquivir en épocas de lluvia.

¿Cómo incide la evaluación estructural de las patologías del puente de Tomatitas de la ciudad de Tarija?

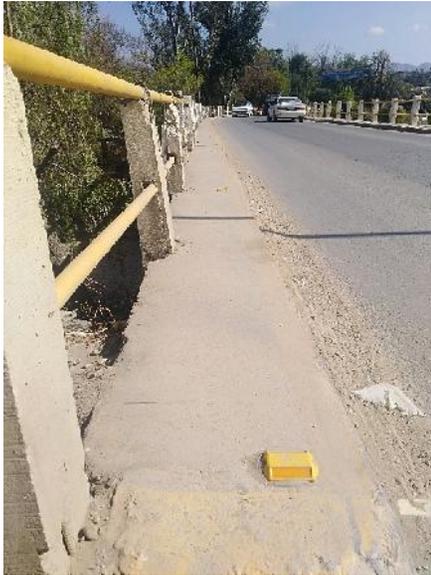
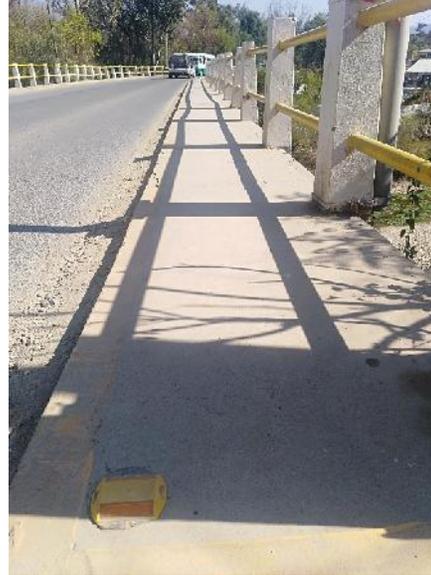
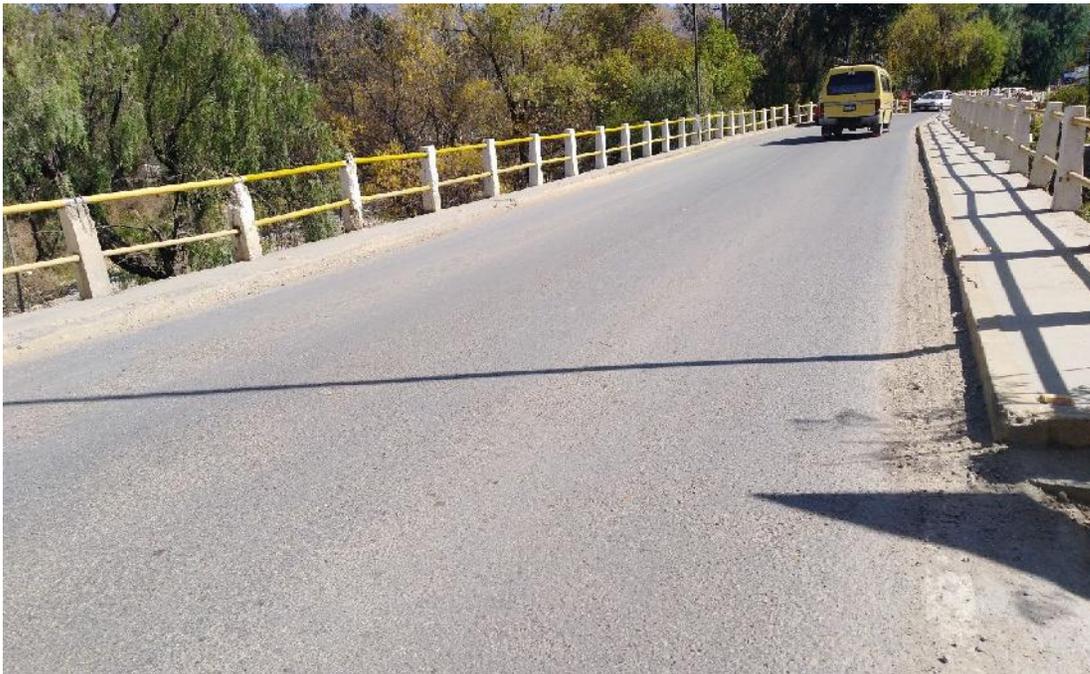
Figura 57

Las aceras son de hormigón tienen diferentes dimensiones, son muy estrechas en la parte izquierda la acera es de 0.80 m y descontando los postes de las barandas queda una distancia para circular de 0.60 m que es muy estrecha y peligrosa para circular un peatón la parte derecha viniendo de la ciudad tiene 1 m de ancho descontado 0.80 m para circular.

Acera lado izquierdo y acera lado derecho

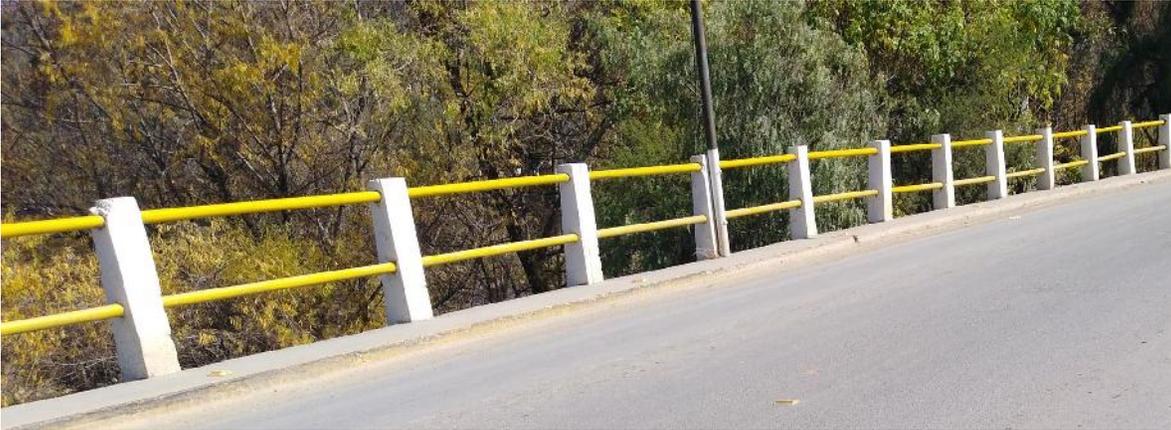
Figura 58

Las barandas del puente de Tomatitas son metálicas y los postes de hormigón armado, su estilo es muy antiguo no cumple con la normativa actual, la altura de los postes es aproximadamente de 0.83 m, la separación de poste a poste no es una distancia regular varia, sacando un promedio la separación es de 1.70 m

Barandas y Postes del puente vista lateral

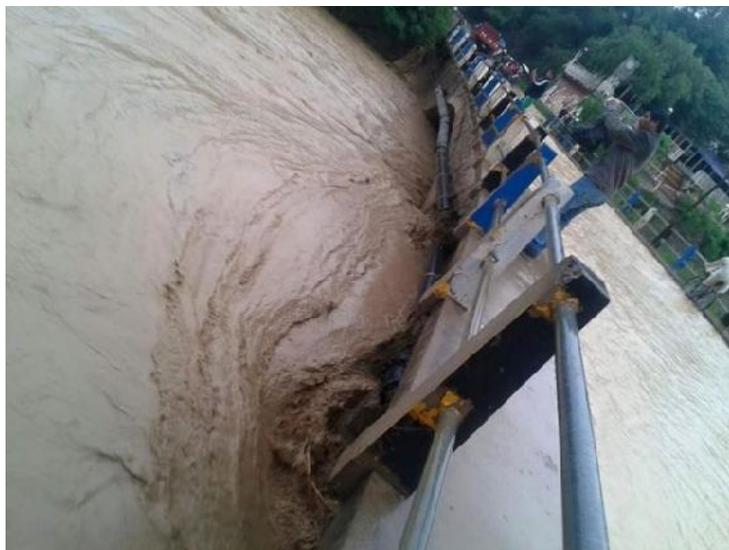
Figura 59

Crecida del rio Guadalquivir

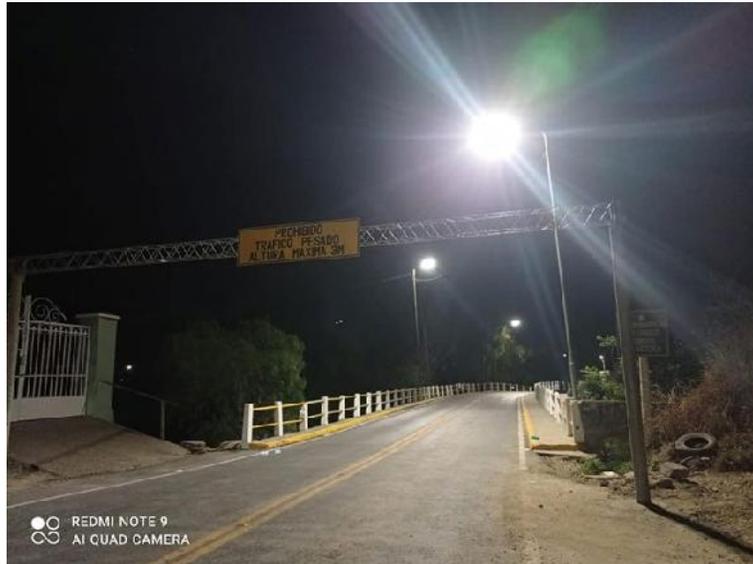
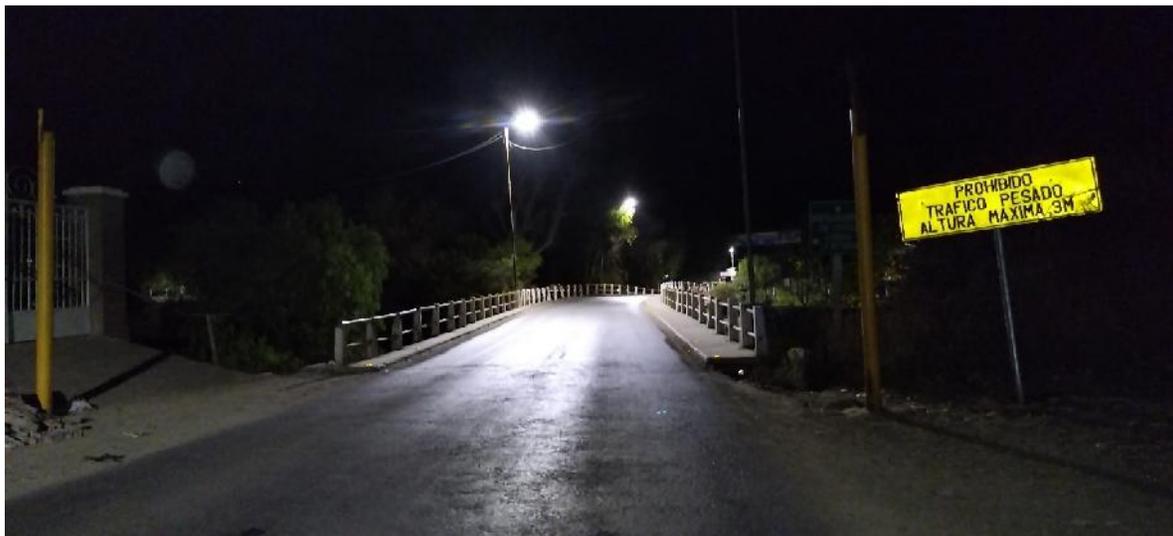
En lo que se refiere a la seguridad en el puente de Tomatitas, existió en su momento un pórtico de altura para que no circularan el transporte pesado, debido al mal estado de las carreteras alternas el transporte pesado nuevamente circula por el puente de Tomatitas, en la parte de la señalización es muy escasa solo se cuenta con un letrero guía de las rutas.

Figura 60*Señalización del Puente de Tomatitas*

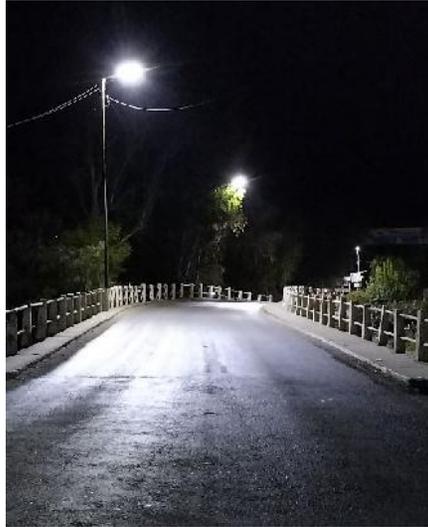
Figura 61

En iluminación existen tres postes en todo el puente uno en la parte derecha viniendo de la ciudad de Tarija y otros dos en la parte izquierda, la iluminación no alcanza a alumbrar eficientemente toda la calzada del puente.

Iluminación puentes de Tomatitas

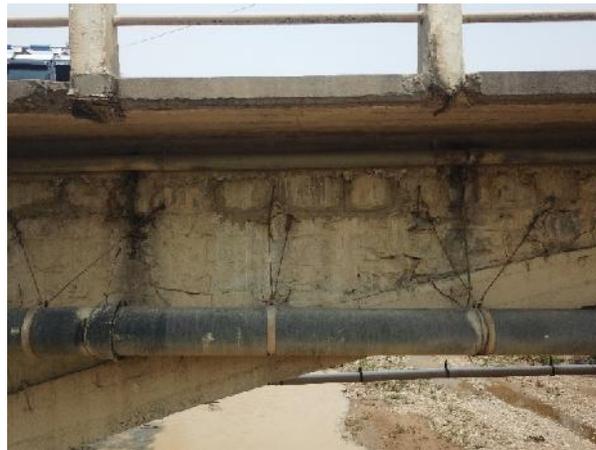
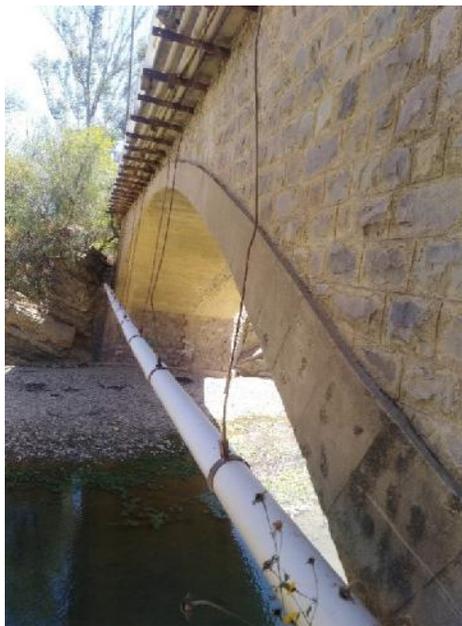
Figura 63

En el puente de Tomatitas sostiene varias tuberías que son de abastecimiento de agua tanto en la parte lateral derecha como lateral izquierda, si bien es común que pasen tuberías sobre un puente, estas tuberías se deben colocarlas de manera correcta, en el caso del puente de Tomatitas su forma de colocación es muy básica, se lo sostiene las tuberías por alambres sostenidos por los postes de las barandas, como también por fierros incrustados en los tímpanos que dañan a la mampostería de piedra dejando grietas donde puede infiltrar agua y ocasionar muchos daños.

Servicios Públicos Instalados

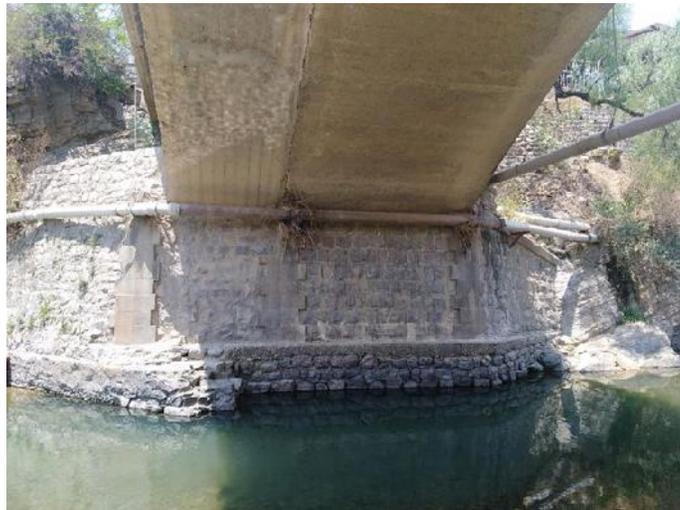
Figura 71

Estribo situado en la parte de la Provincia de Cercado

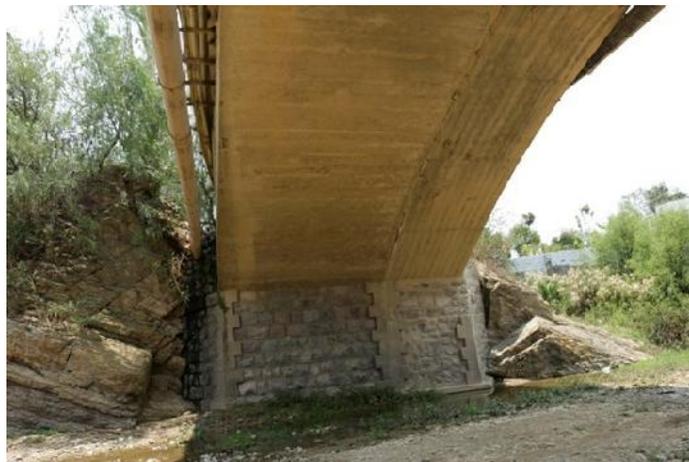
Figura 72

Estribo situado en la parte de la Provincia de Méndez

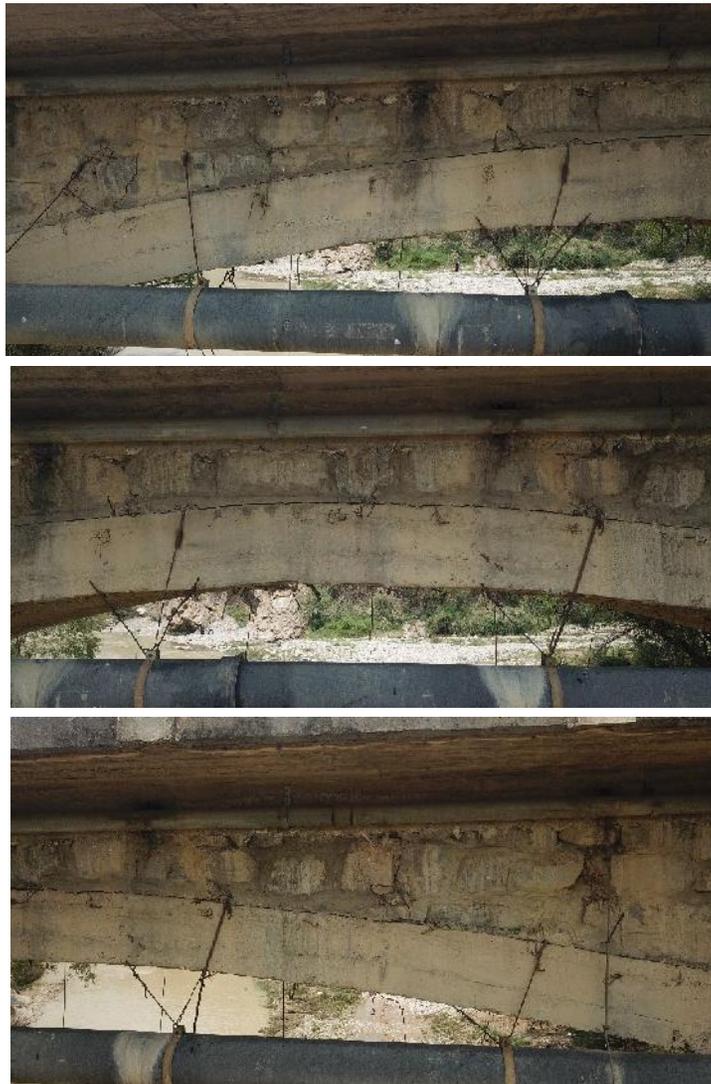
| Tipo de Patología | Grieta entre Arco - Tímpano | |
| Descripción de la patología | - Grieta entre la unión del muro y del arco en la parte central del puente bóveda, tiene un espesor aproximado de 4mm y una longitud de 5m | |

| METRADO | | | | | | | |
|---|---|---|---|---|---|---|---|
| 3 | ARCO | 23.9 | Regular (2) | Grieta Arco-Timpano | 7.5 | $\frac{7.5}{23.90} * 100 = 31.46\%$ | $100 - 31.46 = 68.54\%$ |

7.1 Propuesta para grieta entre arco-tímpano y grietas en tímpano derecho

La causa principal de la grieta que esta justamente entre la unión arco-tímpano es por la perforación de fierros entre esta unión, para sostener mediante alambres la tubería.

Para solucionar este problema una posible solución es mover la tubería y colocarlo de manera que no dañe a la estructura haciendo los siguientes procedimientos:

3) Una vez colocado la tubería grande procedemos al sellado de las grietas que dejo por la mala colocación de la tubería, primero limpieza de tierra o polvo dentro de las grietas seguido colocado manual inyección de mortero de reparación en una combinación de resinas epóxicas.

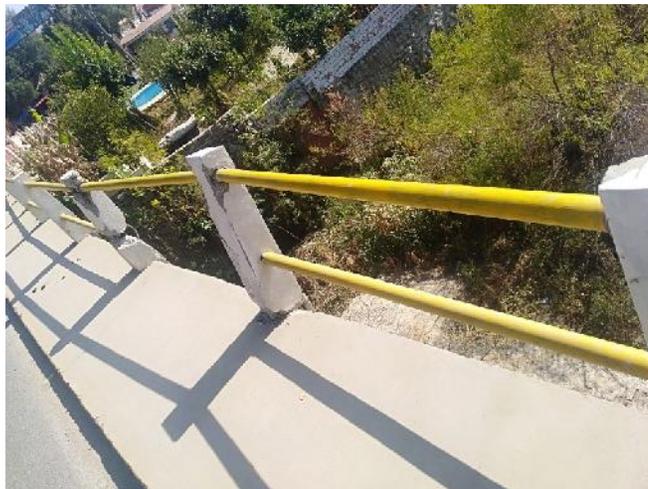
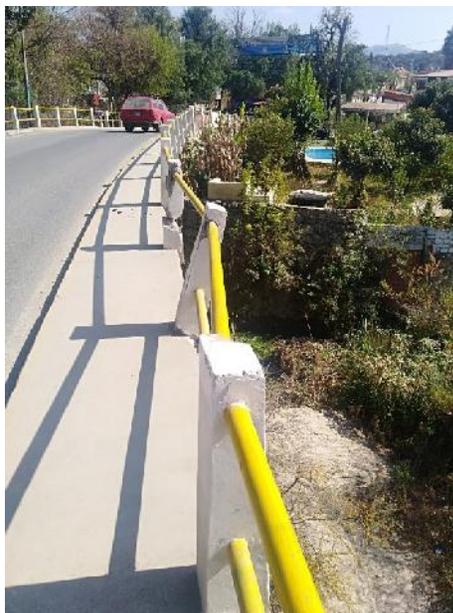
| Descripción de la patología | - Patología debido a grandes esfuerzos externos que generan deformaciones y/o rotura de las barandas | |

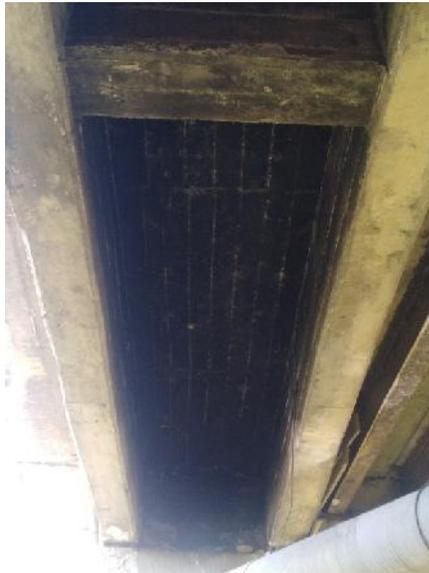
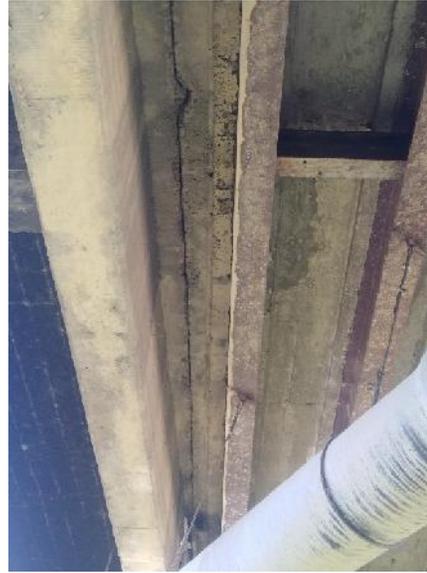
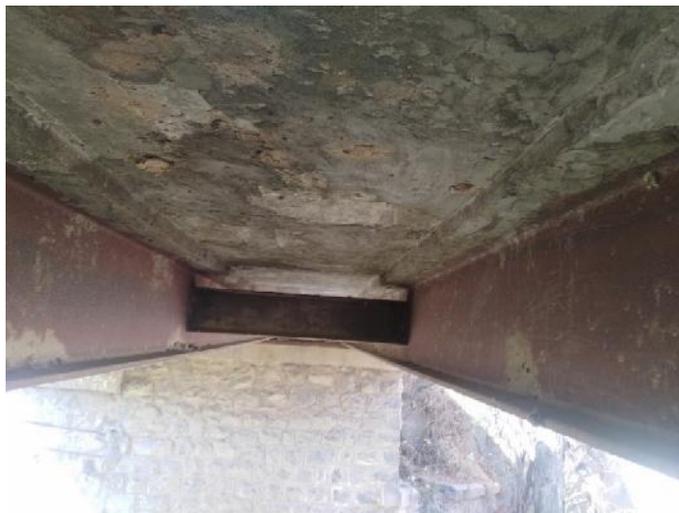
| Tipo de Patología | Humedad – Defectos constructivos – Descascaramientos - Fisuras | |
| Descripción de la patología | -Debajo de la losa por humedad existe una mancha negra de gran dimensión, también fisuras por retracción y algunos defectos constructivos | |
| Probables causas | <ul style="list-style-type: none"> - Infiltración de agua (manchas negras) - Mal encausamiento de escurrimiento de agua en la calzada - falta de un sistema de drenaje - Malas técnicas constructivas durante su ejecución | |

La humedad en algunos sectores se debe a un deficiente sistema de drenaje, para solucionar este problema se debe de mejorar el sistema de drenaje siguiendo los siguientes procedimientos:

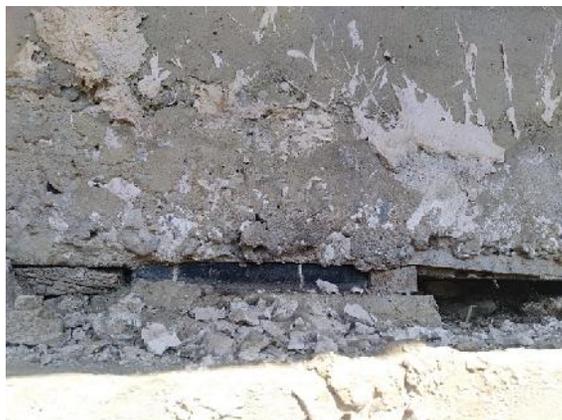
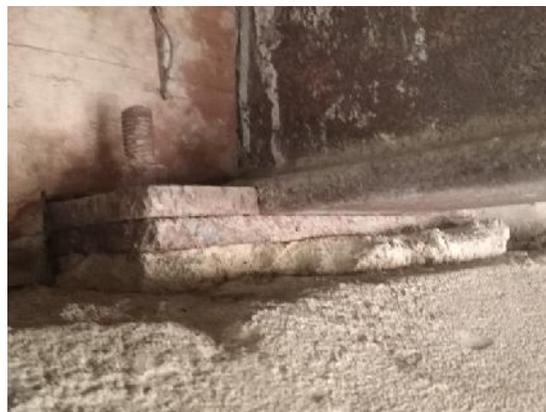
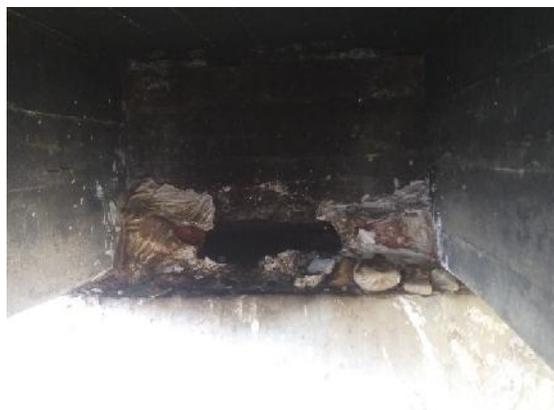
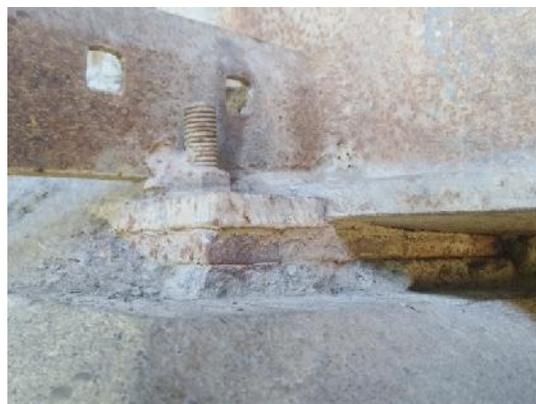
| Tipo de Patología | Degradación-Obstrucciones | |
| Descripción de la patología | - Elementos de apoyo degradados por el tiempo, un aparato de apoyo de acero oxidado y otro de neopreno obstruido por piedras, tierra y basura | |

| METRADO | | | | | | | |
|---|---|---|---|---|---|---|---|
| 7 | APARATOS DE APOYO | 14 | Regular (2) | Degradacion | 14 | 100 | 0 |

7.4 Propuesta para degradación en aparatos de apoyo
