**CAPÍTULO I**  
**DISEÑO TEÓRICO**

La finalidad que tiene el autor de la investigación, es analizar el estado actual de la plataforma del tramo Tomatitas–Erquis Norte mediante las metodologías PCI, IRI y Viga Benkelman, para posteriormente otorgar un diagnóstico que establezca las acciones de mantenimiento y/o rehabilitación necesaria en el trayecto mencionado, dichas acciones serán planificadas y programadas para un determinado periodo de análisis donde se busca que la carretera otorgue un servicio óptimo al usuario.

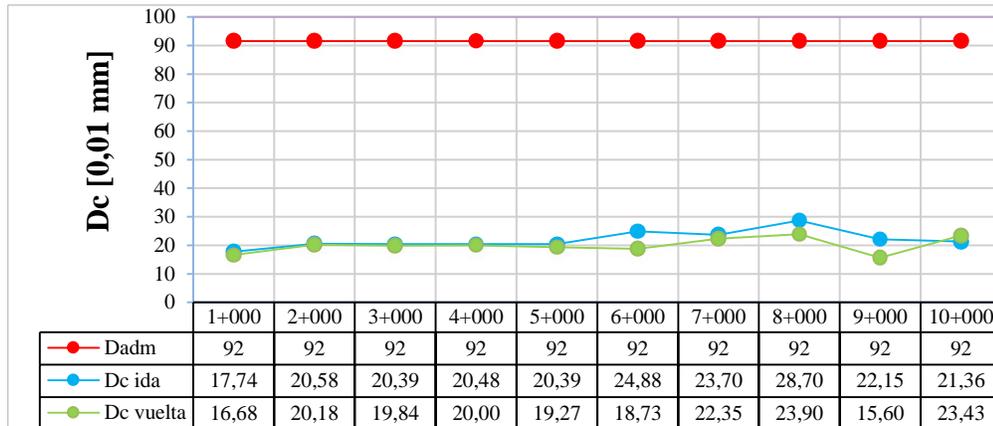
**Gráfico 3.7. Deflectograma**

A continuación, se presenta un gráfico de las deflexiones presentadas anteriormente, se observa que las deflexiones del carril de ida con mayores al carril de vuelta esto se debe posiblemente a la pendiente que presenta la rasante, haciendo que la mayor parte del peso se concentre en el eje trasero del vehículo.

De igual manera podemos apreciar que las deflexiones calculadas tanto de ida como de vuelta, se encuentran muy por debajo de la deflexión admisible, por lo tanto, se puede interpretar que la subrasante cuenta con una buena recuperación ante las solicitaciones.

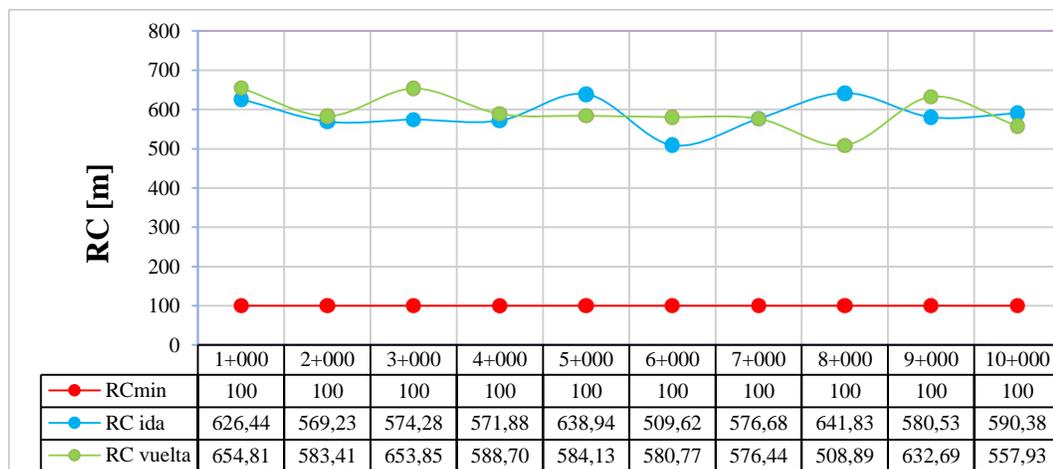
**Gráfico 3.8. Radios de curvatura**

En el gráfico podemos ver que los radios de curvatura calculados tanto de ida como de vuelta, se hallan por encima del radio de curvatura mínimo establecido, lo que ratifica que no solo la subrasante se comporta de manera adecuada sino también la capa de rodadura.

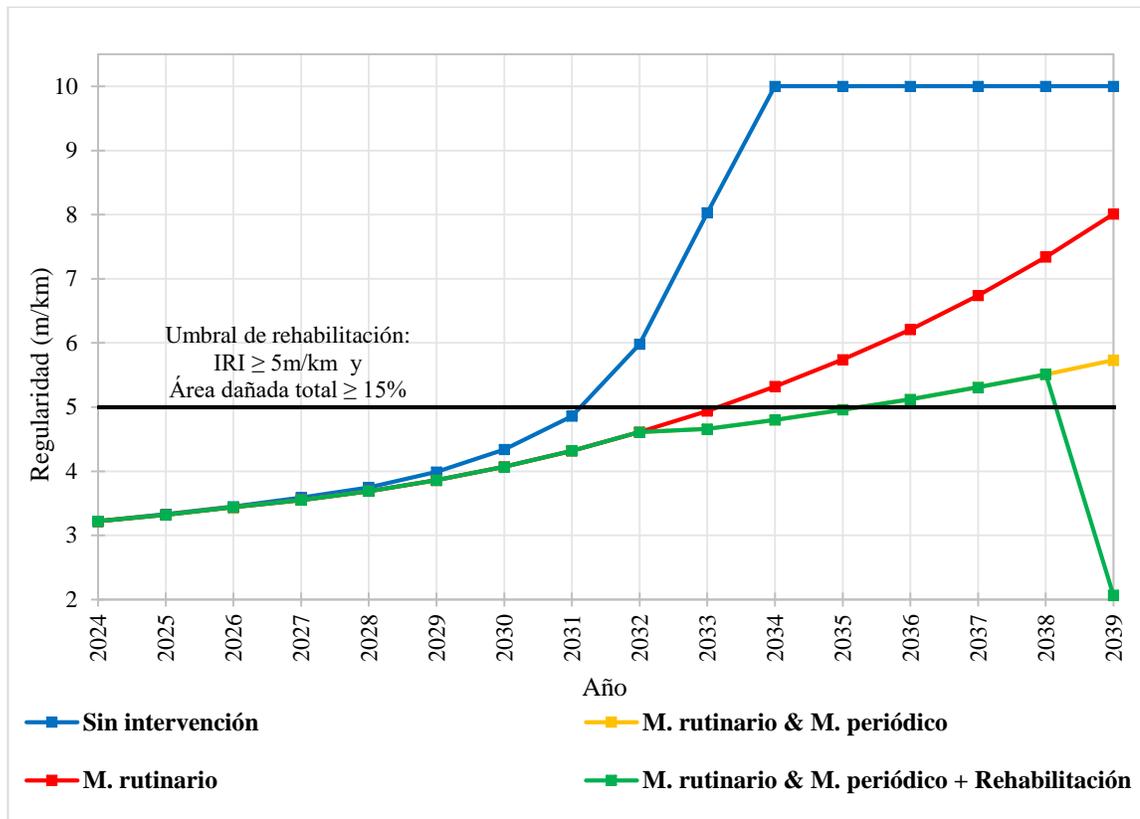
**Gráfico 3.9. Evolución de la regularidad para el periodo de análisis**

En el siguiente gráfico se puede observar cómo será la evolución de la regularidad hasta llegar al “punto gatillo” o umbral definido según los criterios de intervención. Una vez sobrepasado este umbral (año 2038), se ejecuta el trabajo de rehabilitación que dura 1 año (2038-2039), mismo que es precedido por las labores de mantenimiento rutinario y mantenimiento periódico programados para un periodo de análisis de 15 años.
