# **CAPÍTULO I**

## **DISEÑO TEÓRICO**

### **1.1. Introducción**

En el presente trabajo de investigación se pretende desarrollar una propuesta de gestión de mantenimiento para caminos no pavimentados con plataforma de ripio. Para ello, se seleccionaron seis tramos representativos de la red vial no pavimentada de la provincia Cercado, elegidos estratégicamente en diferentes zonas de la provincia.

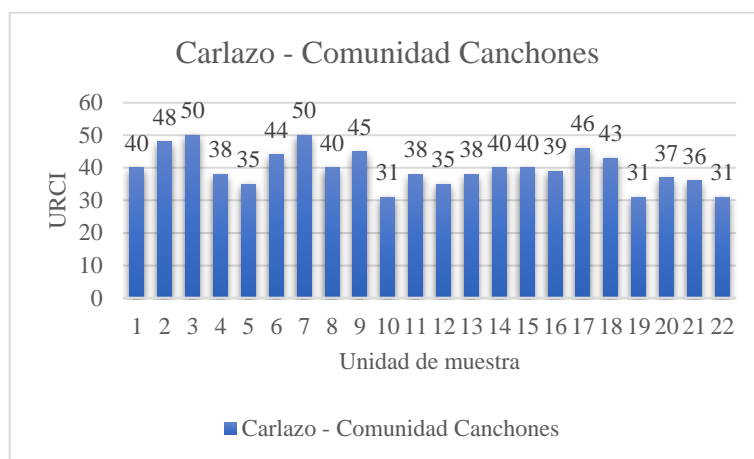
Figura 51. Gráfico de URCI por unidad de muestra para el tramo 1

Las unidades de muestra con un URCI más bajo son: 4, 5, 10, 11, 12, 13, 19, 20, 21, 22. Con un estado de condición pobre, para los cuales se presentaron las fallas con severidades más altas, así como mayor cantidad de fallas.

Tampoco fueron identificadas unidades de muestra con un URCI de calificación muy pobre, por lo que afín de evitar agravamiento de las fallas existentes, se deben programar actividades de mantenimiento.

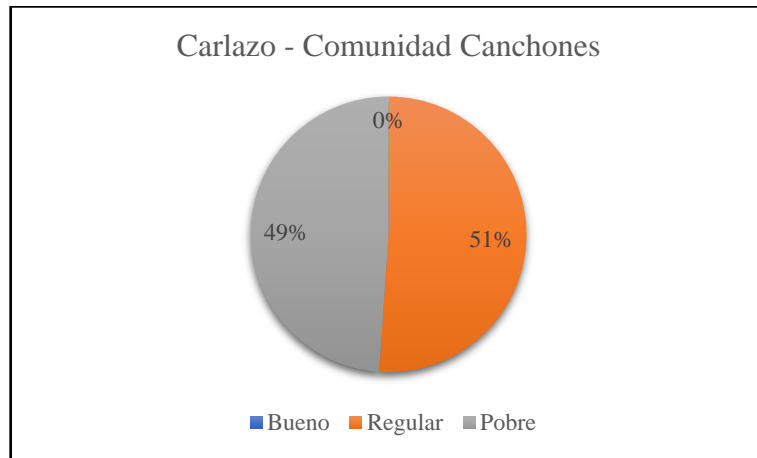
Figura 52. Gráfico de porcentajes de condición tramo 1

Se puede evidenciar que el tramo se encuentra con un 51% de su recorrido en condición regular y un 49% en estado pobre, es decir que la mitad del tramo de Carlazo – Comunidad Canchones se encuentra en estado pobre.

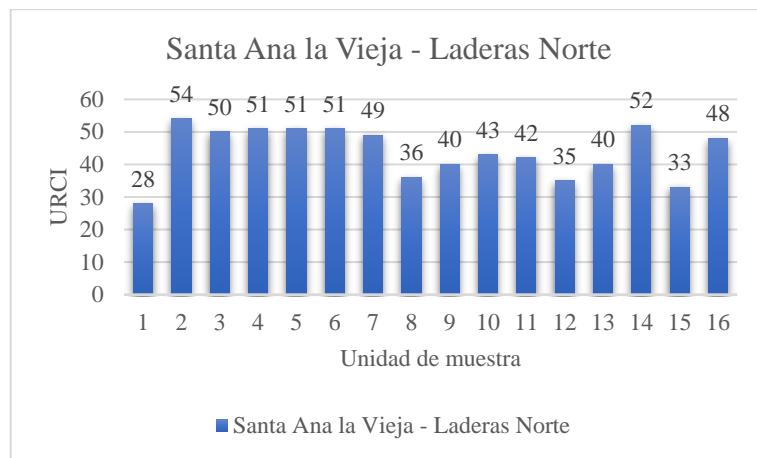
Figura 53. Gráfico de URCI por unidad de muestra para el tramo 2

Las unidades de muestra 1, 8, 12 y 15, con un URCI igual a 26, 36, 35 y 33, respectivamente son las unidades que presentan un estado de calificación pobre, las unidades de muestra 2,3 4, 5, 6, 7, Con un valor URCI igual a 54,50, 51, 51, 51 y 49 respectivamente en condición regular.

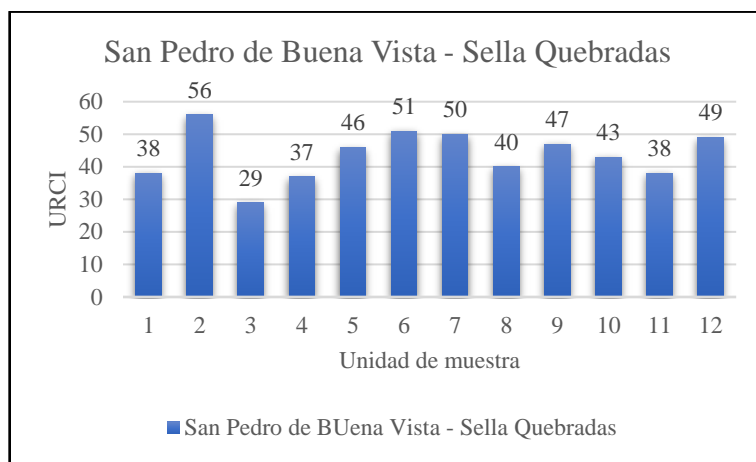
Figura 55. Gráfico de URCI por unidad de muestra para el tramo 3

Las unidades de muestra: 1, 3, 4 y 11, con un URCI igual a 38, 29, 37 y 38, en condición pobre, mientras que las unidades de muestra 5, 6, 7, 8, 9, 10 y 12 con un URCI igual a 46,

51, 50, 40, 47, 43 y 49 respectivamente se encuentra con calificación regular, se puede evidenciar que la unidad de muestra 2 tiene un URCI de 56 lo cual califica como bueno.

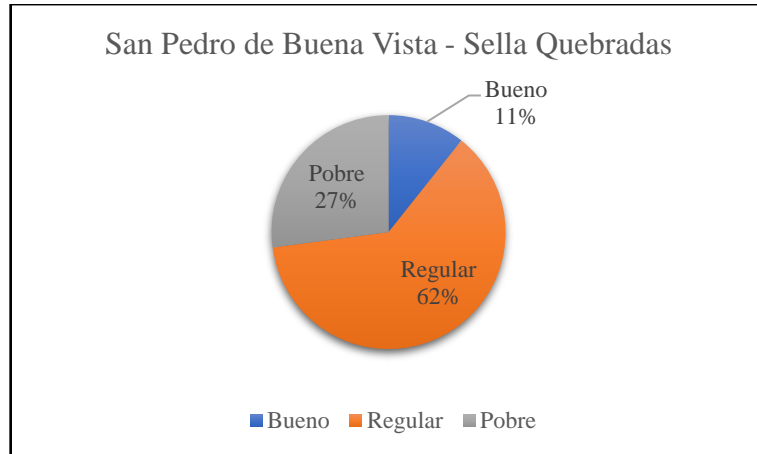
Figura 56. Gráfico de porcentajes de condición tramo 3

El 62% del tramo se encuentra en condición regular, un 27% se encuentra en condición pobre y 11% para condición bueno.

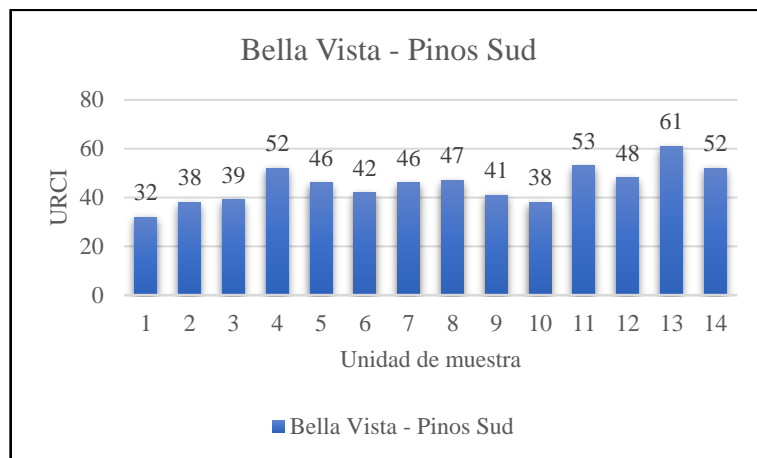
Figura 57. Gráfico de URCI por unidad de muestra para el tramo 4

Las unidades de muestra 1, 2 y 3, con un URCI igual a 32, 38 y 39 respectivamente se encuentran en estado pobre, mientras que las unidades siguientes de 4 a 14 se encuentran

en estado regular, excepto la unidad de muestra 13 con un URCI de 61 en calificación de Bueno.

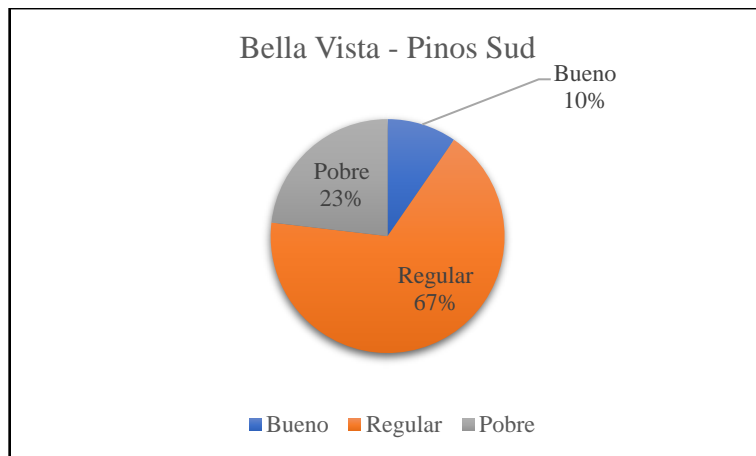
Figura 58. Gráfico de porcentajes de condición tramo 4

El 67% del tramo se encuentra en estado regular, un 23% se encuentra en condición pobre y 10% del tramo se encuentra en condición bueno.

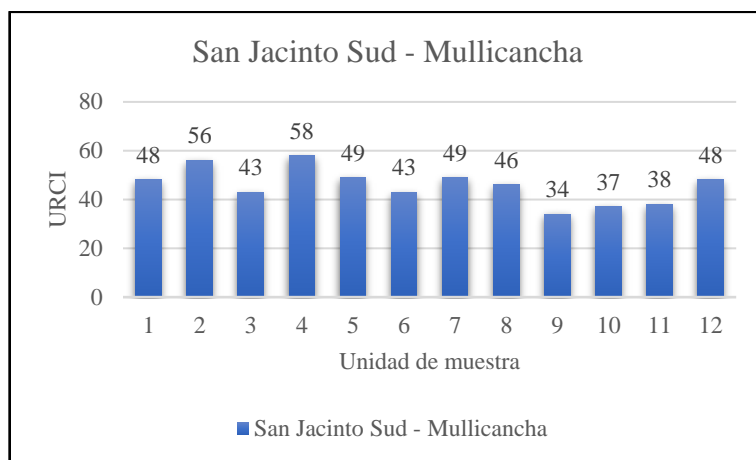
Figura 59. Gráfico de URCI por unidad de muestra para el tramo 5

Las unidades de muestra 9, 10 y 11 con un URCI de 34, 37 y 38 respectivamente se encuentran con una calificación pobre, las unidades de muestra 2 y 4 con un URCI de 56

y 58, se encuentra con calificación bueno y las unidades demuestr 1,3,5,6,7 y12, se encuentran en condición regular.

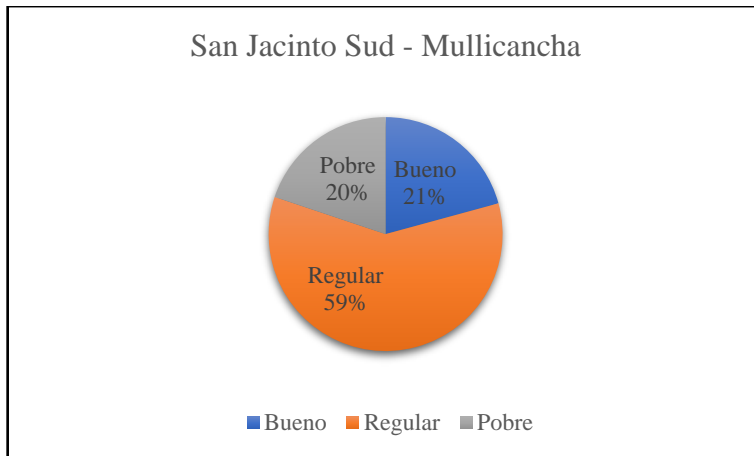
Figura 60. Gráfico de porcentajes de condición tramo 5

EL 59% del tramo se encuentra en estado de condición regular, el 21% del tramo se encuentra en estado bueno y un 20% del tramo se encuentra en condición pobre.

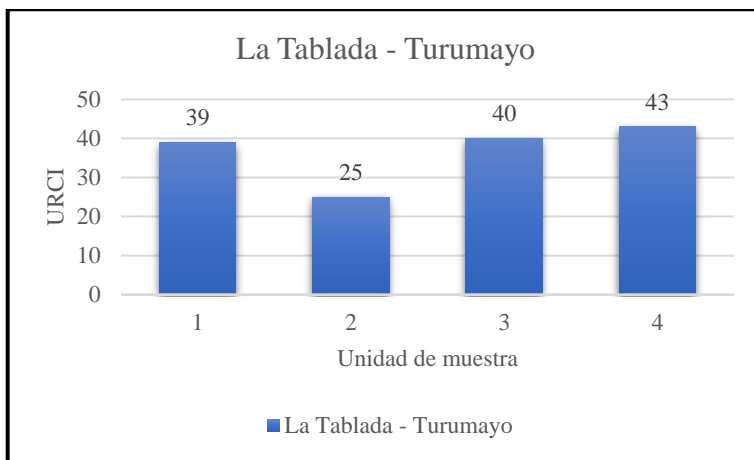
Figura 61. Gráfico de URCI por unidad de muestra para el tramo 6

La unidad de muestra 4 con un URCI de 43 se encuentra con calificación regular, las unidades de muestra 1,2 y 3 con un URCI de 39, 25 y 32 respectivamente se encuentran con calificación pobre.

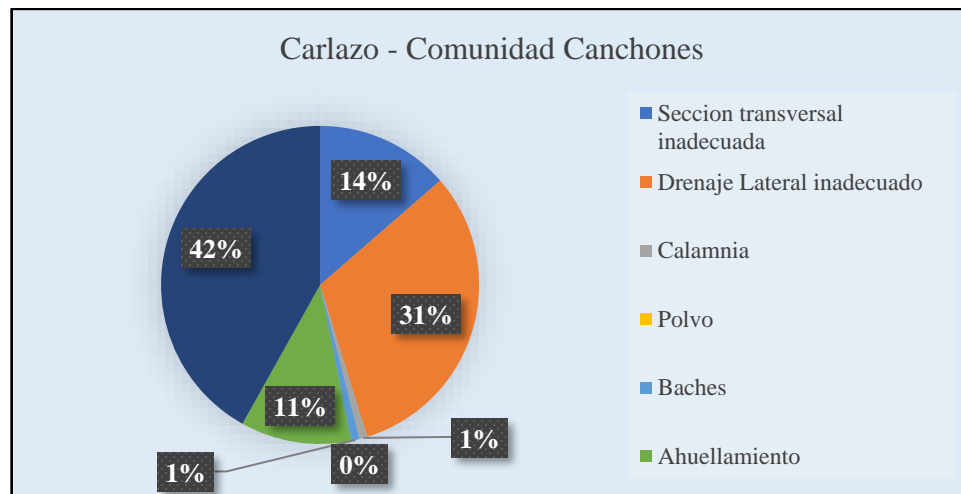
Figura 63. Gráfica de fallas encontradas en el tramo 1

Las fallas de desprendimiento de agregad, drenaje lateral inadecuado y sección transversal inadecuada, contemplan mayor porcentaje de deterioro en el tramo.

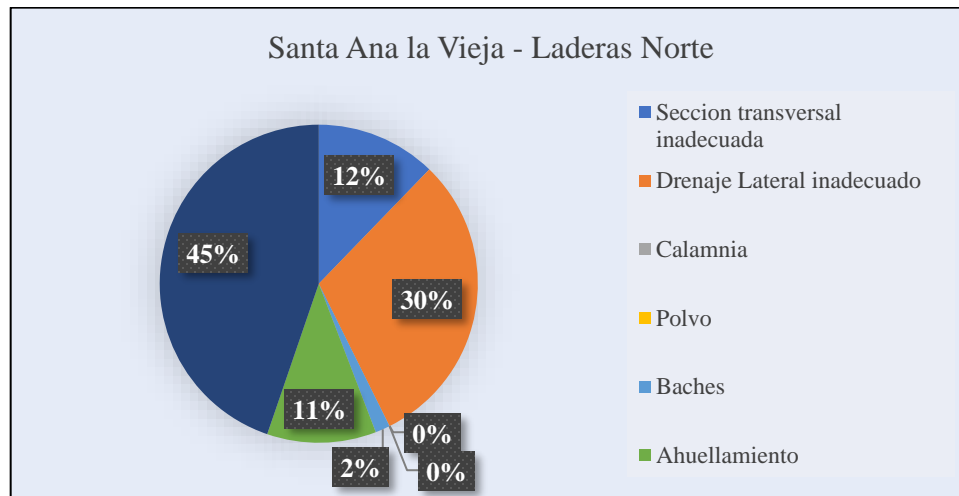
Figura 64. Gráfica de fallas encontradas en el tramo 2

Las fallas de agregado suelto y drenaje lateral inadecuado son las que tiene mayor porcentaje de deterioro en relación a las demás fallas.

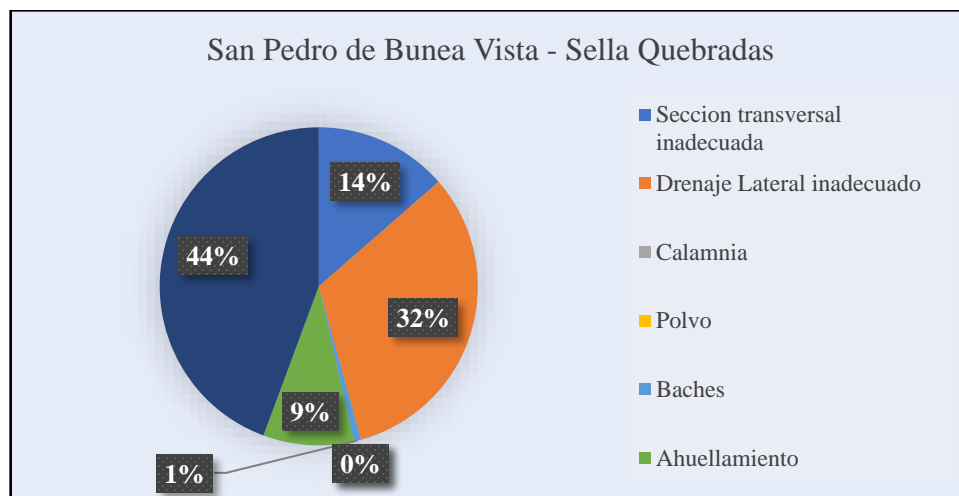
Figura 65. Gráfica de fallas encontradas en el tramo 3

Las principales fallas son agregado suelto y drenaje lateral inadecuado.

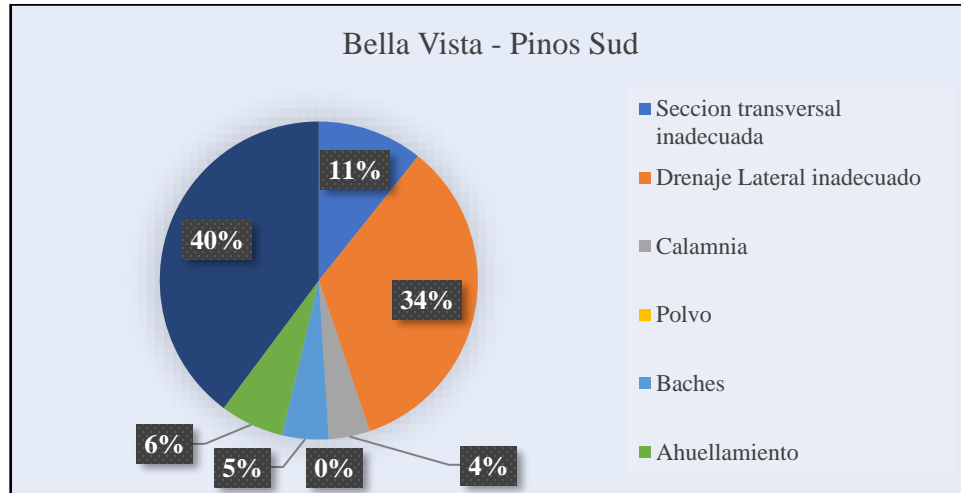
Figura 66. Gráfica de fallas encontradas en el tramo 4

Las fallas de agregado suelto y drenaje lateral inadecuado son las que tiene mayor porcentaje de deterioro en relación a las demás fallas.

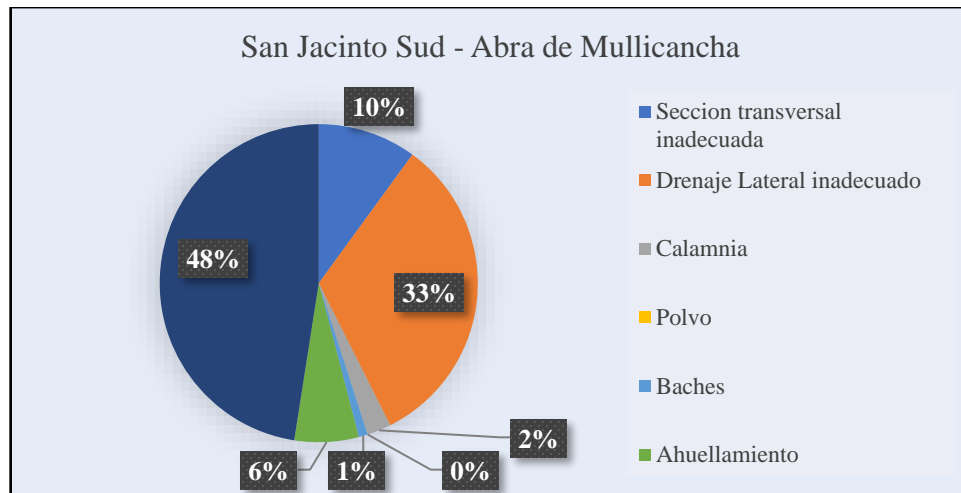
Figura 67. Gráfica de fallas encontradas en el tramo 5

Principales fallas encontradas en el tramo son agregado suelto y sección transversal inadecuada.

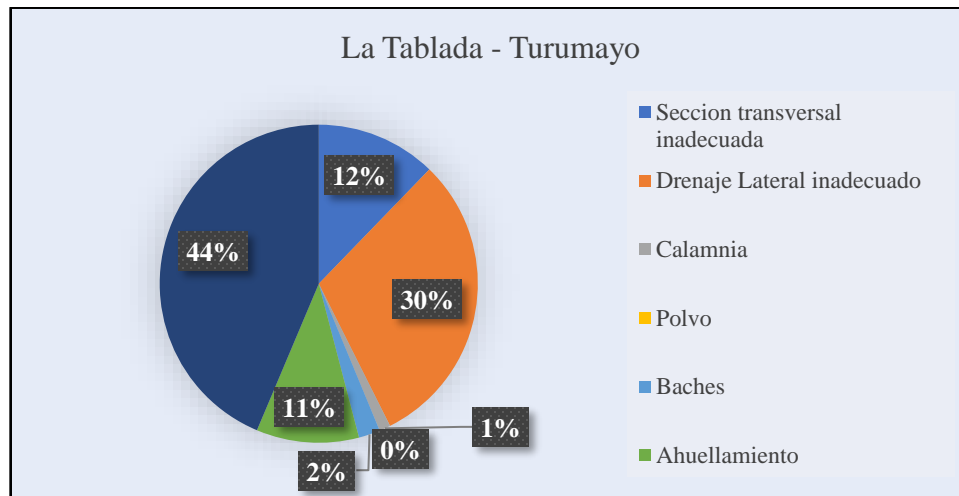
Figura 68. Gráfica de fallas encontradas en el tramo 6

Las fallas de agregado suelto y drenaje lateral inadecuado requieren mayor urgencia de mantenimiento.
