# ANEXOS

## 1. INVENTARIO PATOLOGÍAS

INTERVENCIÓN Y PUESTA EN VALOR DE LA CASA DE  
HACIENDA LA "GAMONEDA"

## 2. FICHAS PATOLÓGICAS

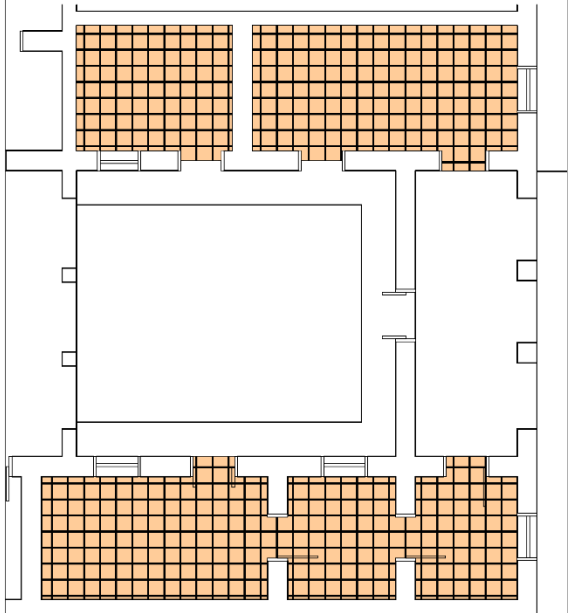
| <p>PISO DE CERAMICO BALDOSA</p> | <p>INSTITUCION PROMOTORA</p> <p>DIRECCION O UNIDAD ENCARGADA DE LA ELABORACION DEL PORRECTO (SI EXISTE)</p> |

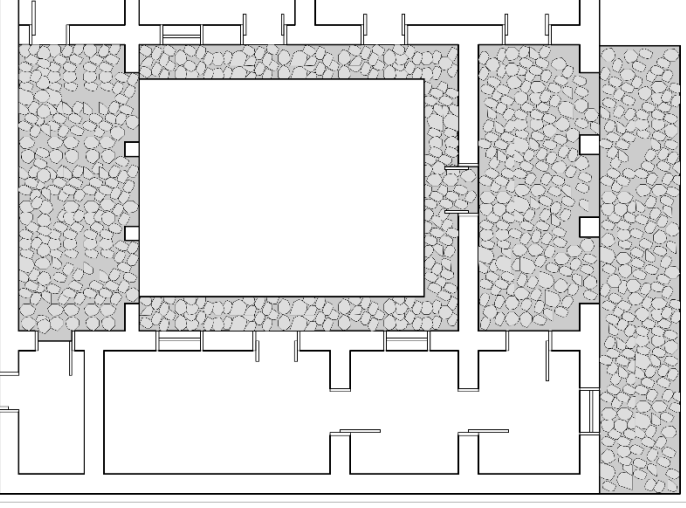
| <p>PISO DE PIEDRA LAJA</p> | <p>INTERVENCION Y PUESTA EN VALOR DE LA CASONA LA GAMONEDA</p> |

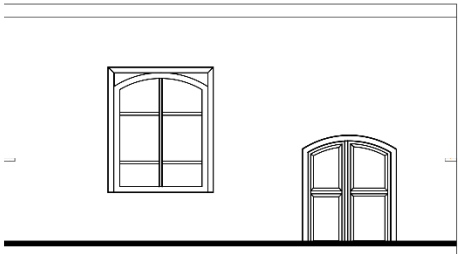
| <p>PUERTA SALA-PATIO CENTRAL.</p> | <p>INSTITUCION PROMOTORA<br/>DIRECCION O UNIDAD ENCARGADA DE LA ELABORACION DEL PORRECTO (SI EXISTE)</p> |

| | <p>DESCRIPCION<br/>Existencia de carpinteria de madera en puertas.</p> |
