*Ficha terapéutica 1*

| FICHA TERAPEUTICA | | | FICHA N°<br>01 | |
|---|---|---|---|---|
| CASONA LA GAMONEDA | 1820 | COMUNIDAD LA GAMONEDA<br>CERCADO - TARIJA | EN MEDIO AL NORESTE | INTERIOR |

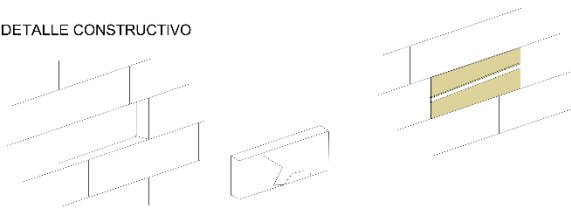
| FICHA TERAPEUTICA | | | | FICHA Nº<br>06 | |
|---|---|---|---|---|--|
| | | ROTURA DE DISTINTAS PIEZAS | | VISTA EN PLANTA<br>ESC. 1:400<br> | |

| FICHA TERAPEUTICA | | | | FICHA Nº<br>06 | |
|---|---|---|---|---|--|
| TERAPEUTICA<br>1. Antes de la intervención, los elementos de piedra se someten a un proceso de limpieza, más o menos profunda, en función de las necesidades y tratamientos a realizar.<br>2. Las superficies deben quedar libres de algas, líquenes, vegetación, material pulverulento y morteros inadecuados procedentes de intervenciones anteriores. En las zonas de material pétreo con avanzado estado de disgregación, se elimina la capa alterada hasta alcanzar la parte sana.<br>3. De acuerdo con los criterios de las cartas de restauración, las partes nuevas de la intervención se deben diferenciar a simple vista de las originales.<br>4. Una opción interesante para los casos de reposición de elementos pétreos es la simplificación geométrica de las formas y volúmenes de los elementos decorativos para evitar una imitación. | | | | | |
