FICHA CONSTRUCTIVA

Edificación: Basílica San Francisco

Detalle: Cimientos, sobrecimientos

Código: DC 01

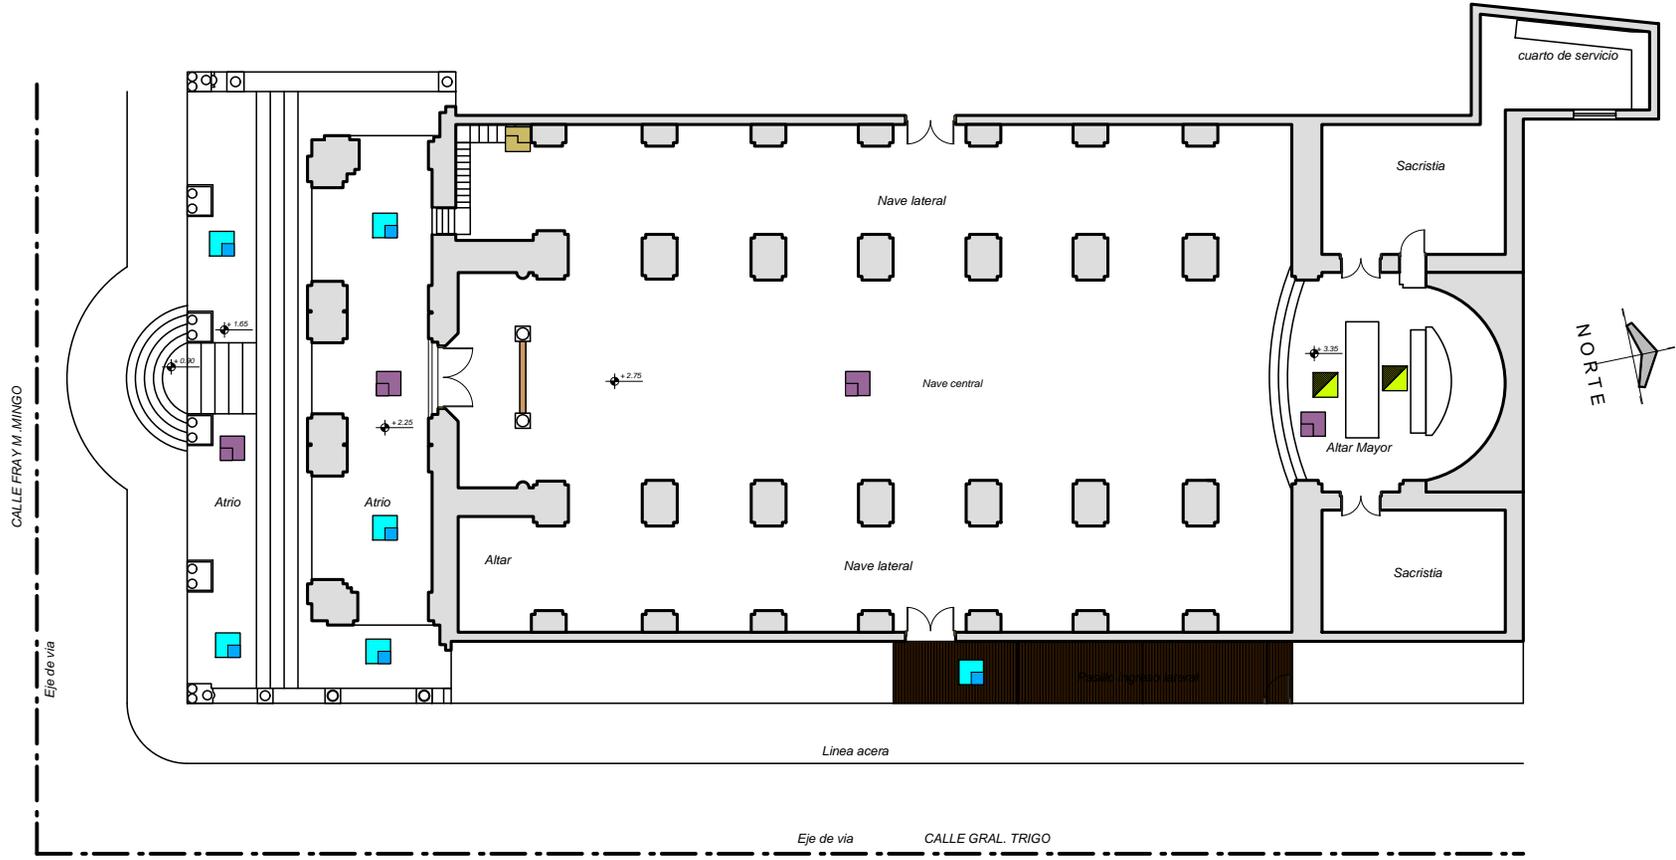
- Piso desgastado
- Faltante de acabado en piso
- Descascarándose o flojo
- Cambio de nivel de piso
- Hundimiento
- Combinación de diferentes materiales
- Espacio agregado

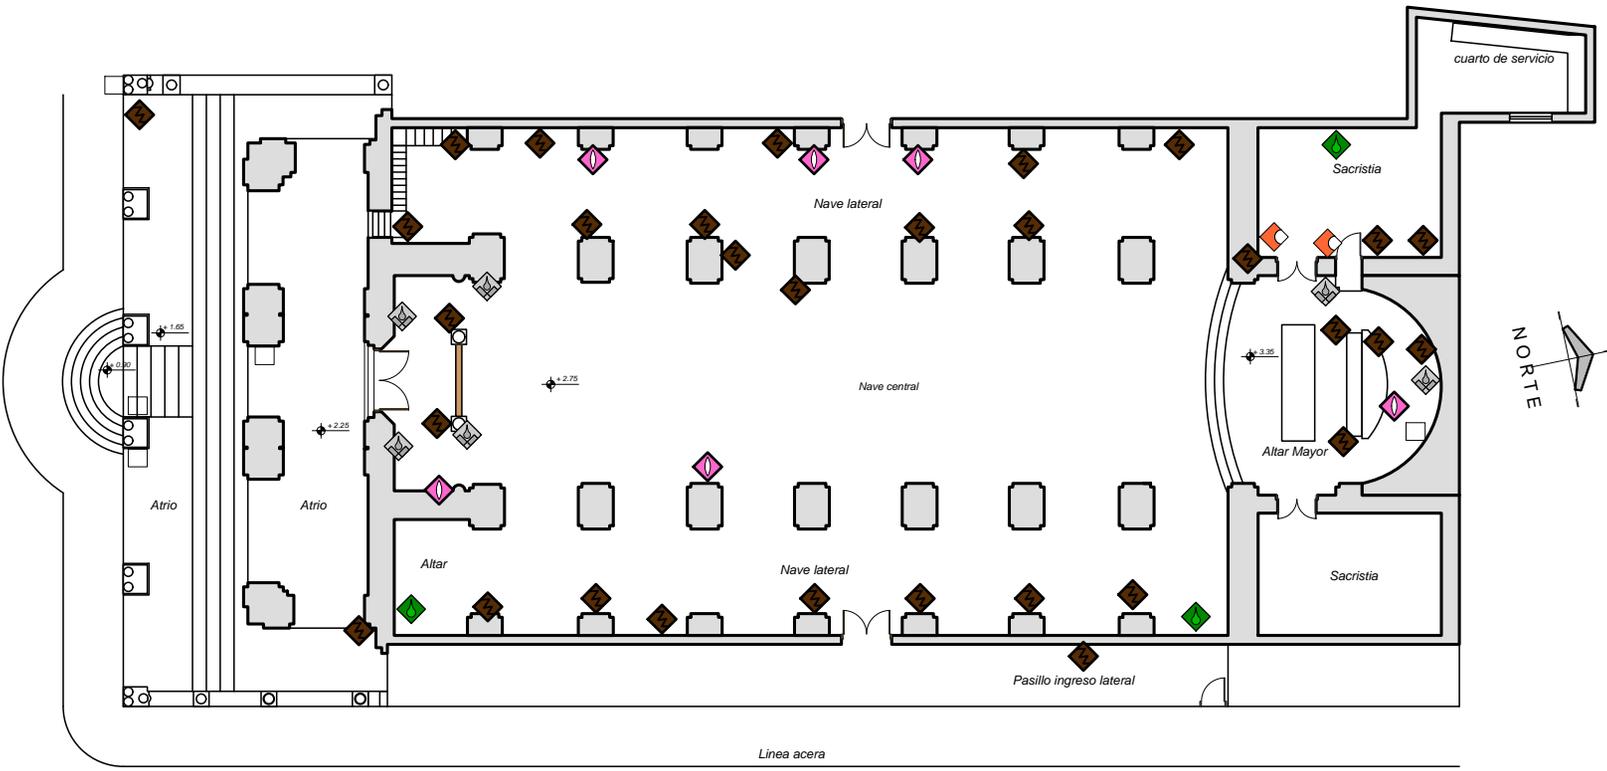
- SIMBOLOGIA:**
- Grieta en muro
 - Grieta en muro sobre dintel
 - Arco tapiado
 - Vano tapiado
 - Faltante de acabado de muro
 - Disgregación de acabado de muro
 - Apertura de vanos donde no existían y en proporción no armónica con los existentes
 - Perforación en muro
 - Humedad en muro por capilaridad
 - Humedad en muro por filtración
 - Cambio en la proporción original del vano
 - Faltante de carpintería
 - Mal estado de carpintería
 - Mal estado de herrería
 - Elementos agregados
 - Mal estado de pintura

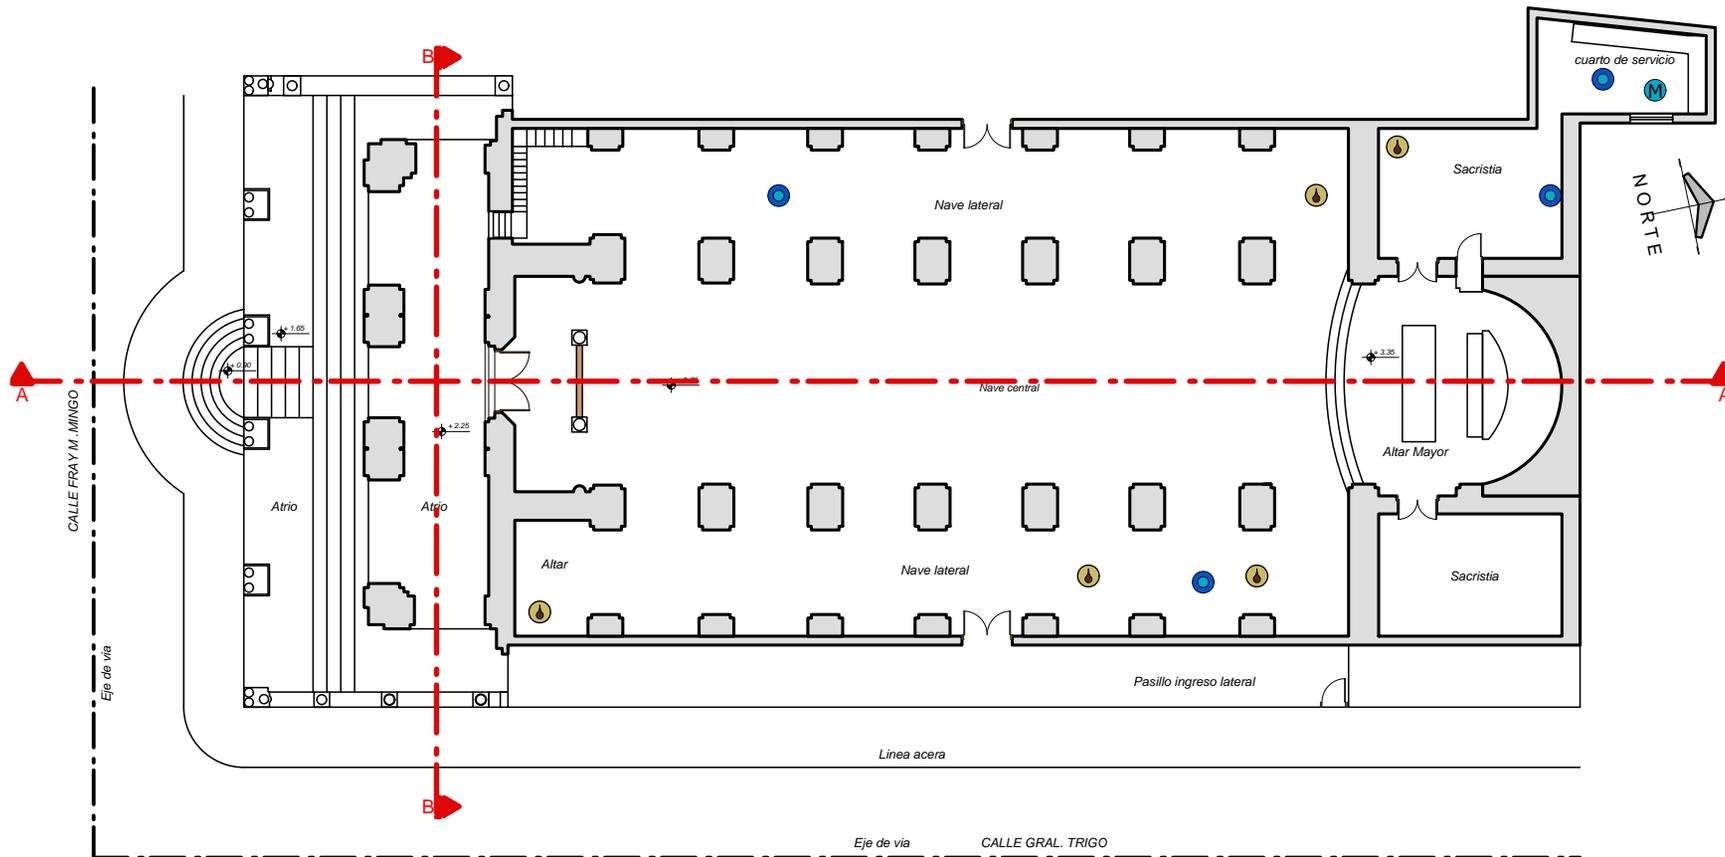
- Humedad en techo por filtración
- Losa modificada con un sistema actual
- Disgregación de estuco
- Entrepiso
- Faltante de rollizos
- Perforación en techo
- Oxido en vigas metálicas
- Madera podrida
- Espacio agregado

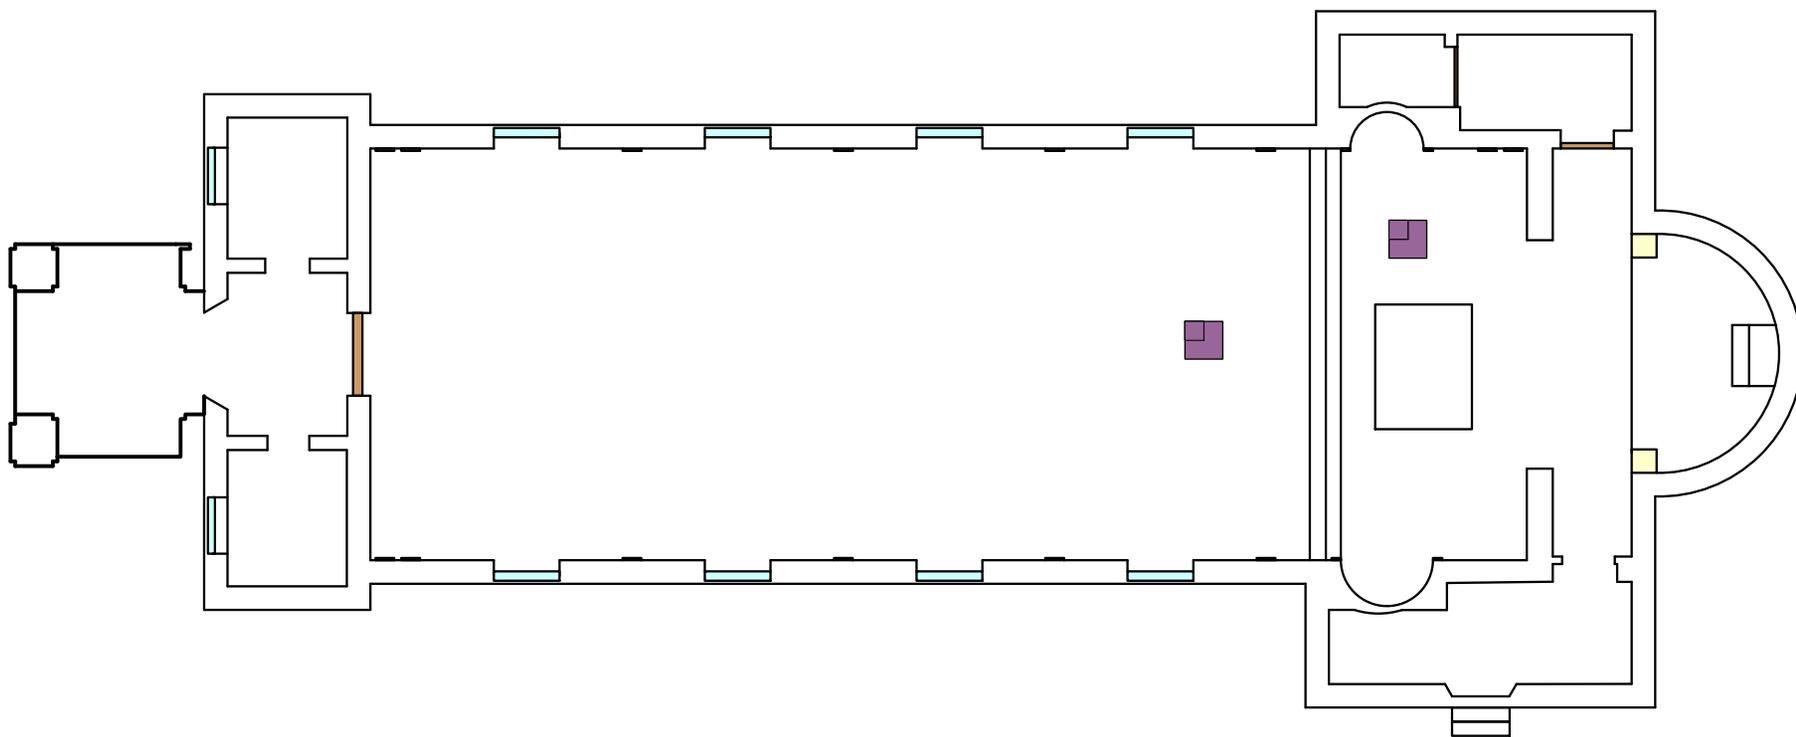
Piso desgastado

Faltante de acabado en piso

Descascarándose o flojo

Cambio de nivel de piso

Hundimiento

Combinación de diferentes materiales

Espacio agregado

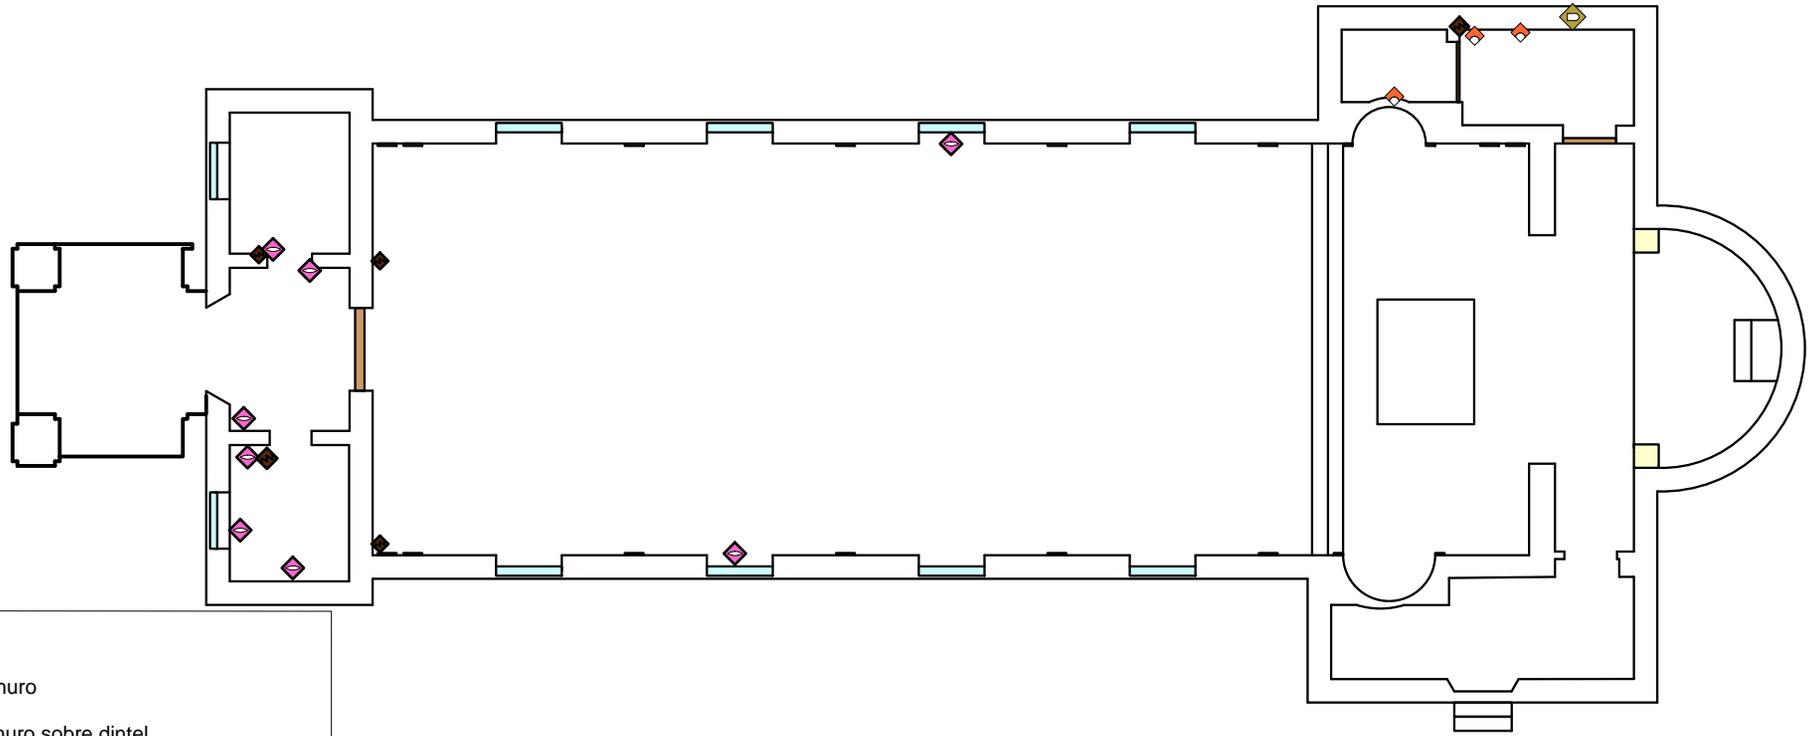
Grieta en muro
-

Grieta en muro sobre dintel
-

Arco tapiado
-

Vano tapiado
-

Faltante de acabado de muro
-

Disgregación de acabado de muro
-

Apertura de vanos donde no existían y en proporción no armónica con los existentes
-

Perforación en muro
-

Humedad en muro por capilaridad
-

Humedad en muro por filtración
-

Cambio en la proporción original del vano
-

Faltante de carpintería
-

Mal estado de carpintería
-

Mal estado de herrería
-

Elementos agregados
-

Mal estado de pintura

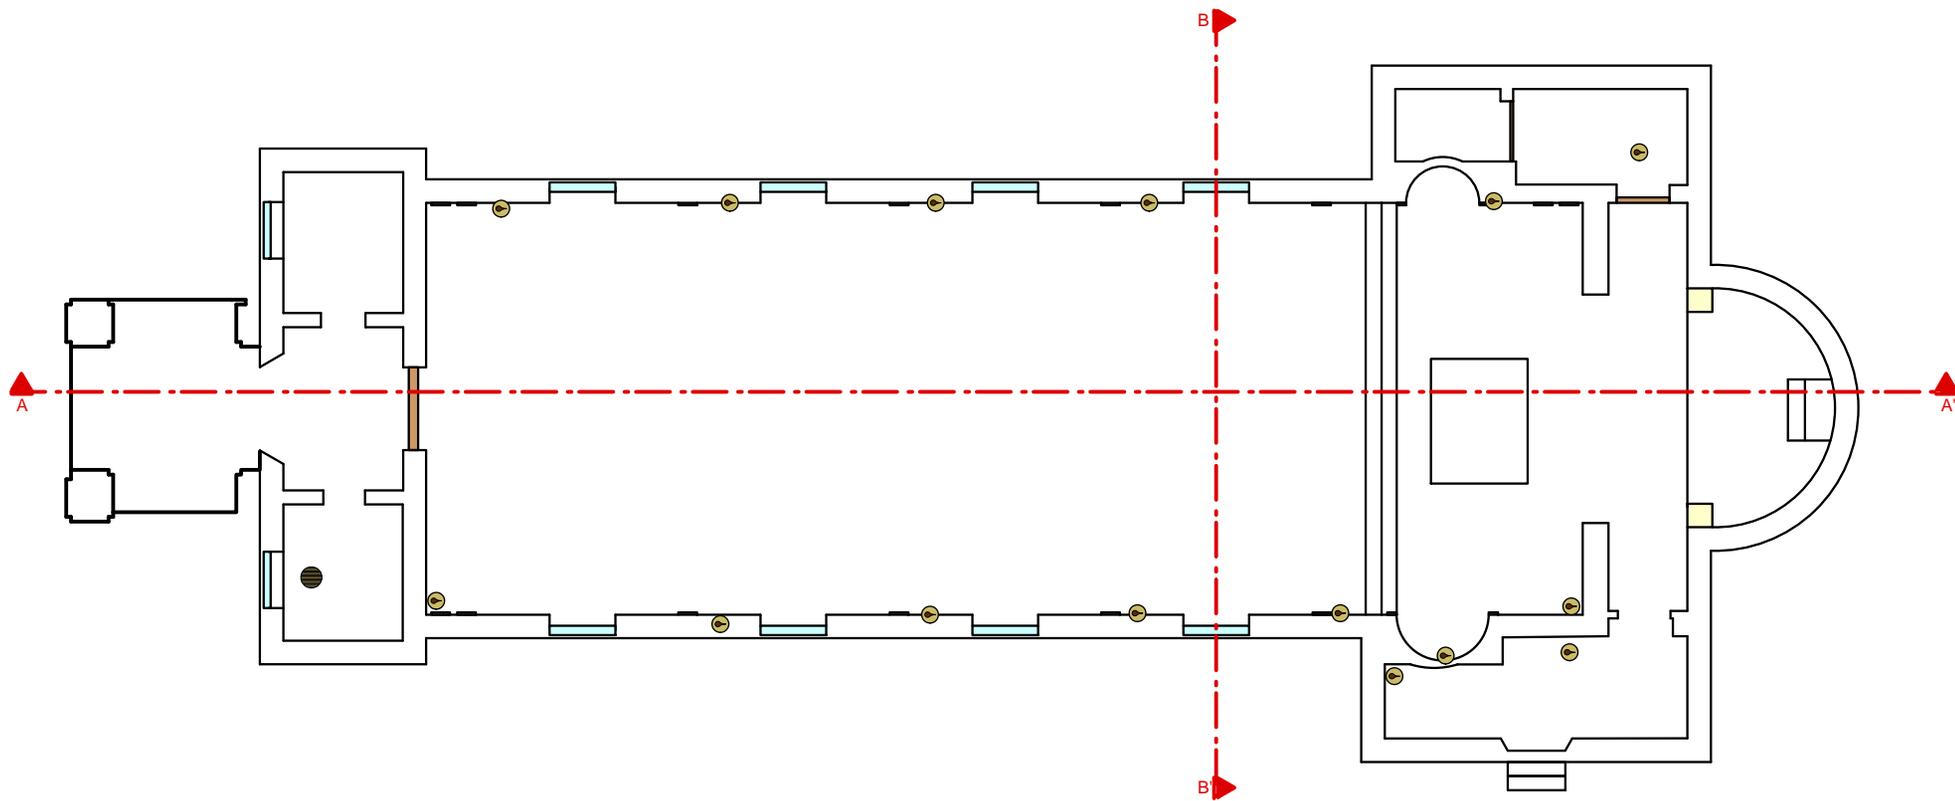
Humedad en techo por filtración
-

Losa modificada con un sistema actual
-

Pintura en mal estado
-

Entrepiso
-

Faltante de rollizos
-

Perforación en techo
-

Oxido en vigas metálicas
-

Madera podrida
-

Espacio agregado
