# **FICHAS PATOLÓGICAS**

| FICHA DE PATOLOGÍA | | | PLANTA BAJA INTERIOR | | FICHA N°<br>2 |
|---|---|---|---|---|---|
| CASA DEL BICENTENARIO | 1935 | 15 DE ABRIL Y GRAL. TRIGO | PLANTA BAJA, MURO | EXPUESTA | |

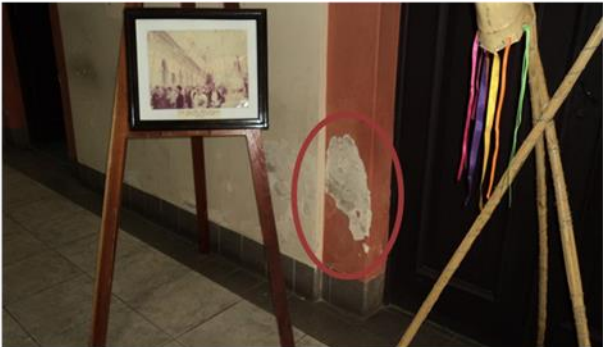
| FICHA DE PATOLOGÍA | | | PLANTA BAJA INTERIOR | | FICHA N°<br>2 |

| FICHA DE PATOLOGÍA | | | PLANTA BAJA INTERIOR | | FICHA N°<br>2 |
|---|---|---|---|---|---|
| TIPO DE ELEMENTO | | LESION | | MATERIAL | |
| PINTURA Y REVOQUE | | DESPRENDIMIENTO | | CEMENTO, CAL, YESO Y PINTURA | |
| DECOLORACIÓN DEL MURO, ABLANDAMIENTO DEL MATERIAL | | MALA MANIPULACIÓN Y APAGADO DEL MATERIAL | | DESPRENDIMIENTO DEL REVOQUE Y PINTURA DEL MURO | |

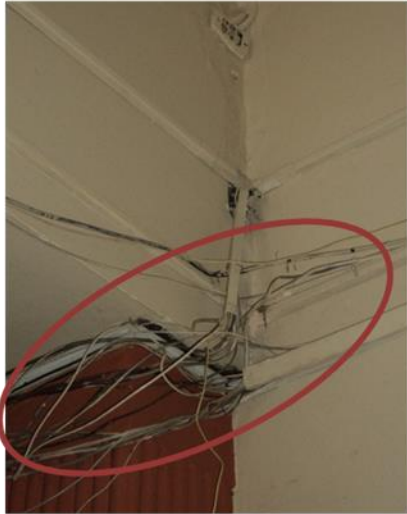
| DATOS DEL EDIFICIO | | | DATOS DE LESION | |
|---|---|---|---|---|
| DINTEL | INSTALACIÓN ELÉCTRICA EXPUESTA | | CABLES | |
| EXPOSICIÓN Y APIÑAMIENTO DE CABLES | INSTALACIÓN ELÉCTRICA PRECARIA | | AFEAMIENTO Y MAL ASPECTO AL PREDIO | |

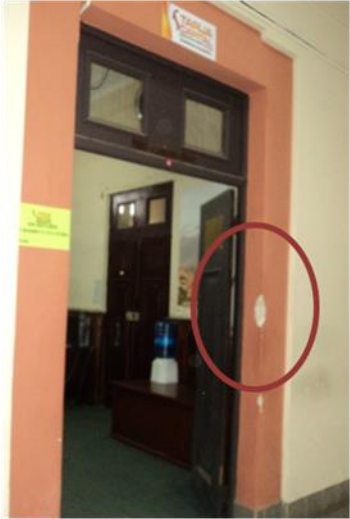
| FICHA DE PATOLOGIA | | | PLANTA BAJA INTERIOR | | FICHA N°<br>7 |
|---|---|---|---|---|---|
| PÓRTICO | ROMPIMIENTO DE MOLDURA | | YESO Y PINTURA | | |
| ABOLLADURA | GOLPE | | MAL ASPECTO A ELEMENTO EXPUESTO | | |

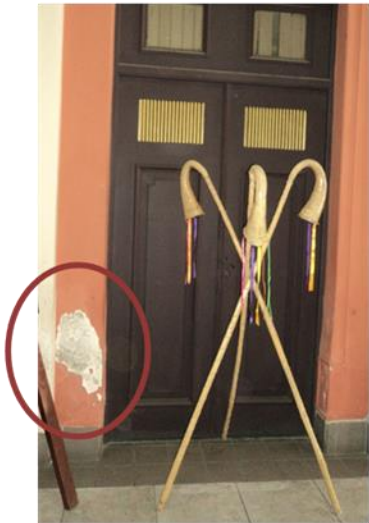
| FICHA DE PATOLOGIA | | | PLANTA BAJA INTERIOR | | FICHA N°<br>8 |
|---|---|---|---|---|---|
| REVOQUE Y PINTURA | DESPRENDIMIENTO | | CEMENTO, CAL. YESO Y PINTURA | | |
| DECOLORACION DEL MURO, ABLANDAMIENTO DEL MATERIAL | MALA MANIPULACIÓN Y APAGADO DEL MATERIAL | | DESPRENDIMIENTO DEL REVOQUE Y PINTURA DEL MURO | | |

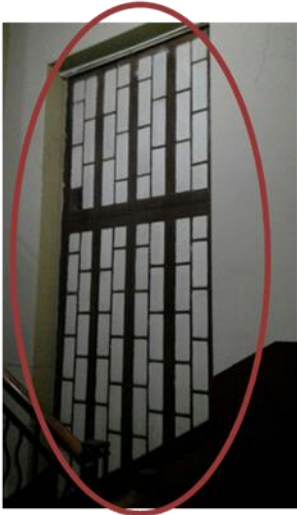
| DATOS DEL EDIFICIO | | | DATOS DE LESION | |
|---|---|---|---|---|
| VENTANA | | DETERIORO | MADERA Y VIDRIO | |
| RAJADURAS Y GRIETAS | ENVEJECIMIENTO Y HUMEDAD | | MAL ASPECTO ESTÉTICO DEL PREDIO | |

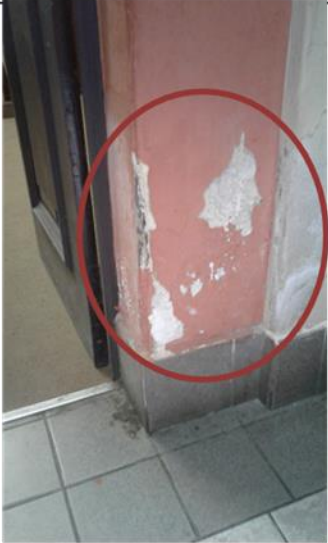
| DATOS DEL EDIFICIO | | | DATOS DE LESION | |
|---|---|---|---|---|
| PINTURA Y REVOQUE | DESPRENDIMIENTO | | CEMENTO, CAL, YESO Y PINTURA | |
| DECOLORACIÓN DEL MURO, ABLANDAMIENTO DEL MATERIAL | MALA MANIPULACIÓN Y APAGADO DEL MATERIAL | | DESPRENDIMIENTO DEL REVOQUE Y PINTURA DEL MURO | |

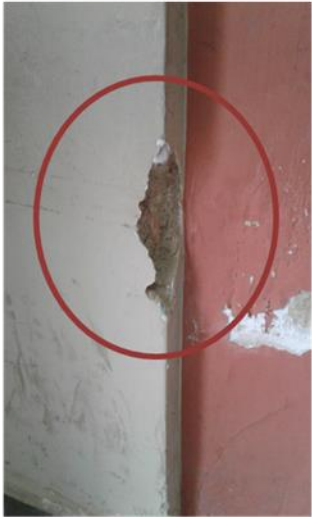
| FICHA PATOLÓGICA | | | PLANTA BAJA INTERIOR | | FICHA N°<br>11 |
|---|---|---|---|---|---|
| REVOQUE Y PINTURA | | DESPRENDIMIENTO | | CEMENTO, CAL YESO Y PINTURA | |
| ABOLLADURA | | HUMEDAD | | DESPRENDIMIENTO DEL MATERIAL | |

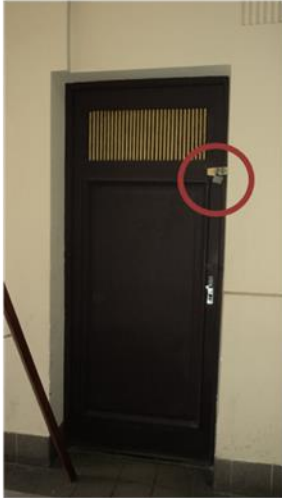
| DATOS DEL EDIFICIO | | | DATOS DE LESION | |
|---|---|---|---|---|
| CERRADURAS | ANTI ESTÉTICO | | CERRADURA | |
| PRECARIEDAD | CERRADURA IMPROVISADA | | MAL ASPECTO A ELEMENTO IMPORTANTE COMO ES LA PUERTA | |

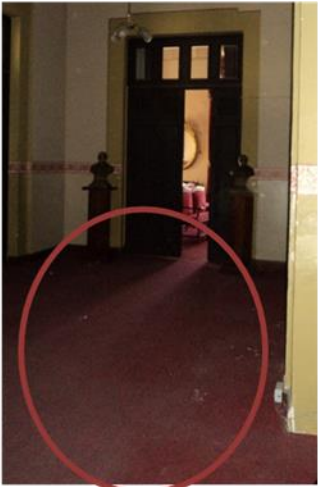
| DATOS DEL EDIFICIO | | | DATOS DE LESION | |
|---|---|---|---|---|
| PISO | ENVEJECIMIENTO DE ALFOMBRADO | | ALFOMBRA | |
| MAL OLOR Y DESCOLORECIMIENTO DEL MATERIAL | ENVEJECIMIENTO HUMEDAD Y POLVO | | INESTABILIDAD AL CIRCULAR | |

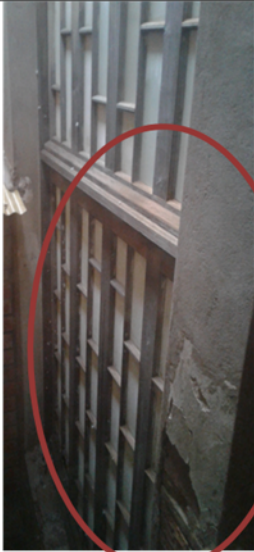
| FICHA DE PATOLOGÍA | | | PLANTA ALTA EXTERIOR | | FICHA N°<br>15 |
|---|---|---|---|---|---|
| REVOQUE | | DESPRENDIMIENTO | | CEMENTO | |
| PRESENTACIÓN DE FISURA Y DESPRENDIMIENTO DEL REVOQUE | | EXPOSICIÓN AL SOL Y LA HUMEDAD POR LAS LLUVIAS | | DESPRENDIMIENTO DE LA PINTURA Y DEBILITAMIENTO DEL REVOQUE | |

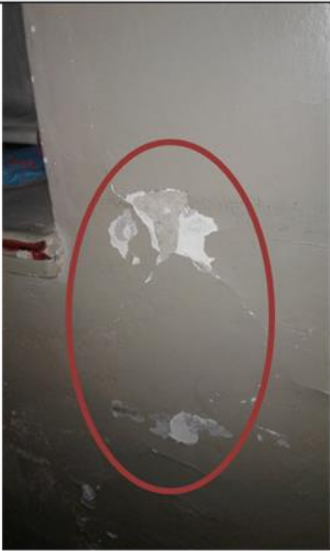
| DATOS DEL EDIFICIO | | | DATOS DE LESION | |
|---|---|---|---|---|
| REVOQUE | DESPRENDIMIENTO | | CEMENTO, CAL, YESO Y PINTURA | |
| RAJADURA Y DESPRENDIMIENTO DEL MATERIAL | HUMEDAD | | DESPRENDIMIENTO DEL REVOQUE Y EXPOSICIÓN DEL MURO PROPENSO A PERDIDA DE CUALIDADES PORTANTES | |

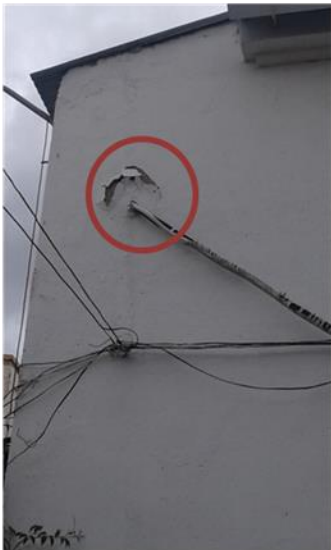
| DATOS DEL EDIFICIO | | | DATOS DE LESION | |
|---|---|---|---|---|
| MURO | AGRIETAMIENTO | | CEMENTO CAL, YESO Y ARENA | |
| DESPRENDIMIENTO DEL MATERIAL | HUMEDAD POR ELEMENTO AÑADIDO COMO ES EL AIRE ACONDICIONADO | | PERDIDA DE RIGIDEZ Y MAL ASPECTO AL MURO EXPUESTO | |

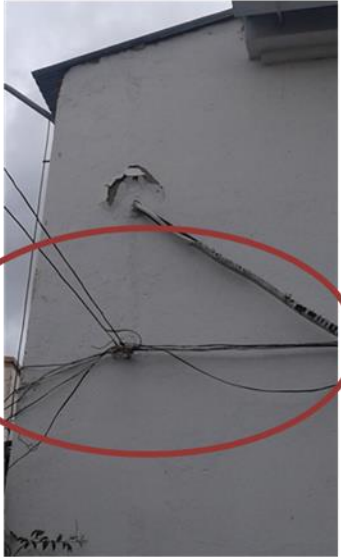
| DATOS DEL EDIFICIO | | | DATOS DE LESION | |
|---|---|---|---|---|
| FACHADA LATERAL | ALTA PELIGROSIDAD Y DESGASTE POR LA EXPOSICIÓN A LA INTemperie | | CABLES | |
| INSTALACIÓN ELÉCTRICA EXPUESTA | FALTA DE DISEÑO EN INSTALACIÓN ELÉCTRICA | | MAL ASPECTO Y ALTA PELIGROSIDAD | |

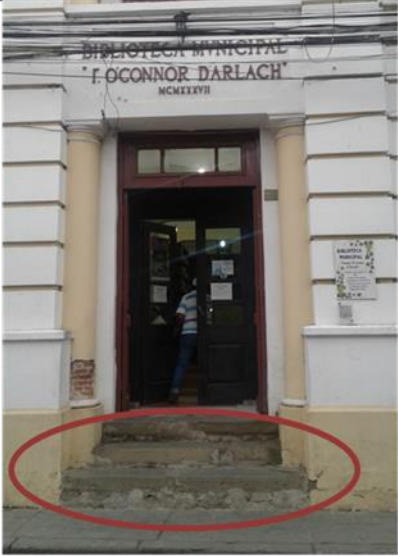
| FICHA DE PATOLOGÍA | | | PLANTA BAJA EXTERIOR | | FICHA N°<br>2 |
|---|---|---|---|---|---|
| GRADAS CONTRA HUELLA | | DESPRENDIMIENTO | | PIEDRA LAJA | |
| DESPRENDIMIENTO DEL REVESTIMIENTO | | ENVEJECIMIENTO Y HUMEDAD | | DESPRENDIMIENTO DEL REVESTIMIENTO DE PIEDRA LAJA DE LA CONTAR HUELLA | |

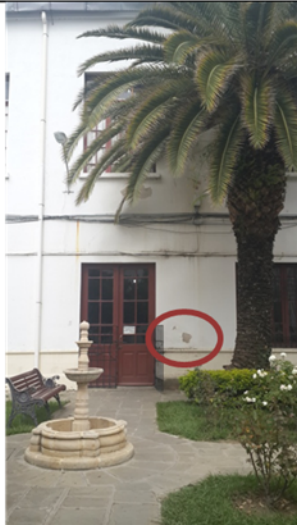
| DATOS DEL EDIFICIO | | | DATOS DE LESION | |
|---|---|---|---|---|
| REVOQUE | ENVEJECIMIENTO | | REVOQUE CAL, CEMENTO Y PINTURA | |
| PERDIDA DE PINTURA | | | EXPOSICIÓN A LA INTEMPERIE | |

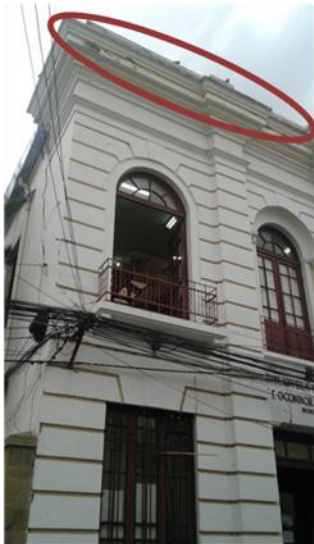
| DATOS DEL EDIFICIO | | | DATOS DE LESION | |
|---|---|---|---|---|
| MOLDURAS DEL PARAPETO | ENVEJECIMIENTO | | CEMENTO, CAL Y PINTURA | |
| AGRIETAMIENTO Y DESMORONAMIENTO DE LA PIEZA | EXPOSICIÓN A LA INTEMPERIE HUMEDAD Y ENVEJECIMIENTO | | MAL ASPECTO Y EXPOSICIÓN DEL MURO | |

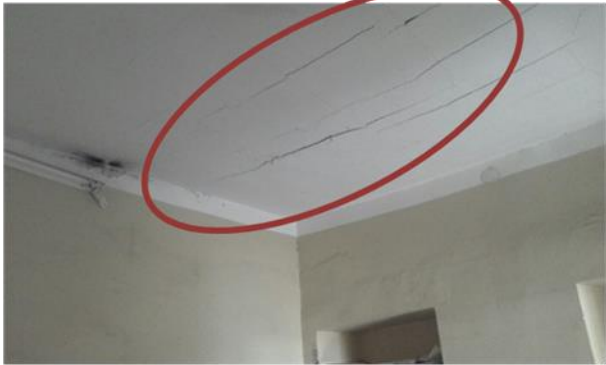
| DATOS DEL EDIFICIO | | | DATOS DE LESION | |
|---|---|---|---|---|
| CIELO RASO | AGOTAMIENTO | | VIGA DE ROLLIZO | |
| FISURAS Y DESPRENDIMIENTO DEL CIELO RASO | ENVEJECIMIENTO Y AGOTAMIENTO DE VIGAS | | PERDIDA DEL ENTRE PISO , PARA DESCARTE Y RENOVACIÓN | |

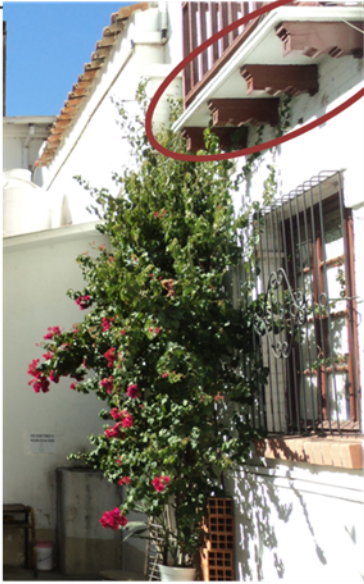
| DATOS DEL EDIFICIO | | | DATOS DE LESION | |
|---|---|---|---|---|
| BASE DE BALCÓN | AGRIETAMIENTO | | MADERA | |
| DETERIORO | ENVEJECIMIENTO Y HUMEDAD | | INESTABILIDAD | |

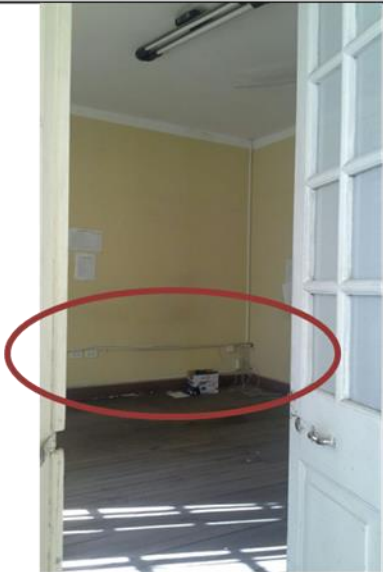
| DATOS DEL EDIFICIO | | | DATOS DE LESION | |
|---|---|---|---|---|
| INSTALACIÓN ELÉCTRICA | PRECARIEDAD | | CABLES | |
| INSTALACIÓN ELÉCTRICA IMPROVISADA | FALTA DE DISEÑO DE INSTALACIÓN ELÉCTRICA | | MAL ASPECTO Y PELIGROSIDAD A CABLES EXPUESTOS | |

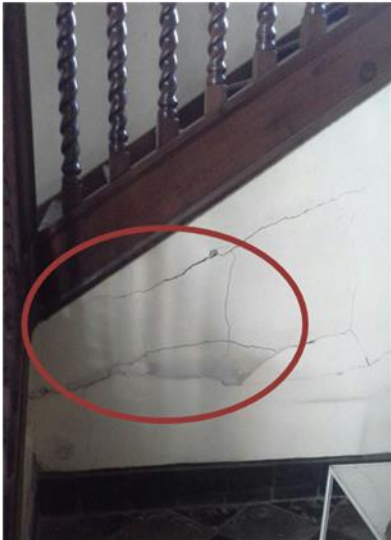
| FICHA DE PATOLOGÍA | | | PLANTA BAJA INTERIOR | | FICHA N°<br>2 |
|---|---|---|---|---|---|
| ESCALERA | | DESPRENDIMIENTO | | REVOQUE Y PINTURA | |
| GRIETAS Y ABLANDAMIENTO DEL MATERIAL | | HUMEDAD | | MAL ASPECTO Y FALTA DE PROTECCIÓN AL MURO | |

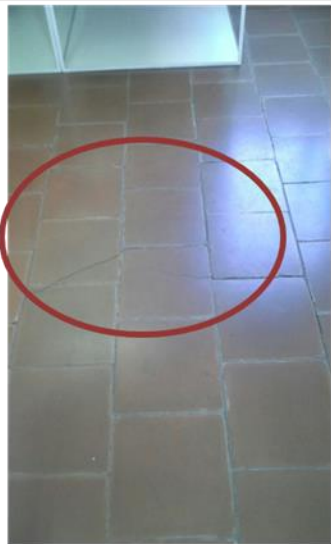
| DATOS DEL EDIFICIO | | | DATOS DE LESION | |
|---|---|---|---|---|
| PISO | AGRIETAMIENTO | | MOZAICO | |
| RAJADURA DE PISO REVESTIDO DE MOZAICO | HUMEDAD Y ENVEJECIMIENTO DE JUNTAS | | MAL ASPECTO Y FALTA DE PROTECCIÓN AISLANTE DE PISO | |

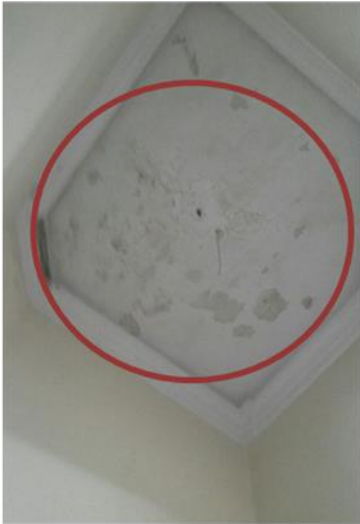
| DATOS DEL EDIFICIO | | | DATOS DE LESION | |
|---|---|---|---|---|
| CIELO FALSO | DESPRENDIMIENTO | | PINTURA | |
| DECOLORACIÓN, ABLANDAMIENTO DEL MATERIAL | HUMEDAD Y ENVEJECIMIENTO | | MAL ASPECTO ESTÉTICO VISUAL | |

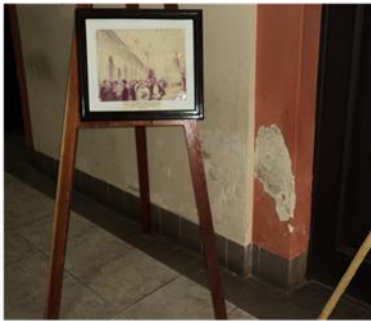
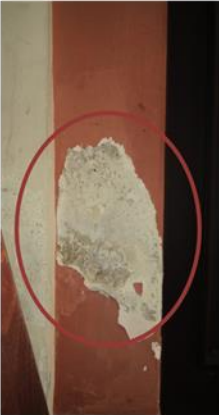
| TIPO DE ELEMENTO | CAUSA | MATERIAL |
|---|---|---|
| PINTURA Y REVOQUE | MALA MANIPULACIÓN Y APAGADO DEL MATERIAL | CEMENTO, CAL, YESO Y PINTURA |

| RELEVAMIENTO FOTOGRAFICO | PATOLOGIAS CAUSADAS | UBICACIÓN DE LA CAUSA DE DAÑOS Y AREAS AFECTADAS |
|---|---|---|
| <p>REMOSION DE TODO EL MATERIAL DAÑADO PARA SU CAMBIO O RENOVACIÓN</p> | | |
