# FICHA TERAPEUTICA

| DATOS DEL EDIFICIO | | | DATOS DE LESION | |
|---|---|---|---|---|
| CASA DEL BICENTENARIO | 1935 | 15 DE ABRIL Y GRAL. TRIGO | PLANTA BAJA, INTERIOR | EXPUESTA |

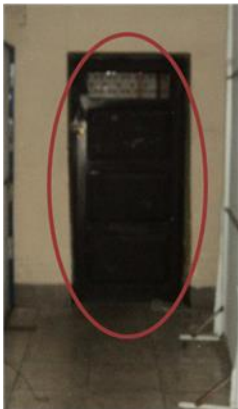
3

| DATOS DEL EDIFICIO | | | DATOS DE LESION | |
|---|---|---|---|---|
| PUERTA | ENVEJECIMIENTO DE LA PIEZA | | MADERA Y VIDRIO | |

| DATOS DEL EDIFICIO | | | DATOS DE LESION | |
|---|---|---|---|---|
| LIJADO, ENMASILLADO Y COLADO, PINTADO Y BARNIZADO | | | | |

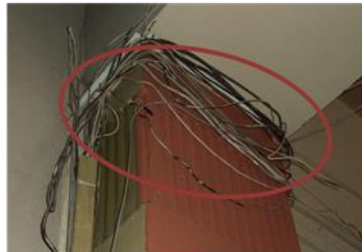
4

| DATOS DEL EDIFICIO | | | DATOS DE LESION | |
|---|---|---|---|---|
| INSTALACIÓN | | INSTALACIÓN ELÉCTRICA IMPROVISADA | CABLES | |

| DATOS DEL EDIFICIO | | | DATOS DE LESION | |
|---|---|---|---|---|
| TERAPEUTICA | | ACANALADO EN MURO PARA INSTALACIÓN DE RIELES Y TUVO GUÍA DE CABLEADO | | |

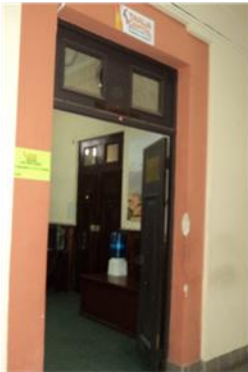
7

| DATOS DEL EDIFICIO | | | DATOS DE LESION | |
|---|---|---|---|---|
| PÓRTICO | | GOLPE | YESO Y PINTURA | |

| DATOS DEL EDIFICIO | | | DATOS DE LESION | |
|---|---|---|---|---|
| REMOSION DE TODO EL MATERIAL DAÑADO PARA SU CAMBIO O RENOVACIÓN | | | | |

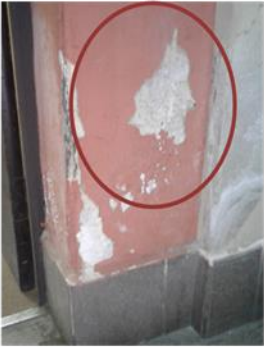
| FICHA TERAPEUTICA | | | | FICHA N°<br>10 | |
|---|---|---|---|---|--|
| PÓRTICO | | HUMEDAD Y FALLAS EN EL ACABADO DEL TRABAJO | | CAL, YESO, CEMENTO Y PINTURA | |

| FICHA TERAPEUTICA | | | | FICHA N°<br>10 | |
|---|---|---|---|---|--|
| REMOSION DE TODO EL MATERIAL DAÑADO PARA SU CAMBIO O RENOVACIÓN | | | | | |

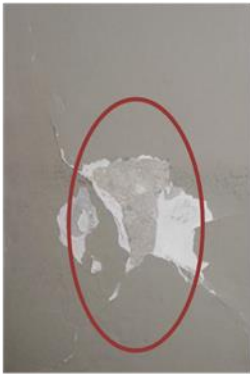
| DATOS DEL EDIFICIO | | | DATOS DE LESION | |
|---|---|---|---|---|
| PINTURA Y REVOQUE | | HUMEDAD | CEMENTO, CAL, YESO Y PINTURA | |

| DATOS DEL EDIFICIO | | | DATOS DE LESION | |
|---|---|---|---|---|
| REMOSION DE TODO EL MATERIAL DAÑADO PARA SU CAMBIO O RENOVACIÓN | | | | |

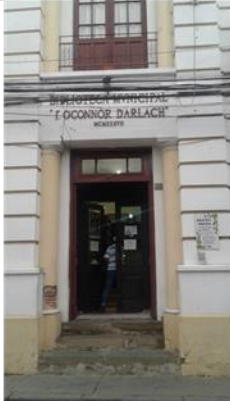
| CAUSAS DE LESIONES A TRATARSE | | |
|---|---|---|
| PILASTRAS | HUMEDAD Y EXPOSICIÓN A LA INTEMPERIE | CEMENTO, CAL, YESO, ARENA Y LADRILLO GAMBOTA |

| TERAPEUTICA |
|---|
| LIMPIEZA DE LA ZONA AFECTADA PARA SU RENOVACIÓN DEL REVOQUE Y PINTURA DE EXTERIORES |

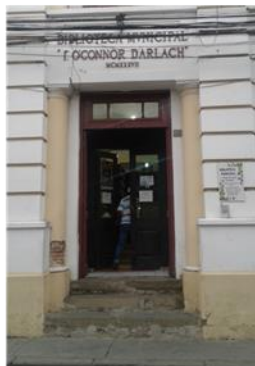
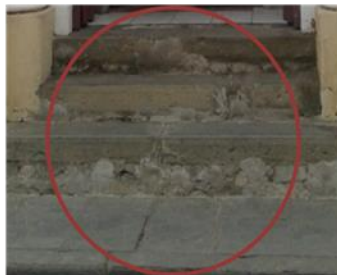
| DATOS DEL EDIFICIO | | | DATOS DE LESION | |
|---|---|---|---|---|
| GRADA | | HUMEDAD Y EXPOSICIÓN A LA INTEMPERIE | CEMENTO Y ARENA | |

| DATOS DEL EDIFICIO | | | DATOS DE LESION | |
|---|---|---|---|---|
| LIMPIEZA DE LA ZONA AFECTADA PARA SU RENOVACIÓN DEL REVOQUE | | | | |

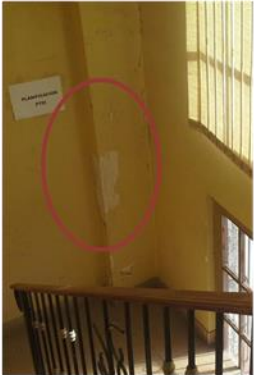
| FICHA TERAPEUTICA | | | | FICHA N°<br>1 |
|---|---|---|---|---|
| REVOQUE | | HUMEDAD | YESO Y PINTURA | |

| FICHA TERAPEUTICA | | | | FICHA N°<br>1 |
|---|---|---|---|---|
| <p align="center"><b>TERAPEUTICA</b></p> <p>REMOCIÓN DEL MATERIAL AFECTADO Y REPOSICIÓN DEL REVOQUE</p> | | | | |

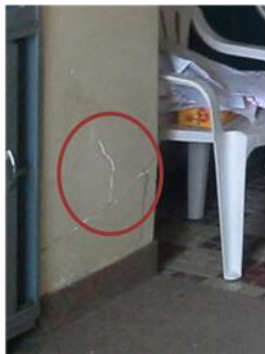
| DATOS DEL EDIFICIO | | | DATOS DE LESION | |
|---|---|---|---|---|
| REVOQUE | HUMEDAD | | YESO Y PINTURA | |

| DATOS DEL EDIFICIO | | | DATOS DE LESION | |
|---|---|---|---|---|
| REMOCIÓN DEL MATERIAL AFECTADO Y REPOSICIÓN DEL REVOQUE | | | | |

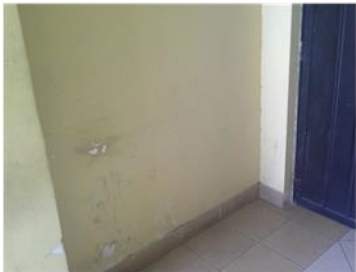
| DATOS DEL EDIFICIO | | | DATOS DE LESION | |
|---|---|---|---|---|
| PINTURA, REVOQUE | GOLPE O ROCE CON PUERTA | | YESO Y PINTURA | |

| DATOS DEL EDIFICIO | | | DATOS DE LESION | |
|---|---|---|---|---|
| REMOCIÓN DEL MATERIAL AFECTADO Y REPOSICIÓN DEL REVOQUE | | | | |

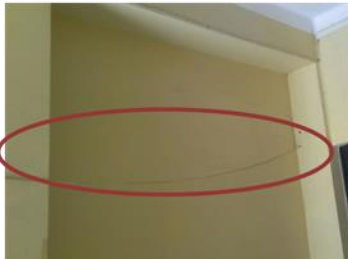
| DATOS DEL EDIFICIO | | | DATOS DE LESION | |
|---|---|---|---|---|
| INSTALACIÓN ELÉCTRICA | INSTALACIÓN IMPROVISADA | | CABLE | |

| DATOS DEL EDIFICIO | | | DATOS DE LESION | |
|---|---|---|---|---|
| ACANALADO EN EL MURO PARA INSTALACIÓN DE RIELES O TUBO PARA CABLEADO | | | | |

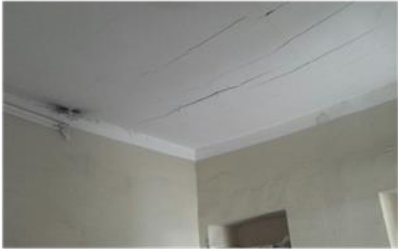
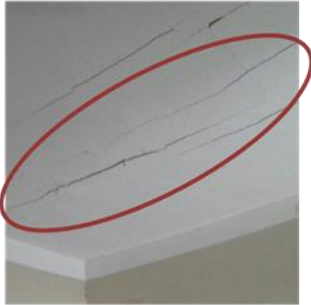
| DATOS DEL EDIFICIO | | | DATOS DE LESION | |
|---|---|---|---|---|
| CIELO RAZO | | ENVEJECIMIENTO Y AGOTAMIENTO DE VIGAS | VIGA DE ROLLIZO | |

| DATOS DEL EDIFICIO | | | DATOS DE LESION | |
|---|---|---|---|---|
| EXTRACCIÓN DEL MATERIAL DAÑADO PARA CAMBIO DE VIGAS DE ROLLIZO POR VIGUETAS PRETENSADAS | | | | |

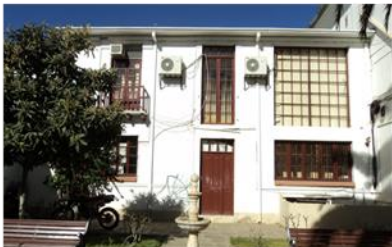
| DATOS DEL EDIFICIO | | | DATOS DE LESION | |
|---|---|---|---|---|
| ELEMENTO AÑADIDO | INSTALACIÓN IMPROVISADA | | ACONDICIONADOR DE AIRE | |

| DATOS DEL EDIFICIO | | | DATOS DE LESION | |
|---|---|---|---|---|
| RE UBICACIÓN DEL ARTEFACTO A OTRO LUGAR ESTRATÉGICO Y REPARACIÓN DE LOS DAÑO DE REVOQUE EN EL MURO CAUSADOS POR SU INSTALACIÓN | | | | |

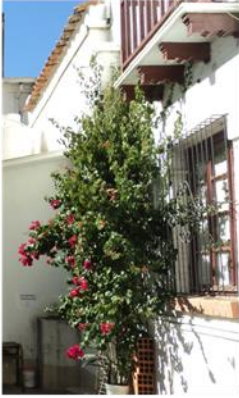
| DATOS DEL EDIFICIO | | | DATOS DE LESION | |
|---|---|---|---|---|
| BASE DE BALCÓN | ENVEJECIMIENTO Y HUMEDAD | | MADERA | |

| DATOS DEL EDIFICIO | | | DATOS DE LESION | |
|---|---|---|---|---|
| EXTRACCIÓN DE LAS PIEZAS DAÑADAS PARA SU CAMBIO O SUSTITUCIÓN | | | | |

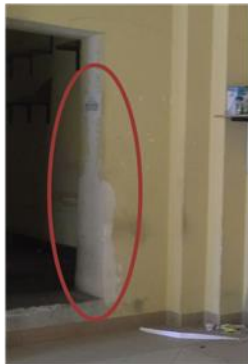
| DATOS DEL EDIFICIO | | | DATOS DE LESION | |
|---|---|---|---|---|
| REVOQUE | | HUMEDAD Y FALTA DE PINTURA DE REVESTIMIENTO | YESO | |

| DATOS DEL EDIFICIO | | | DATOS DE LESION | |
|---|---|---|---|---|
| REMOCIÓN DEL MATERIAL AFECTADO Y REPOSICIÓN DEL REVOQUE Y PINTURA | | | | |

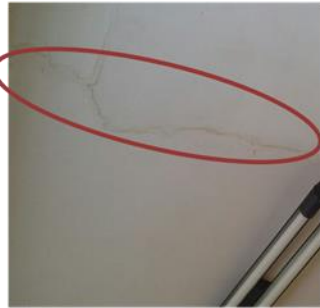
| DATOS DEL EDIFICIO | | | DATOS DE LESION | |
|---|---|---|---|---|
| CIELO FALSO | ENVEJECIMIENTO Y AGOTAMIENTO DE VIGUETAS | | REVOQUE DE YESO | |

| DATOS DEL EDIFICIO | | | DATOS DE LESION | |
|---|---|---|---|---|
| <p>DESMONTADO DE LA CUBIERTA DE TEJA MEDIANTE ANASTILISIS, EXTRACCIÓN Y RENOVACIÓN DE VIGUETAS O LISTONES DE MADERA Y LUEGO EL ENMALLADO Y REVOCADO DEL CIELO FALSO</p> | | | | |

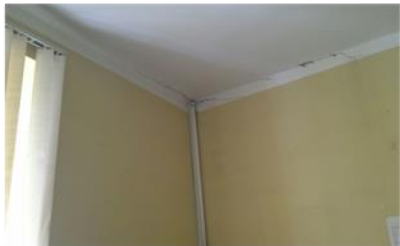
| DATOS DEL EDIFICIO | | | DATOS DE LESION | |
|---|---|---|---|---|
| CIELO FALSO | DESPRENDIMIENTO Y AGRIETAMIENTO | | REVOQUE DE YESO Y PINTURA | |

| DATOS DEL EDIFICIO | | | DATOS DE LESION | |
|---|---|---|---|---|
| EXTRACCIÓN DEL MATERIAL SUELTO O DAÑADO PARA LA SUSTITUCIÓN DEL REVOQUE | | | | |

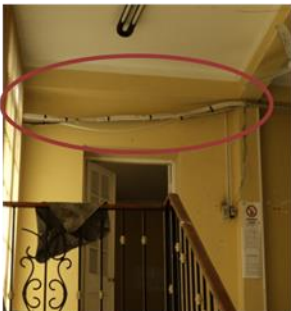
| DATOS DEL EDIFICIO | | | DATOS DE LESION | |
|---|---|---|---|---|
| INSTALACIÓN EXPUESTA | | PRECARIEDAD EN INSTALACIÓN ELÉCTRICA | CABLE | |

| DATOS DEL EDIFICIO | | | DATOS DE LESION | |
|---|---|---|---|---|
| <p><b>TERAPEUTICA</b></p> <p>ACANALADO EN MURO PARA LA INSTALACIÓN DE RIELES O TUVO GUÍA PARA CABLEADO</p> | | | | |

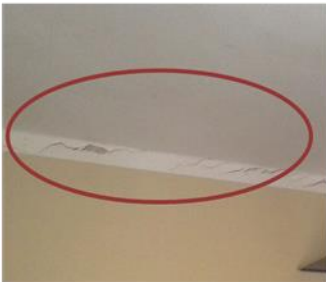
| DATOS DEL EDIFICIO | | | DATOS DE LESION | |
|---|---|---|---|---|
| CIELO FALSO | | DESPRENDIMIENTO Y AGRIETAMIENTO | REVOQUE DE YESO Y PINTURA | |

| DATOS DEL EDIFICIO | | | DATOS DE LESION | |
|---|---|---|---|---|
| EXTRACCIÓN DEL MATERIAL SUELTO O DAÑADO PARA LA SUSTITUCIÓN DEL REVOQUE | | | | |

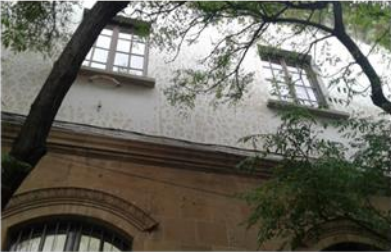
| DATOS DEL EDIFICIO | | | DATOS DE LESION | |
|---|---|---|---|---|
| MURO | HUMEDAD Y EXPOSICIÓN A LA INTEMPERIE | | PINTURA | |

| DATOS DEL EDIFICIO | | | DATOS DE LESION | |
|---|---|---|---|---|
| REMOCIÓN DE LA PINTURA DAÑADA PARA SU REMPLAZO | | | | |
