**REPORTE FOTOGRÁFICO RECORRIDO DEL TRAMO  
COLON NORTE (CRUCE SAN NICOLAS) – COLON SUD**

**REPORTE FOTOGRÁFICO PUNTOS DE REFERENCIA**  
**EVOLUCIÓN SUPERFICIAL Y ESTRUCTURAL TRAMO COLON NORTE**  
**(CRUCE SAN NICOLAS) – COLON SUD**

<b>METODO PCI (INDICE DE CONDICION DEL PAVIMENTO)</b>				
<b>ZONA DE ESTUDIO "COLON NORTE (CRUCE SAN NICOLAS) - COLON SUD "</b>				
<b>Prog. Inicio</b>	0+000	<b>Área (m²)</b>	230	<b>Inspeccionado por:</b>
<b>Prog. Final</b>	1+024	<b>Fecha:</b>	09/06/2020	Erika Carla Canaviri Poma
<b>Fallas</b>		<b>Unidad de medida</b>	<b>Fallas</b>	<b>Unidad de medida</b>

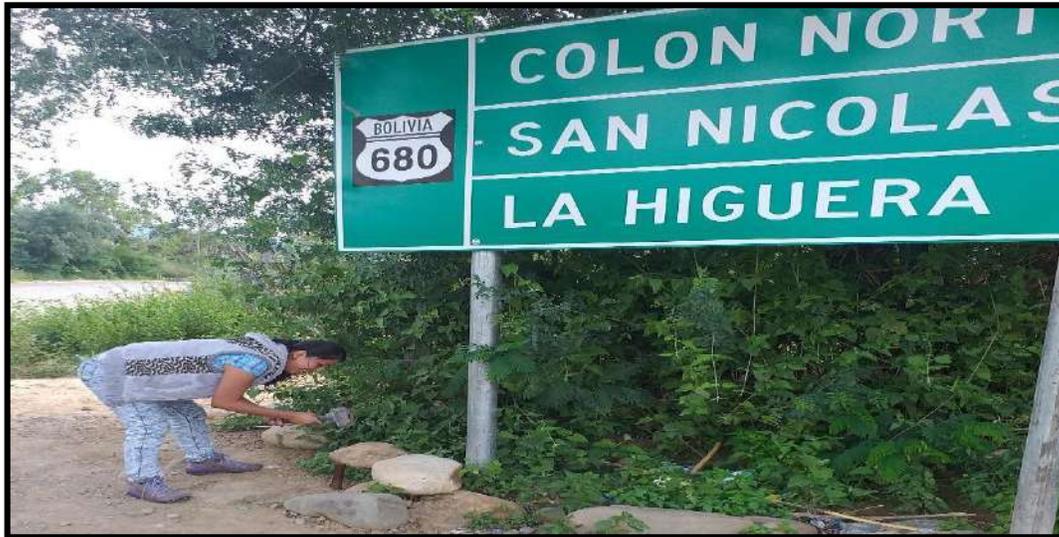
**Imagen: 1**

**PUNTO: 1** Progresiva: 0+000 - 1+024 Coordenada: 328975 – 759892 msnm

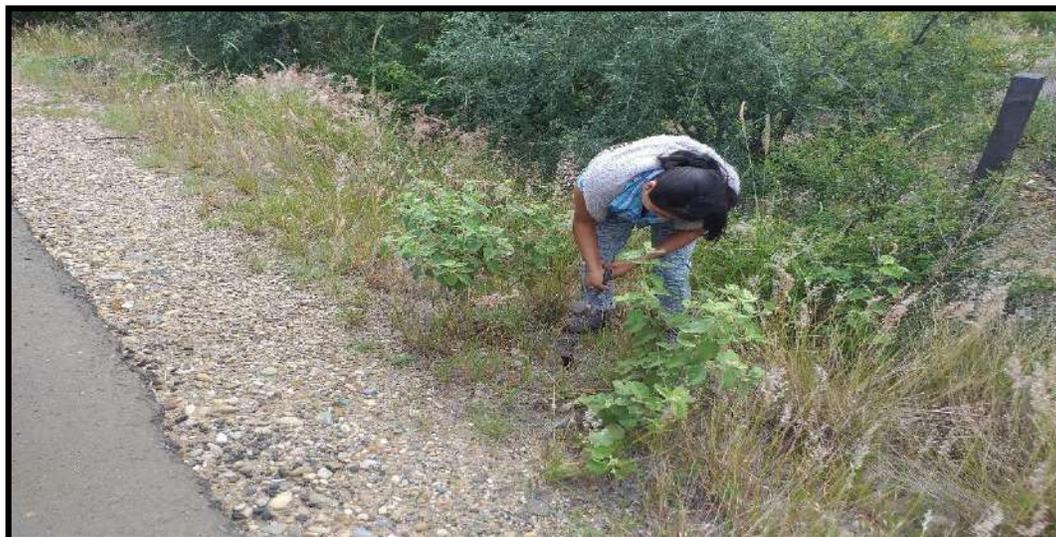
**Imagen: 2**

**PUNTO: 2** Progresiva: 0+024 – 2+048 Coordenada: 328735 - 7598192 msnm

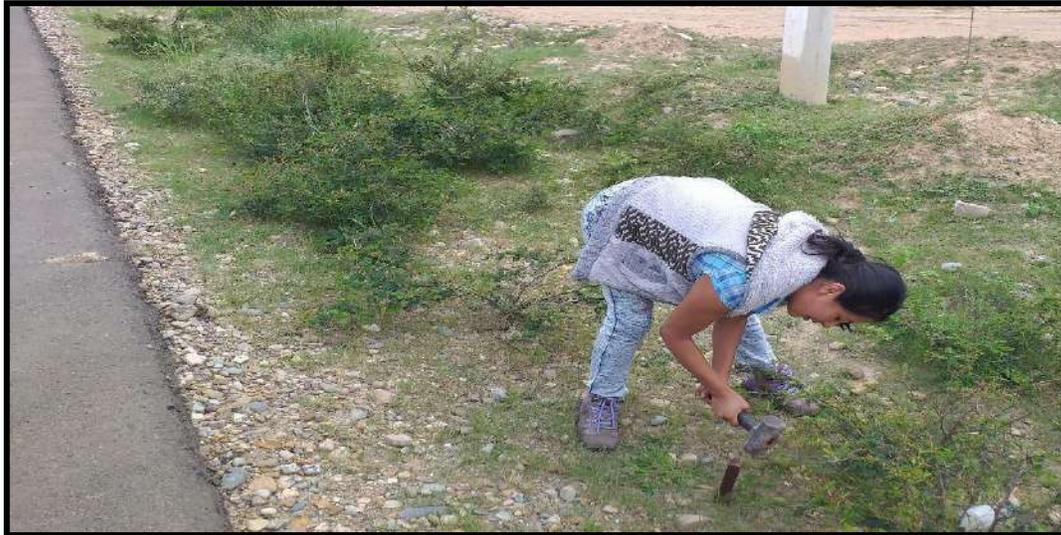
**Imagen: 3**

**PUNTO: 3** Progresiva: 2+048 – 3+072 Coordenada: 328385 – 7595808 msnm

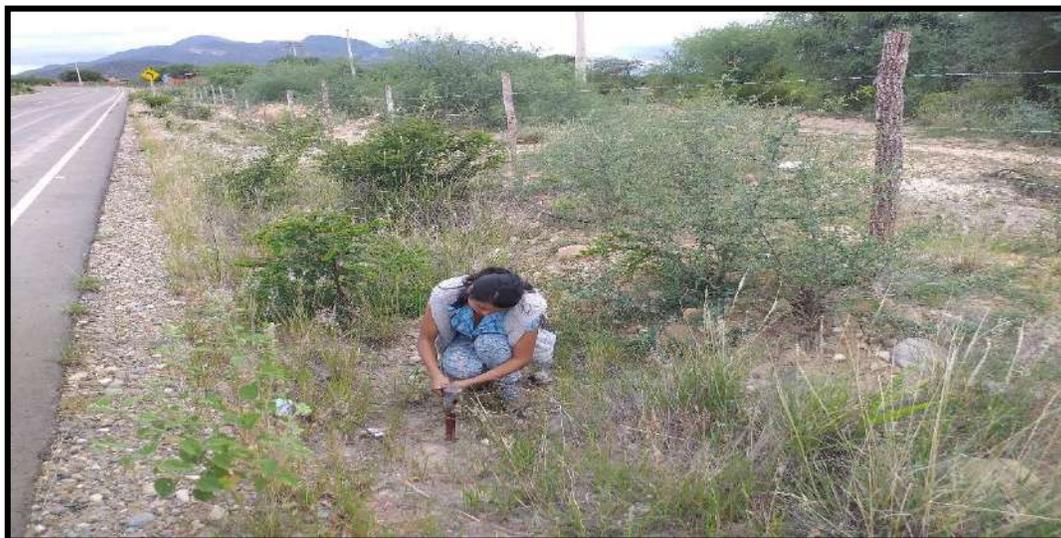
**Imagen: 4**

**PUNTO: 4** Progresiva: 3+072 – 4+096 Coordenada: 328385 – 7595808 msnm

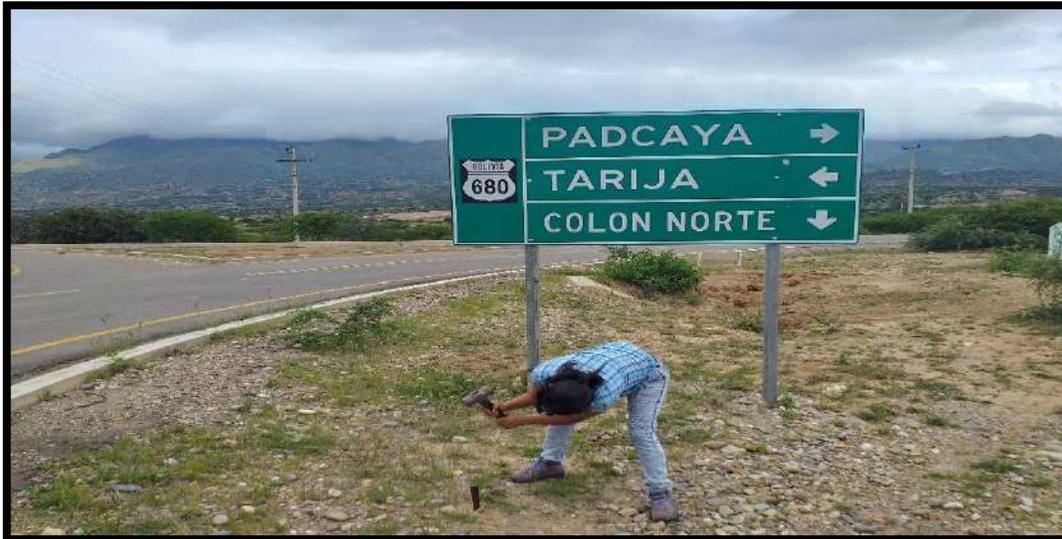
**Imagen: 5**

**PUNTO: 5** Progresiva: 4+096 – 5+280 Coordenada: 328511 – 7595273 msnm

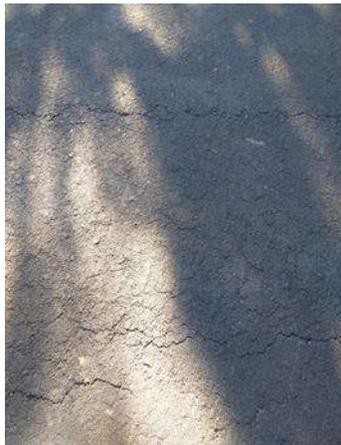
Figura: 9

N°	TIPO DE FALLAS	SEVERI - DAD	CARRIL
1	Fisuración Incipiente	L	L.C.
2	Surcos	M	Dcha.
3	Descascaramiento	H	Izda.
4	Piel de cocodrilo	L	Izda.

N°: 4

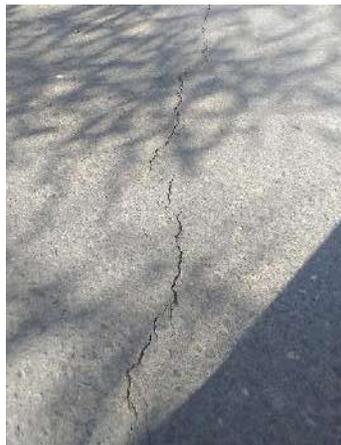
Figura: 14

N°	TIPO DE FALLAS	SEVERI - DAD	CARRIL
1	Fisura longitudinal	L	Izda.
2	Fisura de Borde	L	Dcha.
3	Grieta longitudinal	M	Izda.
4	Grieta longitudinal	M	Izda.

N°: 3

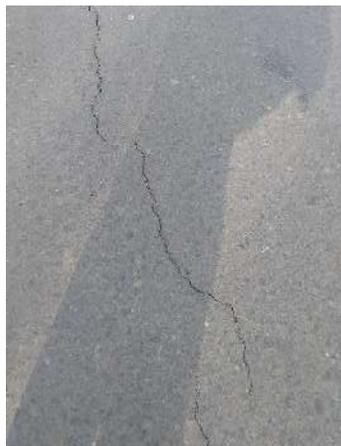
Figura: 16

N°	TIPO DE FALLAS	SEVERI - DAD	CARRIL
1	Fisura longitudinal	L	Izda.
2	Fisura transversal	L	Dcha.
3			
4

N°: 2

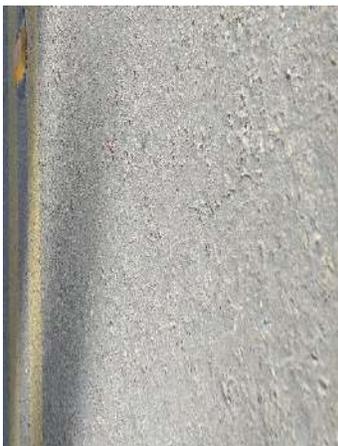
Figura: 19

N°	TIPO DE FALLAS	SEVERIDAD	CARRIL
1	Fisura transversal	M	Dcha.
2	Fisura longitudinal	M	Dcha.
3	Descascaramiento	H	Izda.
4	Descascaramiento	H	Izda.

N°: 1

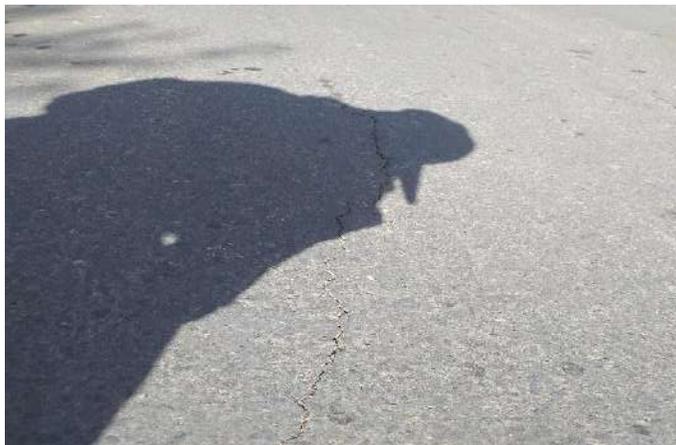
Figura: 23

N°	TIPO DE FALLAS	SEVERI - DAD	CARRIL
1	Fisura longitudinal	L	Izda.
2	Fisura longitudinal	M	Dcha.
3			
4

N°: 1

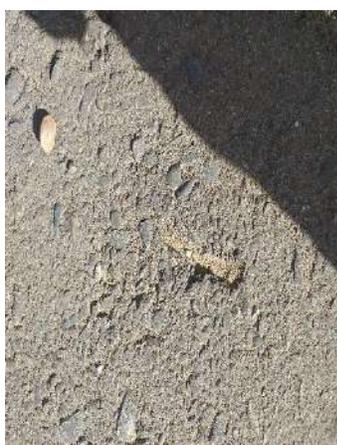
Figura: 25

N°	TIPO DE FALLAS	SEVERI - DAD	CARRIL
1	Fisura transversal	L	Izda.
2	Descascaramiento	H	Dcha.
3	Descascaramiento	H	Dcha.
4	Desintegración	M	Izda.

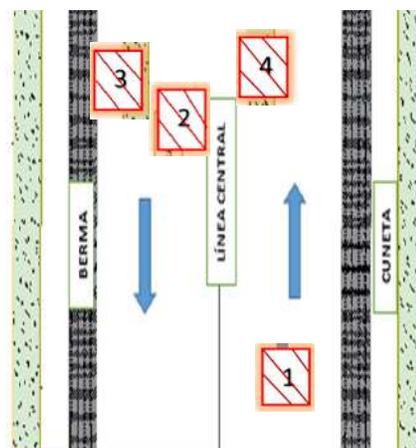
Figura: 26

PCI = 90.00      **Condición del Pavimento:** Excelente

**Descripción de la falla:** Desintegración

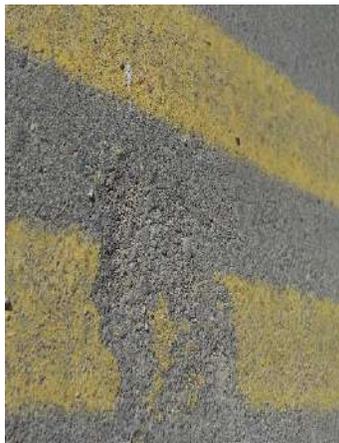
Figura: 27

N°	TIPO DE FALLAS	SEVERI - DAD	CARRIL
1	Fisura Borde	M	Izda.
2	Descascaramiento	H	Dcha.
3	Desintegración	L	Dcha.
4

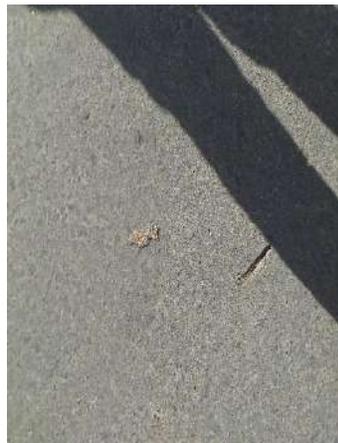
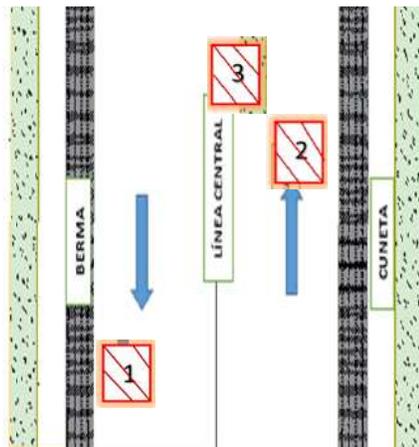
Figura: 28

PCI = 88.00      **Condición del Pavimento:** Excelente

**Descripción de la falla:** Desintegración

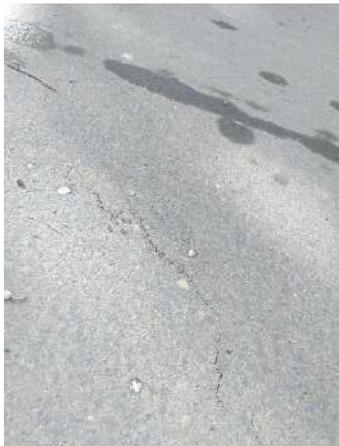
Figura: 29

N°	TIPO DE FALLAS	SEVERI - DAD	CARRIL
1	Fisura Borde	M	Izda.
2	Fisura longitudinal	L	Izda.
3			
4

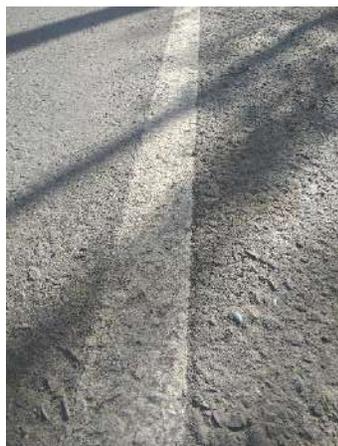
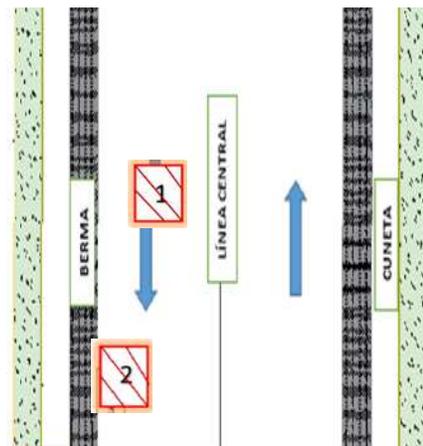
Figura: 30

PCI = 88.00      **Condición del Pavimento:** Excelente

**Descripción de la falla:** Fisura Borde

**Reparacion:** No se hace nada – sellado de grietas de 3mm - parcheo parcial profundo.

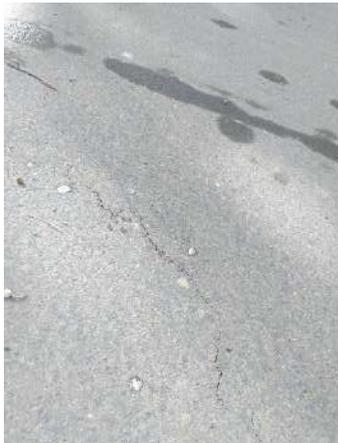
Figura: 31

N°	TIPO DE FALLAS	SEVERI - DAD	CARRIL
1	Fisura Borde	L	Izda.
2	Fisura longitudinal	M	Izda.
3			
4

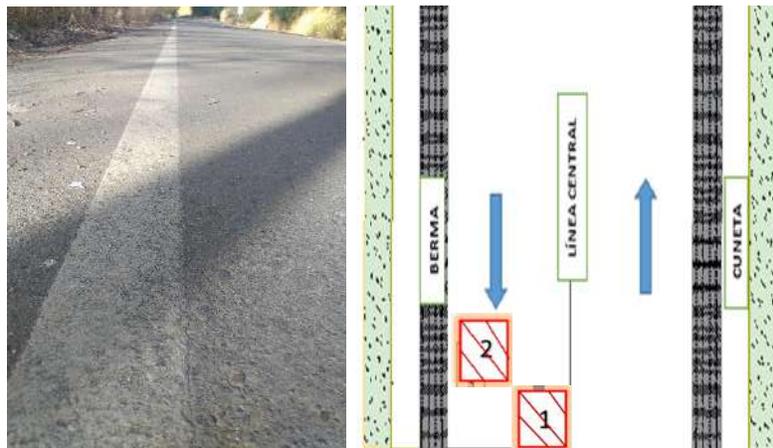
Figura: 32

**Descripción de la falla:** Fisura longitudinal

**Reparación:** No se hace nada - sellado de grietas de ancho de 3 mm

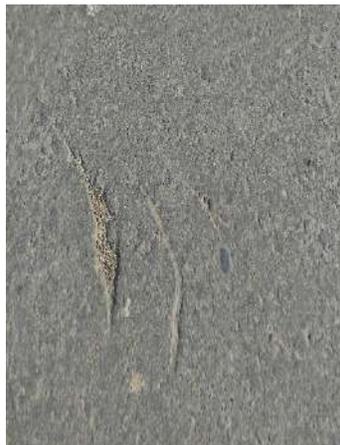
Figura: 25

N°	TIPO DE FALLAS	SEVERIDAD	CARRIL
1	Fisura incipiente	L	Izda.
2	Fisura longitudinal	M	Dcha.
3	Descascaramiento	H	Dcha.
4

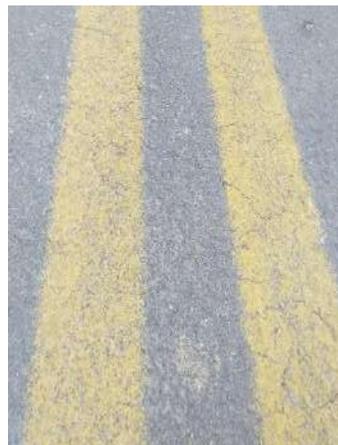
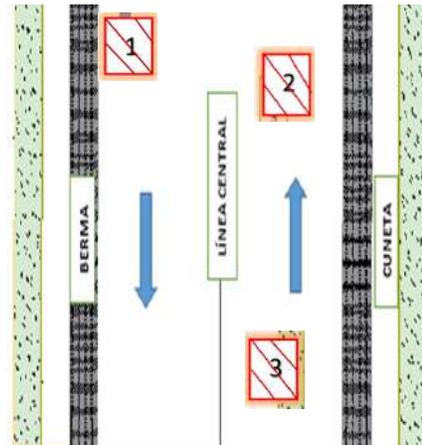
Figura: 26

PCI = 85.00      **Condición de Pavimento:** Muy Bueno

**Descripción de la falla:** Descascaramiento

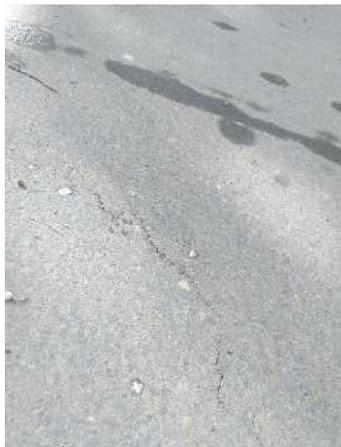
Figura: 35

**Descripción de la falla:** Fisura transversal

**Reparación:** No se hace nada - sellado de grietas de ancho de 3 mm.

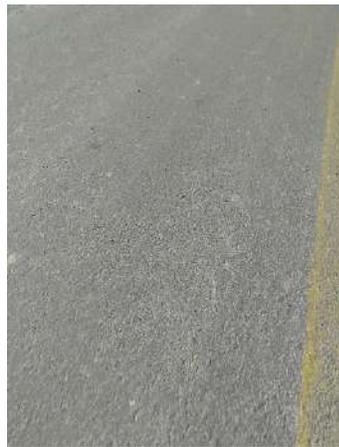
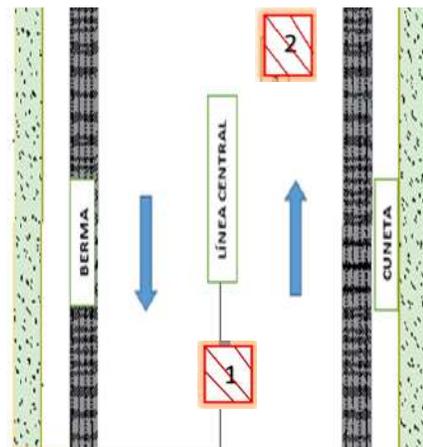
Figura: 36

PCI = 92.10      **Condición del Pavimento:** Excelente

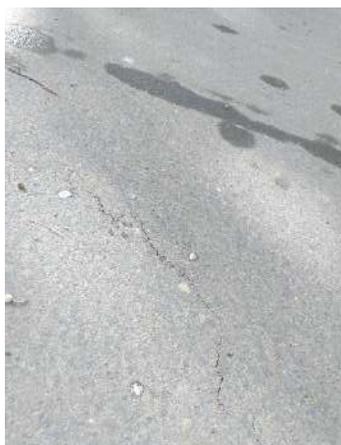
Figura: 25

N°	TIPO DE FALLAS	SEVERIDAD	CARRIL
1	Fisura transversal	L	Izda.
2	Descascaramiento	H	Dcha.
3	Descascaramiento	H	Dcha.
4	Desintegración	M	Izda.

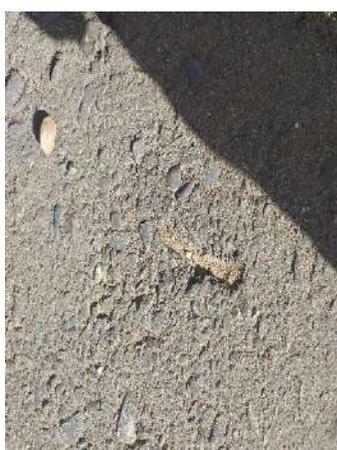
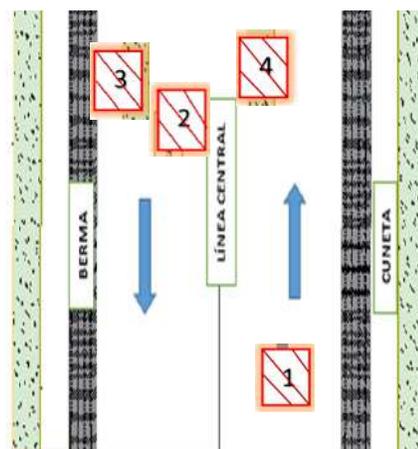
Figura: 26

PCI = 91.00      **Condición del Pavimento:** Excelente

**Descripción de la falla:** Desintegración

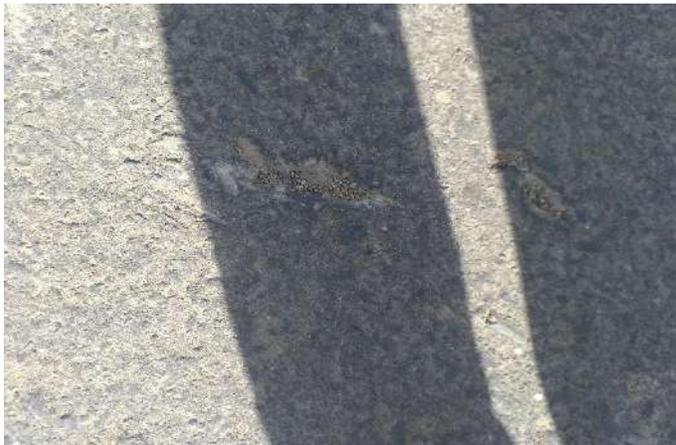
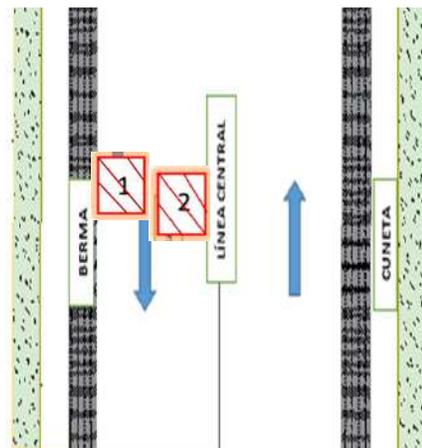
Figura: 41

N°	TIPO DE FALLAS	SEVERI - DAD	CARRIL
1	Descascaramiento	H	Izda.
2	Descascaramiento	H	Dcha.
3			
4

**Descripción de la falla:** Descascaramiento

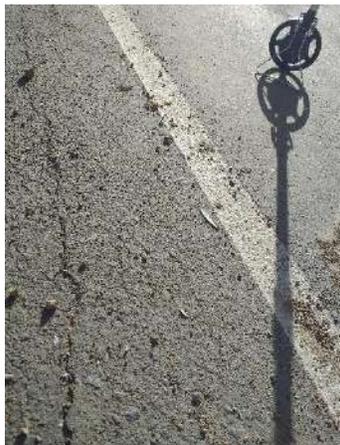
Figura: 42

**Descripción de la falla:** Fisura de Borde

**Reparacion:** No se hace nada – sellado de grietas de 3mm - parcheo parcial profundo.

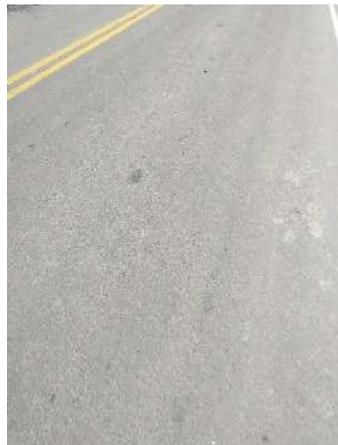
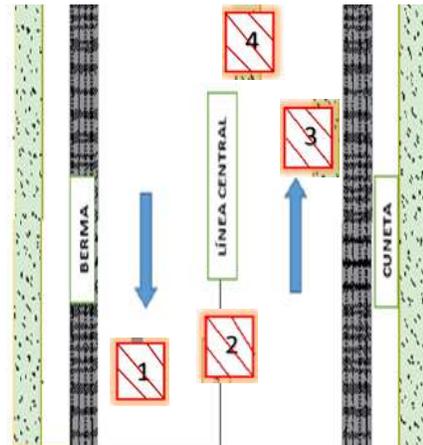
Figura: 43

N°	TIPO DE FALLAS	SEVERIDAD	CARRIL
1	Grieta longitudinal	H	Izda.
2	Fisura incipiente	L	Dcha.
3	Fisura de Borde	L	Dcha.
4	Desintegración	M	Dcha.

PCI = 88.00      **Condición del Pavimento:** Excelente

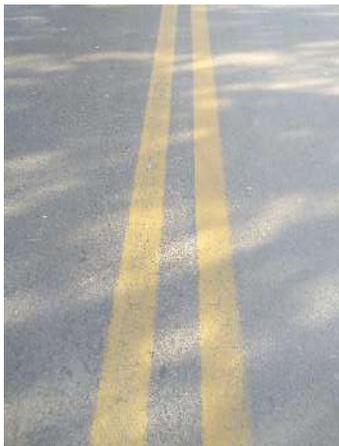
Figura: 44

**Descripción de la falla:** Fisura incipiente

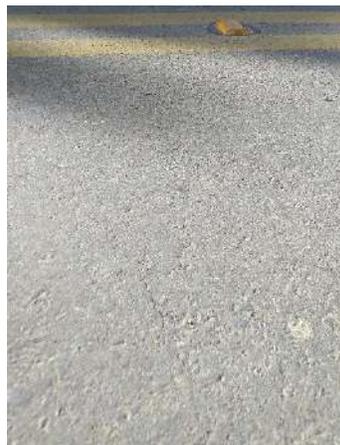
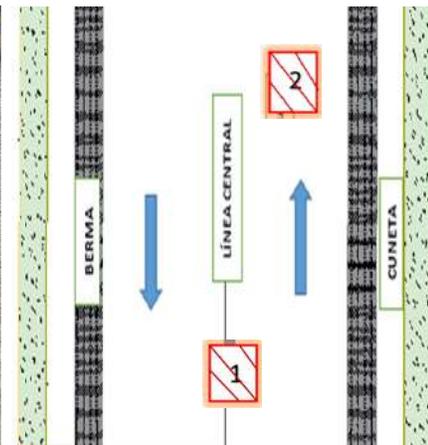
Figura: 45

N°	TIPO DE FALLAS	SEVERIDAD	CARRIL
1	Fisura incipiente	L	L.C.
2	Fisura longitudinal	L	Dcha.
3			
4

PCI = 95.00      **Condición del Pavimento:** Excelente

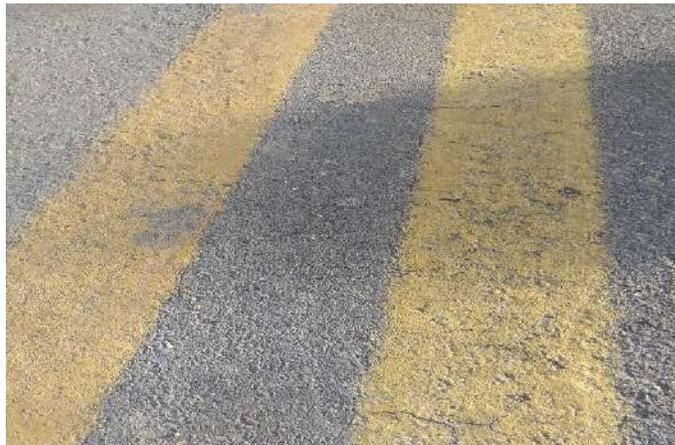
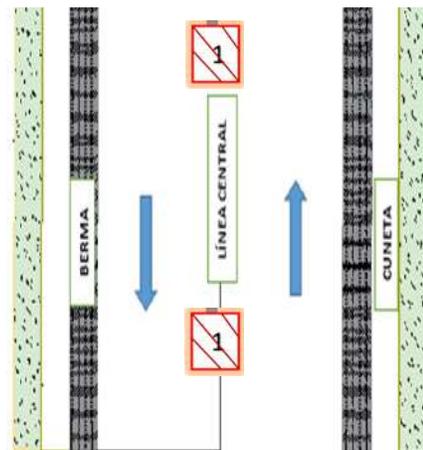
Figura: 46

N°	TIPO DE FALLAS	SEVERIDAD	CARRIL
1	Fisura incipiente	L	L.C.
2			
3			
4

**Descripción de la falla:** Fisura incipiente

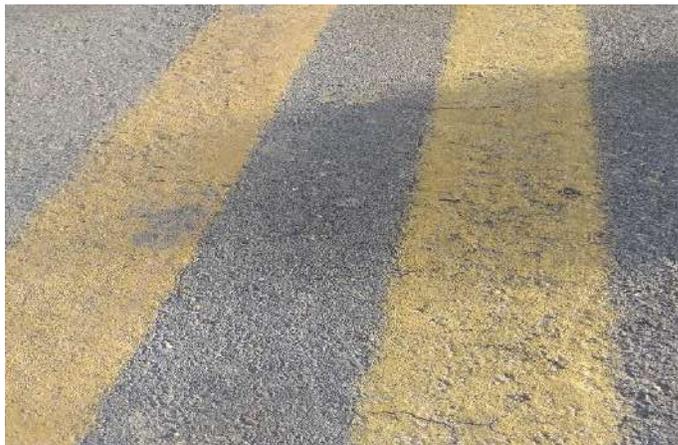
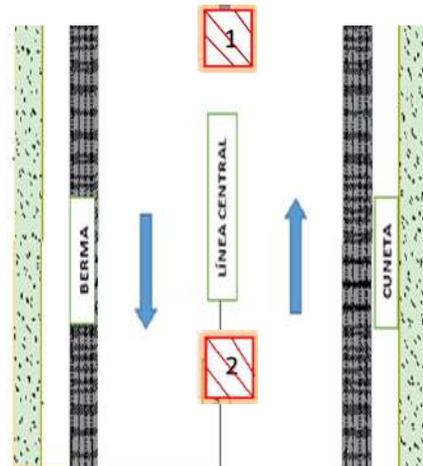
Figura: 47

N°	TIPO DE FALLAS	SEVERIDAD	CARRIL
1	Descascaramiento	L	L.C.
2	Fisura Incipiente	L	L.C.
3			
4

**Descripción de la falla:** Fisura incipiente

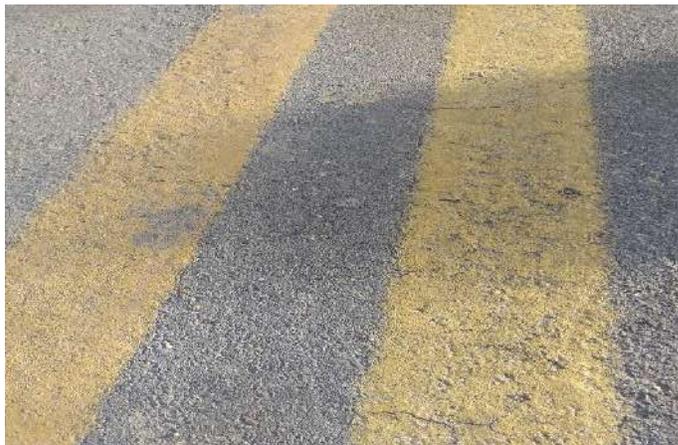
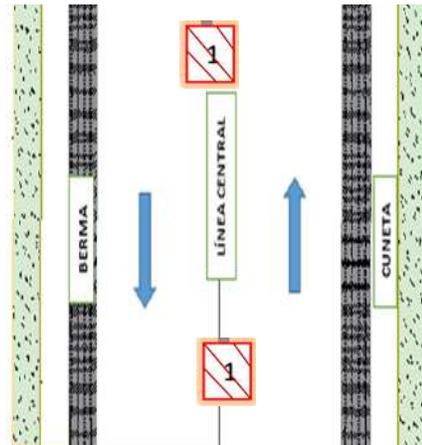
Figura: 48

N°	TIPO DE FALLAS	SEVERIDAD	CARRIL
1	Fisura Incipiente	L	L.C.

**Descripción de la falla:** Fisura incipiente

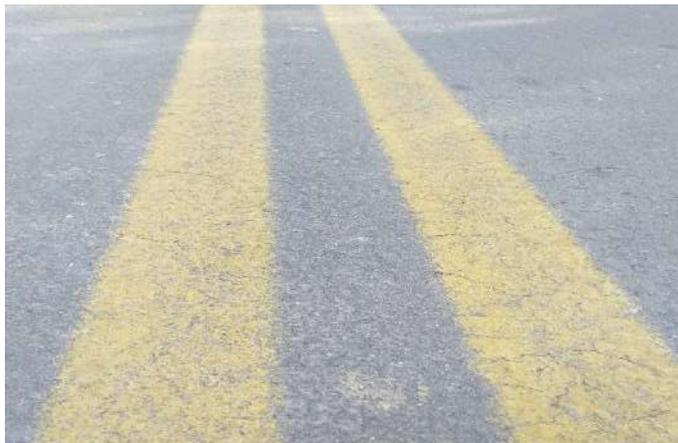
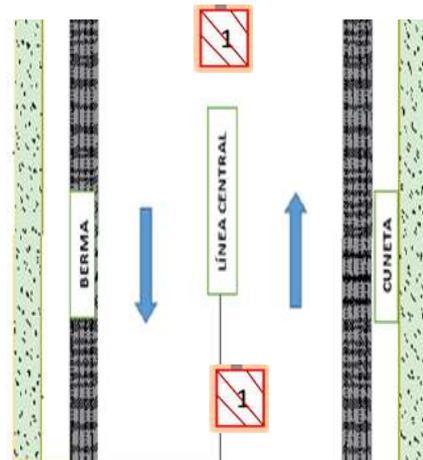
**Figura: 49**

N°	TIPO DE FALLAS	SEVERIDAD	CARRIL
1	Fisura Incipiente	L	L.C.
2			
3			
4

**Descripción de la falla:** Fisura incipiente

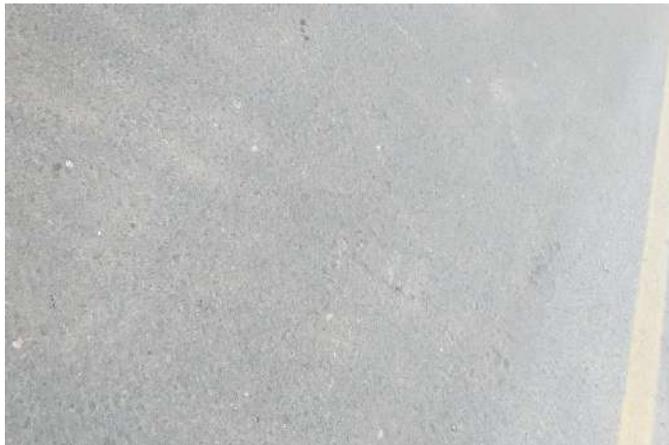
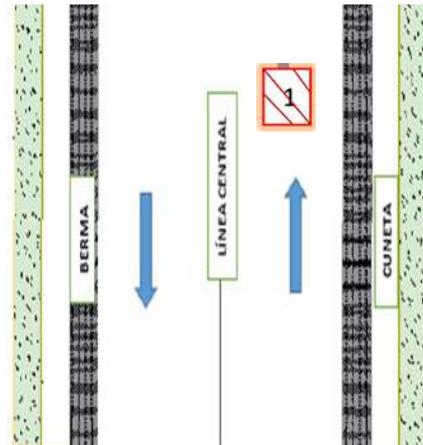
Figura: 50

N°	TIPO DE FALLAS	SEVERIDAD	CARRIL
1	Fisura transversal	M	Dcha.
2			
3			
4

**Descripción de la falla:** Fisura transversal

**Reparación:** No se hace nada - sellado de grietas de ancho de 3 mm.

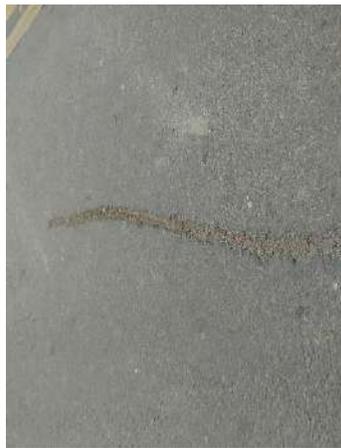
Figura: 51

N°	TIPO DE FALLAS	SEVERIDAD	CARRIL
1	Fisura incipiente	L	L.C.
2	Grietas transversal	H	Dcha.
3	Grietas longitudinal	H	Dcha.
4

**Descripción de la falla:** Grietas longitudinal

**Reparación:** No se hace nada - sellado de grietas de ancho de 3 mm.

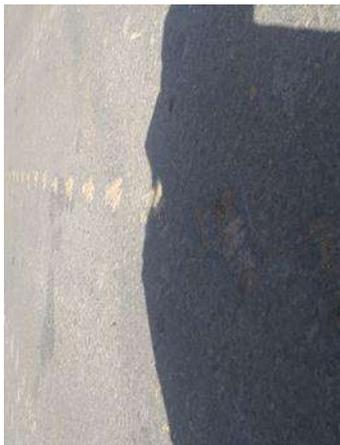
Figura: 53

MUESTRA 29 PROGRESIVA 0+896 - 0+928	N°	TIPO DE FALLAS	SEVERIDAD	CARRIL
	1	Descascaramiento	H	Izda.
	2	Grietas transversal	L	Izda.
	3			
	4

**Descripción de la falla:** Descascaramiento

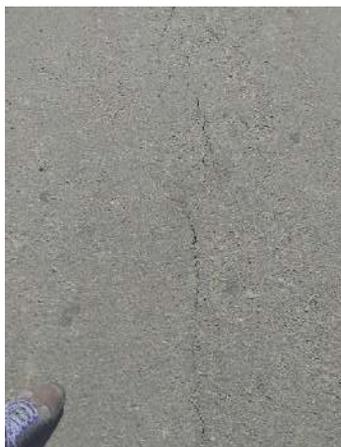
Figura: 55

N°	TIPO DE FALLAS	SEVERIDAD	CARRIL
1	Grieta longitudinal	H	Izda.
2	Fisura longitudinal	M	Dcha.
3	Fisura longitudinal	M	Izda.
4	(2) Fisura longitudinal	M	Dcha.

**Descripción de la falla:** Fisura longitudinal

**Reparación:** No se hace nada - sellado de grietas de ancho de 3 mm.

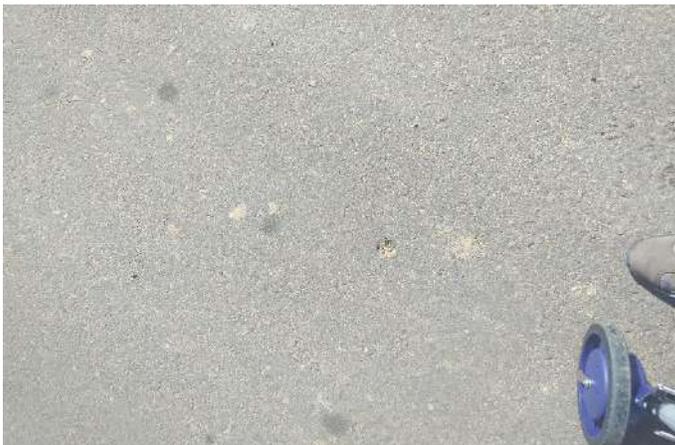
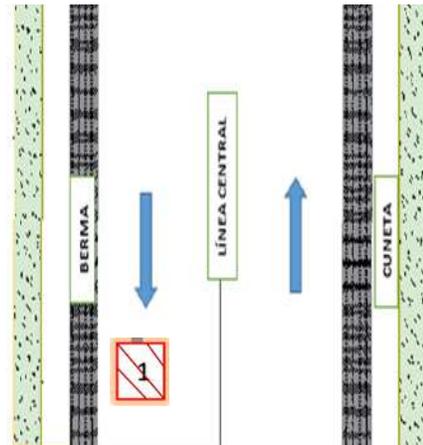
Figura: 57

N°	TIPO DE FALLAS	SEVERIDAD	CARRIL
1	Descascaramiento	H	Dcha.
2			
3			
4

**Descripción de la falla:** Descascaramiento

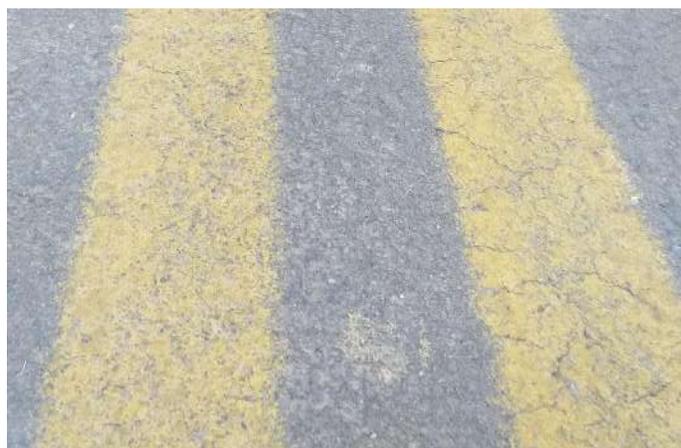
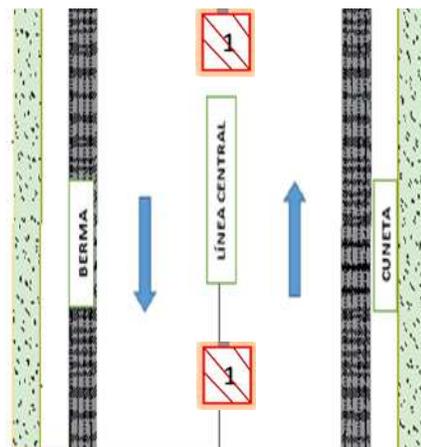
Figura: 58

N°	TIPO DE FALLAS	SEVERIDAD	CARRIL
1	Fisura incipiente	L	L.C.
2			
3			
4

**Descripción de la falla:** Fisura incipiente

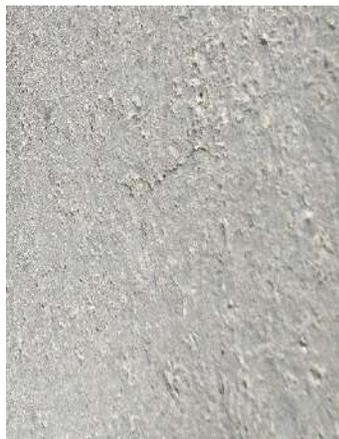
Figura: 59

N°	TIPO DE FALLAS	SEVERIDAD	CARRIL
1	Grieta longitudinal	H	Izda.
2	Fisura incipiente	L	L.C.
3			
4

**Descripción de la falla:** Grieta longitudinal

**Evolucion Probable:** Piel de cocodrilo - descascaramiento - asentamiento logitudinal y transversal - fisura de bloque.      **Reparacion:** Sellados de grietas - parche parcial.

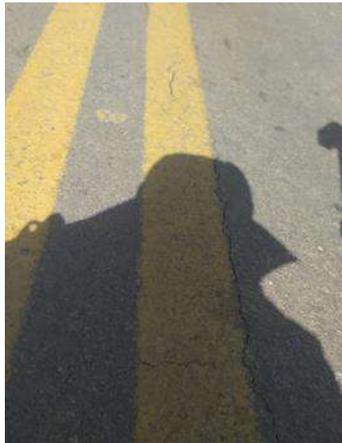
Figura: 61

N°	TIPO DE FALLAS	SEVERIDAD	CARRIL
1	Piel de Cocodrilo	M	Dcha.
2	Fisura incipiente	L	C.L.
3			
4

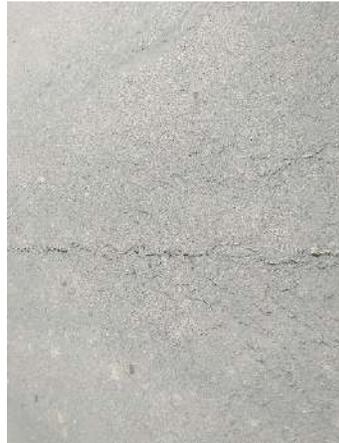
Figura: 62

**Descripción de la falla:** Piel de Cocodrilo

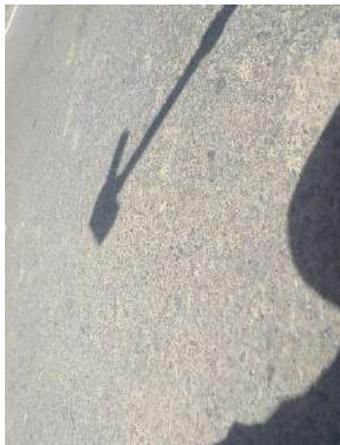
Figura: 63

N°	TIPO DE FALLAS	SEVERIDAD	CARRIL
1	Grieta transversal	H	Izda.
2	Desintegración	L	Dcha.
3			
4

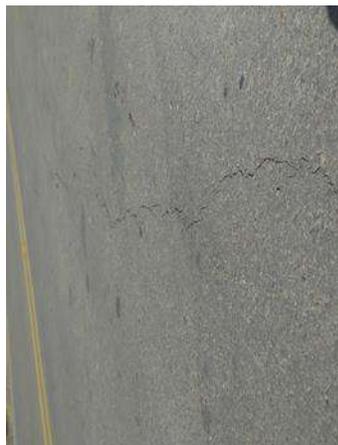
Figura: 64

**Descripción de la falla:** Desintegración

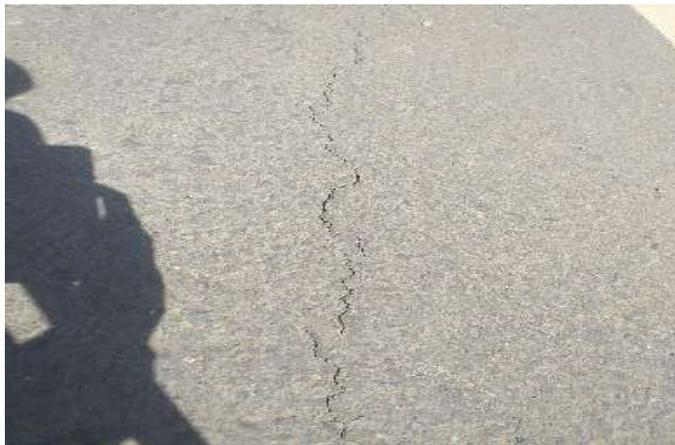
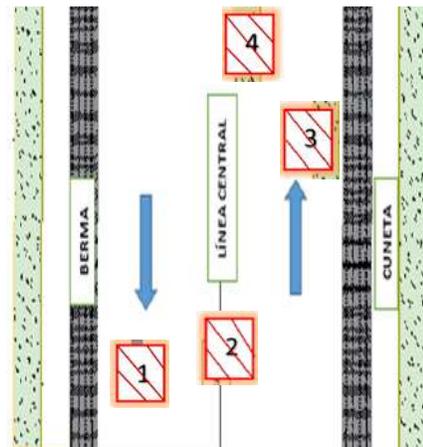
Figura: 65

N°	TIPO DE FALLAS	SEVERIDAD	CARRIL
1	Grieta longitudinal	H	Izda.
2	Piel de Cocodrilo	L	Dcha.
3			
4

**Descripción de la falla:** Piel de Cocodrilo

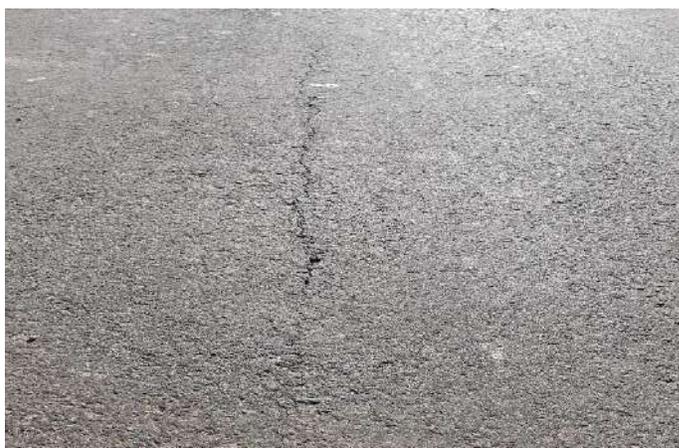
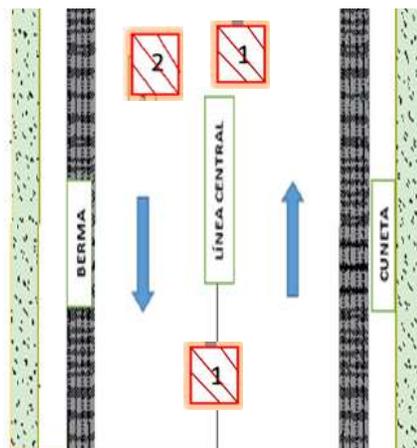
**Figura: 66**

N°	TIPO DE FALLAS	SEVERI - DAD	CARRIL
1	Fisura longitudinal	M	Izda.
2	Fisura incipiente	L	C.L.
3			
4

**Descripción de la falla:** Fisura longitudinal

**Reparación:** No se hace nada - sellado de grietas de ancho de 3 mm.

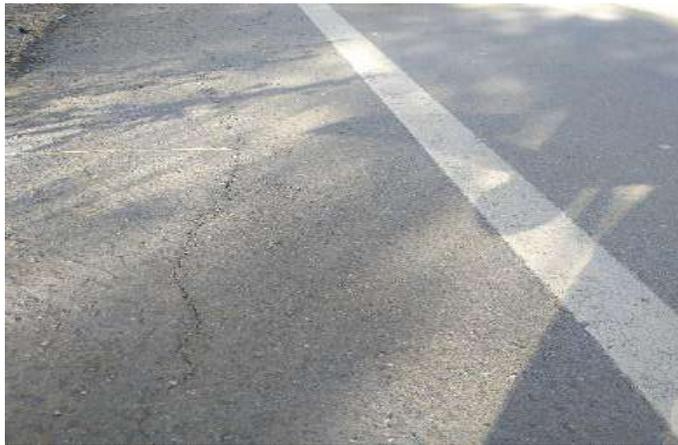
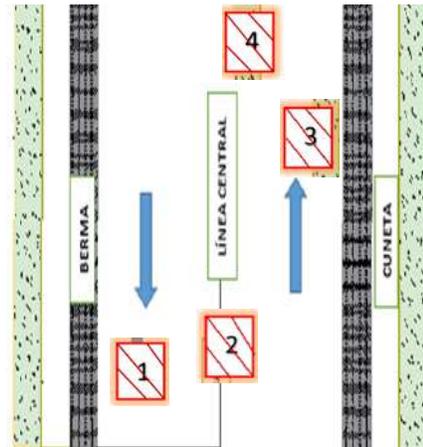
Figura: 67

N°	TIPO DE FALLAS	SEVERIDAD	CARRIL
1	Fisura de Borde	H	Izda.
2	Fisura incipiente	L	C.L.
3			
4

**Descripción de la falla:** Fisura de Borde

**Reparacion:** Nose hace nada – sellado de grietas de 3mm - parcheo parcial profundo.

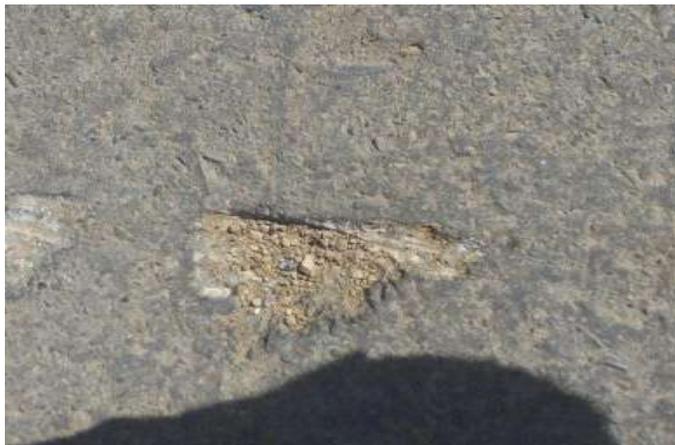
Figura: 68

N°	TIPO DE FALLAS	SEVERIDAD	CARRIL
1	Fisura longitudinal	M	Dcha.
2	Hueco	L	Dcha.
3	Hueco	L	Dcha.
4

**Descripción de la falla:** Hueco

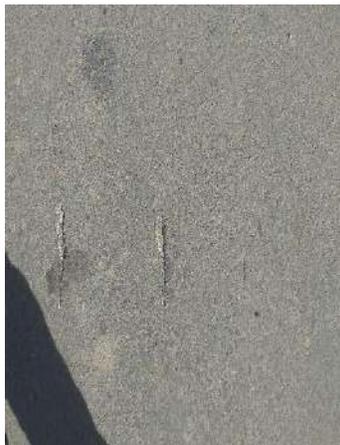
Figura: 69

N°	TIPO DE FALLAS	SEVERIDAD	CARRIL
1	Fisura longitudinal	L	Izda.
2	Fisura longitudinal	L	Dcha.
3	Fisura longitudinal	L	Dcha.
4

**Descripción de la falla:** Fisura longitudinal

**Reparación:** No se hace nada - sellado de grietas de ancho de 3 mm.

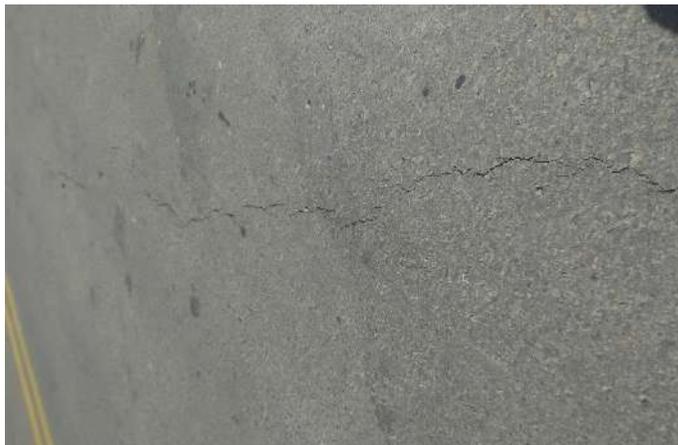
Figura: 71

N°	TIPO DE FALLAS	SEVERIDAD	CARRIL
1	Fisura transversal	M	Dcha.
2			
3			
4

**Descripción de la falla:** Fisura transversal

**Reparación:** No se hace nada - sellado de grietas de ancho de 3 mm.

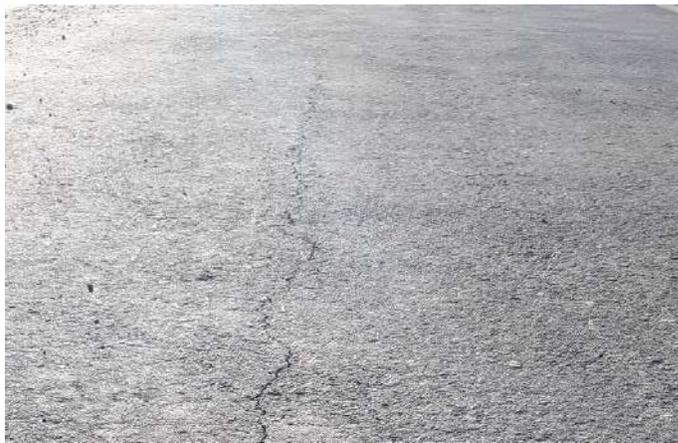
Figura: 72

N°	TIPO DE FALLAS	SEVERIDAD	CARRIL
1	Fisura longitudinal	M	Izda.
2			
3			
4

**Descripción de la falla:** Fisura longitudinal

**Reparación:** No se hace nada - sellado de grietas de ancho de 3 mm.

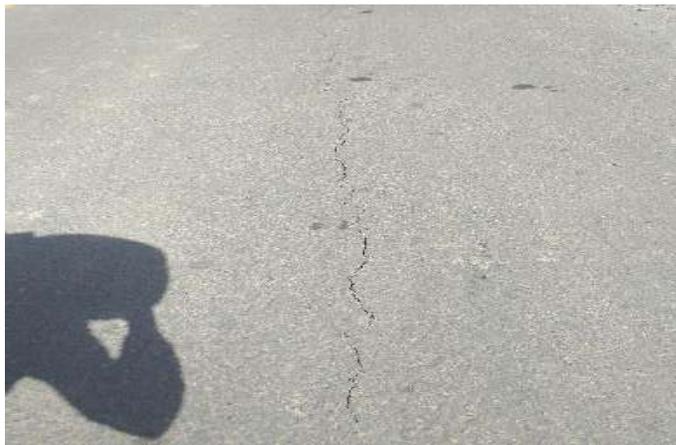
Figura: 73

N°	TIPO DE FALLAS	SEVERIDAD	CARRIL
1	Fisura longitudinal	M	Izda.
2	Fisura longitudinal	M	Dcha.
3	Fisura longitudinal	M	Izda.
4

**Descripción de la falla:** Fisura longitudinal

**Reparación:** No se hace nada - sellado de grietas de ancho de 3 mm.

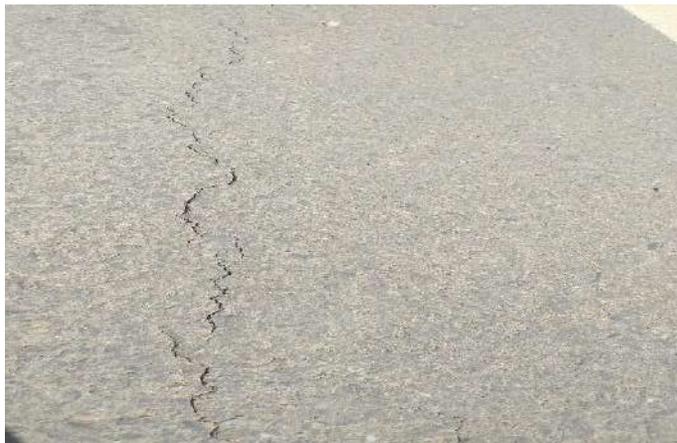
Figura:74

N°	TIPO DE FALLAS	SEVERIDAD	CARRIL
1	Fisura longitudinal	L	Izda.
2	Fisura longitudinal	M	Dcha.
3	Fisura transversal	M	Dcha.
4

**Descripción de la falla:** Fisura transversal

**Reparación:** No se hace nada - sellado de grietas de ancho de 3 mm.

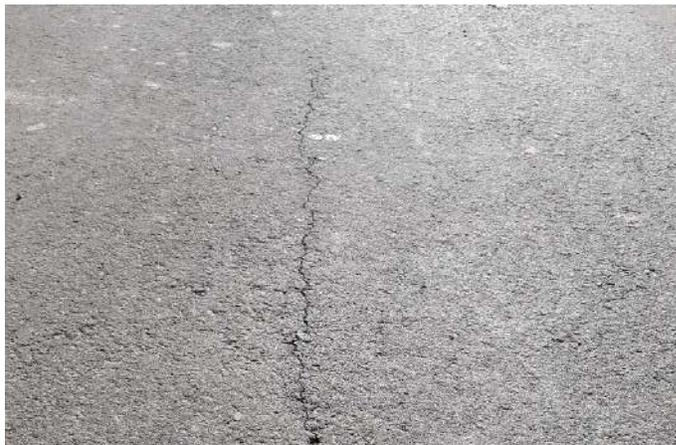
Figura: 75

N°	TIPO DE FALLAS	SEVERI - DAD	CARRIL
1	Fisura longitudinal	M	Dcha.
2			
3			
4

**Descripción de la falla:** Fisura longitudinal

**Reparación:** No se hace nada - sellado de grietas de ancho de 3 mm.

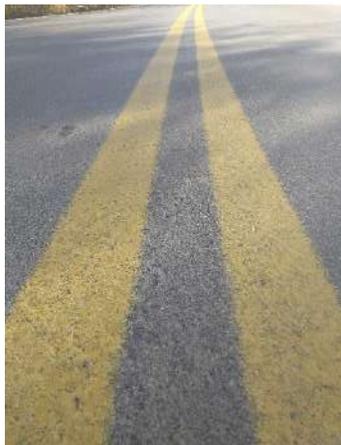
Figura: 76

N°	TIPO DE FALLAS	SEVERIDAD	CARRIL
1	Hueco	H	Izda.
2	Fisura incipiente	L	C.L.
3			
4

**Descripción de la falla:** Hueco

**Reparacion:** No se hace nada – sellado de grietas de 3mm - parcheo parcial profundo.

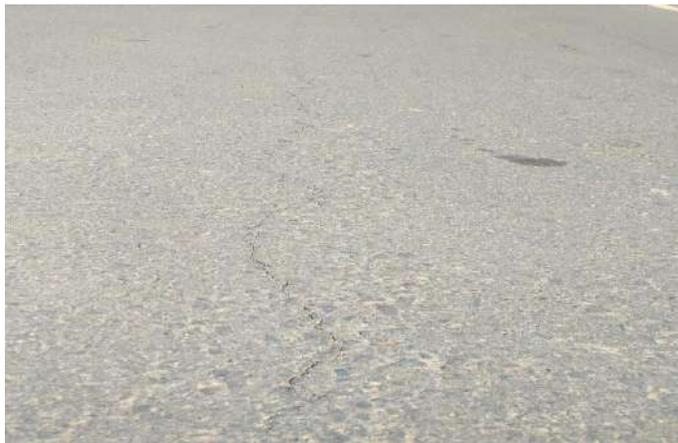
Figura: 78

N°	TIPO DE FALLAS	SEVERIDAD	CARRIL
1	Fisura longitudinal	M	Dcha.
2	Fisura incipiente	L	C.L.
3			
4

**Descripción de la falla:** Fisura incipiente

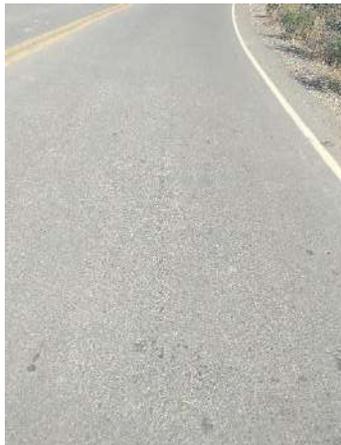
Figura: 79

N°	TIPO DE FALLAS	SEVERIDAD	CARRIL
1	Fisura longitudinal	M	Izda.
2	Fisura longitudinal	L	Dcha.
3	Fisura longitudinal	L	Dcha.
4

**Descripción de la falla:** Fisura longitudinal

**Reparación:** No se hace nada - sellado de grietas de ancho de 3 mm.

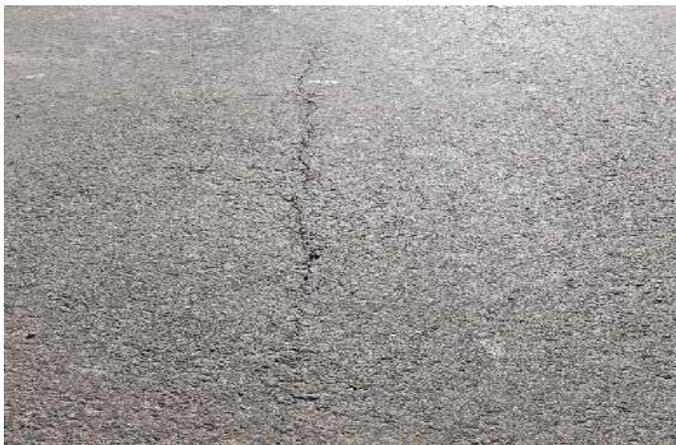
Figura: 81

N°	TIPO DE FALLAS	SEVERIDAD	CARRIL
1	Fisura longitudinal	M	Izda.
2	Fisura longitudinal	L	Izda.
3			
4

**Descripción de la falla:** Fisura longitudinal

**Evolucion Probable:** Piel de cocodrilo – descascaramiento – asentamiento logitudinal y transversal – fisura de bloque.      **Reparacion:** Sellados de grietas – parche parcial.

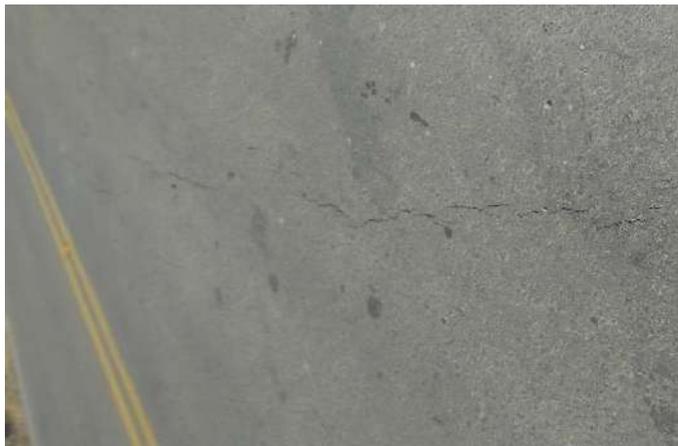
Figura: 82

N°	TIPO DE FALLAS	SEVERIDAD	CARRIL
1	Fisura longitudinal	L	Izda.
2	Fisura transversal	M	Dcha.
3			
4

**Descripción de la falla:** Fisura transversal

**Evolucion Probable:** Piel de cocodrilo - descascaramiento - asentamiento logitudinal y transversal - fisura de bloque.      **Reparacion:** Sellados de grietas - parche parcial.

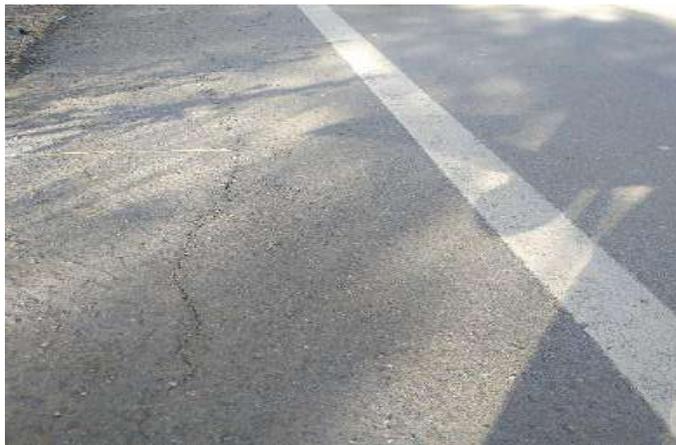
Figura: 83

N°	TIPO DE FALLAS	SEVERIDAD	CARRIL
1	Fisura longitudinal	L	Dcha.
2	Fisura de Borde	M	Izda.
3			
4

**Descripción de la falla:** Fisura de Borde

**Reparacion:** No se hace nada – sellado de grietas de 3mm - parcheo parcial profundo.

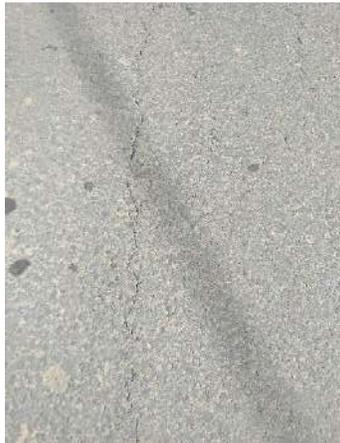
**Figura: 84**

**Descripción de la falla:** Fisura longitudinal

**Reparación:** No se hace nada - sellado de grietas de ancho de 3 mm

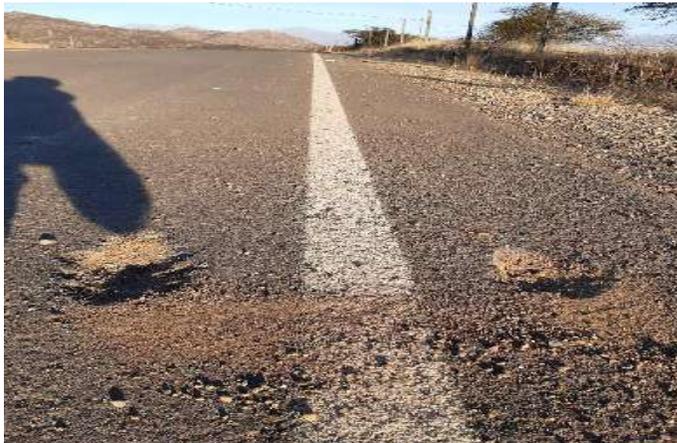
Figura: 86

**Descripción de la falla:** Hueco

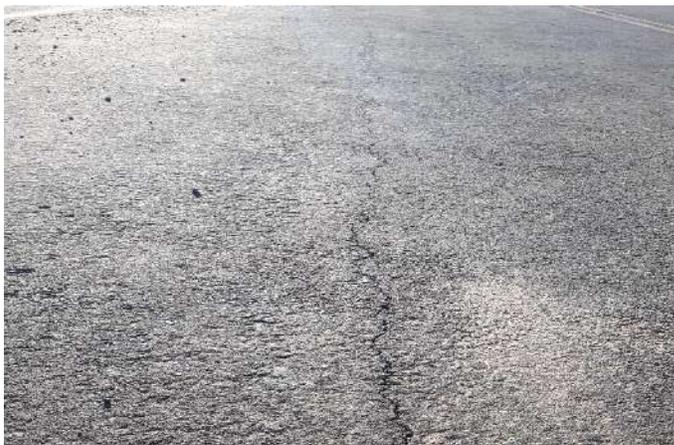
Figura: 87

**Descripción de la falla:** Fisura longitudinal

**Reparación:** No se hace nada - sellado de grietas de ancho de 3 mm.

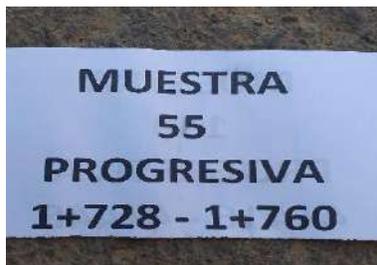
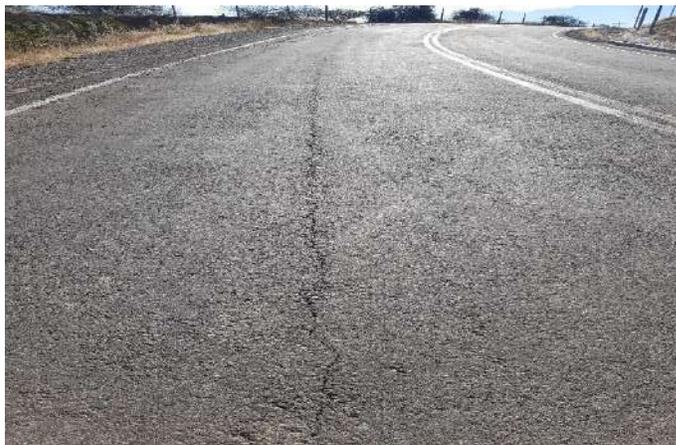
Figura: 88

N°	TIPO DE FALLAS	SEVERIDAD	CARRIL
1	Fisura longitudinal	M	Dcha.
2	Surco	L	Dcha.
3	Desgaste superficial	L	Dcha.
4

**Descripción de la falla:** Desgaste superficial

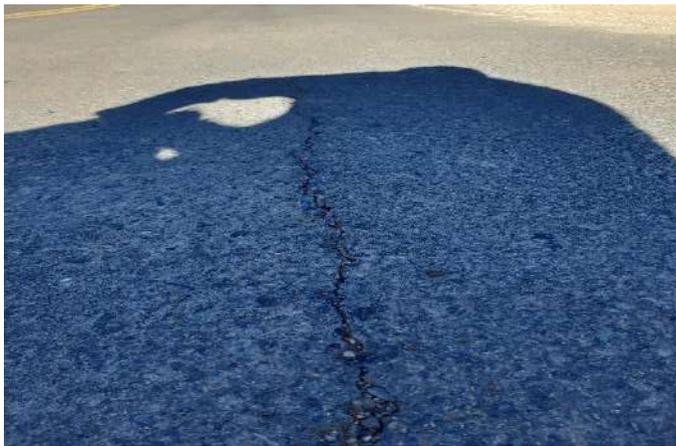
Figura: 89

**Descripción de la falla:** Grieta longitudinal

**Evolucion Probable:** Piel de cocodrilo – descascaramiento – asentamiento logitudinal y transversal – fisura de bloque.      **Reparacion:** Sellados de grietas – parche parcial.
