**REPORTE FOTOGRÁFICO RECORRIDO DEL TRAMO  
COLON NORTE (CRUCE SAN NICOLAS) – COLON SUD**

**REPORTE FOTOGRÁFICO PUNTOS DE REFERENCIA**  
**EVOLUCIÓN SUPERFICIAL Y ESTRUCTURAL TRAMO COLON NORTE**  
**(CRUCE SAN NICOLAS) – COLON SUD**

<b>METODO PCI (INDICE DE CONDICION DEL PAVIMENTO)</b>				
<b>ZONA DE ESTUDIO "COLON NORTE (CRUCE SAN NICOLAS) - COLON SUD "</b>				
<b>Prog. Inicio</b>	0+000	<b>Área (m²)</b>	230	<b>Inspeccionado por:</b>
<b>Prog. Final</b>	1+024	<b>Fecha:</b>	09/06/2020	Erika Carla Canaviri Poma
<b>Fallas</b>		<b>Unidad de medida</b>	<b>Fallas</b>	<b>Unidad de medida</b>

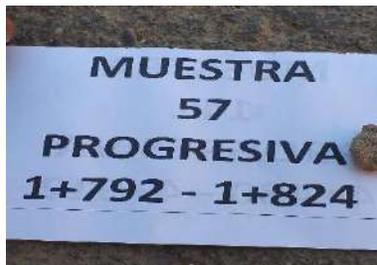
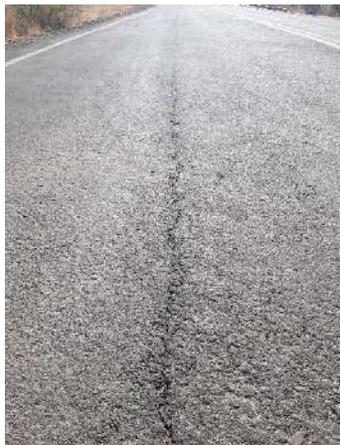
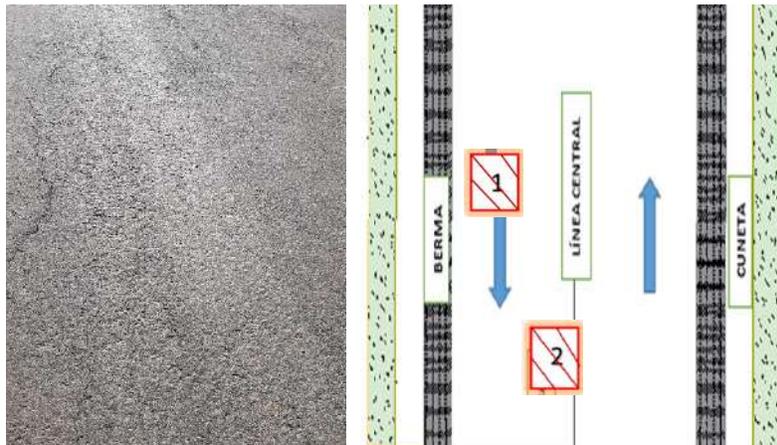
N°	TIPO DE FALLAS	SEVERIDAD	CARRIL
1	Grieta longitudinal	H	Dcha.
2	Fisura longitudinal	M	Dcha.
3			
4

**Descripción de la falla:** Grieta longitudinal

**Evolucion Probable:** Piel de cocodrilo - descascaramiento - asentamiento logitudinal y transversal - fisura de bloque.      **Reparacion:** Sellados de grietas - parche parcial.

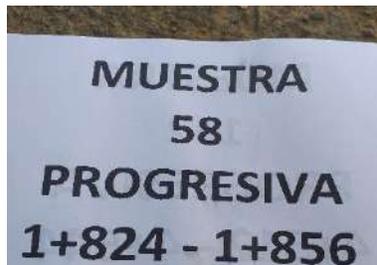
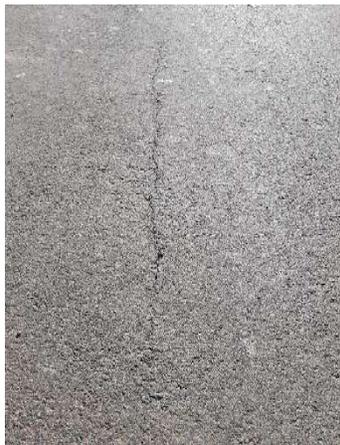
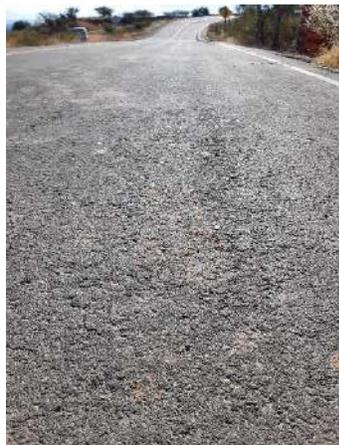
N°	TIPO DE FALLAS	SEVERIDAD	CARRIL
1	Agregado pulido	L	Dcha.
2	Fisura longitudinal	M	Izda.
3	Fisura longitudinal	L	Dcha.
4

**Descripción de la falla:** Fisura longitudinal

**Reparación:** No se hace nada - sellado de grietas de ancho de 3 mm.

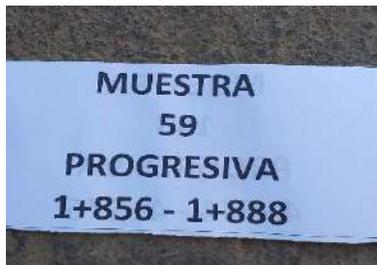
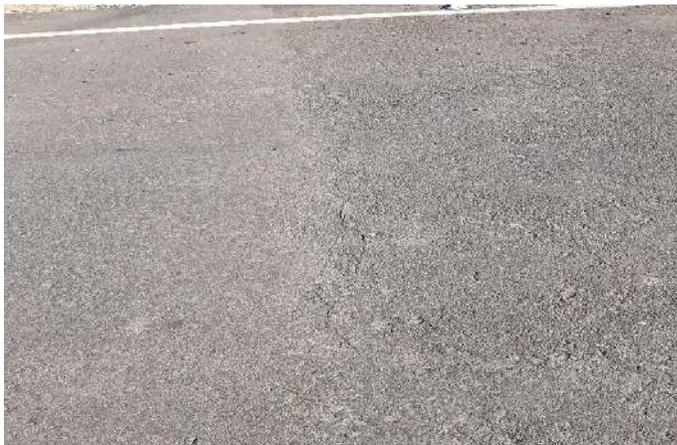
Figura: 94

N°	TIPO DE FALLAS	SEVERIDAD	CARRIL
1	Agregado pulido	L	Izda.
2	Fisura longitudinal	M	Dcha.
3	Fisura transversal	L	Izda.
4

**Descripción de la falla:** Fisura transversal

**Reparación:** No se hace nada - sellado de grietas de ancho de 3 mm.

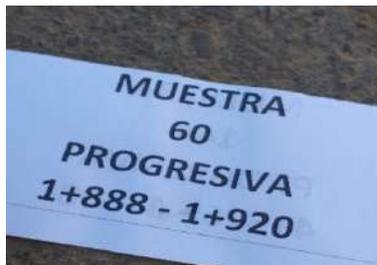
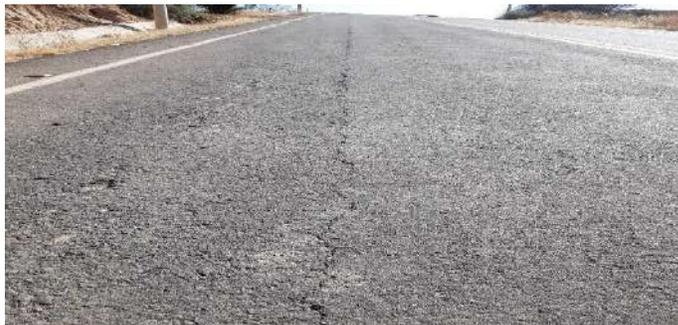
Figura: 95

N°	TIPO DE FALLAS	SEVERI - DAD	CARRIL
1	Fisura longitudinal	M	Izda.
2	Fisura transversal	L	Dcha.
3	Desgaste superficial	L	Dcha.
4

**Descripción de la falla:** Fisura longitudinal

**Reparación:** No se hace nada - sellado de grietas de ancho de 3 mm

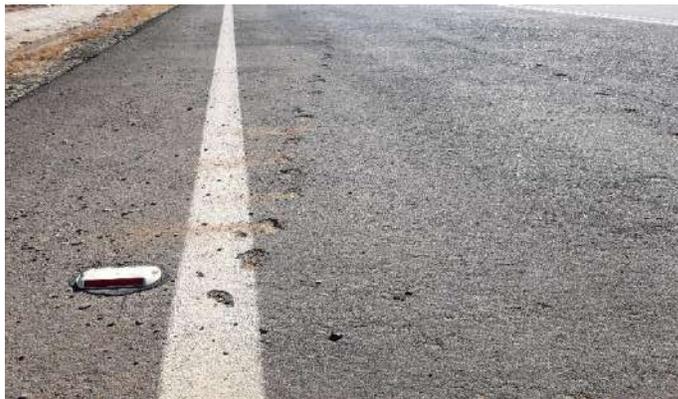
Figura: 96

Imagen de la patología Croquis de la ubicación de la patología	N°	TIPO DE FALLAS	SEVERI - DAD	CARRIL
	1	(7) Descascaramiento	H	Izda.
	2	Hueco	M	Izda.
	3	Fisura longitudinal	M	Dcha.
	4

**Descripción de la falla:** Hueco

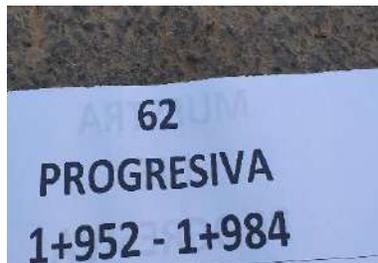
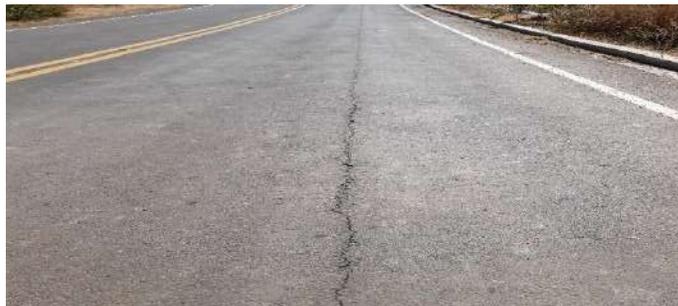
Figura: 97

N°	TIPO DE FALLAS	SEVERI - DAD	CARRIL
1	Fisura longitudinal	M	Dcha.
2	Fisura longitudinal	L	Izda.
3			
4

**Descripción de la falla:** Fisura longitudinal

**Reparación:** No se hace nada - sellado de grietas de ancho de 3 mm.

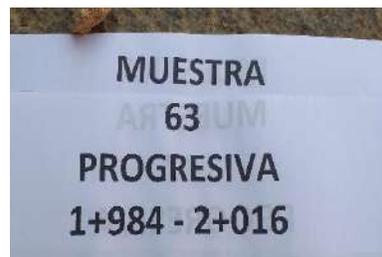
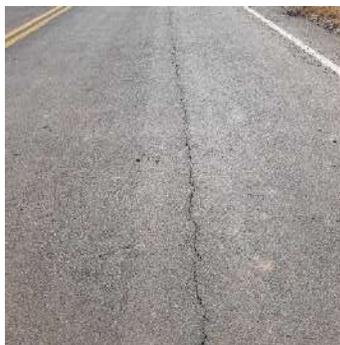
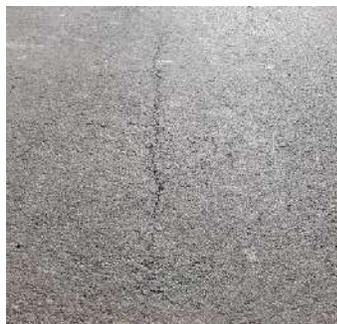
N°	TIPO DE FALLAS	SEVERI - DAD	CARRIL
Imagen de la patología Croquis de la ubicación de la patología	1	Fisura longitudinal	M	Izda.
	2	Fisura longitudinal	M	Dcha.
	3			
	4

**Descripción de la falla:** Fisura longitudinal

**Reparación:** No se hace nada - sellado de grietas de ancho de 3 mm.

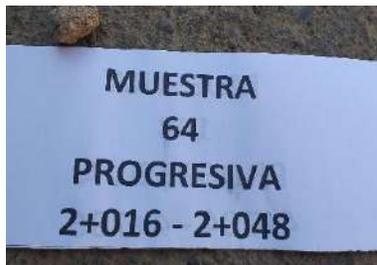
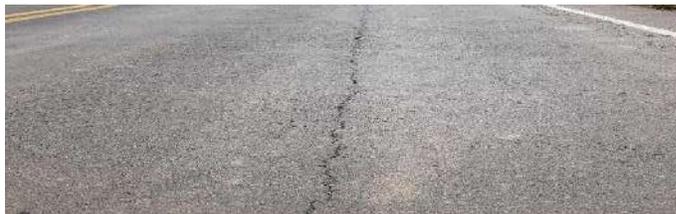
Figura: 100

N°	TIPO DE FALLAS	SEVERIDAD	CARRIL
1	Fisura longitudinal	M	Dcha.
2	Fisura longitudinal	L	Dcha.
3	Fisura longitudinal	L	Izda.
4

**Descripción de la falla:** Fisura longitudinal

**Reparación:** No se hace nada - sellado de grietas de ancho de 3 mm.

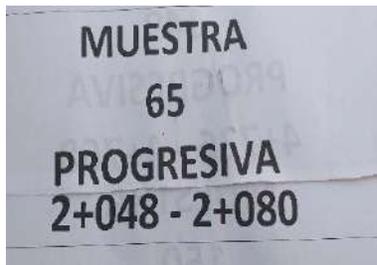
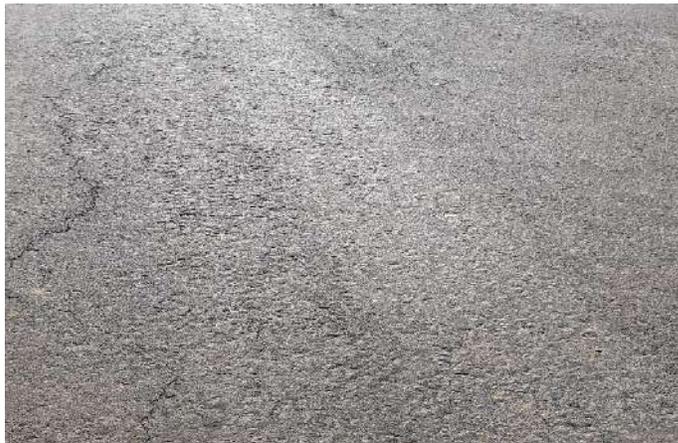
**Figura: 101**

N°	TIPO DE FALLAS	SEVERIDAD	CARRIL
1	Fisura longitudinal	M	Izda.
2	Fisura transversal	L	Dcha.

**Descripción de la falla:** Fisura transversal

**Evolucion Probable:** Piel de cocodrilo – descascaramiento – asentamiento logitudinal y transversal – fisura de bloque.      **Reparacion:** Sellados de grietas – parche parcial.

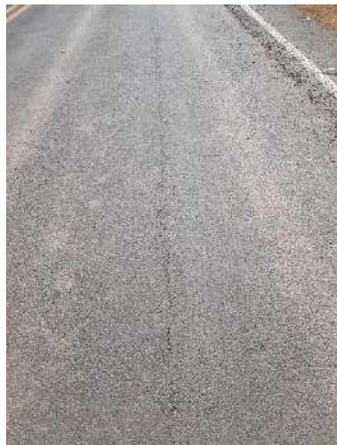
Figura: 103

N°: 1

**Descripción de la falla:** Fisura longitudinal

**Reparación:** No se hace nada - sellado de grietas de ancho de 3 mm.

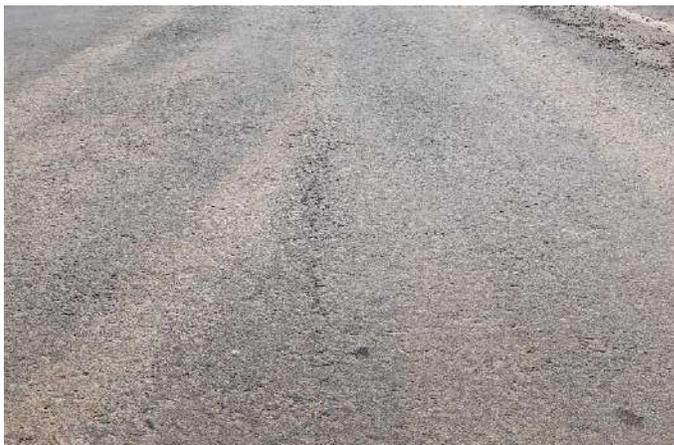
Figura: 104

N°	TIPO DE FALLAS	SEVERIDAD	CARRIL
1	Fisura longitudinal	L	Izda.
2	Desintegración	L	Dcha.

Nº: 2

**Descripción de la falla:** Fisura longitudinal

**Reparación:** No se hace nada - sellado de grietas de ancho de 3 mm.

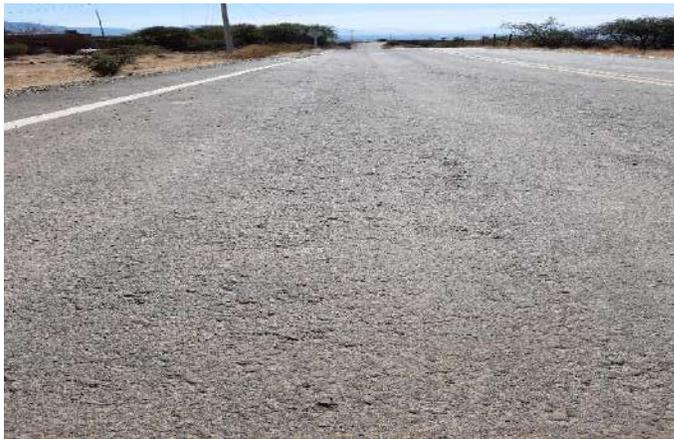
Figura: 105

N°	TIPO DE FALLAS	SEVERIDAD	CARRIL
1	Fisura longitudinal	M	Dcha.
2	Desintegración	L	Izda.

N°: 2

**Descripción de la falla:** Desintegración

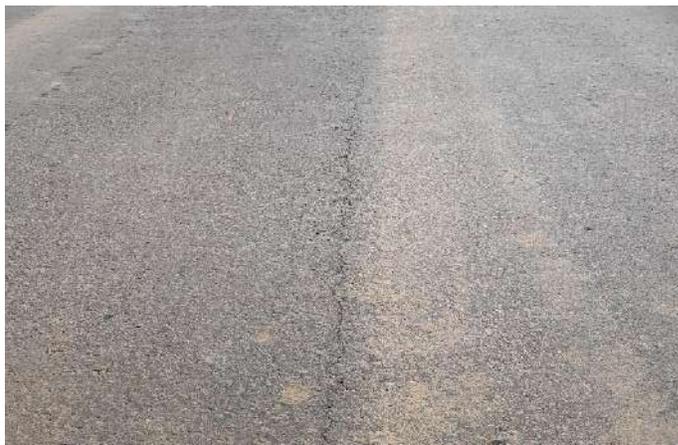
Figura: 106

N°	TIPO DE FALLAS	SEVERIDAD	CARRIL
1	Fisura longitudinal	H	Izda.

N°:1

**Descripción de la falla:** Fisura longitudinal

**Reparación:** No se hace nada - sellado de grietas de ancho de 3 mm.

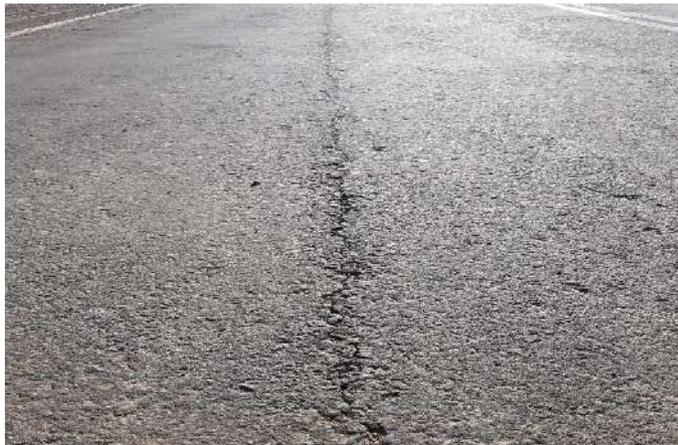
Figura: 107

N°	TIPO DE FALLAS	SEVERIDAD	CARRIL
1	Fisura longitudinal	M	Izda.
2	Fisura longitudinal	M	Dcha.
3	Grieta longitudinal	H	Izda.

N°:3

**Descripción de la falla:** Grieta longitudinal

**Evolucion Probable:** Piel de cocodrilo – descascaramiento – asentamiento longitudinal y transversal – fisura de bloque. **Reparacion:** Sellados de grietas – parche parcial.

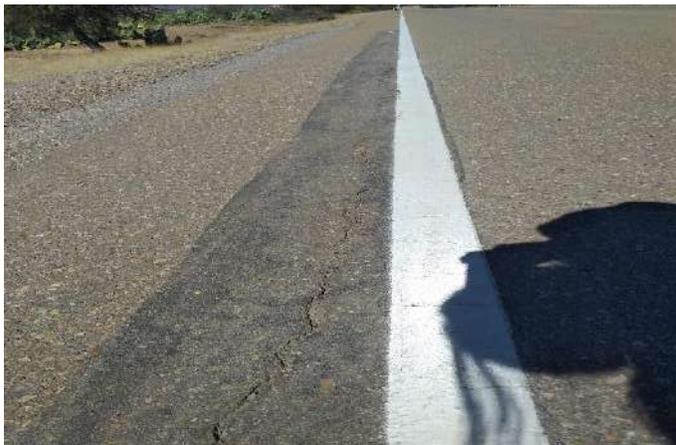
Figura: 108

N°	TIPO DE FALLAS	SEVERIDAD	CARRIL
1	Grieta longitudinal	M	Dcha.
2	Parcheo	H	Izda.
3	Fisura borde	H	Izda.

Nº: 2

**Descripción de la falla:** Fisura borde

**Reparacion:** Nose hace nada – sellado de grietas de 3mm - parcheo parcial profundo.

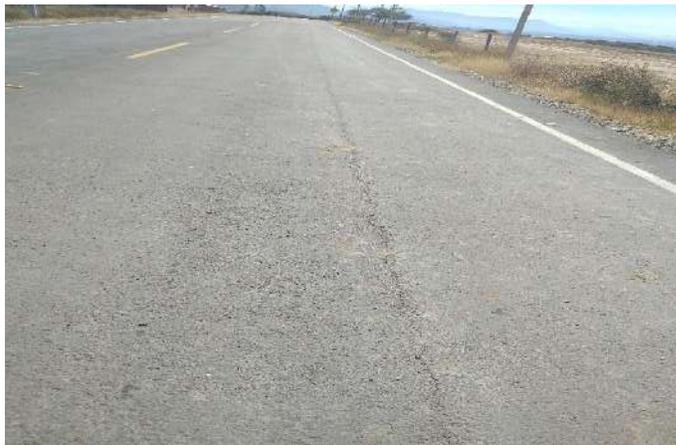
Figura: 109

N°	TIPO DE FALLAS	SEVERIDAD	CARRIL
1	Fisura longitudinal	M	Izda.
2	Fisura longitudinal	M	Dcha.
3	Fisura longitudinal	L	Izda.
4	Grieta longitudinal	H	Dcha.

Nº: 2

**Descripción de la falla:** Grieta longitudinal

**Evolucion Probable:** Piel de cocodrilo – descascaramiento – asentamiento logitudinal y transversal – fisura de bloque.      **Reparacion:** Sellados de grietas – parche parcial.

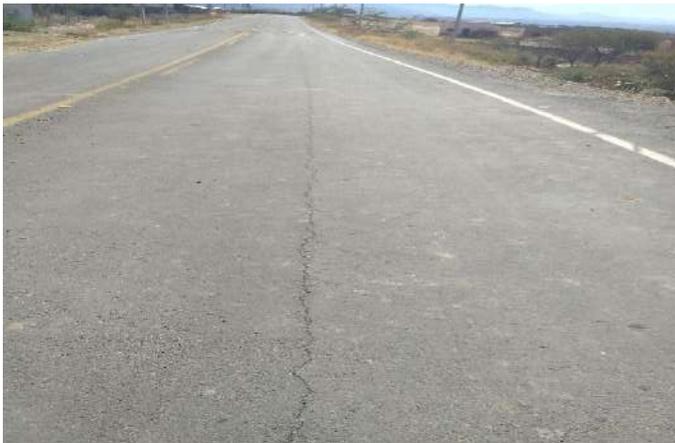
Figura: 110

N°	TIPO DE FALLAS	SEVERIDAD	CARRIL
1	Grieta longitudinal	H	Dcha.
2	Fisura transversal	L	Izda.

Nº: 1

**Descripción de la falla:** Fisura transversal

**Reparación:** No se hace nada - sellado de grietas de ancho de 3 mm.

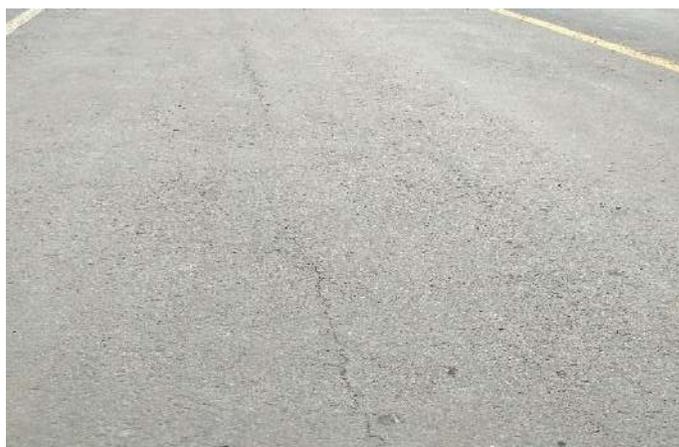
Figura: 111

N°	TIPO DE FALLAS	SEVERIDAD	CARRIL
1	Fisura longitudinal	M	Izda.
2	Fisura transversal	M	Dcha.
3	Fisura longitudinal	M	Izda.

Nº: 1

**Descripción de la falla:** Fisura transversal

**Reparación:** No se hace nada - sellado de grietas de ancho de 3 mm.

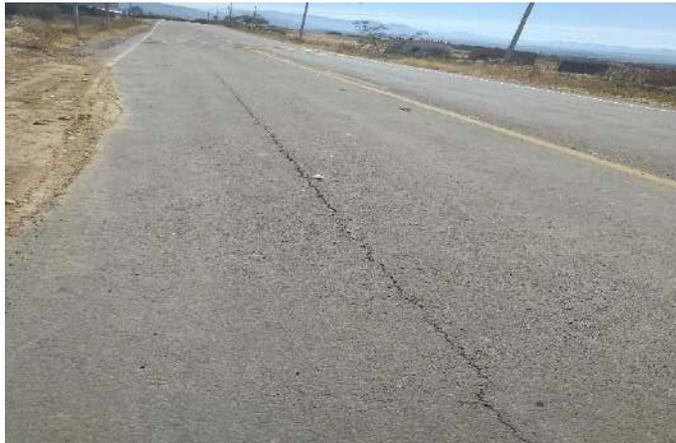
Figura: 112

N°	TIPO DE FALLAS	SEVERIDAD	CARRIL
1	Fisura longitudinal	M	Izda.
2	Grieta longitudinal	H	Izda.
3	Fisura longitudinal	M	Dcha.

Nº: 2

**Descripción de la falla:** Grieta longitudinal

**Evolucion Probable:** Piel de cocodrilo – descascaramiento – asentamiento logitudinal y transversal – fisura de bloque.      **Reparacion:** Sellados de grietas – parche parcial.

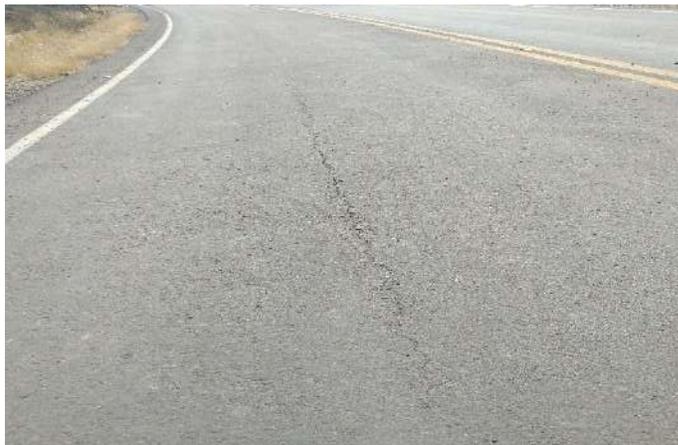
Figura: 113

N°	TIPO DE FALLAS	SEVERIDAD	CARRIL
1	Fisura longitudinal	M	Izda.
2	Desintegración	L	Dcha.
3	Fisura longitudinal	M	Izda.
4	Fisura longitudinal	M	Izda.

Nº: 1

**Descripción de la falla:** Fisura longitudinal

**Reparación:** No se hace nada - sellado de grietas de ancho de 3 mm.

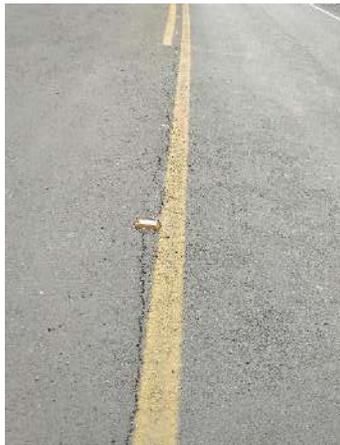
Figura: 114

N°: 3

**Descripción de la falla:** Grieta longitudinal

**Evolucion Probable:** Piel de cocodrilo - descascaramiento - asentamiento logitudinal y transversal - fisura de bloque.      **Reparacion:** Sellados de grietas - parche parcial.

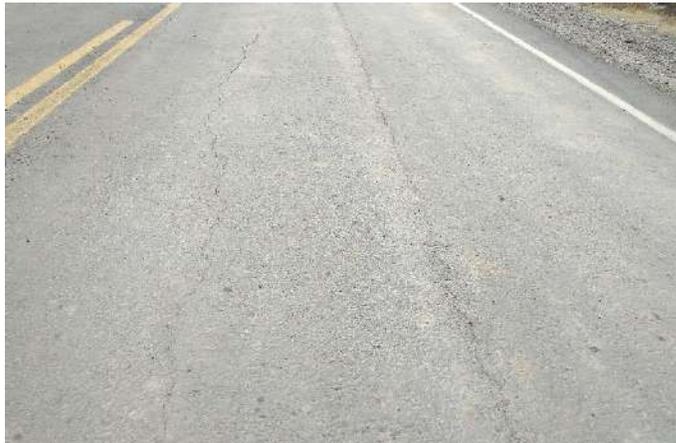
Figura: 116

N°	TIPO DE FALLAS	SEVERIDAD	CARRIL
1	Grieta longitudinal	M	Izda.
2	Fisura longitudinal	M	Dcha.
3	Fisura longitudinal	M	Dcha.

N°: 2 - 3

**Descripción de la falla:** Fisura longitudinal

**Reparación:** No se hace nada - sellado de grietas de ancho de 3 mm.

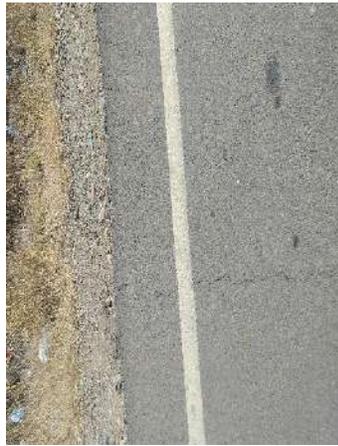
Figura: 118

N°: 3

**Descripción de la falla:** Fisura borde

**Reparacion:** Nose hace nada – sellado de grietas de 3mm - parcheo parcial profundo.

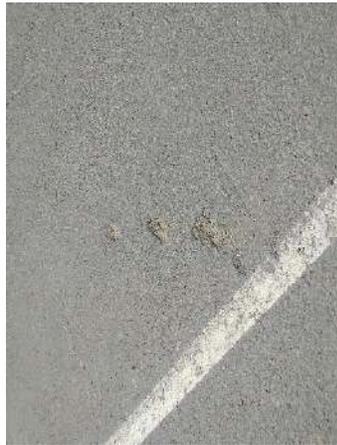
N°: 3

Figura: 120

PCI = 63.00      **Condición del pavimento:** Bueno

**Descripción de la falla:** Descascaramiento

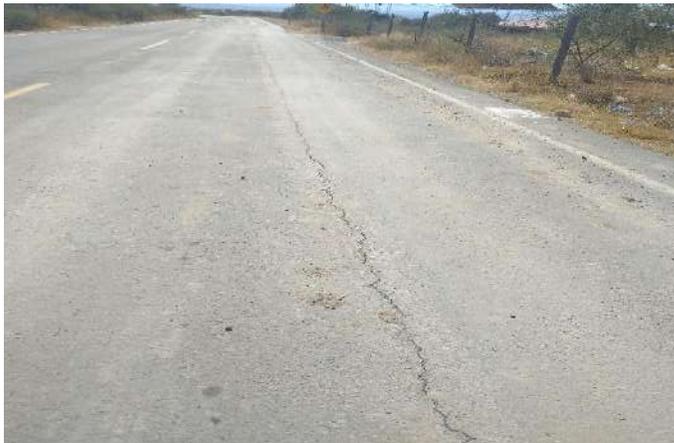
N°: 2

Figura: 121

**Descripción de la falla:** Grieta longitudinal

**Evolucion Probable:** Piel de cocodrilo – descascaramiento – asentamiento logitudinal y transversal – fisura de bloque.      **Reparacion:** Sellados de grietas – parche parcial.

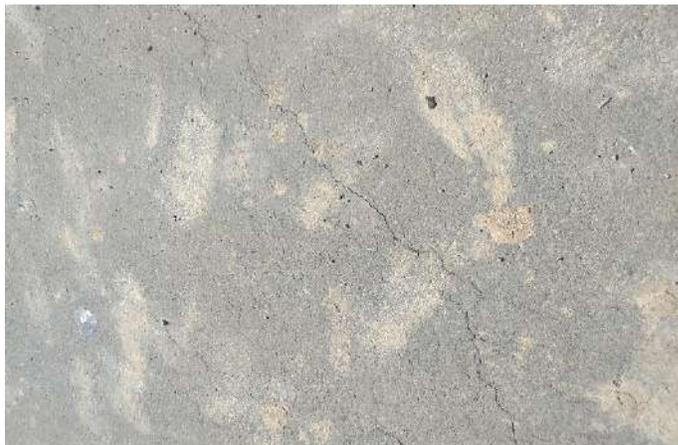
N°: 1

Figura: 122

**Descripción de la falla:** Fisura transversal

**Reparación:** No se hace nada - sellado de grietas de ancho de 3 mm.

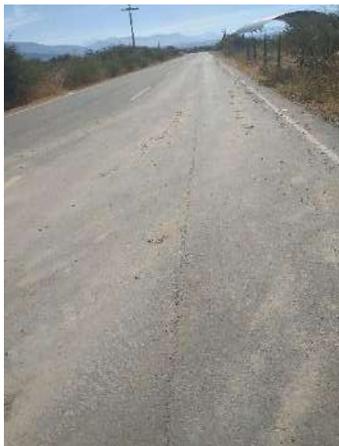
N°: 2

Figura: 123

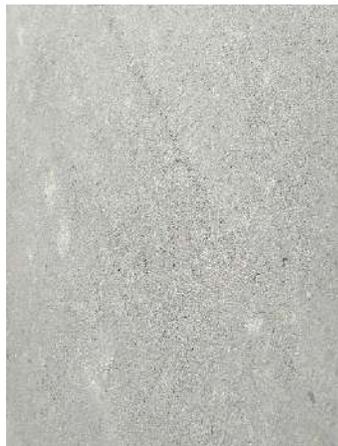
N°: 1

Figura: 124

PCI = 68.00      **Condición del pavimento:** Bueno

**Descripción de la falla:** Fisura longitudinal

**Reparación:** No se hace nada - sellado de grietas de ancho de 3 mm.

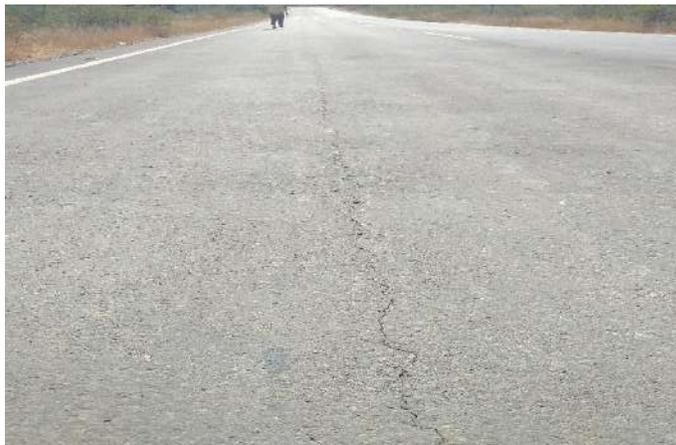
N°: 1

Figura: 124

**Descripción de la falla:** Piel de Cocodrilo

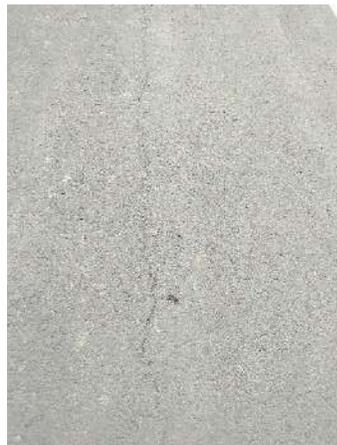
N°: 2

Figura: 126

PCI = 65.00      **Condición del pavimento:** Bueno

**Descripción de la falla:** Fisura longitudinal

**Reparación:** No se hace nada - sellado de grietas de ancho de 3 mm.

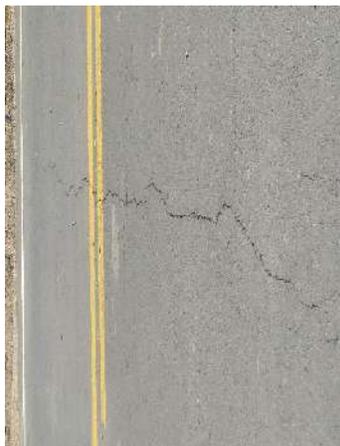
N°: 4

Figura: 127

PCI = 54.50      **Condición del pavimento:** Regular

**Descripción de la falla:** Grieta transversal

**Evolucion Probable:** Piel de cocodrilo - descascaramiento - asentamiento logitudinal y transversal - fisura de bloque.      **Reparacion:** Sellados de grietas - parche parcial.

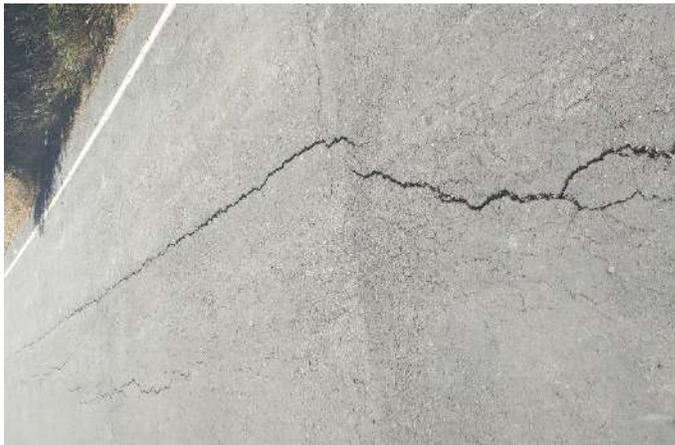
Nº: 3

Figura: 129

**Descripción de la falla:** Grieta longitudinal

**Evolucion Probable:** Piel de cocodrilo - descascaramiento - asentamiento logitudinal y transversal - fisura de bloque.      **Reparacion:** Sellados de grietas - parche parcial.

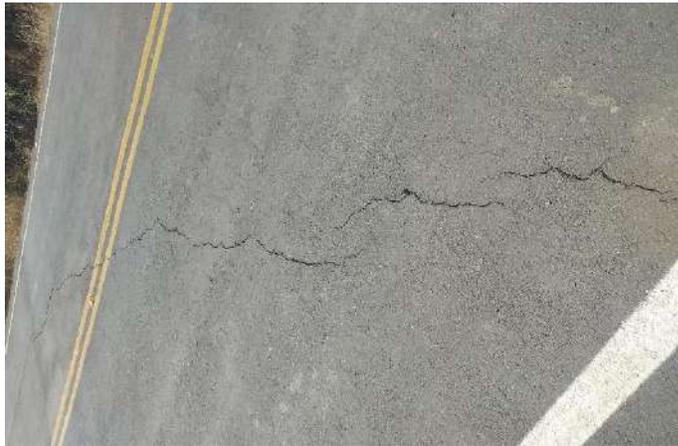
Nº: 2

Figura: 130

**Descripción de la falla:** Grieta transversal

**Evolucion Probable:** Piel de cocodrilo - descascaramiento - asentamiento logitudinal y transversal - fisura de bloque.      **Reparacion:** Sellados de grietas - parche parcial.

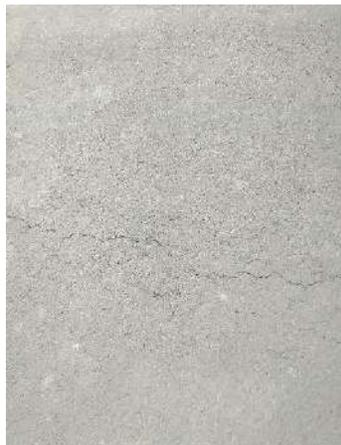
N°: 3

Figura: 131

**PCI = 48.00**      **Condición del pavimento:** Regular

**Descripción de la falla:** Piel de Cocodrilo

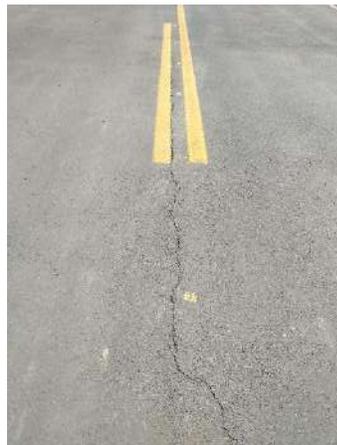
N°: 1

Figura: 132

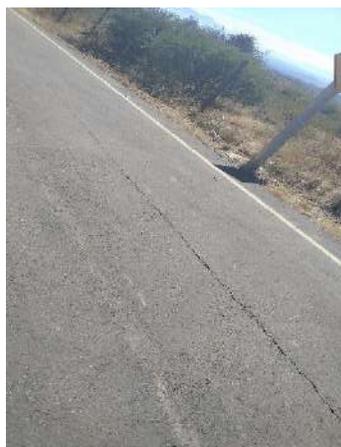
N°: 3

Figura: 133

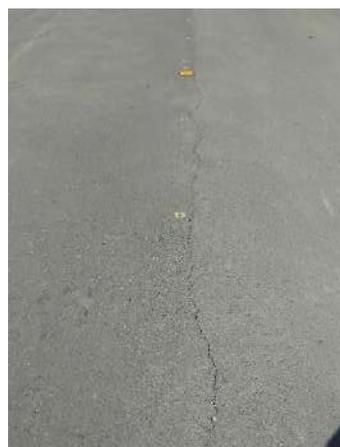
N°: 2

Figura: 124

PCI = 52.00      **Condición del pavimento:** Bueno

**Descripción de la falla:** Fisura longitudinal

**Reparación:** No se hace nada - sellado de grietas de ancho de 3 mm.

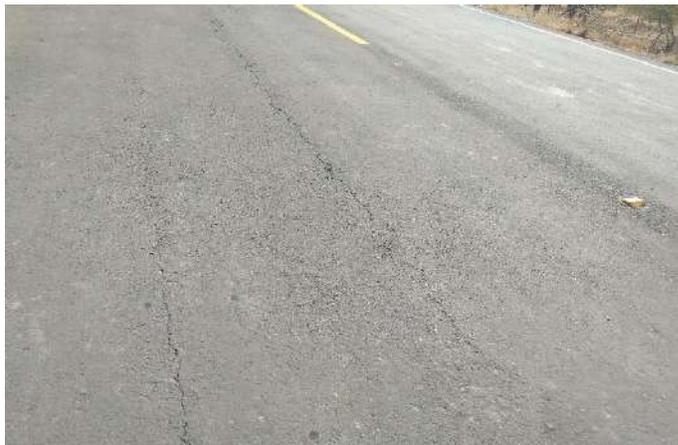
N°: 2

Figura: 135

**Descripción de la falla:** Grieta longitudinal (2)

**Evolucion Probable:** Piel de cocodrilo - descascaramiento - asentamiento logitudinal y transversal - fisura de bloque.      **Reparacion:** Sellados de grietas - parche parcial.

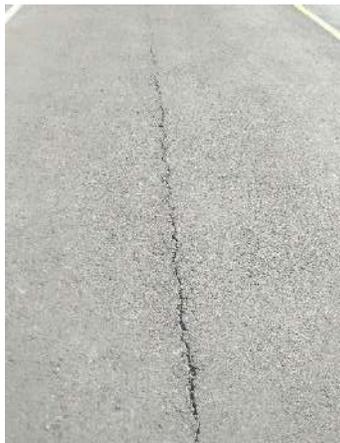
N°: 3

Figura: 136

PCI = 53.00      **Condición Del Pavimento:** Regular

**Descripción de la falla:** Grieta longitudinal

**Evolucion Probable:** Piel de cocodrilo - descascaramiento - asentamiento logitudinal y transversal - fisura de bloque.      **Reparacion:** Sellados de grietas - parche parcial.

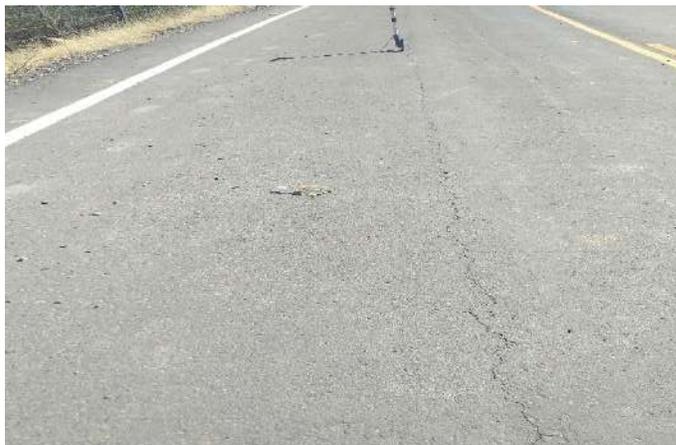
Figura: 138

N°	TIPO DE FALLAS	SEVERIDAD	CARRIL
1	Fisura longitudinal	M	Izda.
2	Fisura longitudinal	L	Dcha.

**Descripción de la falla:** Fisura transversal

**Reparación:** No se hace nada - sellado de grietas de ancho de 3 mm.

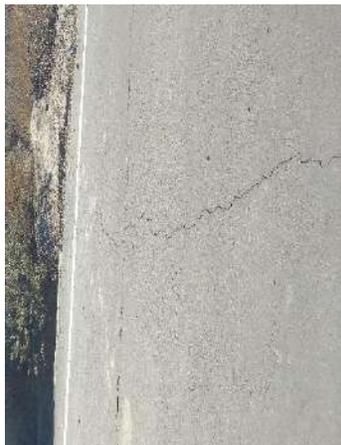
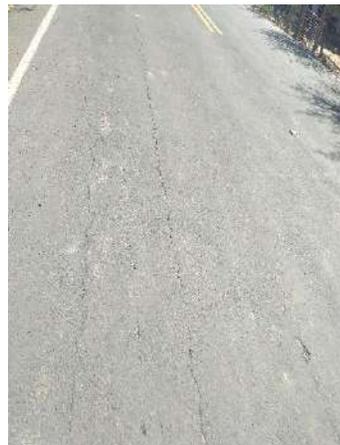
Figura: 139

N°	TIPO DE FALLAS	SEVERIDAD	CARRIL
1	Fisura longitudinal (2)	M	Izda.
2	Fisura transversal	M	Dcha.
3	Descascaramiento	H	Dcha.
4	Grieta longitudinal	H	Izda.

**Descripción de la falla:** Fisura transversal

**Evolucion Probable:** Piel de cocodrilo - descascaramiento - asentamiento logitudinal y transversal - fisura de bloque.      **Reparacion:** Sellados de grietas - parche parcial.

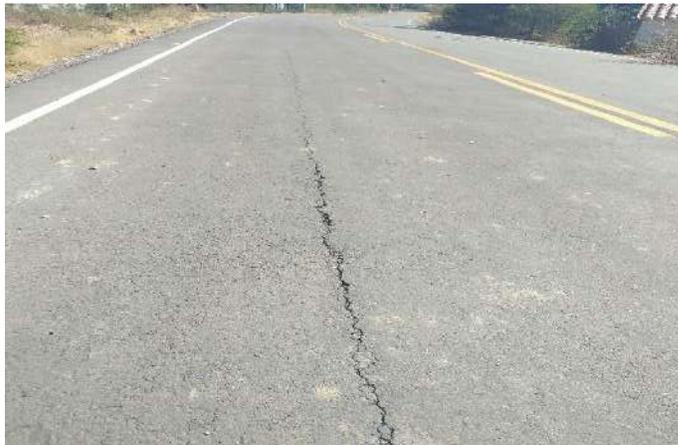
Figura: 141

N°	TIPO DE FALLAS	SEVERIDAD	CARRIL
1	Fisura longitudinal - transv.	M	Izda.
2	Descascaramiento	H	Dcha.
3	Piel de Cocodrilo	M	C.L.
4	Grieta longitudinal	H	Izda.

**Descripción de la falla:** Piel de Cocodrilo

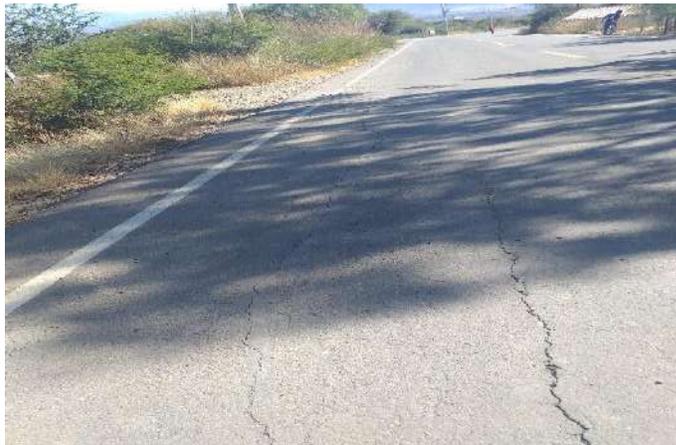
Figura: 142

N°	TIPO DE FALLAS	SEVERIDAD	CARRIL
1	Fisura longitudinal (2)	L	Izda.
2	Fisura longitudinal	M	Dcha.
3	Grieta longitudinal (3)	H	Izda.

**Descripción de la falla:** Grieta longitudinal

**Evolucion Probable:** Piel de cocodrilo – descascaramiento – asentamiento logitudinal y transversal – fisura de bloque.      **Reparacion:** Sellados de grietas – parche parcial.

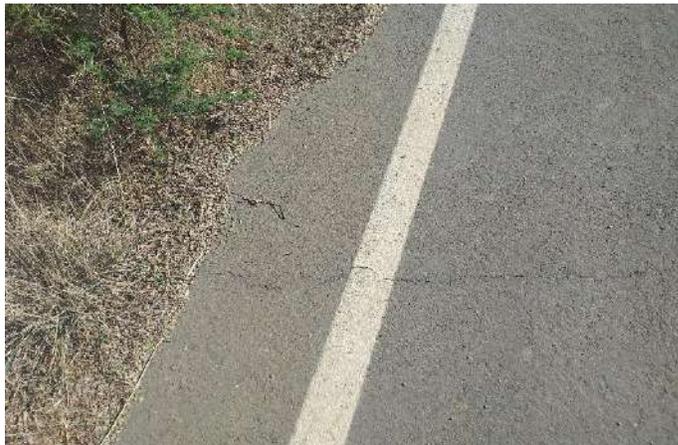
Figura: 143

N°	TIPO DE FALLAS	SEVERIDAD	CARRIL
1	Fisura longitudinal	L	Izda.
2	Fisura borde (2)	H - L	Dcha.
3	Piel de Cocodrilo (2)	L	Izda.
4	Fisura transversal	M	Izda.

**Descripción de la falla:** Fisura borde

**Reparacion:** Nose hace nada – sellado de grietas de 3mm - parcheo parcial profundo.

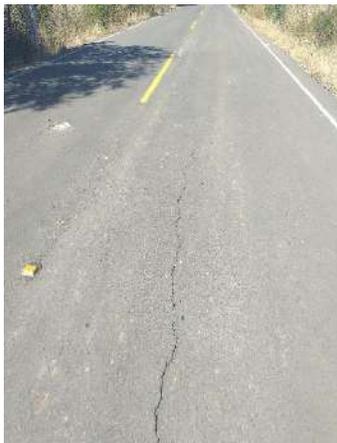
Figura: 144

Nº	TIPO DE FALLAS	SEVERIDAD	CARRIL
1	Grieta longitudinal (2)	H	Dcha.
2	Fisura transversal	M	Dcha.
3	Fisura borde	H	Izda.
4	Fisura transversal	L	Izda.

PCI = 69.00      **Condición del pavimento:** Bueno

**Descripción de la falla:** Grieta longitudinal

**Evolucion Probable:** Piel de cocodrilo - descascaramiento - asentamiento logitudinal y transversal - fisura de bloque.      **Reparacion:** Sellados de grietas - parche parcial.

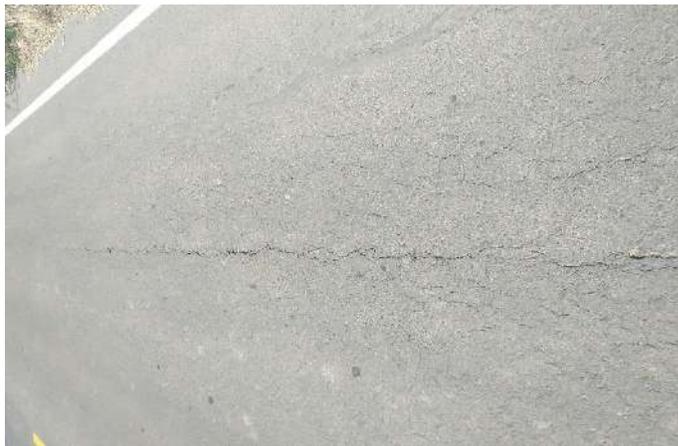
Figura: 146

N°	TIPO DE FALLAS	SEVERIDAD	CARRIL
1	Fisura longitudinal	M	Izda.
2	Fisura borde	H	Dcha.
3	Piel de Cocodrilo (2)	M - L	Dcha.
	Fisura borde	L	Izda.

**Descripción de la falla:** Piel de Cocodrilo

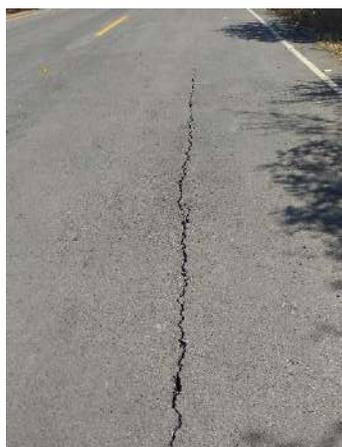
Figura: 147

N°	TIPO DE FALLAS	SEVERIDAD	CARRIL
1	Fisura longitudinal (2)	L - M	Izda.
2	Fisura borde	M	Dcha.
3	Piel de Cocodrilo	L	Izda.
4	Grieta longitudinal (2)	H	Dcha.

PCI = 40.00      **Condición del pavimento:** Malo

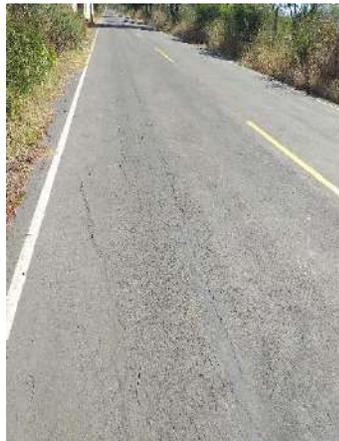
Figura: 148

**Descripción de la falla:** Fisura borde

**Reparacion:** No se hace nada – sellado de grietas de 3mm - parcheo parcial profundo.

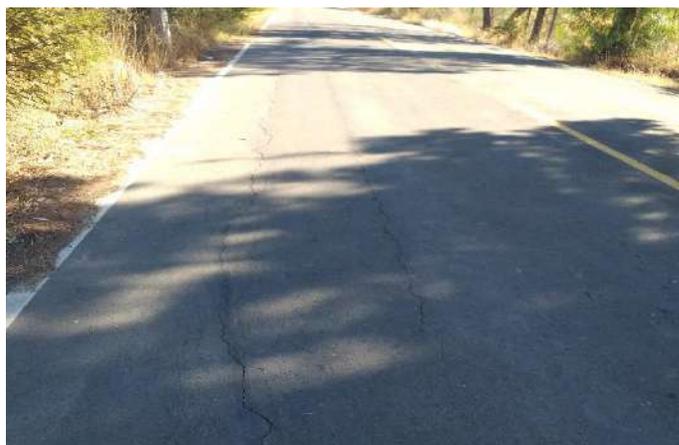
Figura: 150

N°	TIPO DE FALLAS	SEVERIDAD	CARRIL
1	Fisura longitudinal	M	Izda.
2	Grieta longitudinal	H	Izda.
3	Piel de Cocodrilo	M	Dcha.

**Descripción de la falla:** Piel de Cocodrilo

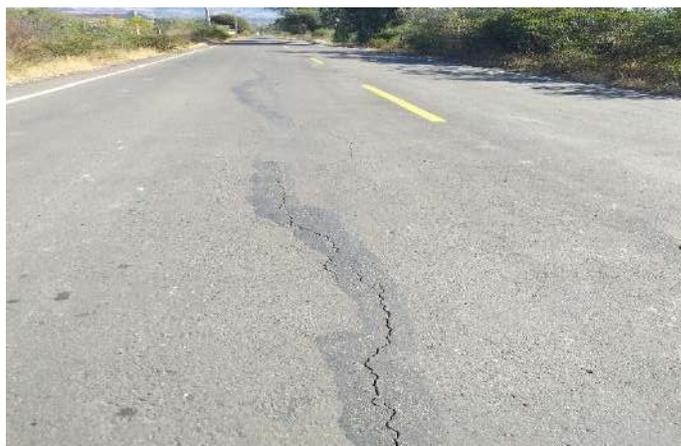
Figura: 151

N°	TIPO DE FALLAS	SEVERIDAD	CARRIL
1	Fisura longitudinal	L	Dcha.
2	Parcheo	H	Izda.
3	Grieta longitudinal	H	Izda.
4	Parcheo	L	Izda.

**Descripción de la falla:** Grieta longitudinal

**Evolucion Probable:** Piel de cocodrilo - descascaramiento - asentamiento logitudinal y transversal - fisura de bloque.      **Reparacion:** Sellados de grietas - parche parcial.

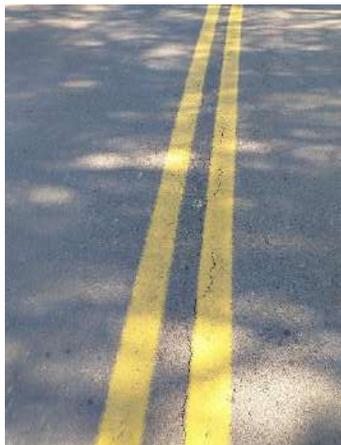
Figura: 152

N°	TIPO DE FALLAS	SEVERIDAD	CARRIL
1	Fisura longitudinal	L	Izda.
2	Fisura longitudinal	M	C.L.
3	Grieta longitudinal	H	Dcha.
4	Grieta longitudinal	H	Dcha.

PCI = 52.00

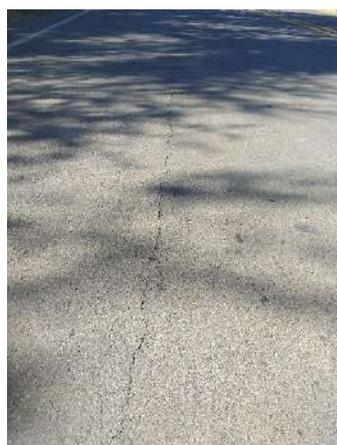
Figura: 153

**Descripción de la falla:** Fisura longitudinal

**Reparación:** No se hace nada - sellado de grietas de ancho de 3 mm.

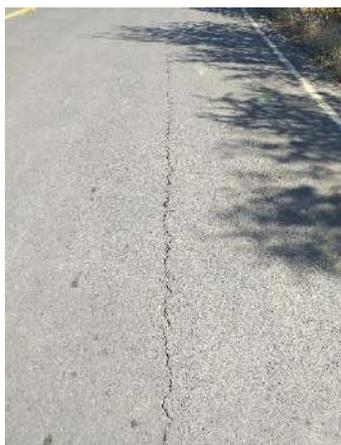
Figura: 154

N°	TIPO DE FALLAS	SEVERIDAD	CARRIL
1	Fisura longitudinal	M	Izda.
2	Hueco	L	Dcha.
3	Piel de Cocodrilo	L	Dcha.
4	Grieta longitudinal	H	Dcha.

PCI = 46.00      **Condición del pavimento:** Regular

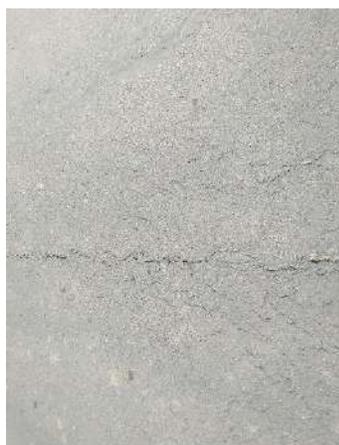
Figura: 155

**Descripción de la falla:** Piel de Cocodrilo

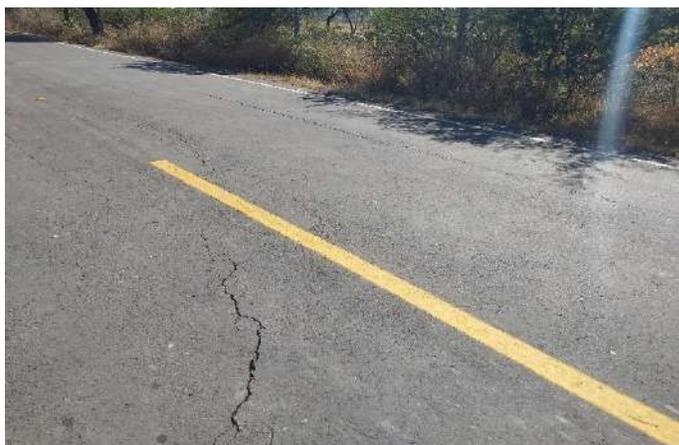
Figura: 156

N°	TIPO DE FALLAS	SEVERIDAD	CARRIL
1	Fisura longitudinal	M	Izda.
2	Hueco	L	Dcha.
3	Piel de Cocodrilo	L	C.L.
4	Grieta transversal	H	Izda.

**Descripción de la falla:** Hueco

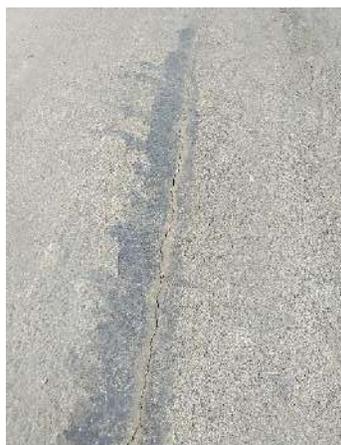
Figura: 157

N°	TIPO DE FALLAS	SEVERIDAD	CARRIL
1	Fisura longitudinal	L	Izda.
2	Parcheo	M	Dcha.
3	Parcheo (2)	M	Izda.
4	Grieta longitudinal	H	Dcha.

**PCI = 77.00**      **Condición del pavimento:** Muy bueno

**Descripción de la falla:** Fisura longitudinal

**Reparación:** No se hace nada - sellado de grietas de ancho de 3 mm.

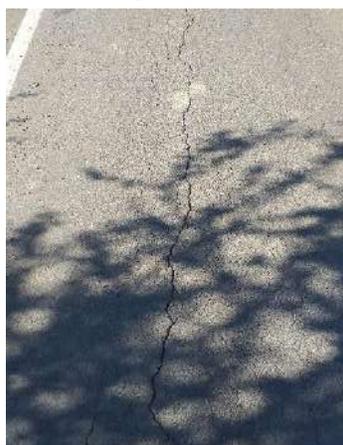
Figura: 159

N°	TIPO DE FALLAS	SEVERIDAD	CARRIL
1	Fisura longitudinal	L	Izda.
2	Fisura longitudinal	M	Dcha.
3	Descascamiento	H	C.L.
4	Grieta longitudinal	H	Izda.

**Descripción de la falla:** Grieta longitudinal

**Evolucion Probable:** Piel de cocodrilo - descascamiento - asentamiento logitudinal y transversal - fisura de bloque.      **Reparacion:** Sellados de grietas - parche parcial.

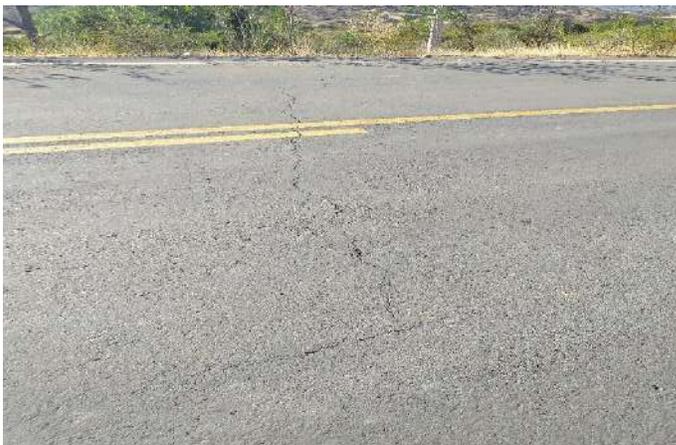
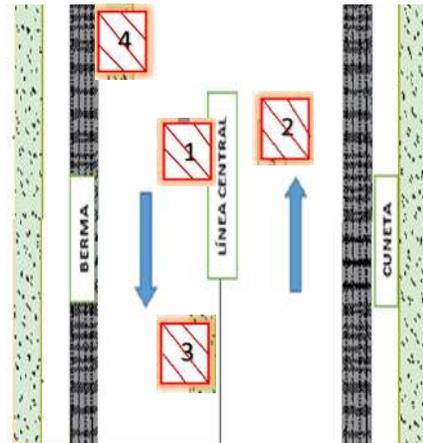
Figura: 161

**Descripción de la falla:** Grieta transversal

**Evolucion Probable:** Piel de cocodrilo – descascaramiento – asentamiento longitudinal y transversal – fisura de bloque.      **Reparacion:** Sellados de grietas – parche parcial.

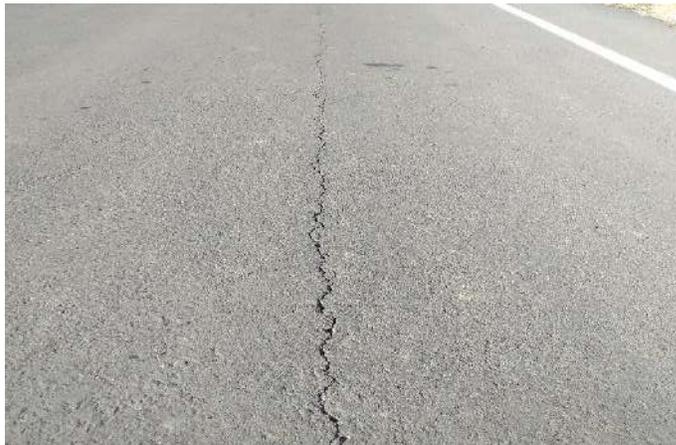
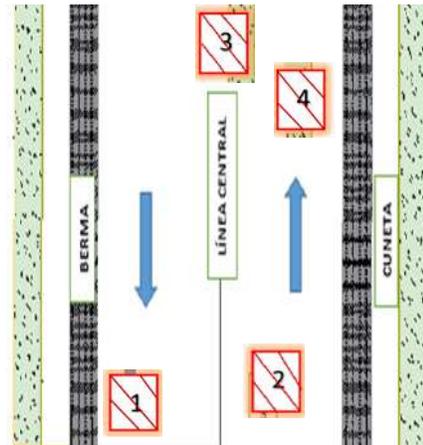
Figura: 162

**Descripción de la falla:** Desintegración

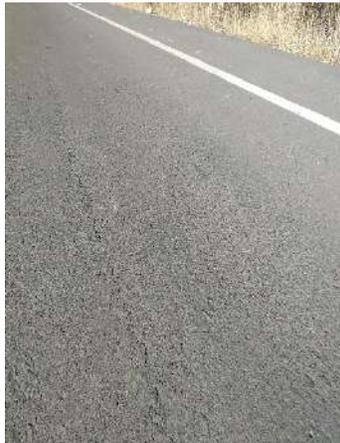
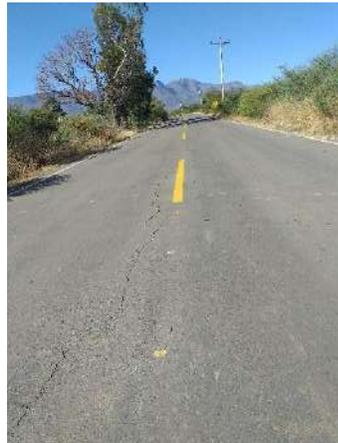
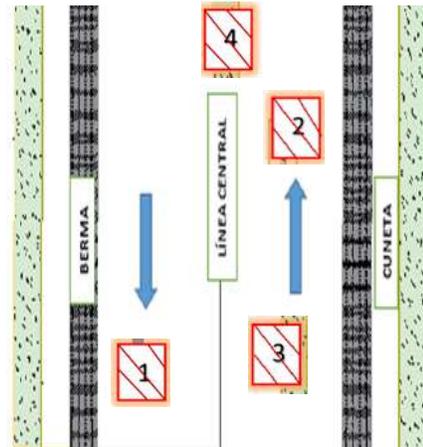
Figura: 163

**Descripción de la falla:** Hueco

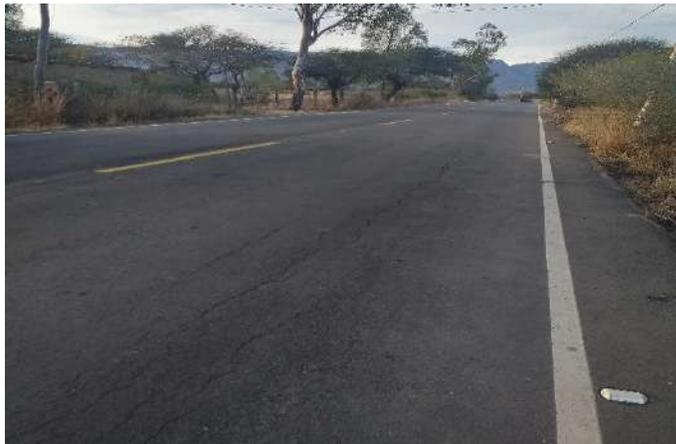
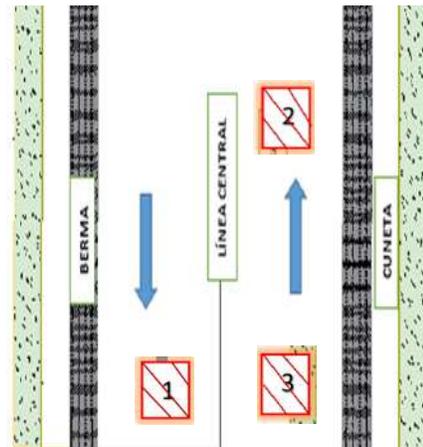
Figura: 165

**Descripción de la falla:** Piel de Cocodrilo

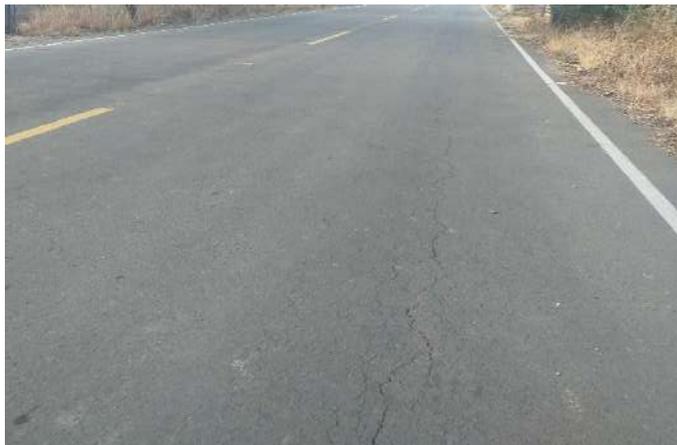
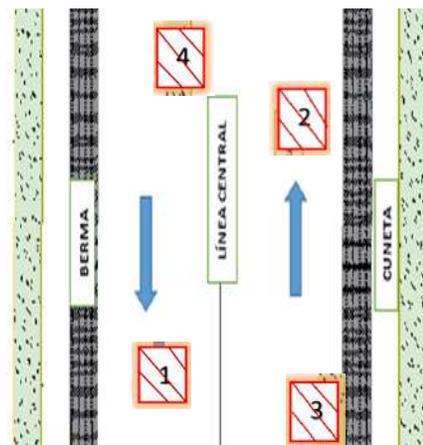
Figura: 166

**Descripción de la falla:** Fisura longitudinal

**Reparación:** No se hace nada - sellado de grietas de ancho de 3 mm.

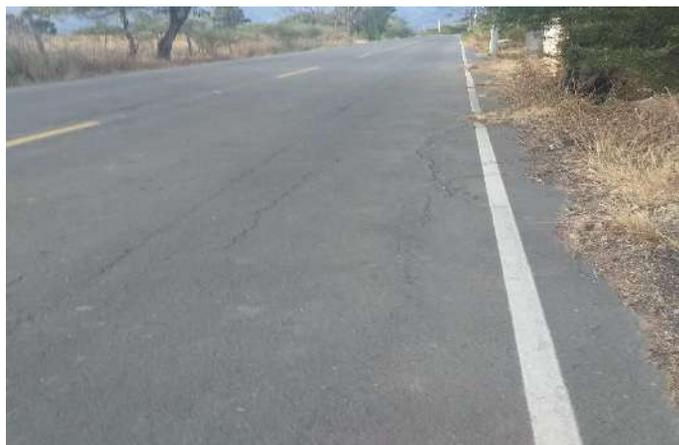
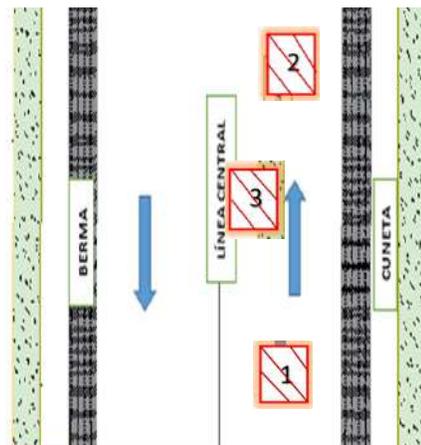
Figura: 167

**Descripción de la falla:** Fisura borde

**Reparacion:** No se hace nada – sellado de grietas de 3mm - parcheo parcial profundo.

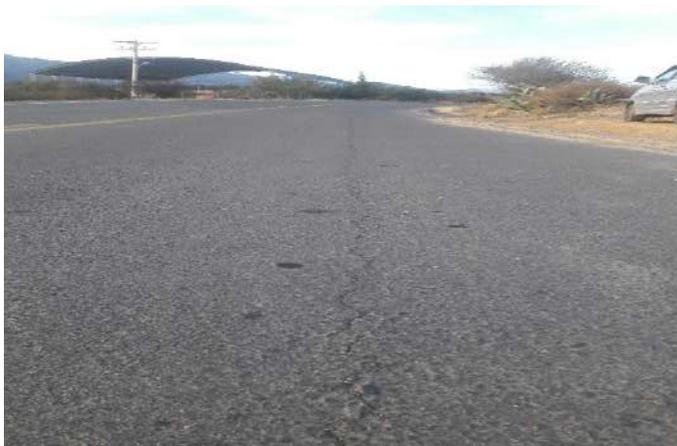
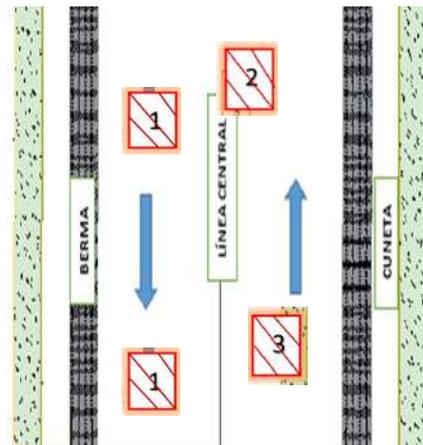
Figura: 168

**Descripción de la falla:** Piel de Cocodrilo

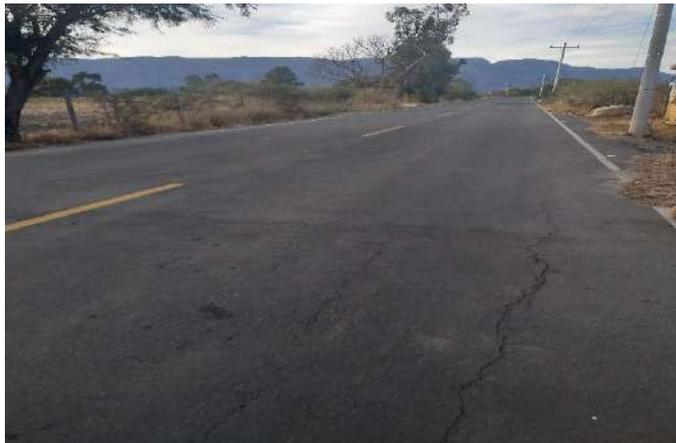
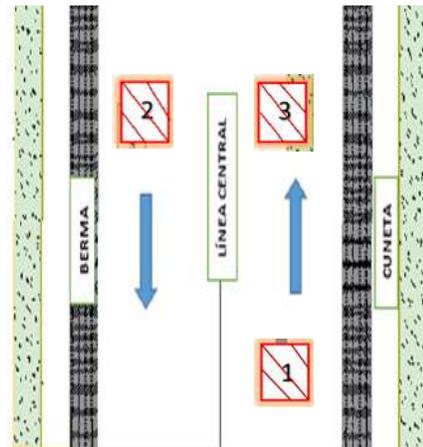
Figura: 169

**Descripción de la falla:** Grieta longitudinal

**Evolucion Probable:** Piel de cocodrilo – descascaramiento – asentamiento logitudinal y transversal – fisura de bloque.      **Reparacion:** Sellados de grietas – parche parcial.
