**REPORTE FOTOGRÁFICO RECORRIDO DEL TRAMO  
COLON NORTE (CRUCE SAN NICOLAS) – COLON SUD**

**REPORTE FOTOGRÁFICO PUNTOS DE REFERENCIA**  
**EVOLUCIÓN SUPERFICIAL Y ESTRUCTURAL TRAMO COLON NORTE**  
**(CRUCE SAN NICOLAS) – COLON SUD**

<b>METODO PCI (INDICE DE CONDICION DEL PAVIMENTO)</b>				
<b>ZONA DE ESTUDIO "COLON NORTE (CRUCE SAN NICOLAS) - COLON SUD "</b>				
<b>Prog. Inicio</b>	0+000	<b>Área (m²)</b>	230	<b>Inspeccionado por:</b>
<b>Prog. Final</b>	1+024	<b>Fecha:</b>	09/06/2020	Erika Carla Canaviri Poma
<b>Fallas</b>		<b>Unidad de medida</b>	<b>Fallas</b>	<b>Unidad de medida</b>

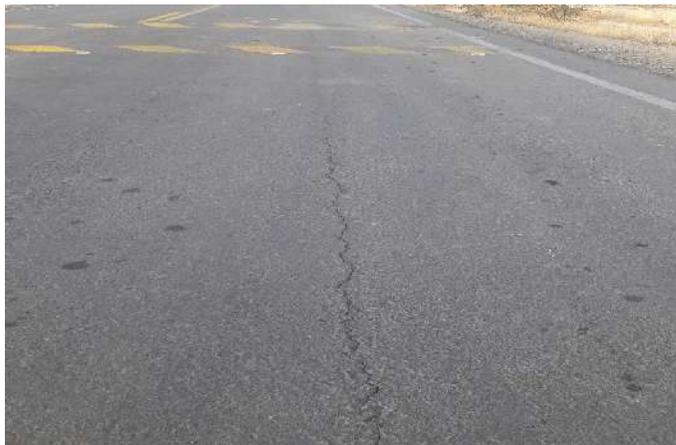
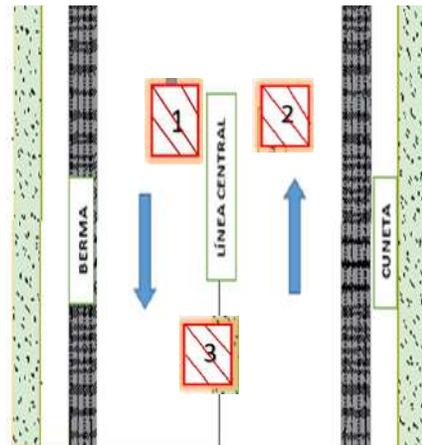
Figura: 170

**Descripción de la falla:** Desintegración

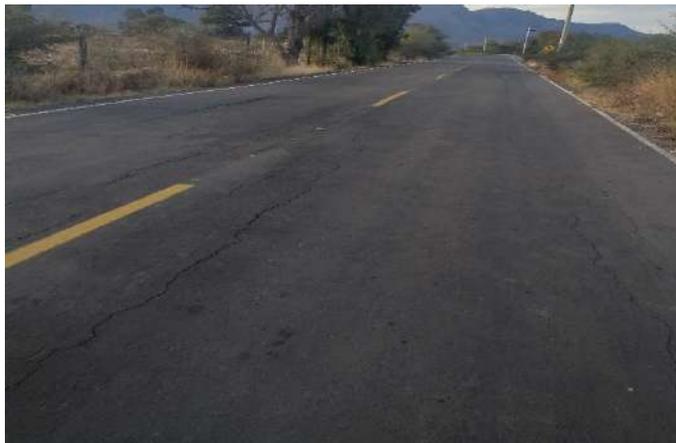
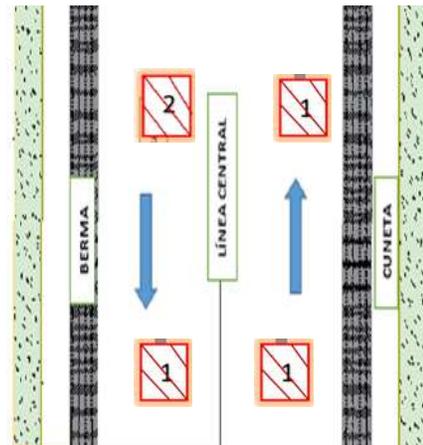
Figura: 171

**Descripción de la falla:** Grieta longitudinal

**Evolucion Probable:** Piel de cocodrilo – descascaramiento – asentamiento logitudinal y transversal – fisura de bloque.      **Reparacion:** Sellados de grietas – parche parcial.

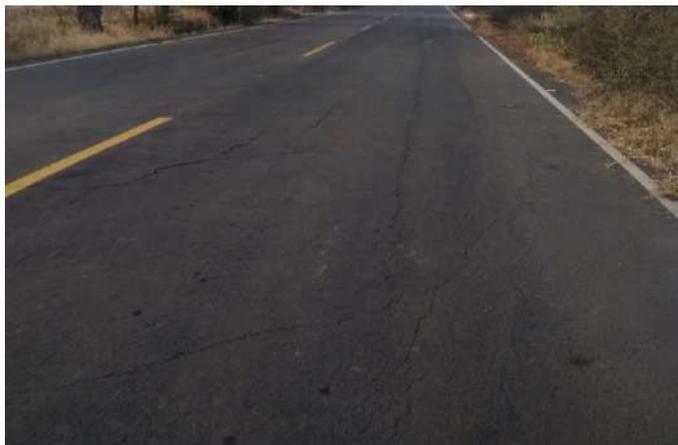
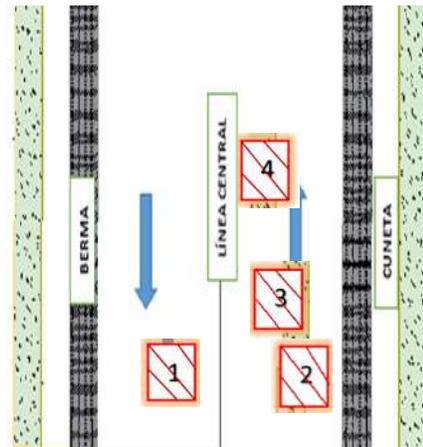
Figura: 172

**Descripción de la falla:** Grieta longitudinal

**Evolucion Probable:** Piel de cocodrilo - descascaramiento - asentamiento logitudinal y transversal - fisura de bloque.      **Reparacion:** Sellados de grietas - parche parcial.

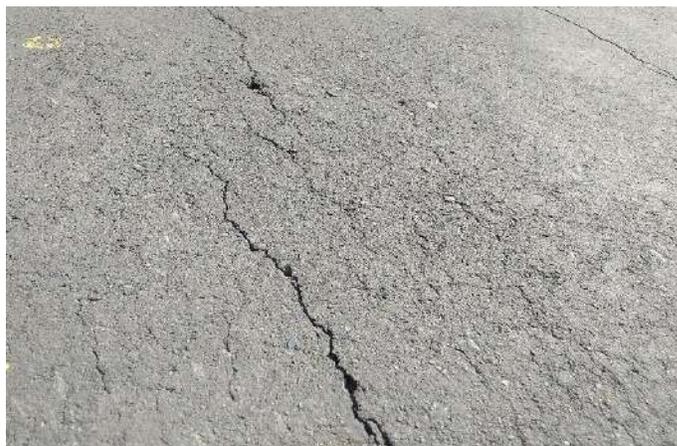
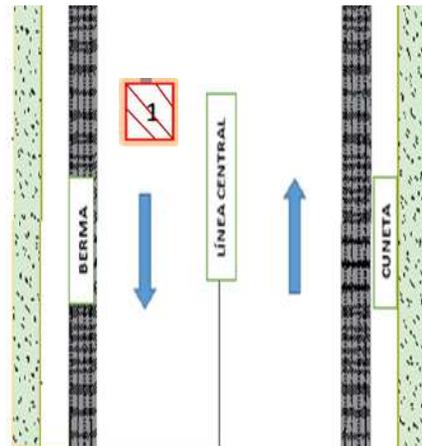
Figura: 173

**Descripción de la falla:** Piel de Cocodrilo

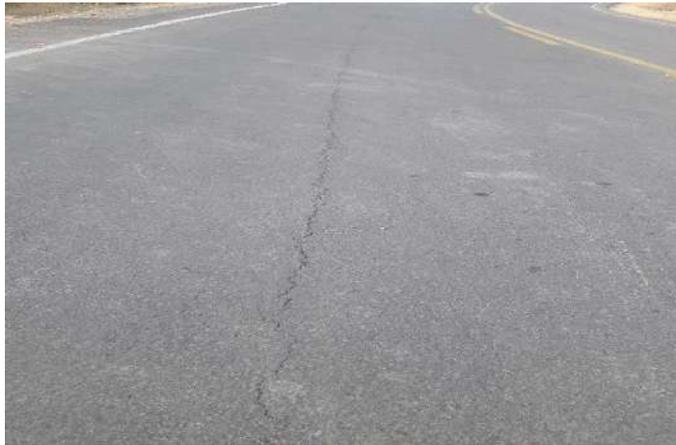
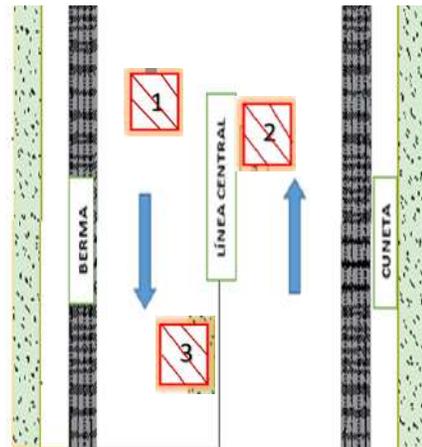
Figura: 174

**Descripción de la falla:** Fisura borde

**Reparacion:** Nose hace nada – sellado de grietas de 3mm - parcheo parcial profundo.

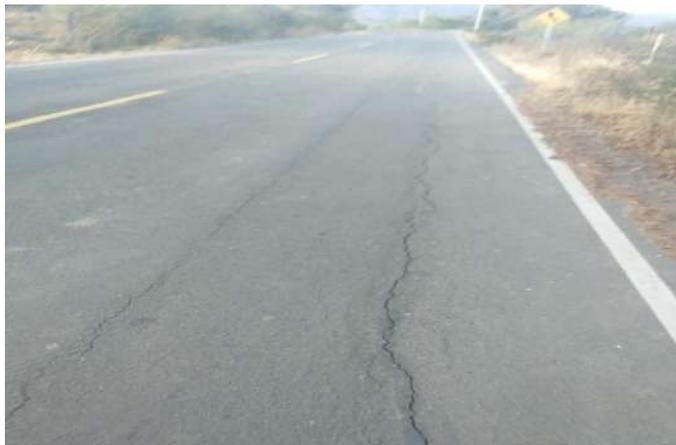
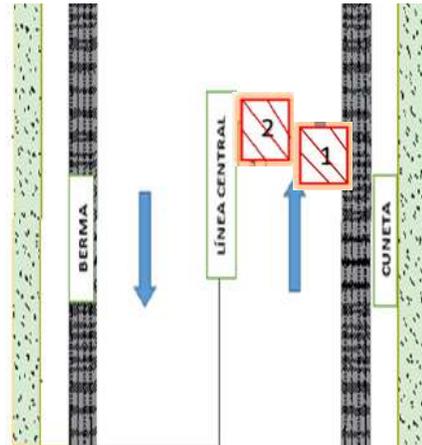
Figura: 175

**Descripción de la falla:** Grieta longitudinal

**Evolucion Probable:** Piel de cocodrilo – descascaramiento – asentamiento logitudinal y transversal – fisura de bloque.      **Reparacion:** Sellados de grietas – parche parcial.

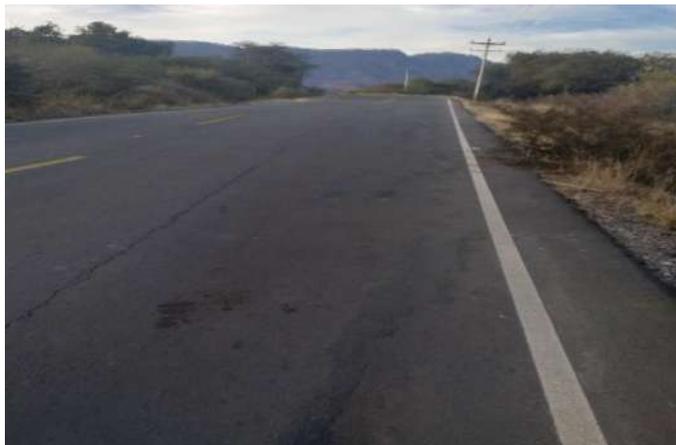
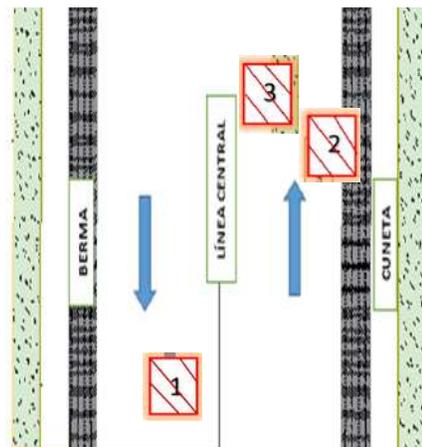
Figura: 176

**Descripción de la falla:** Grieta longitudinal

**Evolucion Probable:** Piel de cocodrilo - descascaramiento - asentamiento logitudinal y transversal - fisura de bloque.      **Reparacion:** Sellados de grietas - parche parcial.

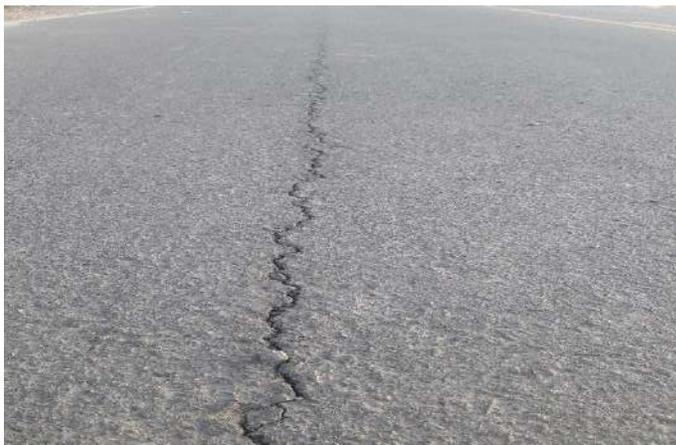
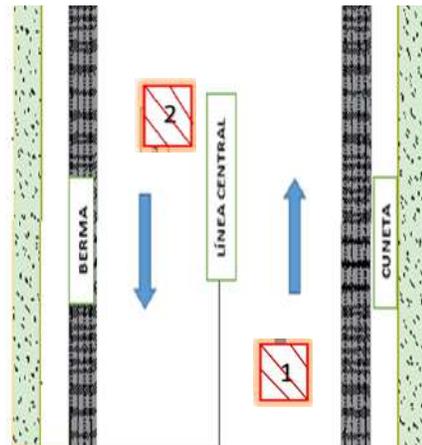
Figura: 177

**Descripción de la falla:** Grieta longitudinal

**Evolucion Probable:** Piel de cocodrilo - descascaramiento - asentamiento logitudinal y transversal - fisura de bloque.      **Reparacion:** Sellados de grietas - parche parcial.

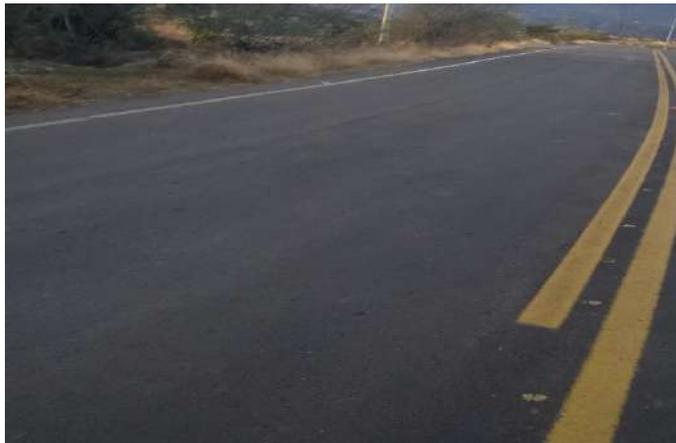
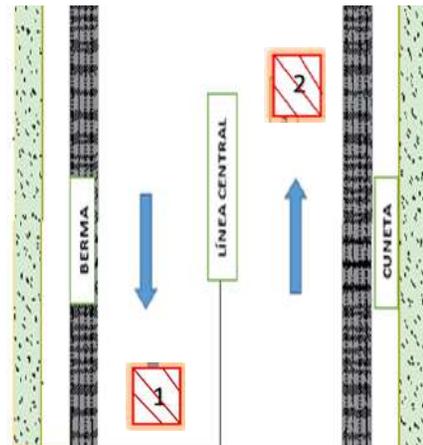
Figura: 178

**Descripción de la falla:** Fisura longitudinal

**Reparación:** No se hace nada - sellado de grietas de ancho de 3 mm.

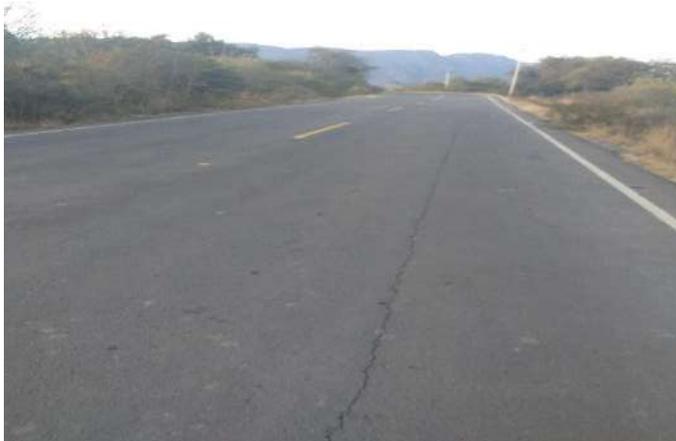
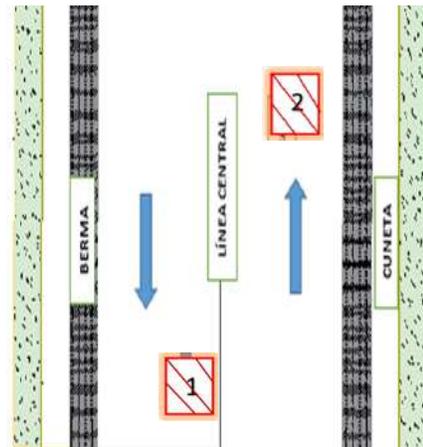
Figura: 179

**Descripción de la falla:** Fisura longitudinal

**Reparación:** No se hace nada - sellado de grietas de ancho de 3 mm.

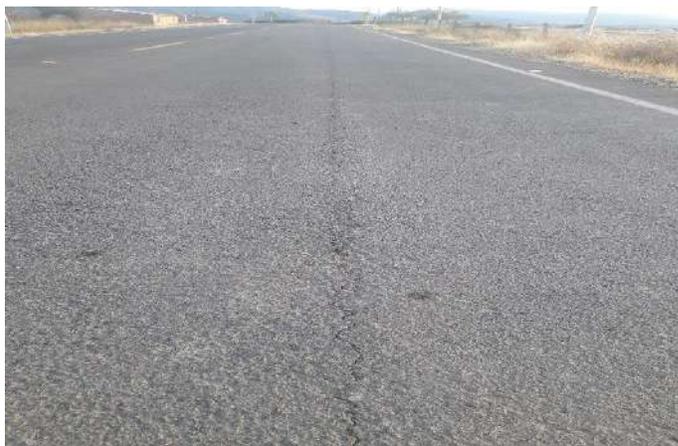
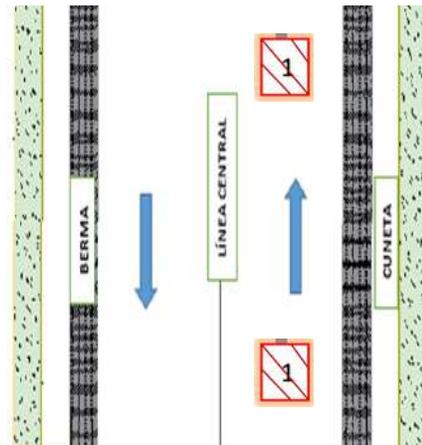
Figura: 180

**Descripción de la falla:** Fisura longitudinal

**Reparación:** No se hace nada - sellado de grietas de ancho de 3 mm.

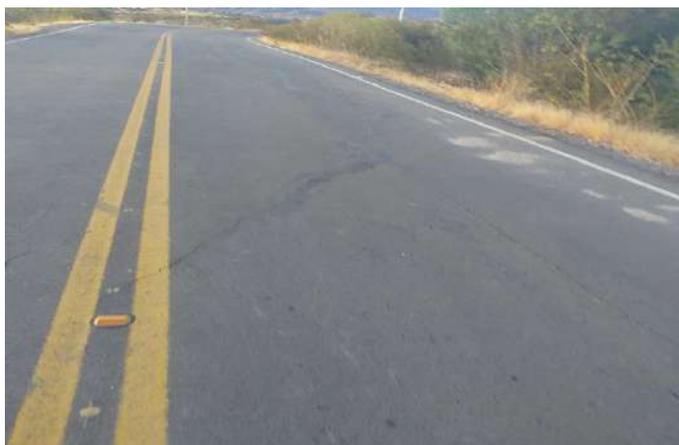
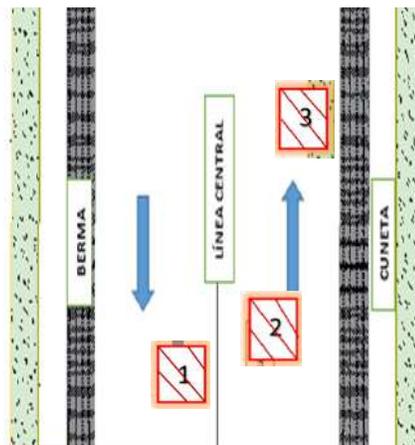
Figura: 181

**Descripción de la falla:** Fisura transversal

**Reparación:** No se hace nada - sellado de grietas de ancho de 3 mm.

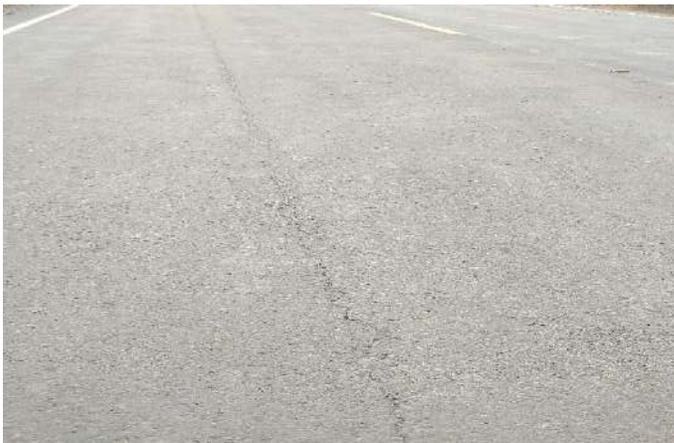
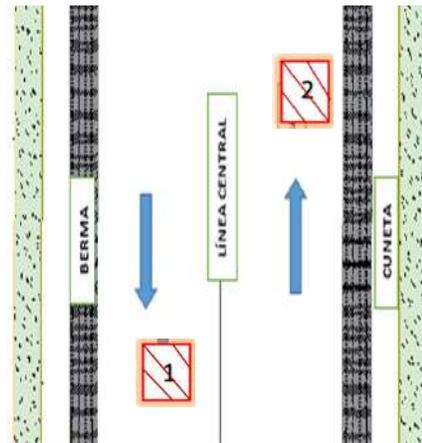
Figura: 182

**Descripción de la falla:** Fisura longitudinal

**Reparación:** No se hace nada - sellado de grietas de ancho de 3 mm.

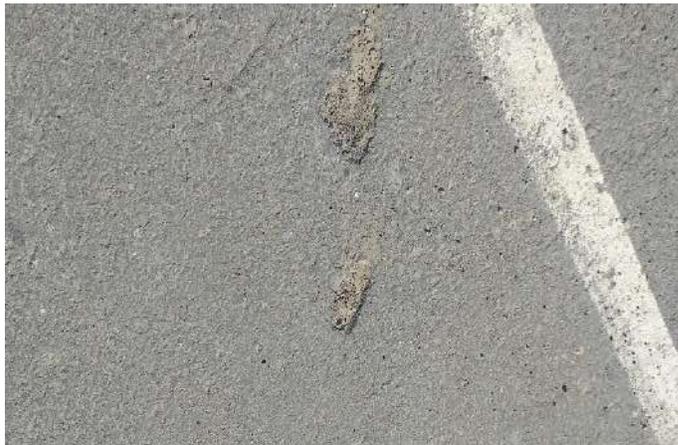
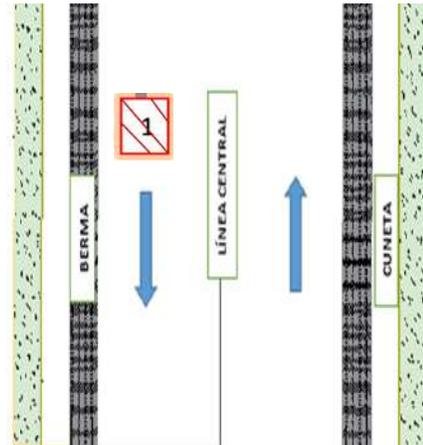
Figura: 183

**Descripción de la falla:** Descascaramiento

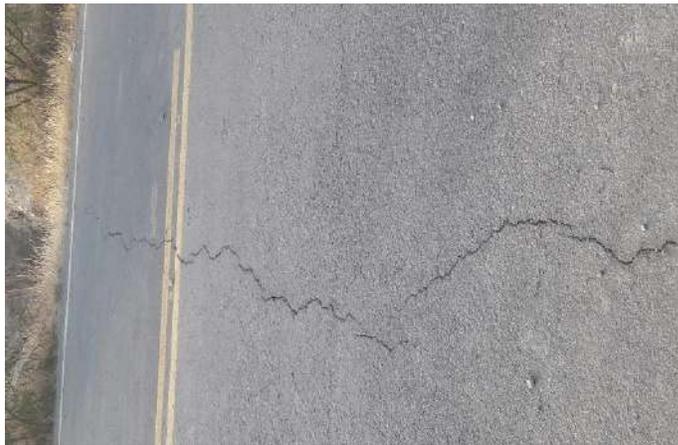
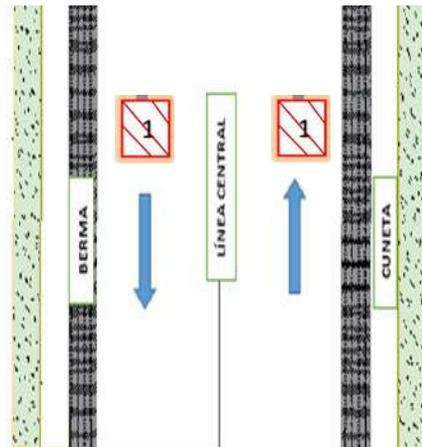
Figura: 130

**Descripción de la falla:** Fisura transversal

**Reparación:** No se hace nada - sellado de grietas de ancho de 3 mm.

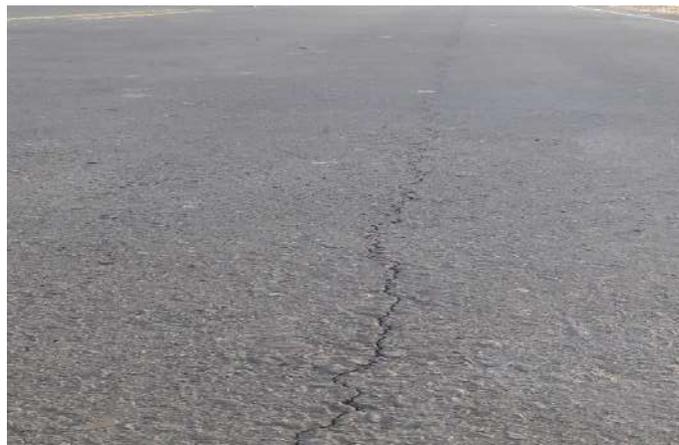
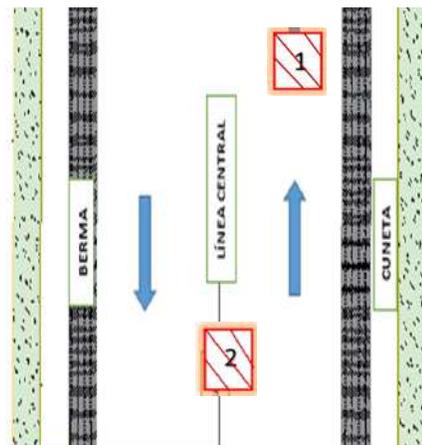
Figura: 184

**Descripción de la falla:** Descascaramiento

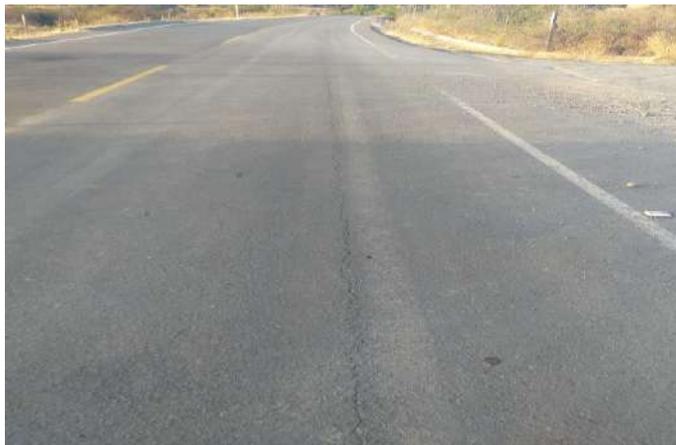
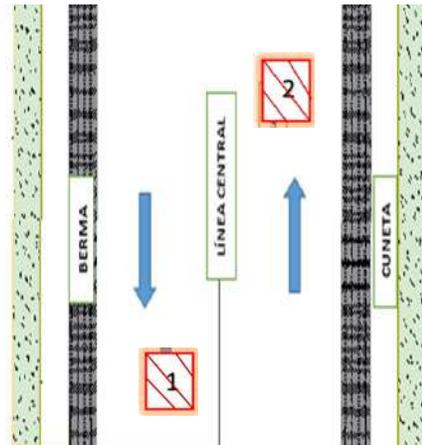
Figura: 186

**Descripción de la falla:** Fisura longitudinal

**Reparación:** No se hace nada - sellado de grietas de ancho de 3 mm.

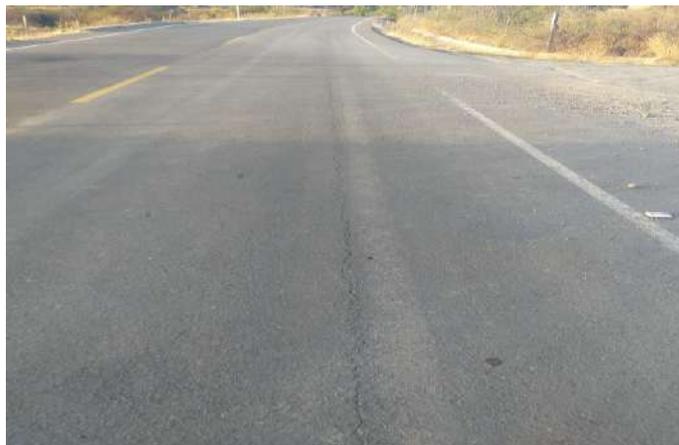
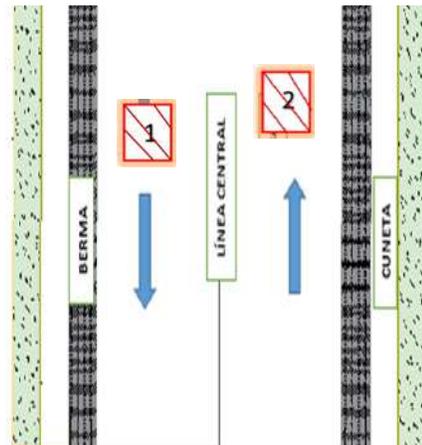
Figura: 187

**Descripción de la falla:** Fisura longitudinal

**Reparación:** No se hace nada - sellado de grietas de ancho de 3 mm.

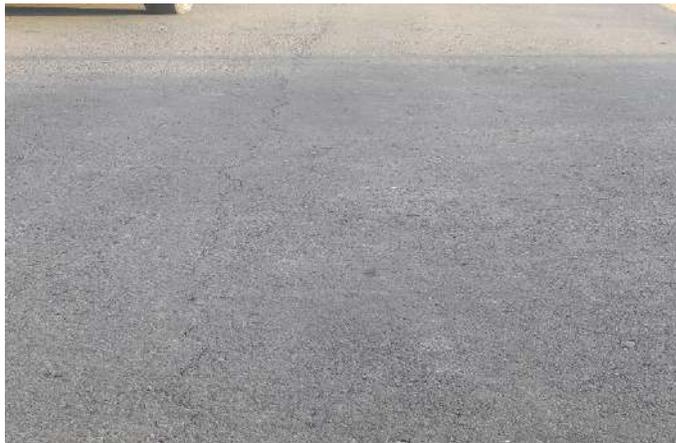
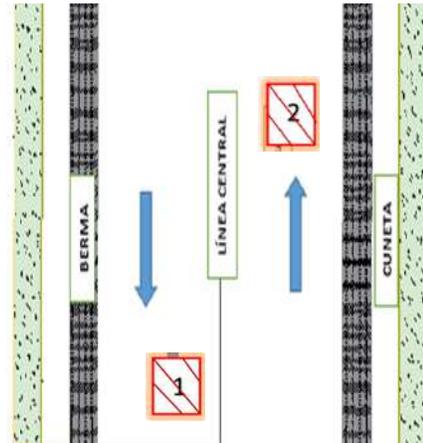
Figura: 188

**Descripción de la falla:** Desintegración

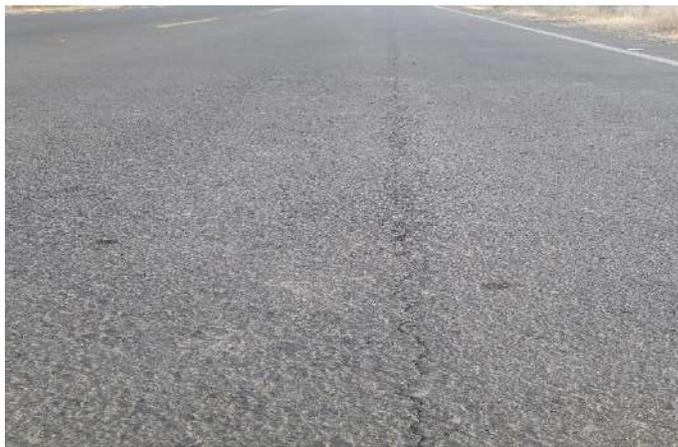
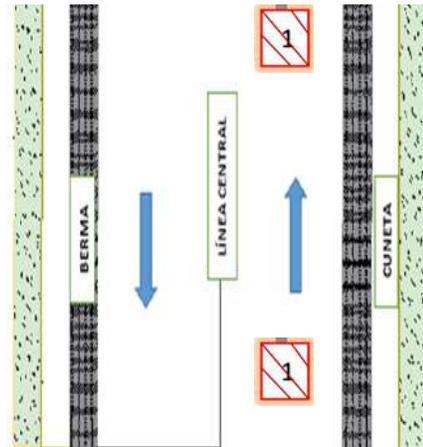
Figura: 189

**Descripción de la falla:** Fisura longitudinal

**Reparación:** No se hace nada - sellado de grietas de ancho de 3 mm.

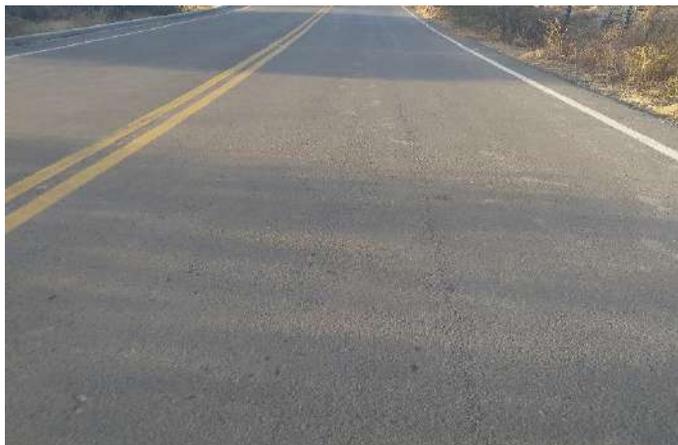
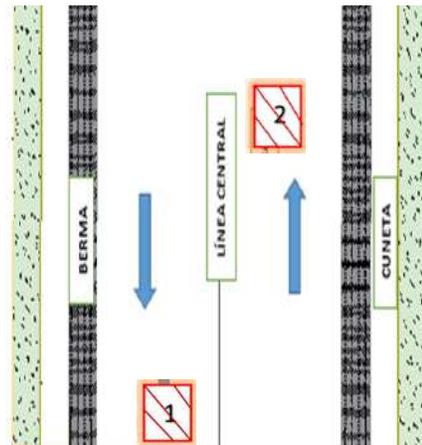
Figura: 190

**Descripción de la falla:** Desintegración

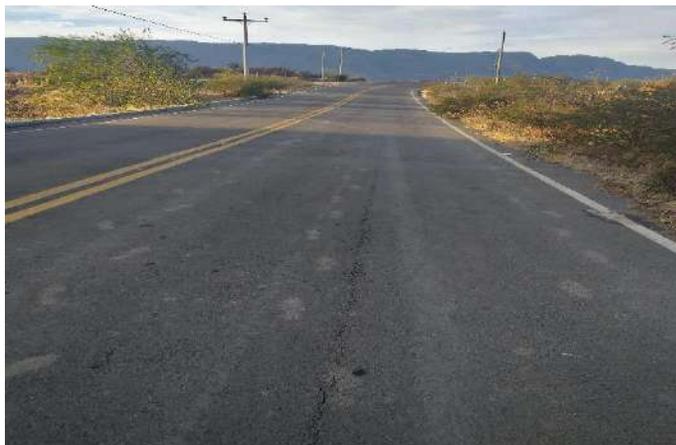
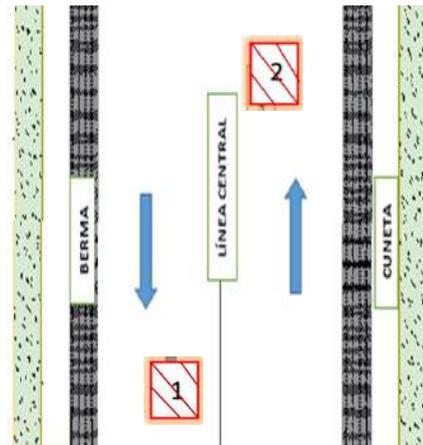
Figura: 200

**Descripción de la falla:** Grieta longitudinal

**Evolucion Probable:** Piel de cocodrilo – descascaramiento – asentamiento logitudinal y transversal – fisura de bloque.      **Reparacion:** Sellados de grietas – parche parcial.

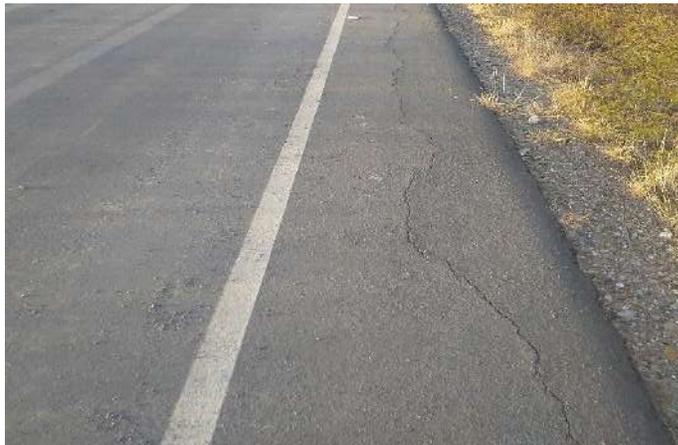
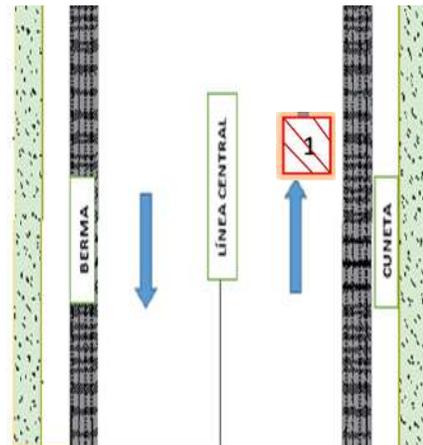
Figura: 201

**Descripción de la falla:** Fisura borde

**Reparacion:** No se hace nada – sellado de grietas de 3mm - parcheo parcial profundo.

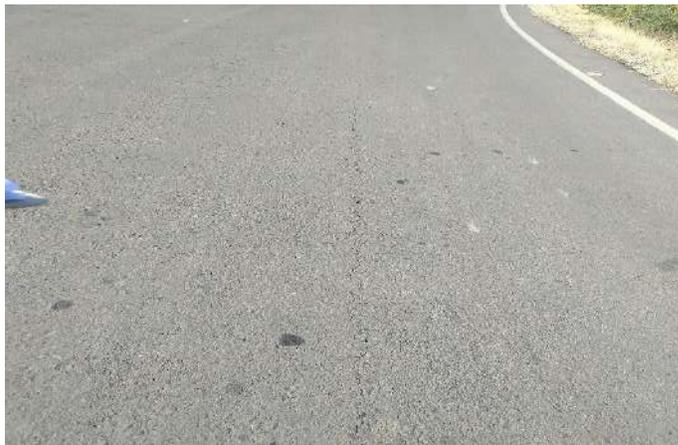
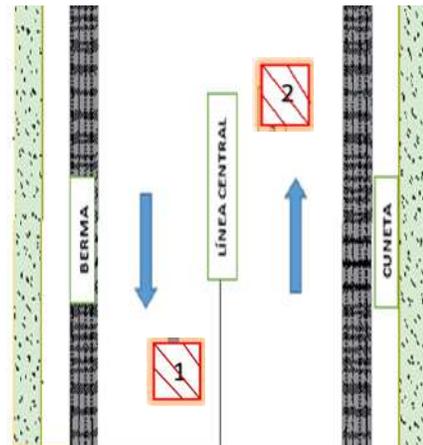
Figura: 202

**Descripción de la falla:** Fisura longitudinal

**Reparación:** No se hace nada - sellado de grietas de ancho de 3 mm.

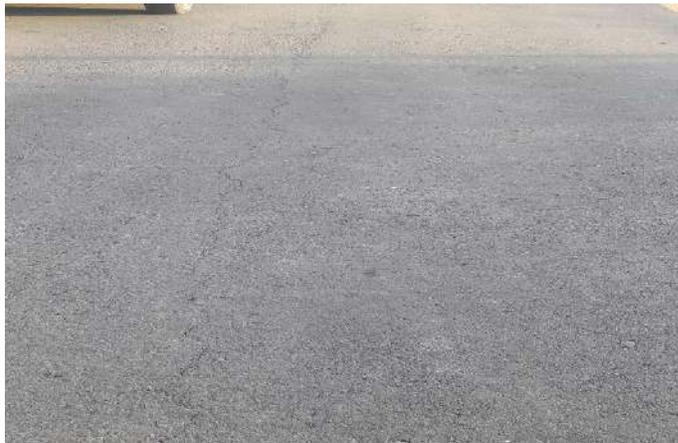
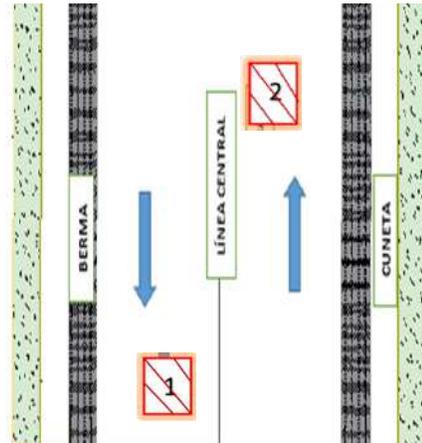
Figura: 203

**Descripción de la falla:** Fisura transversal

**Reparación:** No se hace nada - sellado de grietas de ancho de 3 mm.
