| | | ficha de inspeccion para caminos no pavimentados | | | | | | | | | | Hoja N° 6 de 20 | | |
| | | Nombre del camino: San Pedro de Buena Vista – Rumicancha | | | | | | | | | | fecha: 21 4 2018 | | |
| Encargado: Terrazas Aranibar Carlos sandro | | | | | | | | | | | | | | |

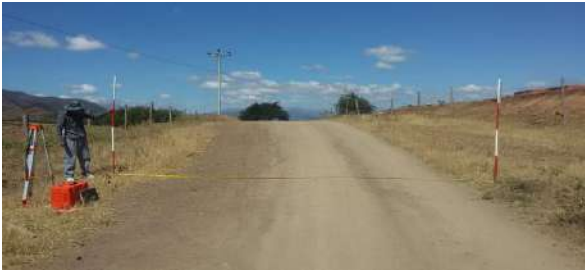
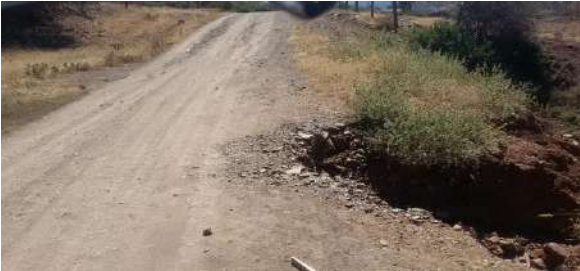
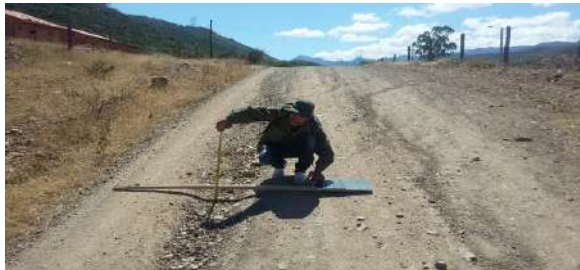
| ubicación | | ancho calzada | tipo material | perfil transversal (bombeo) | calamina | ahuellamiento | perdida de agregado | baches | | | erosion | observaciones particulares |
|---|---|---|---|---|---|---|---|---|---|---|---|---|
| <div> <div> <b>deteriados</b> <b>grado de severidad</b> </div> <div> <b>ahuellamiento</b> bajo </div> <div> <b>perdida de agregado</b> malo </div> <div> <b>condicion drenaje</b> malo </div> <div> <b>exceso de polvo</b> medio </div> <div> <b>erocion</b> malo </div> <div> <b>baches</b> bueno </div> <div> <b>calamina</b> bueno </div> </div> | | | | | | | | | | | | |

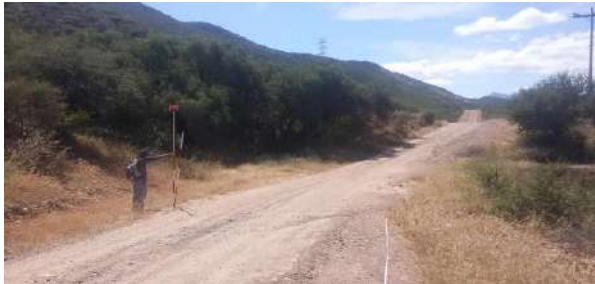
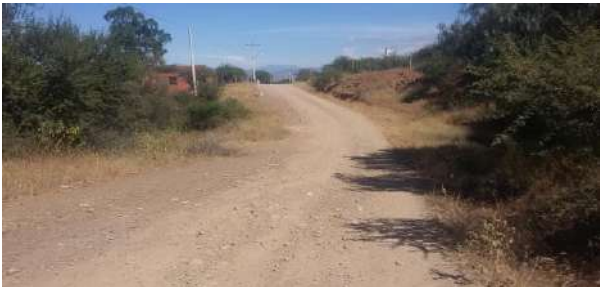
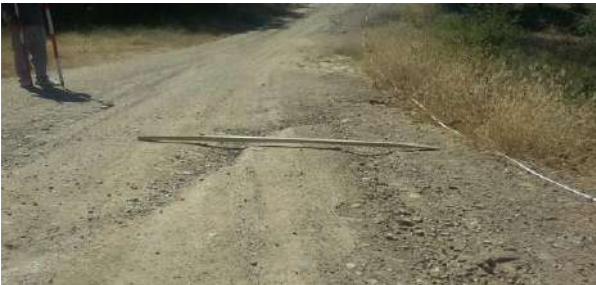
<table><tr> <th>deteriados</th> <th>grado de severidad</th> </tr><tr> <td>ahuellamiento</td> <td>bajo</td> </tr><tr> <td>perdida de agregado</td> <td>malo</td> </tr><tr> <td>condicion drenaje</td> <td>malo</td> </tr><tr> <td>exceso de polvo</td> <td>media</td> </tr><tr> <td>erocion</td> <td>malo</td> </tr><tr> <td>baches</td> <td>bueno</td> </tr><tr> <td>calamina</td> <td>bueno</td> </tr></table>

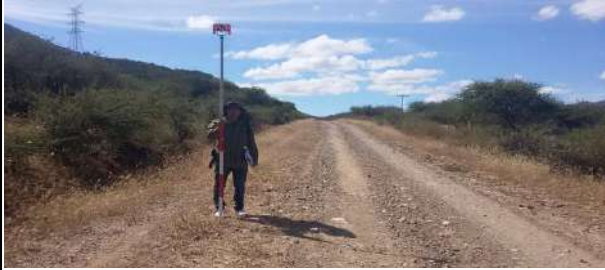
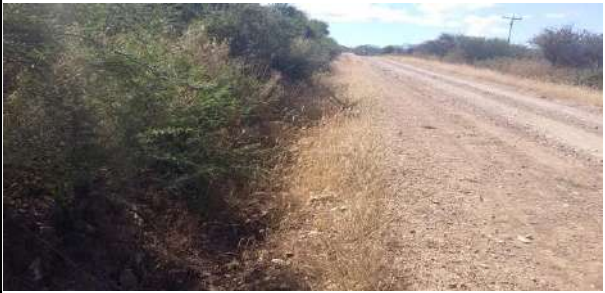
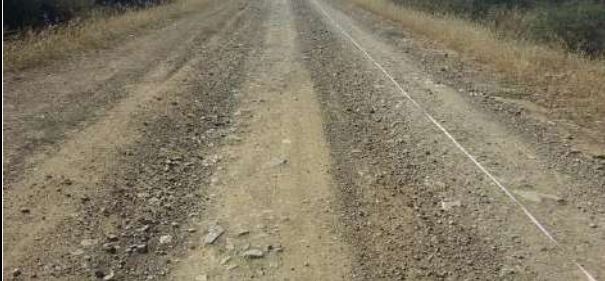
| deteriados | grado de severidad |
| ahuellamiento | medio |
| perdida de agregado | malo |
| condicion drenaje | malo |
| exceso de polvo | medio |
| erocion | bueno |
| baches | bueno |
| calamina | bueno |

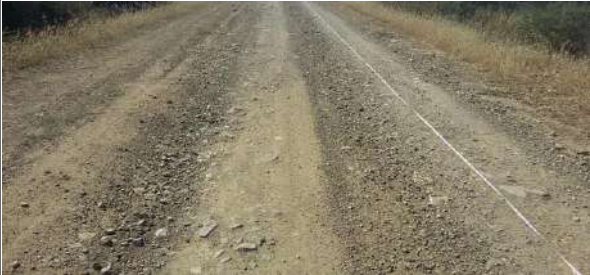
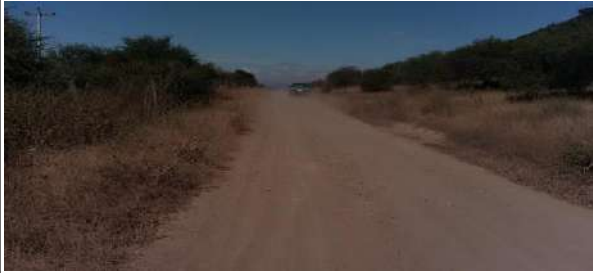
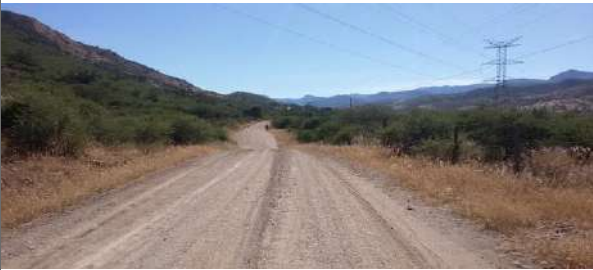
<table><tr> <th>deteriados</th> <th>grado de severidad</th> </tr><tr> <td>ahuellamiento</td> <td>medio</td> </tr><tr> <td>perdida de agregado</td> <td>malo</td> </tr><tr> <td>condicion drenaje</td> <td>malo</td> </tr><tr> <td>exceso de polvo</td> <td>medio</td> </tr><tr> <td>erocion</td> <td>bueno</td> </tr><tr> <td>baches</td> <td>bueno</td> </tr><tr> <td>calamina</td> <td>bueno</td> </tr></table>

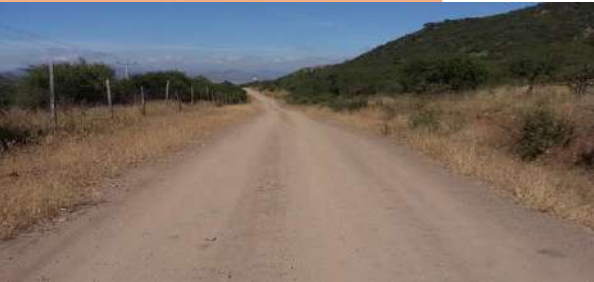
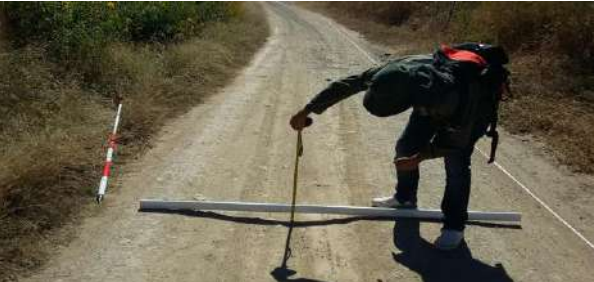
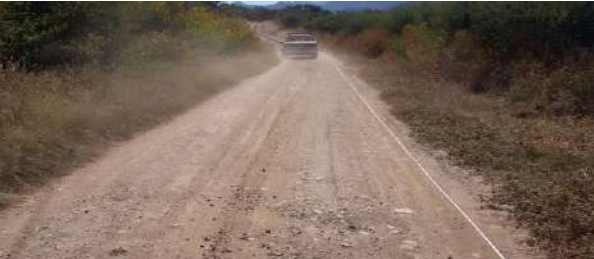
<table><tr> <th>deteriados</th> <th>grado de severidad</th> </tr><tr> <td>ahuellamiento</td> <td>medio</td> </tr><tr> <td>perdida de agregado</td> <td>malo</td> </tr><tr> <td>condicion drenaje</td> <td>malo</td> </tr><tr> <td>exceso de polvo</td> <td>bueno</td> </tr><tr> <td>erocion</td> <td>bueno</td> </tr><tr> <td>baches</td> <td>bueno</td> </tr><tr> <td>calamina</td> <td>bueno</td> </tr></table>

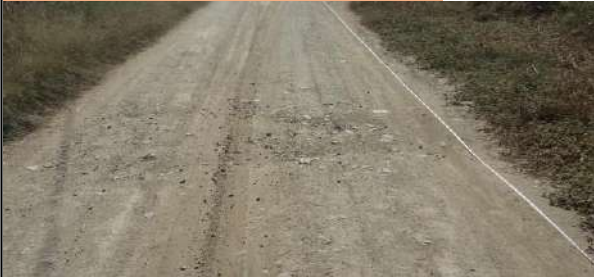
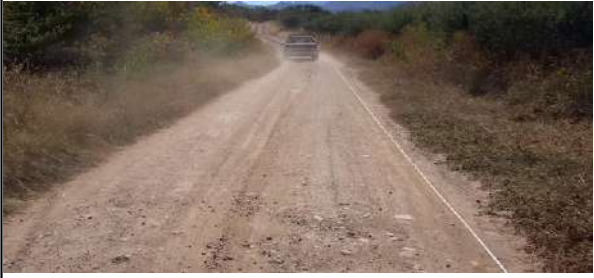
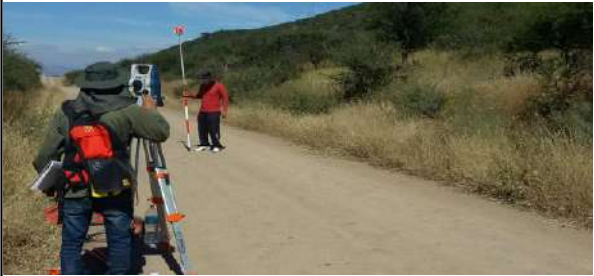
| deteriados | grado de severidad |
| ahuellamiento | bajo |
| perdida de agregado | malo |
| condicion drenaje | malo |
| exceso de polvo | medio |
| erocion | bueno |
| baches | bueno |
| calamina | bueno |

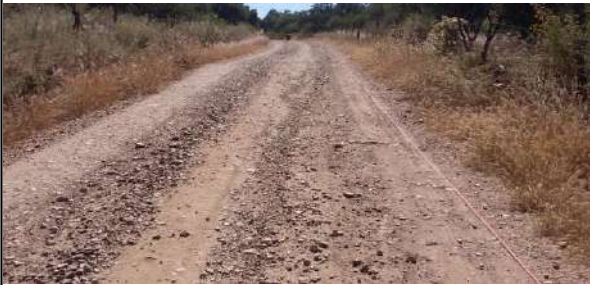
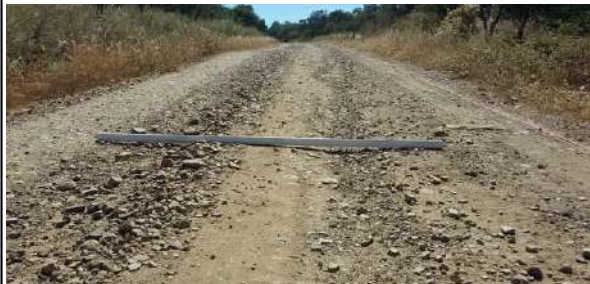
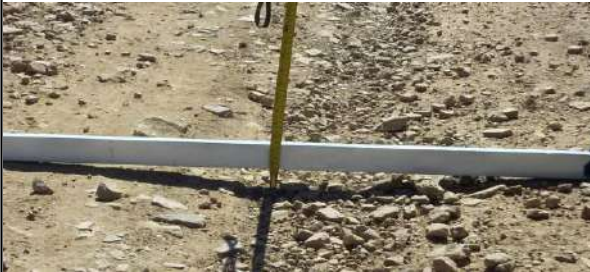
| ubicación | | ancho calzada | tipo material | perfil transversal (bombeo) | calamina | ahuellamiento | perdida de agregado | baches | | | erosion | observaciones particulares |
|---|---|---|---|---|---|---|---|---|---|---|---|---|
| 1+200 | 1+300 | 6 | G | 0,5 | 0 | 5 | 1 | x | X | X | 0 | |

| deteriados | grado de severidad |
| ahuellamiento | medio |
| perdida de agregado | malo |
| condicion drenaje | malo |
| exceso de polvo | alto |
| erocion | bueno |
| baches | bueno |
| calamina | bueno |

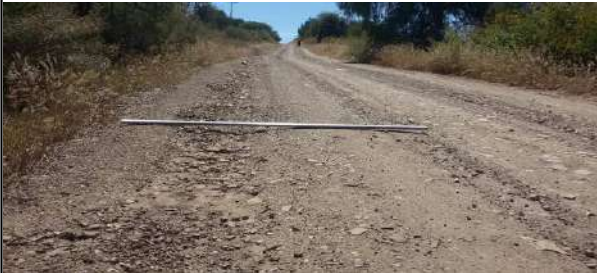
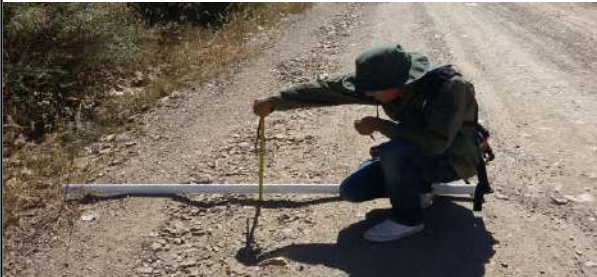
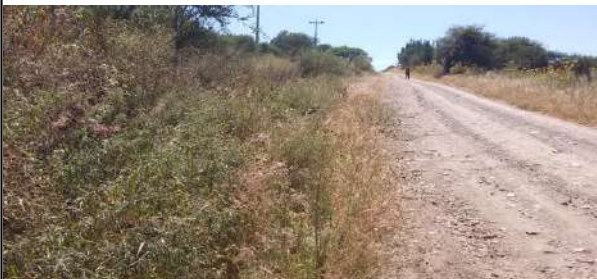
| deteriados | grado de severidad |
| ahuellamiento | alto |
| perdida de agregado | malo |
| condicion drenaje | malo |
| exceso de polvo | alto |
| erocion | bueno |
| baches | bueno |
| calamina | bueno |

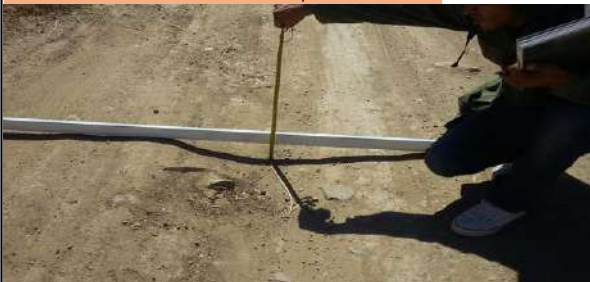
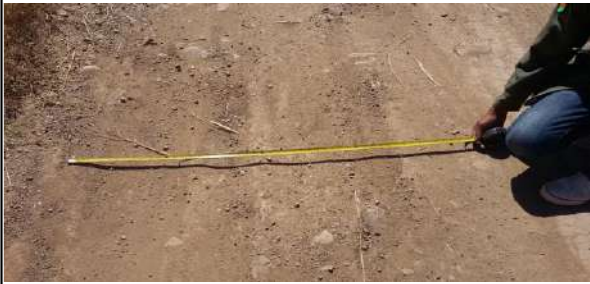
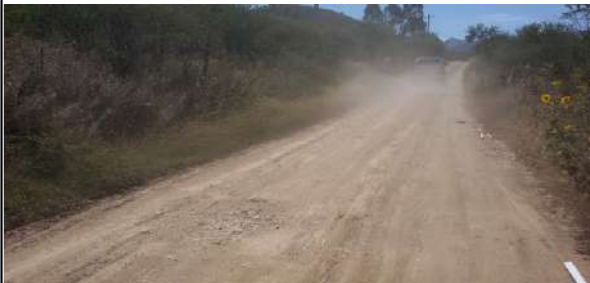
<table><tr><th>deteriados</th><th>grado de severidad</th></tr><tr><td>ahuellamiento</td><td>medio</td></tr><tr><td>perdida de agregado</td><td>malo</td></tr><tr><td>condicion drenaje</td><td>malo</td></tr><tr><td>exceso de polvo</td><td>alto</td></tr><tr><td>erocion</td><td>bueno</td></tr><tr><td>baches</td><td>alto</td></tr><tr><td>calamina</td><td>bueno</td></tr></table>

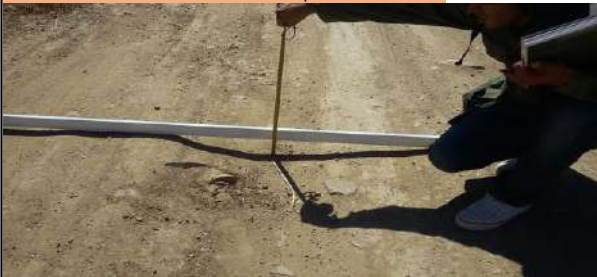
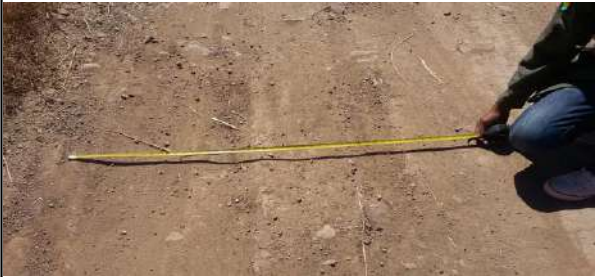
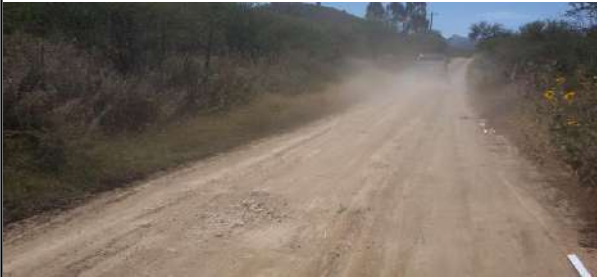
| deteriados | grado de severidad |
| ahuellamiento | medio |
| perdida de agregado | malo |
| condicion drenaje | malo |
| exceso de polvo | alto |
| erocion | bueno |
| baches | alto |
| calamina | bueno |

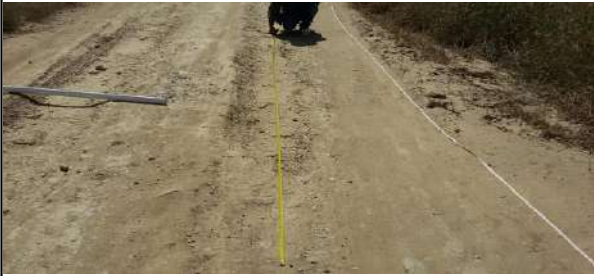
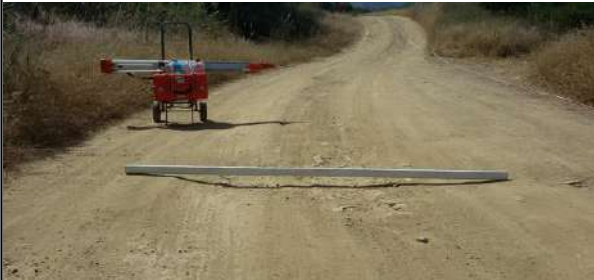
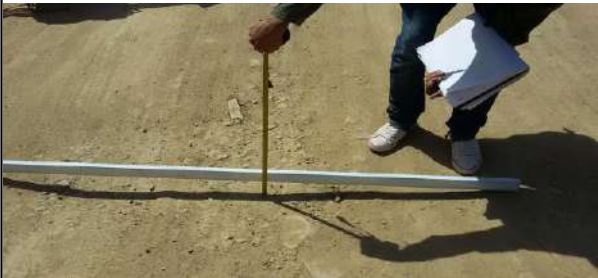
<table><tr> <th>deteriodos</th> <th>grado de severidad</th> </tr><tr> <td>ahuellamiento</td> <td>alto</td> </tr><tr> <td>perdida de agregado</td> <td>malo</td> </tr><tr> <td>condicion drenaje</td> <td>malo</td> </tr><tr> <td>exceso de polvo</td> <td>bajo</td> </tr><tr> <td>erocion</td> <td>bueno</td> </tr><tr> <td>baches</td> <td>alto</td> </tr><tr> <td>calamina</td> <td>bueno</td> </tr></table>

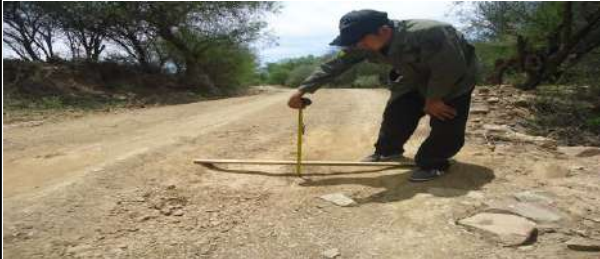
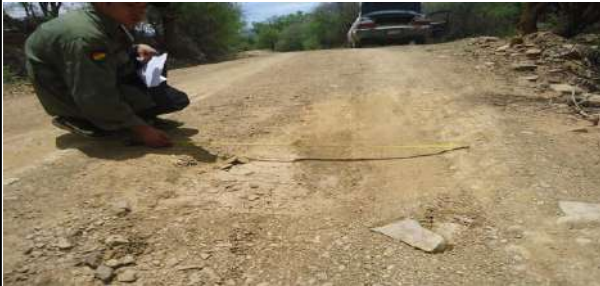
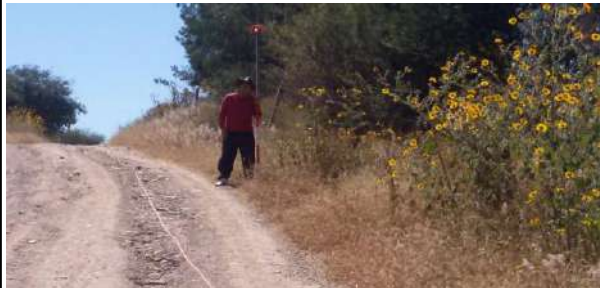
| deteriados | grado de severidad |
| ahuellamiento | bajo |

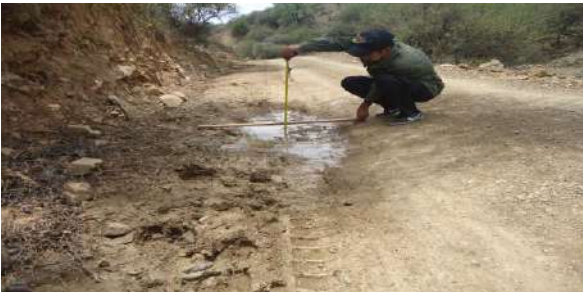
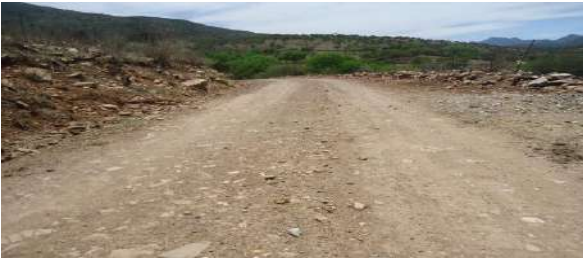
| | | <b>ficha de inspeccion para caminos no pavimentados</b> | | | | Hoja N° 15 de 20 | | | | | | | | | | | | | | | | | | | | | | | | | | | | | | |
|---|---|---|---|---|---|---|---|---|---|---|---|---|---|---|---|---|---|---|---|---|---|---|---|---|---|---|---|---|---|---|---|---|--|--|---|---|
| <div> <div> <b>deteriados</b> <b>grado de severidad</b> </div> <table border="1"> <tr> <td><b>ahuellamiento</b></td> <td>bajo</td> </tr> <tr> <td><b>perdida de agregado</b></td> <td>malo</td> </tr> <tr> <td><b>condicion drenaje</b></td> <td>malo</td> </tr> <tr> <td><b>exceso de polvo</b></td> <td>bajo</td> </tr> <tr> <td><b>erocion</b></td> <td>bueno</td> </tr> <tr> <td><b>baches</b></td> <td>alto</td> </tr> <tr> <td><b>calamina</b></td> <td>bueno</td> </tr> </table> </div> | | | | | | | | | | | | | <b>ahuellamiento</b> | bajo | <b>perdida de agregado</b> | malo | <b>condicion drenaje</b> | malo | <b>exceso de polvo</b> | bajo | <b>erocion</b> | bueno | <b>baches</b> | alto | <b>calamina</b> | bueno | | | | | | | | | | |

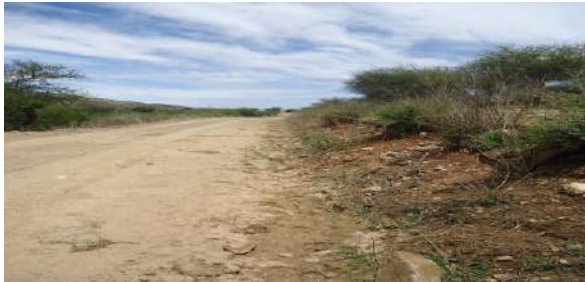
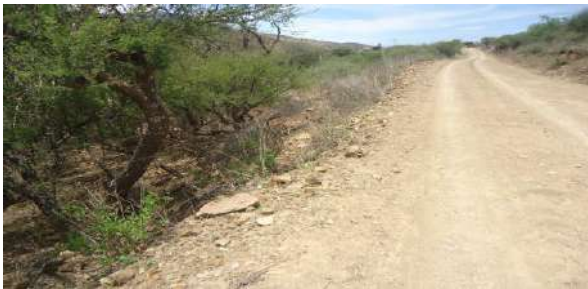
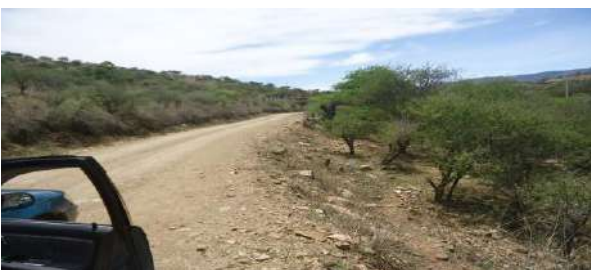
| ubicación | | ancho calzada | tipo material | perfil transversal (bombeo) | calamina | ahuellamiento | perdida de agregado | baches | | | erosion | observaciones particulares | |
|---|---|---|---|---|---|---|---|---|---|---|---|---|---|
| <div> <div> <b>deteriados</b><br/> <b>ahuellamiento</b><br/> <br/> <b>perdida de agregado</b><br/> <br/> <b>condicion drenaje</b><br/> <br/> <b>exceso de polvo</b><br/> <br/> <b>erocion</b><br/> <br/> <b>baches</b><br/> <br/> <b>calamina</b> </div> <div> <b>grado de severidad</b><br/> bajo<br/> <br/> regular<br/> <br/> malo<br/> <br/> bajo<br/> <br/> bueno<br/> <br/> bueno<br/> <br/> bueno </div> </div> | | | | | | | | | | | | | |

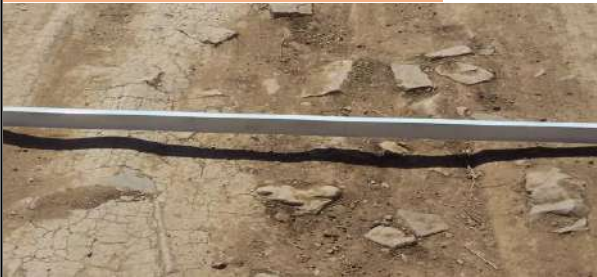
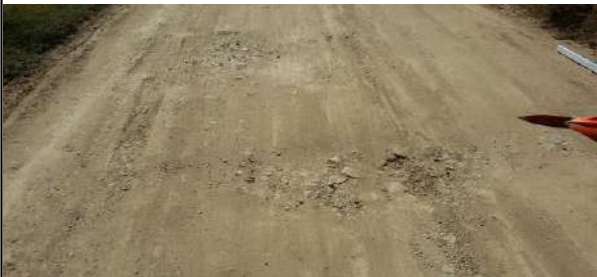
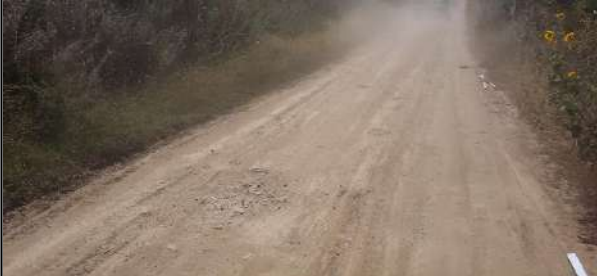
| <div> <div> <b>deteriados</b> <b>grado de severidad</b> </div> <table border="1"> <tr> <td>ahuellamiento</td> <td>medio</td> </tr> <tr> <td>perdida de agregado</td> <td>malo</td> </tr> <tr> <td>condicion drenaje</td> <td>malo</td> </tr> <tr> <td>exceso de polvo</td> <td>alto</td> </tr> <tr> <td>erocion</td> <td>bueno</td> </tr> <tr> <td>baches</td> <td>malo</td> </tr> <tr> <td>calamina</td> <td>bueno</td> </tr> </table> </div> | | | | | | | | | | | | ahuellamiento | medio | perdida de agregado | malo | condicion drenaje | malo | exceso de polvo | alto | erocion | bueno | baches | malo | calamina | bueno | | | | | | | | | | |

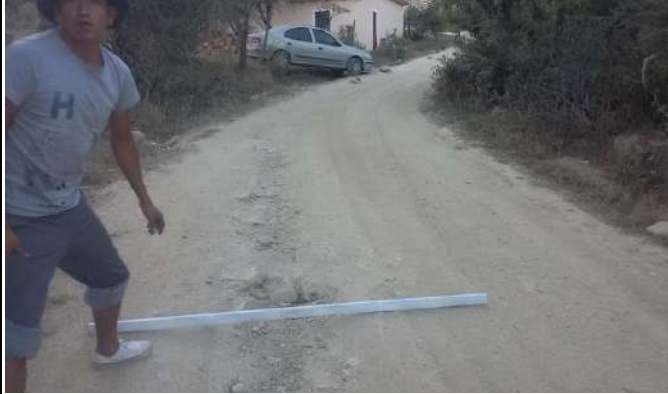
| ubicación | | ancho calzada | tipo material | perfil transversal (bombeo) | calamina | ahuellamiento | perdida de agregado | baches | | | erosion | observaciones particulares |
|---|---|---|---|---|---|---|---|---|---|---|---|---|
| <div> <div> <b>deteriados</b> <b>grado de severidad</b> </div> <div> <b>ahuellamiento</b> bajo </div> <div> <b>perdida de agregado</b> alto </div> <div> <b>condicion drenaje</b> malo </div> <div> <b>exceso de polvo</b> bueno </div> <div> <b>erocion</b> malo </div> <div> <b>baches</b> malo </div> <div> <b>calamina</b> bueno </div> </div> | | | | | | | | | | | | |

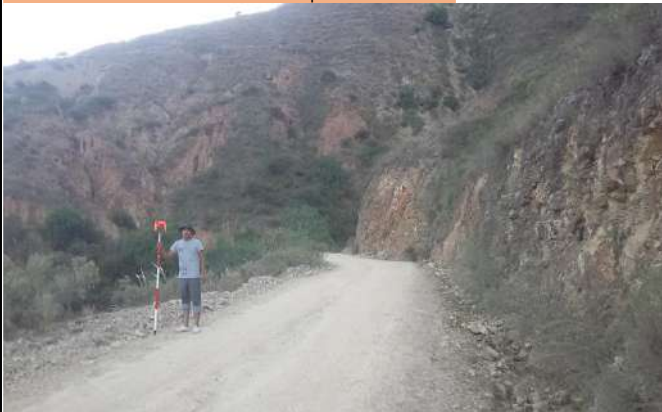
| <div> <div> <b>deteriados</b><br/> <b>ahuellamiento</b><br/> <br/> <b>perdida de agregado</b><br/> <br/> <b>condicion drenaje</b><br/> <br/> <b>exceso de polvo</b><br/> <br/> <b>erocion</b><br/> <br/> <b>baches</b><br/> <br/> <b>calamina</b> </div> <div> <b>grado de severidad</b><br/> bajo<br/> <br/> malo<br/> <br/> malo<br/> <br/> bajo<br/> <br/> bueno<br/> <br/> bueno<br/> <br/> bueno </div> </div> | | | | | | | | | | | |

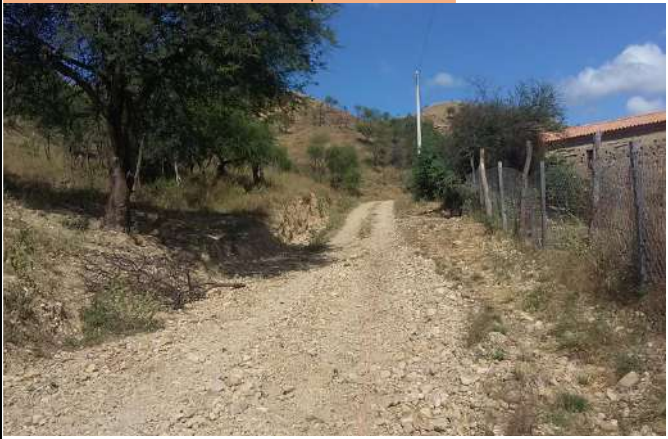
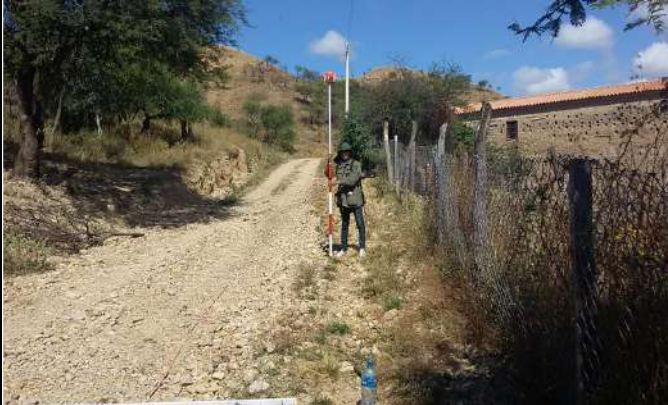
| <div> <div> <b>deteriados</b> <b>grado de severidad</b> </div> <div> <b>ahuellamiento</b> <b>medio</b> </div> <div> <b>perdida de agregado</b> <b>malo</b> </div> <div> <b>condicion drenaje</b> <b>malo</b> </div> <div> <b>exceso de polvo</b> <b>bajo</b> </div> <div> <b>erocion</b> <b>bueno</b> </div> <div> <b>baches</b> <b>bueno</b> </div> <div> <b>calamina</b> <b>bueno</b> </div> </div> | | | | | | | | | | | | |

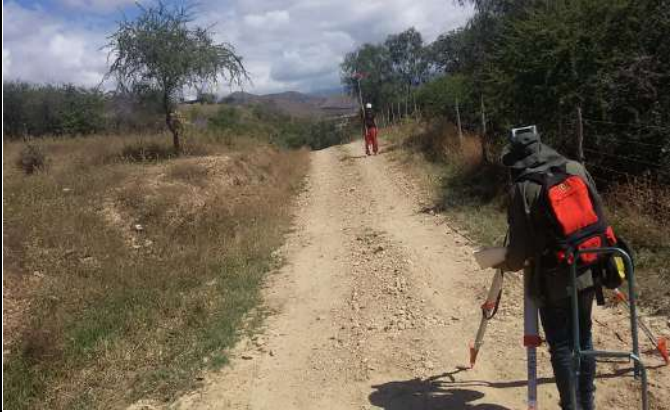
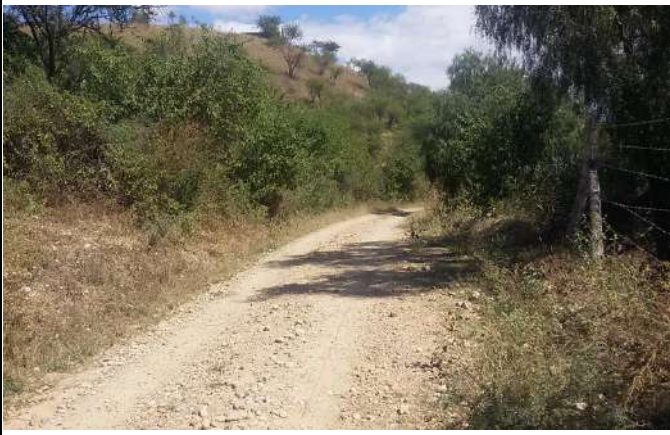
<table><tr> <th>deteriados</th> <th>grado de severidad</th> </tr><tr> <td>ahuellamiento</td> <td>medio</td> </tr><tr> <td>perdida de agregado</td> <td>malo</td> </tr><tr> <td>condicion drenaje</td> <td>malo</td> </tr><tr> <td>exceso de polvo</td> <td>bajo</td> </tr><tr> <td>erocion</td> <td>bueno</td> </tr><tr> <td>baches</td> <td>bueno</td> </tr><tr> <td>calamina</td> <td>bueno</td> </tr></table>

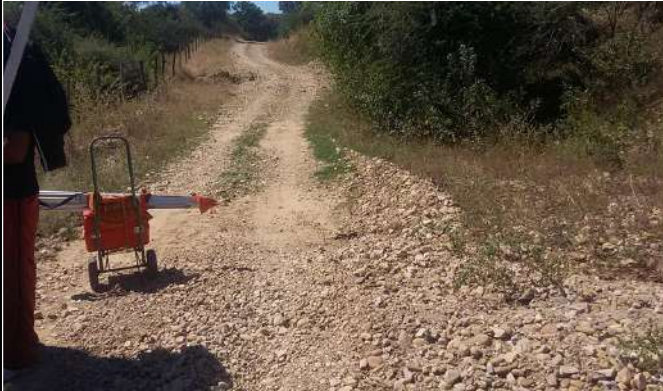
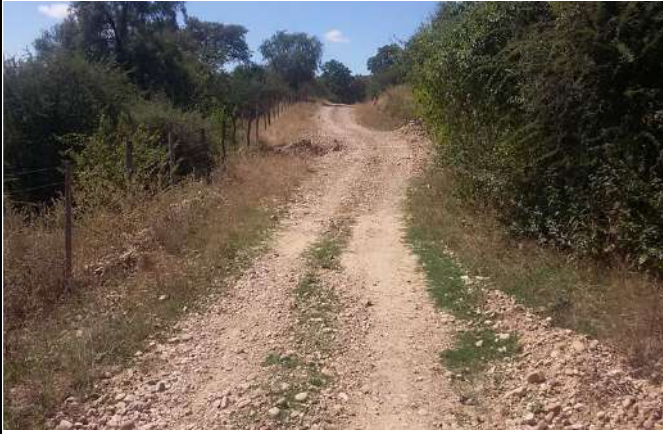
datos obtenidos en campo

| ubicación | | ancho calzada | tipo material | perfil transversal (bombeo) | calamina | ahuellamiento | perdida de agregado | baches | | | erosion | observaciones particulares |
|---|---|---|---|---|---|---|---|---|---|---|---|---|
| 3+000 | 3+100 | 6 | G | 1 | 0 | 4 | 1 | x | X | X | 1 | |

| deteriados | grado de severidad |
| ahuellamiento | malo |
| perdida de agregado | malo |
| condicion drenaje | malo |
| exceso de polvo | bajo |
| erocion | bueno |
| baches | bueno |
| calamina | bueno |

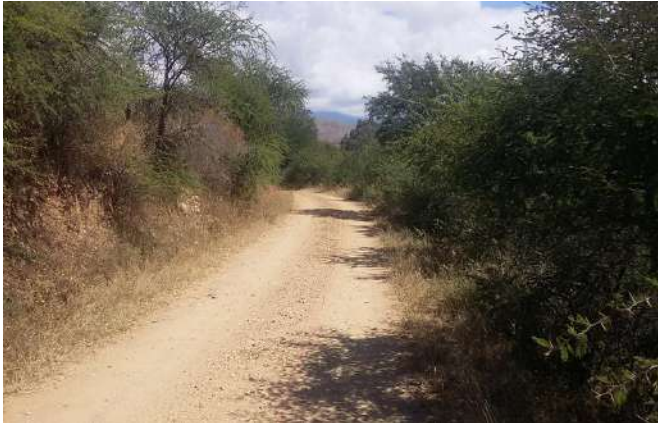
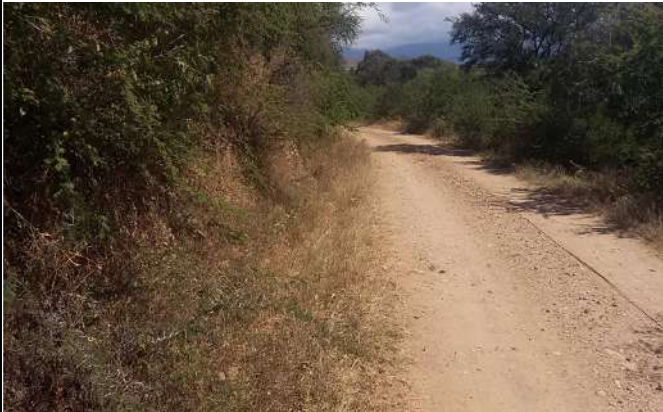
| ubicación | | ancho calzada | tipo material | perfil transversal (bombeo) | calamina | ahuellamiento | perdida de agregado | baches | | | erosion | observaciones particulares |
|---|---|---|---|---|---|---|---|---|---|---|---|---|
| <div> <div> <b>deteriados</b> <b>grado de severidad</b> </div> <div> <b>ahuellamiento</b> bajo </div> <div> <b>perdida de agregado</b> malo </div> <div> <b>condicion drenaje</b> malo </div> <div> <b>exceso de polvo</b> bajo </div> <div> <b>erocion</b> bueno </div> <div> <b>baches</b> bueno </div> <div> <b>calamina</b> bueno </div> </div> | | | | | | | | | | | | |
