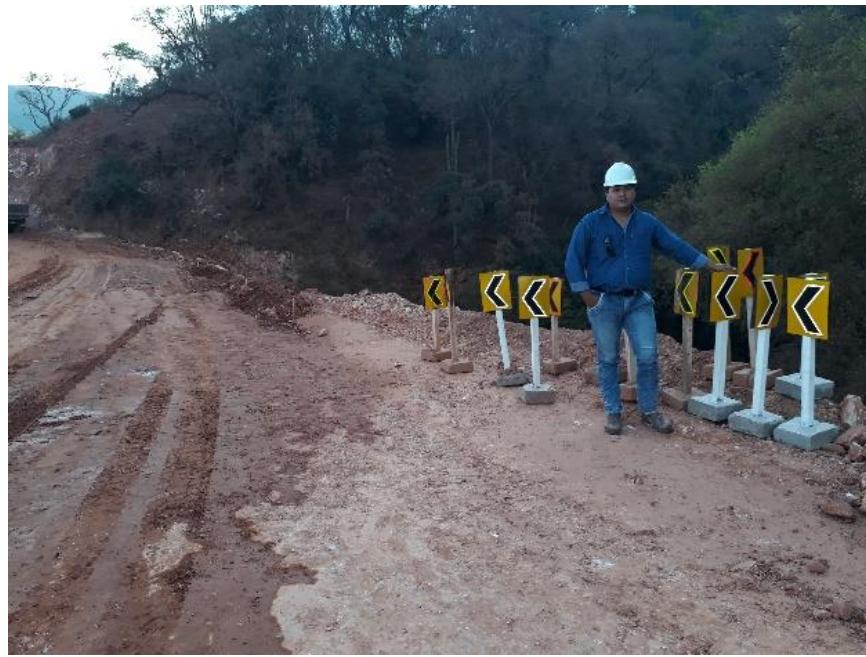
Anexo N°13 Señalización en la carretera en construcción.

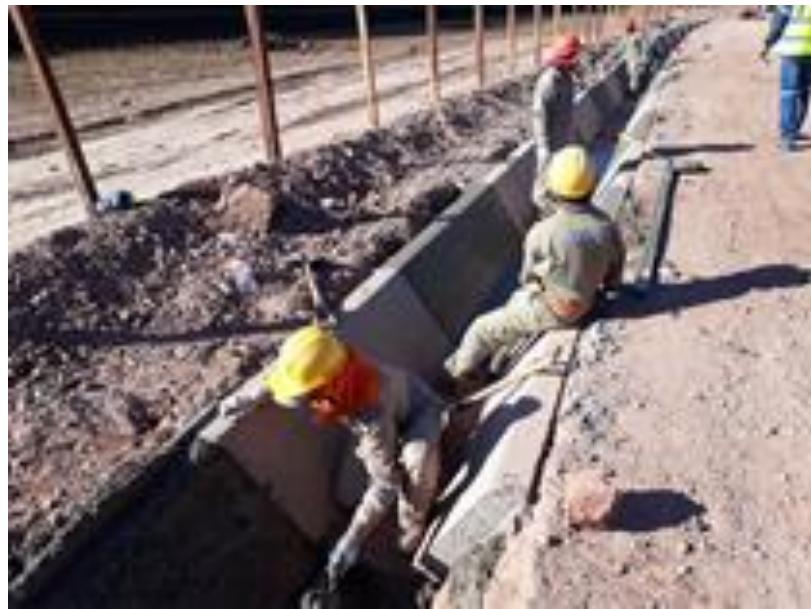
Anexo N°29 Trabajadores de cunetas con el EEP completo.

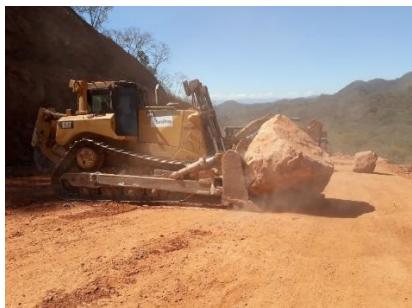
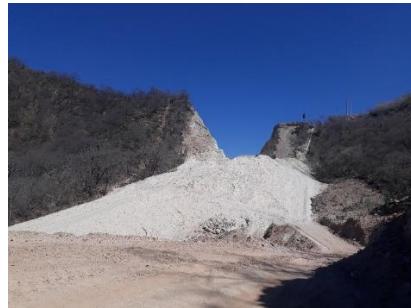
Anexo N°34 Las observaciones en los cortes y movimiento de tierras se tienen que tomar en cuenta los siguientes aspectos: Si se están utilizando la maquinaria correcta, Qué tipo de corte estipula en el proyecto y si se está cumpliendo, A dónde están llevando el material del corte o donde lo están depositando, A que puede afectar el material del corte si lo depositan a los costados del terraplén, Que tipos de impactos se están causando al medio ambiente.

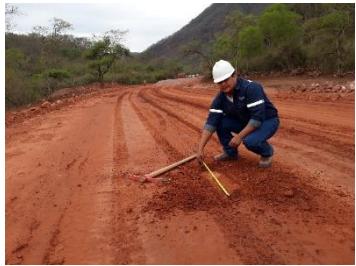
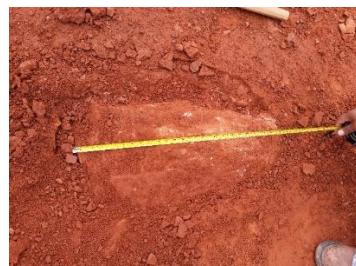
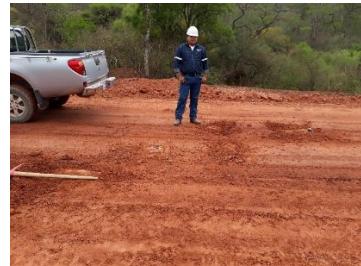
Anexo N°35 La capa sub rasante está con sobre tamaño asta con rocas de más de un metro de longitud en la progresiva 49+060 comunidad de lagunitas.

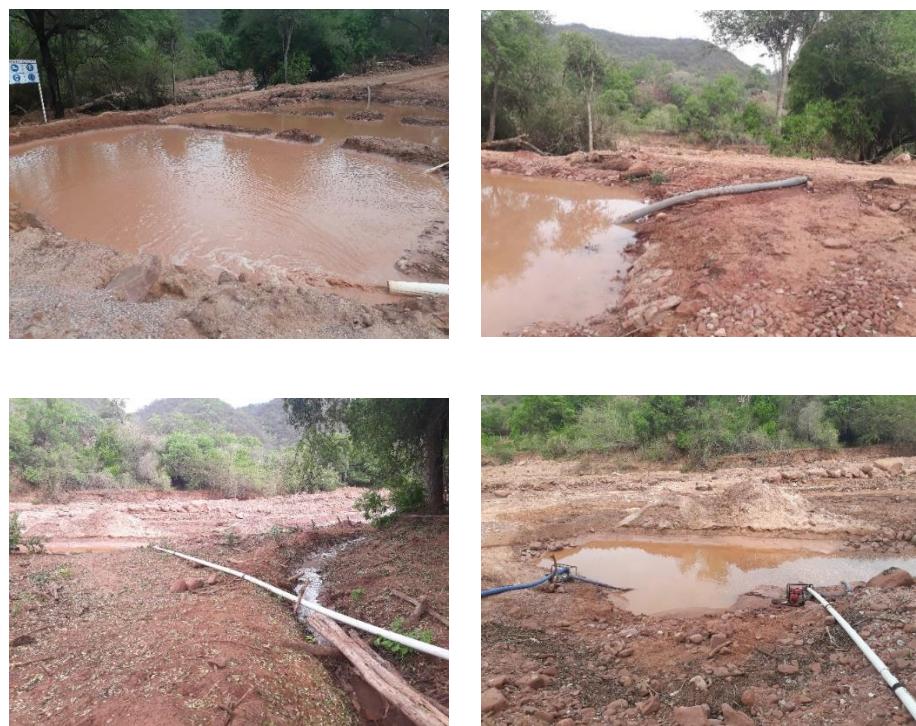
Anexo N° 52 Ciclo de reutilización del agua en la planta de tratamiento de materiales de Chimeo.

La planta de tratamiento de materiales de Chimeo no tiene un serrado perimetral y no se le da un tratamiento adecuado a las aguas que se utiliza para el lavado del material.

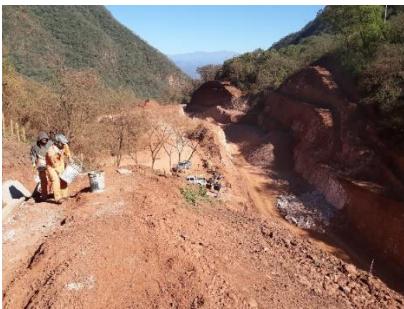
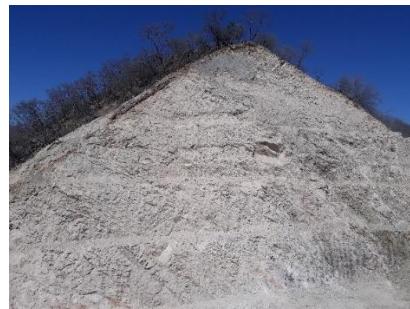
Anexo N° 59 Se realizó gran movimiento de tierra para realizar los diferentes cortes, deposición del material sacado de los cortes, terraplenes, rellenos etc...

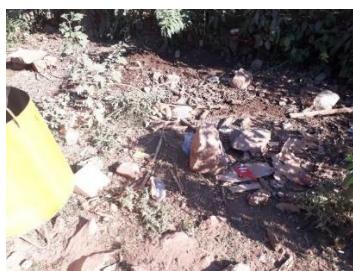
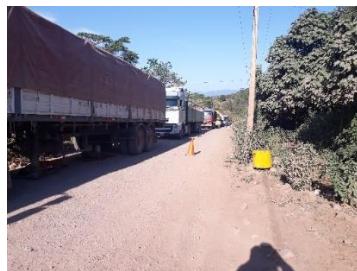
Anexo N° 60 La falta de educación ambiental de la sociedad y de los trabajadores para la utilización de los diferentes contenedores de basura.

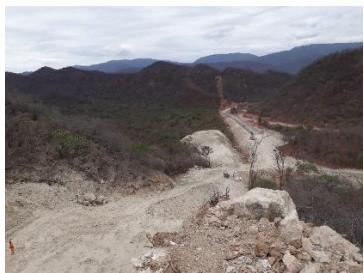
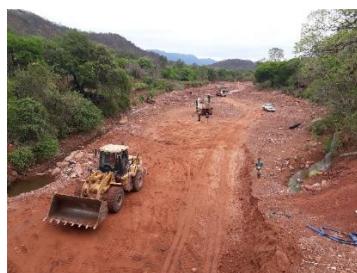
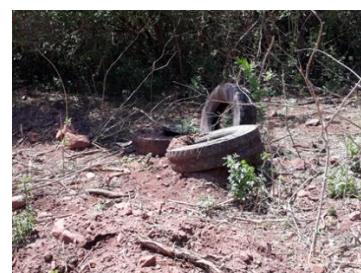
Anexo N° 61 Cambio en la estructura del paisaje tanto en la carretera como en los ríos.

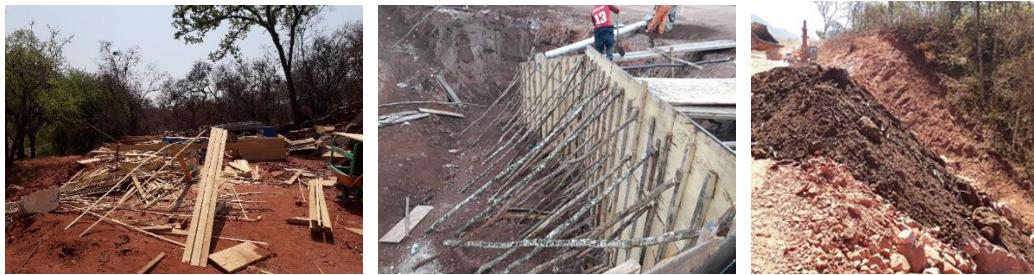
Anexo N° 62 Deforestación para obtener madera, listones, y otros para la construcción de la carretera como, así también en algunos sectores se depositó tierra con materia orgánica para acelerar su reforestación y evitar la erosión del suelo.
