## ANEXO A: Fichas descriptivas.

### FICHA N° 1

#### EL MOLINO (PG-A)

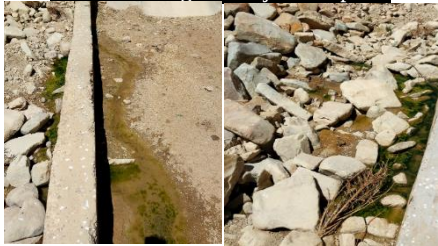
| <b>1. Estado Estructural.</b><br>Estado crítico inoperable y en abandono.<br><b>Posible causa principal de la inoperatividad</b><br>De acuerdo a la visita técnica y entrevistas a los comunarios la causa principal se debe a <b>filtraciones</b> por la cimentación, el agua embalsada no es aprovechable en ninguna época del año, si bien en época de lluvia almacena un cierto volumen de agua, que luego va saliendo por filtración y llega con un volumen por debajo de la obra de toma en época de estiaje. | | | |

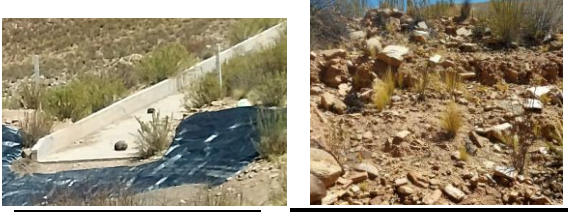
| <b>1. Estado Estructural.</b><br><p>Estado inoperable, en desuso y abandono</p> <p><b>Posible causa principal de la inoperatividad</b></p> <p>De acuerdo a la visita técnica y entrevistas a los comunarios las causas se deben a <b>filtraciones</b></p> <p>La presa tiene una pantalla de geomenbrana en el paramento aguas arriba que no cubre todo el paramento de la presa, presenta socavación en la parte aguas debajo de la presa en el margen derecho.</p> <p>La presa no funciona, según los beneficiarios no retiene el agua, esto podría ser porque la geo membrana no cubre toda la pantalla aguas arriba.</p> <p>También se observa que la presa no se llena, lo que podría ser un indicador de que la presa está en un lugar de bajas precipitaciones.</p> | | | |
| <b>2. Estado del vertedero</b><br><p>El vertedero se encuentra en buenas condiciones, algunos años la presa no rebalsa, en los primeros años de funcionamiento hubo un rebalse por el margen derecho a lado del vertedero que ocasiono erosión hídrica</p> | | <p>Vertedero de excedencias</p> <p>Erosión en el margen derecho paramento aguas abajo</p> | |

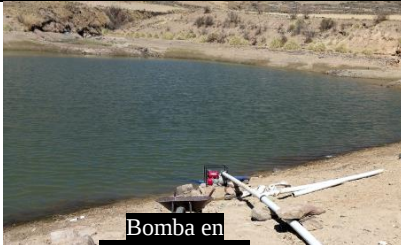
| <b>4. Estado de la aducción</b><br>la aducción del agua se realiza mediante bombeo, al momento de la visita se encontraba una bomba en funcionamiento. | | | |

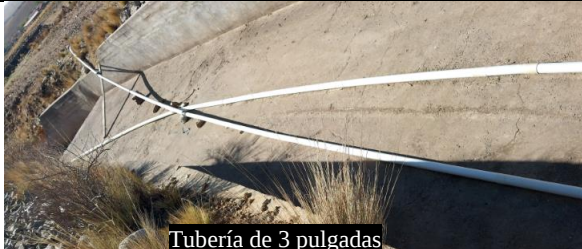
| Estado actual | Funciona <input checked="" type="checkbox"/> | Regular <input type="checkbox"/> | No funciona <input type="checkbox"/> |
|---|---|---|---|
| <b>4. Estado de la aducción</b><br><br>la aducción del agua se realiza mediante bombeo y tubería de 3 pulgadas, la tubería se distribuye a ambos márgenes derecho e izquierdo. | <br>Tubería de 3 pulgadas | | |

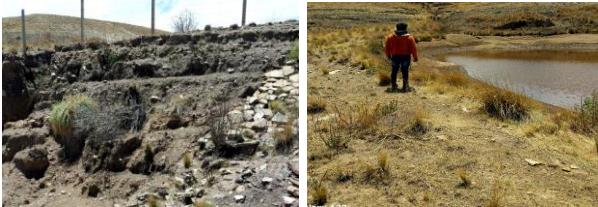
| <b>1. Estado Estructural.</b><br><p>La estructura presenta una erosión hídrica de consideración que puede comprometer a toda la estructura de la presa la erosión en el margen derecho está llegando hasta medio de la corona, tiene protección de empedrado en el parante aguas abajo, en el parante aguas arriba no presenta protección.</p> | <p>Erosión de gran magnitud en el margen derecho      Corona y paramento aguas arriba</p> | | |
| <b>2. Estado del vertedero</b><br><p>El vertedero presenta obstrucciones pequeñas (piedras), el vertedero puede ser muy pequeño para evacuar el agua excedente o puede ser que por una obstrucción del vertedero el agua rebalsó por la corona de la presa ocasionando una gran erosión hídrica.</p> | <p>Vertedero de excedencias      Canal de descarga</p> | | |
