# CAPÍTULO I

El objeto de investigación es la condición actual del pavimento flexible en el tramo **Estación De Servicio El Portillo - Colegio Santa Ana**. Esta condición se evalúa a partir de su estado superficial y estructural, permitiendo establecer si se encuentra en situación buena, regular o crítica, considerando factores como rugosidad, deterioros visibles y capacidad portante.

La presente investigación tiene como intención evaluar de manera sistemática el deterioro superficial y estructural del pavimento flexible del Tramo **Estación De Servicio El Portillo – Colegio Santa Ana**, empleando los métodos PCI, IRI, PSI y la Viga Benkelman. El objetivo principal es determinar la condición actual de la vía, identificar los tipos y niveles de deterioro, y establecer alternativas de mantenimiento y rehabilitación que permitan prolongar su vida útil.

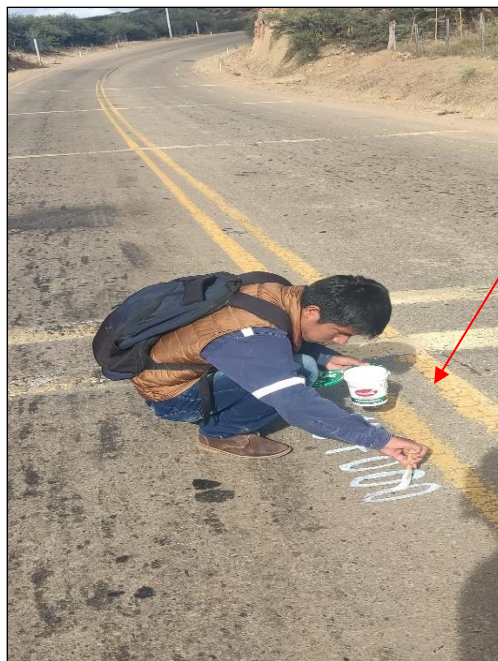
**Figura N° 74.- Progresivas para el PCI**

En la imagen se puede observar la marcación de las progresivas para el área de la unidad de muestra determinada a inspeccionar.

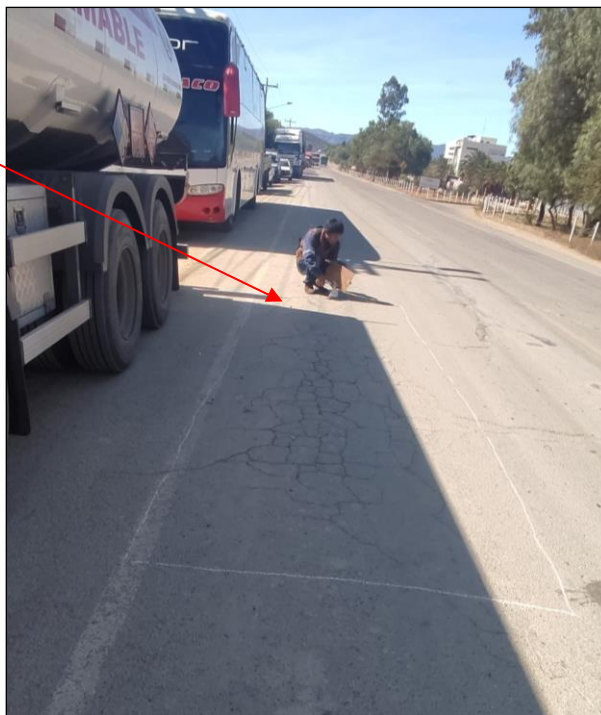
**Figura N° 75.- Inspección del tramo**

Se debe marcar cada tipo falla existente en el tramo de estudio.

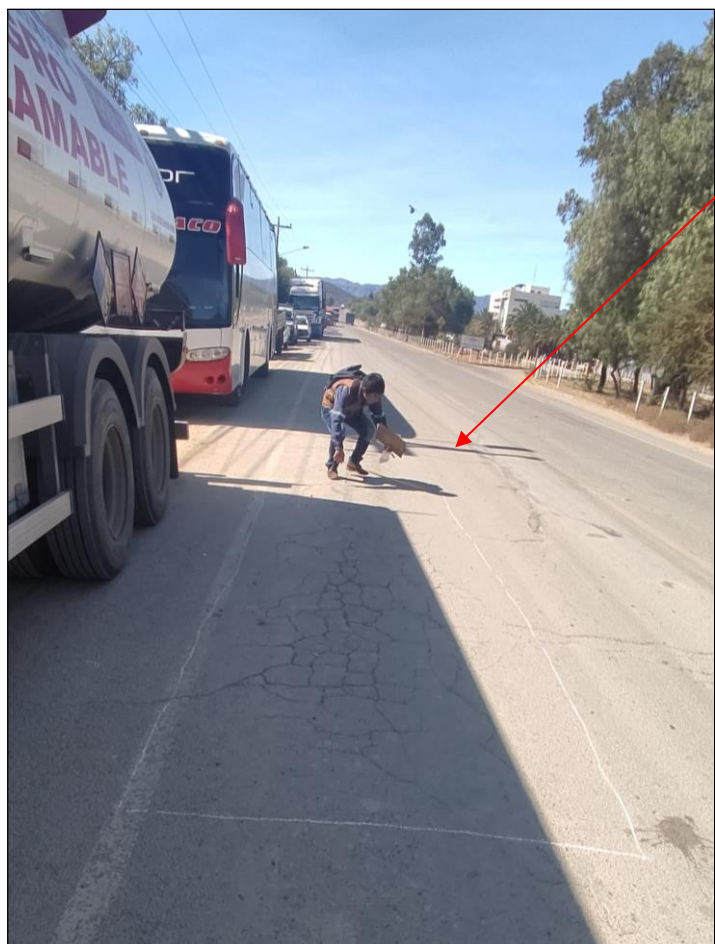
**Figura N° 76.- Estudio del tramo con el método PCI**

Una vez identificadas las fallas existentes, se procede a medir y registrar las fallas según el tipo de daño en el que se encuentren.

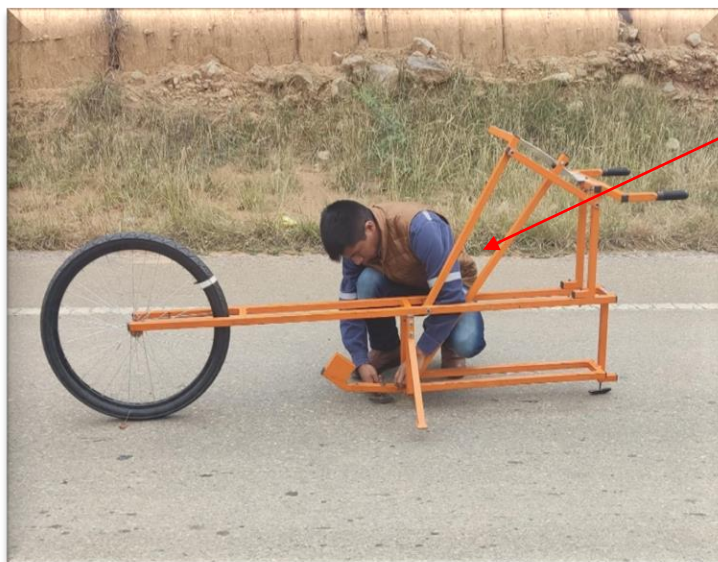
**Figura N° 77.- Calibración del equipo de Merlín**

En la imagen se observa la calibración del equipo Merlín, realizada previamente al ensayo para asegurar la exactitud de los datos y evitar errores en la medición.

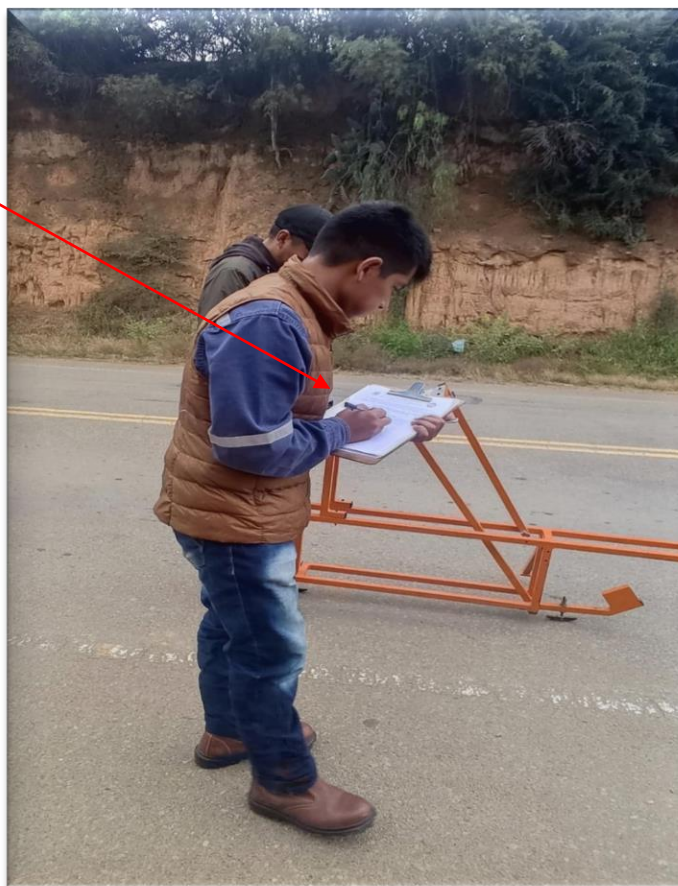
**Figura N° 78.- Equipo de Merlín**

Una vez realizado la calibración se procede a la recolección de datos, cada 2 m en un tramo seleccionado de 400 m.

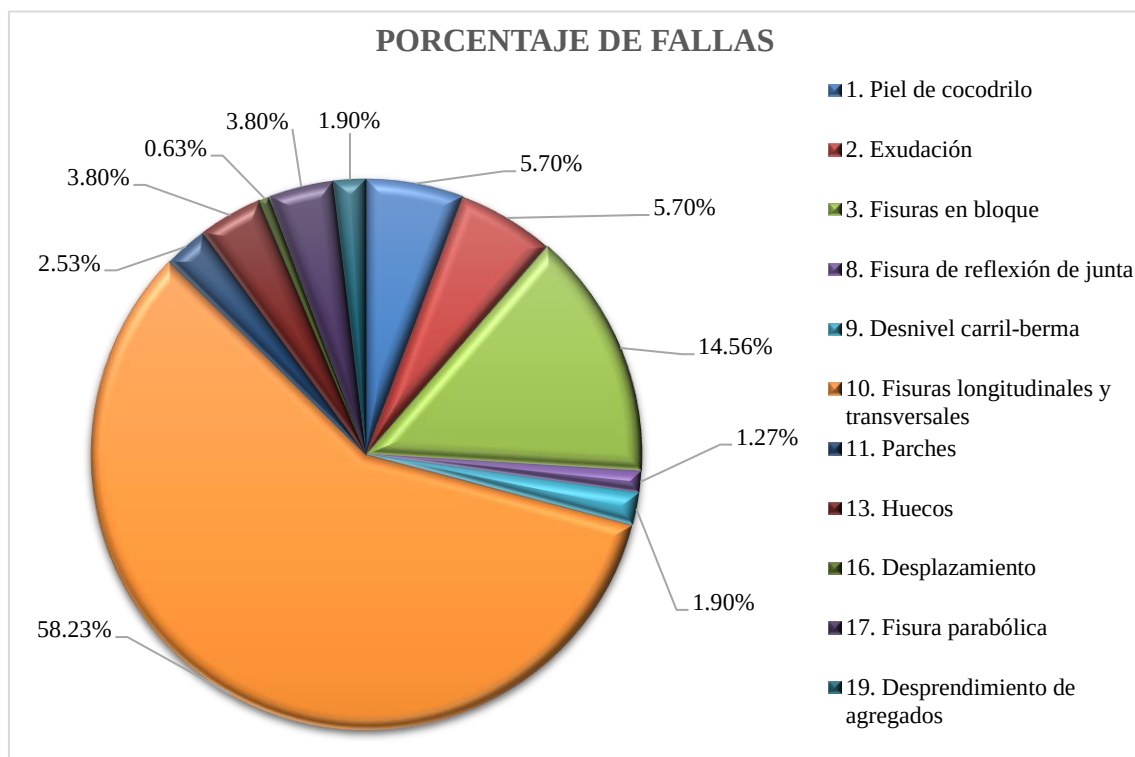
**Gráfica N°4: Panel de fallas en general**

La **Tabla 26** y la **Gráfica 4** presentan las fallas predominantes en el tramo **Estación De Servicio El Portillo – Colegio Santa Ana**, destacando las **fisuras longitudinales y transversales** como las más representativas, con un **58,23 %** del total. Otra falla

considerable es el **agrietamiento en bloque**, que representa un **14,56 %**. El resto de los deterioros, como la **piel de cocodrilo**, **exudación**, **hundimientos**, **parches**, **desprendimiento de agregados**, entre otros, tienen porcentajes significativamente menores, oscilando entre el **0,63 %** y el **5,70 %**. Debido a su baja incidencia, el análisis se centrará en las dos fallas más relevantes identificadas en el tramo.

**Agrietamiento en bloque:** Este tipo de falla está asociado principalmente al envejecimiento de la carpeta asfáltica. La pérdida de flexibilidad por la oxidación del asfalto, junto con la contracción térmica, provoca la división de la superficie en bloques de forma rectangular. También puede ser resultado de una deficiente adherencia entre capas o de mezclas asfálticas mal diseñadas. Su aparición es indicativa de un proceso avanzado de deterioro que se ve agravado por la acción del agua y las cargas repetidas del tránsito, lo que acelera el daño.

**Fisuras longitudinales y transversales:** Con un **58,23 %** de incidencia, estas fisuras representan la patología más significativa del tramo evaluado. Generalmente, se originan por juntas de carril mal ejecutadas, contracción térmica de la superficie o endurecimiento del asfalto con el tiempo. También están influenciadas por el incremento del tránsito vehicular. Al no recibir mantenimiento oportuno, estas fisuras permiten la entrada de agua, lo que acelera el deterioro de la carpeta asfáltica. En gran parte del tramo, se observó que este tipo de fallas es consecuencia del desgaste progresivo de la superficie de rodadura.

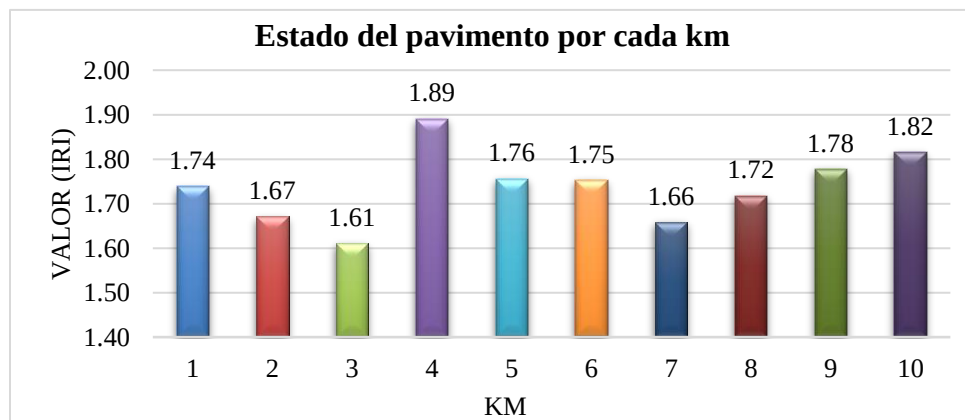
**Gráfica N°5: Estado del pavimento por kilómetro evaluado**

**Carril de ida (derecho).** El IRI se mantuvo entre **1,61 y 1,89 m/km**, con el **máximo en 3+000–3+400 (1,89 m/km)** y el **mínimo en 2+000–2+400 (1,61 m/km)**. Todos los segmentos quedaron **por debajo de 2,0 m/km**, por lo que la rugosidad del carril de ida se clasifica como **Excelente**, recomendándose solo conservación rutinaria y seguimiento del subtramo con el valor más alto.

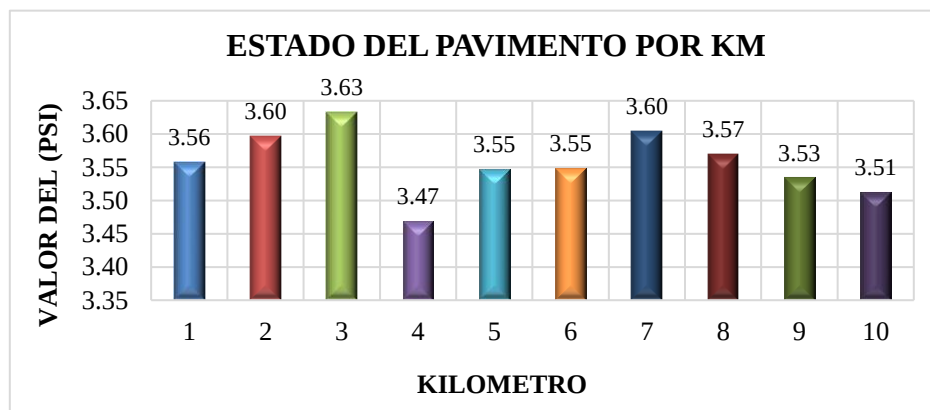
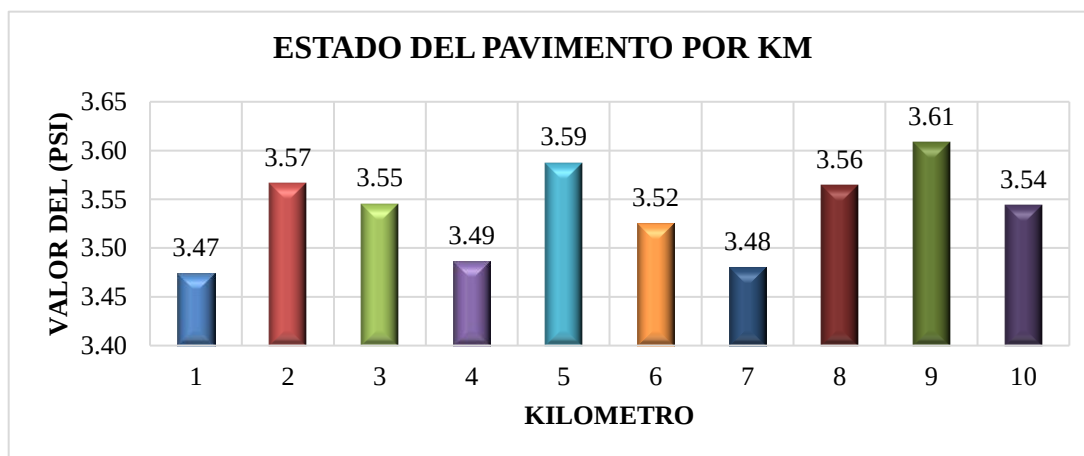
**Gráfica N°7: Resultados del tramo por kilómetro (IDA)**

Según las **Gráficas 7 y 8**, y de acuerdo con los parámetros de calificación, el sub tramo más crítico se encuentra en el **kilómetro 4** para el carril de **ida** y en el **kilómetro 1** para el carril de **vuelta**. Las mejoras, ya sea de refacción o reparación, deben ser puntuales y enfocarse en las secciones más deterioradas, sin necesidad de intervenir toda la plataforma.

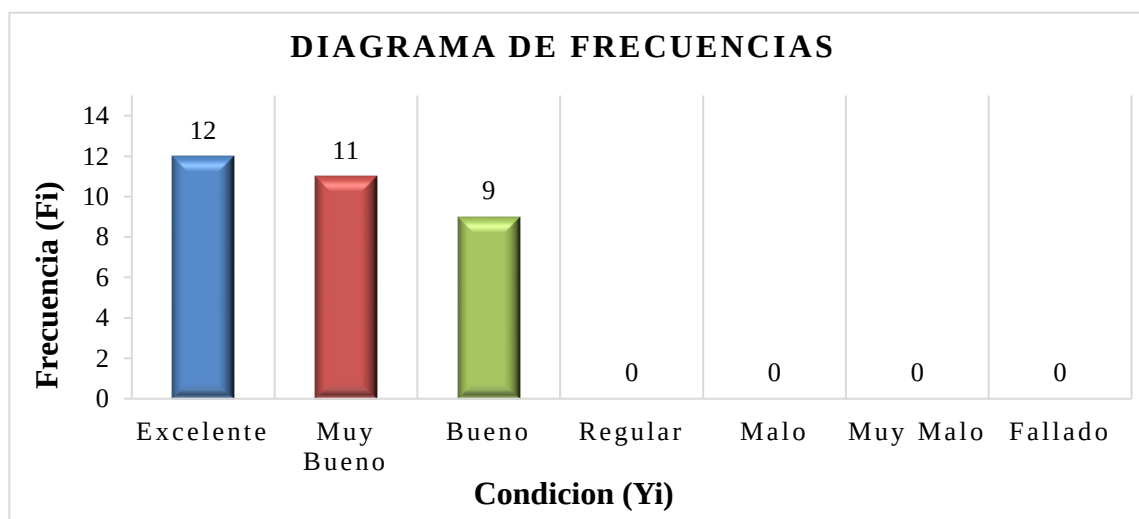
Gráfica N°10: Diagrama de frecuencias del PCI

Se puede observar que gracias al tratamiento estadístico que la mayoría de la cantidad de muestras se encuentra en una condición **excelente, muy bueno y bueno**. lo cual nos indica que según el método PCI la vía se encuentra en condiciones aptas para los usuarios.

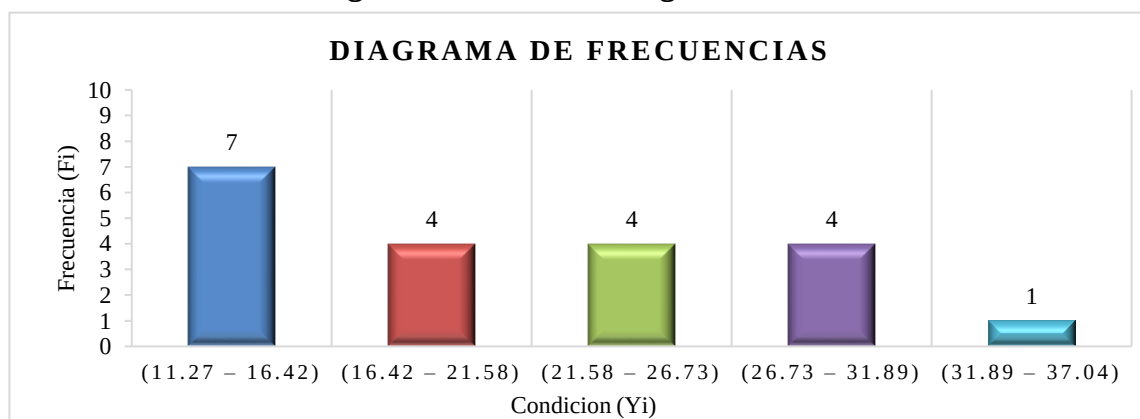
**Gráfica N°15: Diagrama de frecuencias viga Benkelman carril Derecho**

El análisis del carril derecho muestra que la mayoría de las deflexiones se concentra en los intervalos bajos e intermedios, indicando un comportamiento homogéneo del pavimento. Los valores extremos son pocos y no afectan la capacidad portante. La media de  $21.25 \times 10^{-2}$  mm y el rango de  $25.77 \times 10^{-2}$  mm reflejan estabilidad y uniformidad estructural. En general, el carril derecho se encuentra en condiciones aptas para el tránsito vehicular.

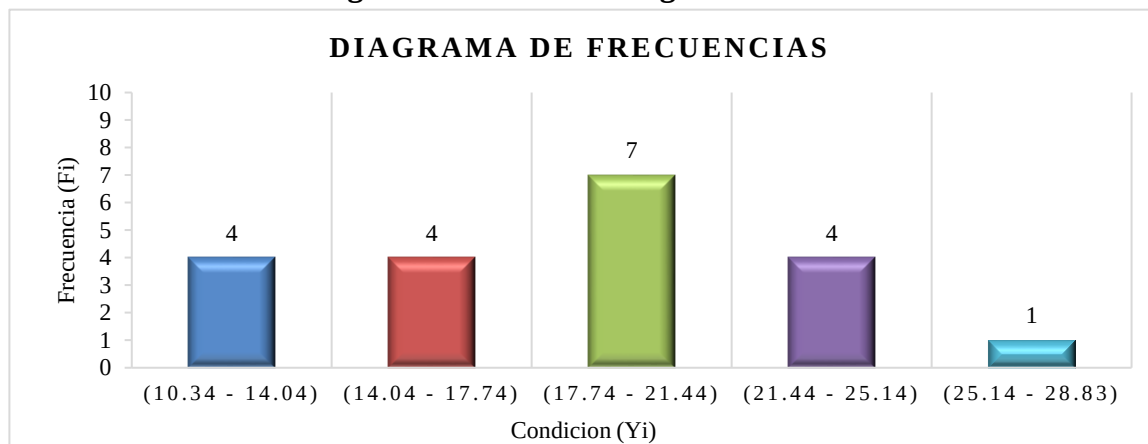
**Gráfica N°16: Diagrama de frecuencias viga Benkelman carril Derecho**

La mayoría de las deflexiones (35%) se concentra en los intervalos medios de **(17,74 – 21,44 × 10<sup>-2</sup> mm)**, mostrando un comportamiento estructural homogéneo. Los valores extremos representan solo un 20% del total y no comprometen la capacidad portante. La media de **17,72 × 10<sup>-2</sup> mm** y el rango de **18,49 × 10<sup>-2</sup> mm** reflejan mayor variabilidad que el carril derecho, pero la vía se encuentra en condiciones aptas para el tránsito vehicular.
