Deterioro del pavimento rígido en la calle Chuquisaca y la Av. 21 de Diciembre de la ciudad de Bermejo.

Técnicas de reposición de fallas en el pavimento rígido de la calle Chuquisaca y la Av. 21 de diciembre de la ciudad de Bermejo.

Plantear Técnicas de Reposición de Fallas en Pavimentos Rígidos, considerando metodologías normalizadas y que sean aplicables al pavimento rígido de la calle Chuquisaca y la Av. 21 de diciembre de la ciudad de Bermejo, con el fin de dar mejor vialidad a los vehículos que transitan.

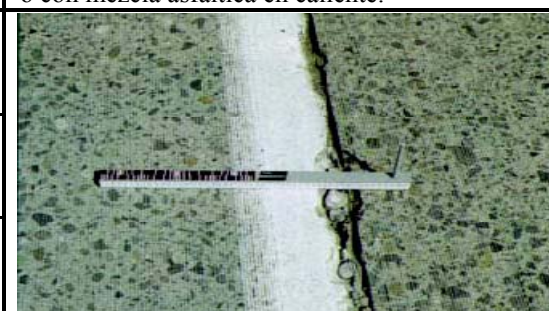
<p><b>DESCRIPCIÓN</b></p> <p>Rotura, fracturación o desintegración de los bordes de las losas dentro de los 0.60 metros de una junta o una esquina y generalmente no se extiende más allá de esa distancia. Además no se extiende verticalmente a través de la losa sino que intersectan la junta en ángulo.</p>
	<p><b>POSIBLES CAUSAS</b></p> <ul style="list-style-type: none"> <li>- Debilitamiento de los bordes de la junta debido a defectos constructivos.</li> <li>- Desintegración del concreto, por mala calidad del material.</li> <li>- Infiltración de materiales incompresibles en las juntas.</li> <li>- Mal procedimiento de corte de la junta.</li> <li>- Deficiente diseño o construcción de los sistemas de transferencia de carga de la junta.</li> </ul>
<p><b>MEDICIÓN</b></p> <ul style="list-style-type: none"> <li>- Se toma la longitud en metros de la junta afectada.</li> <li>- Si afecta un solo borde de la losa se controla como una losa con despostillamiento.</li> <li>- Si ocurre a cada lado de la junta, afectando dos losas adyacentes, se registra como 2 losas.</li> <li>- Si se observa en más de un borde de la misma losa se registra como una losa indicando el nivel de severidad.</li> </ul>

<p><b>B</b></p>	<p>- Pequeños fracturamientos, que no se extienden más de 8 cm a cada lado de la junta, dan lugar a pequeñas piezas que se mantienen bien firmes, aunque ocasionalmente algún pequeño trozo puede faltar.</p>
<p><b>M</b></p>	<p>- Las fracturas se extienden a lo largo de la junta en más de 8 cm a cada lado de la misma, dando origen a piezas o trozos relativamente sueltos, que pueden ser removidos; algunos o todos los trozos pueden faltar, pero su profundidad es menor de 25 mm.</p>
<p><b>A</b></p>	<p>- Las fracturas se extienden a lo largo de la junta en más de 8 cm a cada lado de la misma, las piezas o trozos han sido removidos por el tránsito y tienen una profundidad mayor de 25 mm.</p>

<p><b>REPARACIÓN</b></p> <ul style="list-style-type: none"> <li>- "B" Sellado y resellado de juntas.</li> <li>- "M" Parchado superficial con mortero de cemento; Parchado superficial con concreto fino; Parchado superficial con mezcla asfáltica en caliente.</li> <li>- "A" Parchado superficial con concreto fino; Parchado superficial con mezcla asfáltica en caliente; Parchado en todo el espesor con concreto o con mezcla asfáltica en caliente.</li> </ul>

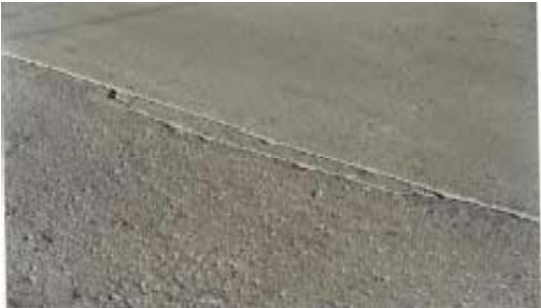
<p><b>DESCRIPCIÓN</b></p> <p>Fisuras sinuosas aproximadamente paralelas a la junta, en algunos casos transversalmente y en forma de arcos erráticos, localizados muy próximas a las mismas.</p>	<p><b>POSIBLES CAUSAS</b></p> <ul style="list-style-type: none"> <li>- La falta de verticalidad y la inadecuada inserción de los elementos empleados para inducir el corte de la junta.</li> <li>- La colocación de barras pasadores mal alineados.</li> <li>- El empleo de barras de insuficiente diámetro o longitud, o bien la corrosión de éstas.</li> <li>- Excesiva disturbación durante la ejecución de las juntas.</li> </ul>
<p><b>MEDICIÓN</b></p> <p>Una vez identificada la severidad del daño, se mide contabilizando el número existente en una muestra o sección, en términos de juntas afectadas. Se totaliza el número de juntas que presentan este daño para cada nivel de severidad.</p>

<p><b>NIVEL DE SEVERIDAD</b></p>		
<p><b>B</b></p>	<ul style="list-style-type: none"> <li>- Fisuras finas bien delgadas, de ancho menos de 3 mm.</li> <li>- Fisuras selladas de cualquier ancho, con sello en condición satisfactoria; no hay signos visibles de despostillamiento o dislocamiento.</li> </ul>

<p><b>M</b></p>	<ul style="list-style-type: none"> <li>- Fisuras de ancho promedio de 3 a 10 mm.</li> <li>- Fisuras hasta 10 mm con despostillamiento o dislocamiento hasta 10 mm.</li> <li>- Por despostillamiento, el área entre la fisura y la junta ha comenzado a fracturarse.</li> </ul>	
<p><b>A</b></p>	<ul style="list-style-type: none"> <li>- Fisuras de ancho promedio mayor de 10 mm.</li> <li>- Fisuras, selladas o no, con despostillamiento o dislocamiento mayor de 10 mm.</li> <li>- El área entre las fisuras y la junta presentan pequeños trozos sueltos o removidos por el tránsito.</li> </ul>

<p><b>REPARACIÓN</b></p> <ul style="list-style-type: none"> <li>- “B” No hacer nada.</li> <li>- “M” Parchado superficial con concreto fino; Parchado en todo el espesor con concreto.</li> <li>- “A” Parchado en todo el espesor con concreto o con mezcla asfáltica en caliente.</li> </ul>

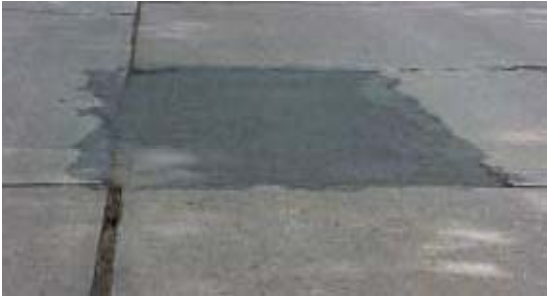
<b>DESCRIPCIÓN</b> <p>Un parche es un área donde el pavimento original ha sido removido y reemplazado, ya sea con un material similar o eventualmente diferente, para reparar el pavimento existente.</p>	
	<b>POSIBLES CAUSAS</b> <ul style="list-style-type: none"> <li>- En los parches asfálticos, la capacidad estructural del parche es insuficiente o fue mal construido.</li> <li>- Reemplazo por nuevas losas de hormigón de espesor similar al existente, insuficiente traspaso de cargas en las juntas de contracción o mala construcción.</li> <li>- Retracción de fraguado del hormigón del parche que lo despega del antiguo.</li> </ul>	
<b>MEDICIÓN</b> <p>Determinar el número de parches y la superficie en metros cuadrados del área del parche para cada nivel de severidad y por placa; indicar por separado los parches de asfalto o concreto.</p>

<b>NIVEL DE SEVERIDAD</b>		
<b>B</b>	- El parche está en muy buena condición y se desempeña satisfactoriamente.

<b>M</b>	- El parche presenta daños de severidad baja o media y deficiencias en los bordes.	
<b>A</b>	- Cuando se encuentra con deterioro avanzado y requiere ser reparado o reemplazado.

<b>REPARACIÓN</b> <ul style="list-style-type: none"> <li>- “B” No hacer nada.</li> <li>- “M” Sellado de fisuras; Sellado de superficie.</li> <li>- “A” Parchado superficial con concreto fino; Parchado superficial con mezcla asfáltica en caliente; Parchado en todo el espesor con concreto o con mezcla asfáltica más base granular; Parchado profundo con losa de concreto o mezcla asfáltica en caliente más base granular.</li> </ul>

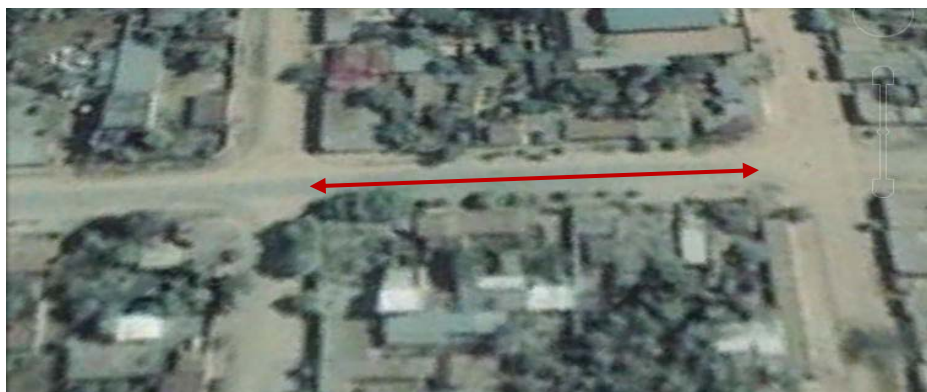
**Cuadra:** N° 1

FALLAS EN PAVIMENTOS RÍGIDOS	ABREV.	NIVEL DE SEVERIDAD		
		B	M	A
<b>FISURAS</b>				
FISURA TRANSVERSAL O DIAGONAL	FT , FD			
FISURA LONGITUDINAL	FL			X
FISURA DE ESQUINA	FE	X	X	
LOSAS SUBDIVIDIDAS	LS			
FISURAS EN BLOQUE	FB	X		
FISURAS INDUCIDAS	FI			
<b>DEFORMACIONES</b>				
LEVANTAMIENTO DE LOSAS	LL			
DISLOCAMIENTO	DIS	X	X	
HUNDIMIENTO	H			
<b>DESINTEGRACIONES</b>				
DESCASCARAMIENTO Y FISURAS CAPILARES	DFC	X		
PULIMIENTO DE LA SUPERFICIE	PS			
PELADURAS (con pequeñas cavidades)	P	X	X	
BACHE	B			
<b>DEFICIENCIAS DE JUNTAS</b>				
DEFICIENCIAS EN EL MATERIAL DE SELLO	DMS	X	X	
DESPOSTILLAMIENTO	DESP	X	X	
FISURAS POR MAL FUNCIONAMIENTO DE JUNTAS	FMFJ			
<b>OTROS DETERIOROS</b>				
PARCHADOS Y REPARACIONES PARA SERVICIOS PUBLICOS	PR		X

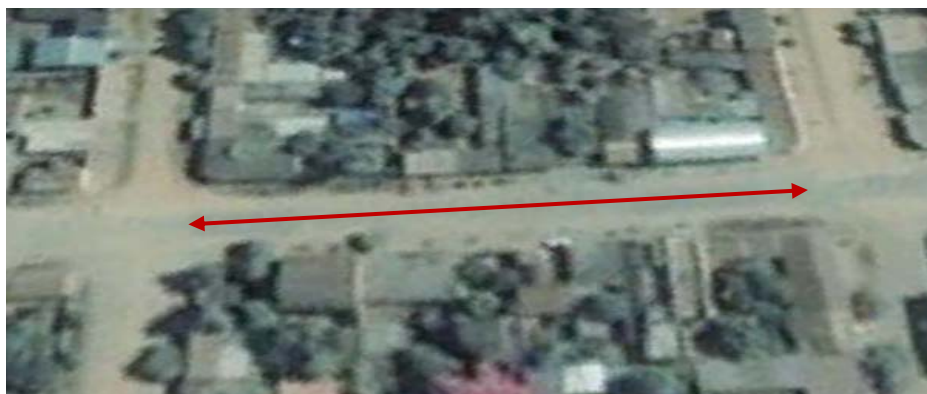
**Cuadra:** N° 3      **Calle:** CHUQUISACA      **Entre:** Calle Santa Cruz y Virgen de Chaguaya  
**Ancho:** 11,96 m      **Longitud:** 118,75 m      **Largo de la Losa:** 3,0 m  
**Edad:** 11 años      **Ancho de la Losa:** 2,98 m

FALLAS EN PAVIMENTOS RÍGIDOS	ABREV.	NIVEL DE SEVERIDAD		
		B	M	A
<b><i>FISURAS</i></b>				
FISURA TRANSVERSAL O DIAGONAL	FT , FD	X		
FISURA LONGITUDINAL	FL		X	
FISURA DE ESQUINA	FE			
LOSAS SUBDIVIDIDAS	LS			
FISURAS EN BLOQUE	FB	X		
FISURAS INDUCIDAS	FI		X	X
<b><i>DEFORMACIONES</i></b>				
LEVANTAMIENTO DE LOSAS	LL			
DISLOCAMIENTO	DIS	X	X	
HUNDIMIENTO	H			
<b><i>DESINTEGRACIONES</i></b>				
DESCASCARAMIENTO Y FISURAS CAPILARES	DFC	X		
PULIMIENTO DE LA SUPERFICIE	PS			
PELADURAS (con pequeñas cavidades)	P	X	X	
BACHE	B			
<b><i>DEFICIENCIAS DE JUNTAS</i></b>				
DEFICIENCIAS EN MATERIAL DE SELLO	DMS	X	X	
DESPOSTILLAMIENTO	DESP			
FISURAS POR MAL FUNCIONAMIENTO DE JUNTAS	FMFJ			
<b><i>OTROS DETERIOROS</i></b>				
PARCHADOS Y REPARACIONES PARA SERVICIOS PUBLICOS	PR	X

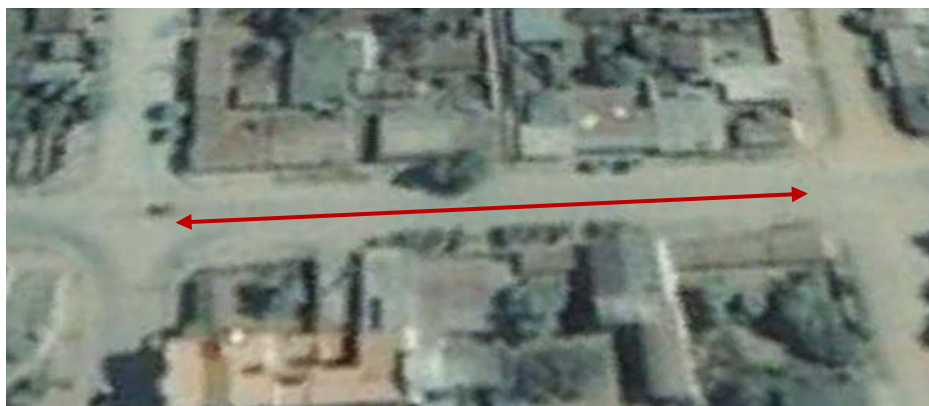
**Cuadra:** N° 4      **Calle:** CHUQUISACA      **Entre:** Calle Virgen de Chaguaya y Germán Busch  
**Ancho:** 11,92 m      **Longitud:** 121,88 m      **Largo de la Losa:** 3,0 m  
**Edad:** 13 años      **Ancho de la Losa:** 2,98 m

FALLAS EN PAVIMENTOS RÍGIDOS	ABREV.	NIVEL DE SEVERIDAD		
		B	M	A
<b>FISURAS</b>				
FISURA TRANSVERSAL O DIAGONAL	FT , FD		X	X
FISURA LONGITUDINAL	FL	X		
FISURA DE ESQUINA	FE	X		
LOSAS SUBDIVIDIDAS	LS			
FISURAS EN BLOQUE	FB			
FISURAS INDUCIDAS	FI			
<b>DEFORMACIONES</b>				
LEVANTAMIENTO DE LOSAS	LL			
DISLOCAMIENTO	DIS	X	X	
HUNDIMIENTO	H			
<b>DESINTEGRACIONES</b>				
DESCASCARAMIENTO Y FISURAS CAPILARES	DFC			
PULIMIENTO DE LA SUPERFICIE	PS			
PELADURAS (con pequeñas cavidades)	P	X	X	
BACHE	B			
<b>DEFICIENCIAS DE JUNTAS</b>				
DEFICIENCIAS EN MATERIAL DE SELLO	DMS	X	X	
DESPOSTILLAMIENTO	DESP	X		
FISURAS POR MAL FUNCIONAMIENTO DE JUNTAS	FMFJ		X	
<b>OTROS DETERIOROS</b>				
PARCHADOS Y REPARACIONES PARA SERVICIOS PUBLICOS	PR	X	X

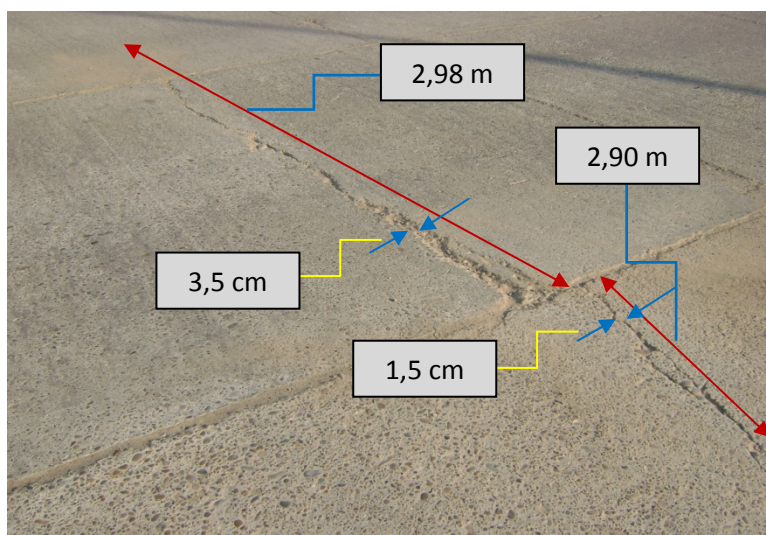
**Fig. 4.2 Fisura Transversal**

**Descripción:** Fracturamiento de la losa que ocurre aproximadamente perpendicular al eje del pavimento, o en forma oblicua a este, dividiendo la misma en dos planos.

**Posibles Causas:** Excesiva repetición de cargas de tránsito, deficiencia en la fundación de la losa por efectos de asentamientos.

**Ubicación de la Falla:** Calle Chuquisaca; cuadra N°4

#### **SELLADO DE FISURA "N.S: M"**

- Posteriormente se debe limpiar con un cepillo de acero, tal que asegure la eliminación de cualquier material extraño o suelto que se encuentre alojado en la fisura y se le imprime aire para terminar la limpieza de la fisura.
- Una vez realizada la limpieza, se coloca el cordón de respaldo y se vierte el material de sello de forma cuidadosa, estando atento de seguir cualquier especificación del fabricante del sello.

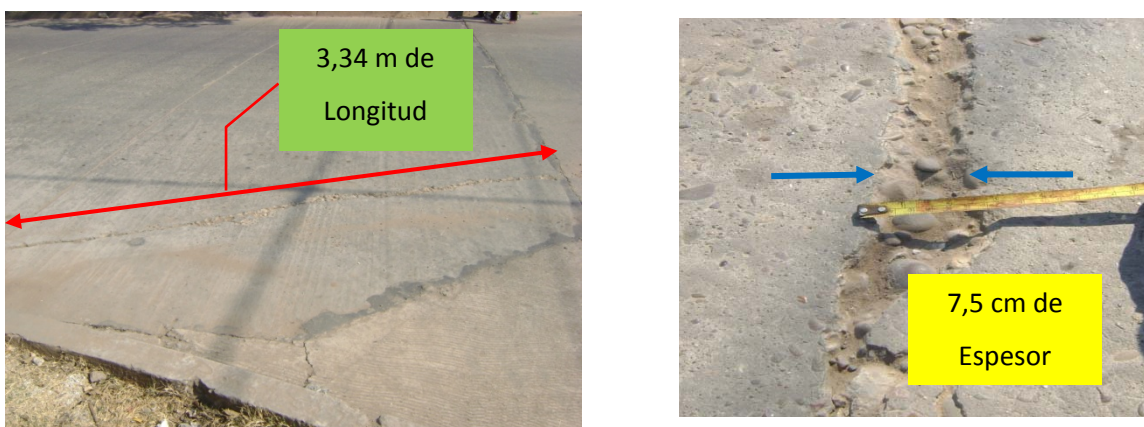
**Fig. 4.4 Fisura Longitudinal**

**Descripción:** Fracturamiento de la losa que ocurre aproximadamente paralela al eje de la vía, dividiendo la misma en dos planos.

**Ubicación de la Falla:** Calle Chuquisaca; cuadra N°1 y N° 3

**SELLADO DE FISURA “N.S: M y A”**

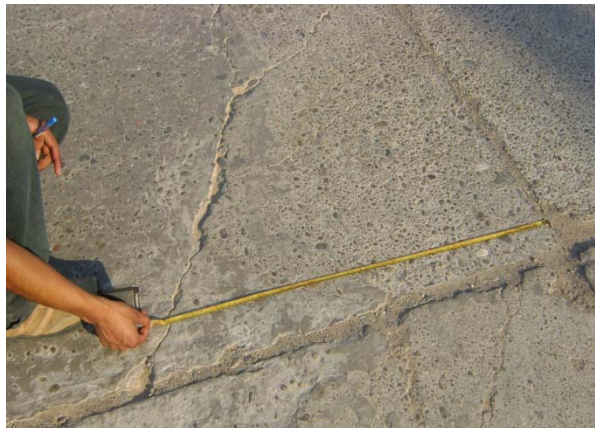
**Fig. 4.5 Fisura de Esquina**

**Posibles Causas:** Repetición de cargas pesadas, por una deficiente transferencia de cargas a través de la junta que sobrecarga las esquinas.

**Ubicación de la Falla:** Av. 21 de Diciembre; cuadra N° 7 y Calle Chuquisaca; cuadra N°4

Nivel de Severidad: **M; medio**

**SELLADO DE FISURA “N.S: M”**

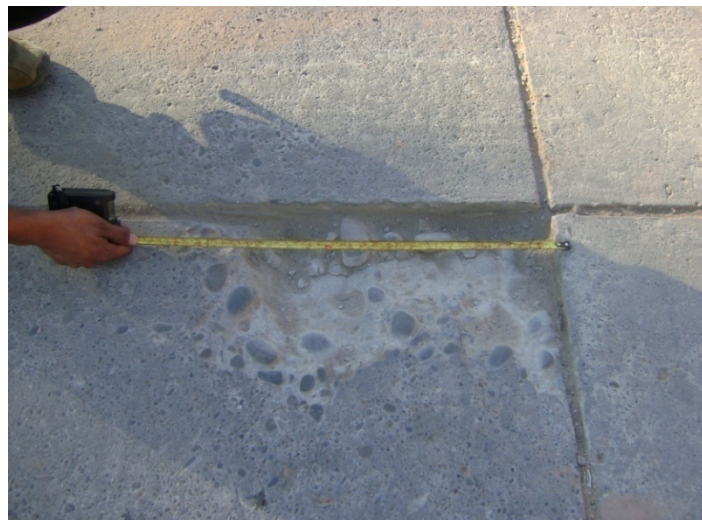
Nivel de Severidad: **A; alto**

El procedimiento que se debe seguir para la reparación de la presente fisura de esquina es:

- Definir el área a remover (entre 80 a 100 mm mas allá del área afectada).
- Definir áreas cuadradas y rectangulares para que la remoción del concreto sea más fácil.
- Pintar los límites de remoción.

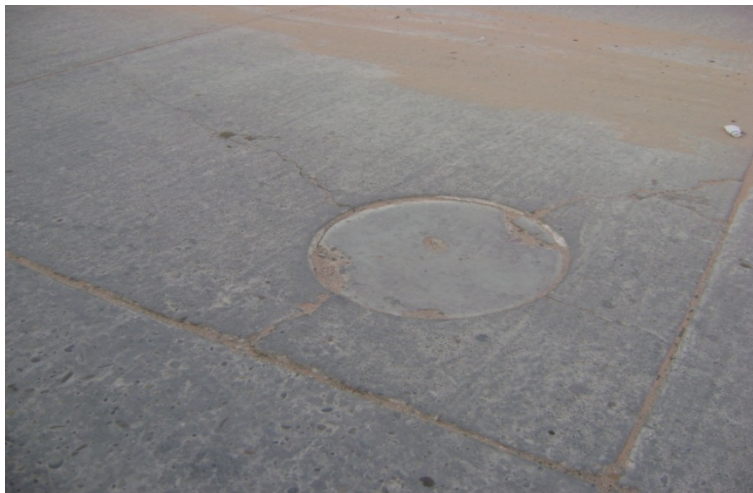
**Fig. 4.7 Fisuras Inducidas**

**Ubicación de la Falla:** Av. 21 de Diciembre; cuadra N° 6 y Calle Chuquisaca; cuadra N°3

Nivel de Severidad: **M; medio**

### **SELLADO DE FISURAS CON ASFALTO LÍQUIDO “N.S: M”**

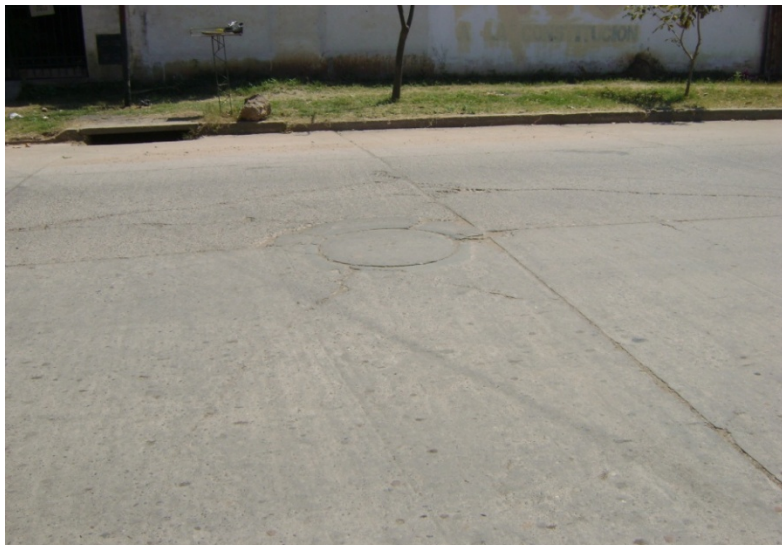
Nivel de Severidad: **A; alto**

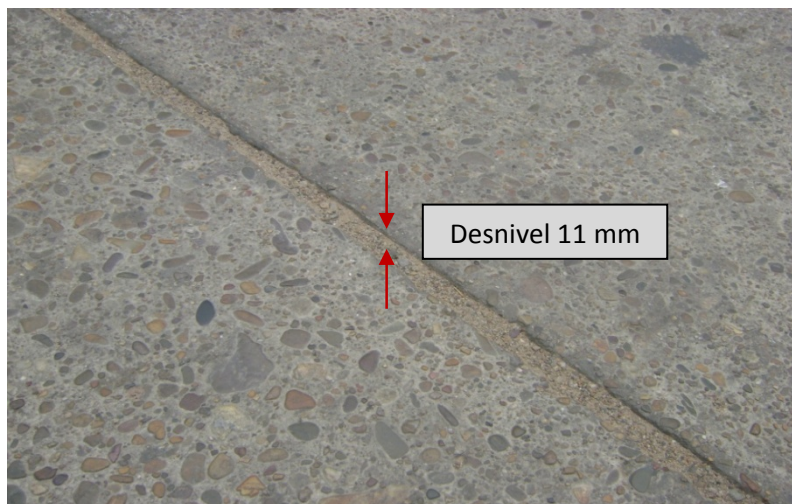
**Fig. 4.9 Dislocamiento**

**Descripción:** Es una falla provocada por el tránsito en la que una losa del pavimento a un lado de una junta presenta un desnivel con respecto a una losa vecina; también puede manifestarse en correspondencia con fisuras.

**Posibles Causas:** Por depresión del extremo de la losa posterior al disminuir el soporte de la fundación, cambios de volumen que sufren los suelos bajo la losa de concreto y de una deficiente transferencia de carga entre juntas.

- Número de losas afectadas: 1 y 2 losas.
- Se observa peladuras y deficiencia en el material de sello.
- Existen fisuras transversales, hundimiento, pequeñas fisuras longitudinales y fisuras de esquina.

**Ubicación de la Falla:** Av. 21 de Diciembre; cuadra N° 11 y Calle Chuquisaca; cuadra N°5

Nivel de Severidad: **M; medio**

**RESELLADO DE JUNTAS “N.S: M”**

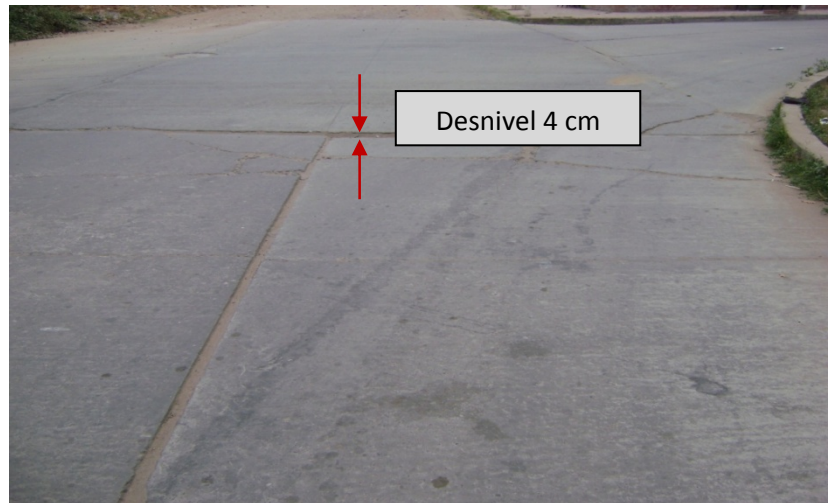
Nivel de Severidad: **A; alto**

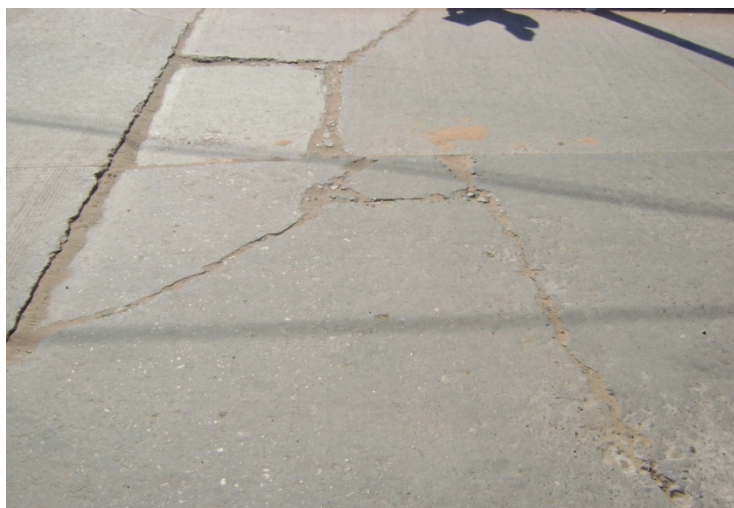
**Fig. 4.11 Hundimiento**

**Posibles Causas:** Puede ocurrir cuando se producen asentamiento o consolidación en la sub rasante, en zonas contiguas a una estructura de drenaje o de retención donde puede ocurrir el asentamiento del material de relleno por deficiente compactación inicial o bien por movimiento de la propia estructura.

**Ubicación de la Falla:** Av. 21 de Diciembre; cuadra N° 11

**Nivel de Severidad: A; alto**

### PARCHADO PROFUNDO MÁS BASE GRANULAR “N.S: A”

Como el nivel de severidad es medio y alto, además existen otras fallas en las losas, se recomienda la reparación a profundidad total.

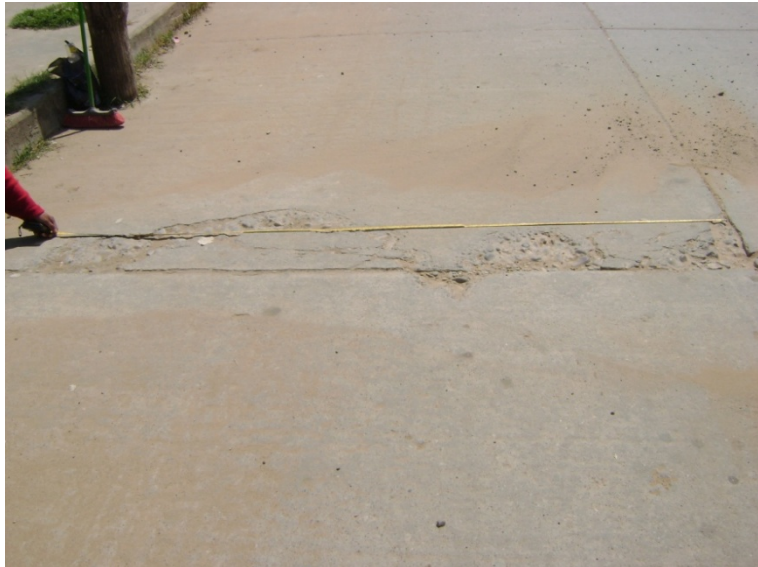
**Fig. 4.13 Descascaramiento**

**Descripción:** Descascaramiento es la rotura de la superficie de la losa hasta una profundidad del orden de 5 a 15 mm, por desprendimiento de pequeños trozos de concreto. Por fisuras capilares se refiere a una malla o red de fisuras superficiales muy finas, que se extiende solo a la superficie del concreto.

**Ubicación de la Falla:** Av. 21 de Diciembre; cuadra N° 9

**PARCHADO SUPERFICIAL CON CONCRETO “N.S: A”**

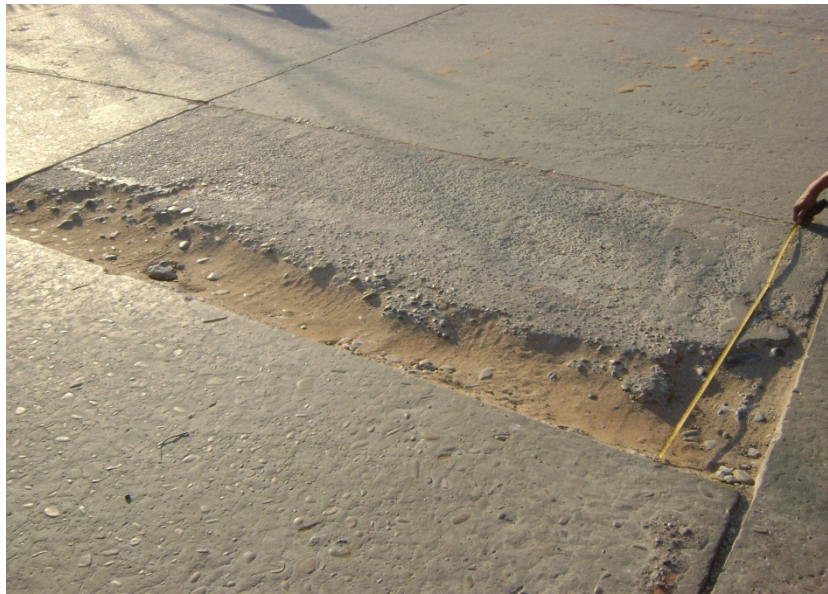
**Fig. 4.15 Bache**

**Ubicación de la Falla:** Av. 21 de Diciembre; cuadra N° 7

**Proceso de Reparación:****PARCHADO EN TODO EL ESPESOR CON CONCRETO “N.S: M”**

Nos encontramos con un bache con nivel de severidad medio y la altura de la losa es de 17 centímetros, se recomienda la reparación a profundidad total.

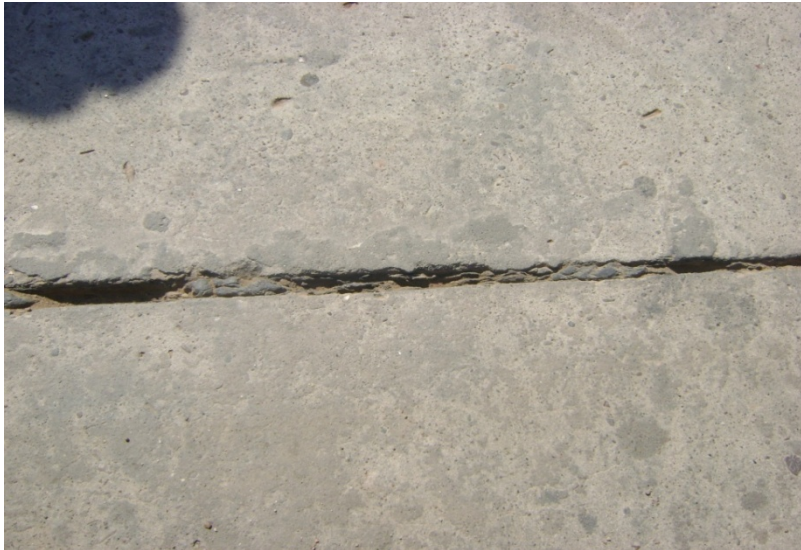
**Descripción:** Se refiere a cualquier condición que posibilite la acumulación de material en las juntas o permita una significativa infiltración de agua. La acumulación de material incompresible impide el movimiento de la losa, posibilitando que se produzcan fallas, como levantamiento o despostillamientos de juntas.

**Ubicación de la Falla:** Av. 21 de Diciembre y Calle Chuquisaca

**Foto del Deterioro:****Fig. 4.16 Deficiencias en el Material de Sello****Nivel de Severidad: M; medio**

**Proceso de Reparación:****RESELLADO DE JUNTAS “N.S: M y A”**

Tenemos un nivel de severidad medio y alto debido a la pérdida del material de sello en forma parcial y total de las juntas transversales e longitudinales, el proceso de reparación recomendado es el resellado de juntas.

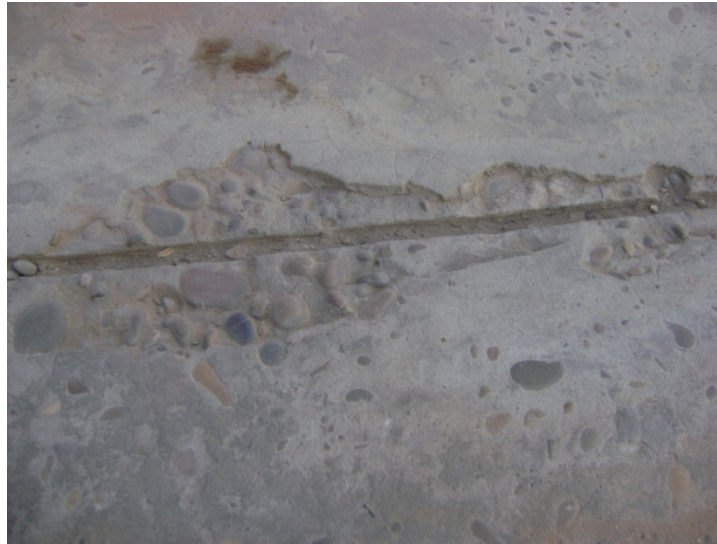
**Fig. 4.17 Despostillamiento**

**Descripción:** Rotura, fracturación o desintegración de los bordes de las losas dentro de los 0.60 metros de una junta o una esquina y generalmente no se extiende más allá de esa distancia. Además no se extiende verticalmente a través de la losa sino que intersectan la junta en ángulo.

**Posibles Causas:** Debilitamiento de los bordes de la junta debido a defectos constructivos, infiltración de materiales incompresibles en las juntas, deficiente diseño o construcción de los sistemas de transferencia de carga de la junta.

**Ubicación de la Falla:** Av. 21 de Diciembre; cuadra N° 7

**PARCHADO SUPERFICIAL CON CONCRETO FINO “N.S: M”**

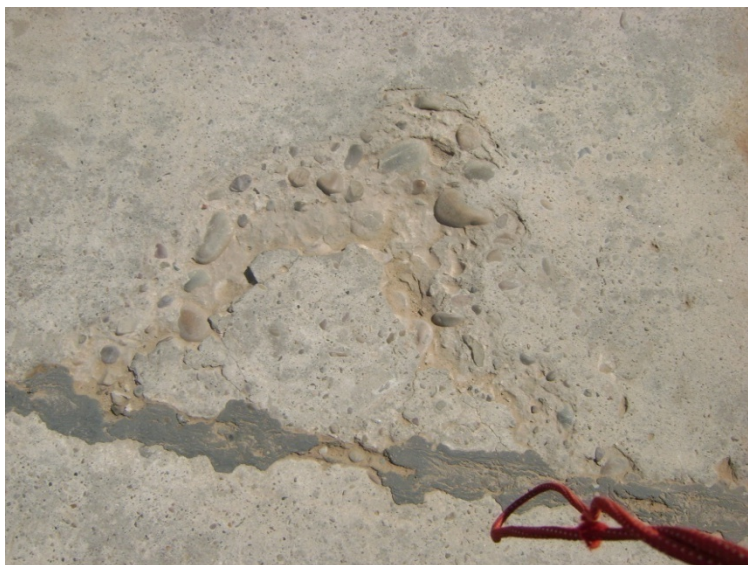
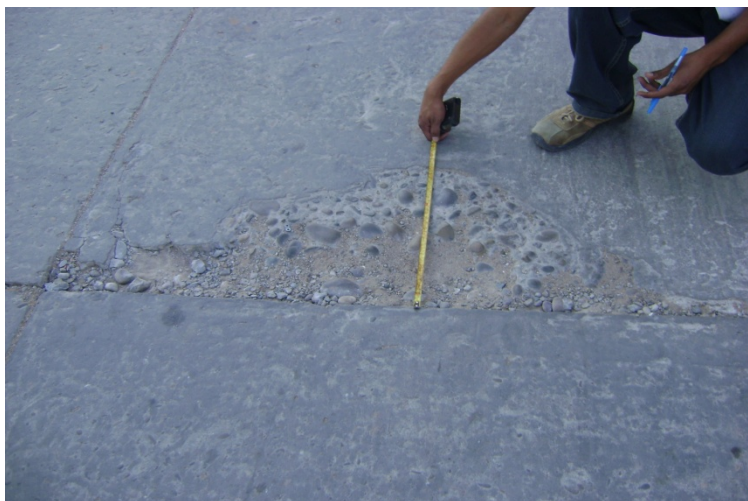
**Fig. 4.19 Fisura por mal Funcionamiento de Juntas**

**Posibles Causas:** La colocación de barras pasadores mal alineados, el empleo de barras de insuficiente diámetro o longitud, o bien la corrosión de éstas.

**Ubicación de la Falla:** Av. 21 de Diciembre N° 7 y 11

**PARCHADO SUPERFICIAL CON CONCRETO “N.S: M y A”**

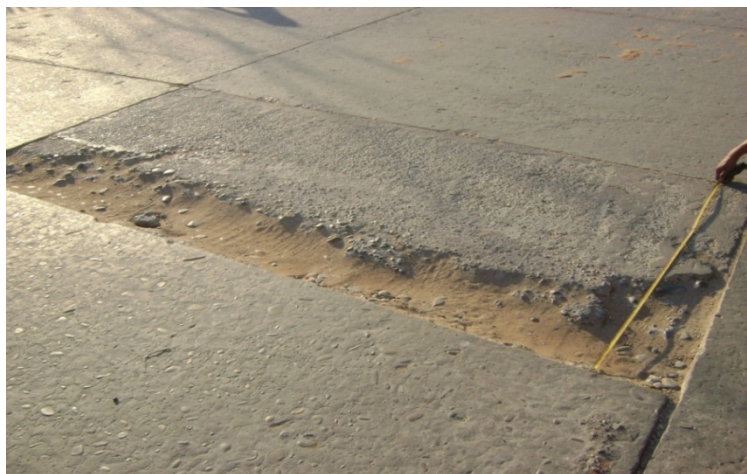
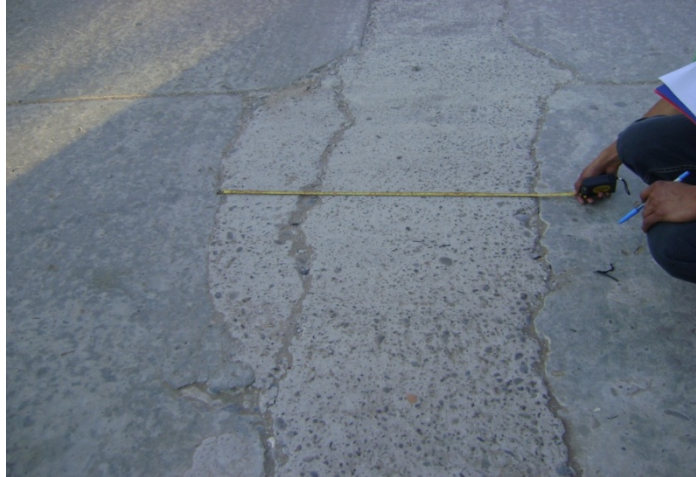
**Fig. 4.21 Parchados y Reparaciones**

**Ubicación de la Falla:** Av. 21 de Diciembre; cuadra N° 7

#### **SELLADO DE FISURAS “N.S: M”**
