CAPÍTULO I (DISEÑO TEÓRICO)

Una de las etapas iniciales y fundamentales para establecer las condiciones actuales del pavimento es la evaluación de fallas que se efectuara sobre la vía el Gallinazo – Campo Ferial San Jacinto, para el presente trabajo se realizara una identificación y valoración de las fallas en el tramo de vía el Gallinazo – Campo Ferial San Jacinto apoyándose en la metodología PCI (índice de condición del pavimento) y la metodología IFI (Índice de fricción internacional) para una evaluación superficial, posteriormente para la evaluación estructural se basara en el ensayo de la Viga Benkelman.

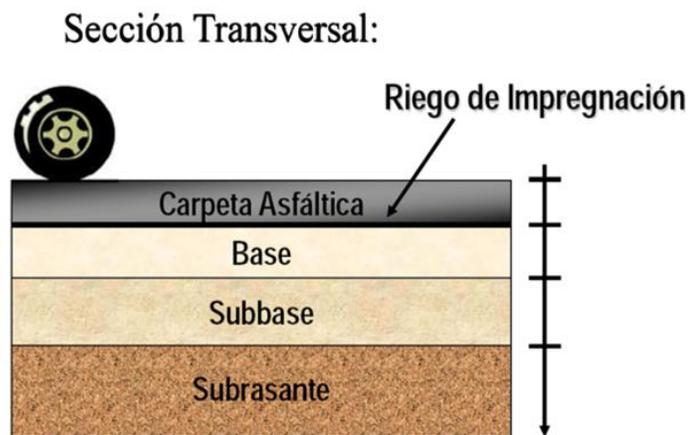
Figura 2.1. Paquete estructural

Esquema típico del paquete estructural de un pavimento flexible.

No siempre un pavimento se compone de las capas señaladas en la figura 2.1, La ausencia o reemplazo de una o varias de esas capas depende de diversos factores, como por ejemplo del soporte de la subrasante, de la clase de material a usarse, de la intensidad de tránsito, entre otros.

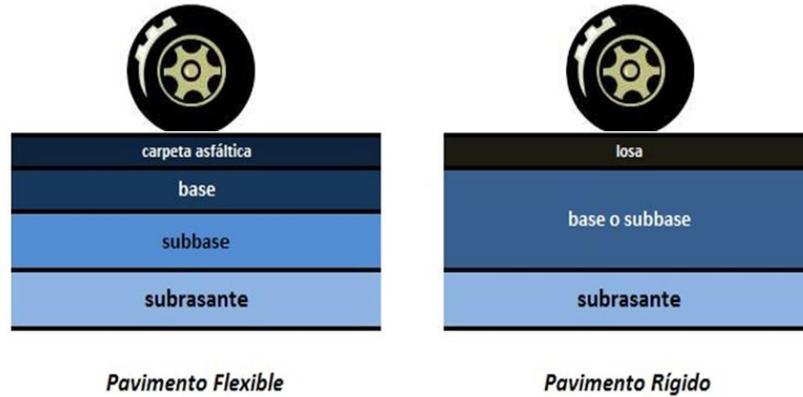
Figura 2.2. Pavimento rígido y flexible.

- a) Pavimento flexible.
- b) Pavimento rígido.

Esquema de paquete estructural para pavimento flexible y rígido

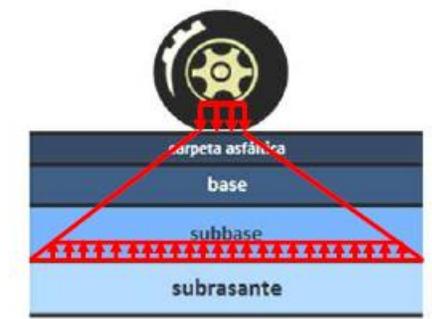
Figura 2.3 Comportamiento del pavimento frente a cargas de tránsito

En un pavimento flexible, la distribución de la carga está determinada por las características del sistema de capas que lo conforman. Las capas de mejor calidad están cerca de la superficie donde las tensiones son mayores, y estas cargas se distribuyen de mayor a menor a medida que se va profundizando hacia los niveles inferiores.

Distribución de la carga en pavimento flexible

El comportamiento estructural de un pavimento frente a cargas externas, varía de acuerdo a las capas que lo constituyen. La principal diferencia entre el comportamiento de pavimentos flexibles y rígidos es la forma como se reparten las cargas. Ver figura 2.3.

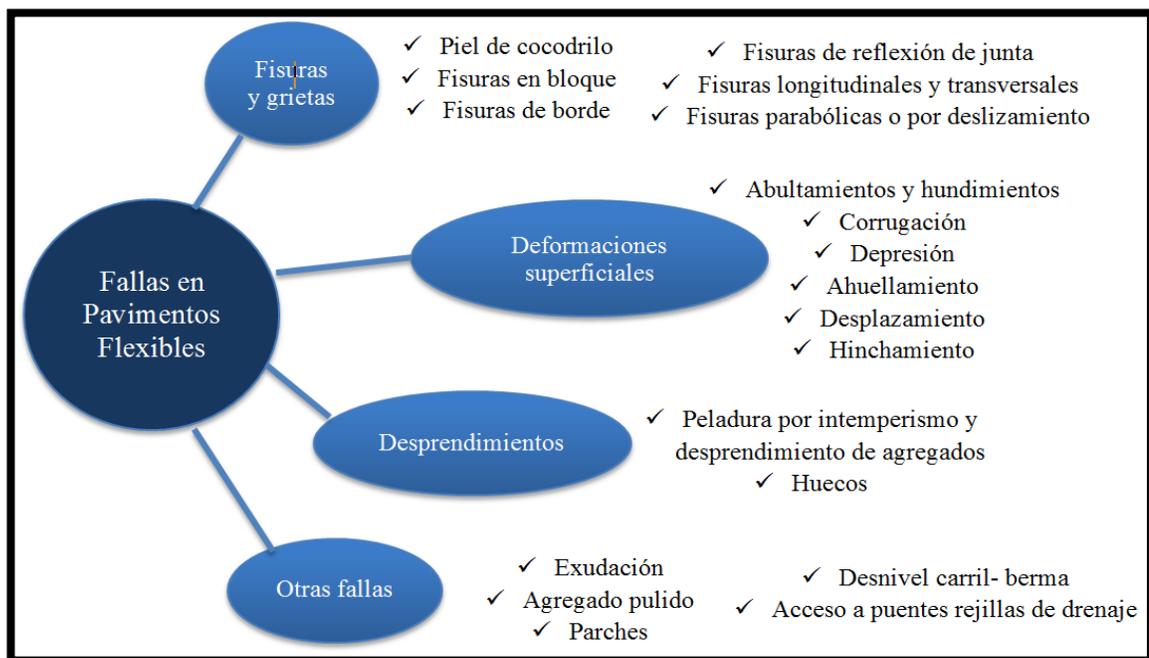
Figura 2.4. Fallas en pavimentos flexibles

Resumen de fallas en pavimentos flexibles.

pavimentos flexibles los daños pueden ser agrupados en 4 categorías: 1) Fisuras y grietas; 2) Deformaciones superficiales; 3) Desintegración de pavimentos o desprendimientos; 4) Afloramientos y otras fallas. Ver figura 2.4

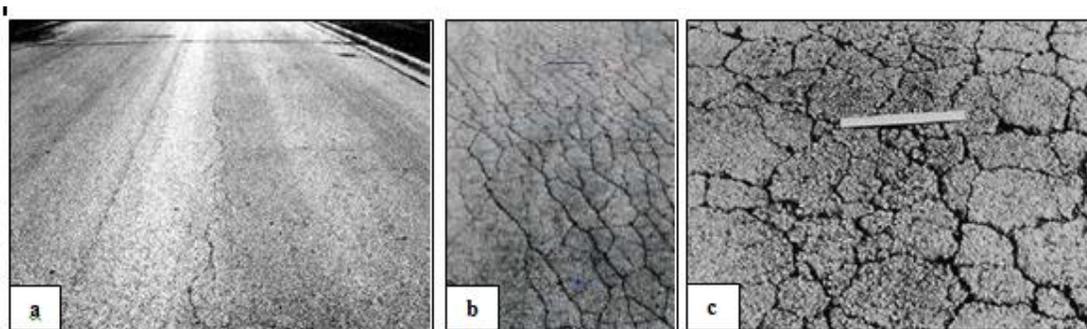
Figura 2.5 Piel de cocodrilo

La piel de cocodrilo es medida en metros cuadrados. Si hay presencia de dos o tres niveles de severidad en una misma área de falla éstas porciones deben ser medidas y registradas por separado; sin embargo, si los diferentes niveles de severidad no pueden ser divididos fácilmente, la totalidad del área debe ser calificada con el mayor nivel de severidad presente.

Piel de cocodrilo de nivel de severidad bajo (a), medio (b) y alto (c).

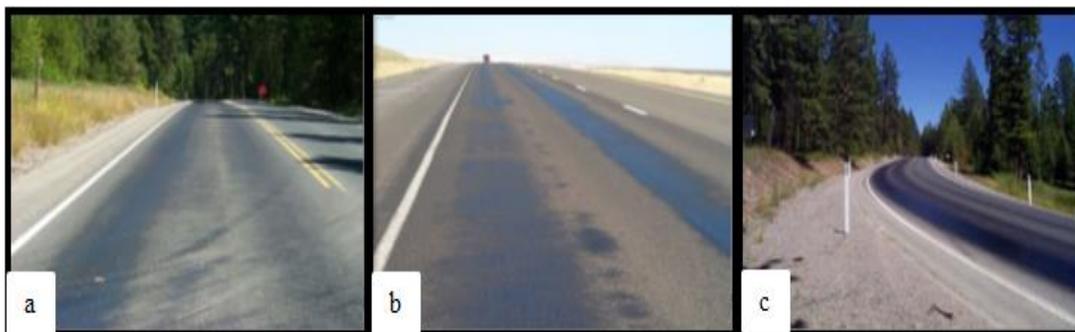
Figura 2.6 Exudación

Exudación de nivel de severidad bajo (a), medio (b) y alto (c).

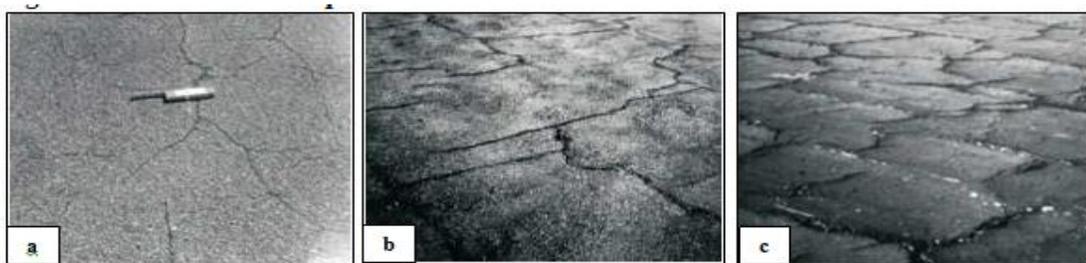
Figura 2.7 Fisuras en bloque

Fisuras en bloque de nivel de severidad bajo (a), medio (b) y alto (c).

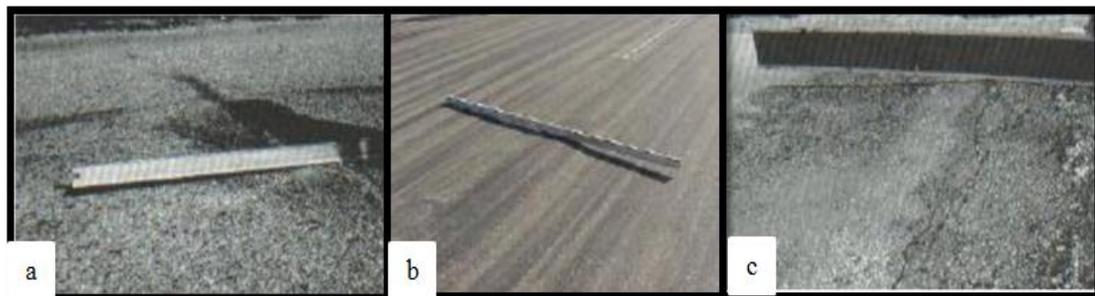
Figura 2.8 Elevaciones y hundimientos

Elevaciones y hundimientos de nivel de severidad bajo (a), medio (b) y alto (c).

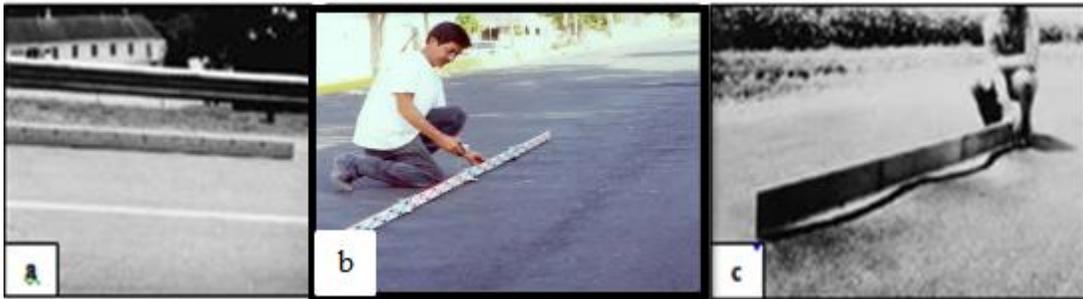
Figura 2.9 Corrugación

Corrugación de nivel de severidad bajo (a), medio (b) y alto (c).

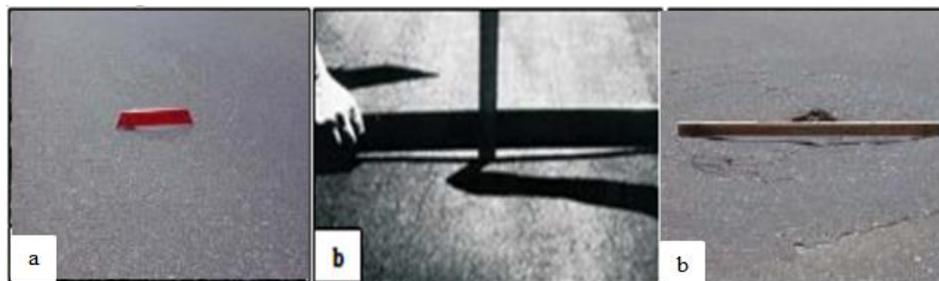
Figura 2.10 Depresión

Depresión de nivel de severidad bajo (a), medio (b) y alto (c).

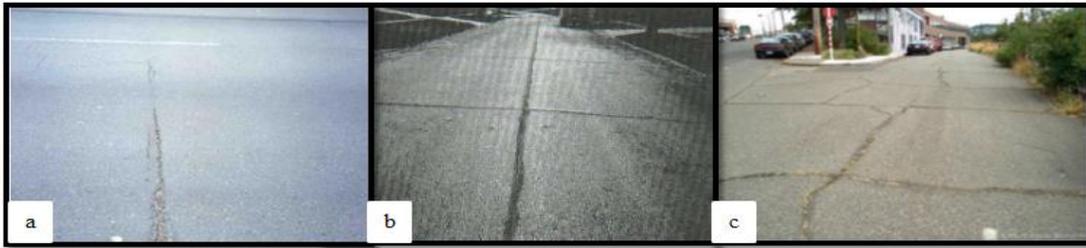
Figura 2.12 Fisura de reflexión de junta.

Figura de reflexión de junta de nivel de severidad bajo (a), medio (b) y alto (c).

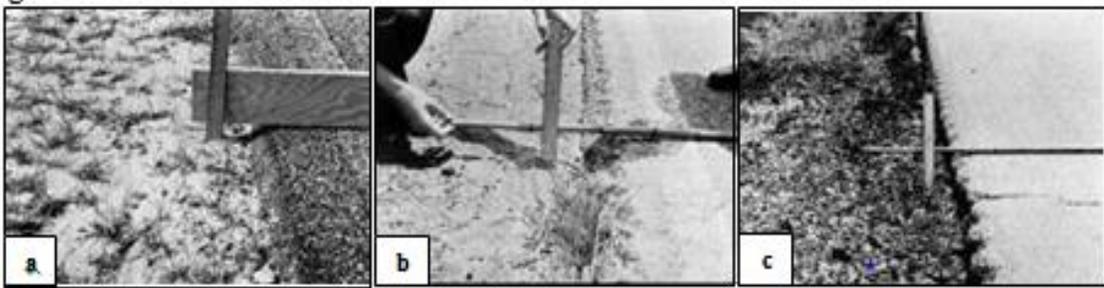
Figura 2.13 Desnivel carril - berma

Desnivel carril - berma de nivel de severidad bajo (a), medio (b) y alto (c).

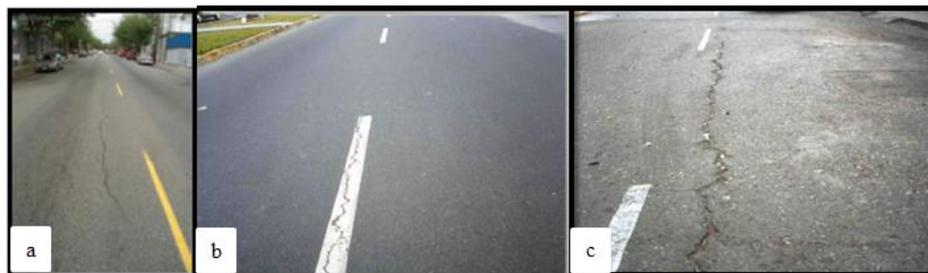
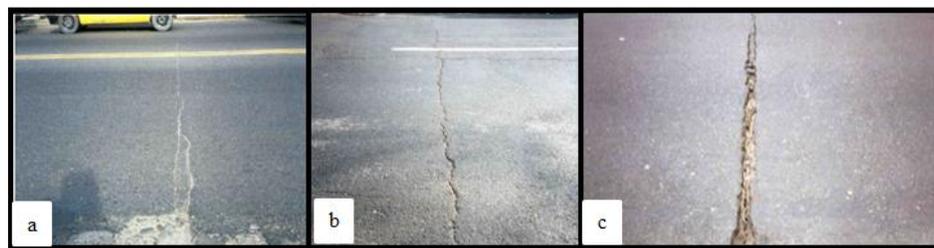
Figura 2.14 fisuras longitudinales y transversales

Figuras longitudinales y transversales de nivel de severidad bajo (a), medio (b) y alto (c).

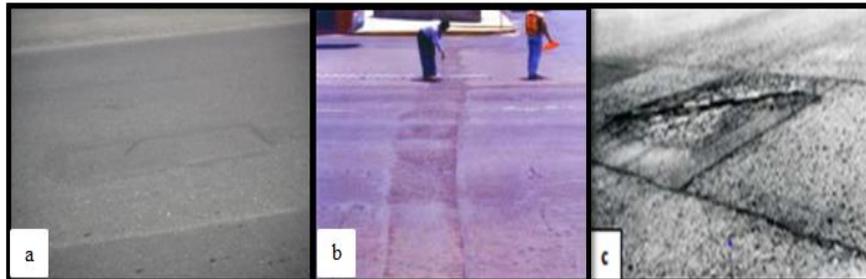
Figura 2.15 Parches y parches de cortes utilitarios

Parches de nivel de severidad bajo (a), medio (b) y alto (c).

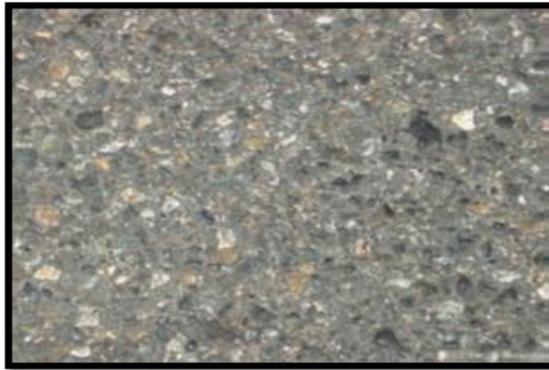
Figura 2.16 Agregado pulido

Agregado pulido no tiene niveles de severidad definidos.

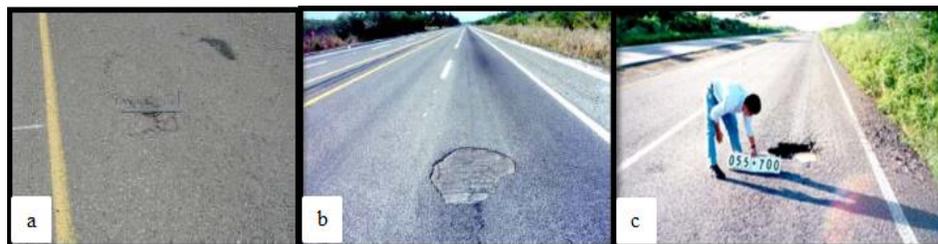
Figura 2.17 Huecos

Huecos de nivel de severidad bajo (a), medio (b) y alto (c).

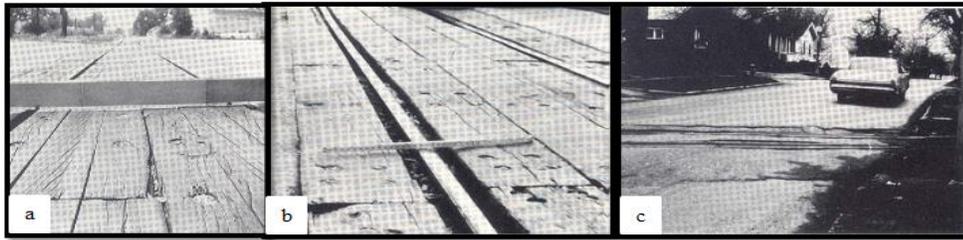
Figura 2.18 Cruce de rieles por acceso a puentes y rejillas.

Cruce de rieles por acceso a puentes y rejillas de nivel de severidad bajo (a), medio (b) y alto (c).

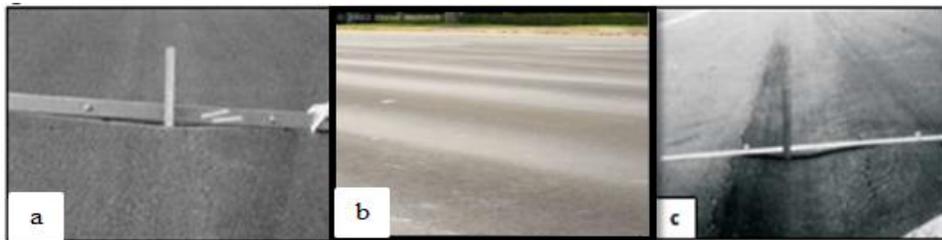
Figura 2.19 Ahuellamiento.

Ahuellamiento de nivel de severidad bajo (a), medio (b) y alto (c).

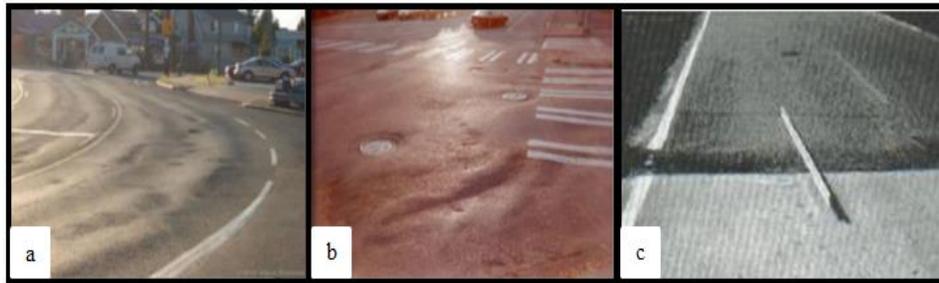
Figura 2.20 Desplazamiento o deformación por empuje

Desplazamiento de nivel de severidad bajo (a), medio (b) y alto (c).

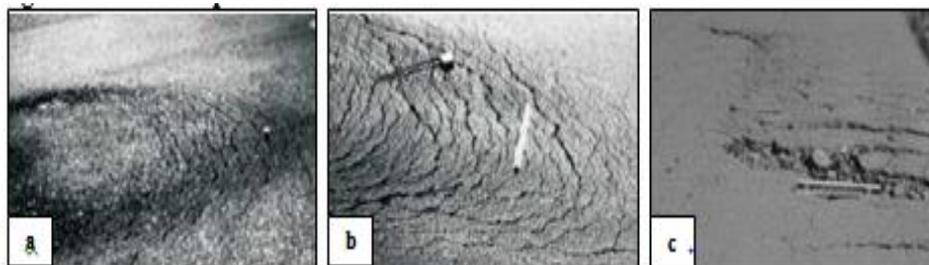
Figura 2.21 Fisura parabólica o por deslizamiento

Fisura parabólica de nivel de severidad bajo (a), medio (b) y alto (c).

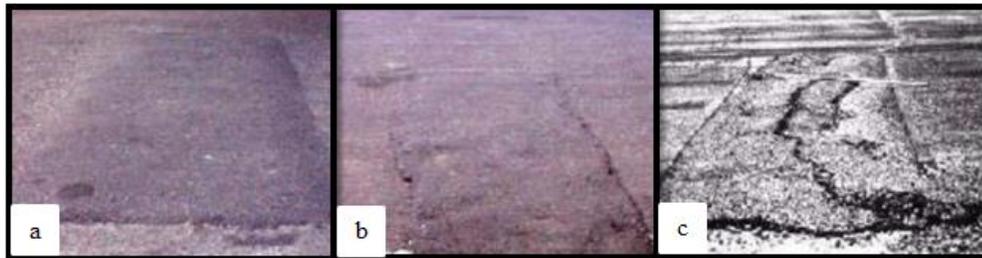
Figura 2.22 Hinchamiento

Hinchamiento de nivel de severidad bajo (a), medio (b) y alto (c).

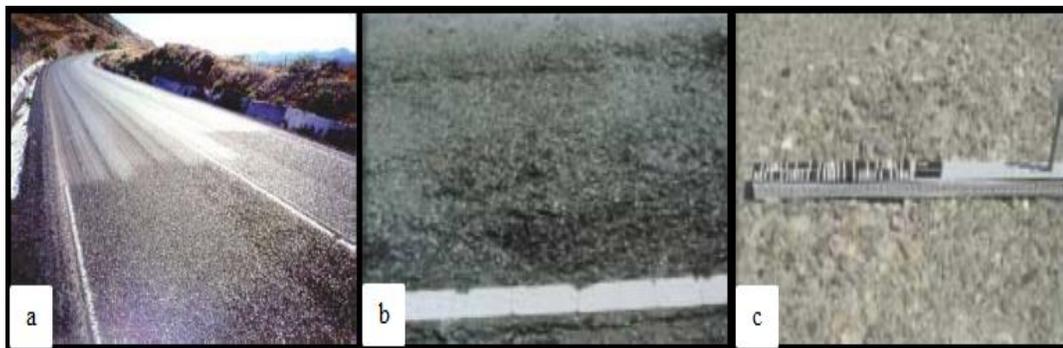
Figura 2.23 Disgregación y desintegración

Disgregación y desintegración Hinchamiento de nivel de severidad bajo (a), medio (b) y alto (c).

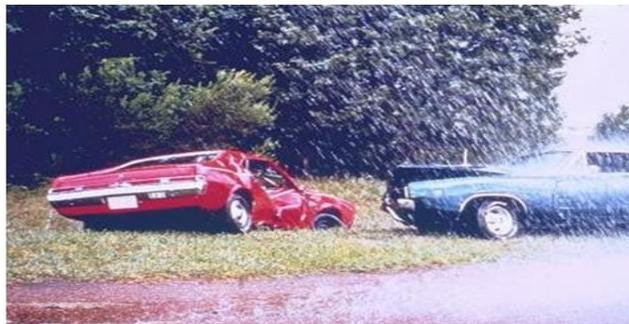
Figura 2.24 Fenómeno de hidroplaneo.

- ✓ La fricción suele ser suficiente cuando la superficie está seca.
- ✓ En un pavimento húmedo, el agua actúa como lubricante que reduce el contacto directo neumático – superficie
- ✓ Si la película de agua llega a ser muy espesa o la velocidad del vehículo muy alta, los neumáticos pueden perder contacto con la superficie, creándose el fenómeno conocido como **hidroplaneo**.

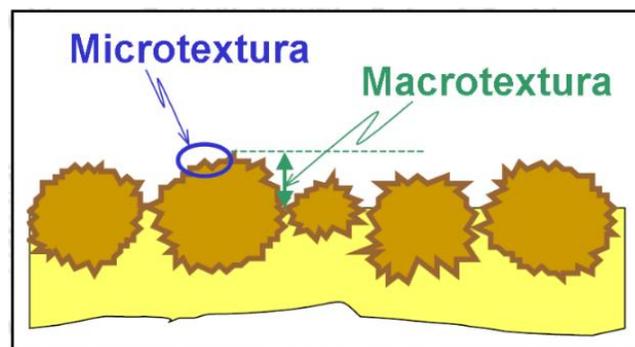
Figura 2.25 Microtextura y macrotextura

La textura tiene un rol muy importante en la evacuación del agua en el sistema neumático – pavimento y afecta directamente a la adherencia entre los neumáticos del vehículo y la capa de rodadura, estos aspectos de la textura son determinantes en la seguridad de circulación, puesto que son los que mantienen al vehículo en la vía al momento de frenado o en una curva en cualquier lugar aun cuando esta se encuentre bajo los efectos de la lluvia. Esta textura se ve disminuida en el tiempo por los efectos del tráfico que genera pulimento de los agregados y otros tipos de falla que disminuyen la adherencia entre el vehículo y el pavimento. La textura también influye directamente en los niveles de sonoridad que percibe tanto el usuario al interior de su vehículo, como también el ruido que produce en el exterior que afecta la calidad de vida de las áreas pobladas que son adyacentes a la carretera. En el aspecto económico afecta en el consumo de combustible, el desgaste de los vehículos y principalmente en el desgaste de los neumáticos.

Ilustración de la Microtextura (textura del árido) y la Macrotextura (textura de la superficie del camino)

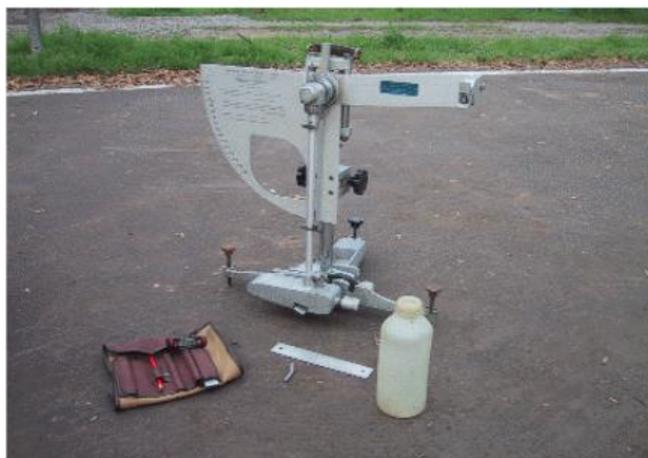
Figura 2.26 Péndulo inglés.

Este ensayo simula la acción de frenado de un vehículo que se desplaza a 10 km/h, consiste en un brazo pendular con un patín de caucho en un extremo que se deja caer para que resbale sobre la superficie a medir. La medida de la resistencia al deslizamiento se basa en la pérdida de energía del patín de caucho al pasar por la superficie. Los resultados que entrega esta medición se expresan en BPN (British pendulum number). ¹⁴.

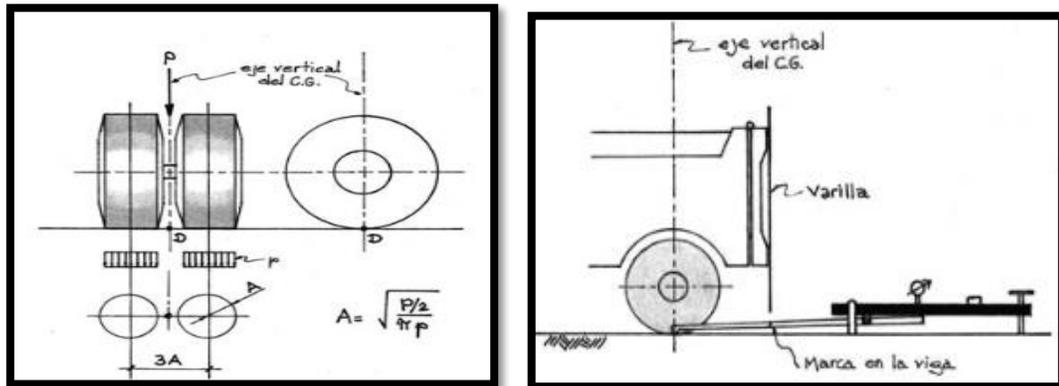
Figura 2.29 Esquema y principio de operación de la Viga Benkelman

- Posicionamiento de la volqueta en el punto a ensayar, las ruedas gemelas deben estar situadas sobre la huella de circulación de los vehículos.
- Centrado del extremo delantero de la Viga Benkelman en la proyección vertical del centro de gravedad del eje trasero de la volqueta, debe situarse en el medio del par de ruedas (ver figura 2.29, punto “D”).

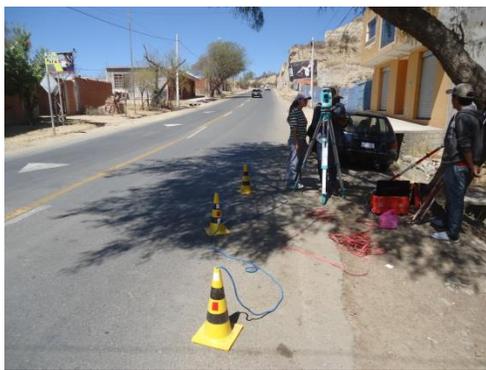
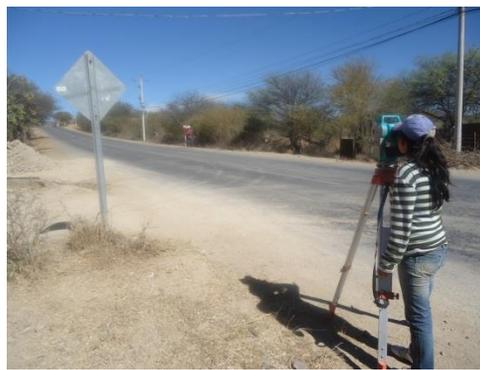
Longitud de la Ruta: Con el objetivo de determinar la longitud a estudiar se realizó un levantamiento topográfico del tramo en estudio para lo cual se utilizaron los siguientes materiales Un Estación Total, GPS, Prismas, estacas, brocha y pintura, para dar inicio con el levantamiento topográfico en primer lugar se identificó el punto de inicio para la evaluación y se lo denominó progresiva 0+000, con el GPS se estacionaron dos puntos para posteriormente referenciar el punto de partida para ensamblar el estación total y de esta manera iniciar con el disparo de puntos 2 puntos cada 20 m dejando un línea de referencia y a los 100 m se anotó la progresiva 0+100 y así consecuentemente con la finalidad que una vez que se inicie con el relevamiento de fallas y los ensayos para la evaluación estructural y superficial se considere las progresivas para la ubicación de cada falla.

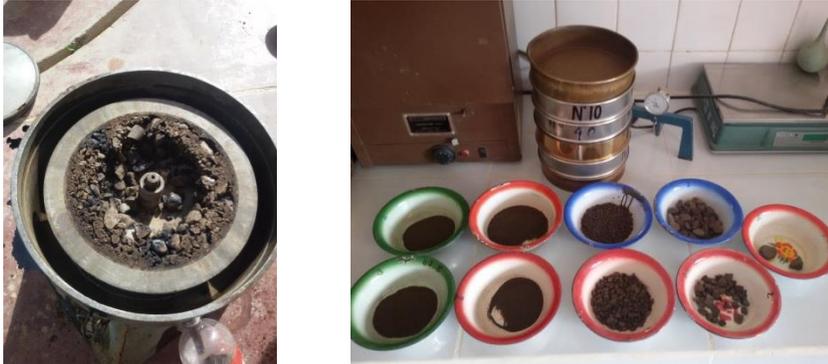
Capa Rodadura: Las características de la capa rodadura hasta realizar el sondeo no eran claras a pesar de que el servicio departamental de caminos nos informó que la capa rodadura era un tratamiento superficial triple, con el fin de determinar claramente de que está compuesto la carpeta asfáltica se extrajo una muestra en progresiva 0+802, posteriormente se analizó en laboratorio la muestra para lo cual se hizo calentar la muestra hasta que la misma quede disuelta, luego se dispuso del equipo llamado Centrifuga para realizar el lavado de la muestra cuarteada dicho equipo permitía que la muestra gire a una velocidad considerable, se tuvo que echar kerosene para que el cemento asfáltico se disuelva por completo donde finalmente se obtuvo el agregado utilizado limpio para posteriormente realizar el tamizado para obtener la gradación del

mismo haciendo las relaciones correspondientes entre los pesos con y sin cemento asfáltico también se pudo obtener el contenido de Cemento Asfáltico.

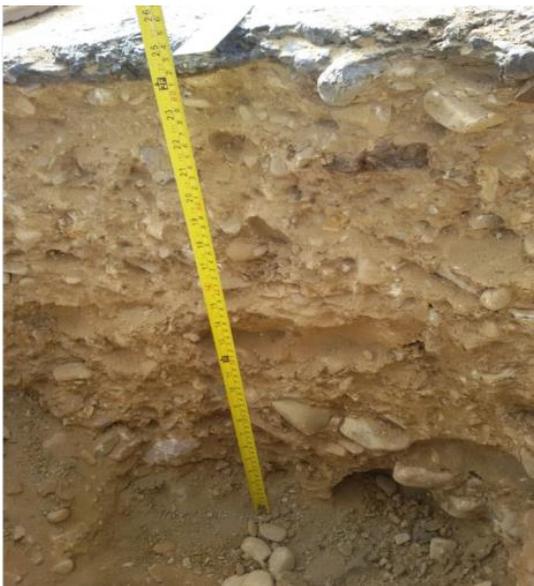
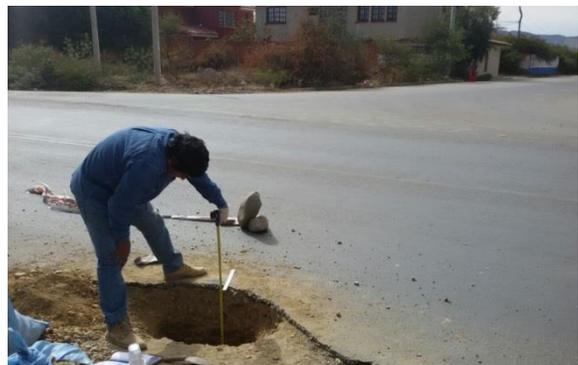
- **CBR (Capacidad Soporte del Suelo):** Se realizó el ensayo de CBR para todas las capas Base, Sub Base, Sub Rasante Mejorada y Sub Rasante Natural. Dicho ensayo mide la resistencia al corte de un suelo bajo condiciones de humedad y densidad controladas, permitiendo obtener un (%) de la relación de soporte. El (%) CBR, está definido como la fuerza requerida para que un pistón normalizado penetre a una profundidad determinada, expresada en porcentaje de fuerza necesaria para que el pistón penetre a esa misma profundidad y con igual velocidad, en una probeta normalizada constituida por una muestra patrón de material chancado.

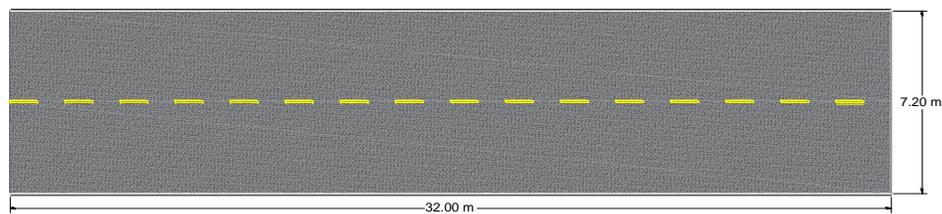
UNIDAD DE MUESTREO PARA EL MÉTODO PCI $A=230.00 \text{ m}^2$

En función a las medidas tomadas del ancho de calzada del pavimento en el tramo “El Gallinazo – Campo Ferial San Jacinto” es de 7.2 m, debido a esto se adoptó una longitud de 32 m. para cada una de las áreas.

Consiguiendo de esta manera un área de 230.40 m^2 que está dentro del rango establecido por el método PCI, con el fin de uniformizar las secciones de estudio se usara un área uniforme de 230.00 m^2 . En base al levantamiento topográfico que se hizo del tramo en estudio se tiene una longitud total del tramo a evaluar de (6400 m), en base a las área de sección establecidas para la evaluación superficial, se inspecciono minuciosamente todo el tramo tanto de ida como también de vuelta, la primera unidad de muestra se inició a partir de la progresiva 0+000 y así sucesivamente, para tener la información de todo el tramo se evaluaron 200 unidades de muestra de 230 m^2 .

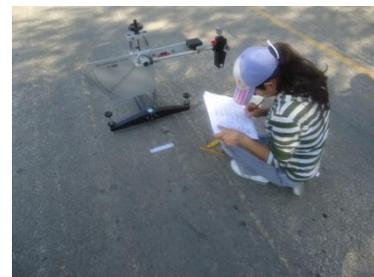
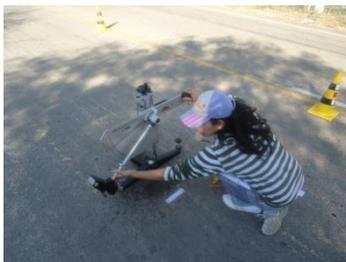
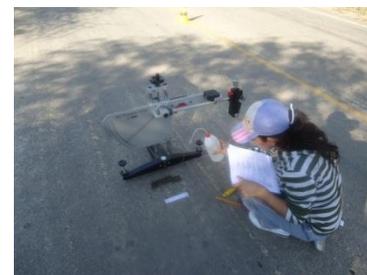
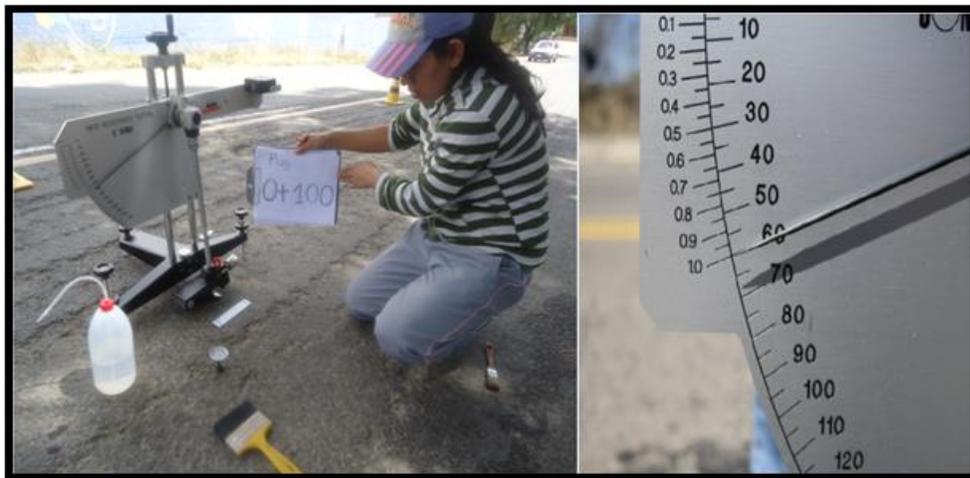
Figura 3.3 Procedimiento de ensayo del péndulo británico.

PCI, se realizó un listado con sus respectivas progresivas para poderlas identificar y realizar el ensayo del péndulo, los materiales utilizados para realizar el ensayo son los siguientes; Péndulo Británico, Termómetro, Envase de agua, brocha y una regla calibrada, seguidamente nos trasladamos al lugar de proyecto donde se identificó la

primera falla y para dar inicio con el ensamblaje del equipo, una vez concluido se procedió a nivelar el equipo con las manivelas de tal forma que la burbuja del ojo de pollo quede completamente centrada, se dio inicio con el ensayo se verifico que la punta de caucho

del brazo del péndulo al realizar el balanceo realice el rose con la superficie asfáltica solamente dentro del rango de la regla calibrada que trae consigo el equipo, antes de realizar el ensayo se tuvo que limpiar la superficie del pavimento

ensayar con una brocha limpiando toda impureza o polvo que presenta el pavimento debido al trafico una vez limpia la superficie se dio inicio a asegurar el brazo del péndulo y soltarlo de tal forma que una vez que la aguja

de medición no vuelva a descender en la medida marcada se sujeta el brazo en el ínterin de su regreso, posteriormente se anota en la planilla como primer dato se hizo dos repeticiones con la superficie seca y tres repeticiones con la superficie mojada para esto se dispuso de envase que funciona a presión para rosear la superficie del pavimento con agua dejando completamente saturada simulando una precipitación, se verifico la temperatura del pavimento al momento de realizar el ensayo, de esta manera se concluye para posteriormente pasar a realizar el mismo procedimiento en otro punto. (Ver figura 3.3)

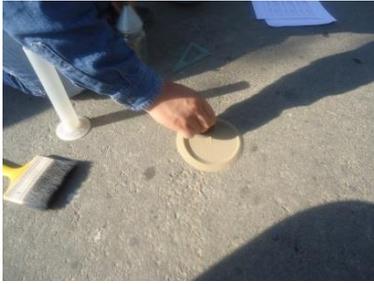
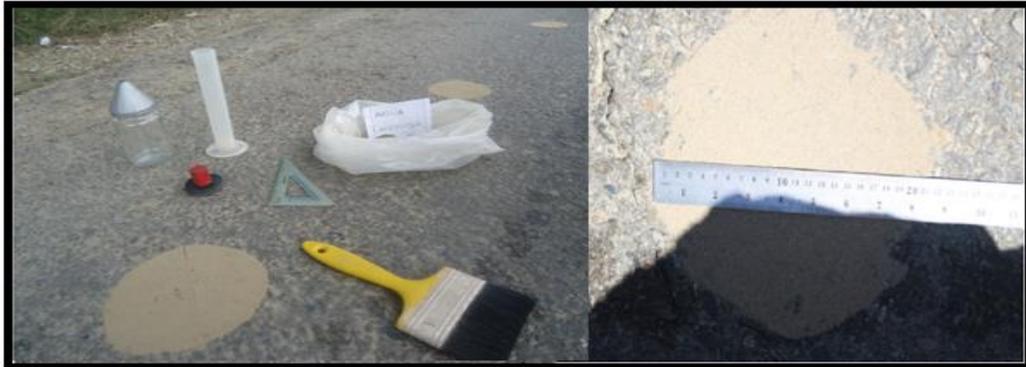
Figura 3.4 Procedimiento de ensayo del círculo de arena.

Círculo de Arena.- El ensayo del círculo de arena se realizó en de manera paralela a los ensayos realizados del Péndulo Británico, es decir fueron realizados en las mismas progresivas, para esto primeramente se tuvo que elaborar un esparcidor de caucho de diámetro de 50 mm con un sujetador de madera de tal forma que la base del esparcidor quede completamente plana una vez construido el equipo se calibro la arena haciendo pasar el material por el tamiz N°100 y el material a usar para el ensayo es el que se retiene en el

tamiz N°80 se tamizo aproximadamente 10 kilogramos.

Para proceder con el ensayo se utilizaron los siguientes materiales; Arena calibrada, esparcidor, tubo cilíndrico graduado, regla graduada, envase con punta cónica y una brocha, para dar inicio con el ensayo se realizó la medición de la cantidad de arena en el tubo cilíndrico graduado de 25000 mm³ posteriormente se vació la arena al envase con punta cónica de tal forma que al vaciar la arena el punto de ensayo quede en forma cónica con un diámetro regular, antes vaciar la arena se realizó la limpieza de la superficie del asfalto con una brocha sacando todas la impurezas polvo y otros, recién se vació la arena dejando que esta quede en forma cónica seguidamente se procedió a esparcir la arena cosa que vaya quedando en forma circular haciendo que la arena ocupe las fisuras y vacíos que presenta la superficie asfáltica, una vez que la arena quedo completamente esparcida llegando a nivelarse con la carpeta asfáltica se dispuso a medir el diámetro después de haberse esparcido la arena este procedimiento se realizó 3 veces en un punto y 5 veces en una unidad de muestreo. (Ver figura 3.4)

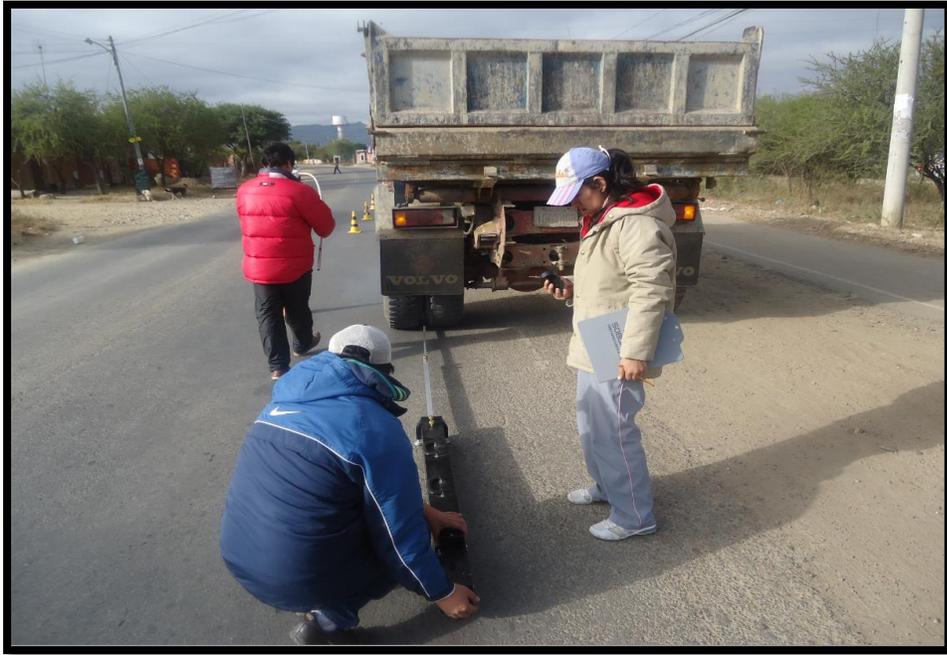
Pesado de la volqueta

BALANZA ELECTRONICA " MENDOZA "	
KM 7.5 CARRE AL CHACO - CEL. 70218371 - 73451178	
Tarija - Bolivia	
N° 6667	Ingreso 07/05/2016 04:21:08 PM
Fecha 07/05/2016	Salida 07/05/2016 04:29:39 PM
BRUTO: 0	
TARA: 8,300	
NETO: 8,300	
	180.43 qq
	Monto Bs 15.0
Cliente ESTHER CRUZ ALEMAN	
Material VOLVO N7	
Chofer ALEXANDER ABAN	Placa 1009 HCB
Vendedor .NULL	
Observación	
SIN LLANTA DE AUXILIO EL PESO ES 8200 KG	
ENCARGADO: BALANZA 6663877	CLIENTE

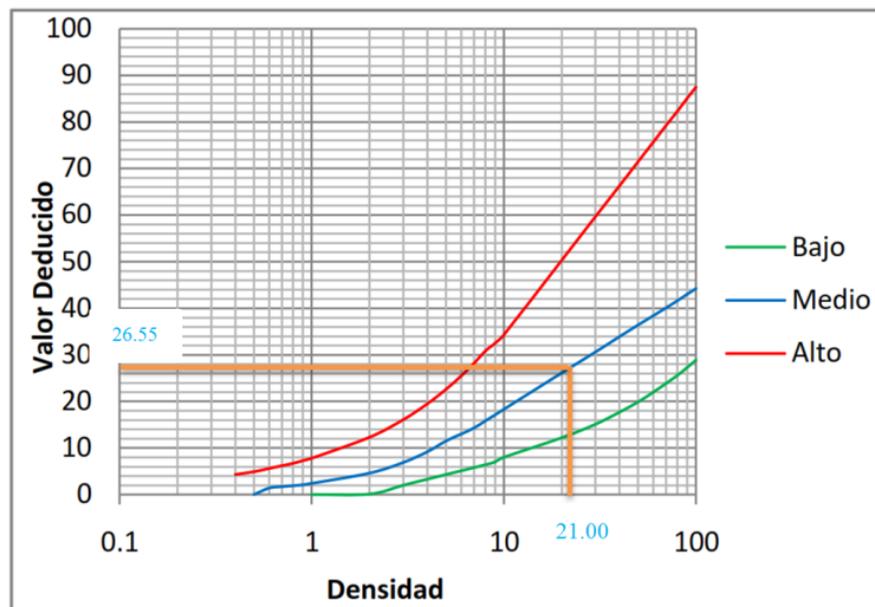
Figura 4.1 Obtención del valor deducido (VD)

Para calcular el “Valor deducido” se determina mediante el uso de las curvas o tablas denominadas “Valor de deducción” de acuerdo con el tipo de falla, (ver gráfico 4.1) y (tabla 4.1)

Valores deducidos para pavimentos.- Grietas longitudinales y trasversales

En este caso se trata de una falla # 10 (fisuras longitudinales y transversales) de severidad media y de una densidad de 21.04 %, en función a estos datos se obtiene un valor de deducción de 26.57. Para obtener el valor de deducción se debe entrar a la gráfica con el valor de densidad y proyectar una línea vertical hasta que

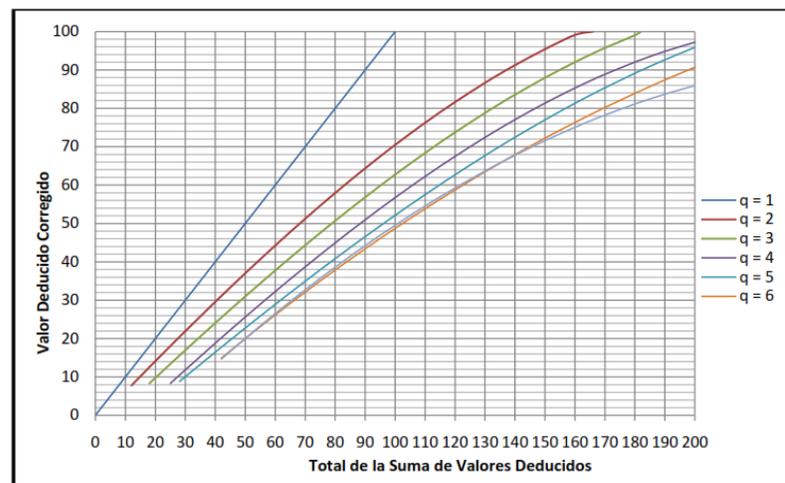
Figura 4.2 Curva de obtención del valor deducido corregido (VDC)

Para cada valor individual se determinó el valor deducido corregido en el gráfico. (Ver gráfico 4.2), para obtener mayor exactitud en el cálculo del valor deducido corregido se utilizó la tabla 4.2, de los valores deducidos corregidos se escoge el “máximo valor deducido corregido (CDV)” para determinar el PCI, restando 100 al valor deducido corregido máximo obtenido.

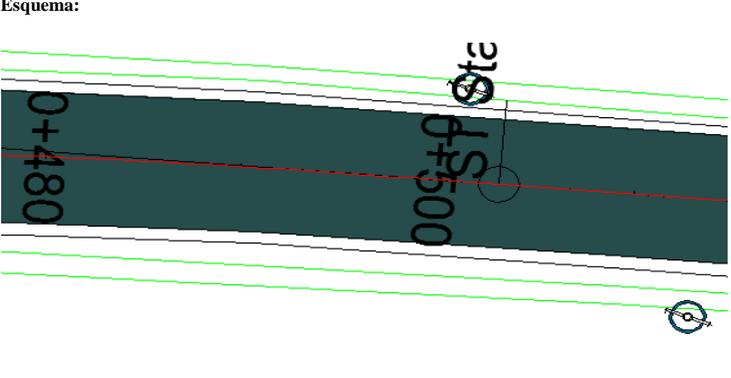
Cuadro 4.6 Resultados de la unidad de muestra # 16

MÉTODO PCI (ÍNDICE DE CONDICIÓN DEL PAVIMENTO) EN VÍAS CON SUPERFICIE ASFÁLTICA				
ZONA DE ESTUDIO: "EL GALLINAZO - CAMPO FERIAL SAN JACINTO"				
PROG. INICIO:	0+480	Esquema:

PROG. FINAL:	0+512			
AREA (m²):	230			
FECHA:	12/08/2015			
UNIDAD MUESTRA:	16			
INSPECCIONADO POR:				
CRUZ ALEMAN ESTHER ELIZABETH				
Fallas	Unidad de Medida	Fallas	Unidad de Medida

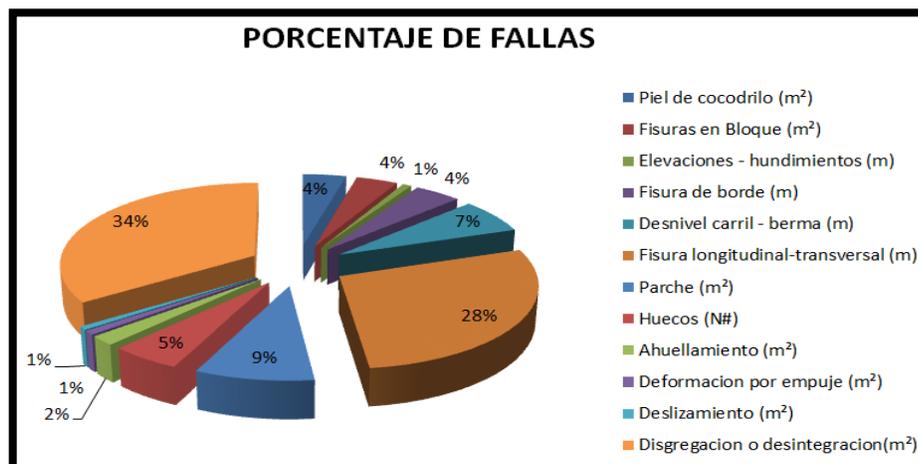
Figura 4.5 Panel de fallas PR 0+000 – PR 6+400 PCI en %

Las fallas predominantes en los 6.4 km de vía es la disgregación y desintegración, con un porcentaje 34.41% entre las fallas existentes en el tramo evaluado. La fisura longitudinal y transversal ocupa un segundo lugar con un 28.36% sobre el área total y el Parche ocupa el tercer lugar con un porcentaje del 8.81% sobre el área total, son las fallas que se presentan en mayor porcentaje lo cual se analiza seguidamente:

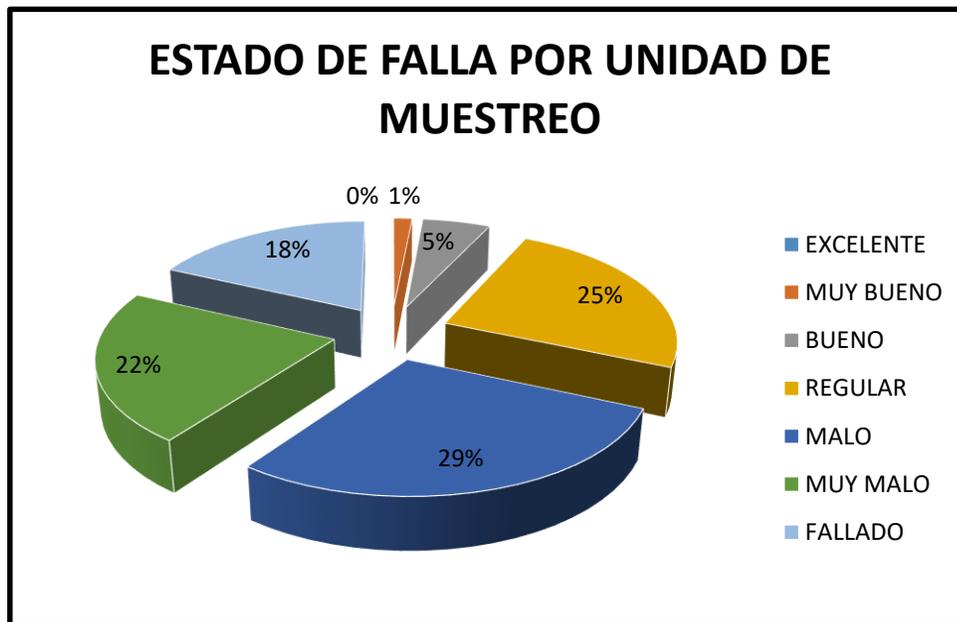
Figura 4.7 Estado de falla por unidad de muestreo – PCI

El valor promedio del índice de condición del pavimento PCI en las 200 unidades de muestreo dio como resultado 41.74, que corresponde a una clasificación de REGULAR (ver cuadro 4.1)

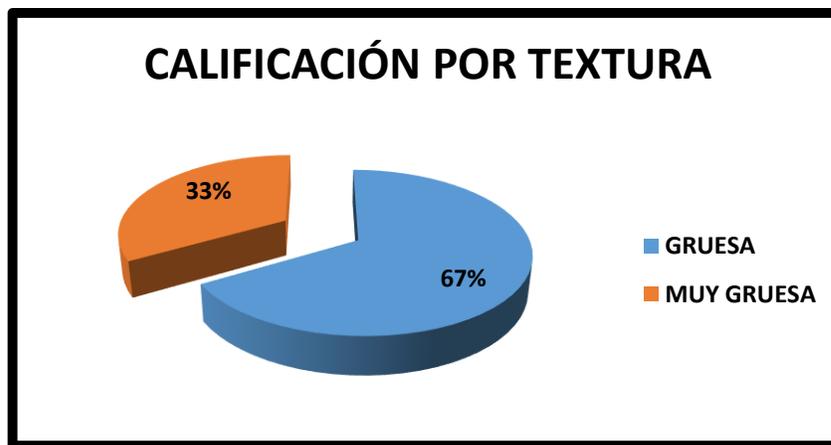
Figura 4.8 Porcentaje de calificación da la Textura

En la calificación por la Textura los resultados predominantes en la carpeta asfáltica son las de textura Muy Gruesa y en la calificación por Fricción son los de características similares ya que presenta un 50% de superficie asfáltica mala que origina el desgaste de los neumáticos por otro lado se tiene también un 50% de carpeta asfáltica de regular a bueno en los 6.4 km de vía evaluada es la disgregación y desintegración, con un porcentaje, para lo cual se desarrolla un análisis para determinar la posibles causas de los valores representados en los gráficos:

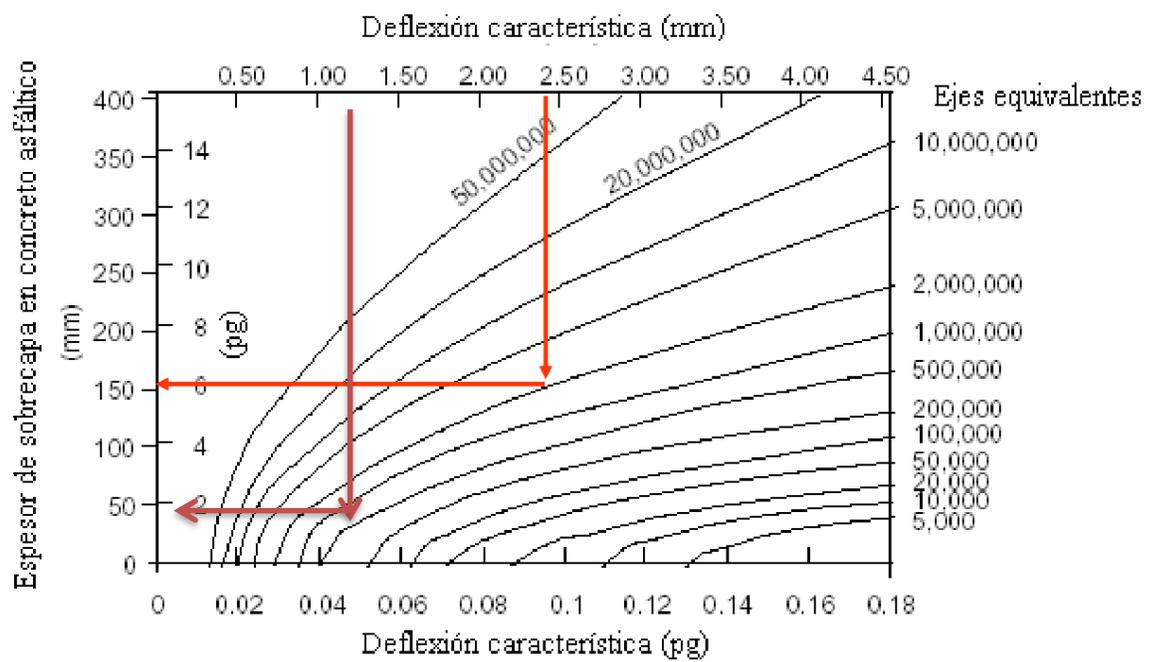
Figura 5.2 Espesor de sobre capa de concreto asfáltico

Determinación del espesor de la sobrecapa.- Se obtiene en una gráfica preparada por el Instituto del Asfalto a partir de la deflexión característica y del tránsito de diseño.
