CAPITULO I

DISEÑO TEÓRICO

El interés de la presente investigación, se basa en la necesidad de conocer la magnitud de las patologías que existe en el tramo Colon Norte (Cruce San Nicolas) – Colon Sud.

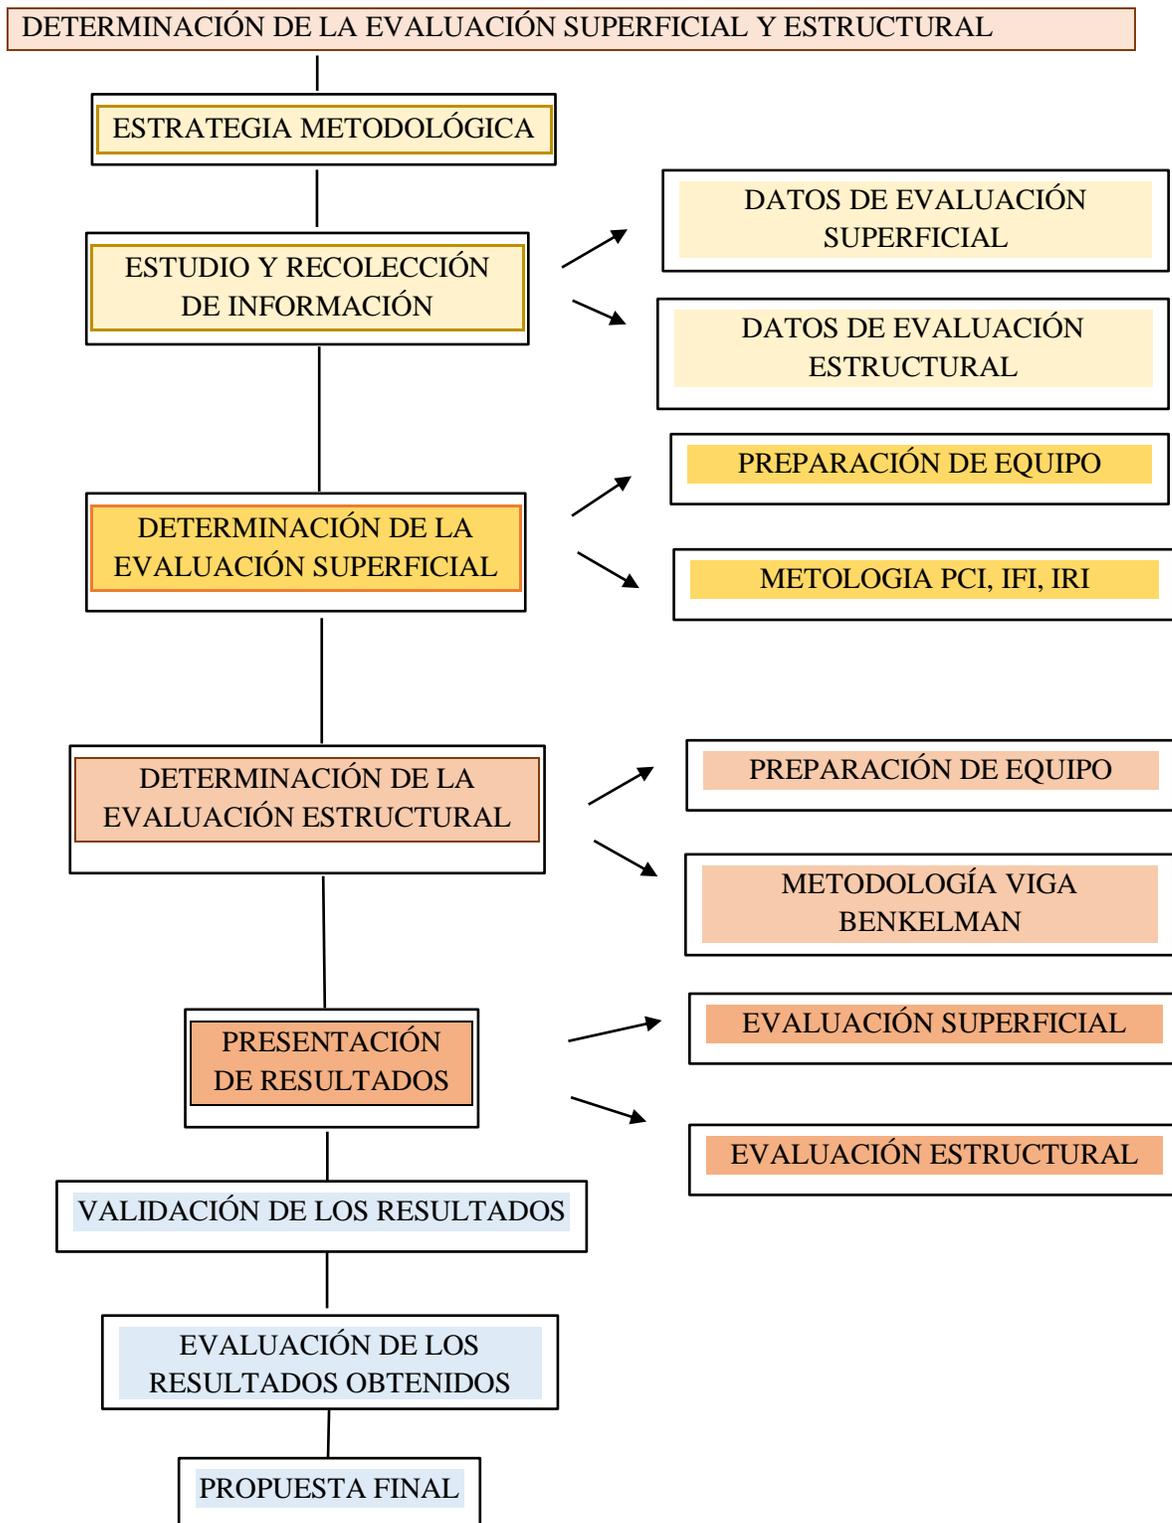
Ilustración 1: Evaluación superficial – estructural

La evaluación estructural del tramo se realizará mediante el ensayo de la Viga Benkelman, este ensayo mide la restitución de las deflexiones del pavimento, a partir de estas mediciones se obtienen valores de deflexiones máximas y radios de curvatura mediante los cuales se evaluará la condición estructural del pavimento.

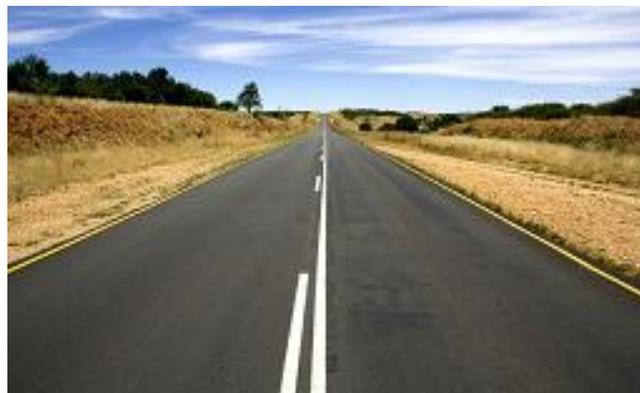
Figura 1: Composición pavimento flexible

- A) Un pavimento impermeable, es un buen impedimento a factores adversos a ser penetrado, evitando así daños en sus bases inferiores.
- B) Posee propiedades adherentes y cohesivas que le permiten formar una única estructura. Otorgando resistencia mecánica y al desgaste.
- C) Al ser un material flexible, es elástico por lo que tiende a sufrir deformaciones y volver a su estado original, siempre que sean cargas para lo cual fue diseñado.¹

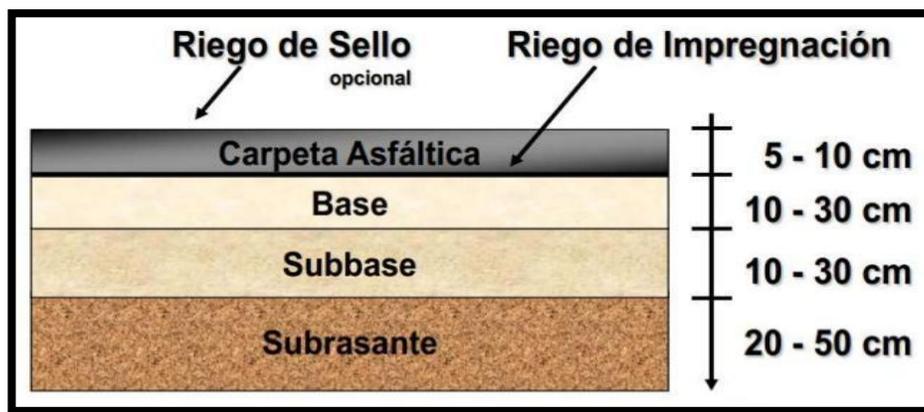
Figura 2: Composición pavimento flexible

El suelo compactado o subrasante mejorada, es el mismo suelo del terraplén, que esta escarificado y compactado una cierta profundidad dependiendo de su naturaleza o de las especificaciones del proyecto.¹

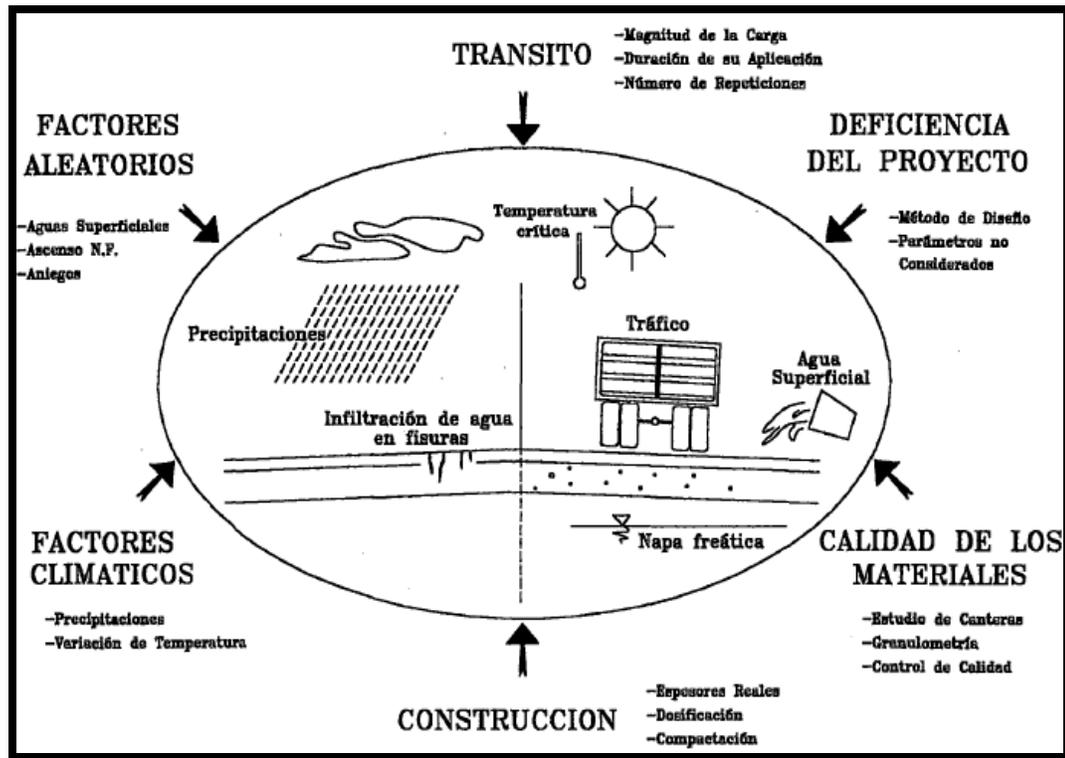
Figura 3: Principales factores que causan las fallas en los pavimentos flexibles

Las causas de las fallas en los pavimentos flexibles se deben:

B) Proceso constructivo: deficiencias en los procesos de construcción empleados, mala calidad y dosificación de materiales. Se presentan estructuras de pavimento débiles, originados por espesores incorrectos de las capas, diseños de mezcla inadecuados, y muchas veces deficiencia en la distribución y compactación de las capas.

C) Deficiencias de proyecto: Diseños mal elaborados, estudio incompleto de la subrasante, entre otros.

E) Conservación deficiente: Técnicas inadecuadas del mantenimiento y muchas veces ausencia del mismo. Se observa que muchas vías de diferente tipo de importancia no reciben un mantenimiento rutinario ni periódico.

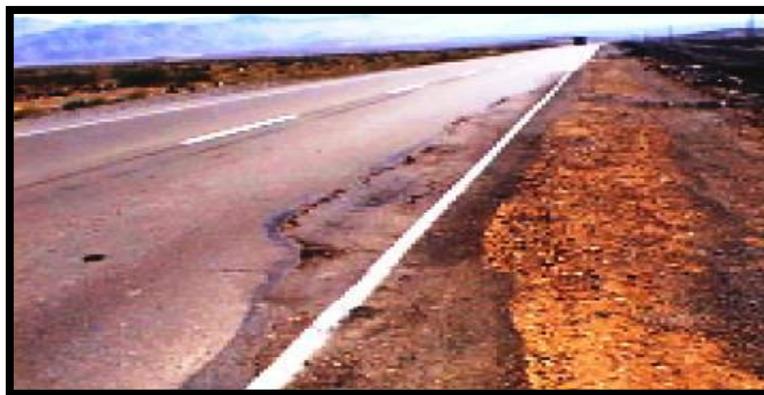
Imagen 4: Deterioro de Bordes de un pavimento flexible

Son grietas ubicadas cerca del borde de la calzada, se presentan generalmente por la ausencia de berma o por la diferencia de nivel de la berma y la calzada. Generalmente se ubican dentro de una franja paralela al borde, con ancho hasta 0,60 m².⁶

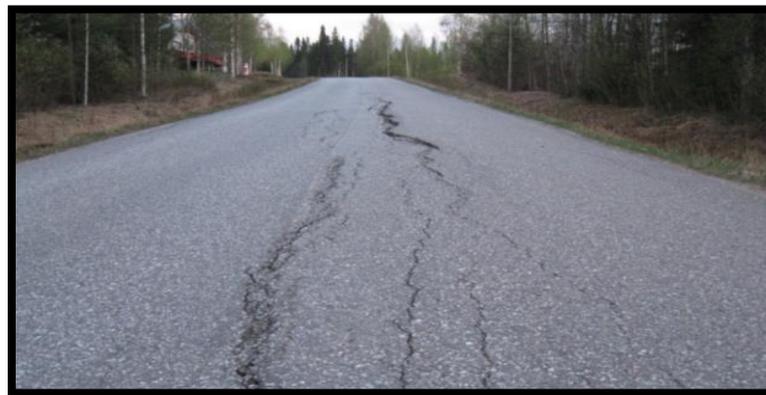
Imagen 5: Deterioro longitudinales de un pavimento flexible

Corresponden a discontinuidades en la carpeta asfáltica, en la misma dirección del tránsito o transversales a él. Son indicio de la existencia de esfuerzos de tensión en alguna de las capas de la estructura, las cuales han superado la resistencia del material afectado. Se encuentran en zonas sujetas a carga pueden estar relacionadas con problemas de fatiga de toda la estructura o de alguna de sus partes.⁹

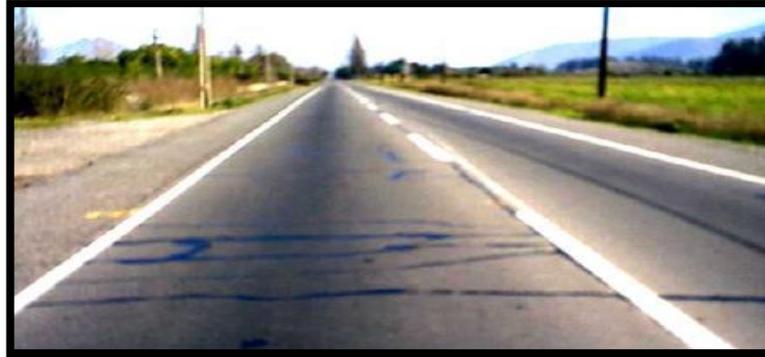
Imagen 7: Deterioro reflejadas de un pavimento flexible

presentando un patrón irregular.¹⁰

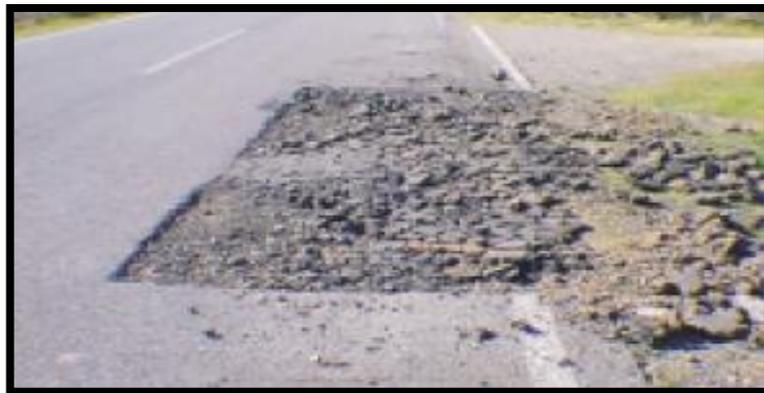
Imagen 8: Deterioro en parches de un pavimento flexible

Principalmente razón puede ser que el parche no era lo suficientemente resistente para el nivel de sollicitación requerido o finalmente por una mala construcción del parche, con una base compactada de manera insuficiente o una mezcla mal diseñada.

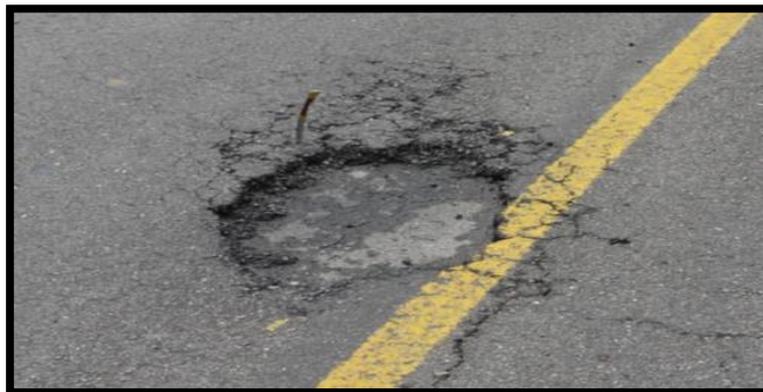
Imagen 9: Baches de un pavimento flexible

Defecto de construcción y Derrame de solventes (bencina, aceite, etc.) o quema de elementos sobre el pavimento.

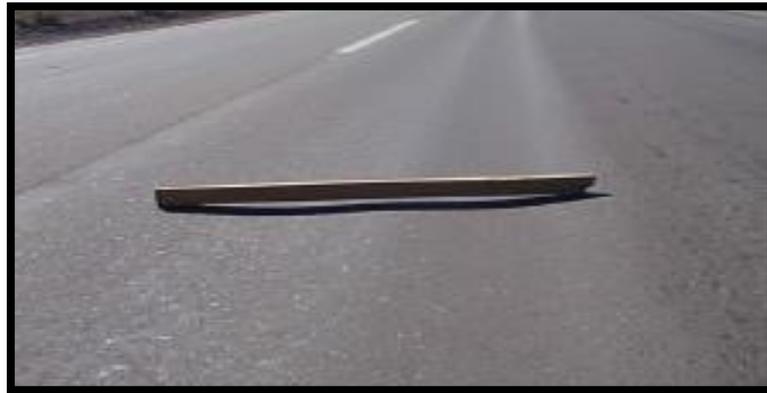
Imagen 10: Ahuellamiento de un pavimento flexible

La deformación plástica de la mezcla asfáltica tiende a aumentar en climas cálidos, y también puede darse por una compactación inadecuada de las capas durante la construcción, por el uso de asfaltos blandos o agregados redondeados.

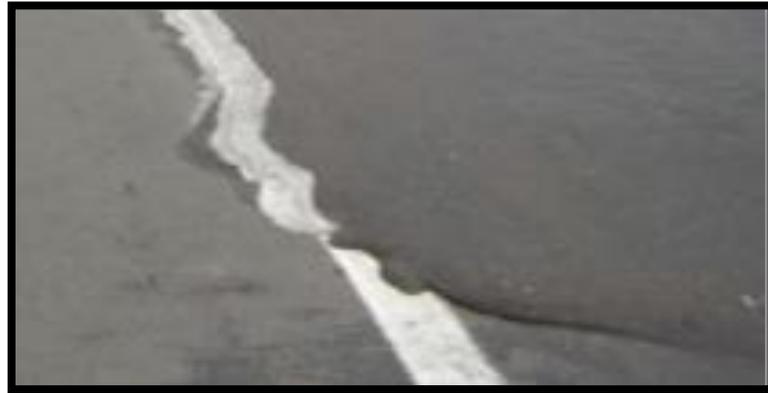
Imagen 11: Deformación transversal de un pavimento flexible

- Estructura insuficiente para el nivel de solicitaciones y características de la subrasante.
- Drenaje inadecuado o insuficiente.
- Defecto de construcción.

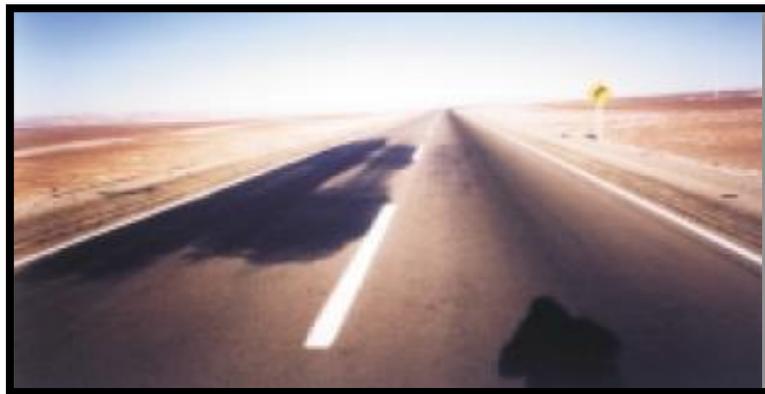
Imagen 12: Exudaciones de un pavimento flexible

La exudación se genera cuando la mezcla tiene cantidades excesivas de asfalto haciendo que el contenido de vacíos con aire de mezcla sea bajo.⁶

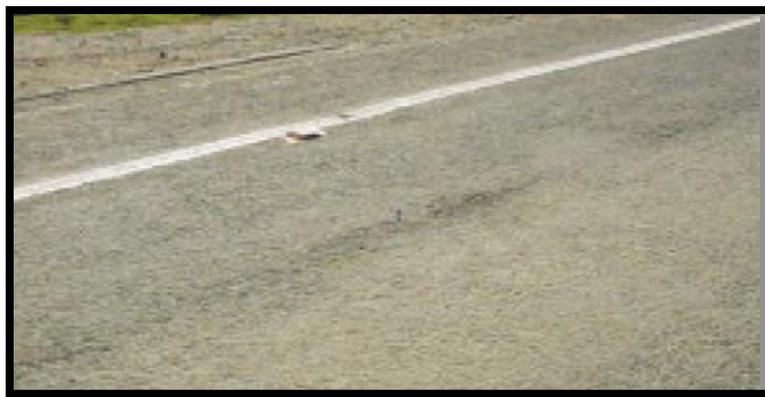
Imagen 14: Pérdida de áridos de un pavimento flexible

- Aplicación irregular del ligante en tratamientos superficiales.
- Problemas de adherencia entre agregado y asfalto.
- Uso de agregados contaminados con finos o agregados muy absorbentes.
- Lluvia durante la aplicación o el fraguado del ligante asfáltico.
- Endurecimiento significativo del asfalto.
- Deficiencia de compactación de la carpeta asfáltica.
- Contaminación de la capa de rodadura con aceite, gasolina y otros.

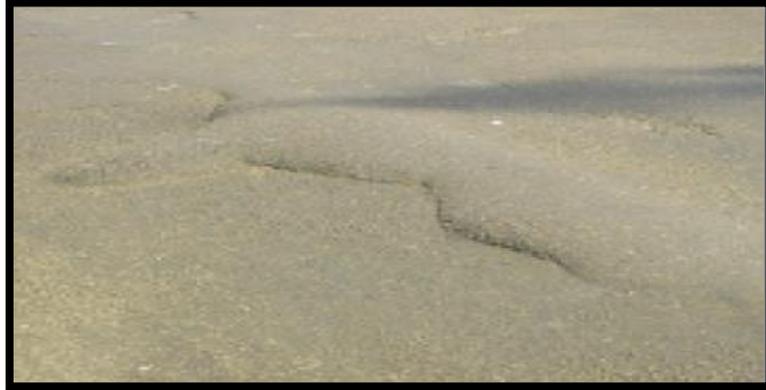
Imagen 15: Ondulaciones de un pavimento flexible

- Pérdida de estabilidad de la mezcla asfáltica.
- Exceso de compactación de la carpeta asfáltica.
- Exceso o mala calidad del asfalto.
- Insuficiencia de triturados (caras fracturadas).
- Falta de curado de las mezclas en la vía.
- Acción del tránsito en zonas de frenado y estacionamiento.

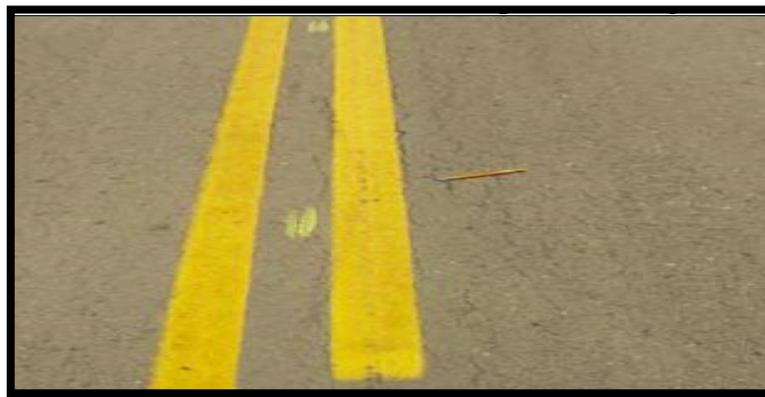
Imagen 16: Fisuración incipiente

- Diferencia de temperaturas entre la mezcla y el medio ambiente en el momento de la colocación (temperatura ambiente baja).
- Lluvia durante la colocación del concreto.

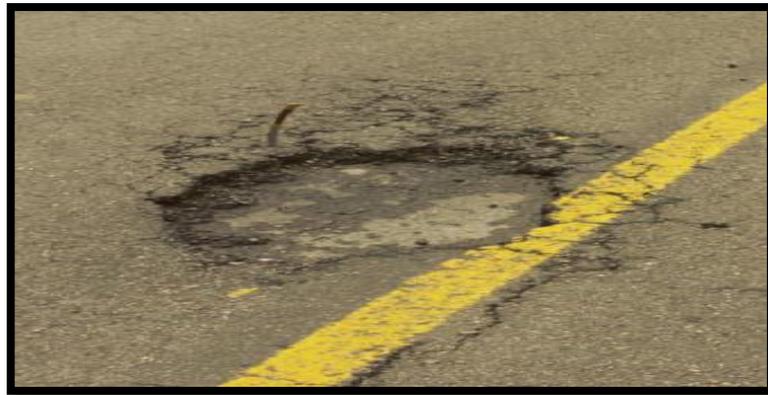
Imagen 17: Descascamiento

- Limpieza insuficiente previa a tratamientos superficiales.
- espesor insuficiente de la capa de rodadura asfáltica.
- mezcla asfáltica muy permanente.¹³

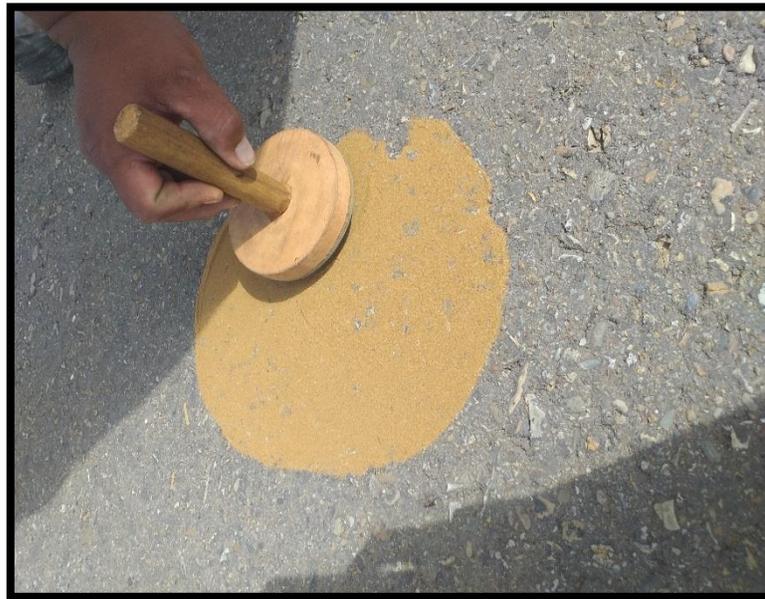
Imagen 19: Círculo de arena

Este método mide la profundidad media de textura (MTD) y se mide con el método del Círculo de la Arena. Este ensayo es la manera más antigua que se tiene de evaluar el pavimento.

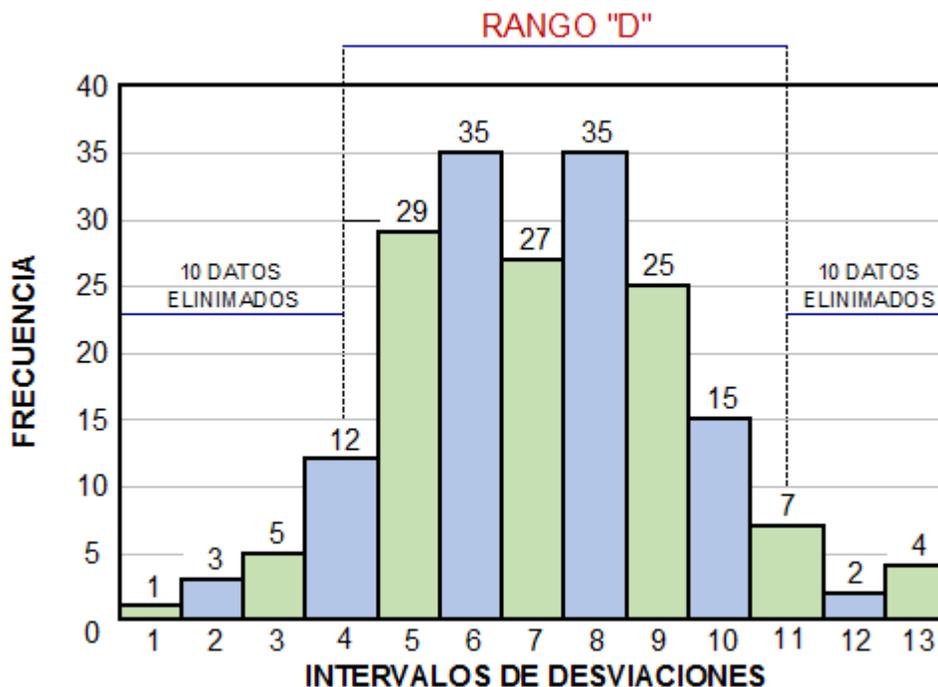
Figura 4: Histograma de la distribución de frecuencias

Se debe medir 200 desviaciones en forma continua para poder obtener el histograma de distribución de frecuencias, en el histograma existe la posibilidad de medir dispersión de las desviaciones, en la figura que sigue se muestra el parámetro estadístico “D” que representa la rugosidad del pavimento en escala MERLIN, luego de hacer la depuración de 5% (10 datos) a cada lado (cola) del histograma, el máximo rango “D” debe ser convertido a unidades IRI mediante ecuaciones de correlación.

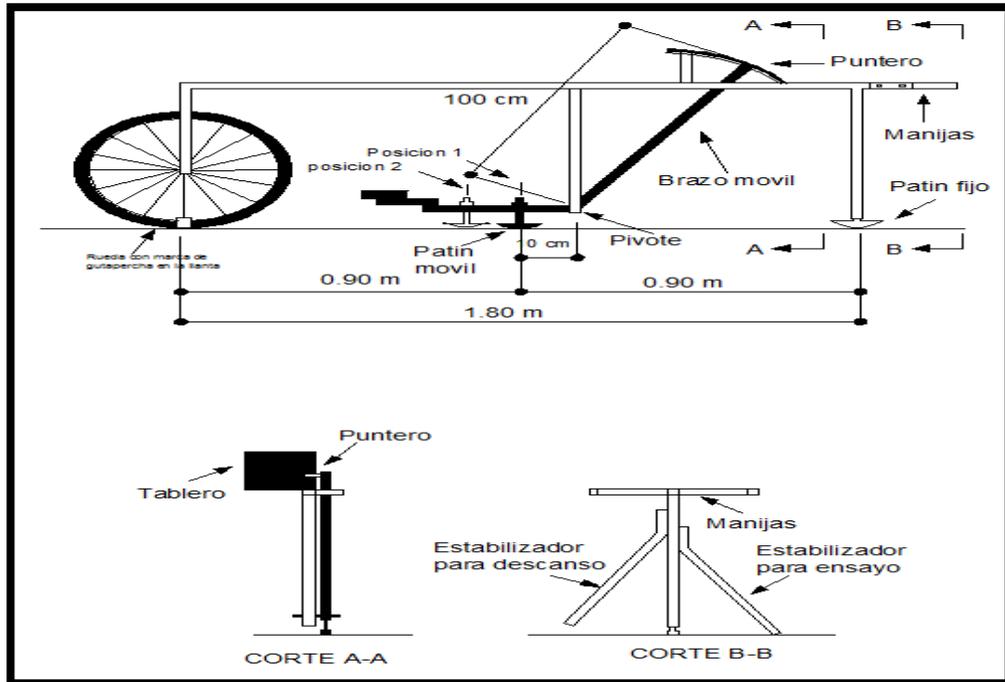
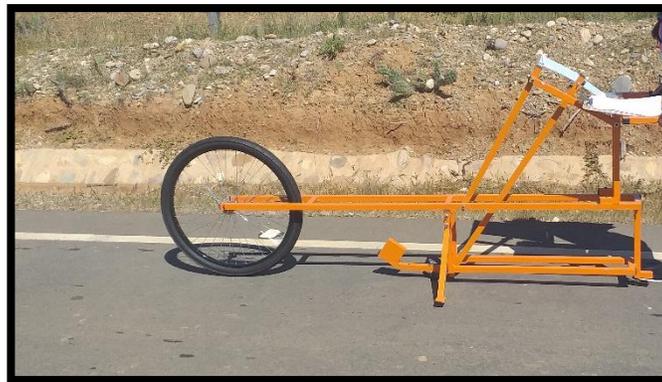
Imagen 20: Equipo de Merlín

El MERLIN es un equipo sencillo y fácil operación, lo cual hace que su utilización resulte completamente económica cuando se trate de evaluar tramos cortos de carretera.

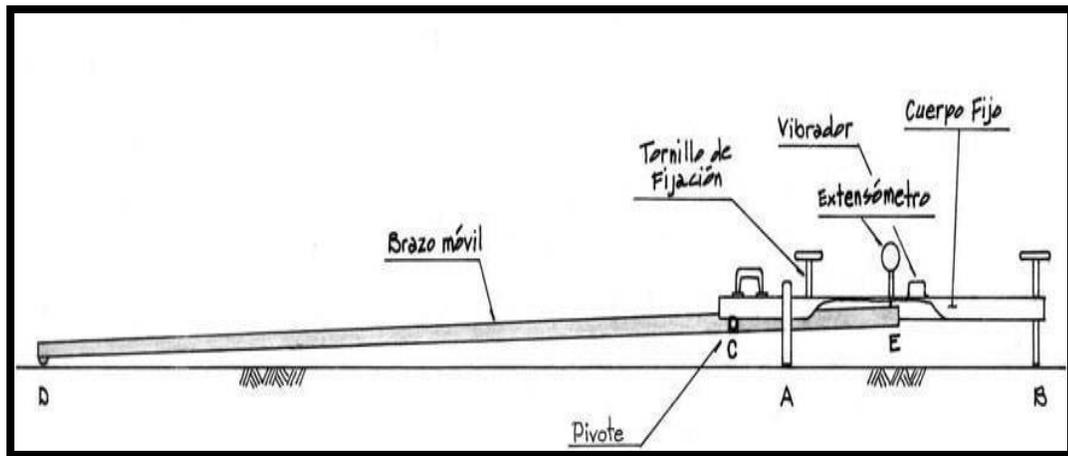
Figura 5 Esquema y principio de operación de la regla Benkelman

Figura 4. La viga consta esencialmente de dos partes: (1) un cuerpo de sostén que se sitúa directamente sobre el terreno mediante tres apoyos (dos delanteros fijos “a” y un trasero regulable “b”) y (2) un brazo móvil acoplado al cuerpo fijo mediante una articulación de giro o pivote “c”, uno de cuyos extremos se apoya sobre el terreno (punto “d”) y el otro se encuentra en contacto sensible con el vástago de un extensómetro de movimiento vertical (punto “e”).

El extremo “d” o “puesta de la viga” es de espesor tal que puede ser colocado entre una de las llantas dobles del eje trasero de un camión cargado. Por el peso aplicado se produce una deformación del pavimento, consecuencia de lo cual la punta baja una cierta cantidad, con respecto al nivel descargado de la superficie. Como efecto de dicha acción el brazo gira en torno al fijo “c” con respecto al cuerpo “a b”, determinando que el extremo “e” produzca un movimiento vertical en el vástago del extensómetro apoyado en él, generando así una lectura en el dial indicador. Si se retiran luego las llantas cargadas, el punto “d” se recupera en lo que ha deformación elástica se refiere y por el mismo mecanismo anterior se genera otras lecturas en el dial del extensómetro. La operación expuesta representa el “principio de medición” con la Viga Benkelman. Lo que se hace después son solo cálculos en base a datos recogidos. Así, con las dos lecturas obtenidas es posible determinar la deflexión del pavimento en el lugar subyacente al punto “d” de la viga, durante el procedimiento descrito. Es de anotar que en realidad lo que se mide es la recuperación del punto “d” al remover la carga (rebote elástico) y no la deformación al colocar esta. Para calcular la deflexión deberá considerarse la geometría de la viga, toda vez que los valores dados por los

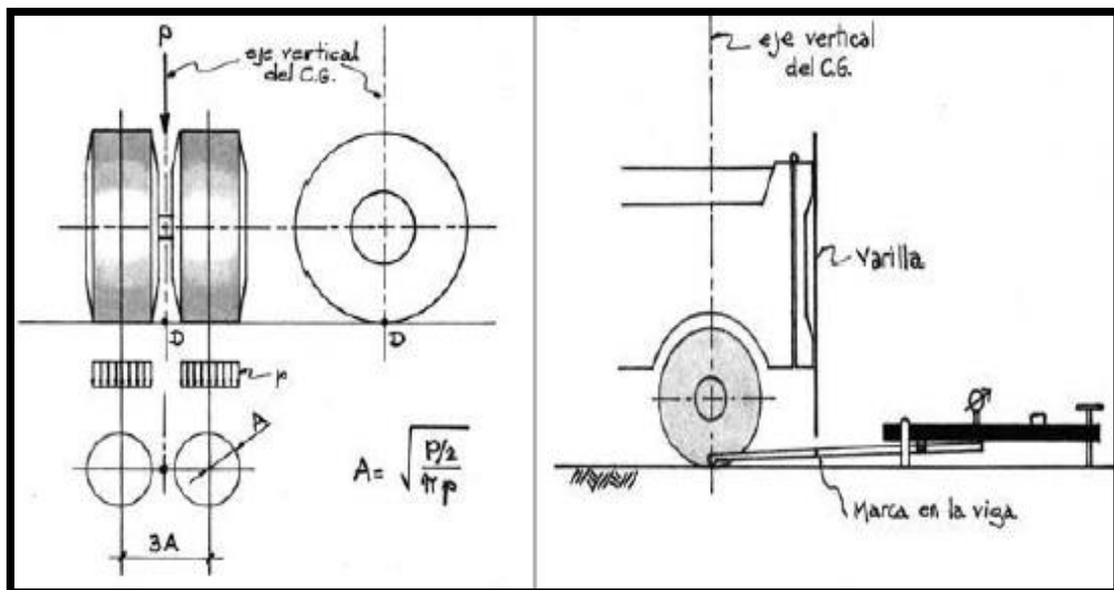
Figura 6: Esquema y principio de operación de la Viga Benkelman

- D) Centrado del extremo delantero de la Viga Benkelman en la proyección vertical del centro de gravedad del eje trasero de la volqueta, debe situarse en el medio del Par de ruedas. Figura 5.
- E) Nivelación de la viga, colocación del extensómetro y puesta en cero del mismo, Esta posición se asumirá como 100 o 200.
- F) Colocar la regla en la rasante haciendo coincidir el "0" con la proyección vertical del eje de la rueda trasera.
- G) Ordenar el avance del camión a muy baja velocidad, recomendada es de 1(cm/seg).
Anotar las lecturas del dial en el estado inicial (deflexión máxima), a 0.25 m. y Cuando el pavimento este totalmente libre de deflexión (>5 m). Tomar la temperatura del pavimento para cada ensayo.
- H) Repetir este procedimiento en cada uno de los puntos de ensayo.

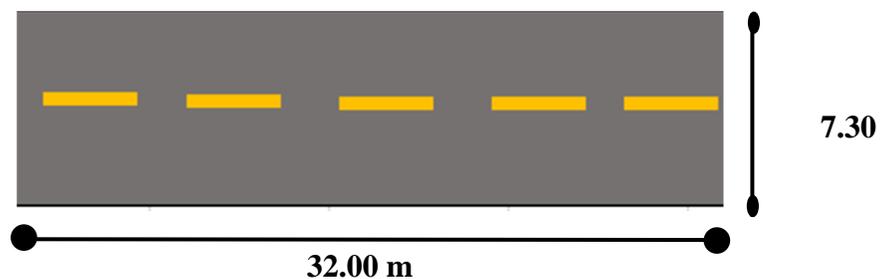
Datos de la calzada

El área de la unidad del muestreo 230 m². Esta dentro del rango establecido por el método PCI, se comenzó con un recorrido de la carretera de dos sentidos, inspección minuciosa en todo el tramo, la primera unidad del muestreo se inició a partir de la progresiva 0+000 km, en el punto 1 con referencia en el letrero de cruce San Nicolas, la Higueras con la dirección aguas hacia abajo hasta llegar al punto 5 a la altura del letrero Padcaya –Tarija - colon norte. Se evaluará 165 unidades de muestras.

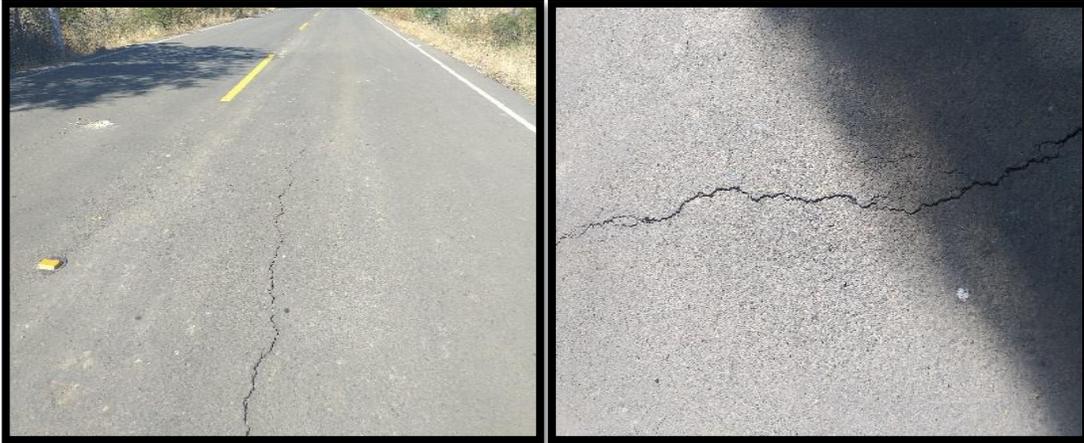
Se reconoce cada falla del pavimento con sus respectivas fotografías (anexo)

Ejemplo, del tramo 3 progresiva de inicio 3+104 progresiva final 3+136, unidad de la muestra 98.

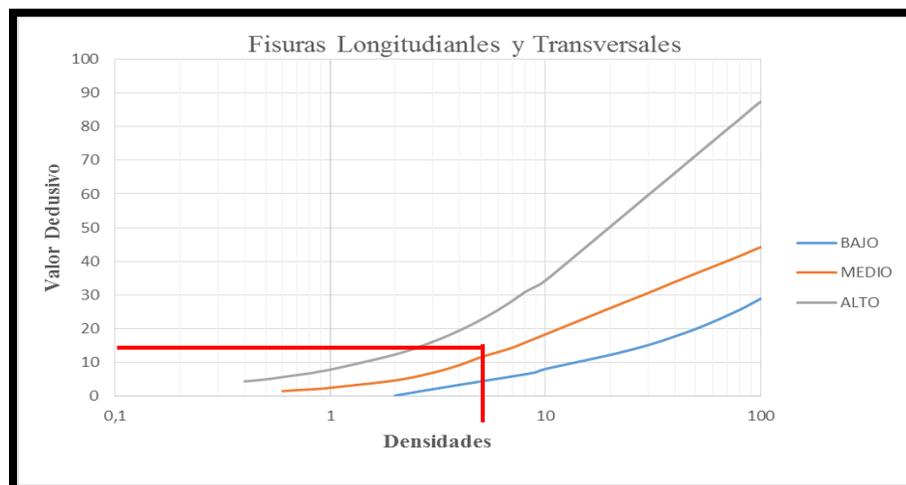
Tabla 8: Obteniendo del valor deducido (Vd.)

Para calcular el “valor deducido” se determina mediante el uso de las curvas **figura 8** o **tablas 7** se obtiene el s “valor deducido” de acuerdo con el tipo de falla. Se trata de una falla Nro. 20 (Fisuras longitudinal y transversal) de severidad alta y de una densidad de 4.35 %; en función a estos parámetros se obtiene el valor deducido 20.00 se debe entrar a la gráfica con el valor de la densidad y proyectar una línea vertical hasta que intercepte con la curva de severidad que corresponda, este tipo de falla se encuentra en el nivel de severidad “alto”, para obtener el valor deducido mediante el gráfico se proyecta una línea horizontal hasta que intercepte el eje de las ordenadas en el que se encuentra el “valor de deducción”, o de lo contrario interpolar el valor deducido de la Tabla 9; para así obtener mayor exactitud.

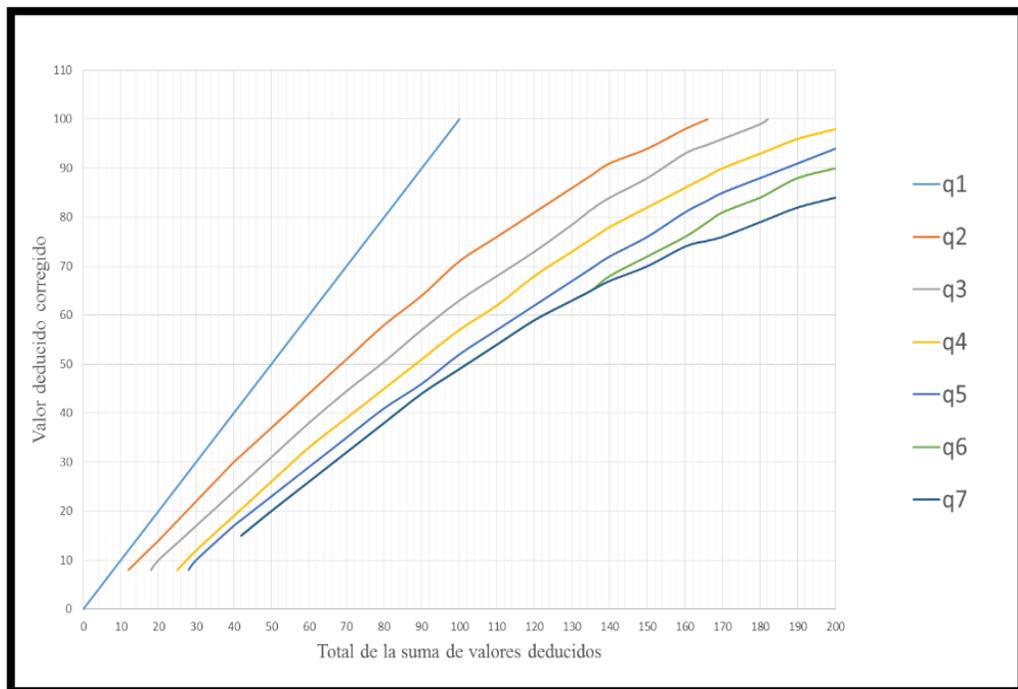
Tabla 11: Curva de obtención del valor deducido corregido (cdv)

Para cada valor deducido individual se determinó el valor deducido corregido mediante la **Figura 10**; para obtener mayor exactitud en el cálculo del valor deducido corregido se utilizó la **Tabla 10**; de los valores deducidos corregidos se escoge el “máximo valor deducido corregido (cdv)” para determinar el PCI, restando 100 al valor deducido corregido máximo obtenido.

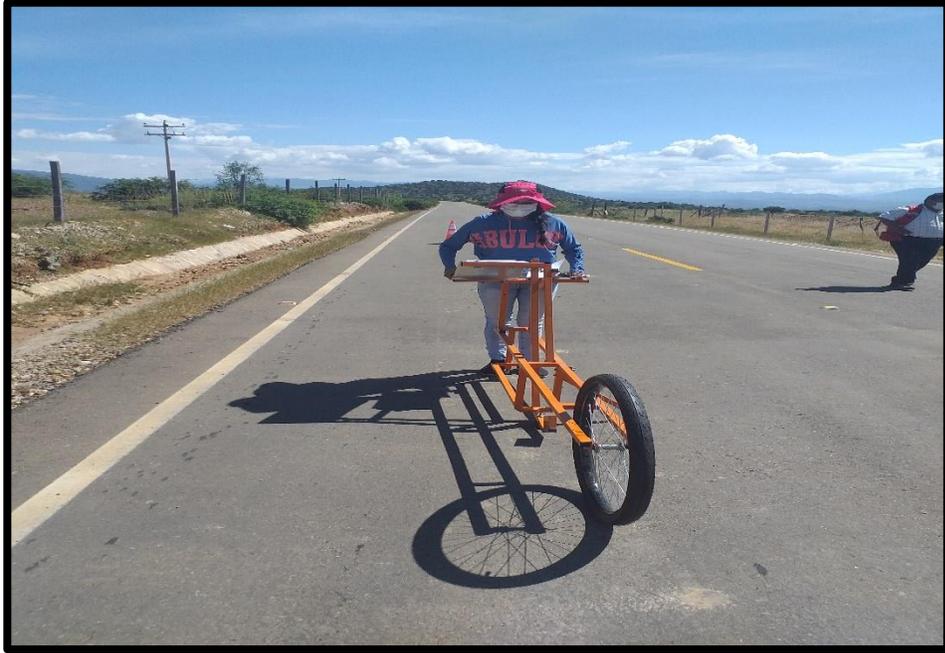
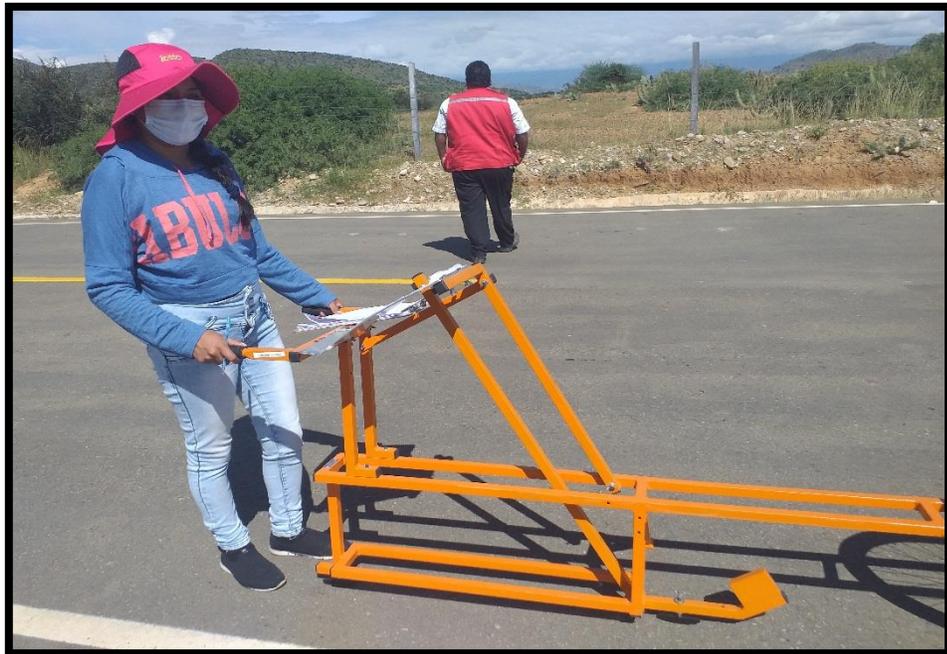
Imagen 26: Equipo de Merlín

Se realizó la evaluación del primer tramo de estudio con el equipo MERLIN, tomado como tramo de muestra el comprendido entre las progresivas del tramo Colon Norte (Cruce San Nicolas) – Colon Sud. Los resultados de la evaluación se muestran en cuadro siguiente y formatos de cálculo del IRI en los sub tramos de 400m como lo indica la guía de evaluación de rugosidad con el MERLIN se encuentran en los anexos.

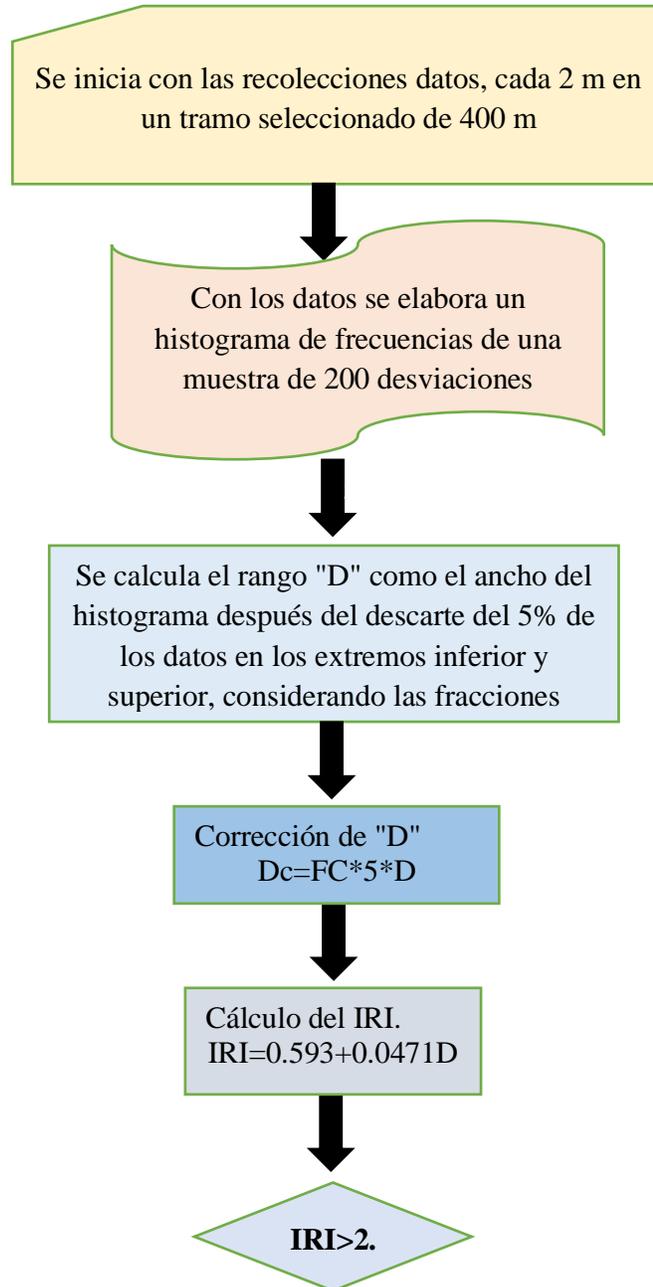
Ilustración 3: Esquema del IRI

Para pavimentos para recado asfáltico IRI debe ser menor o igual a 2.5 m/km Para pavimentos con sellado asfáltico el IRI debe ser menor o igual a 3.0 m/km.

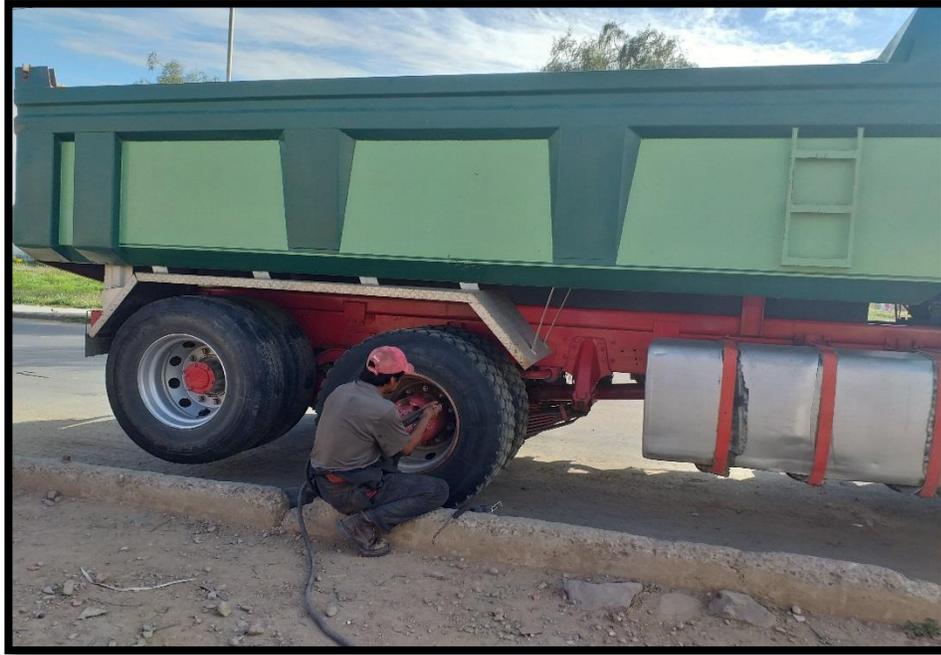
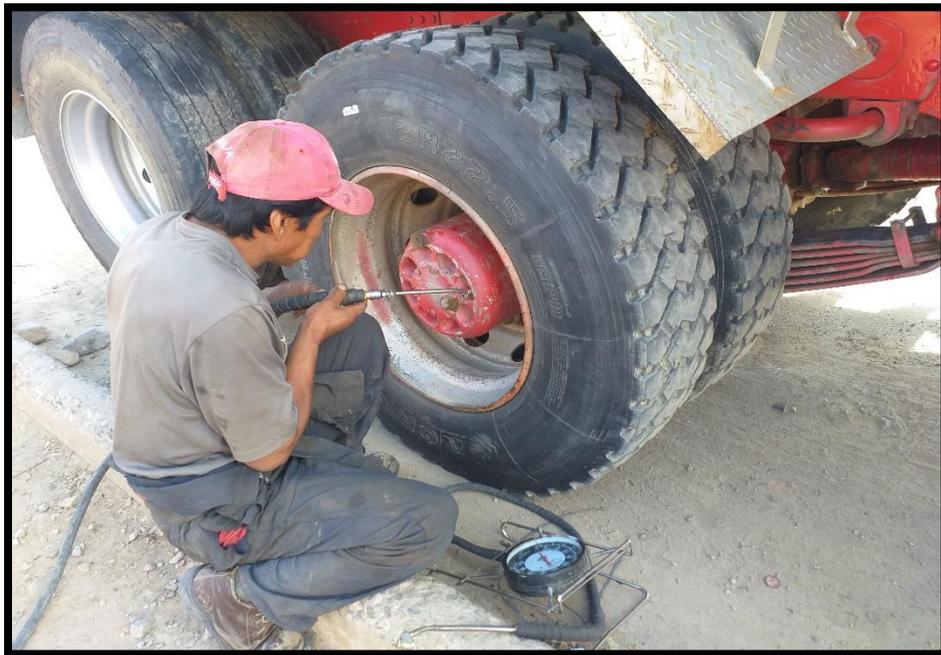
Imagen 37: Inflado de las llantas dobles a una presión de 80 PSI

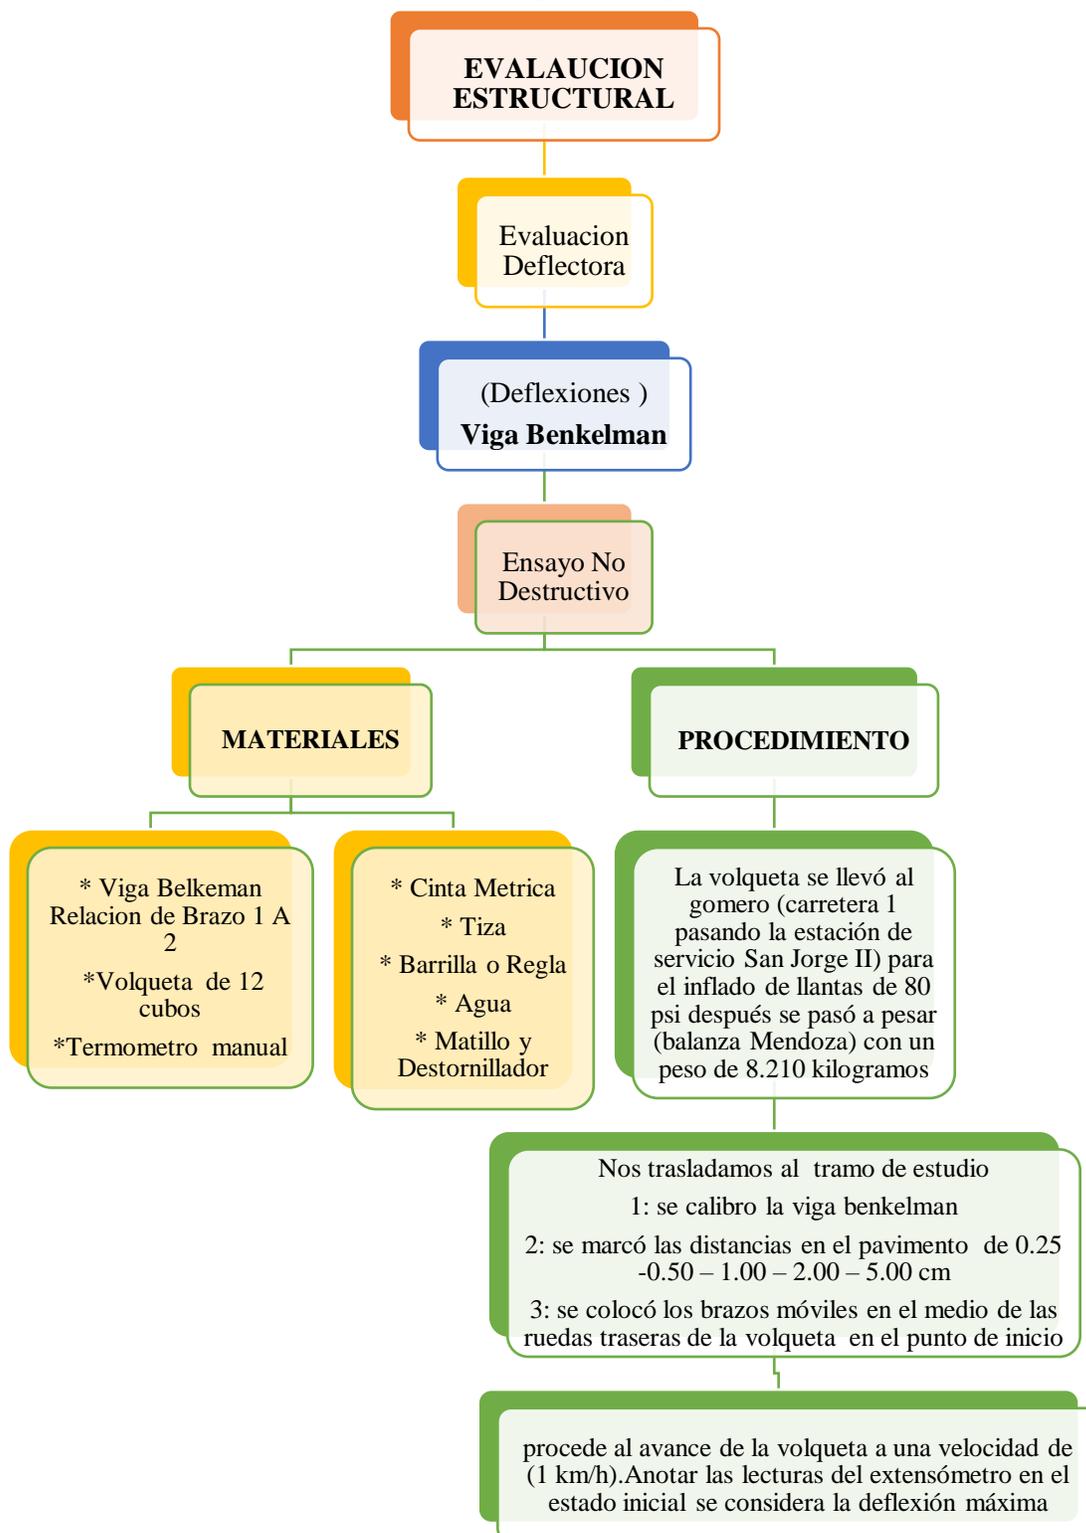
Ilustración 4: Esquema Viga Benkelman

El pavimento flexible del tramo colon norte (san Nicolás) – colon sud tiene capacidad estructural suficiente para resistir las solicitaciones del tráfico de diseño, siempre que la deflexión máxima sea menor que la deflexión admisible. Cabe mencionar que la planilla de resultados obtenidos aplicada a esta metodología se encuentra adjunta en el (Anexo 11 Calculo de la Viga Benkelman).

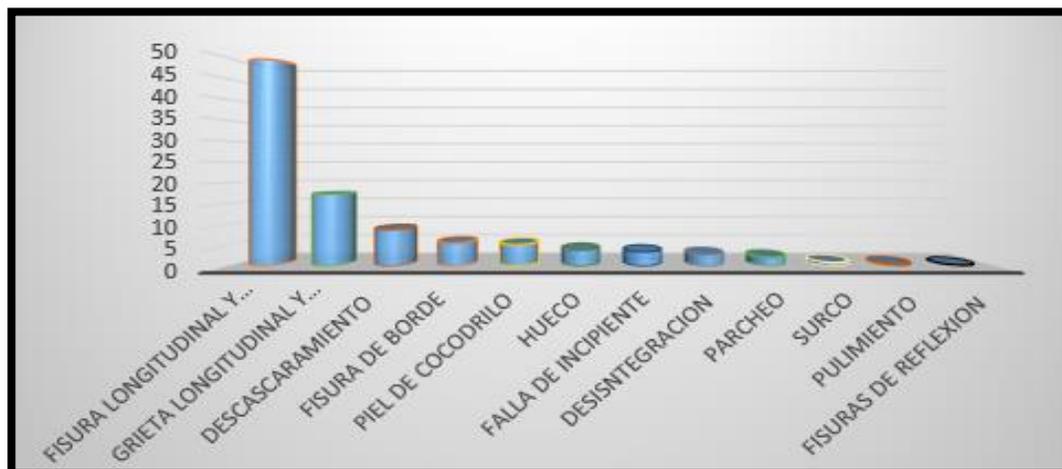
Figura 10: Panel de fallas en general

Representación gráfica del 100% de fallas que presentaría el tramo sería los siguientes

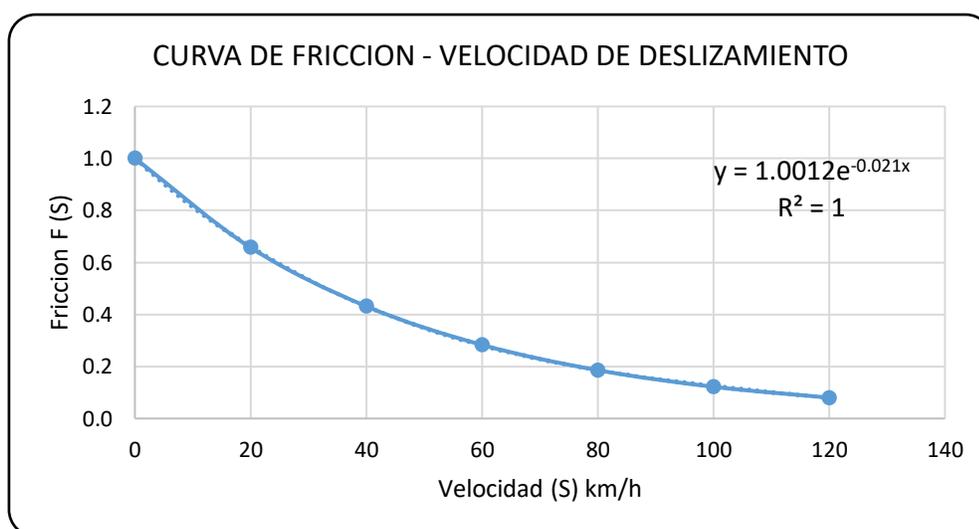
Tabla 43: Curva de fricción – velocidad de deslizamiento

S	0	20	40	60	80	100	120
	F(0)	F(20)	F(40)	F(60)	F(80)	F(100)	F(120)
F (S)	1.001	0.657	0.431	0.283	0.186	0.122	0.080

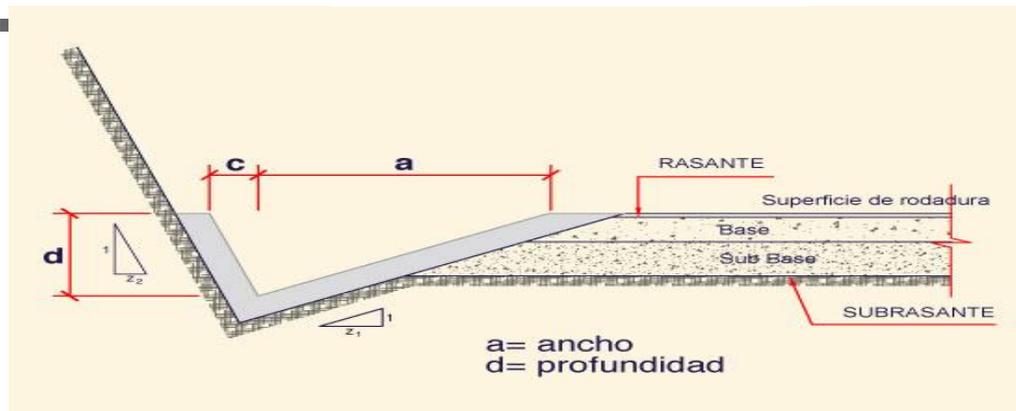
Figura 11: Cuneta

Cunetas: Las cunetas se proyectan para todos los tramos ubicados al pie de los taludes de corte, y/o en los lugares donde se esperen flujos considerables de agua que puedan interferir con la transitabilidad de la carretera.

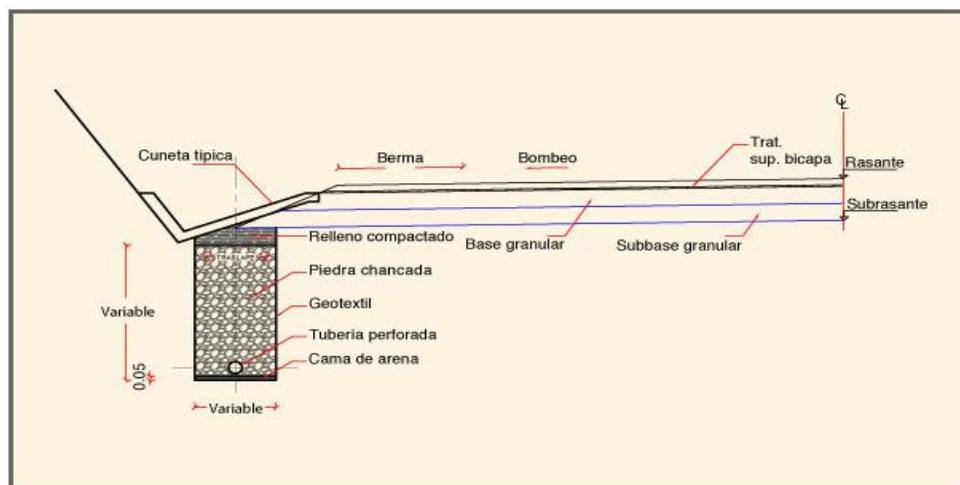
Figura 12: Drenaje subterráneo

Drenaje subterráneo: El sub drenaje consiste en la evacuación de aguas sub superficiales por medio de conductos entubados colocados debajo de la superficie.
