CAPÍTULO I

INTRODUCCIÓN

Es por ello que la tesis que se presenta , desarrolla el tema sobre uno de estos pavimentos, el cual se refiere a una evaluación de vida útil de un pavimento flexible sobre empedrado lo cual se va realizar un conjunto de operaciones y métodos y así analizar los grados de deterioro y estado de la misma.

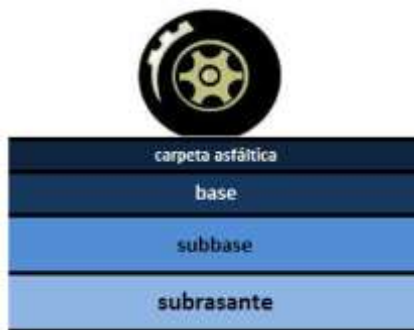
Gráfico 2.1:1 Estructura del pavimentó flexible

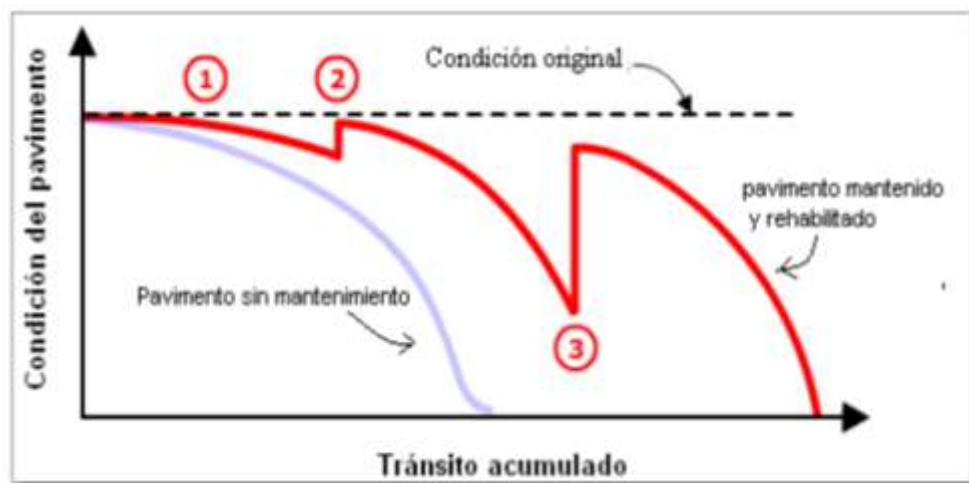
Gráfico 2.2:2 Ciclo de vida de los pavimentos con mantenimiento y rehabilitación

Se puede observar la curva gris que representa el comportamiento de un pavimento sin intervención y la de color rojo con mantenimiento y rehabilitación. En la curva roja se identificación tres puntos, los cuales se describen a continuación:

En el punto 1 el pavimento se deteriora con menor rapidez debido a trabajos de mantenimiento. En el punto 2 se aplica un trabajo inicial de rehabilitación que restaura la condición del pavimento. Por ultimo en el punto 3 se realiza una segunda intervención de rehabilitación que restaura la mayoría de la condición original del pavimento

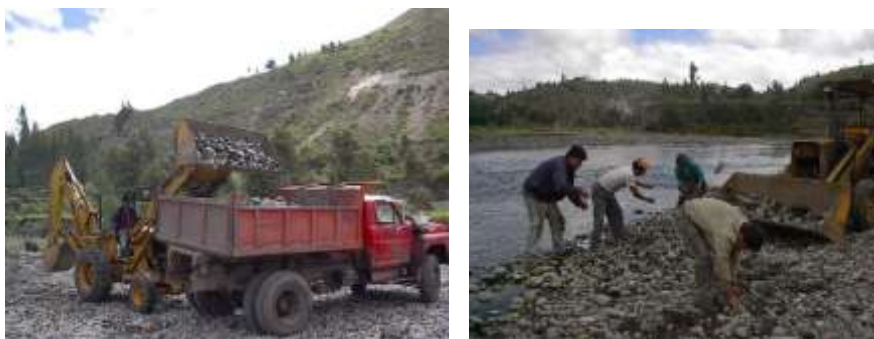
Si el procedimiento de explotación se realiza mecánicamente, el equipo necesario se constituirá por una cargadora frontal, excavadora o retroexcavadora, volqueta de al menos 6 m³, zaranda con paso máximo de 15 cm, y zaranda con paso máximo de 8 cm. En caso de que la explotación sea manual se requerirá exclusivamente una retroexcavadora o cargadora frontal para efectuar la carga en la volqueta.

Imagen 2.3:1 Explotación con maquinaria y explotación manual

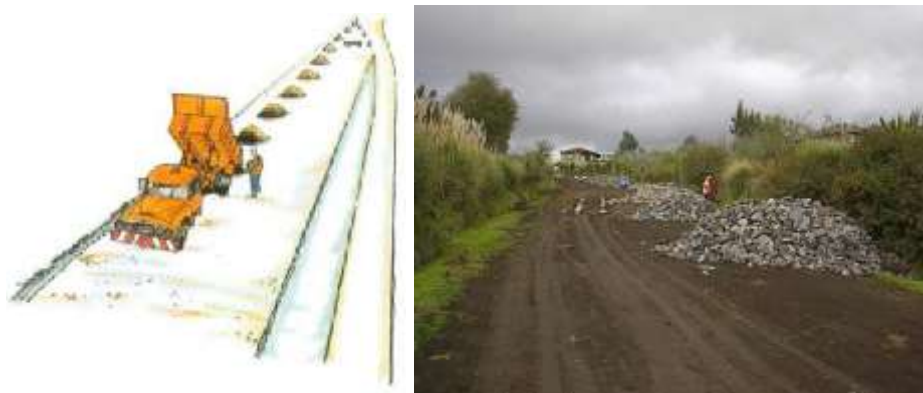
Cuando la distancia de la mina al centro de gravedad del camino en construcción sea inferior a 200 metros, se procurará realizar un transporte manual mediante el empleo de carreterillas y con la participación de la comunidad; si el transporte fuese menor al señalado, el material clasificado será transportado en volquetes hasta el proyecto, y se distribuirá de tal manera que la distancia entre cada montón de piedra permita una correcta utilización del material.

Imagen 2.3:2 Transporte y Acopio de Material en el Proyecto

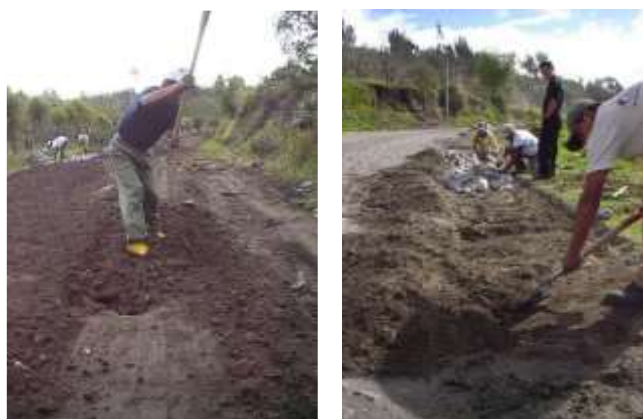
La piedra partida o canto rodado será colocada a mano, para lo cual requiere de un martillo o combo de 2 kg, que servirá para hincar las piedras. Adicionalmente, una vez terminada la capa de empedrado, se deberá compactar la piedra mediante el paso sin vibración de un rodillo liso de 4 a 8 toneladas. A la subrasante terminada y compactada, se la disgregará en un espesor de 2 cm aproximadamente, que servirá como cama de apoyo para la colocación de la piedra; este trabajo se efectuará con herramientas manuales, esto es picos y rastrillos.

Imagen 2.3:3 Disgregación de Subrasante

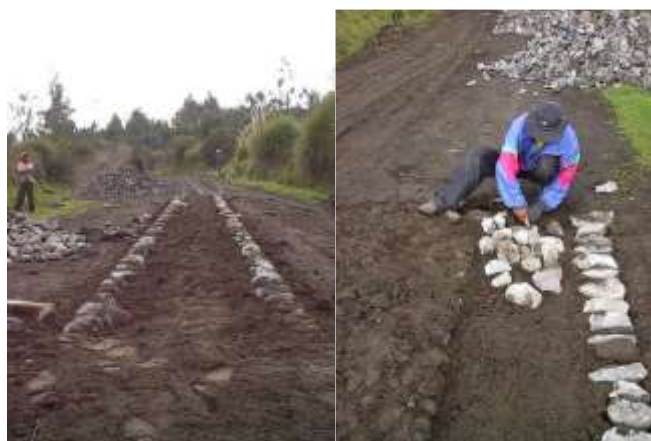
Una vez disgregada la subrasante se colocarán las piedras maestras o cordones maestros con la piedra de mayor tamaño en los ejes, bordes o límites de carriles. Adicionalmente deben colocarse maestras longitudinales intermedias entre el eje y el borde del camino. La distancia entre maestras no debe ser mayor a 1.50 metros.

Imagen 2.3:4 Colocación de Maestras o cordones maestros y empedrado

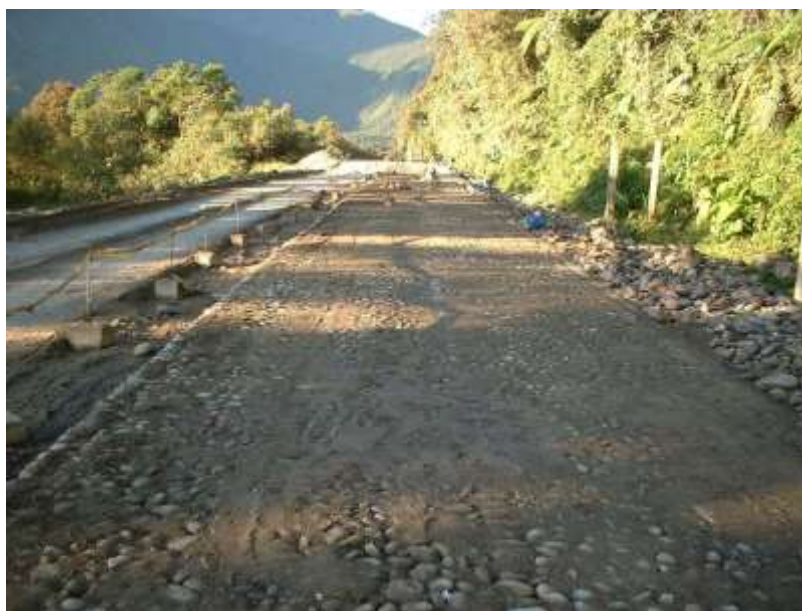
Imagen 2.3:5 Terminado del empedrado

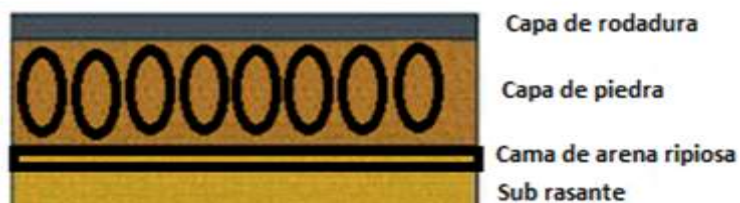
Habitualmente un pavimento flexible sobre empedrado está compuesto de las siguientes capas: una sub rasante, una capa o cama de arena ripiosa, una capa de piedra estaquilla y maestra y finalmente la capa de rodadura formada típicamente por una mezcla de agregado pétreo y cemento asfáltico.

Gráfico 2.4:1 Estructura de un pavimento flexible sobre empedrado

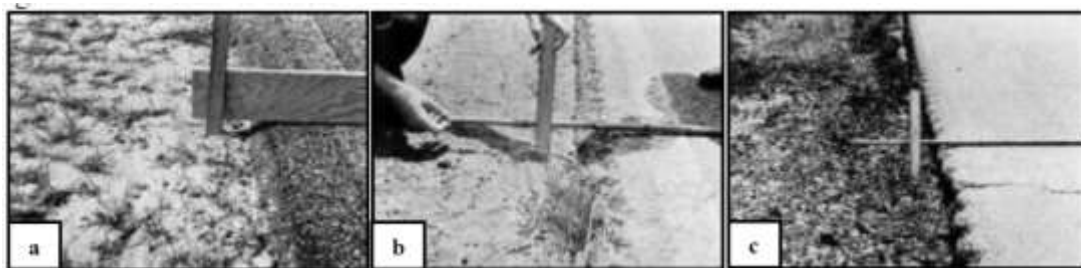
Imagen 2.9:9 Desnivel carril - berma de nivel de severidad bajo (a), medio (b) y alto (c).

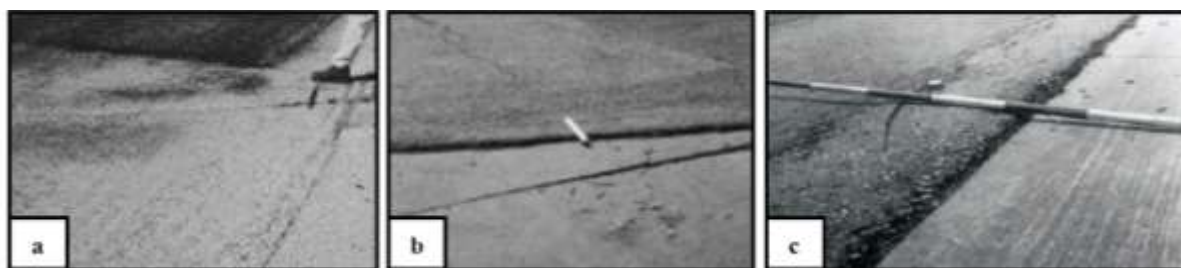
Unidad de medida – Los desplazamientos son medidos en metros cuadrados. Los desplazamientos que ocurren en parches son considerados para calificar los mismos y no se toman en cuenta como fallas por separado.

Imagen 2.9:15 Desplazamiento de nivel de severidad bajo (a), medio (b) y alto (c).

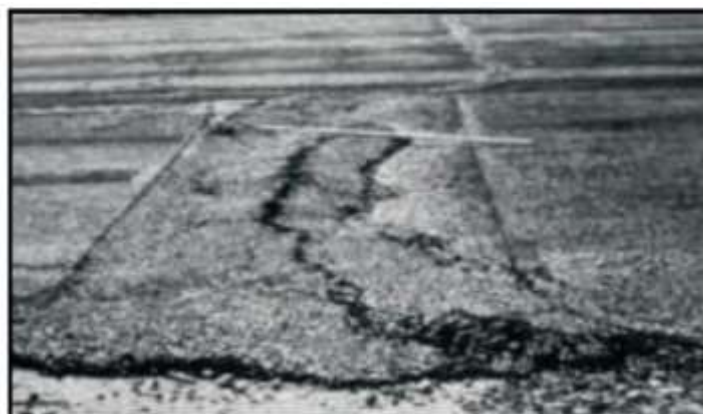
Imagen 2.9:17 Hinchamiento de alta severidad.

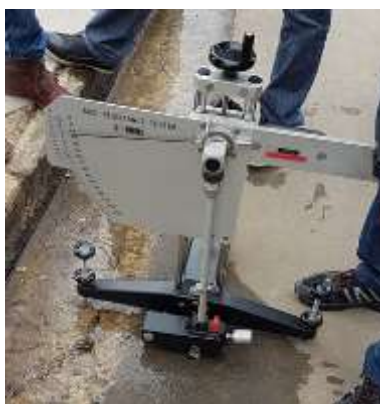
Imagen 2.10:2 Péndulo británico

El procedimiento tiene por objeto obtener un Coeficiente de Resistencia al Deslizamiento (C.D.R) que, manteniendo una correlación con el coeficiente físico de rozamiento, valore las características antideslizantes de la superficie de un pavimento. Los resultados obtenidos mediante este ensayo no son necesariamente proporcionales o correlativos con medidas de rozamiento hechas con otros equipos o procedimientos.

Este ensayo consiste en medir la pérdida de energía de un péndulo de características conocidas provisto en su extremo de una zapata de goma, cuando la arista de la zapata roza, con una presión determinada, sobre la superficie a ensayar y en una longitud fija. Esta pérdida de energía se mide por el ángulo suplementario de la oscilación del péndulo.

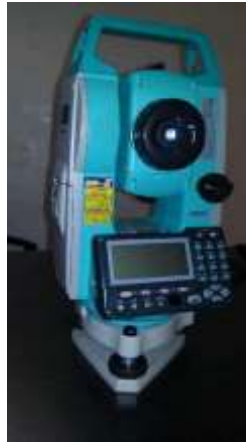
La precisión de las medidas es del orden de la diezmilésima de gradián en ángulos y de milímetros en distancias, pudiendo realizar medidas en puntos situados entre 2 y 5 kilómetros según el aparato y la cantidad de prismas usada. Para el óptimo desempeño de las estaciones totales es necesario que el equipo esté calibrado; para ello se debe dar mantenimiento y ajustes mediante el uso de un colimador.

Imagen 2.11:2 Estación total Sokkia

La obtención de los puntos para la determinación de la condición del pavimento se realizara con el equipo de estación total, en las muestras ya determinadas por el método PCI en intervalo de 50 cm, pero el cálculo del IRI se realizara mediante el programa ProVAL detallando el mismo a continuación.

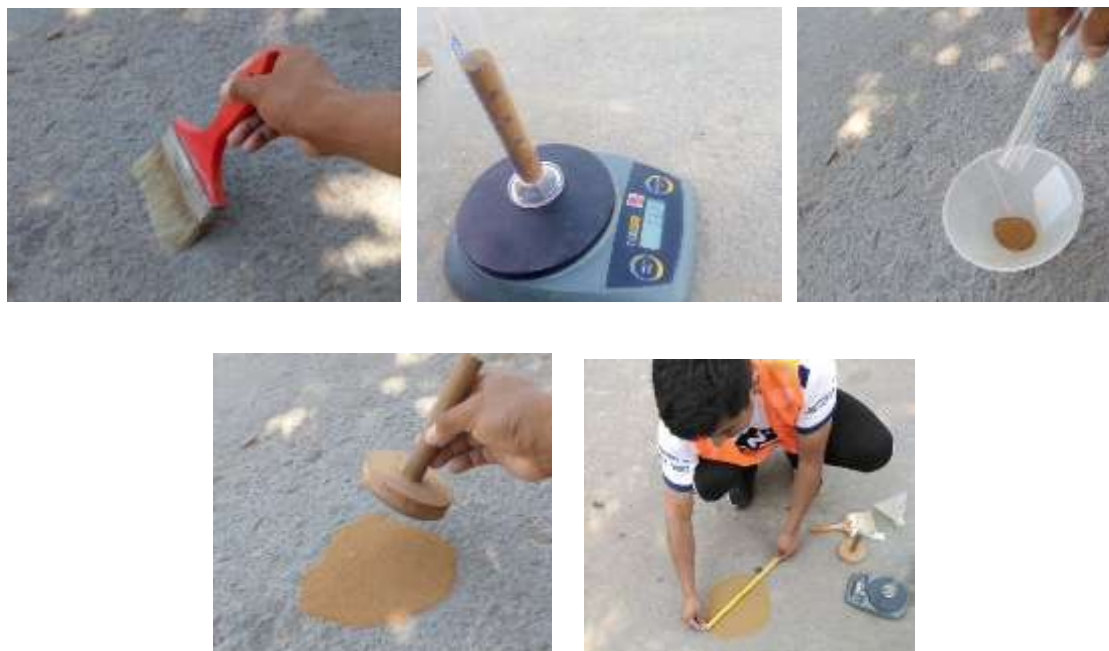
Imagen 3.2:1 El Ensayo del Parche de Arena proporciona la Profundidad Media de la Textura o Mean Texture Depth (MTD).

Para el ensayo del círculo de arena para cada calle se dividió en cada 20 metros para sacar la macro textura, donde de cada punto se izó cinco mediciones, para después sacar un promedio total de la textura final. Este procedimiento se realizó para las 30 cuadras en estudio. Por ejemplo la calle 11 de febrero del barrio Lourdes tiene una longitud de 102 metros donde dividiendo cada 20 metros tenemos seis puntos donde cada punto se realizó cinco mediciones.

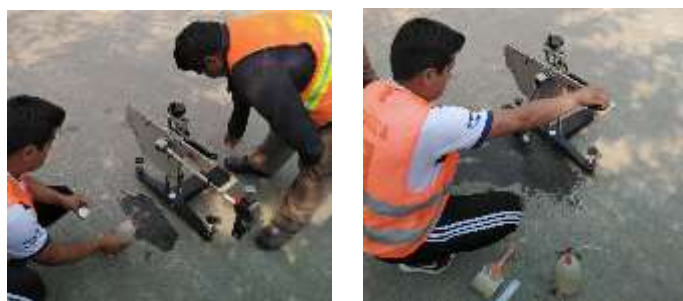
Para la medición del péndulo se dividió cada calle en 20 m y en cada punto se izó cinco mediciones tomando en cuenta la temperatura en cada punto. Sacando todas las mediciones de cada calle se realizó un promedio total para tener un valor promedio de la resistencia al deslizamiento de cada calle. Este procedimiento se realizó para las 30 cuadras en estudio.

Imagen 3.2:2 Ensayo del péndulo británico

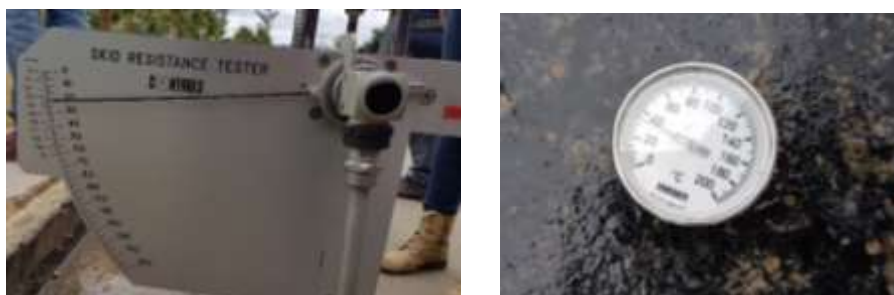
Imagen 3.2:3 Lecturación del péndulo y la temperatura del pavimento

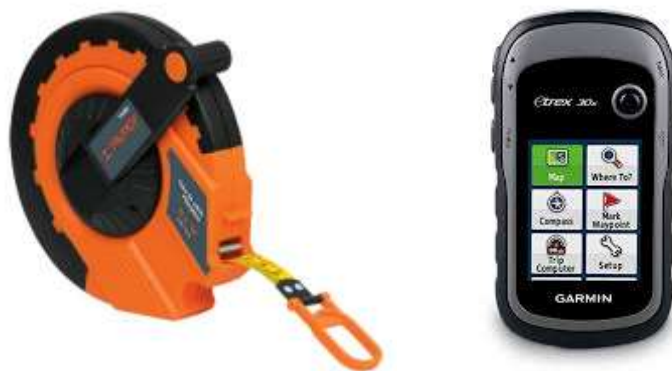
Para la medición del IRI lo realizamos mediante la estación total, que para cada calle con ayuda de una cinta métrica se midió cada 0,5 m y en cada medida se medía su cota de elevación.

Imagen 3.2:4 Wincha para medir cada 0,5 m y GPS para la ubicación de la estación total

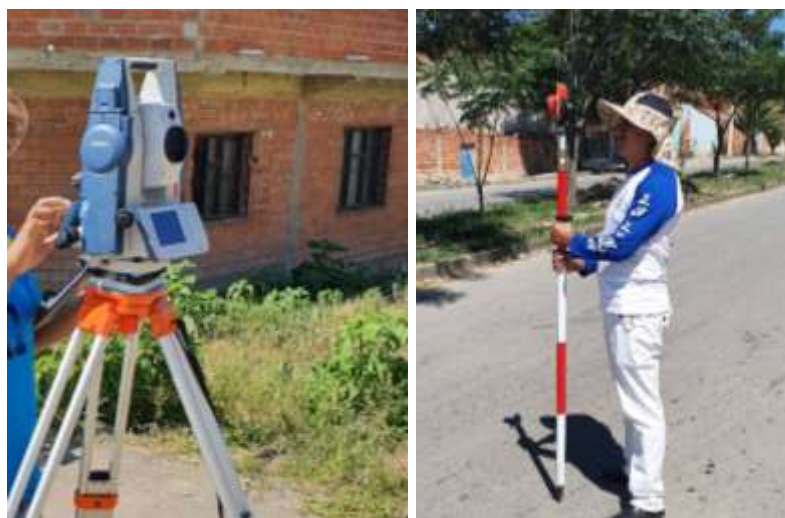
Imagen 3.2:5 Equipo estación total, con el prisma utilizado para sacar las cotas de cada calle

Como ejemplo tenemos la calle 11 de febrero la cual mide 102 m, que sacamos una cota a cada 0,5 m donde se tuvieron 205 puntos en toda la calle.

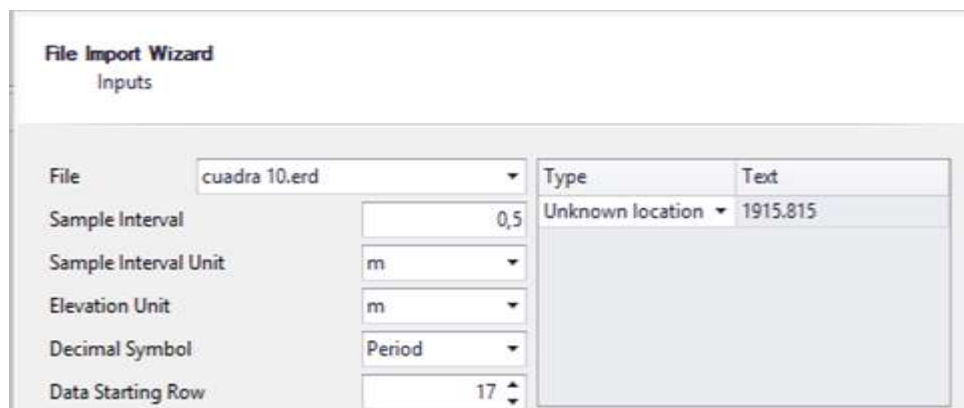
Se configura los parámetros según la siguiente imagen y clic en Next

Imagen 3.2:7 Configuración de inicial de ProVAL

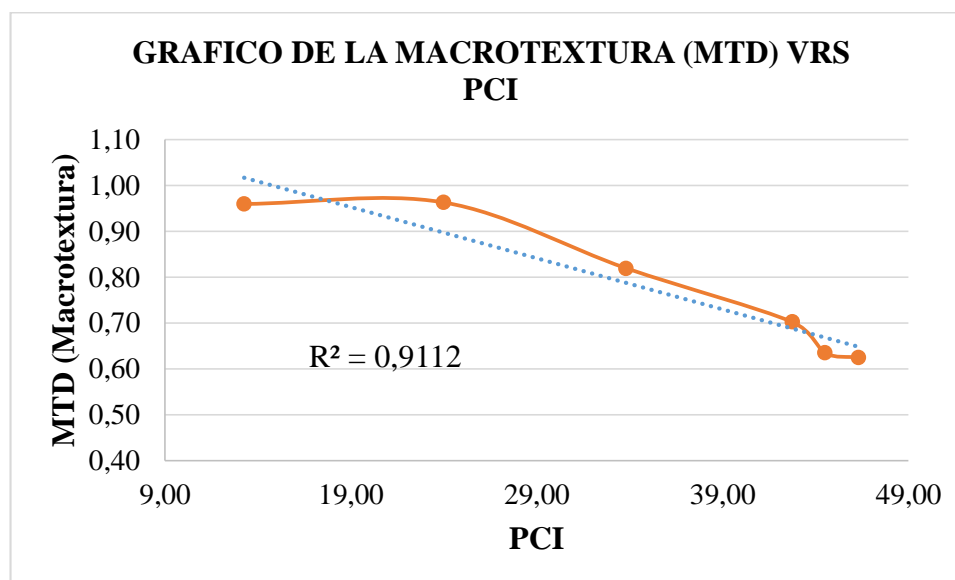
Gráfico 4.1:1 valor MTD promedio del circulo de arena versus el PCI

Como se observa el gráfico de la macro textura vs. PCI se puede ver que se tiene una relación positiva y a medida que las calles tienen más años de servicio se tiene valores desfavorables o resultados malos, por ejemplo en el año 2002 el MTD promedio es de 0,96 que es una textura gruesa lo cual indica una rodadura desgastada, que provoca mucho ruido y el PCI del mismo punto es un resultado promedio de 9,5 que corresponde a una clasificación de fallado indicando una calle muy destruida.

En el cuadro siguiente se tiene el resumen de los resultados de la textura y del PCI donde se puede ver que tiene relación los valores, porque calles con PCI de clasificación fallado o malo presentan texturas gruesas que indican que se tiene ya una calle desgastada porque tienen varios años de servicio.

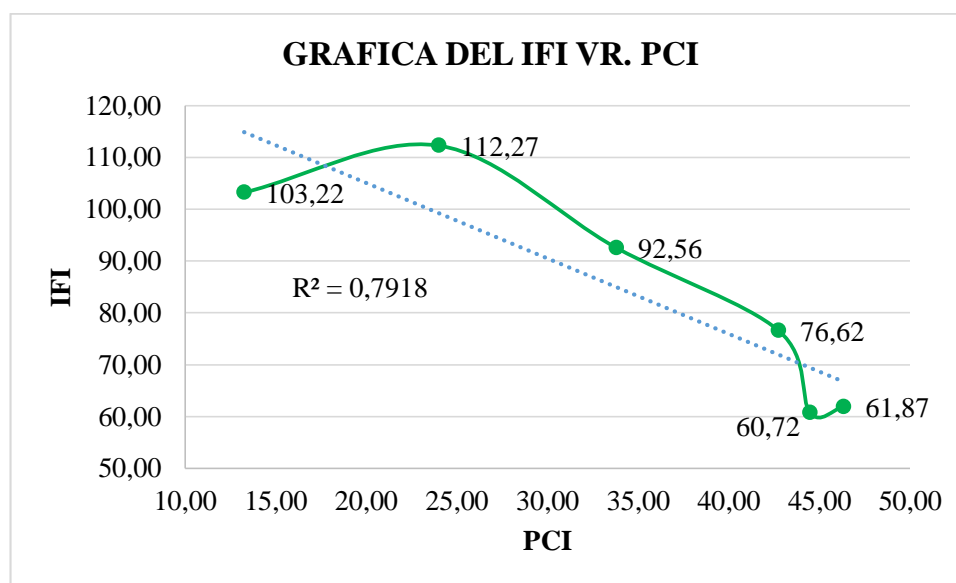
Como se puede ver en la gráfica del IFI y del PCI se relacionan, porque se puede ver que a medida que el valor del IFI es elevado, también se tiene un PCI alto o desfavorable haciendo notar que ambos muestran el desgaste que tiene la calle y coinciden en decir que la calle está o no en mal estado.

Gráfico 4.1:3 Relación del IFI vs. PCI
