# CAPÍTULO I

## DISEÑO TEÓRICO

### EVALUACIÓN SUPERFICIAL Y ESTRUCTURAL DEL PAVIMENTO FLEXIBLE

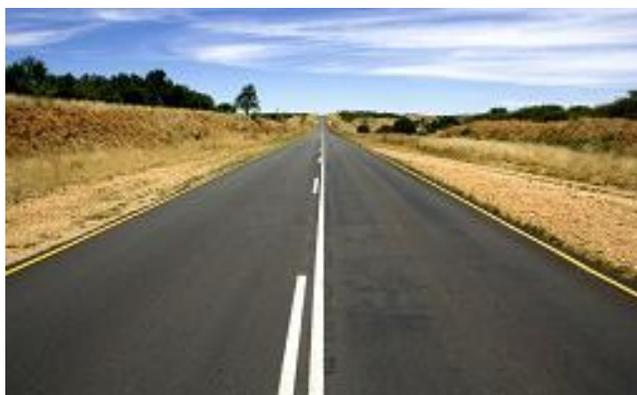
**Figura 1.** Pavimento flexible

La construcción de pavimentos flexibles se realiza a base de varias capas de material. Cada una de las capas recibe cargas por encima de la capa. Cuando las supera la carga que puede sustentar traslada la carga restante a la capa inferior. De ese modo lo que se pretende es que poder soportar la carga total en el conjunto de capas.<sup>1</sup>

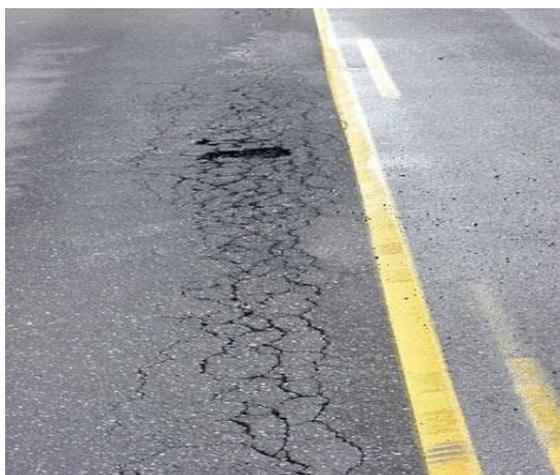
**Figura 2.** Piel de cocodrilo.

Las grietas de fatiga o piel de cocodrilo son una serie de grietas interconectadas cuyo origen es la falla por fatiga de la capa de rodamiento bajo acción repetida de las cargas de tránsito. El agrietamiento se inicia en el fondo de la capa asfáltica (o base estabilizada) donde los esfuerzos y deformaciones unitarias de tensión son mayores bajo la carga de una rueda. La piel de cocodrilo se considera como un daño estructural importante y usualmente se presenta acompañado por ahuellamiento.

La mayor dificultad en la medida de este tipo de daño radica en que, a menudo, dos o tres niveles de severidad coexisten en un área deteriorada. Si estas porciones pueden ser diferenciadas con facilidad, deben medirse y registrarse separadamente. De lo contrario, toda el área deberá ser calificada en el mayor nivel de severidad que se presente.

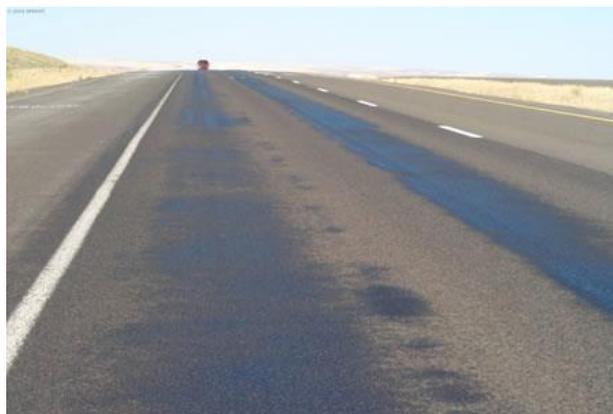
**Figura 3.** Exudación.

Se mide en metros cuadrados (m<sup>2</sup>) de área afectada. Si se contabiliza la mancha no deberá contabilizarse el pulimento de agregados.

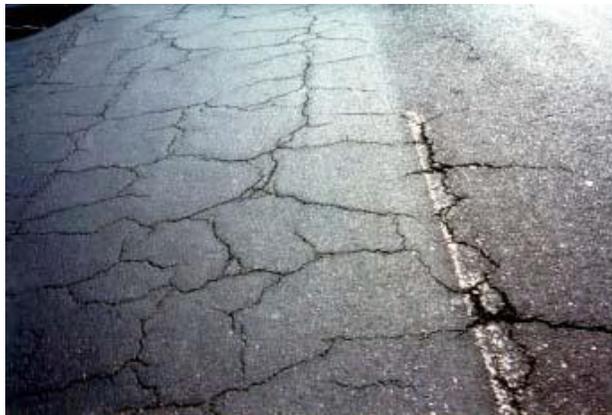
**Figura 4.** Fisura en bloque.

Las grietas en bloque son grietas interconectadas que dividen el pavimento en pedazos aproximadamente rectangulares. Los bloques pueden variar en tamaño de 0,30 m x 0,30 m a 3,0 m x 3,0 m. Las grietas en bloque se originan principalmente por la contracción del concreto asfáltico y los ciclos de temperatura diarios. Las grietas en bloque no están asociadas a cargas e indican que el asfalto se ha endurecido significativamente. Normalmente ocurre sobre una gran porción del pavimento, pero algunos casos pueden aparecer en áreas sin tránsito.

Se mide en metros cuadrados (m<sup>2</sup>) de área afectada.

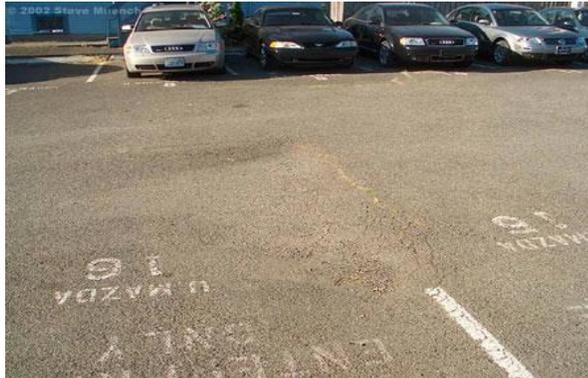
**Figura 5.** Abultamiento y hundimiento.

Se mide en metros lineales (m). Si el abultamiento ocurre en combinación con una grieta, ésta también se registra.

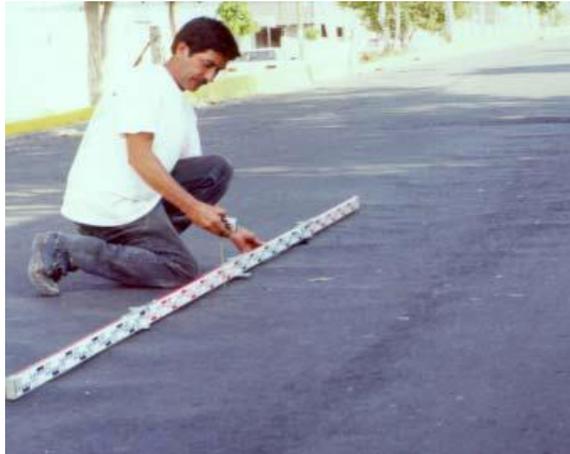
**Figura 6.** Corrugaciones.

Se mide en metros cuadrados (m<sup>2</sup>) de área afectada

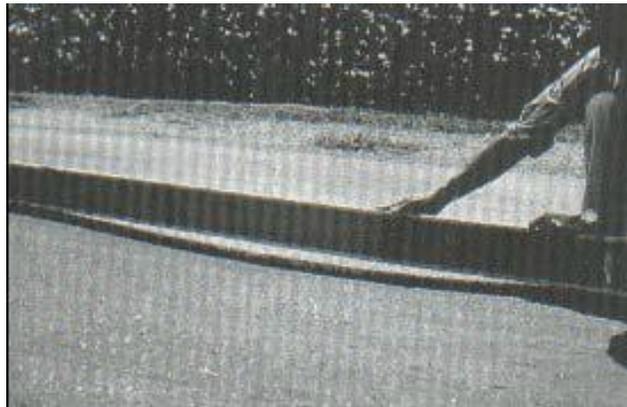
**Figura 7.** Depresiones.

Se mide en metros cuadrados (m<sup>2</sup>) del área afectada.

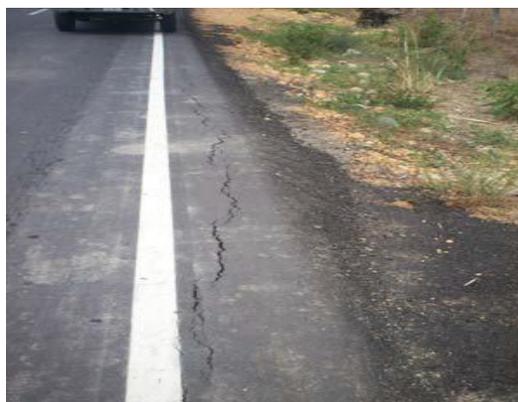
**Figura 8.** Fisuras de borde.

La grieta de borde se mide en metros lineales (m).

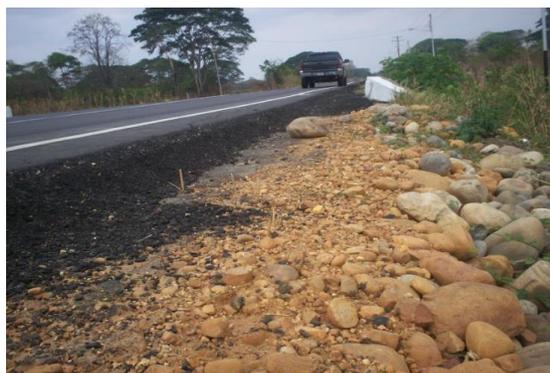
**Figura 9.** Desnivel carril-berma

Se mide en metros lineales (m).

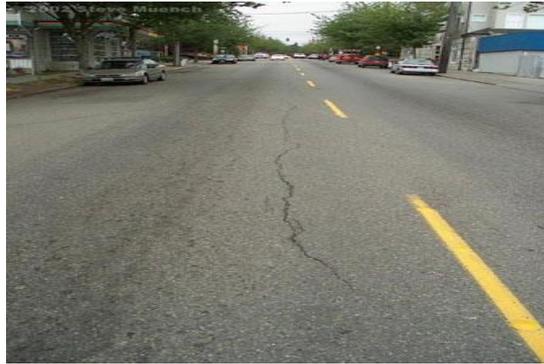
**Figura 10.** Fisuras longitudinales y transversales.

Se mide en metros lineales (m). La longitud y severidad de cada grieta debe registrarse después de su identificación. Si la grieta no tiene el mismo nivel de severidad a lo largo de toda su longitud, cada porción de la grieta con un nivel de severidad diferente debe registrarse por separado. Si ocurren abultamientos o hundimientos en la grieta, éstos deben registrarse.

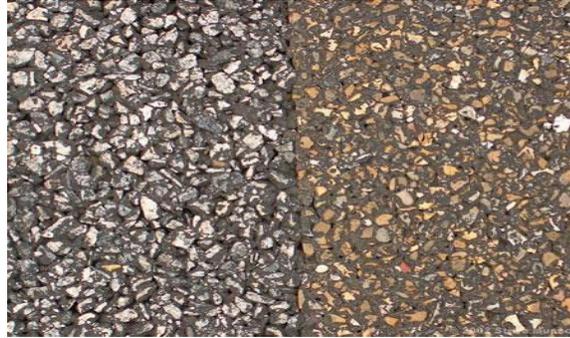
**Figura 11.** Agregados pulidos.

Se mide en metros cuadrados (m<sup>2</sup>) de área afectada. Si se contabiliza mancha del pavimento (exudación), no se tendrá en cuenta el pulimento de agregados.

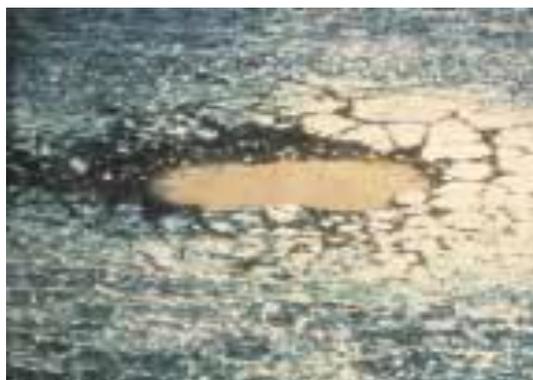
**Figura 12.** Huecos.

Si el diámetro del hueco es mayor que 762 mm. debe medirse el área total del hueco en metros cuadrados y dividirla entre (0,47 m<sup>2</sup>) para hallar el número de huecos equivalentes. Si la profundidad es menor o igual que 25,0 mm. los huecos se consideran de severidad media. Si la profundidad es mayor que 25,0 mm. la severidad se considera como alta.

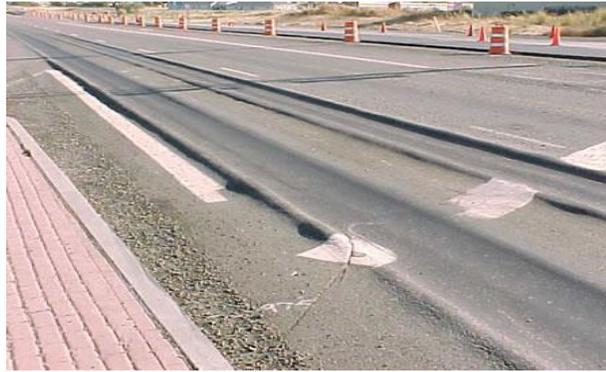
**Figura 14.** Ahuellamiento.

Se mide en metros cuadrados (m<sup>2</sup>) de área afectada y su severidad está definida por la profundidad media de la huella.

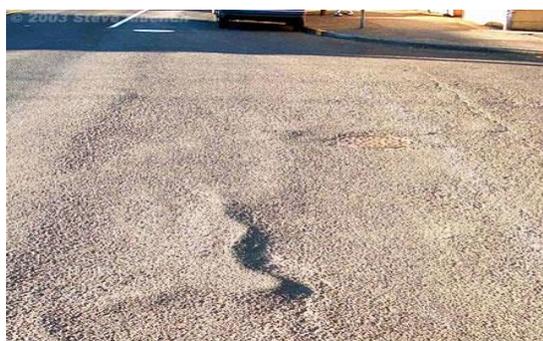
**Figura 15.** Desplazamiento o deformación por empuje.

Se mide en metros cuadrados (m<sup>2</sup>) de área afectada. Las deformaciones que ocurren en baches se consideran para el inventario de daños como baches.

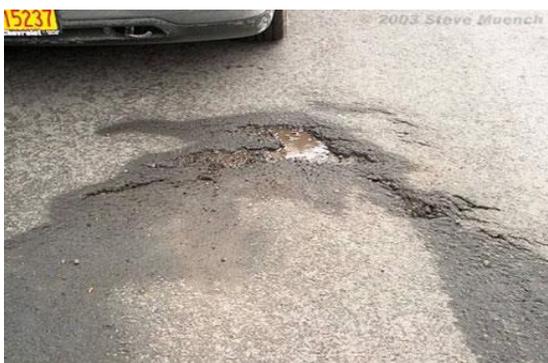
**Figura 16.** Fisura parabólica.

Se mide en metros cuadrados (m<sup>2</sup>) y se califica según el nivel de severidad más alto presente en la misma.

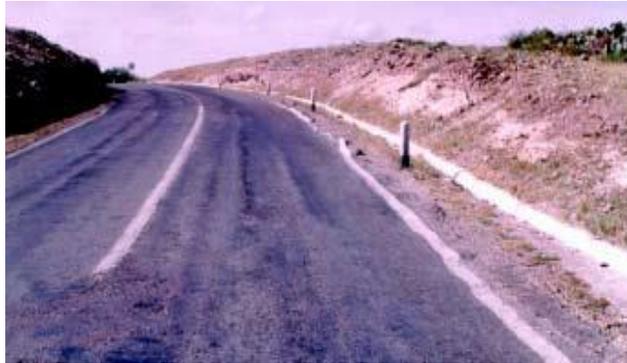
**Figura 17.** Hinchamiento.

Se mide en metros cuadrados (m<sup>2</sup>) de área afectada.

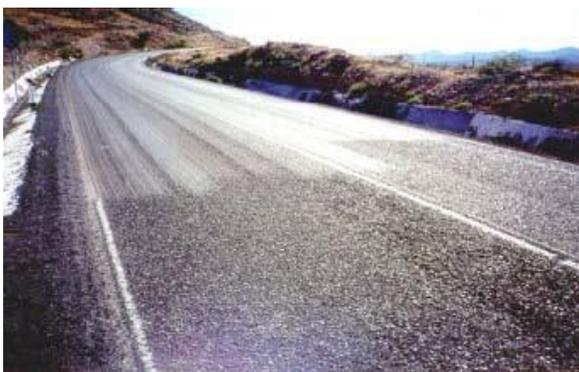
**Figura 18.** Disgregación y desintegración.

Se mide en metros cuadrados (m<sup>2</sup>) de área afectada.

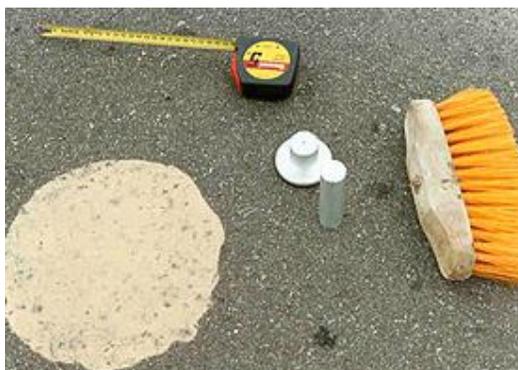
**Figura 20.** Círculo de arena.

Es un procedimiento que consiste en la cuidadosa aplicación de un volumen conocido de material sobre la superficie del pavimento y el posterior cálculo de la profundidad de textura a partir de la medición del diámetro promedio formado en la mancha de arena de material esparcido. La arena utilizada tiene una granulometría especificada en el método. Este método proporciona un valor conocido como profundidad de textura media (mean texture depth, mtd).

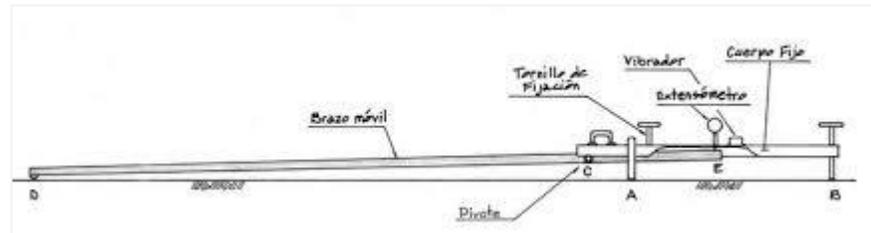
**Figura 21.** Esquema y principio de operación de la Viga Benkelman 1.

El deflectómetro Benkelman funciona según el principio de la palanca. Es un instrumento completamente mecánico y de diseño simple. Según se esquematiza en la **Figura 21**. La viga consta esencialmente de dos partes: (1) un cuerpo de sostén que se sitúa directamente sobre el terreno mediante tres apoyos (dos delanteros fijos “a” y un trasero regulable “b”) y (2) un brazo móvil acoplado al cuerpo fijo mediante una articulación de giro o pivote “c”, uno de cuyos extremos se apoya sobre el terreno (punto “d”) y el otro se encuentra en contacto sensible con el vástago de un extensómetro de movimiento vertical (punto “e”).

punto “d” de la viga, durante el procedimiento descrito. Es de anotar que en realidad lo que se mide es la recuperación del punto “d” al remover la carga (rebote elástico) y no la deformación al colocar esta. Para calcular la deflexión deberá considerarse la geometría de la viga, toda vez que los valores dados por los extensómetros ( $\epsilon'$ ) no están en escala real, sino que dependen de la relación de brazos existentes.

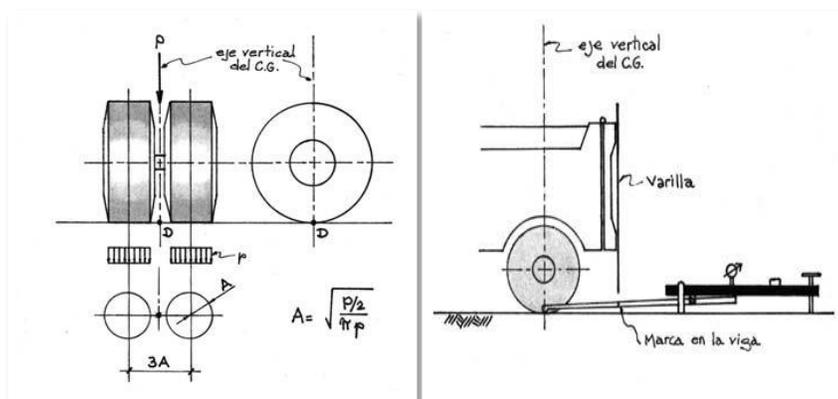
**Figura 22.** Esquema y principio de operación de la Viga Benkelman 2.

- Posicionamiento de la volqueta en el punto a ensayar, las ruedas gemelas deben estar situadas sobre la huella de circulación de los vehículos.
- Centrado del extremo delantero de la Viga Benkelman en la proyección vertical del centro de gravedad del eje trasero de la volqueta, debe situarse en el medio del par de ruedas. **Figura 22.**

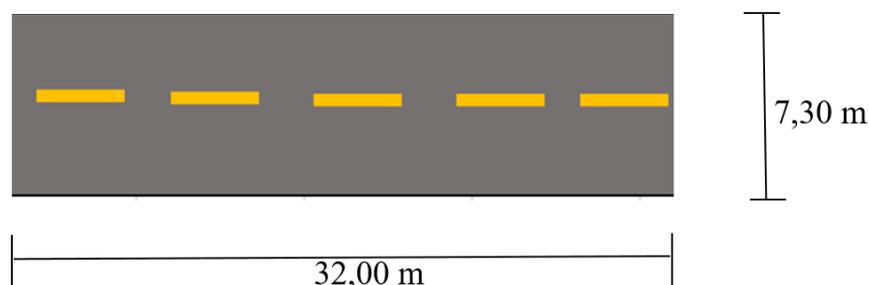
Unidades de muestreo para el método PCI. Área= 230 m<sup>2</sup>

En función a las medidas tomadas del ancho de calzada del pavimento en la Avenida Integración que es de 7,30 m. Debido a ello y guiándonos con el **Tabla 2**, se adoptó una longitud de 32 m para cada una de las áreas.

Una vez teniendo conocimiento de la longitud y el ancho de la unidad de muestreo se obtiene el área de muestreo que es de 230 m<sup>2</sup> que está dentro del rango establecido por el método PCI; con el fin de uniformizar las selecciones de estudio se usará un área uniforme de 230 m<sup>2</sup>.

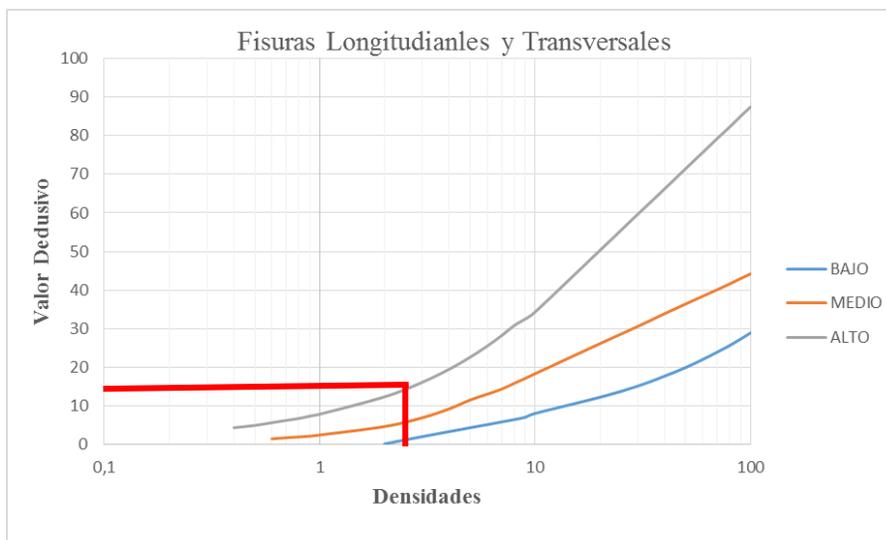
**Figura 25.** Obtención del valor deducido (vd).

Para calcular el “valor deducido” se determina mediante el uso de las curvas o tablas denominadas “valor deducido” de acuerdo con el tipo de falla. **Figura 25.**, **Tabla 8.**

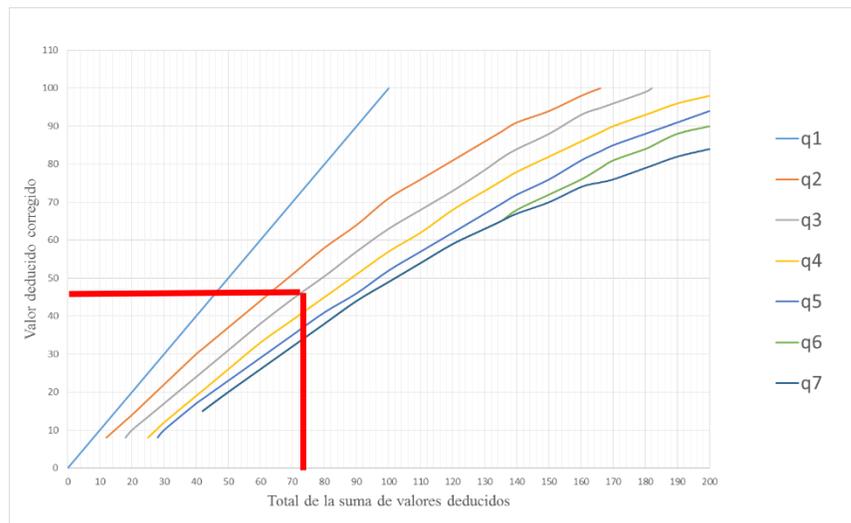
**Figura 26.** Curva de obtención del valor deducido corregido (cdv).

Para cada valor deducido individual se determinó el valor deducido corregido mediante la **Figura 26**; para obtener mayor exactitud en el cálculo del valor deducido corregido se utilizó la **Tabla 10**; de los valores deducidos corregidos se escoge el “máximo valor deducido corregido (cdv)” para determinar el PCI, restando 100 al valor deducido corregido máximo obtenido.

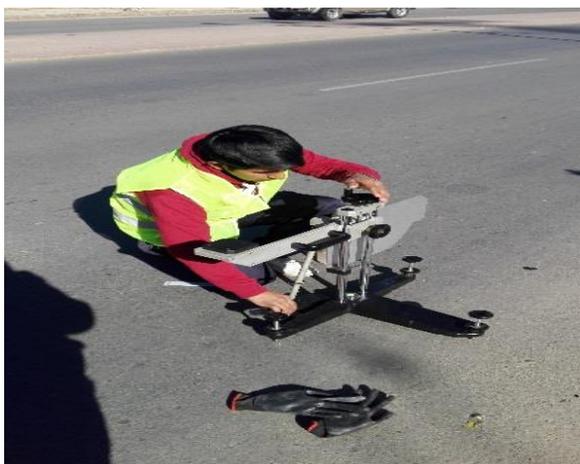
**Figura 27.** Procedimiento del ensayo Péndulo Británico

Una vez que se concluyó con la identificación teórica de las áreas de estudio en función a los resultados más bajos obtenidos por el método PCI, se realizó un listado con sus respectivas progresivas para poderlas identificar y realizar el ensayo con los siguientes: péndulo británico, termómetro, envase de agua, brocha y una regla calibrada. Seguidamente nos trasladamos al lugar de proyecto donde se identificó la primera falla y para dar inicio con el ensamblaje del equipo, una vez concluido se procedió a nivelar el equipo; una vez concluido se procedió a nivelar el equipo con las manivelas de tal forma que la burbuja del ojo de pollo quede completamente centrada, se dio inicio con el ensayo, se verificó que la punta de caucho del brazo del péndulo al realizar el balanceo realice el roce con la superficie asfáltica solamente dentro del rango de la regla calibrada que trae consigo el equipo; antes de realizar el ensayo se tuvo que limpiar la superficie del pavimento ensayar con una brocha limpiando toda impureza o polvo que presenta el pavimento debido al tráfico; una vez limpia la superficie se procedió a asegurar el brazo del péndulo y soltarlo de tal forma que una vez que la aguja de medición no vuelva a descender en la medida marcada se sujeta el brazo en el ínterin de su regreso, posteriormente se anota en la planilla; como primer dato se hizo dos repeticiones con la superficie seca y tres repeticiones con la superficie mojada, para esto se dispuso de envase que funciona a presión para rosear la superficie del pavimento con agua dejando completamente saturada simulando una precipitación, se verificó la temperatura del pavimento al momento de realizar el ensayo, de esta manera se concluye para posteriormente pasar a realizar el mismo procedimiento con otro punto.

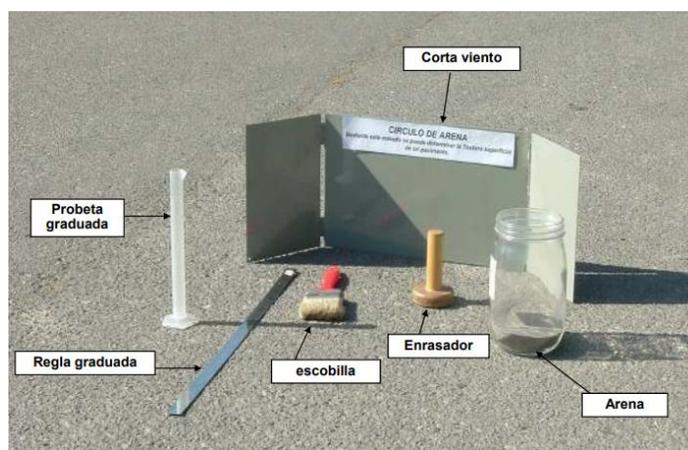
**Figura 28.** Procedimiento círculo de arena.

la superficie asfáltica; una vez que la arena quedo completamente esparcido llegando a nivelarse con la carpeta asfáltica se dispuso a medir el diámetro después de haberse esparcido la arena; este procedimiento se realizó 3 veces en un punto y 5 veces en una unidad de muestreo.

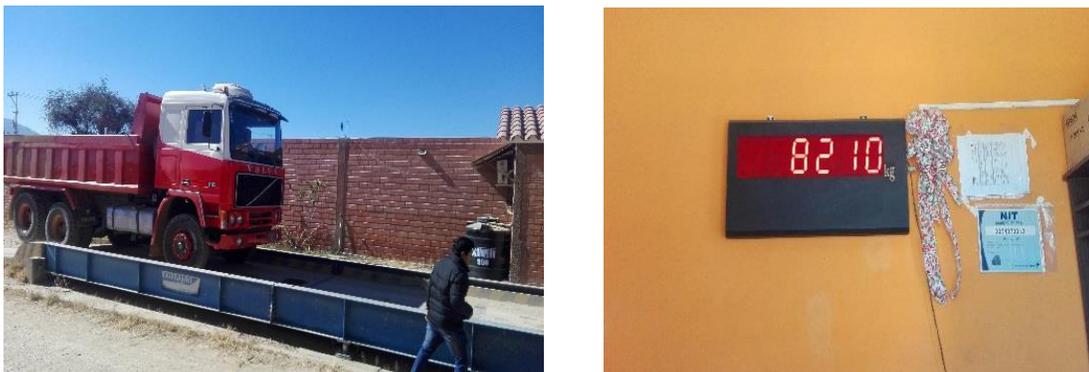
**Figura 29.** Pesado de la volqueta.

La volqueta que se puso a disposición para realizar el ensayo fue de 12 m<sup>3</sup> de capacidad con eje trasero simple de llantas dobles, para realizar el ensayo se comunicó al chofer que realice la medición de la presión de inflado de las llantas de tal forma que registre 80 psi; posteriormente se pesó en el trasero de la volqueta para lograr el peso necesario de (8,2 tn) 8200 kg, en cada punto de ensayo en el formato adoptado se registraron lecturas a 0,25; 0,50; 0,75; 1; 2; 3 y 5 m, el procedimiento de ensayo se desarrolla de la siguiente manera; en primer lugar se procedió a ensamblar la viga ya que se tiene un brazo desplegable de dos módulos los cuáles van ensamblados con tornillos de ajuste; posteriormente se nivela el apoyo principal con una manivela para lograr que el puntero del brazo de la viga esté en contacto mínimo con la superficie asfáltica, este procedimiento se realizó de igual manera en los siguientes puntos definidos de estudio, las fotos que se incluyen a continuación ilustran en forma general el procedimiento de medición del ensayo como se puede observar, un extremo de la viga se colocó entre las ruedas traseras de la volqueta a usarse sobre el punto de manera tal que este coincida aproximadamente con el eje vertical del centro de la llanta, dejando el otro extremo fijo sobre el pavimento; en cada punto de ensayo se registraron las temperaturas del pavimento, se repitieron las operaciones descritas a lo largo de ambos tramos de estudio.

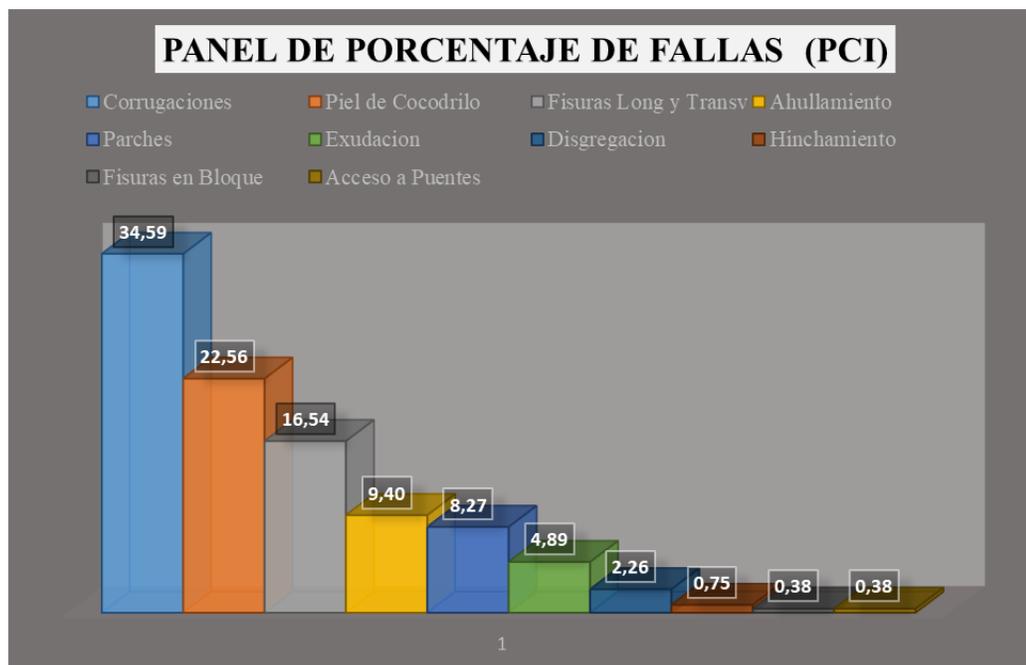
**Figura 32.** Panel de fallas en general

Una representación gráfica del 100% de fallas que presentaría el tramo sería la siguiente.

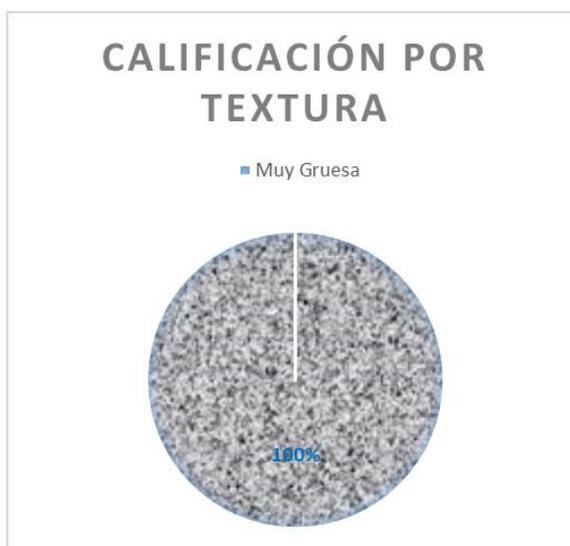
Seguidamente damos representación gráfica porcentual a los resultados que se generarían, en la calificación por textura y fricción.

**Figura 33.** Porcentaje de calificación de la textura

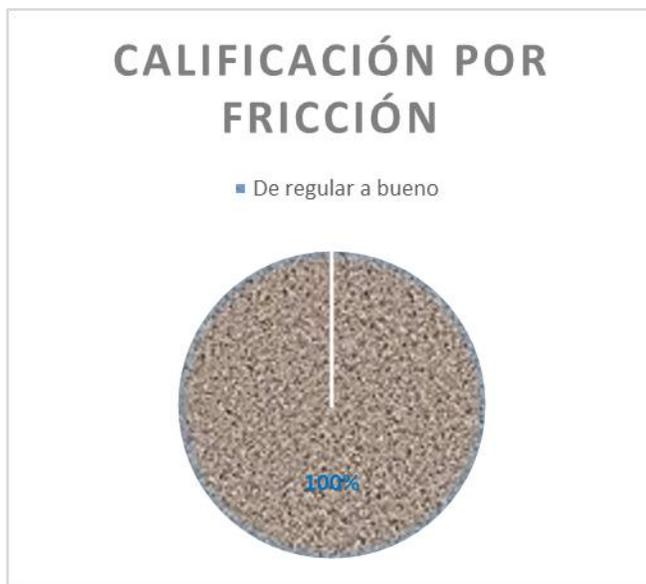
**Figura 34.** Porcentaje de la calificación de la fricción.
