ANEXOS

ÍNDICE ANEXOS

ANEXO F. PLANOS

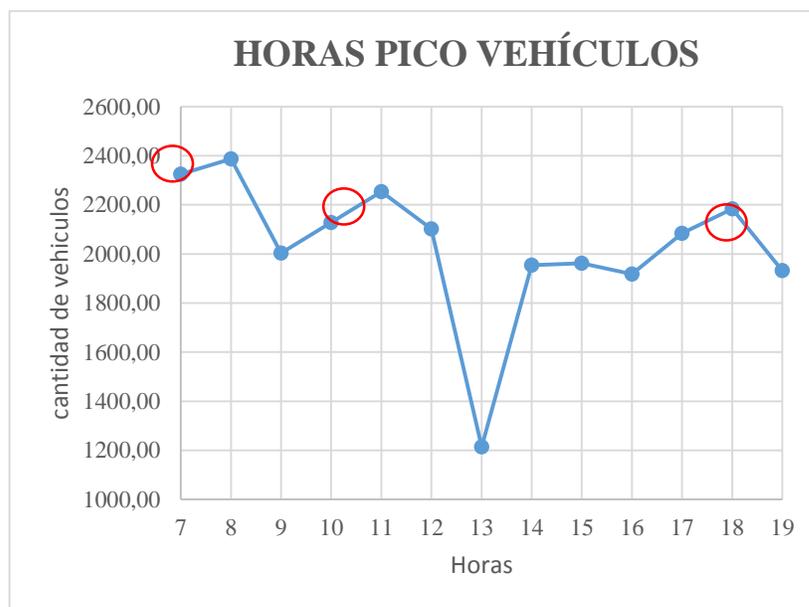
Anexo D-2. Aforo vehicular horario

Circunvalación entre Suipacha y Colón

Horario	Conteo
7	7:00 - 8:00	2325,00
8	8:00 - 9:00	2387
9	9:00 - 10:00	2004
10	10:00 - 11:00	2128
11	11:00 - 12:00	2254
12	12:00 - 13:00	2102
13	13:00 - 14:00	1214
14	14:00 - 15:00	1954
15	15:00 - 16:00	1962
16	16:00 - 17:00	1918
17	17:00 - 18:00	2084
18	18:00 - 19:00	2183
19	19:00 - 20:00	1932
