**ANEXO 1**

**PLANILLAS DE CÁLCULO DEL PCI**

## 1.1. Planillas de cálculo PCI de unidades de muestra aleatorias

| MÉTODO PCI (ÍNDICE DE CONDICIÓN DEL PAVIMENTO) | | | | | |
|---|---|---|---|---|---|
| ZONA DE ESTUDIO "TOMATITAS-ERQUIS NORTE" | | | | | |

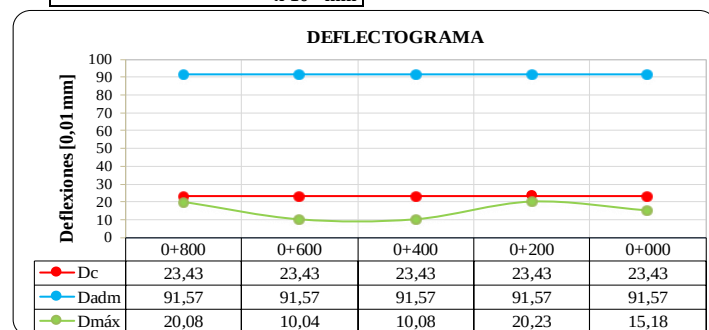
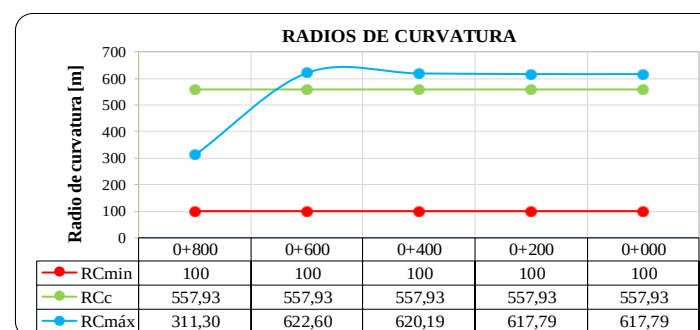
RCc (m)= 557,93

Rcmín (m)= 100
